Hörs
kommun

Kulturmiljöprogram 2014

Norra Rörum

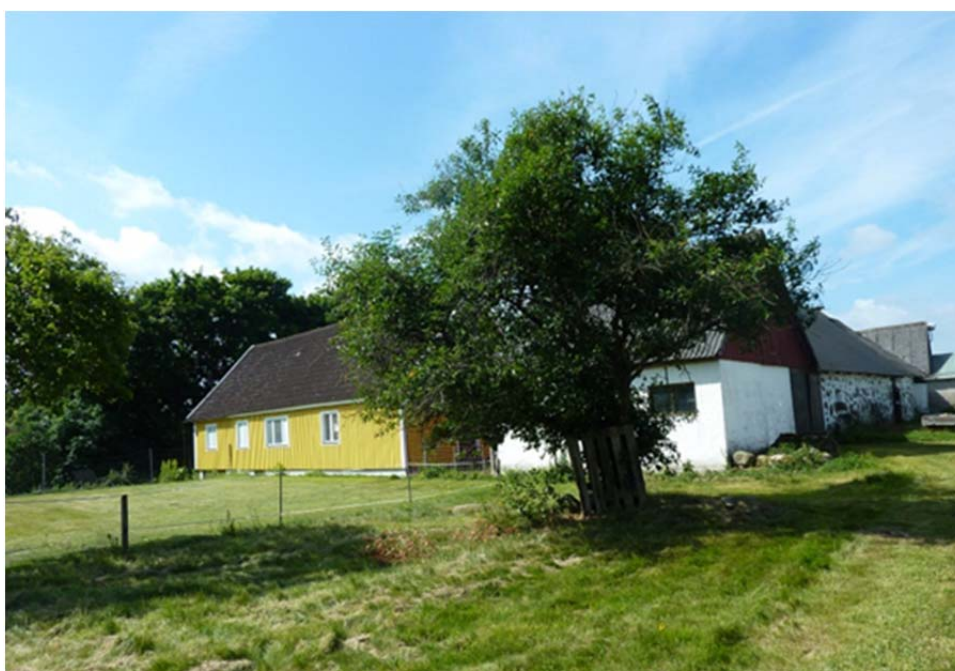
De gamla bondgårdarna har successivt förändrats men den tre- eller fyrlängade bebyggelsestrukturen har ofta bevarats. Norra Rörum 8:2.

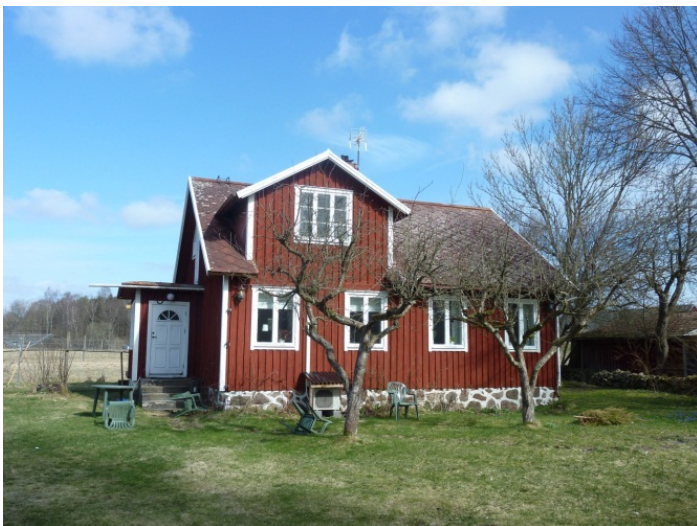
I Norra Rörum är faluröd brädpanel traditionellt byggnadsskick för hus och ekonomibyggnader uppförda under tiden 1800-tal -1930-tal. Norra Rörum 8:10 och 10:10

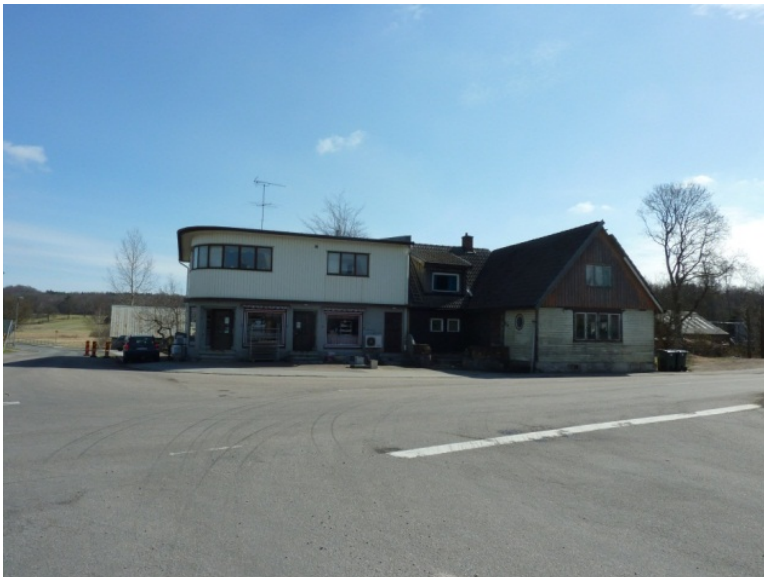
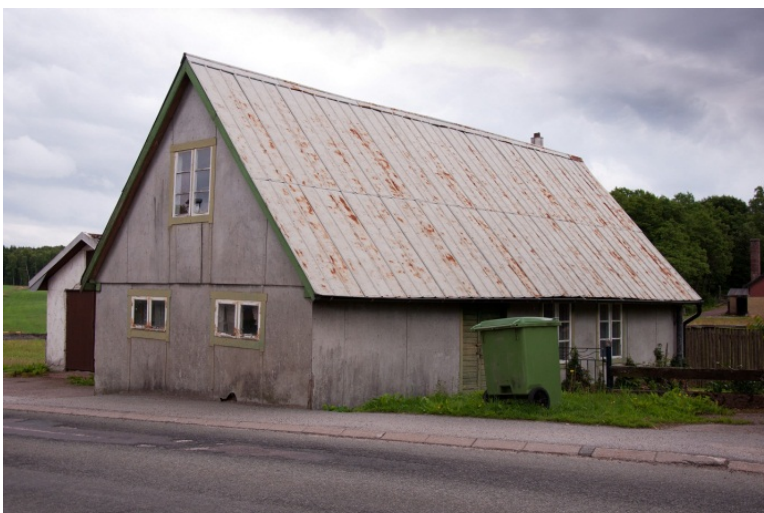
Frälsekrogen lät uppföras av Erik Magnus Lillienberg (1673-1752) och var byns krog. Huset ligger med gaveln ut mot Tyringevägen och har under 1900-talet byggts till med ett garage och klätts med eternit. Fastigheterna Norra Rörum 7:23 och 7:9 var ursprungligen en fastighet, byggnaderna uppfördes troligen under sent 1800-tal. Norra Rörum 7:23, idag Borgs lanthandel, byggdes om i funkisstil på 1930-talet. Den sk Frälsekrogen tillhör Norra Rörum 7:23. Båda fastigheterna har genomgått genomgripande förändringar men uppvisar vissa kulturhistoriska värden: ålder, skala och placering i vägkorset. Frälsekrogen är ett av Norra Rörums äldsta hus.

Frälsekrogen var byns krog. Huset ligger med gaveln ut mot Tyringevägen och har under 1900-talet byggts till med ett garage och klätts med eternit. Byggnaden uppfördes av Erik Magnus Lillienberg under 1700-talet.

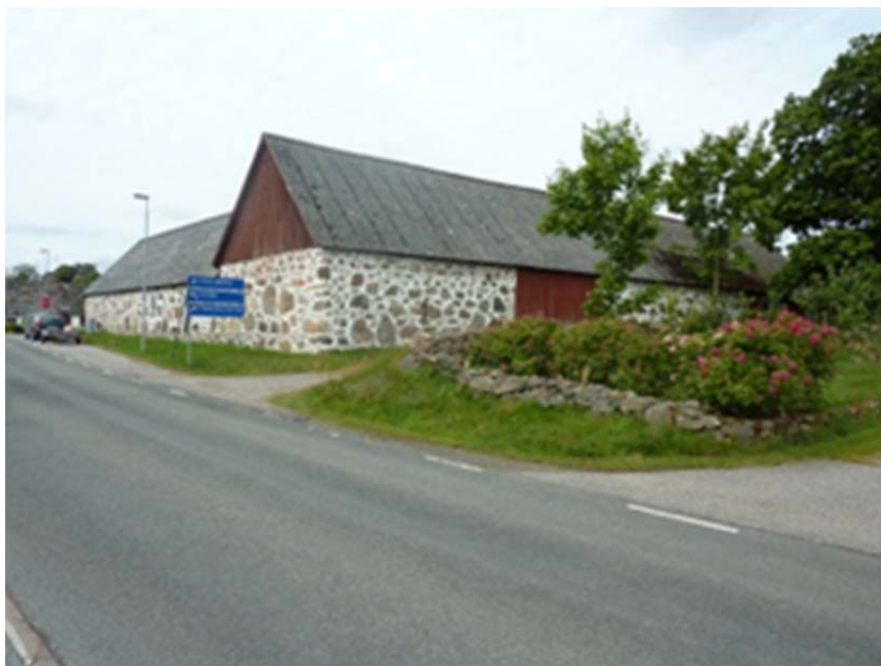
Gråstenslängorna på fastigheten Norra Rörum 2:1 ligger kvar på sina ursprungliga lägen från tiden för skiftet i korsningen Höörsvägen/Tyringevägen. Boningshuset revs dock 2008. Före skiftet låg fem bondgårdar i korset.

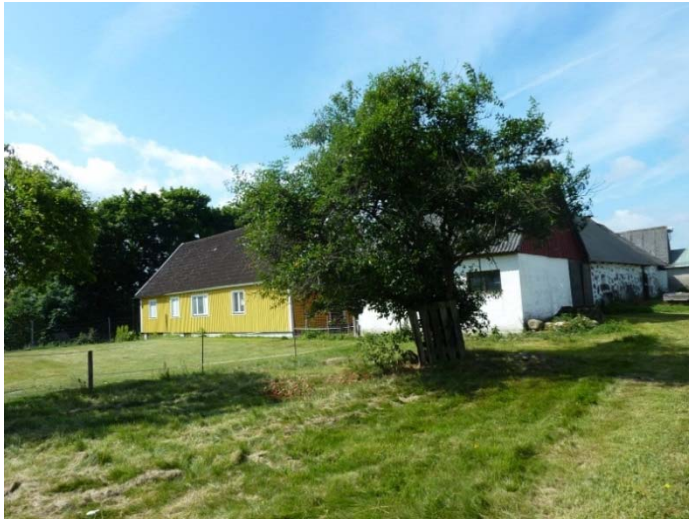
Norra Rörum 8:2, Rusthållargården, är en av byns äldsta gårdar och ligger på sin ursprungliga plats från tiden före skiftet. Gården har bevarat en historisk prägel med traditionell panelklädd skånelänga och stall i vinkel uppfört i gråsten och rödmålad panel.

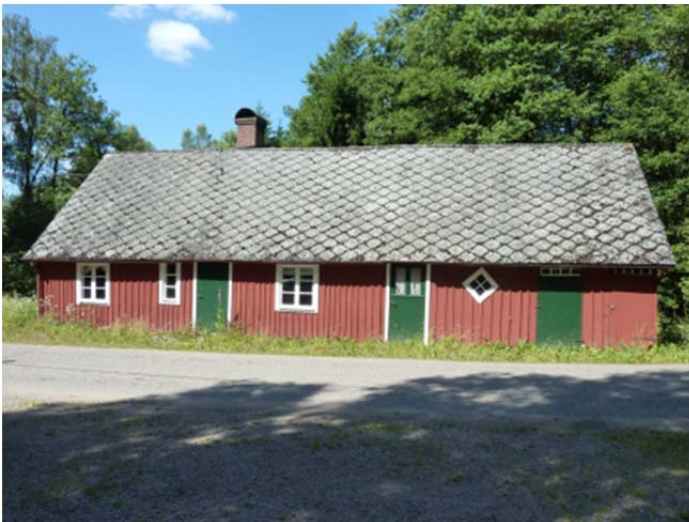
Norra Rörum 8:19, ett välbevarat soldattorp från 1820–30-talen. Originalfönster, dörrar av traditionell typ, panel med olika bredd är viktigt att bevara. Vid framtida byte av tak är det viktigt att välja ett lätt takmaterial för att bevara takstolarna.

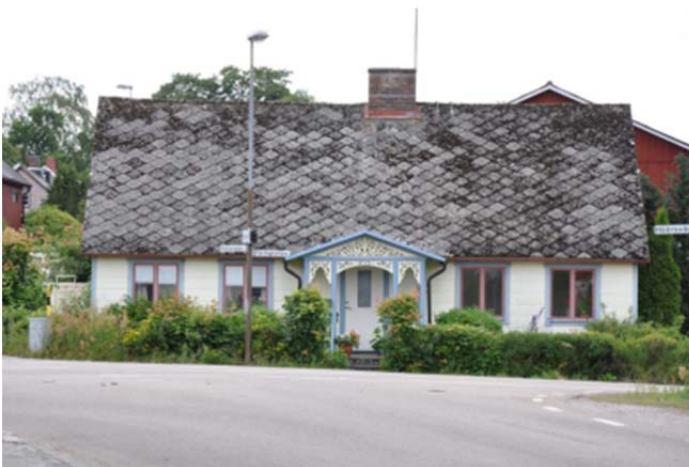
Norra Rörum 10:5. Förstukvist mot gatan med snickarglädje

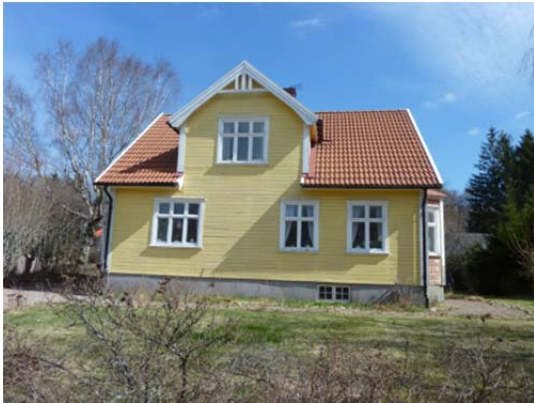
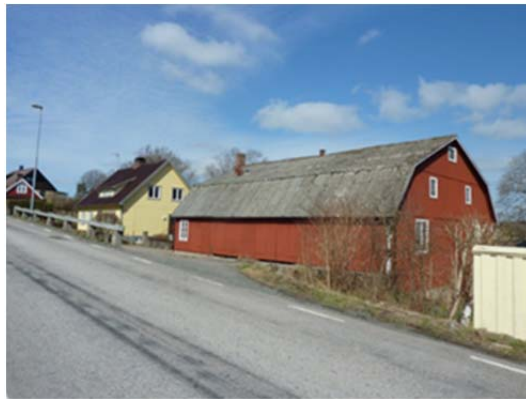
Norra Rörum 7:19 och 10:10 är välbevarade 1930-tals miljöer.

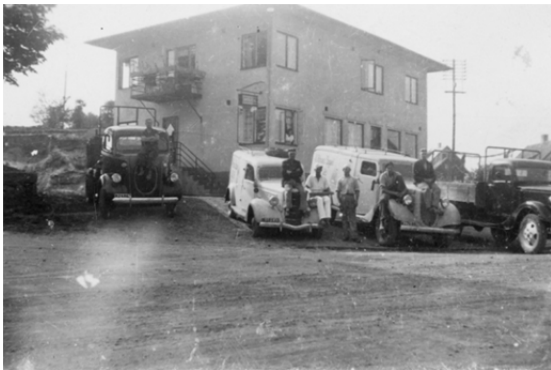
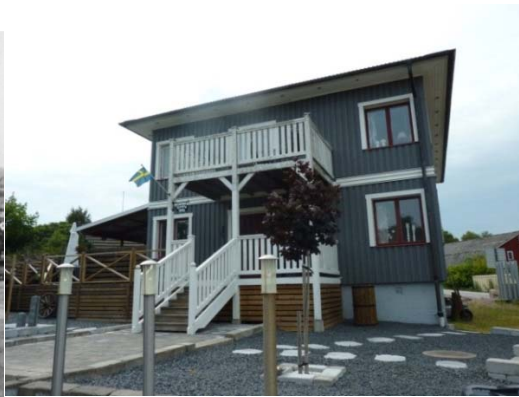
Norra Rörum 4:13 uppfördes som ett i originalutförande. Typiskt för funktionalismen är avsaknaden av dekor: släta, ljusputsade ytor, fönster över hörn utan foder och pulpettak. Den högra bilden visar hur samma byggnad ser ut idag.

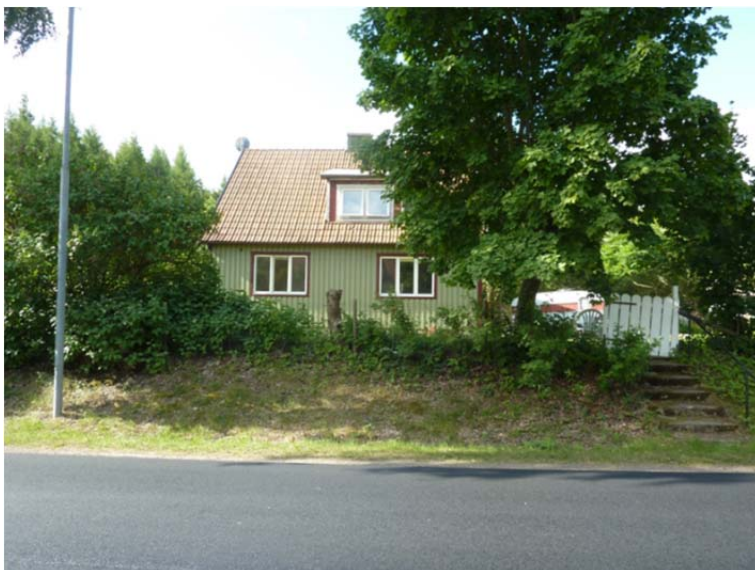
Norra Rörum 7:24. En villa för alla i traditionellt vardaglig stil i folkhemmets anda. Stående panel och pastellgrön färgsättning är tidstypiskt.

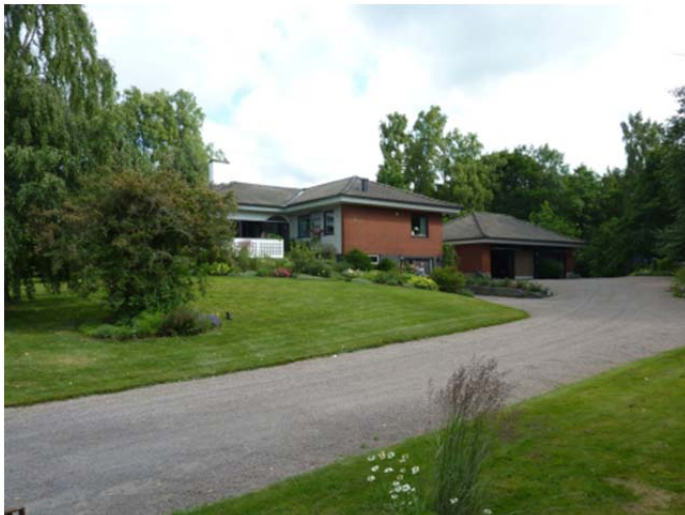
*Norra Rörum 7:40.
Under 1970-talet
ökade bostadsytan.
Inspirationen kom från
amerikanska villor.
Stora dubbelgarage
var inte ovanliga*

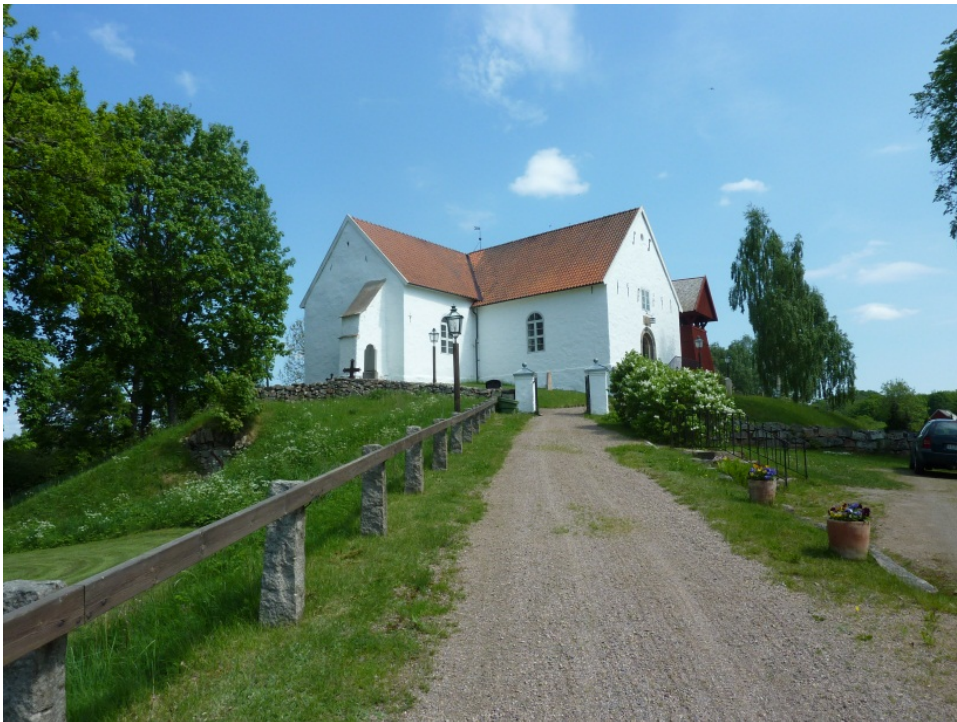
Norra Rörums medeltida kyrka. Precis som alla kyrkor uppförda före 1940 skyddas den av kulturminneslagen. Alla ändringar kräver länsstyrelsens godkännande.

Norra Rörums kyrka uppfördes senast år 1200. År 1782 tillkom en stor "nykyrka" åt söder. Ungefär vid samma tid byggdes ett gravkor mot norr avsett för släkterna Lillienberg och Stiernclou. Gravkorets övre våning var öppen inåt kyrkan och fungerade som s.k. herrskapskyrka (idag sakristia).

Ca 1830 lades hela kyrkan under tunnvalv. I samband med detta flyttades altaret från koret i öster till sin nuvarande plats mitt på norra väggen. En sakristia uppfördes också vid kyrkans norra vägg. Kyrkan har alltid varit tornlös. Vid en inventering av klockstapeln 1682 konstaterades stora brister på denna, den beskrevs som fallfärdig och anvisning gavs att bygga en ny, denna blev färdig några år senare. Klockstapeln har två klockor upphängda, storklockan från 1707 och lillklockan från 1728. Fram till 1976 ringdes de för hand.

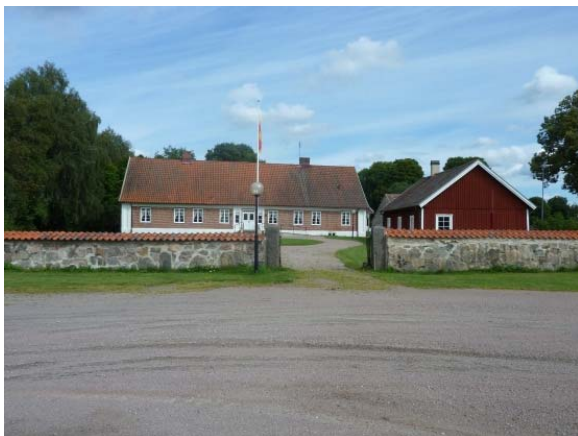
Norra Rörum 1:7, Prästgården
(Tyringevägen 13)

Mangårdsbyggnad

Byggår: 1858

Rött tegel på vitputsad gråstensgrund. Sadeltak täckt med tegel. Tidstypisk dekorativ utformning med vita pilastrar. Veranda med snickarglädje på gaveln. Prästbostad fram till 1985. Parkliknande tomt inhägnad med stenmur.

K1, M-1

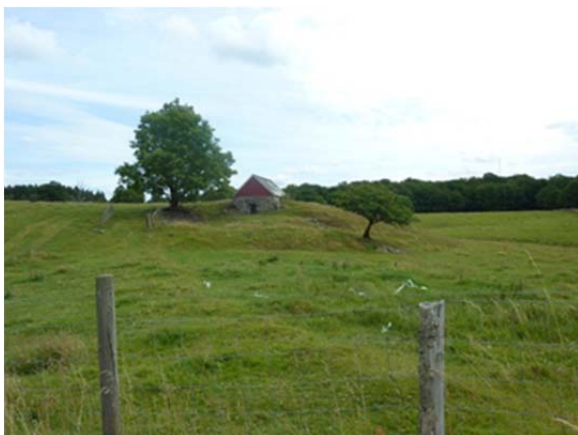
Stenlada

Byggår: 1700-1800-tal?

På betesmarken öster om kyrkan finns en jordkällare av sten ingrävd i backen. Hela fastigheten: Central placering i den äldsta bykärnan. Den sammanhängande gårdsmiljön av stor betydelse för upplevelsen av den gamla kyrkbyn. Utgör tillsammans med kyrka och skola (Norra Rörum 18:1) en omistlig del av den gamla kyrkbyn. Avgörande för förståelsen av byns funktion som administrativt centrum. Ingår i regionalt bevarandeintresse.

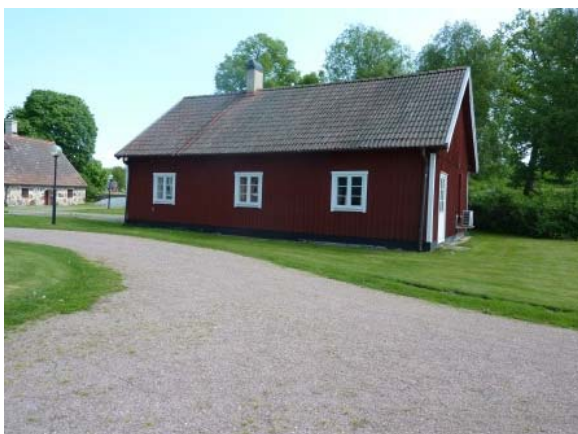
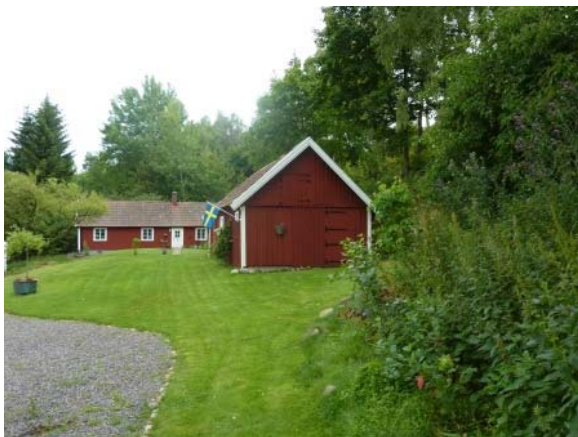
Norra Rörum 1:3 (Hjällarödsvägen 8)
 Ursprungligen en backstuga från 1830-talet som frigrävdades på 1950-talet. Uthus i vinkel mot bostadshuset. Bevarandevärda detaljer: fasader täckta med röd locklistpanel. Fönstrens och ytterdörrs traditionella utformning och placering. Sadeltak täckt med tegel. Inga påtagliga förändringar sedan förra inventeringen.

K2, M2

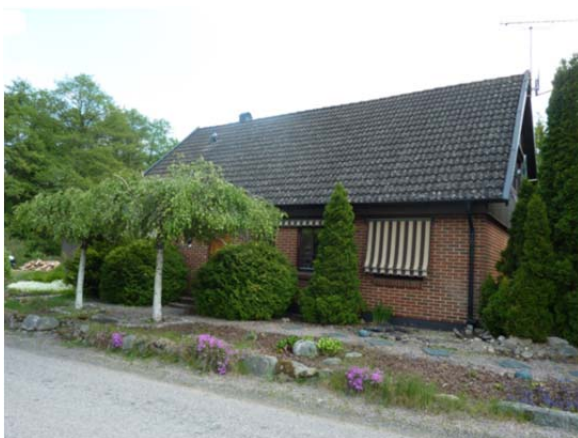
Norra Rörum 1:4 (Hjällarödsvägen 10)
 1 ½-plansvilla uppförd 1980. Inga påtagliga förändringar sedan uppförandet. Övrig bebyggelse

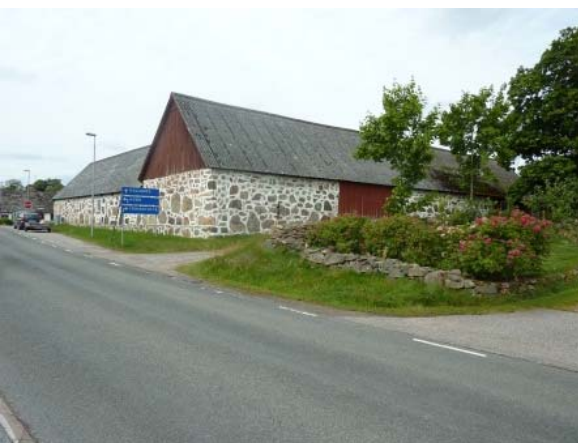
Norra Rörum 2:1 (Färingtoftavägen 2)
 Gård på gammalt läge – före skiftet. Det gamla boningshuset uppfört på 1840-talet i båle låg längs Höörsvägen och revs 2008. Ett nytt bostadshus uppfördes samma år, och placerades mellan stallet och platsen för det gamla huset. Stall och loge – sammanbyggda i vinkel har gråstensväggar som vetter ut mot byn. Sten med skålgropar finns på tomten.

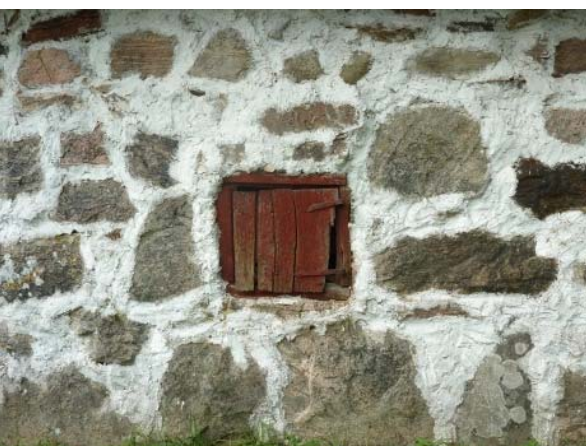
Stallet och logen med sina välbevarade gråstensväggar har höga kulturhistoriska värden. De utgör ett viktigt historiskt blickfång vid infarten till byn. Genom sitt läge i korset speglar gården en lång tradition.

Stall och loge **K1, M1**
 Boningshus: övrig bebyggelse

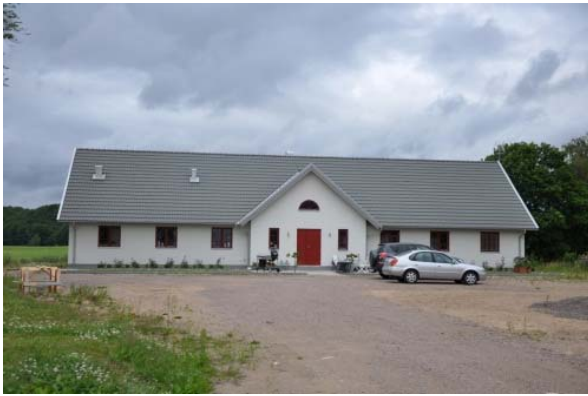
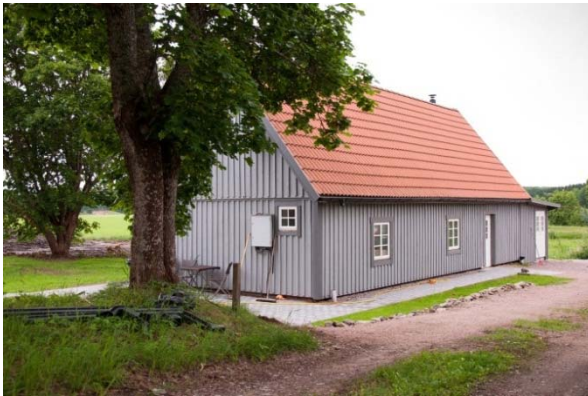
Norra Rörum 2:2 (Tyringevägen 3)
1 ½ plans bostadshus uppfört 1909
eller 1912
Fastigheten genomgick genomgripande
förändringar 2012.
K4, M2

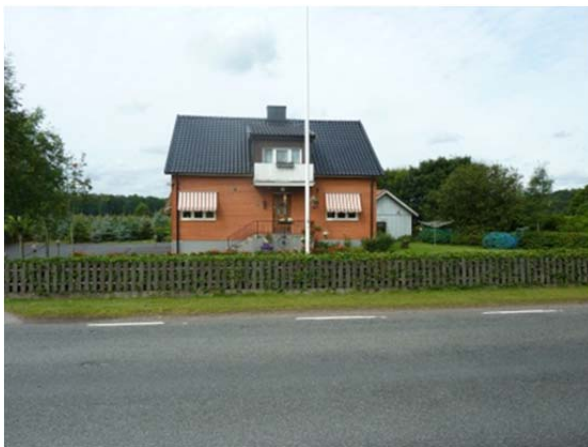
Norra Rörum 2:3 (Tyringevägen 11)
Uppfördes som villa 1952. Byggherre:
Syskonen Augustsson. Från 1967
banklokal för Färs och Frosta. Sedan
2002 åter bostad. Förändringar;
tak, fönster, tilläggsisolering med rött tegel
(ursprungligen reverterat)
K4, M3

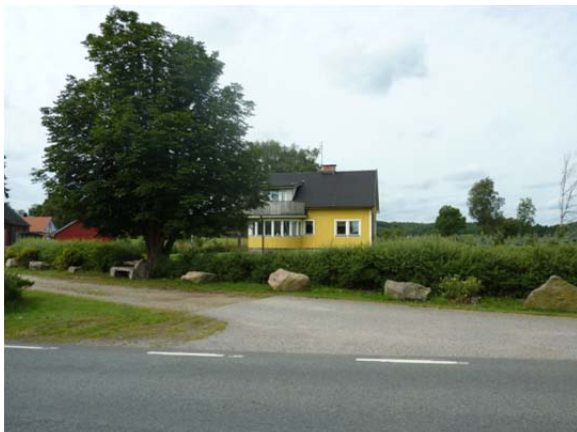
Norra Rörum 2:4 (Tyringevägen 9)
1 ½-plans villa uppförd 1946.
Förändringar efter uppförandet: tak,
tilläggsisolering med panel. Byggherre:
Nils Nilsson
K4, M3

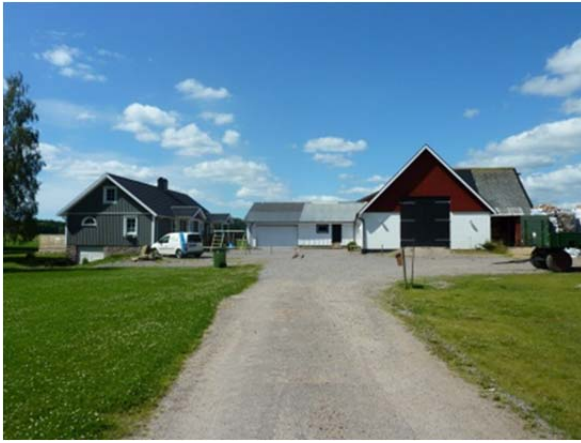
Norra Rörum 3:2 (Blomstergatan 3)
1907 brann den sk Maagården efter åsknedslag. En ny gård uppfördes 1907. Denna genomgick en genomgripande ombyggnad 2007. Gammalt gårdsläge (före enskiftet).

K4, M2

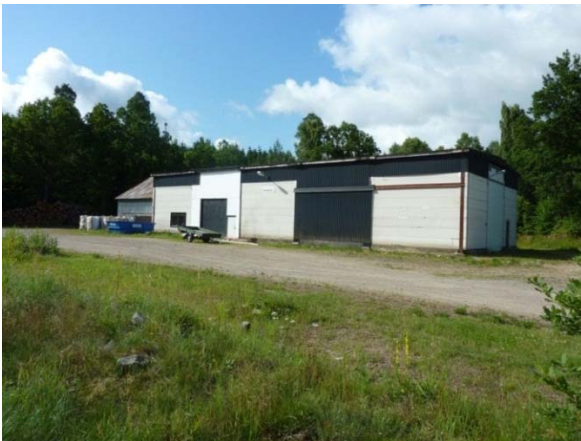
Norra Rörum 4:5 (Höörsvägen 18)

Industrilokal uppförd på 1900-talet.
Övrig bebyggelse

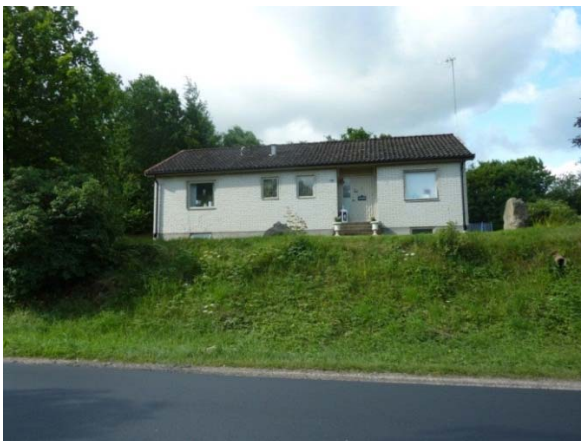
Norra Rörum 4:6 (Höörsvägen 16)

Tidstypisk enplansvilla uppförd på 1960-talet i mexitegel.

K3, M4

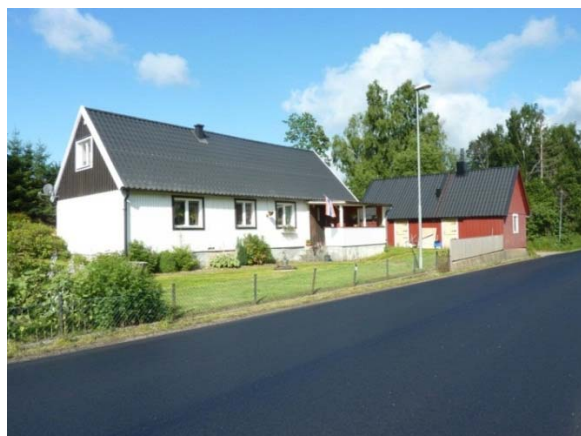
Norra Rörum 4:7 (Höörsvägen 14)

i 1/2-plans bostadshus uppförd under tidigt 1900-tal. Har genomgått förändringar: tilläggsisolering, tak, fönster, entré. Uthus i vinkel.

K3, M2

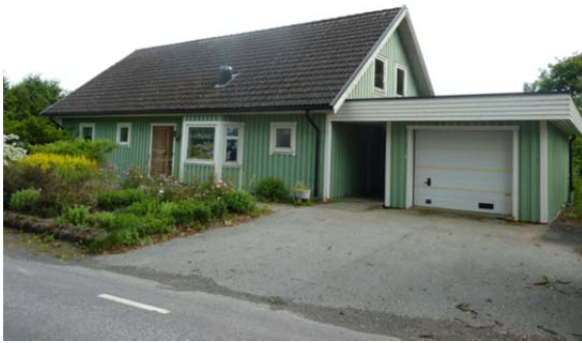
Norra Rörum 4:8 (Hallarödsvägen 13)

Byggår 1980-tal?

Övrig bebyggelse

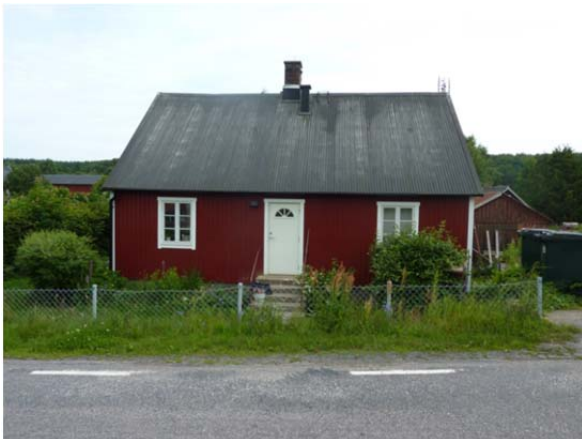
Norra Rörum 4:9 (Hallarödsvägen 8)

1 ½-plans villa uppförd under sent 1800-tal eller tidigt 1900-tal.

Gråstensgrund. Förändringar:

tilläggsisolering, fönster, dörr, tak, skorsten. Bevarandevärda detaljer: röd locklistpanel, fönstrens placering och traditionella utformning, entréns placering, husets proportioner. Ett av de äldsta husen längs Hallarödsvägen.

K3, M2

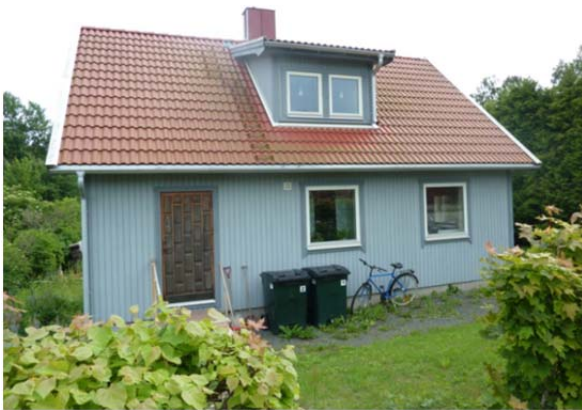
Norra Rörum 4:10 (Hallarödsvägen 8)

1 ½-plans villa uppförd 1934

Villan har genomgått genomgripande förändringar sedan uppförandet: panel, fönster, tak.

Övrig bebyggelse

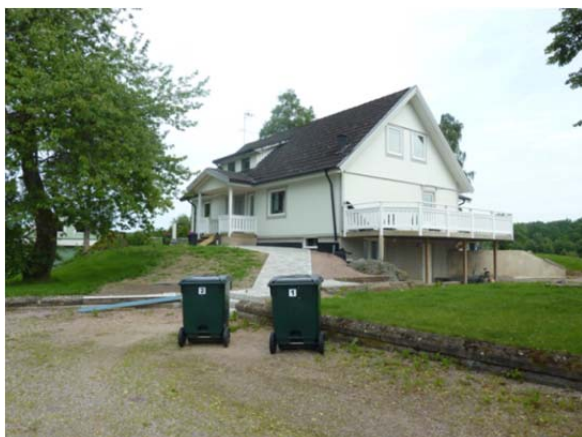
Norra Rörum 4:11 (Hallarödsvägen 15)

1 ½-plans bostadshus uppfört 1933. Har sedan inventeringen 1985 (där fastigheten är klassad 1B) genomgått genomgripande förändringar 1986: fasader (ursprungligen liggande fasspontpanel), fönster, ny entré och veranda mot Hallarödsvägen, balkong, källare, garage, plattsättning.

Övrig bebyggels

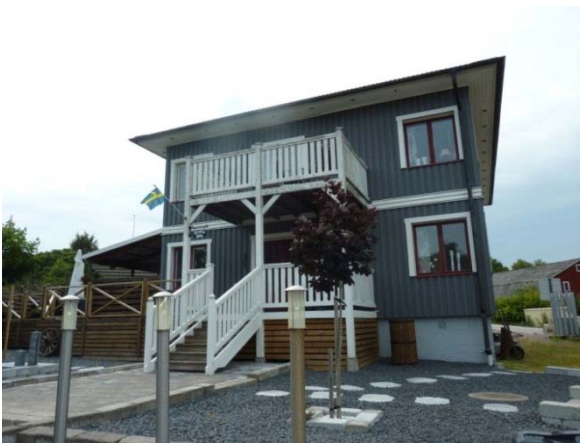
Norra Rörum 4:13 (Smedjebacken 2)

Tvåvånings bostadshus uppfört 1932 i funkisstil. Sedan förra inventeringen där fastigheten är klassad 1B har den genomgått genomgripande förändringar: tilläggsisolering med träpanel, trädgård, balkong, entré, trädäck, mur. Övrig bebyggelse

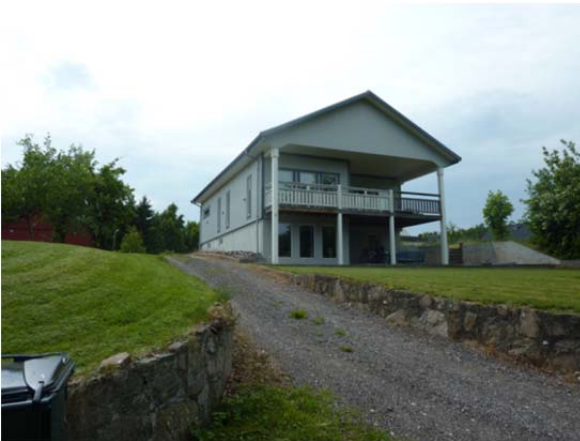
Norra Rörum 4:14 (Smedjebacken 6)

Byggår: 1949. Genomgripande förändringar på 2000-talet, bl a tillbyggnad av huset och balkong mot vägen. Övrig bebyggelse.

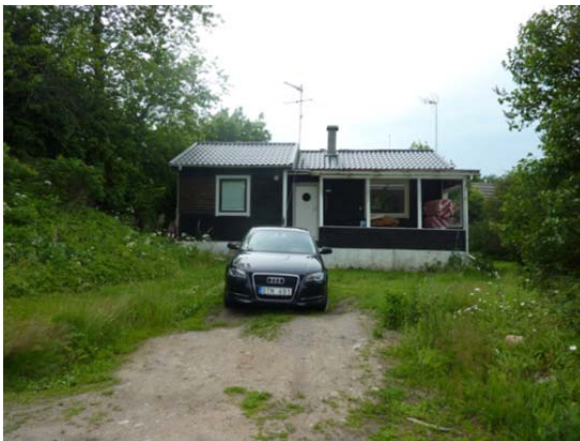
Norra Rörum 4:15 (Smedjebacken 4)

”Undantag” till Norra Rörum 4:13. Byggår: okänt. Genomgripande förändringar på 2000-talet. Övrig bebyggelse

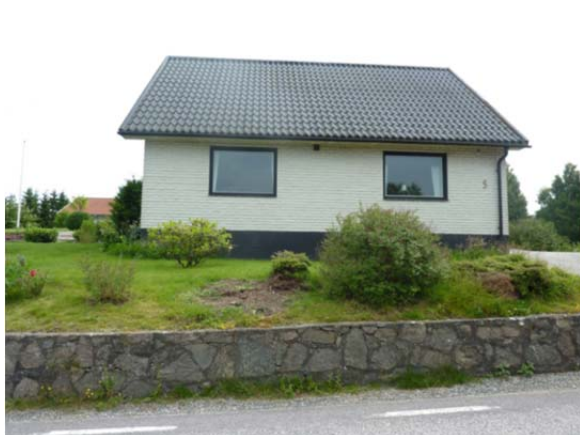
Norra Rörum 4:17 (Hallarödsvägen 5)

Byggår 1921 eller 1923? Förändringar: genomgripande ombyggnad på 1980-talet: klädsel med mexitegel, fönster, tak. Övrig bebyggelse

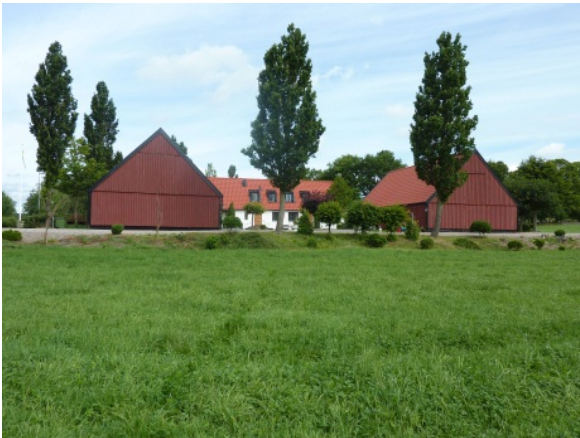
Norra Rörum 6:1 (Tyringevägen 6)

Gård från 1800-talet som genomgick
genomgripande renovering 1959.

Inmurad sten med årtal (1700-tal)

hittad i ekonomibyggnad. Jordkällare i
gråsten på fältet öster om gården.

Gammalt gårdsläge (före enskiftet).

K4, M2

Lada öster om gården **K1, M1**

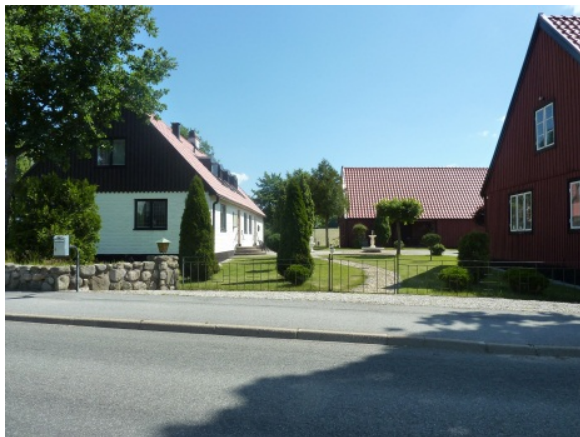
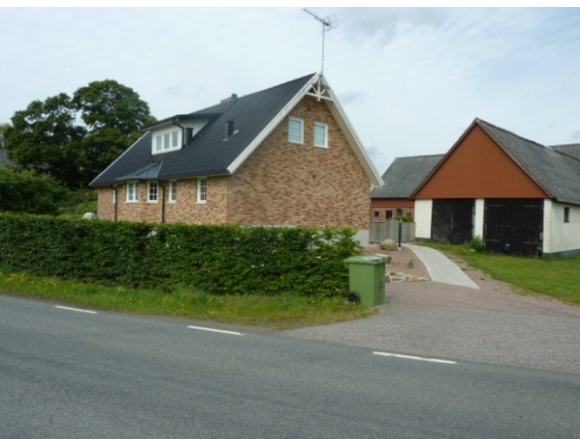
Norra Rörum 7:7(Tyringevägen 5)

Byggår: 1891, ekonomibyggnader 1940-
tal.

Förändringar: genomgått stora
ombyggnader på 1960- och 2000-talet.

Gammalt gårdsläge (före enskiftet)

K4, M2

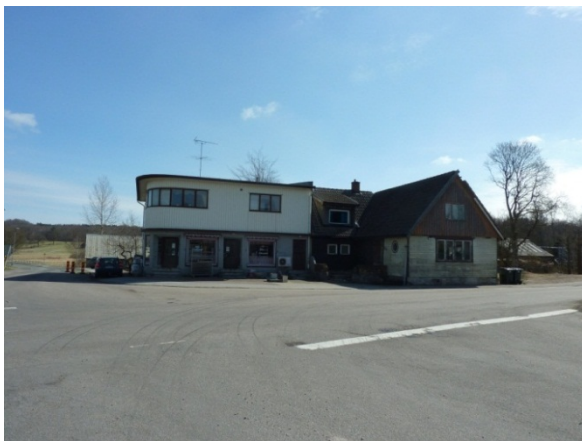
Norra Rörum 7:9 (Höörsvägen 1) och **Norra Rörum 7:23** (Tyringevägen 2)
Fastigheterna Norra Rörum 7:23 och 7:9 var ursprungligen en fastighet, troligen uppförd under sent 1800-tal. Norra Rörum 7:23, idag Borgs lanthandel, byggdes om i funkisstil på 1930-talet. Den sk Fälskekrogen tillhör Norra Rörum 7:23.

Frälskekrogen lät uppföras av Erik Magnus Lillienberg (1673-1752) och var byns krog. Huset ligger med gaveln ut mot Tyringevägen och har under 1900-talet byggts till med ett garage och klätts med eternit. Möjligen bålkonstruktion under eterniten.

Norra Rörum 7:23 och Norra Rörum 7:9 har genomgått genomgripande förändringar men uppvisar vissa kulturhistoriska värden: ålder, skala och placering i vägkorset. Frälskekrogen är ett av Norra Rörums äldsta hus.

K4, M2

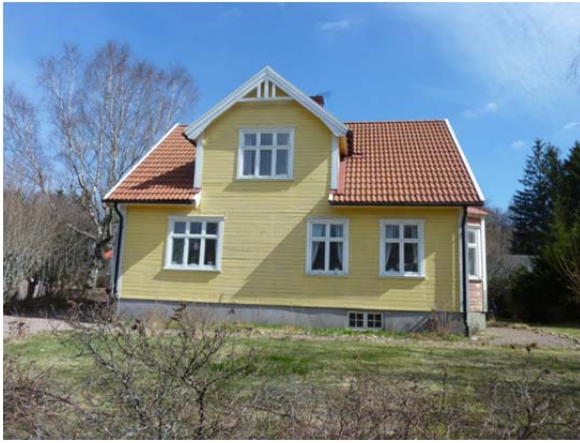
Norra Rörum 7:19

Byggår 1933. Byggmästare: Karl Augustsson.

Förändringar: tak (ursprungligen sticketak), fasadfärg (ursprungligen falurött), kupa och fönster på baksida . Ett välbevarat hus med originalfönster på framsidan. Två välbevarade uthus i originalskick.

K2,M2

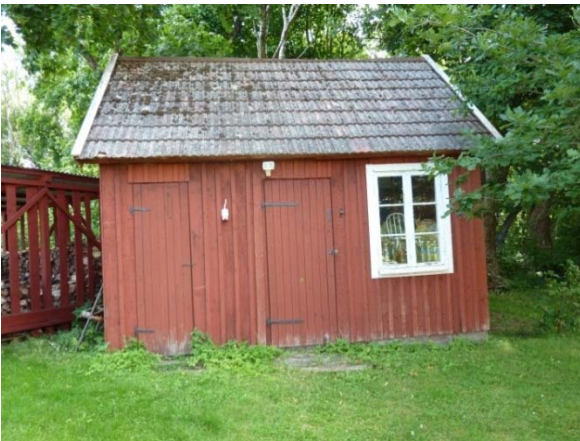
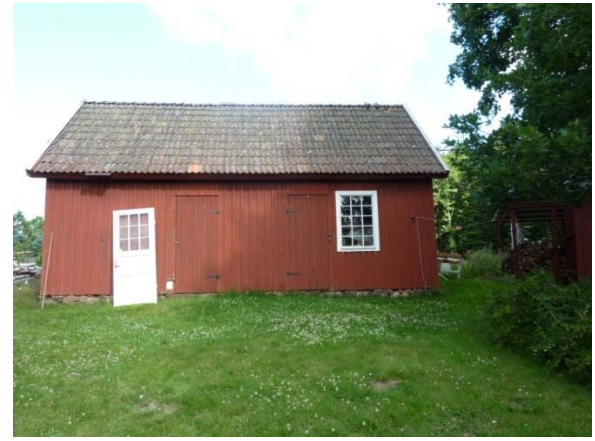
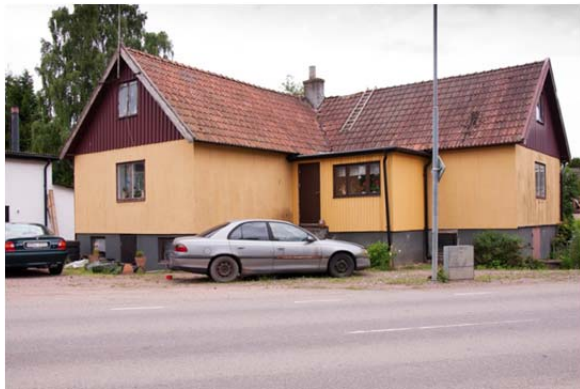
Norra Rörum 7:21 (Höörsvägen 4)

Byggår: 1934? Förändringar: Klätt med eternit på 1950-talet, grund, veranda. Verkstad, byggt på 1940-talet.

K4, M2

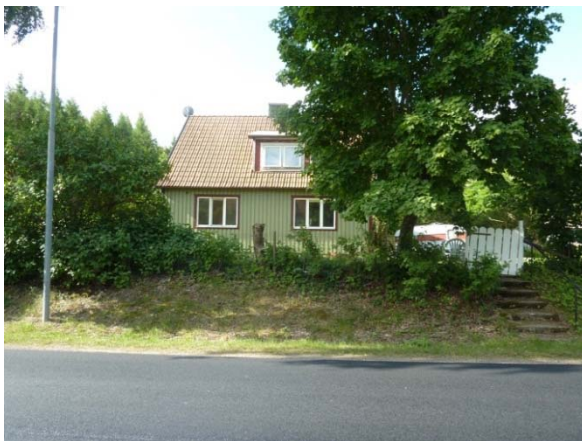
Norra Rörum 7:24 (Höörsvägen 20)
Byggår: 1940-tal. 1 ½-plans bostadshus. Förändringar: tak. En relativt välbevarad och tidstypisk egnahemsvilla.
K2, M3

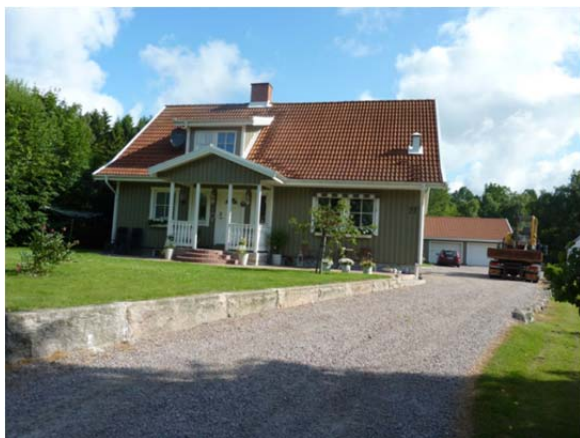
Norra Rörum 7:25 (Höörsvägen 27)
Byggår 1942
Förändringar: tillbyggnad 1997-1998, garage på 2000-talet.

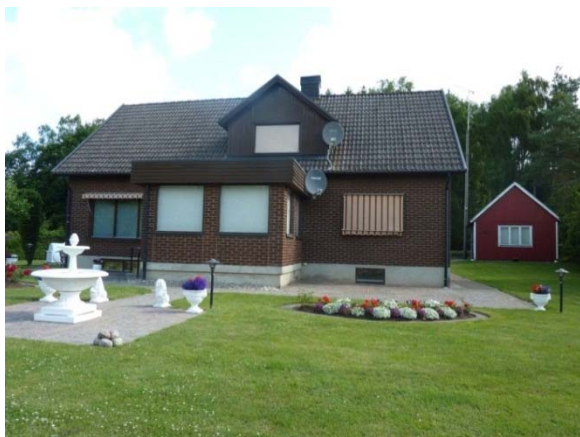
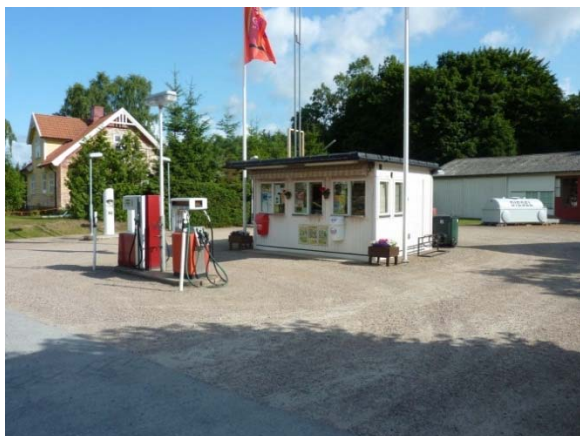
Norra Rörum 7:26 (Höörsvägen 25)
1 ½ plansvilla
Byggår: 1945. Byggherre Karl Augustsson. Genomgripande ombyggnad 1975 (originalet var en trävilla).
Bilverkstad
Byggår 1952
Kiosk/mack
Byggår: 1967.

Villan har genomgått stora förändringar men macken och kiosken är välbevarade och typiska representanter för sin tid. I Sverige ökade biltrafiken snabbt under 1950- och 1960-talet och macken och bilverkstaden visar denna utveckling.
Bostadshus: K4, M3
Mack och kiosk: **K2, M2**
Verkstad: K2, M3

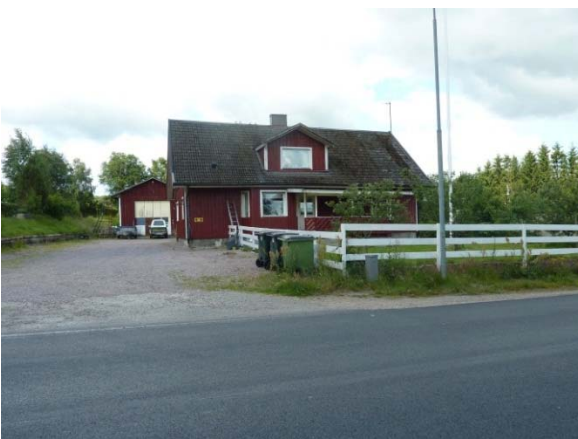
Norra Rörum 7:34 (Höörsvägen 6)
Byggår 1930-40-tal? Byggnaden har genomgått genomgripande förändringar, t ex tilläggsisolering, entré, fönster.
Övrig bebyggelse

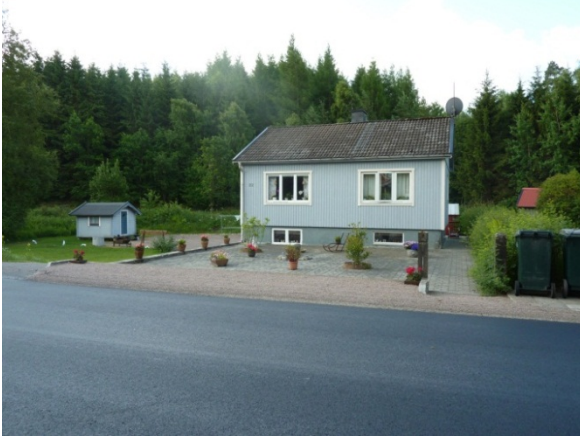
Norra Rörum 7:35 (Höörsvägen 22)
 Enplansvilla med källare uppförd 1953.
 Uterum byggt 1994. Villan är en god
 representant för tidens
 folkhemsarkitektur. Tidstypiskt är det
 enkla formspråket, stående panel,
 treluftsfönster och den ljusa
 pastellfärgen.

K2, M3

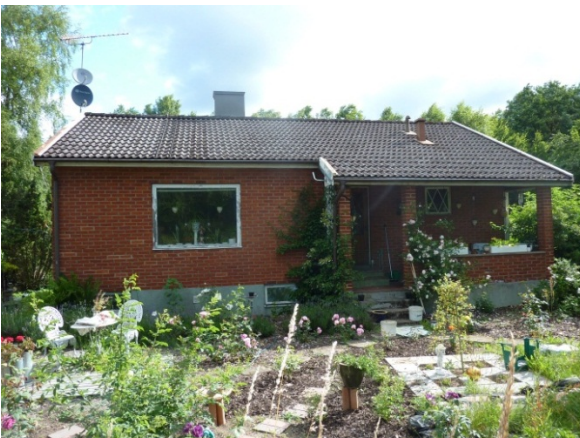
Norra Rörum 7:38 (Höörsvägen 11)
 Enplansvilla uppförd 1959. Tidstypiskt är
 det flacka taket, röda teglet, den
 förskjutna huskroppen och den
 assymetriska fönstersättningen. Bildar
 tillsammans med 7:39 en
 sammanhängande miljö från 1950- tidigt
 1960-tal.

K2, M3

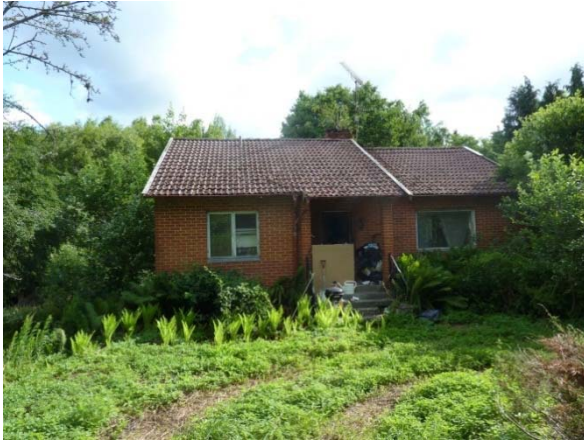
Norra Rörum 7:39 (Höörsvägen 13)
Tidstypisk enplansvilla uppförd på 1950-
1960-talet. Se Norra Rörum 7:38
K2, M3

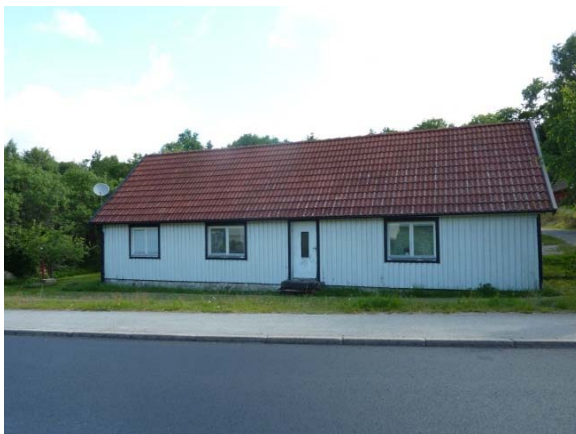
Norra Rörum 7:41 (Höörsvägen 17)
Länga från tidigt 1900-tal?
Förändringar: fönster, dörr.
K3, M2

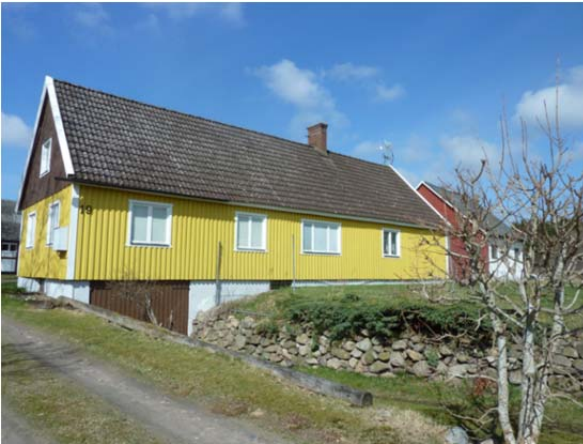
Norra Rörum 8:2, Rusthållaregården,
(Tyringevägen 19)
Hade rusthåll tillsammans med gårdar i
Torups socken. En gammal gård med på
kartan före skiftet. Förändringar: grund,
tilläggsisolering och panel, fönster, ej
bärande korsvirke på ekonomibyggnad,
tak.

K2, M1

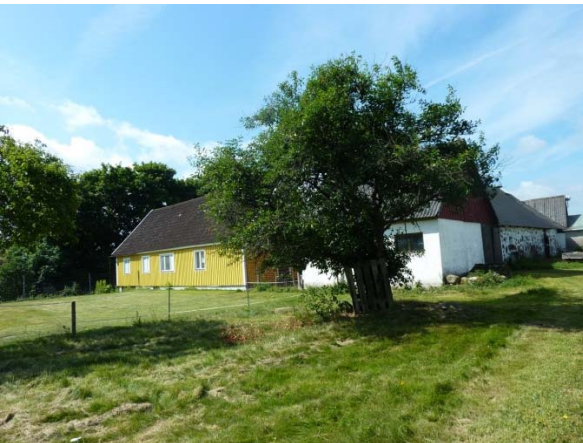
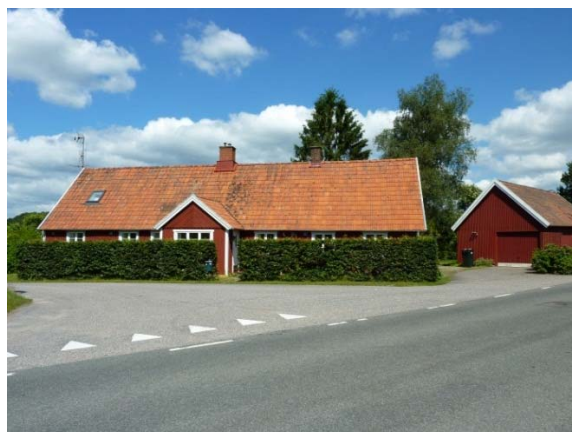
Norra Rörum 8:4 "Elisabetsro"
(Tyringevägen 27)
Bostadslänga i trä på gråstensgrund från
1800-talets senare hälft. Fasaderna är
täckta med röd locklistpanel. Sadeltak
täcktt med tegel. I huset fanns tidigare
byns poststation. Garage i vinkel.

K2, M1

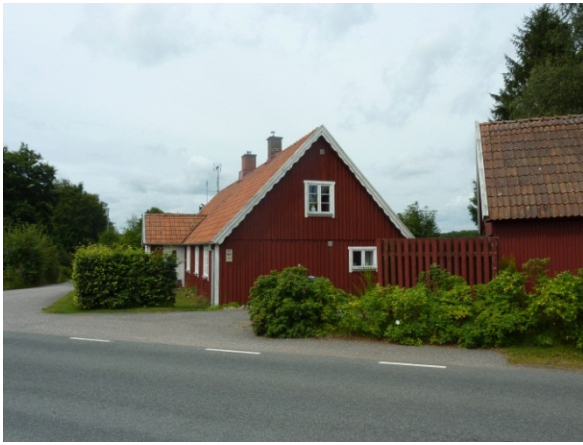
Norra Rörum 8:6 (Tyringevägen 26 A)
1 ½-plans bostadshus, fd missionshus.
Byggår: ca 1900. Förändringar; fönster,
dörr, fasadbeklädnad (sidiplattor).
K3, M2

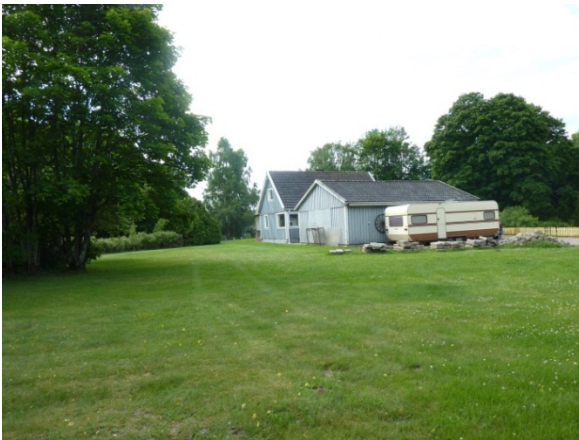
Norra Rörum 8:7 (Tyringevägen 22)
1 ½-plans bostadshus. Byggår: 1896.
Förändringar: fasadbeklädnad (eternit),
fönster, dörr, tak.
K4, M2

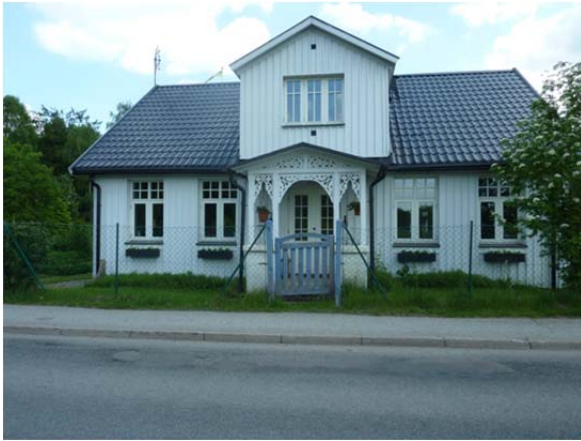
Norra Rörum 8:8 "Karlsro" (Sallanders väg 11)

1 ½-plans bostadshus från 1904. Veranda och frontespis vetter mot gatan. Ursprungligen vitputsat men på senare år tilläggsisolerat och panelinklätt. Nya fönster. Betongpannor.
K4, M1

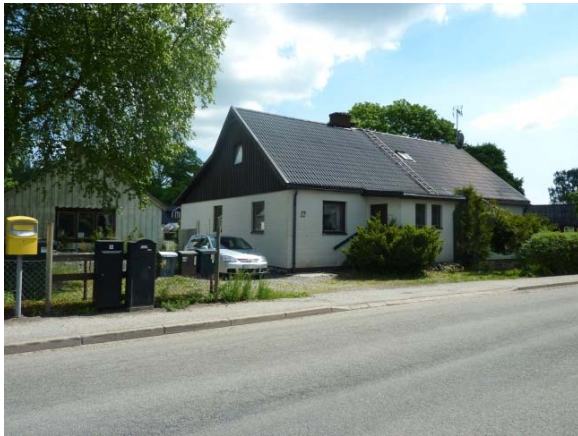
Norra Rörum 8:10 (Tyringevägen 12)

Byggår: sent 1800-tal? Fastigheten har genomgått genomgripande förändringar på 1900-talet: tilläggsisolering med mexitegel, inbyggd veranda, tak, fönster, dörrar.

K4, M1

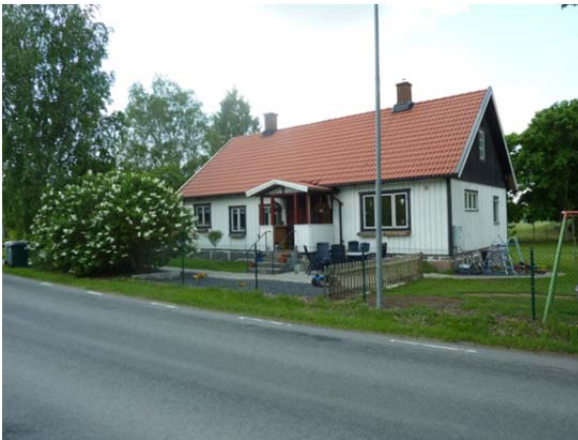
Norra Rörum 8:11 "Annedal"

Bostadshus i ett plan. Sockel i natursten. Förstukvist mot gatan. Förändringar: tak, fönster. Byggår: ca 1900

K2, M1

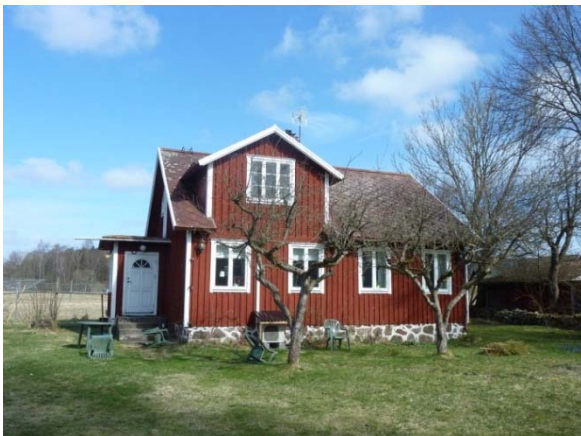
Norra Rörum 8:12 "Lugnet"
(Blomstergatan 3)

Bostadshus i två plan. Byggår: 1920-30-tal? Sockel murad i natursten. Förändringar: fönster, dörr

K2, M2

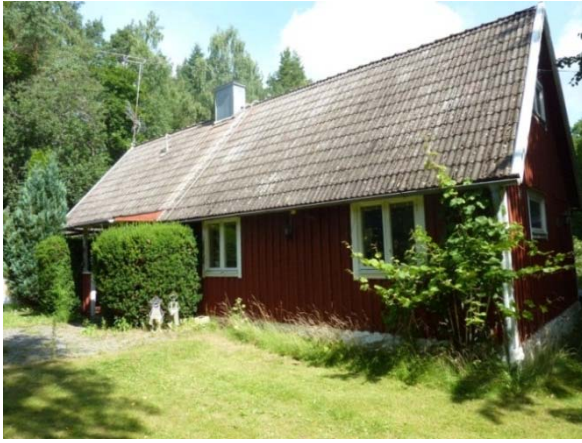
Norra Rörum 8:14 (Tyringevägen 24)

Byggår sent 1800-tal?

Förändringar: tak, fönster, plåttad skorsten

K3, M3

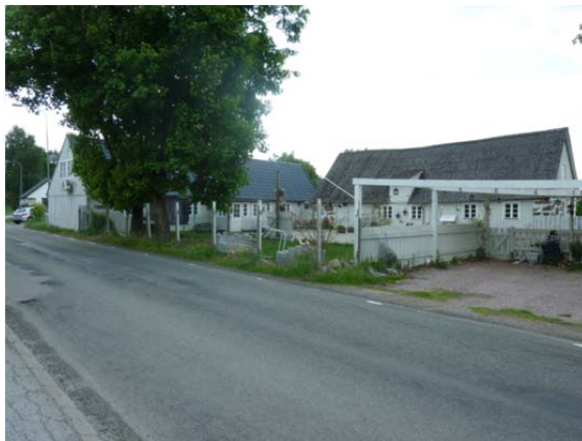
Norra Rörum 8:16, Sallanderska gården
(Tyringevägen 23)

Gård avstyckad 1854 från 8:2. Delvis stenmursomgärdad. I bostaden inrymdes byns första affär (nedlagd 1912). Förändringar: färgsättning (tidigare falurött), tak, aluminiumfönster, balkong, carport. Gården har genomgått förändringar men ger genom sitt läge, sin skala och kombinationen panel/gråsten ett ålderdomligt intryck.

K2, M1

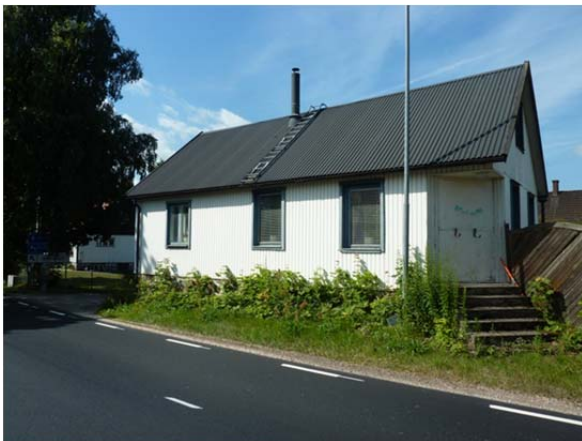
Norra Rörum 8: 17 (Tyringevägen 21)
Bostadshus (fd affär) uppfört 1909.
Sockel i natursten. Förändringar: fasad,
fönster, tak. Var ursprungligen panelklätt
med liggande faluröd panel, vita
fönsterfoder och på gavlarna stående
panel.
K3, M1
