Hörs
kommun

Kulturmiljöprogram 2014

Norra Rörum

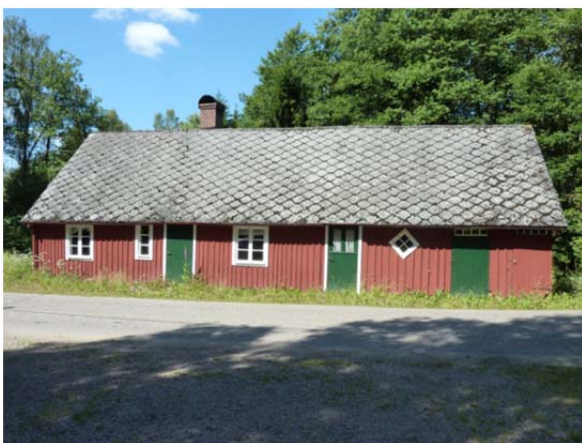
Norra Rörum 8:19 (Hjällarödsvägen 15)
Välbevarat fd soldattorp från 1820-30-
talet. Exteriören är oförändrad sedan
förra inventeringen. Originalfönster.
K1, M1

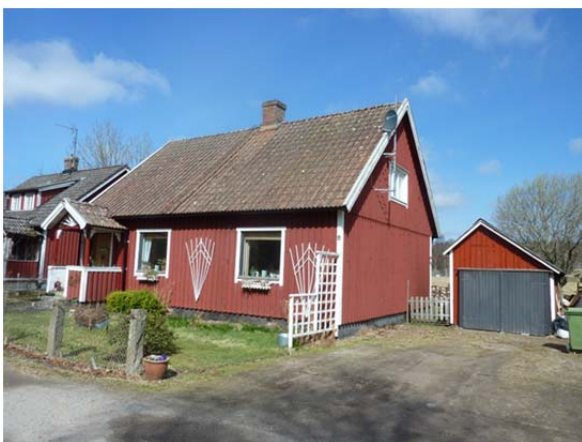
Norra Rörum 8:20 (Blomstergatan 6)
Byggår: 1930-tal. Förändringar:
tilläggsisolering, fönster, farstukvist. tak.
K4, M2

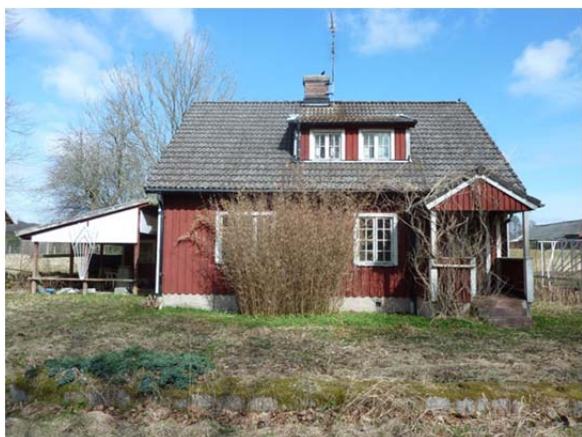
Norra Rörum 8:21 (Blomstergatan 8)
Byggår: 1930-tal. Förändringar: tak,
uterum.
K2, M2

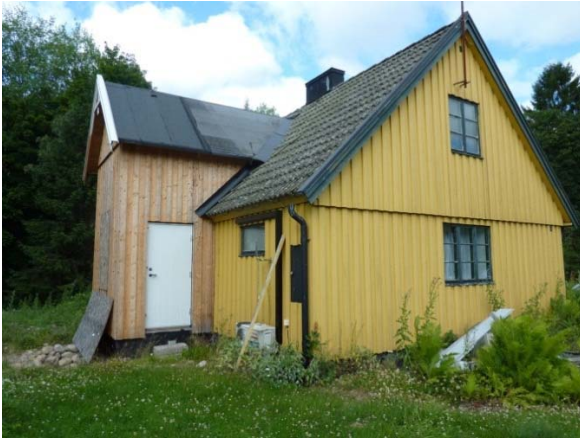
Norra Rörum 8:25 (Tyringevägen 33)
Byggår: sent 1800-tal. Har under 1900-2000-talet genomgått genomgripande förändringar.

K4, M3

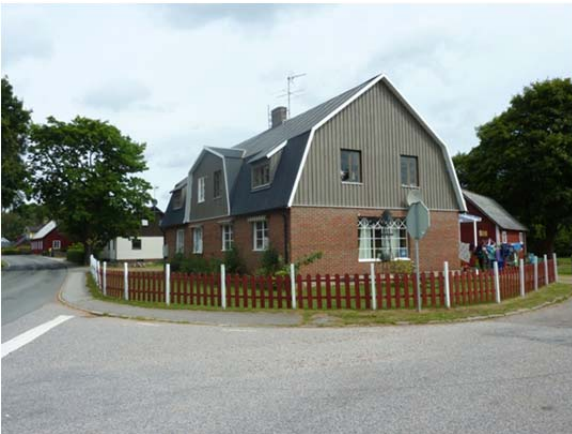
Norra Rörum 8:26 (Tyringevägen 10)
Byggår: 1919. Var mellan 1934 – 1979 Magnussons affär. Förändringar: tak, tilläggsisolering med tegel (1980-tal), frontespis, fönster, entrén mot gatan borttagen. Förrådsbyggnad med liggande panel på baksidan.

K4, M2

Förrådsbyggnad: **K2, M2**

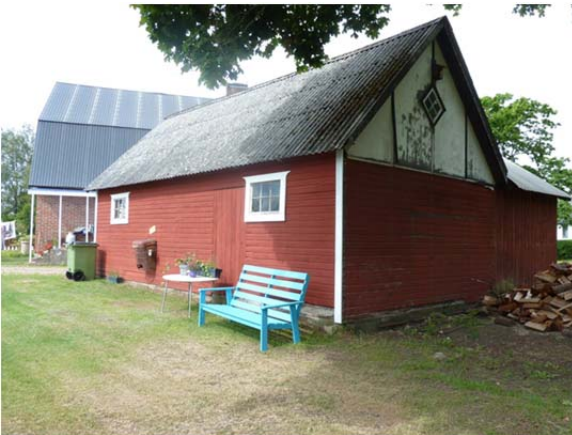
Norra Rörum 8:27 (Blomstergatan 7)
Byggår: 1931 eller 1934, förändringar: tilläggsisolerat med tegel (ursprungligen träpanel), fönster, tak, plåttad skorsten

K4, M2

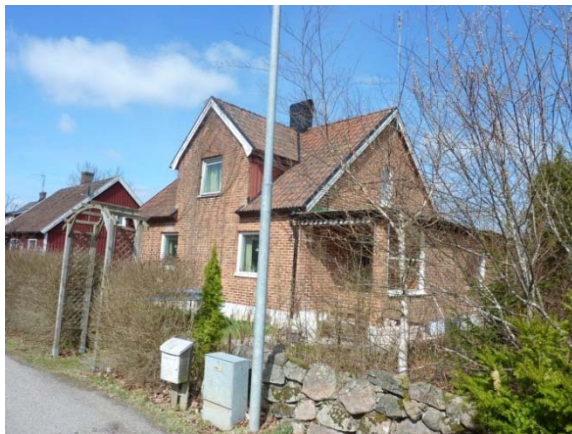
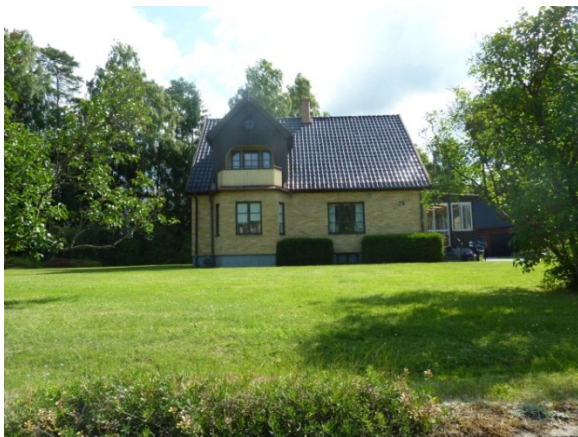
Norra Rörum 8:28 (Tyringevägen 28)
Byggår: 1936
Genomgripande förändringar, bl a tilläggsisolering med gult tegel gjort före 1983. Ursprungligen reverterat.
K4, M2

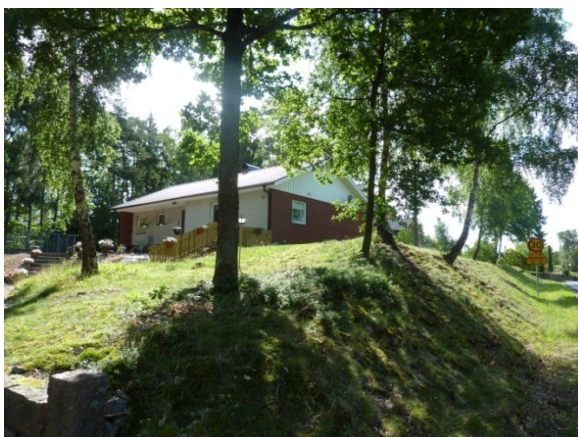
Norra Rörum 8:29 (Tyringevägen 30)
Byggår 1967-1968
Övrig bebyggelse

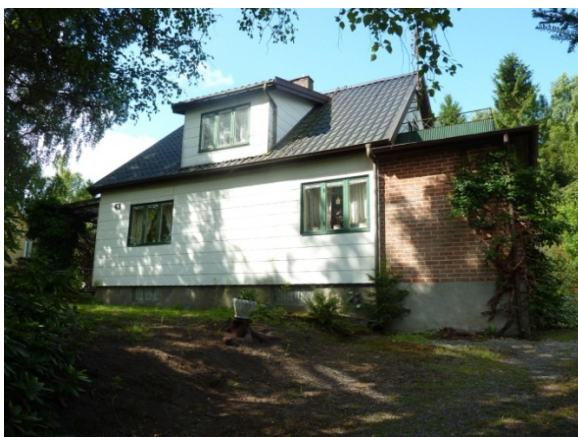
Norra Rörum 8:30 (Tyringevägen 43)
Byggt på 1940-talet.
Övrig bebyggelse

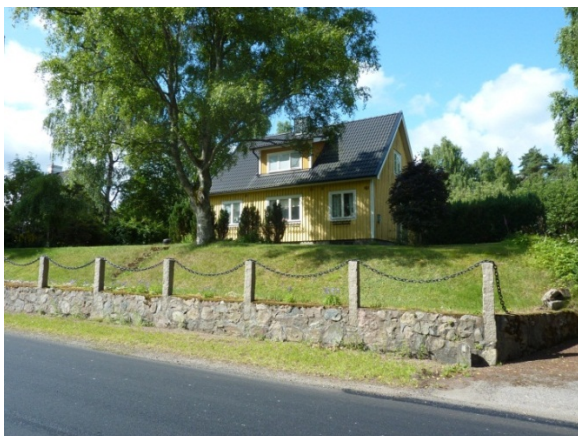
Norra Rörum 8:31 (Tyringevägen 41)
Byggår 1948. Uterum 1992.
Övrig bebyggelse

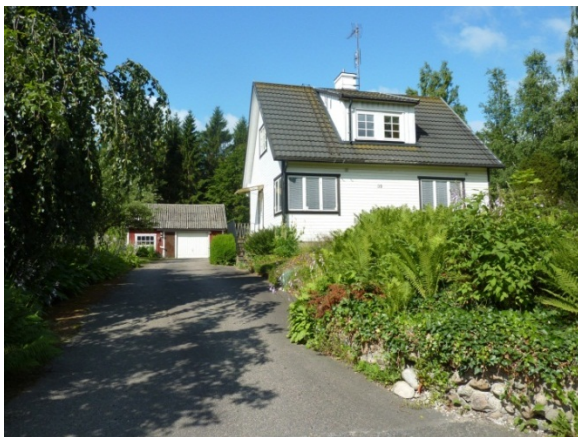
Norra Rörum 8:32 (Tyringevägen 39)
Villa troligen uppförd på 1930-tal med liggande panel. Förändringar tak, kupa? K3, M3

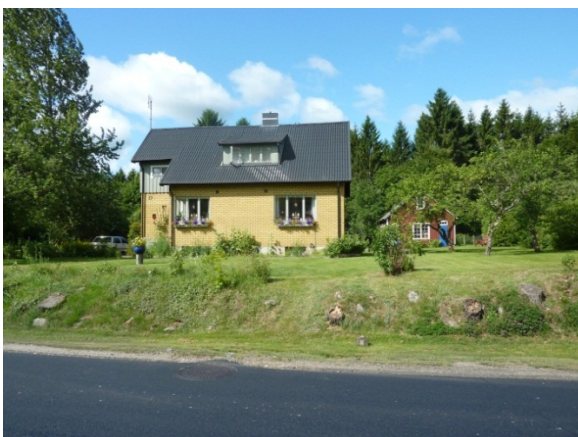
Norra Rörum 8:33 (Tyringevägen 37)
Villa troligen uppförd på 1930-talet. Genomgripande förändringar sedan uppförandet. Övrig bebyggelse
Välbevarat uthus: K2, M2

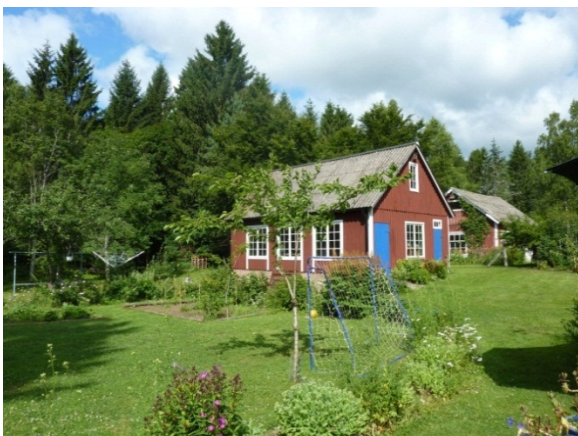
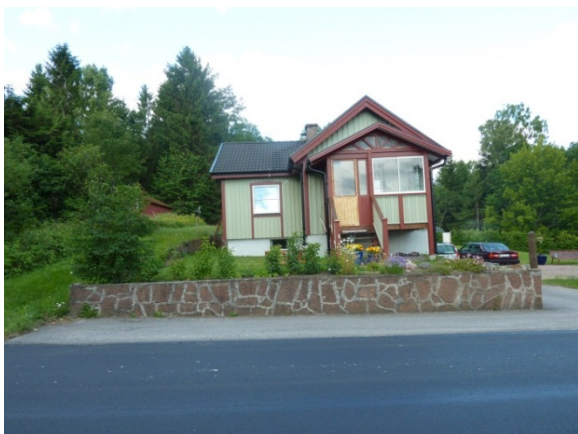
Norra Rörum 8:35 (Tyringevägen 45)
Byggår 1946. Sedan 2005 har huset byggts ut. Övrig bebyggelse.

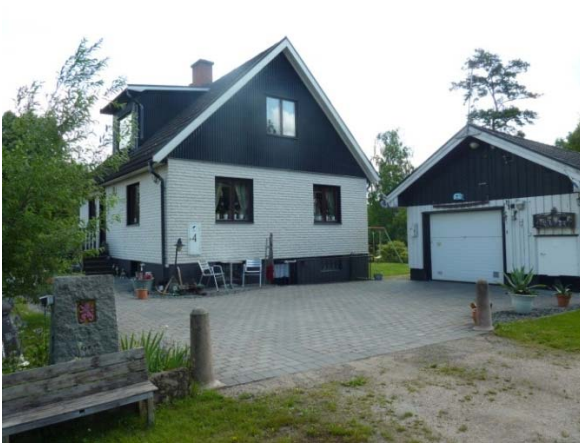
Norra Rörum 8:37 (Hillbrings väg 4)
Byggår 1945 eller 1946. Genomgripande
förändringar, bl a tilläggsisolering.
Övrig bebyggelse

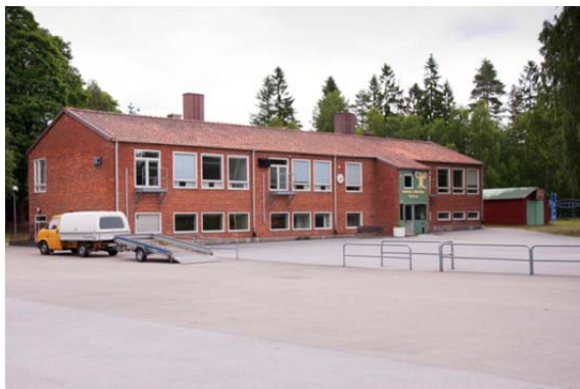
Norra Rörum 8:40 (Tyringevägen 26 A-D)
Norra Rörums skola byggdes 1952. På
1980-talet gjordes en tillbyggnad som
består av idrottshall och en mindre
samlingslokal. En paviljong uppfördes vid
samma tillfälle. Skolan är tidstypiskt
uppförd i rött tegel med olika
fönstertyper.

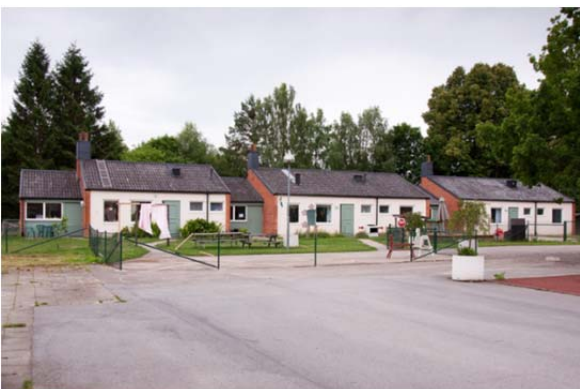
Lärbostäderna från 1952 är även de
tidstypiska i sin utformning, med olika
fasadmateriel och olika fönstertyper.
Skolbyggnad: K3, M3
Lärbostäder: K2, M3

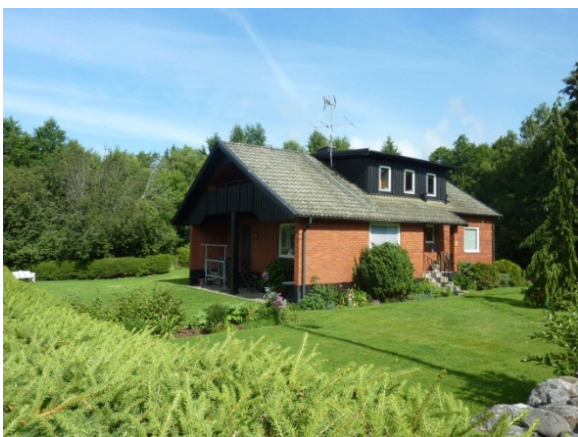
Norra Rörum 8:45 (Hjällarödsvägen 13)

Villa uppförd ca 1965 i tidstypiskt utformning. Inga eller få förändringar.

K3, M3

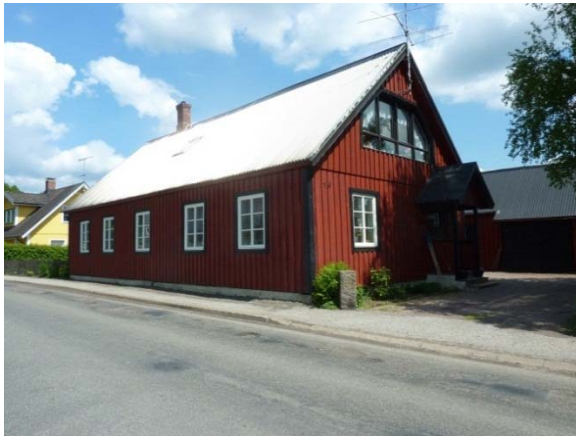
Norra Rörum 8:50 (Sallanders väg 7)
Bostadshus i ett plan med inredd vind.
Byggår: sent 1800-tal? Fungerade som sjuk- och fattigstuga. Förändringar: tak, fönster, panel
K4, M1

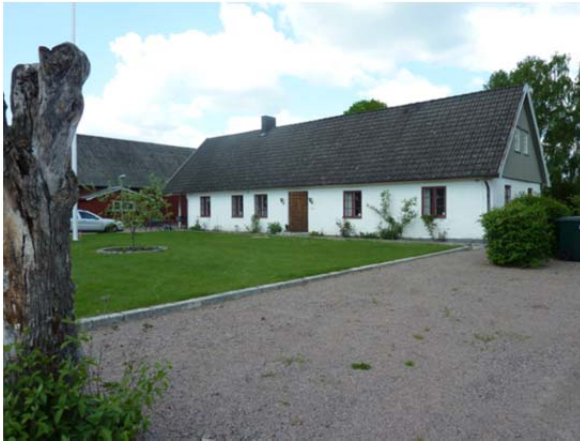
Norra Rörum 10:2 (Hallarödsvägen 10)
När gården brann 1865 flyttades den från korset till nuvarande plats.
K3, M2

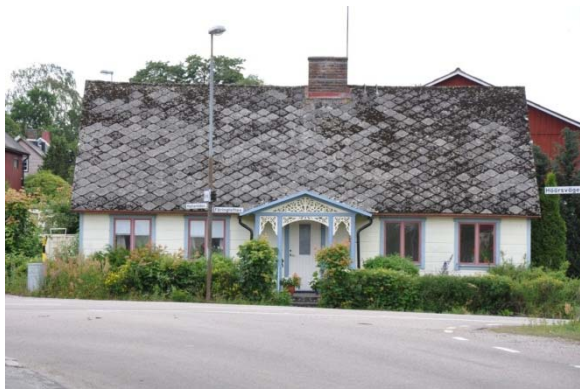
Norra Rörum 10:5 (Hallarödsvägen 2)
1 1/2-plans bostadshus i trä på gråstensgrund, från tidigt 1900-tal.
Fasaderna klädda med vita sidiplattor (sedan 1967). Sadeltak med eternit.
Veranda med snickarglädje.
K2, M2

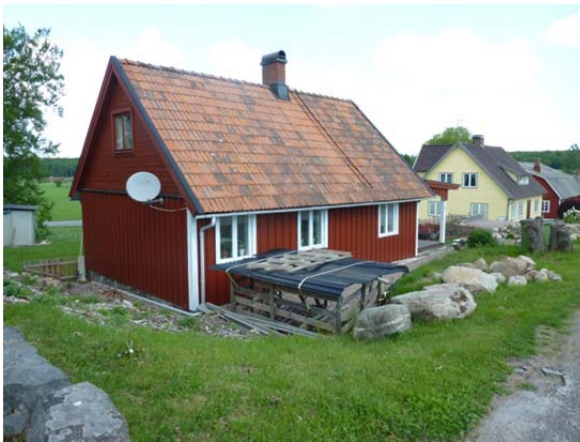
Norra Rörum 10:6 (Hallarödsvägen 6)
Byggår: 1873.
K4, M2

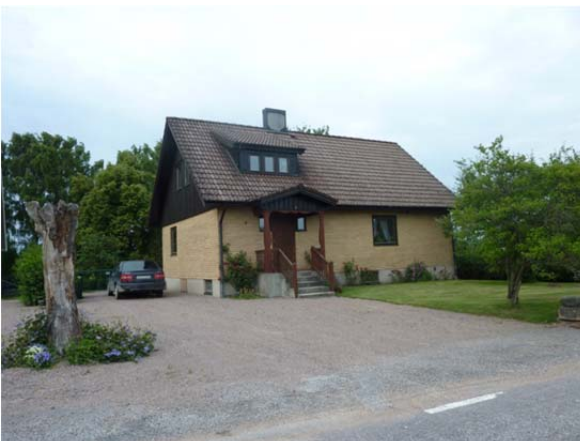
Norra Rörum 10:9 (Hallarödsvägen 8)
Byggår: 1930-tal?
Förändringar: bl a fasadtegel, tak
K4, M3

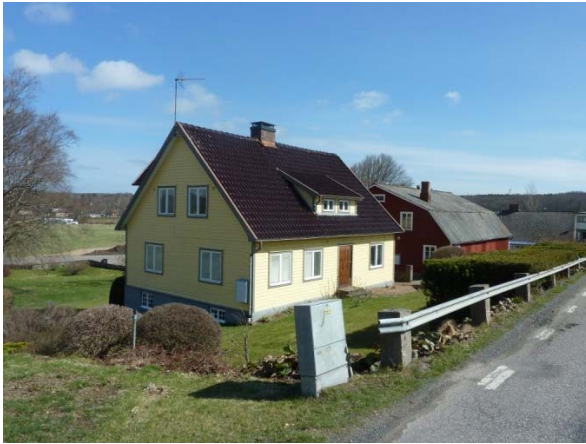
Norra Rörum 10:10 (Hallarödsvägen 4)
1 ½-plans bostadshus klätt med gul, liggande panel. Tegeltak. Takkupa mot söder. Panelklädd magasinbyggnad med valmat eternittak. Var förr spannmålsaffär och vedhandel. Byggår: 1932

K2, M2

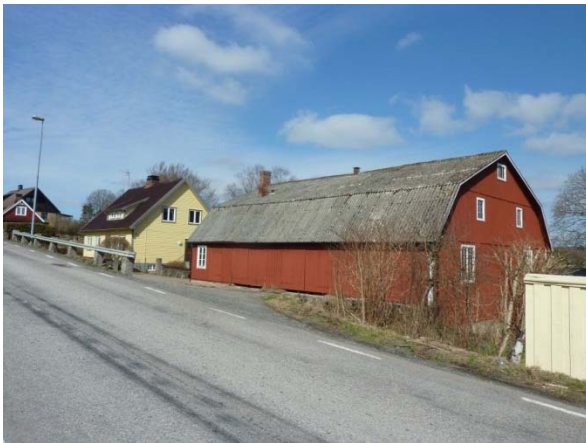
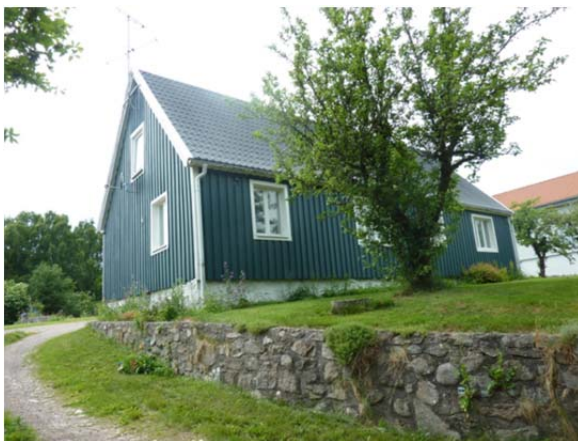
Norra Rörum 12:1, 11:1 (Smedjebacken 8)

Byggår: 1934. Garage uppfört 2003
Förändringar: tak, fönster, tilläggsisolering, panel
K4, M4

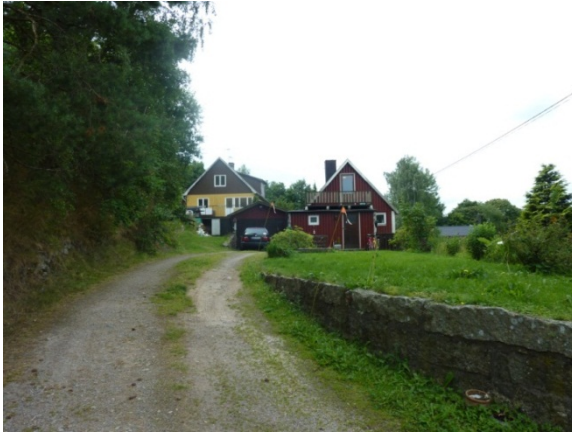
Norra Rörum 16:1 (Hjällarödsvägen 4, Hjällarödsvägen 6)

Byggår: sent 1800-tal tidigt 1900-tal?
Båda husen har genomgått genomgripande förändringar.

K4, M2

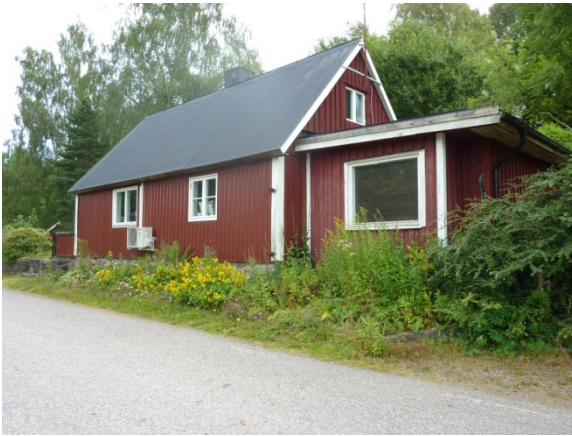
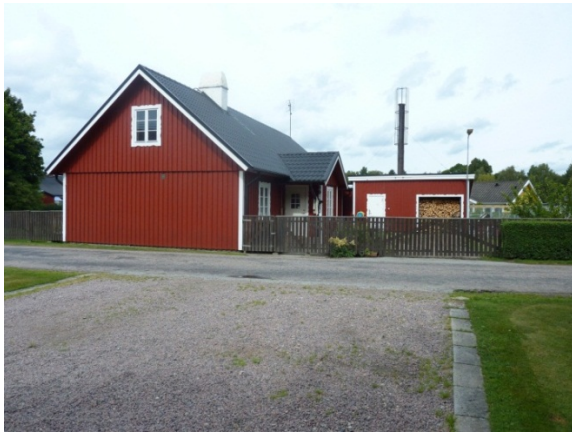
Norra Rörum 17:1 (Hjällarödsvägen 3)

Byggår: tidigt 1900-tal. Förändringar: under sena delen av 1900-talet: tak, fasad, fönster, dörrar

Stall på andra sidan vägen uppfört på 1940-talet.

K4, M2

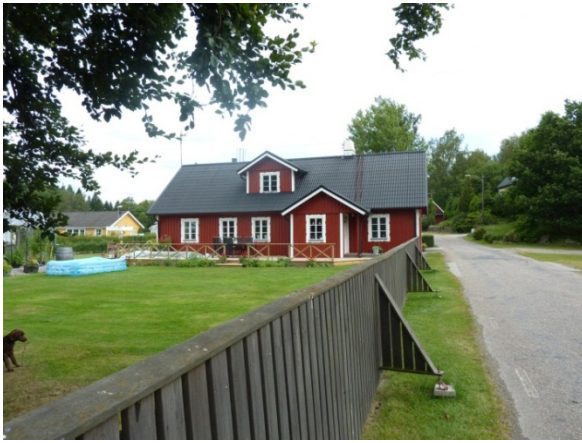
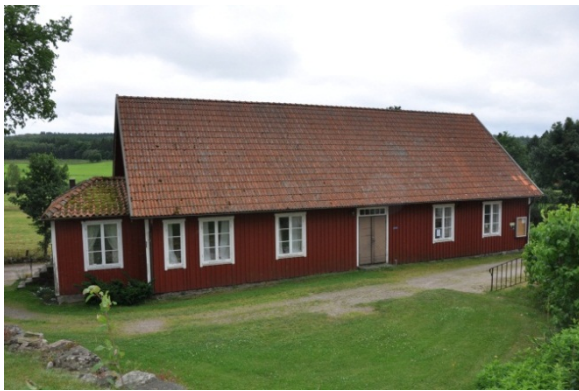
Norra Rörum 18:1 (Hammars väg 3)
Bibliotek uppfört 1843 som skola, bank
och sockenstuga. Skola till 1952.
Fasaderna är täckta med röd
locklistpanel. Sadeltaket är täckt med
tegel. En tillbyggnad har gjorts på östra
gaveln. Ett välbevarat exempel på
landsbygdens skolhus.

K1, M1
