Kulturmiljöprogram 2014

Tjörnarp

Bakgrund till ett kommunalt kulturmiljöprogram

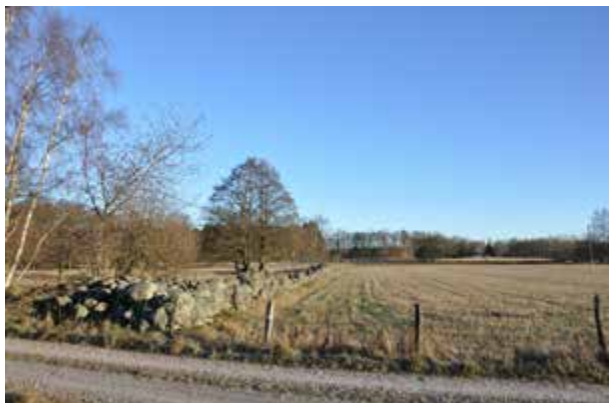
Bevarade odlingsspår i form av stengärdesgårdar har höga kulturvärden. Gärdesgårdarna pekar också ut siktlinjer i landskapet, som ögat gärna följer. Ella by.

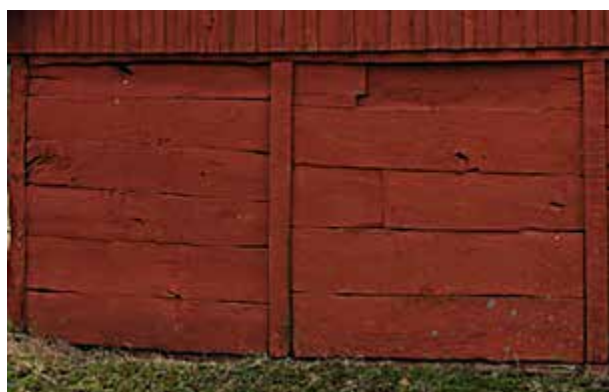
Detalj av bålevägg (skånskt skiftesverk). Se ordlistan

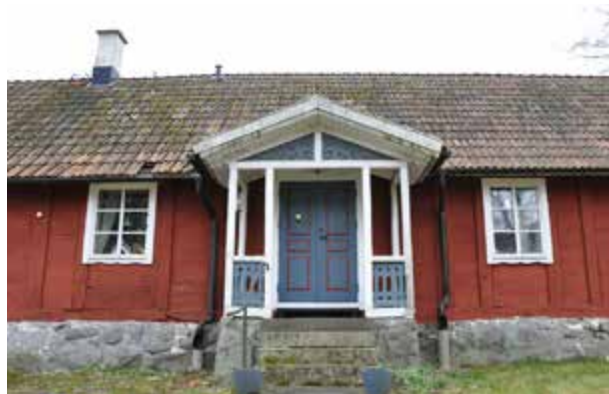
Välbevarat bålehus. Hedensjö 1:22.

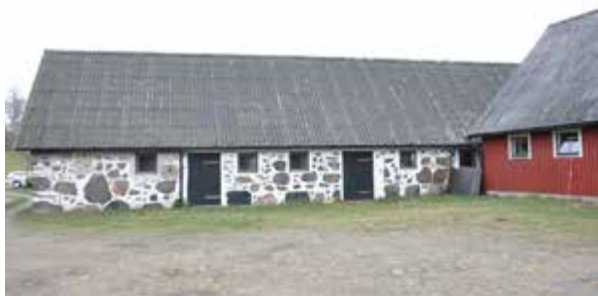
Mot mitten av 1800-talet blev gråstenslängorna en allt vanligare syn, delvis på grund av minskad tillgång på virke. Hedensjö 1:23.

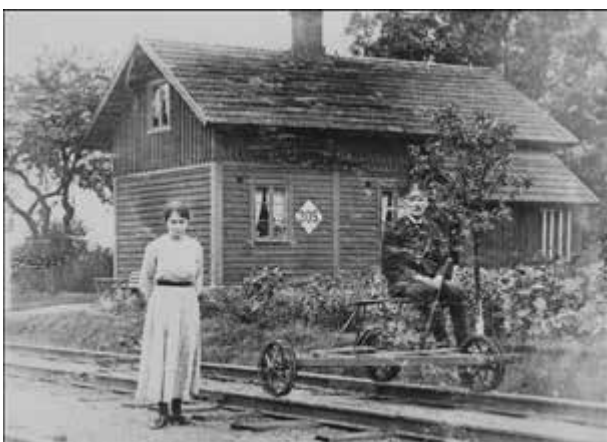
De flesta banvaktsstugor uppfördes, med små variationer, utifrån samma grundritning. På bild "305 Sjunnerup", Höör. Foto: Viking Johansson.

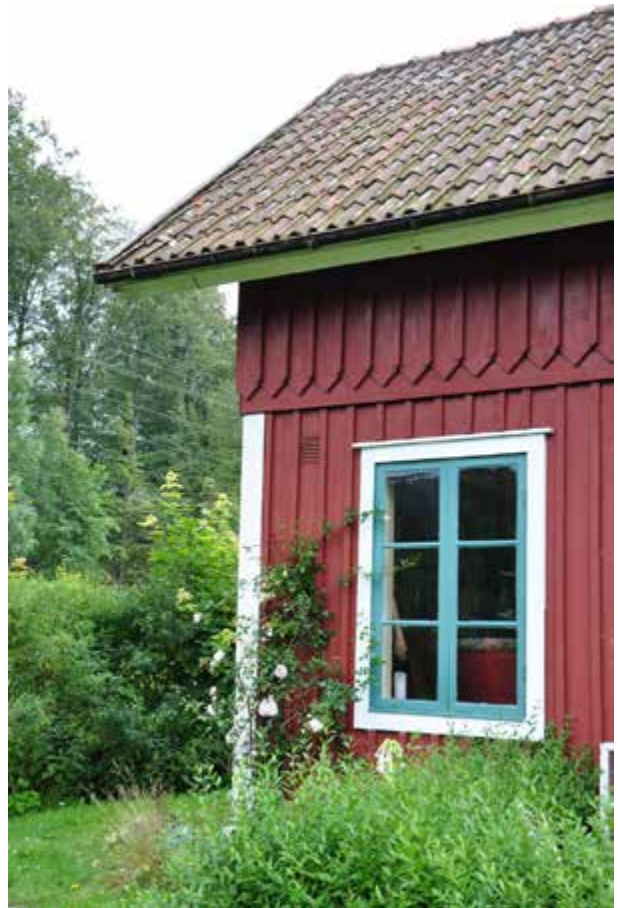
Banvaktsstugan 304 Prestorp utgör en av två bevarade vaktstugor i Tjörnarps socken. Stugorna utgör viktiga pusselbitar i såväl landets som byns järnvägshistoria och har höga kulturbistoriska värden. Foto från juli 2011.

Banvaktsstugan "304 Prestorp" är uppförd enligt samma typritning som stugan i Sjunnerup (se bild t.v.). Båda är förlagda med gaveln mot spåret. Foto juli 2011.

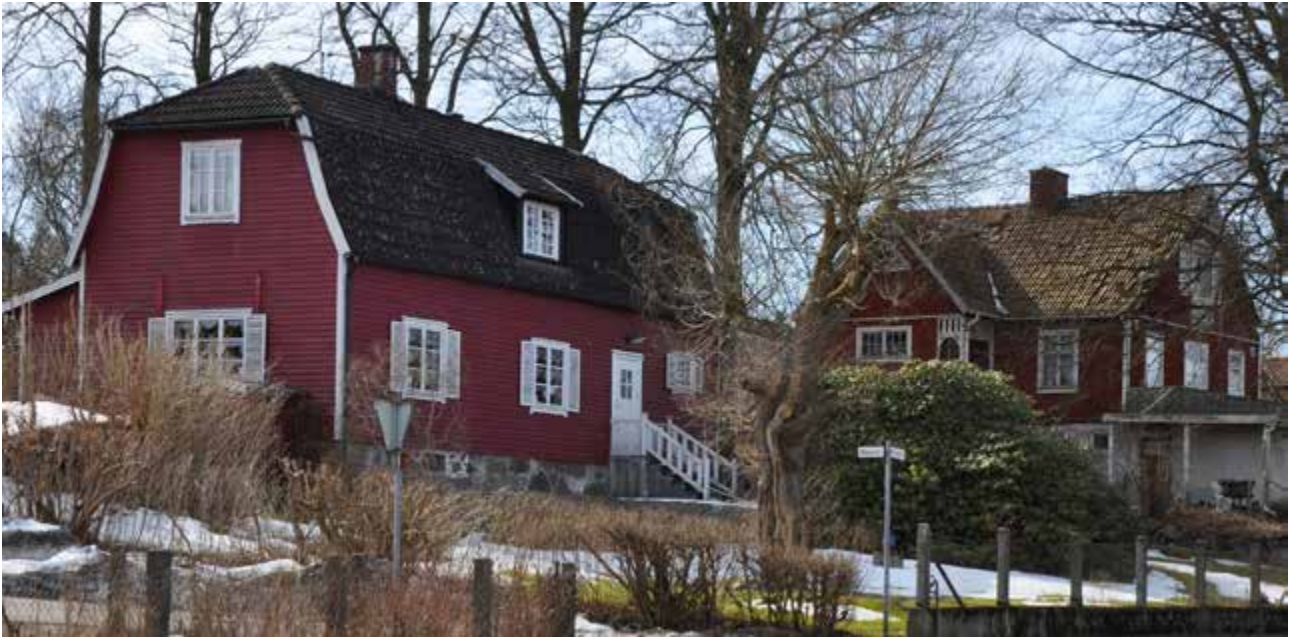
Panelarkitektur i stationssambället. Fr v: Högsäter och Bokliden, Plogbillen 1 och 3, Landsvägen 38 och 36. Foto 2013. Det svartvita fotot nere till höger visar samma hus på 1920-talet och är ett vykort utlånat av Tjörnarps sockengille.

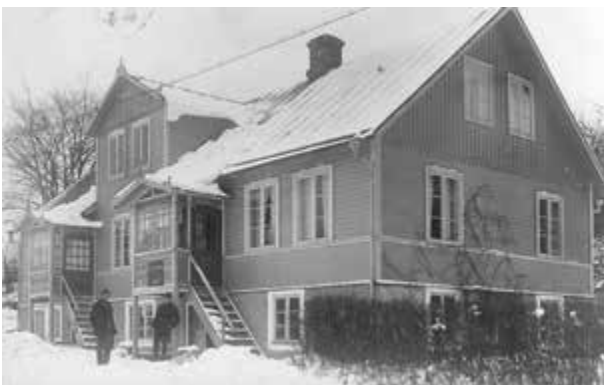
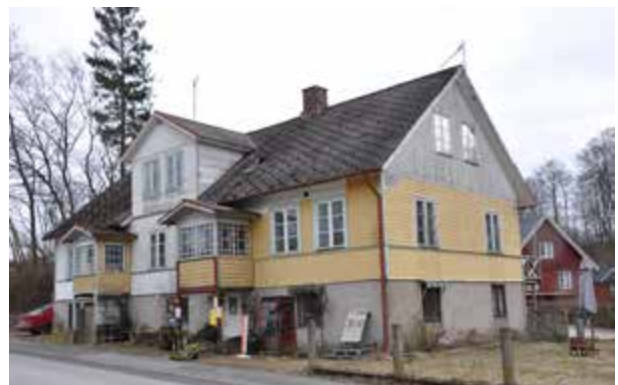
Panelarkitektur med snickarglädje, typisk för sekelskiftets stationssambällen. "Jacob Anderssons hus", nuvarande Missionären 1 i Gunnarp. Notera spirorna i trä, s.k. topprydnader. Fotot utlånat av sockengillet. T h: samma hus år 2013.

I det nya samhället uppfördes flertalet trähus i en panelarkitektur typisk just för sekelskiftets stationssambällen. Här byggdes också, redan mot 1800-talets slut, många trähus som försågs med extra snickarglädje. En representant för den nya arkitekturen, schweizerstilen eller snickarglädje, är till exempel Missionären 1. Typ-

iskt för stilen är den stora formrikiheten och känslan för detaljer. Fasaderna är ofta klädda med en kombination av liggande och stående träpanel, som på Missionären 1. Den spontade träpanelen är alltid släthyvlad. Inte sällan förekommer panelavdelande listverk. Fasaden kan också vara enkel med enbart liggande spontad panel, som alltid är släthyvlad. Taken är antingen papp- eller plåtklädda och skjuter ut långt utan-

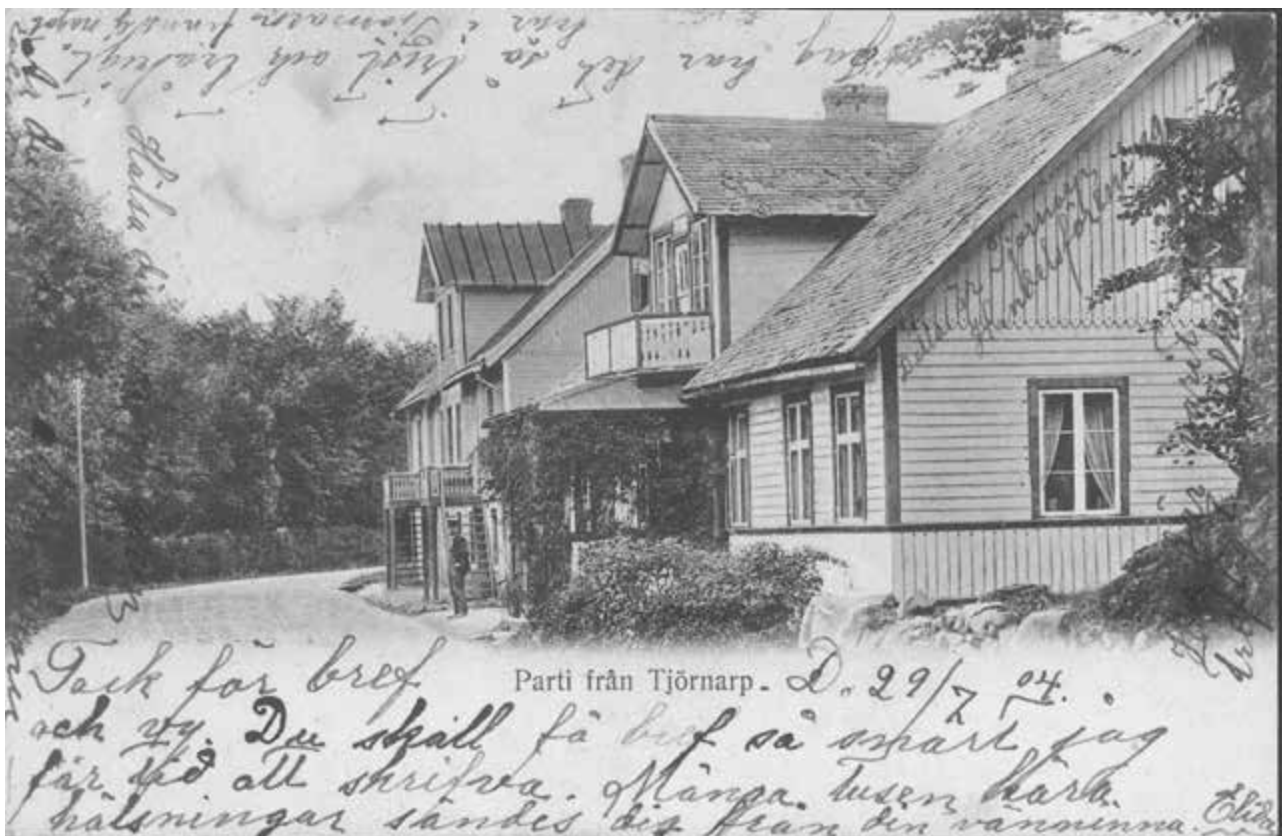
Panelarkitektur i "Schweizerstil", typisk för ett spirande stationssambälle. Vykort från 1904. Närmast i bild syns tidigare Wendts Café och Conditori, nuvarande Häggen 2 (Landsvägen 64). Huset bakom är rivet. Vykort: Sockengillet.

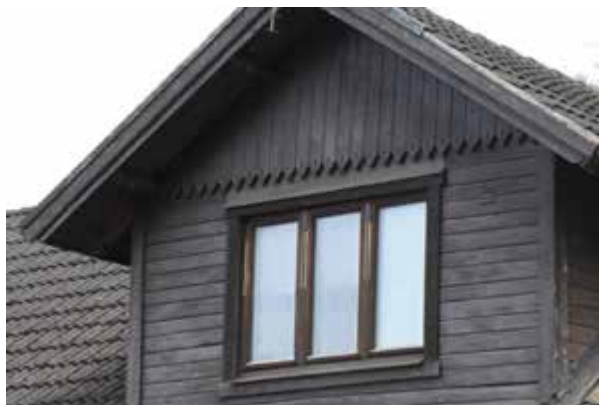
T.v.: Frontespisens träpanel är det enda som avslöjar att det rör sig om ett sekelskifteshus. I övrigt är Häggen 2 på Landsvägen 64 en 1970-talsskapelse. Se bild ovan.

för vägglivet. Stolpburna verandor är ett vanligt kännetecken för stilen. Merparten av dessa, för stationssambället karaktäristiska hus, är i dag rivna eller kraftigt förändrade rivna eller kraftigt förändrade.

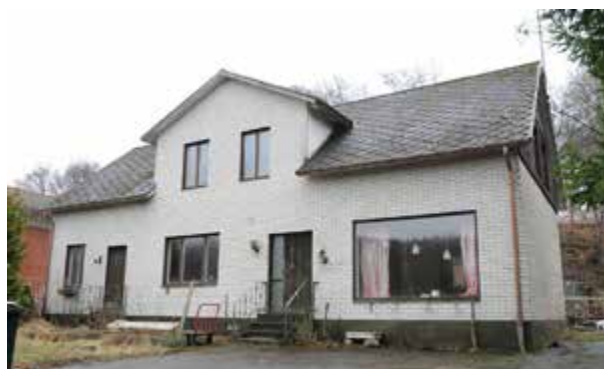
Eken 21 på Landsvägen 70, foto januari 2014. Huset, har genomgått genomgripande förändringar under 1900-talets senare hälft, med bland annat tegling av fasaderna och fönsterupptagningar. Den senare uppförda vinkelbyggnaden (ej synlig på bild) har kvar sina panelade fasader.

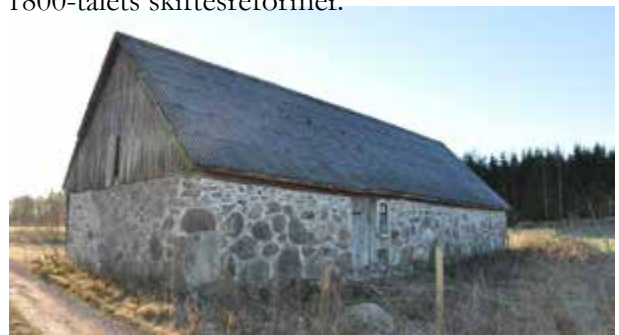
Ekonomibyggnad i gråsten och stående träpanel. Ett ålderdomligt element i ett odlings- och beteslandskap med höga kulturvärden.

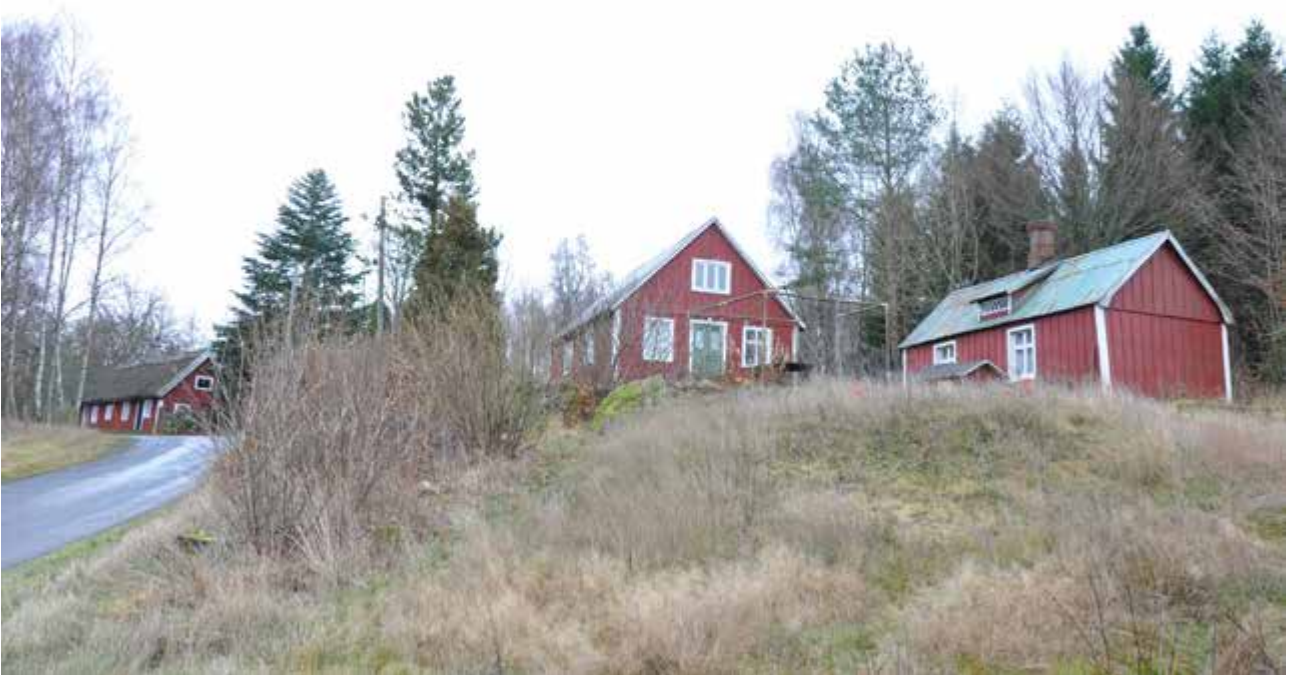
Kulturväg genom Hedensjö. Traditionell torp- och gårdsbebyggelse av rödmålad träpanel. Hedensjö 2:11 närmast i bild, bakom skymtar Hedensjö 1:17, tidigare fattigstuga, ett av få hus med stråtak.

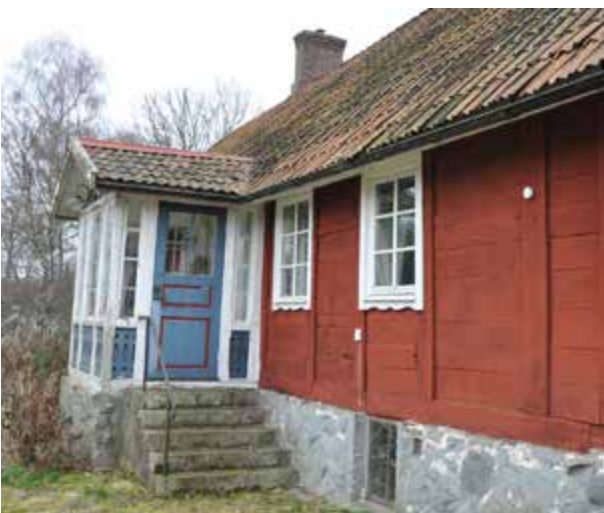
Höga lokalhistoriska värden har det tidigare "Försörjningshemmet" eller Kommungården, Hedensjö 1:22, som rymde 6 rum för de boende, matsal och kök, samt bostad för föreståndarens familj. Synliga båleväggar i virkesbesparande skiftesverkskonstruktion.

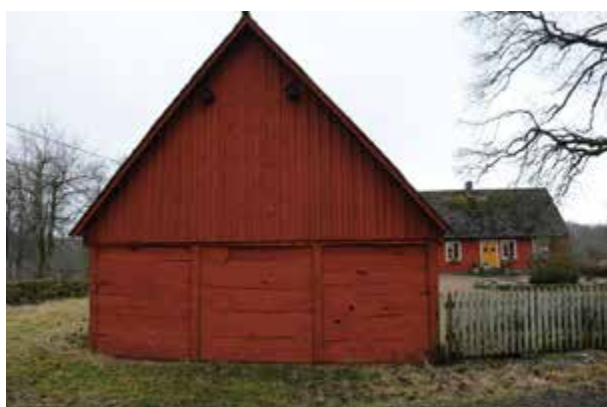
Välbevarad gård med logglänga uppförd i skiftesverk, se kåle. Boningshuset hade tidigare stråtak. Slättaröd 2:3.

Slättaröd 2:3 utgör ett välbevarat exempel på den äldre gården med flera olika typer av byggnader med skilda funktioner och olika ålder.

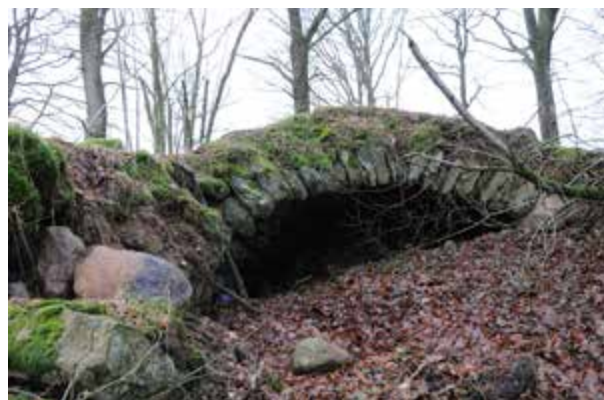
Ruin efter kallmurad stenkonstruktion, troligen tidigare linbastu för torkning av lin. Slättaröd 3:3.

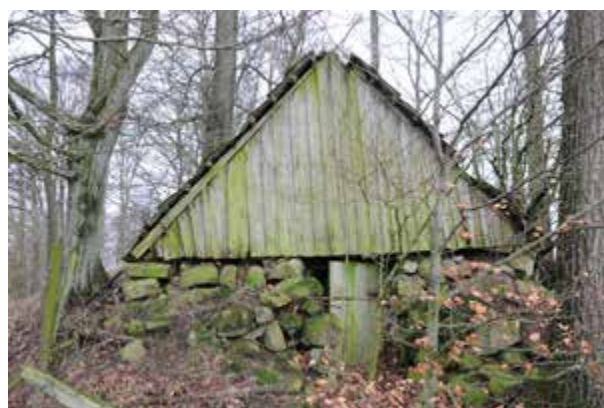
Understa bilden t b: Inbyggd i en backe finns en äldre förrådsbyggnad, möjligen en tidigare jordkällare, av sten och trä. Den kulturhistoriskt intressanta byggnaden har stora behov av underhåll. Slättaröd 3:3.

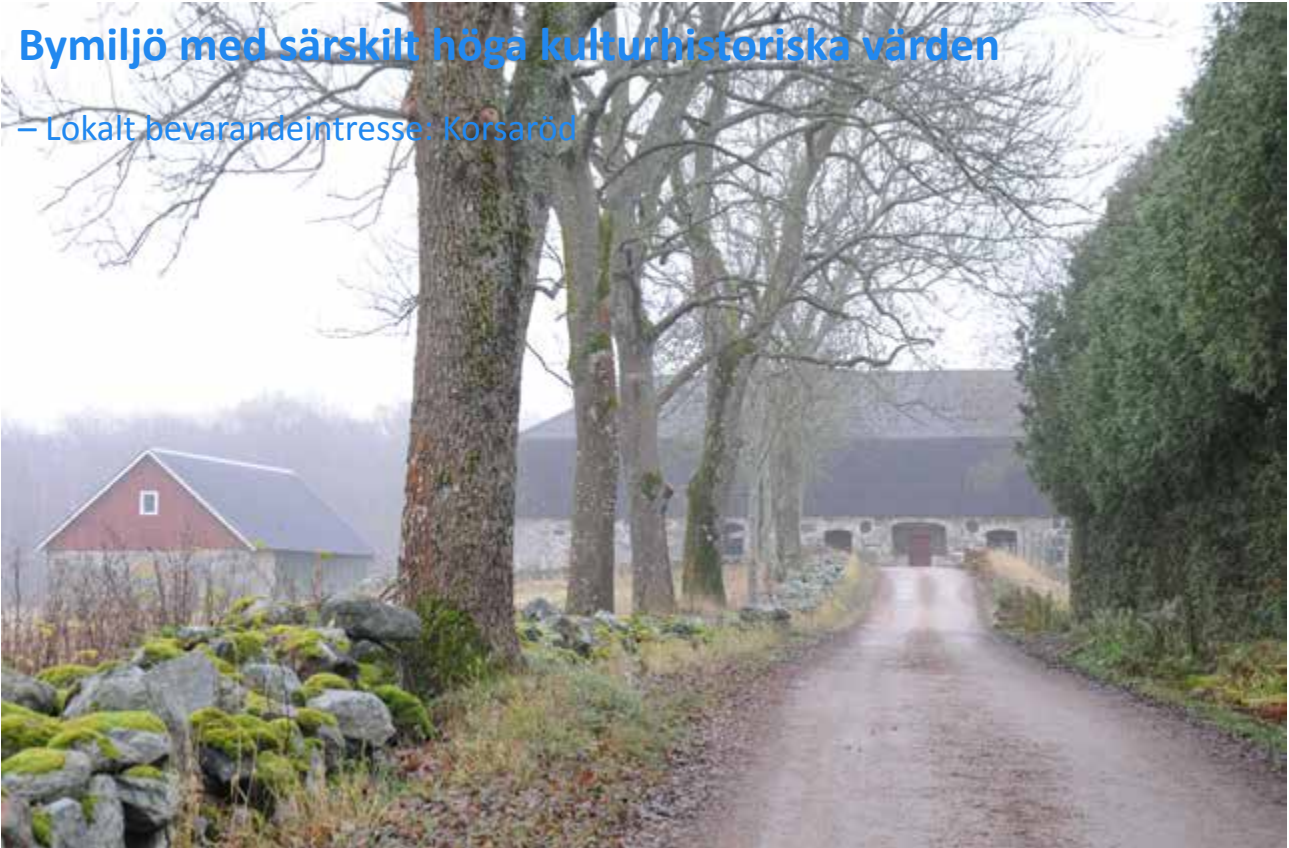
Infarten till Korsarödsgården med sina anrika gråstenslängor från 1790-talet utgör en imponerande syn. Foto:

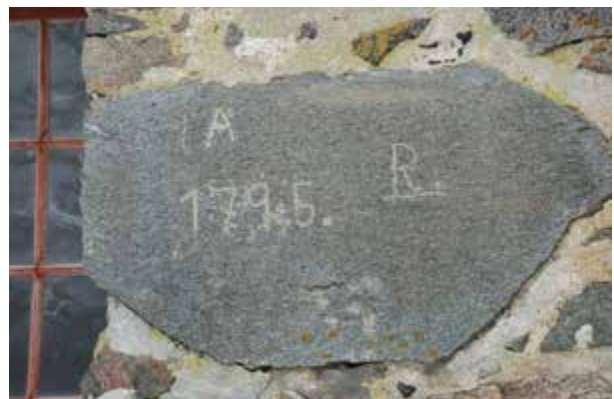
Minnessten av granit, inmurad i gråstenslada på Korsarödsgårdens. gråstenslada "R" står för Rönnström som år 1795 lät uppföra byggnaden.

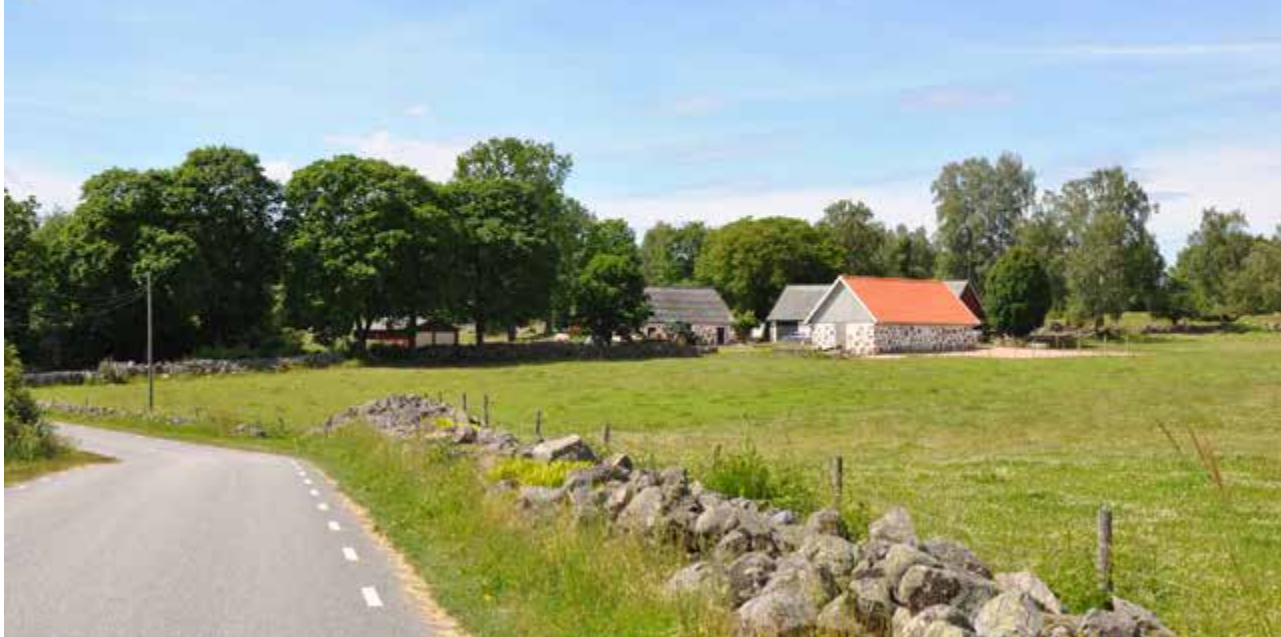
Åkarpsgårdens gråstenslängor är daterade 1750-1800. Stengärdesgårdar förekommer rikligt i landskapet. Foto: 2014.

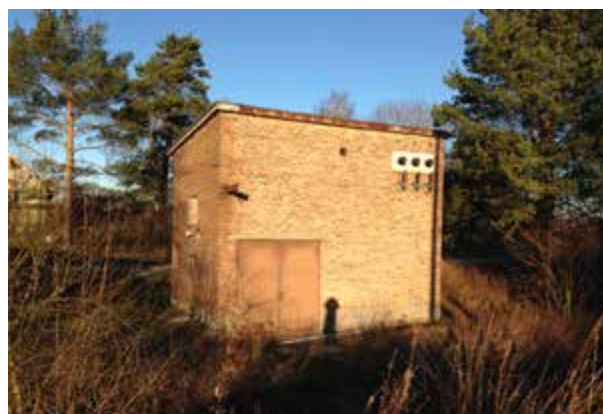
Ställverk uppfört i Gunnarpstegel.

I slutet av 1920-talet styckades Gunnarps Nygård av i mindre enheter genom den statliga Egnahemsnämndens försorg. Nere i vägkorset finns en transformatorstation, Gunnarp 4:16, uppfört i Gunnarpstegel.

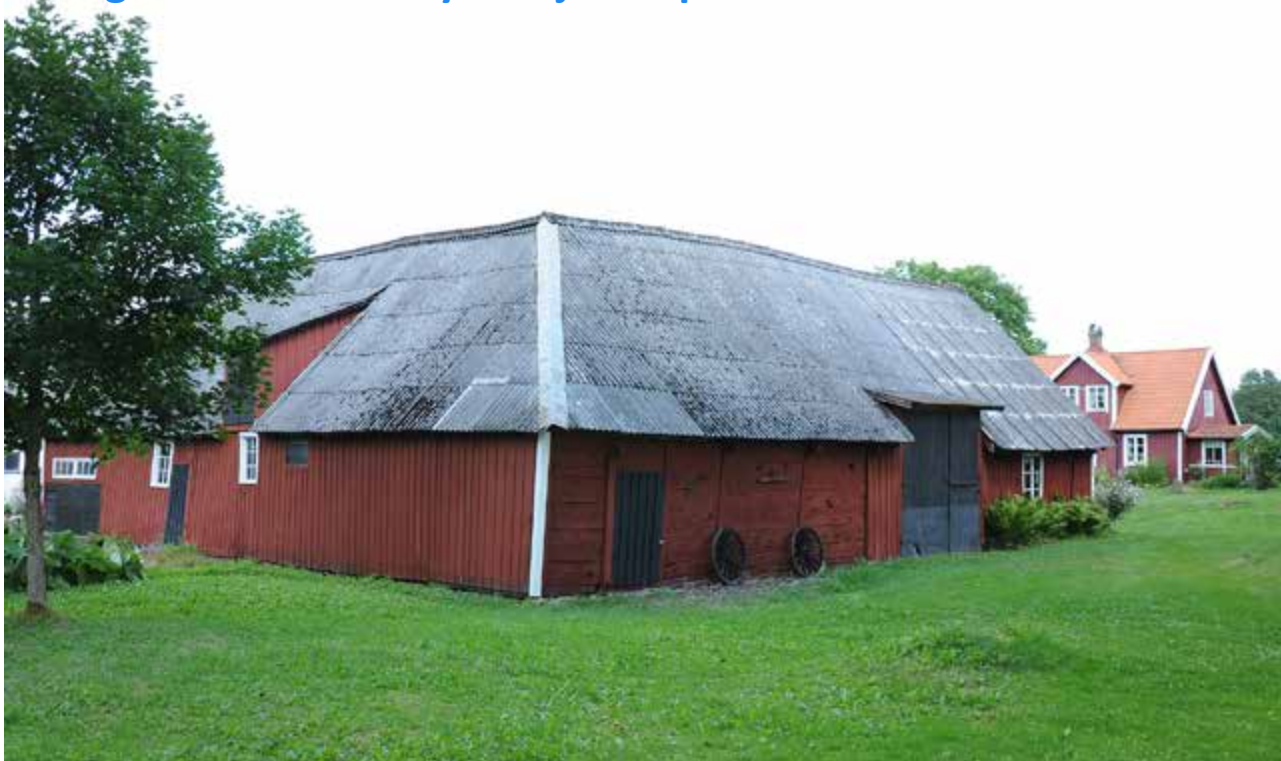
Ekonomibyggnaderna utgör en viktig del av vårt kulturarv. De är viktiga för helhetsupplevelsen av landskapet och utgör ett viktigt dokument över äldre tiders byggande. Den välbevarade stora träbyggnaden, tillhörande Karlarp 1:273, är sannolikt drygt 150 år gammal och traditionellt uppförd i skiftesverk med synliga båleväggar.

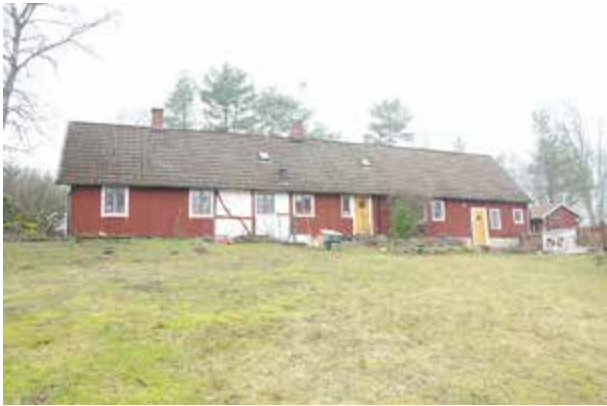
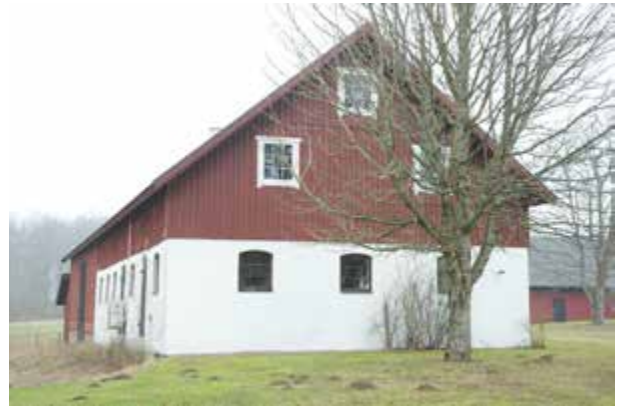
T v: Stavaröd 2:8 med delvis bevarad bålekonstruktion. T h: Vällållen loge och stallbyggnad, uppförd 1940, med tidstypiska, mer storskaliga proportioner. Traditionell färgsättning och utförande. Placeringen av övervåningens tre småspröjsade fönster är ursprunglig och av stor betydelse för gårdens estetiska värden. Stavaröd 1:57.

finns bevarad ekskog med höga kulturhistoriska värden. Byn innehåller ett mindre antal gårdar uppförda i samband med skiftet samt ett tidigare torp, Stavaröd 2:8, med delvis bevarad bålekonstruktion (skiftesverk).

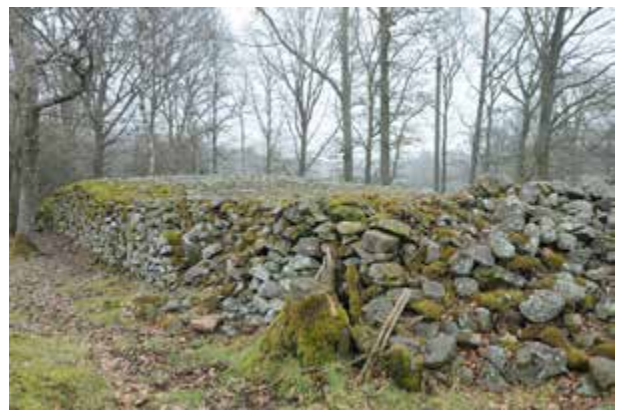
Påle 26 i Stavaröd markerar Vägverkets packstensröse. Enligt muntliga uppgifter samlades stenen i början av 1900-talet. Bönderna hade en överenskommelse med Vägverket, som betalade, men stenen hämtades aldrig, eftersom den planerade rätningen av vägen Sösdala-Norra Rörum inte blev an.

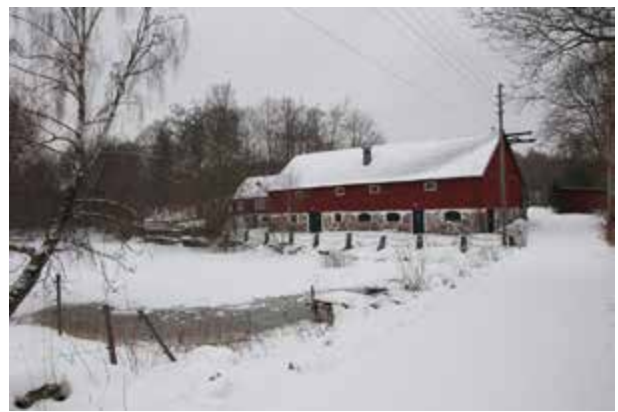
Åbarp 1:7. Ekonomibusens höga gråstensgrund och de småspröjsade fönstren ger ett ålderdomligt uttryck.

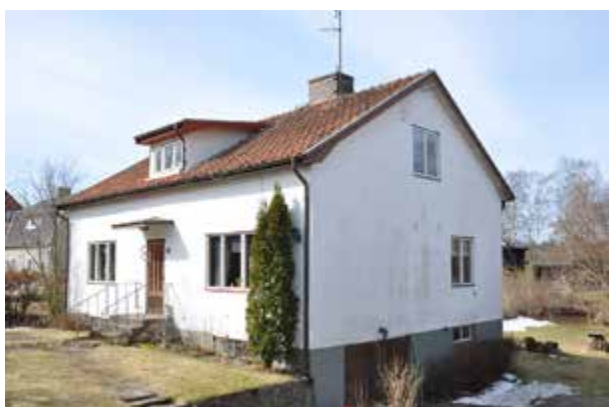
Adjunkten 3 (Landsvägen 49) – Gunnarp.

Bostadshus i 1 1/2 plan

Förändringar: Fasader, tak (tidigare papp), inplåtning av skorsten. Samtliga fönster byttes före 1983.

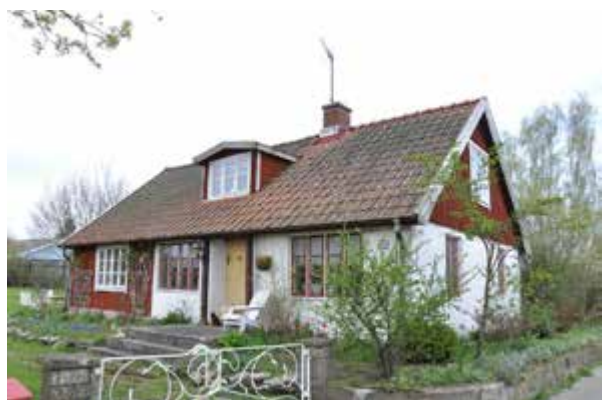
Tidigare gatuhus med bibehållet ålderdomligt uttryck.

K – 2, M – 2

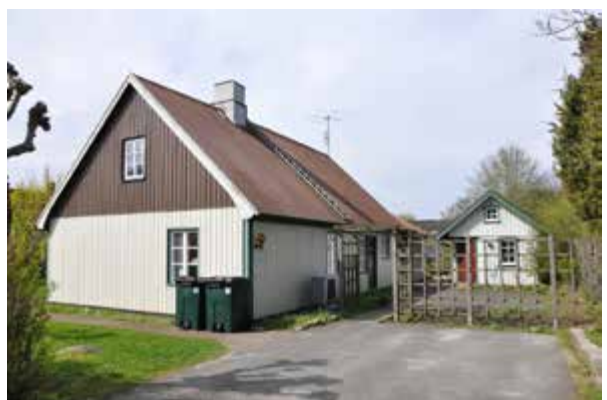
Förändringar: Huset har genomgått genomgripande förändringar under 1900-talets senare del.

Fasaderna klädda med vit plåt (liknande stående panel), nya fönster och dörrar, lägre tillbyggnad, tak, skorsten.

Hus med höga symbolvärden för stationssamhället, men antikvariskt ovarsamt förändrad.

K – 4

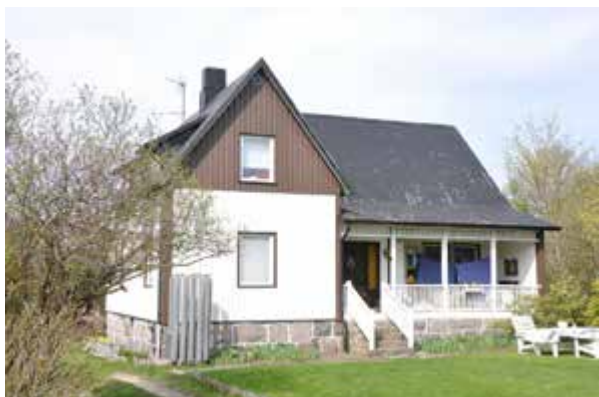
Angelika 9 (Landsvägen 15) – Gunnarp

Bostadshus i 1 1/2 plan

Förändringar: Huset har förändrats genomgripande under 1900-talets senare hälft: tak, inplåtning av skorsten, takkupor, fönster och dörrar, tillbyggnad.

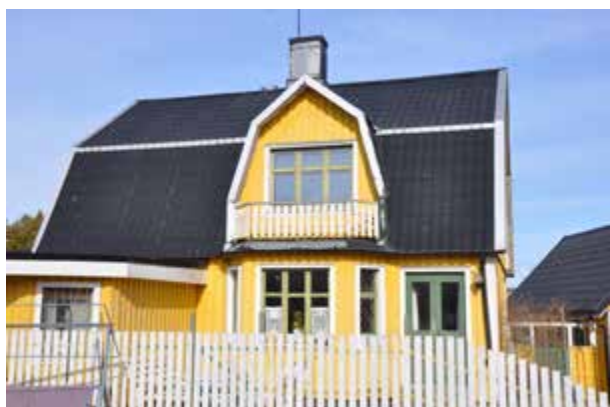
Biskopen 5 (Båttstigen 2) – Korsaröd.

Bostadshus i 1 1/2 plan.

Förändringar: 1974: nya fönster och tillbyggd altan. Efter förra inventeringen: fasader (50-talets eternit utbytt mot lockpanel), tak (tidigare eternit), inplåtning av skorsten, fönsterluckor borttagna, tillbyggnad på framsidan, färgsättning. Garage finns på tomten.

K -4, M -3

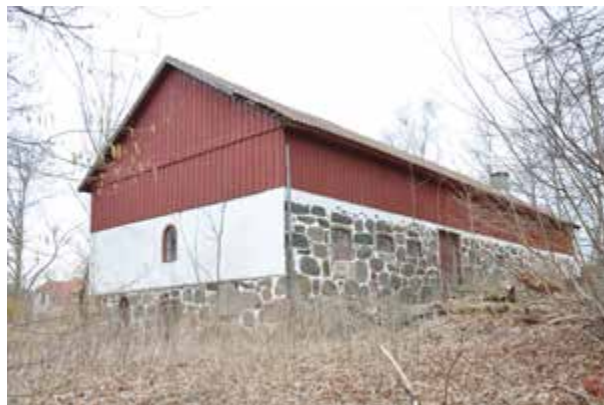
Borgen 26 (Borgvägen 5) – Gunnarp "Ekehall"

Bostadshus i 1½ plan.

Ståndsmässig villa med relativt välbevarat uttryck, trots förändringar.

K -3, M -2

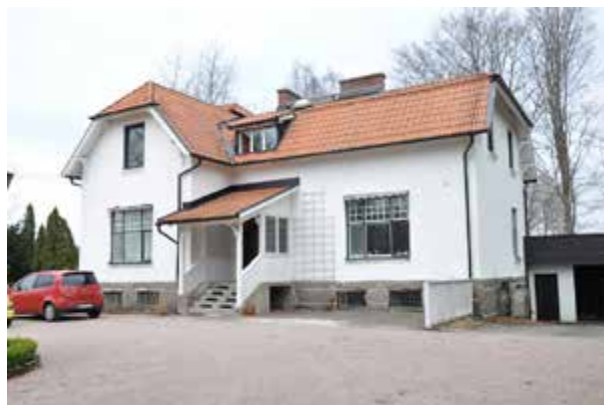
Borgen 28 (Landsvägen 116) – Gunnarp

Bostadshus i två våningar av "funkistyp".

Förändringar: Fasader mot Landsvägen har tilläggsisolerats med stående panel. Ny ytterdörr.

K -4, M -3

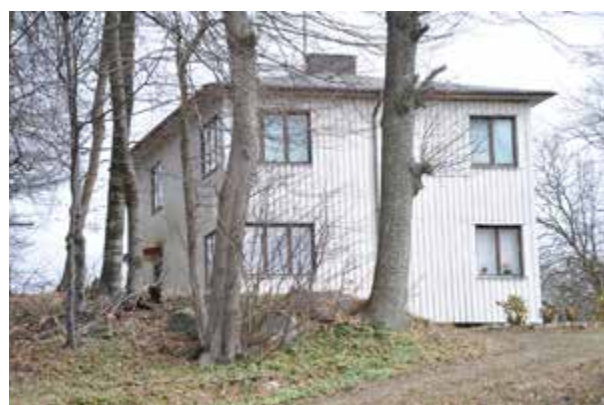
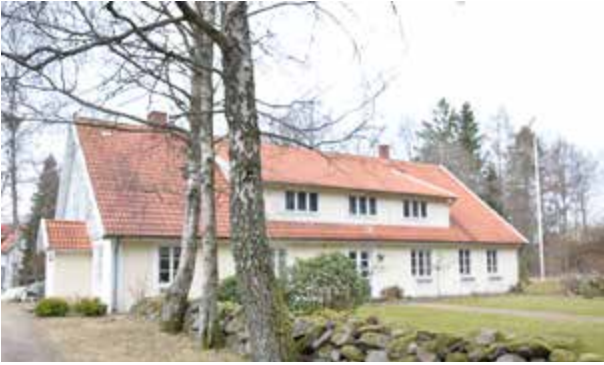
Borgen 31, (Mellbyvägen 13) – Gunnarp
 “Tjörnarpsgården”. Gård med anor från 1760-tal

Bostadshus i 1 1/2 plan

Höga lokalthistoriska värden. Tillhör Tjörnarps identitet. Höga symbolvärden.

K -2, M -2

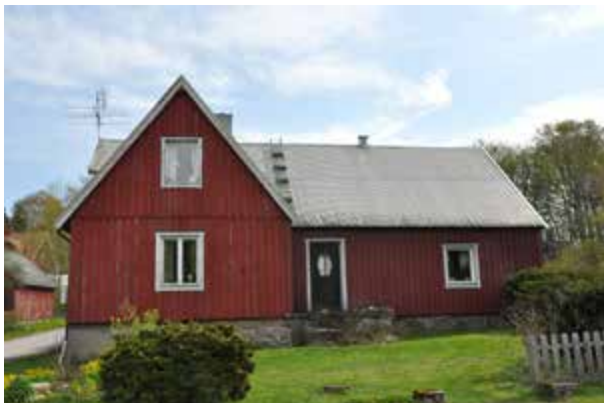
Chauffören 8 (Torupsvägen 2) – Korsaröd

Boningshus i 1 1/2 plan

Förändringar: större förändringar har gjorts på baksidan i och med två lägre tillbyggnader. I

övrigt: fönsterbyten samt tillbyggd veranda på framsidan.

K –3, M –3 (framsidan)

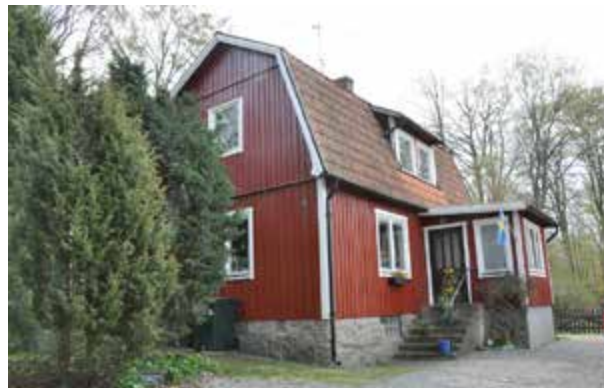
Eken 16 (Landsvägen 76) – Gunnarp

Volymer och läge ger förutsättningar för höga miljömässiga värden. Fastighetens stora underhållsbehov innebär dock ett negativt miljömässigt värde.

K –2

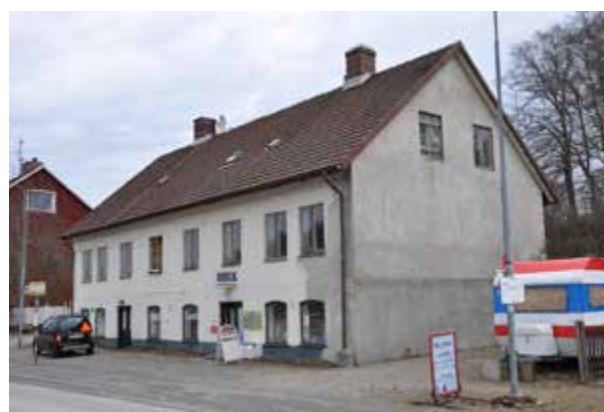
Eken 21 (Landsvägen 70) – Gunnarp

Bostadshus i 1 1/2 plan

Proportioner och skala, placering av fönster och dörrar är de samma.

K –4

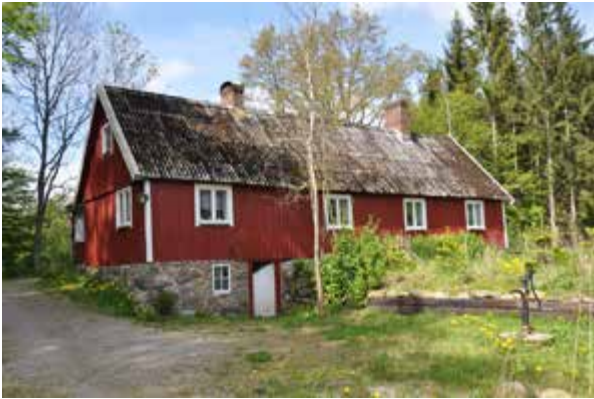
Gunnarp 1:13 (Gunnarp 224) – Gunnarp

Boningshus i ett plan med delvis utgrävd källare.

Byggår: framgår ej. 1800-tal.

Träkonstruktion på hög gråstensgrund under eternitklätt sadeltak. Fasader klädda med rödmålad locklistpanel. Föstukvist mot gård.

Detaljer: två murade skorstenar. Naturstensgrund med källare. Äldre vindsfönster.

Förändringar: Fönster. Inga större förändringar sedan uppförandet.

Välbevarade proportioner och bevarat traditionellt uttryck.

K-2, M-2

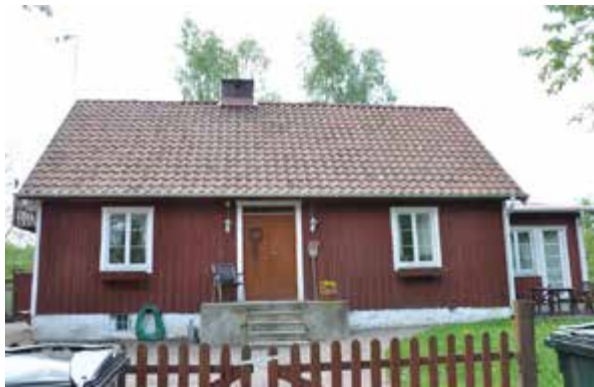
Gunnarp 1:15 (Gunnarp 219) – Ella

Bostadshus i ett plan med inredd vind (?)

Byggår: Troligen 1880 – 1900.

Träkonstruktion på putsad gråstensgrund under sadeltak. Fasader klädda med rödmålad, ribbad masonit.

Förändringar: Sent 1900-tal/2000-tal: Tak (eternit vid förra inventeringen), ny ytterdörr (traditionellt utförande, med överljus), lägre tillbyggnad i väster. Nygjuten trappa med större betongfundament, balkong i öster.

Fastighet med huvudsakligen bevarat traditionellt uttryck. Huvudfasadens proportioner bevarade. Ingår i sammanhängande bebyggelsemiljö, Lilla Gunnarp, med högt bevarandevärde.

K-3, M-2

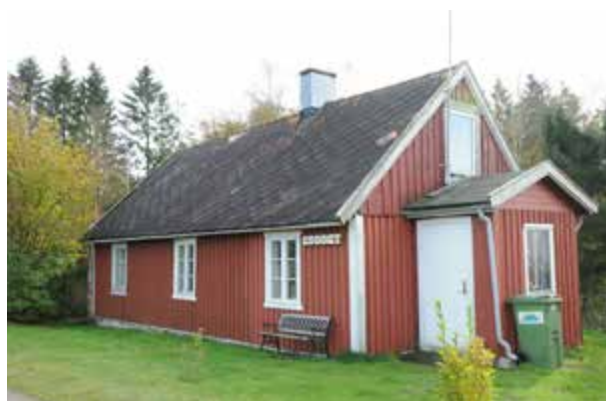
Gunnarp 3:13 (Gunnarp 212) – Gunnarp

Bostadshus i 1 1/2 plan

Byggår: 1880-90 talet

Förändringar: Fastigheten har genomgått genomgripande förändringar under senare delen av 1900-talet: ny panel (tilläggsisolering), inredning av vinden, takkupa, större tillbyggnad, fönster, tak, dörrar.

Ingår i sammanhängande bebyggelsemiljö, Lilla Gunnarp, med högt bevarandevärde.

K –4, M –3

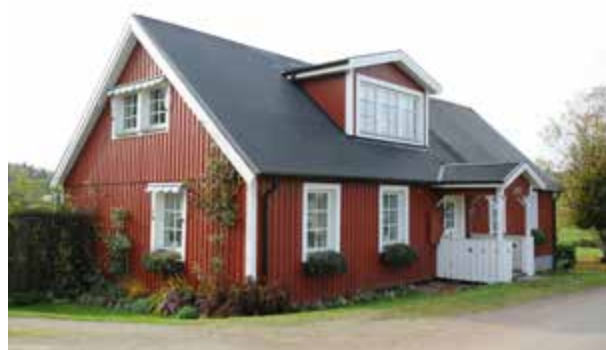
Gunnarp 3:14 (Gunnarp 216) – Gunnarp

Bostadshus i 1 1/2 plan

Byggår: 1880-talet.

Gatehus uppfört i trä på gråstensgrund. Huset innehöll tidigare två lägenheter och hade halm-tak. Fasaderna är klädda med rödmålad, ribbad masonit. Sadeltaget är täckt med rött tvåkupigt tegel. Huset innehåller två entréer mot gatan.

Detaljer: ett bevarat originalfönster (korspost) gavel på bottenvåning.

Förändringar: nya tvåluftsfönster samt takkupa tillkommen under 1900-talets senare del. Gavel-fönster ersatt av altandörr, plåtning av skorstenar.

Huset är mycket lågt beläget i förhållande till gatunivå.

K –3, M –3

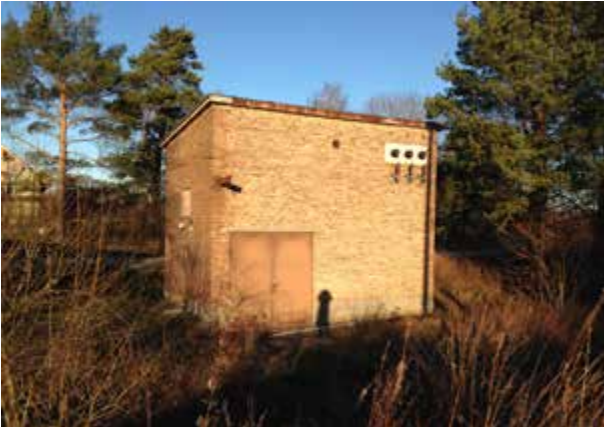
Gunnarp 4:16 (Gunnarp 204) – Gunnarp

Ställverk, transformatorstation.

Uppfört i Gunnarpstegel

K –3, M –3

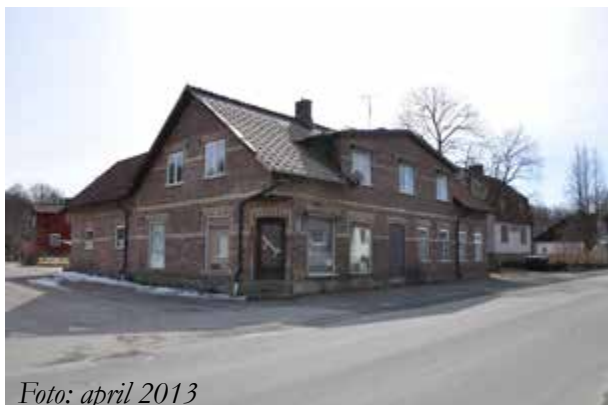
Gunnarp 8:37 (Landsvägen 56) – Gunnarp

Affärs- och bostadshus i 1½ plan

Ett av socknens få bevarade tegelhus med mönstermurning. Stadsmässigt uttryck med snett avskuret hörn, föreskrivet i 1874 års byggnadsstadga. Uppfört i en tidstypisk byggnadsstil, representativ för de skånska stationssamhäl-
lena.

K -2, M -2

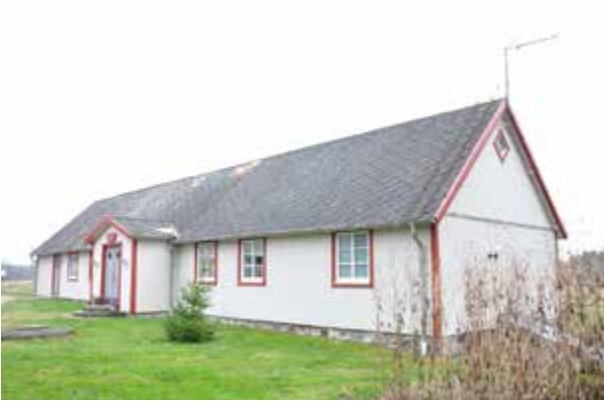
Hädensjö 1:23 (Hedensjö 252) – Hedensjö

Lantbruk med boningshus.

Träkonstruktion på gråstensgrund. Tak klätt med släta sidiplattor.

Förändringar: fönster, rivning av skorsten m.m

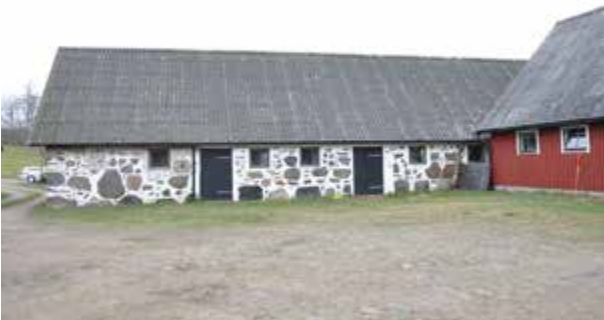
Loge

Byggår: 1821

Gråsten och träkonstruktion. En fasad murad i gråsten, övriga klädda med rödmålad locklistpanel. Sadeltak täckt med korrugerad plåt.

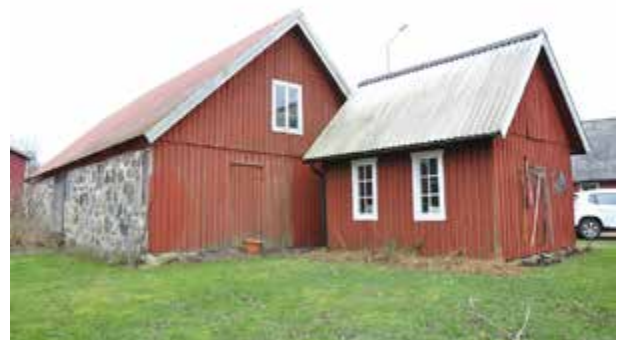
Hädensjö 2:11 (Hedensjö 260)

Boningshus i 1 1/2 plan

Byggår: Framgår ej. Sannolikt slutet 1800-talet/
omkring sekelskiftet 1900

Träkonstruktion på hög gråstensgrund under
plåttäckt sadeltak. Fasader klädda med röd rib-
bad masonit. Källare. Entréer på båda gavlar.
Förändringar: Fönsterbyten partiellt (övervåning,
ena gaveln), rivning av skorsten/skorstenar
Detaljer: originalfönster på bottenvåningen,
två dubbeldörrar med glasning i original. Hög
stensockel.

Boningshus

Byggår: Framgår ej. Sannolikt slutet av 1800-ta-
let/sekelskiftet 1900

Träkonstruktion på gråstensgrund. Sadeltak
täckt med grönmalad pannplåt.

Detaljer: murad skorsten med utkragning,
takkupa med bågformade spröjsar, korspostfön-
ster i original

Förändringar: fasader.

För närvarande stort underhållsbehov, vilket
minskar det miljömässiga värdet.

K -2, M -3

F.n. lägre miljömässiga värden p.g.a. stort un-
derhållsbehov. Potential till höga miljömässiga
värden (hela fastigheten).

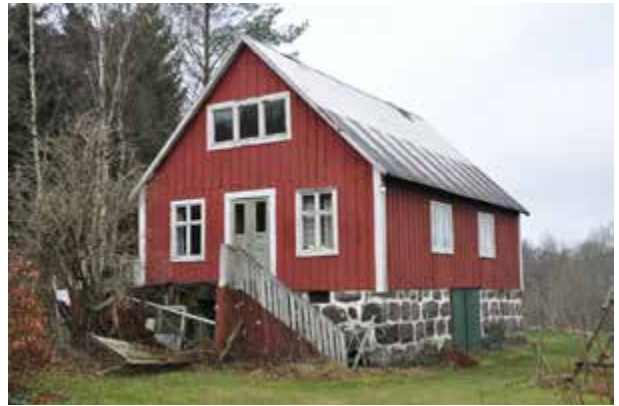
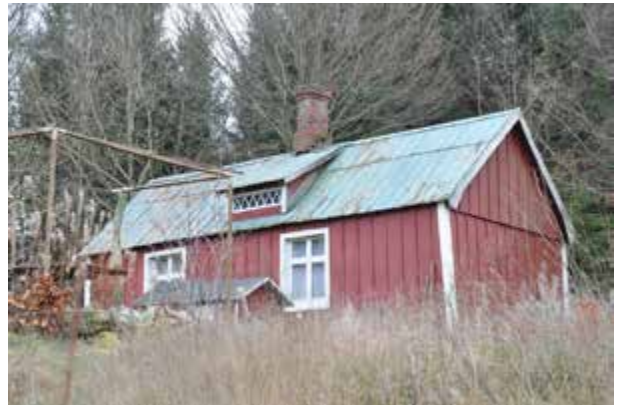
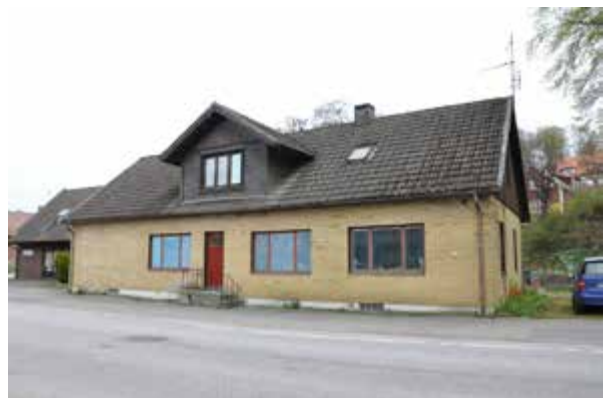
Häggen 2 (Landsvägen 64) – Gunnarp

Bostadshus i 1 1/2 plan

Byggår: Uppgifter saknas. Ca 1900

Rymde tidigare Wendts Café och Conditori

Förändringar: Huset har genomgått genomgri-
pande förändringar mot slutet av 1900-talet: teg-
ling av träpanelfasader, fönster- och dörrbyten,
tak (spåntak 1904), takfönster, inplåtning av
skorsten, borttagande av balkong och förstukvist
m.m.

Detaljer: frontespisens bevarade träpanel.

K-4

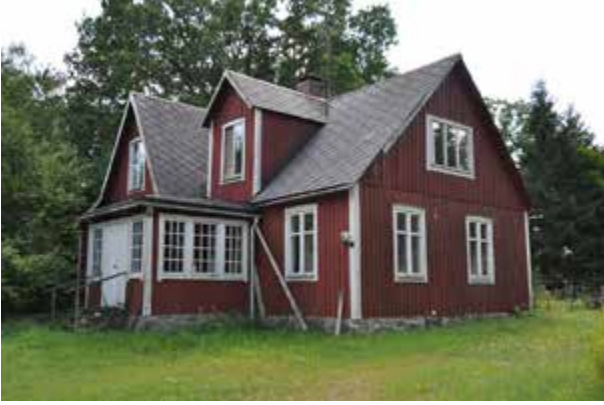
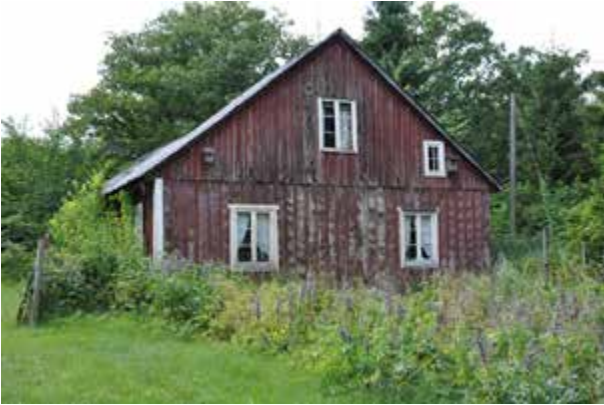
Karlarp 1:79 (Kyrkvägen 9) – Karlarp

Bostadshus i 1 ½ plan

Byggår: 1914-16

Träkonstruktion på gråstensgrund. Fasader klädda med rödmålad locklistpanel. Vita knutbräddor. Sadeltak täckt med släta grå eternitplattor. En glasveranda och en senare tillkommen större träkupa vetter mot Kyrkvägen.

Bevarandevärda detaljer: Höga korspostfönster i original.

Förändringar: Tillbyggnader, fönster- och ytterdörrbyten under 1900-talets senare hälft.

Uthus/bostadshus

Byggår: samtida med boningshus ?

Träkonstruktion, sannolikt på gråstensgrund. Fasader delvis klädda med rödmålad locklistpanel, delvis ribbad masonite. Sadeltak klätt med sinuskorrugerad eternit.

Bevarandevärda detaljer: spröjsade originalfönster (tvåluftsfönster med tre rutor per fönsterbåge).

Bebyggelsemiljö med traditionellt uttryck.

Bevarade tidstypiska detaljer. För närvarande låga miljömässiga värden p.g.a. stort underhållsbehov av ekonomibyggnad. Potential till höga miljömässiga värden (hela fastigheten).

K-2

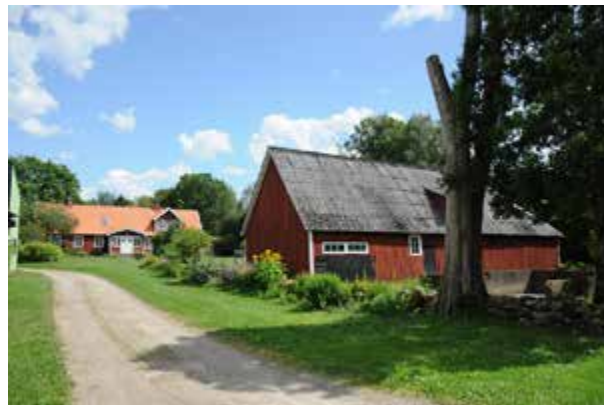
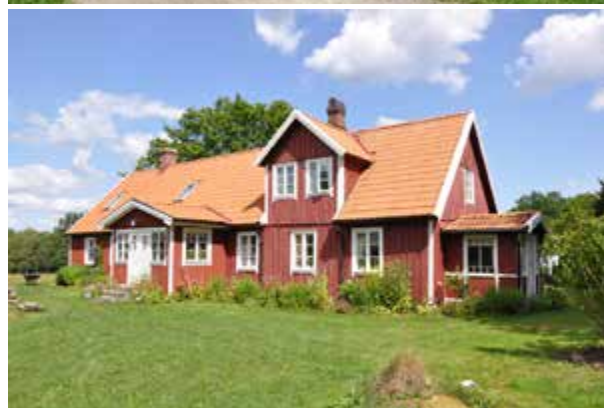
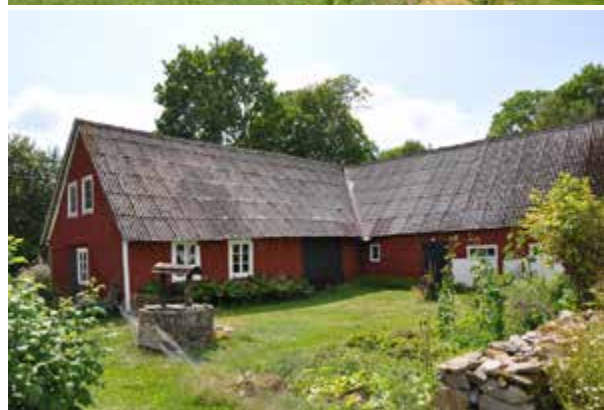
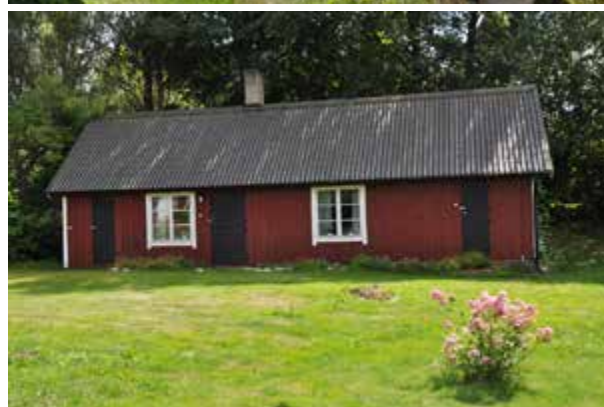
Karlarp 1:89 och 1:273 (Kyrkvägen 18)

Bostadshus i ett plan

Byggår: 1865

Boningslängan är sedan 1914 uppdelad på två fastigheter. Träkonstruktion på gråstensgrund. Fasaden delvis klädd med rödmålad lockpanel, delvis med ribbad masonite. Höga småspröjsade tvåluftsfnster (ej original). Veranda och större takkupa vetter mot gårdsplanen. Tillbyggnad med balkong i norr, glasveranda i söder.

Förändringar: Större renovering 1935, isolering och elinstallation (sannolikt även takfönster) 1978. Fönsterbyten har skett vid olika tidpunkter, nya fönstefoder på norra delen. Längan har byggts till med tre mindre tillbyggnader under 1900-talet, större veranda mot gårdsplan 2005. Fasader har tidigare varit klädda med locklistpanel.

Ekonomihus

Byggår: framgår ej. Samtida med boningshus? Huset tidigare använt som serveringsställe för järnvägspersonal och arbetare vid mossen. Träkonstruktion under plåttäckt sadeltak. Fasader klädda med rödmålad locklistpanel. Spröjsade tvåluftsfnster.

Ekonomihus i vinkel (tidigare loge och fähus)

Byggår: sannolikt äldre än 1865

Byggnaden helt eller till stora delar i skiftesverk med bevarade, synliga bällevägg. Delar av fasaden klädd med rödmålad locklistpanel. Mindre del av fasaden innehåller vitputsade fack. Sadeltak täckt med korrugerad eternit (dolt bevarat stråtak). Längan närmast boningshus innehåller spröjsade tvåluftsfnster, stallfönster i övrigt. Till fastigheten hör större, senare tillkomna ekonomihus.

Välbevarad gårdsanläggning, fr.a. välbevarade ekonomibyggnader med höga kulturhistoriska värden. Äldre log- och fähusbyggnad med bevarad skullport, uppförd i traditionell byggnadsteknik med bl. a. välbevarad, synlig bälvekonstruktion.

K-1, M-1 (ekonomihus i vinkel),

K-2, M-1 (fastigheten i övrigt)

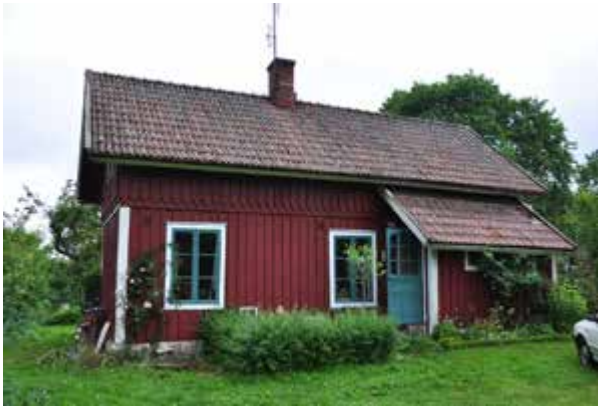
Karlarp 1:124 (Prästtorp Banvaktstugan)

Bostadshus i 1 1/2 plan.

Prestorps banvaktstuga 304

Byggår: 1858

Innehöll ursprungligen ett rum och kök.

Förändringar: påbyggd med en våning.

Uthus (tidigare hönshus)

En få bevarade vaktstugor i kommunen. Direkta kopplingar till Södra Stambanans framväxt. Välbevarat uttryck, representativt för vaktstugorna.

K-2, M-2
