Kulturmiljöprogram 2014

Tjörnarp

Bakgrund till ett kommunalt kulturmiljöprogram

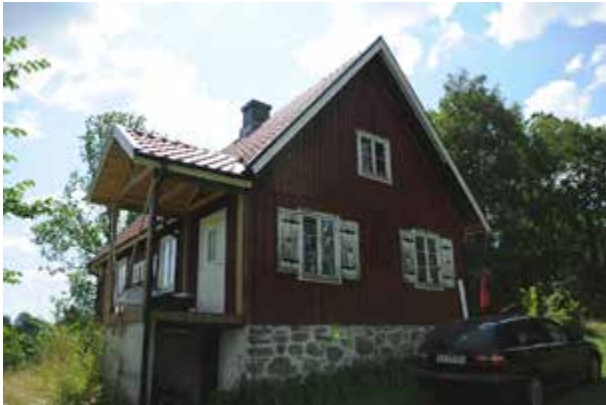
Karlarp 1:270 (Kyrkvägen 5) – Karlarp

Bostadshus i 1 1/2 plan med källare (tidigare torp)

Byggår: 1903 eller äldre

Träkonstruktion på naturstensgrund. Fasader klädda med rödmålad locklistpanel under lertegeltäckt sadeltak.

Bevarandevärda detaljer: Spröjsade originalfönster (höga tvåluftsfönster med tre rutor per fönsterbåge i bottenvåning, lägre tvåluftsfönster med två rutor per båge i övervåning). Bevarat sticketak (ej synligt). Bottenvåningens fönster har bevarade dekorativa fönsterluckor.

Förändringar: Ytterdörrar och fönster 2000-tal.

Pågående renovering 2014: bl. a. delvis ny träpanel, fönster i olika format (även ny placering), ny öppen förstukvist.

K-3, M-3

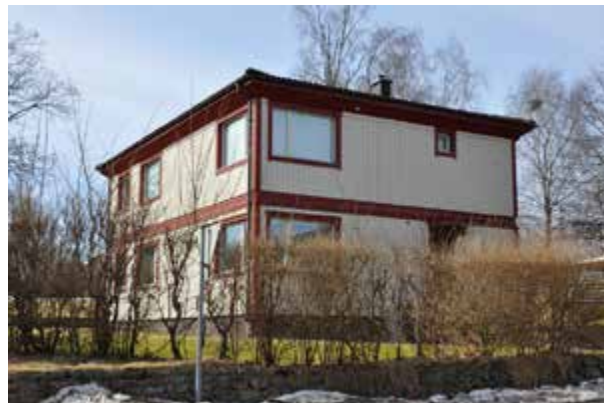
Komministern 27 (Landsvägen 37)

Bostadshus i 1 1/2 plan

Byggår: 1919-1920

Tegelkonstruktion på gråstensgrund. Sadeltak med valmad spets täckt med rödmålad järnplåt (skivtäckning). Liten takkupa vetter mot Landsvägen. Vitmålade tegelfasader.

Detaljer: förstukvist med snickarglädje, gråstensgrund, upptill avslutad med dekorativ tegelrand. Förändringar: fönster- och dörrbyten. Målning av tegelfasader. Större förändringar på baksidan.

K –3, M –2 (framsidan)

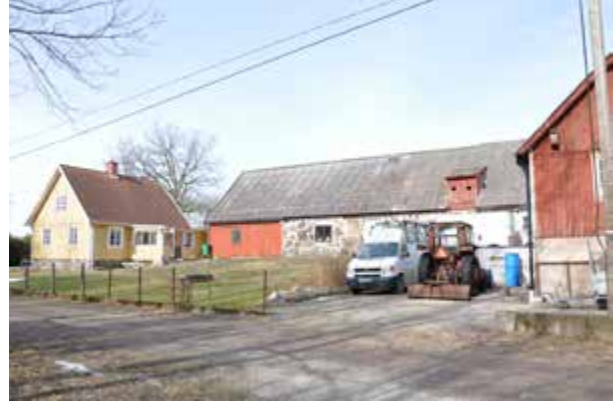
Ekonomibyggnad: F.d. stall med bostad

Byggår: 1793, enligt uppgift.

Uppförd i gråsten. Delen närmast bostaden är uppförd i trä och klädd med röd locklistpanel. Sadel-taket är täckt med grå korrugerad eternit.

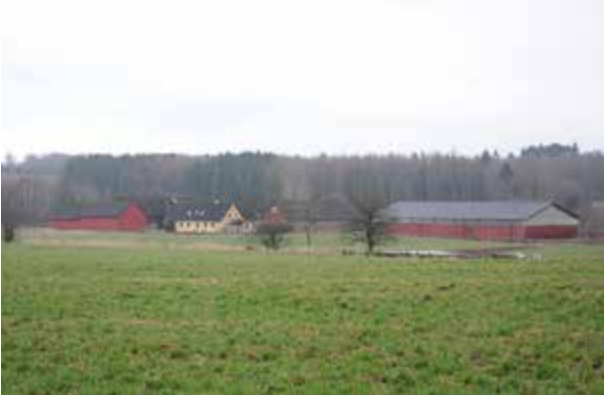
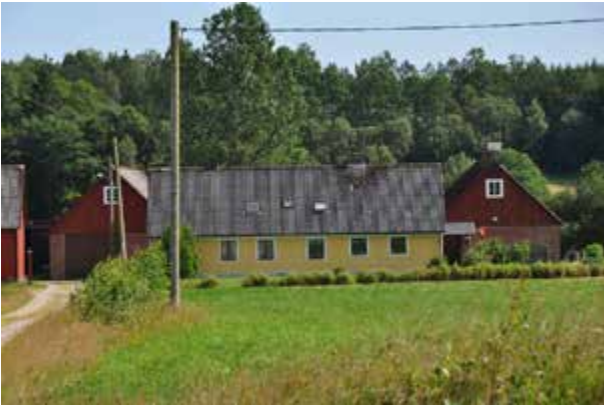
Slättaröd 1:9 (Slättaröd 425) – Slättaröd

Sannolikt tegelkonstruktion. Fasader spritputsade i gult under sadeltak täckt med korrugerad eternit. Gråputsad gråstenssockel. Vita, slätputsade fönsterinfattningar, slätputsat listverk under takfot.

Förändringar: Tak samt fönsterbyten 1900-talets senare hälft. Invändig renovering 2004-2005 (bl. a. inredning av vind). Takfönster.

Tegelkonstruktion. Fasader i rött tegel under eternittäckt sadeltak. Gavelrösten klädda med röd locklistpanel. Varje gavelröste innehåller ett äldre småspröjsat tvåluftsfönster med vitt brett foder. Det tidigare brygghuseet innehåller garage, verkstadsdel samt kontor.

Bevarandevärda detaljer: Det tidigare brygghuset innehåller en ugn.

Förändringar: 2007: inredning av kontor i det tidigare brygghuset. Tidigare ladugård ombyggd till häststall.

Träkonstruktion. Fasader klädda med röd locklistpanel. Eternitklätt sadeltak.

Träkonstruktion på gråstenssockel. Fasader delvis klädda med röd träpanel, delvis röd plåt. Korrugerad eternit täcker sadeltaket.

Förändringar: Plåtning av fasad.

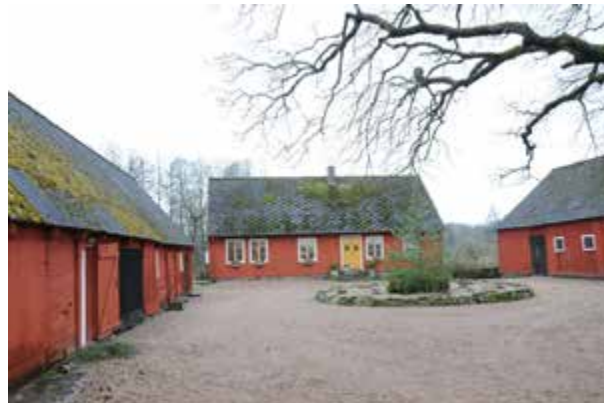
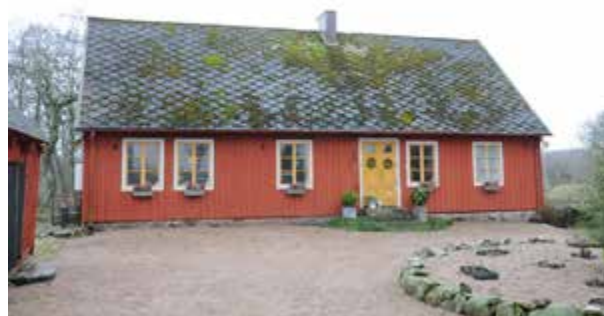
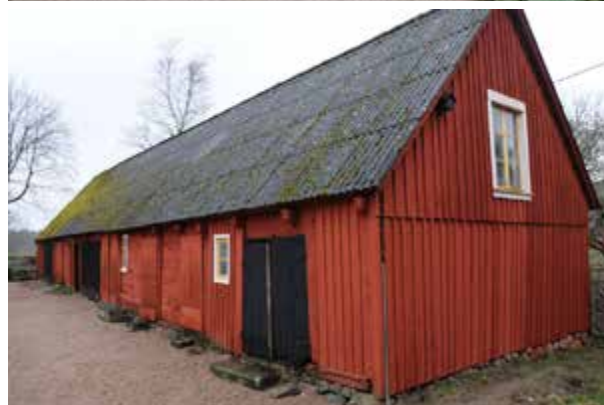
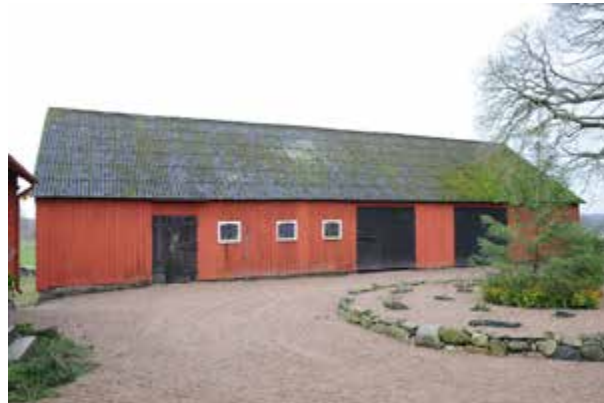
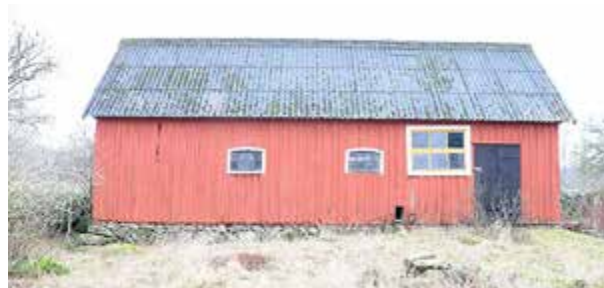
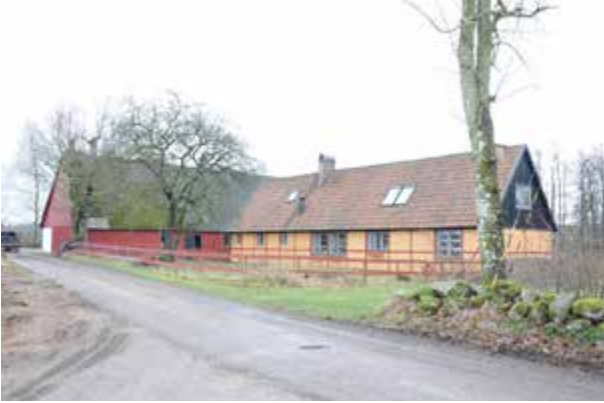
Slättaröd 2:3 (Slättaröd 420) – Slättaröd ”Skräppebo Gård”

Skifteskonstruktion med båleväggar på gråstensgrund. Fasaderna klädda med stående locklistpanel. Eternittak.

Detaljer: originalfönster.

Förändringar: Boningshuset har längre tillbaka kortats med 5 m. Boningshuset var tidigare sannolikt ihopbyggt med östra längan. De rivna båleväggarna återanvändes till Slättaröd 2:5 (Slättaröd 422). Ursprunglig ingång flyttad och ersatt med fönster. Slutet av 1900-talet: takbyte (ursprungligen halmtak), inplåtning av skorsten. 2000-talet: Västra gavelns locklistpanel utbytt, lika befintligt. Utbyte av ytterdörr (förr: överljusdörr).

Träkonstruktion med skiftesverk. Fasaderna har delvis synliga båleväggar, delvis stående locklistpanel. Sadeltaket täckt med korrugerad eternit.

Delar av huset används till gårdsbutik. Förändringar: södra gavelns locklistpanel utbytt under 2000-talet, lika befintligt. Glasad ytterdörr har satts in som komplement till enkel bräddörr (glasdörren döljs bakom bräddörren) i samband med inredning av gårdsbutik.

Ersatte en äldre lada som brann ner på 1800-talet. Träkonstruktion uppförd i vinkel. Fasader klädda med rödmålad stående locklistpanel.

Sadeltak täckt med eternit.

Förändringar: södra gavelns locklistpanel utbytt under 2000-talet, lika befintligt.

På fastigheten finns en linbastu och en brytestuga, båda i behov av underhåll (se bilder sid x). Välbevarad fägata.

Mycket välbevarad gårdsmiljö.

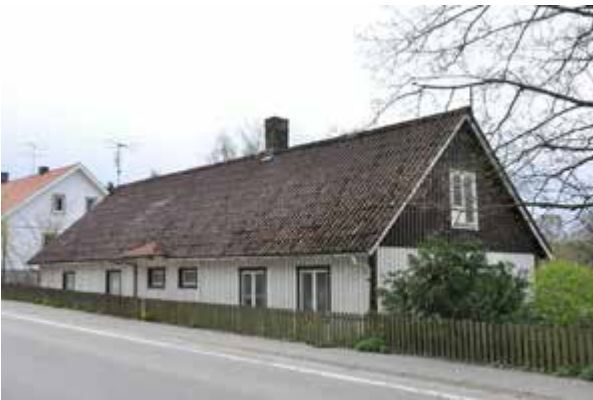
Slättaröd 3:3 (Slättaröd 419) – Slättaröd

Träkonstruktion på gjuten grund

Förändringar: Genomgripande förändringar 1974, då bl. a. fasaderna kläddes med skivor (fuskorsvirke). Inredning av vinden 1990-tal. Takfönster och takkupa (trädgårdsfasad), fönsterbyten m.m.

Putsad fasad mot gata, panelad fasad mot gård.

Förändringar: Renovering 2009

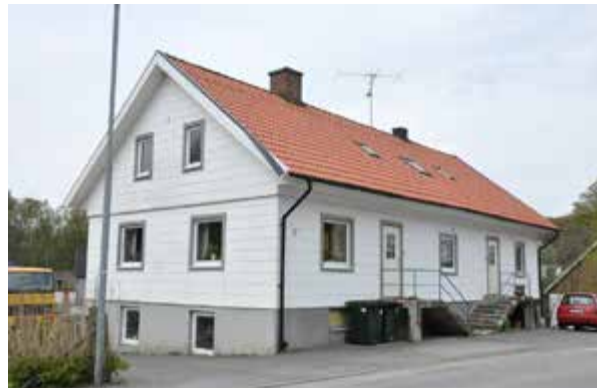
Smedjan 5 (Landsvägen 59) – Gunnarp

Bostadshus i ett plan med inredd vind.

I huset fanns tidigare byns smedja.

Bevarandevärt: bevarade volymer. Ursprunglig dörr- och fönsterplacering bevarad.

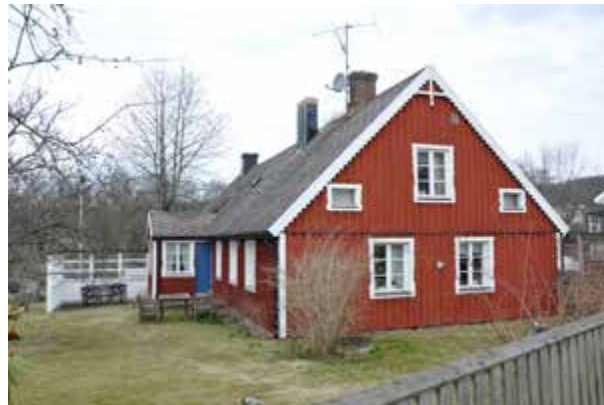
Smedjan 7 (Landsvägen 55) – Gunnarp

Detaljer: Sadeltaket är täckt med slät grå eternit.

Förändringar: byte av träpanel och putsning av grund 1982, senare tillkommen snickarglädje på fönsterfoder och vindskivor, två plåtinklädda skorstenar början av 2000-talet.

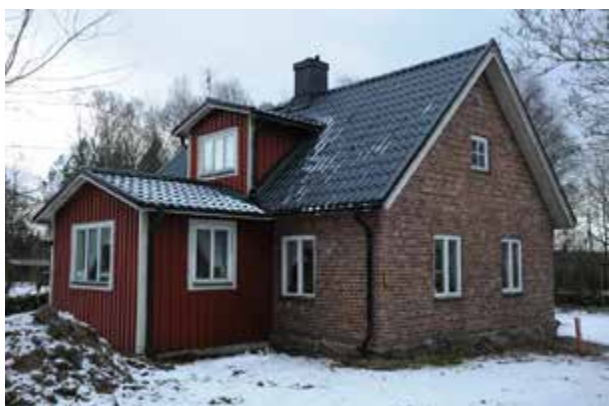
Snickarmästaren 8 (Björkliden 2) – Gunnarp

Ett av socknens få hus med bevarad panelarkitektur med liggande och stående träpanel.

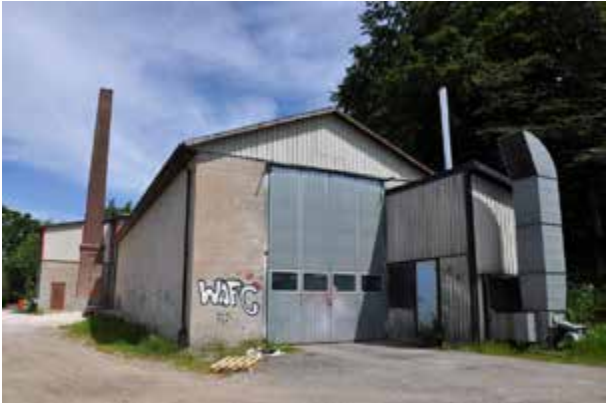
Stärkan 5 (Landsvägen 69) – Gunnarp

Industribyggnad.

Hög skorsten i rött tegel har symboliska värden med kopplingar till det lokala industriarvet.

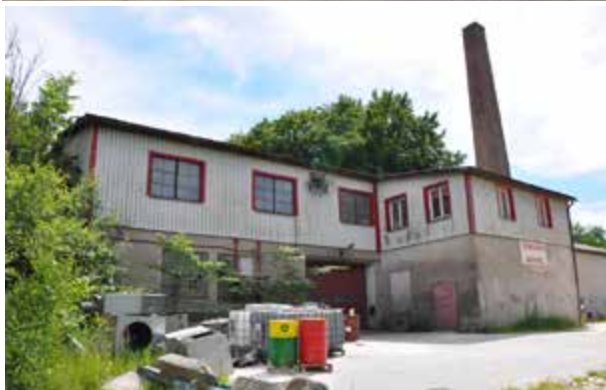
Stärkan 6 (Landsvägen 67 A, B) – Gunnarp

Förändringar: Carport byggd 1954. Fönstren utbytta före förra inventeringen. I övrigt inga större förändringar sedan uppförandet.

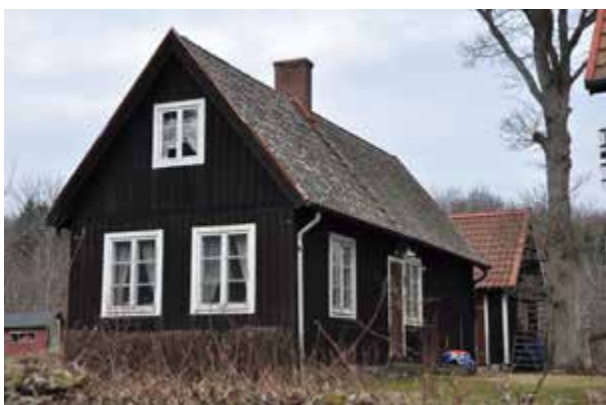
Syrenen 4 (Björkliden 1) – Gunnarp

Bostadshus i 1½- plan

Förändringar: Tillbyggnader på gårdssidan, fasaderna klädda med stående fasspontpanel (tidigare: liggande panel), fönsterbyten, nytt tak (tidigare: slät röd eternit), takkupa.

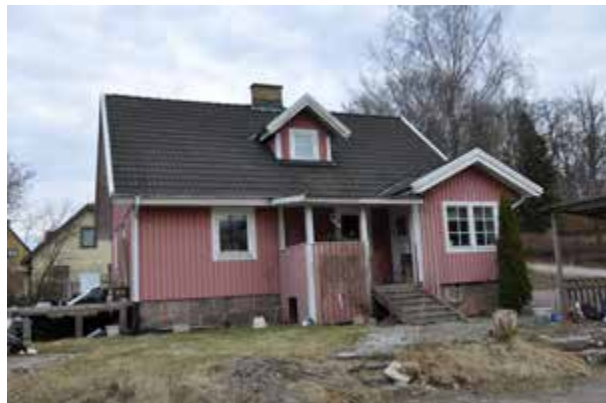
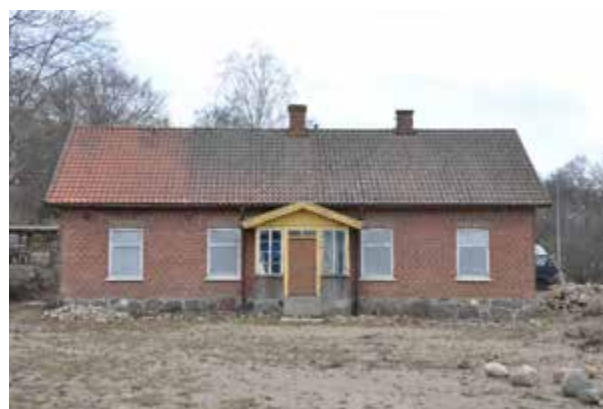
Syrenen 5 (Landsvägen 58) – Gunnarp

Detaljer: dekorativ tegelornamentik å gavlar och ovan fönster.

Förändringar: Fönsterbyten runt 1900-talets mitt, förändringar av veranda. Inga större förändringar sedan förra inventeringen. 2013-14: exteriör och interiör renovering.

Höga lokalhistoriska värden. Välbevarad exteriör sedan uppförandet., bevarade tidstypiska stil- drag. För närvarande lägre miljömässiga värden på grund av pågående utvändig renovering och markarbeten.

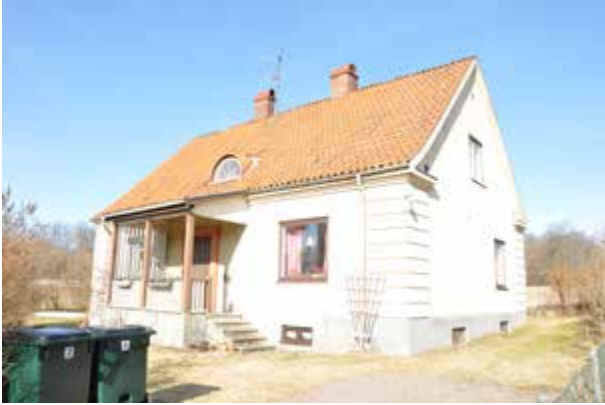
Tjörnarp 2:2 (Kyrkbyn 104) – Kyrkbyn

Bostadshus i 1 1/2 plan. Tidigare lärarbostad.

Byggår: 1920-talet.

Tegelkonstruktion på betonggrund. Fasaderna är putsade, ljusgula. Sadeltaket är täckt med enkupigt tegel.

Detaljer: Oxöga, rusticerade hörn, takgesims.

Förändringar: Inga större förändringar sedan förra inventeringen. Fönsterbyten har skett tidigare, liksom mindre tillbyggnad vid entré.

Välbevarade proportioner och relativt väl bevarat uttryck. Lokal- och socialhistoriskt värdefull. Utgör del av det tidigare sockensentrats värdekärna.

K -2, M -2

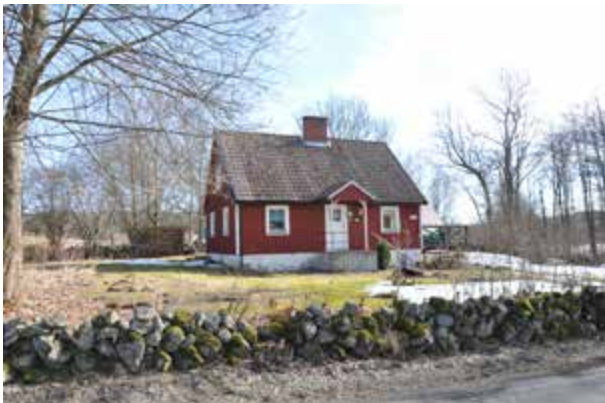
Tjörnarp 3:2 (Kyrkbyn 211) – Kyrkbyn

Avstyckad från Tjörnarp nr 3 1898. Fastigheten delades 1944.

Bostadshus i 1 1/2 plan

Byggår: 1898

Träkonstruktion på putsad gråstensgrund. Fasaderna klädda med locklistpanel.

Förändringar: fönster, ytterdörrar och entréparti.

Fastighet med relativt välbevarat traditionellt uttryck. Välbevarade proportioner

K -3, M -3

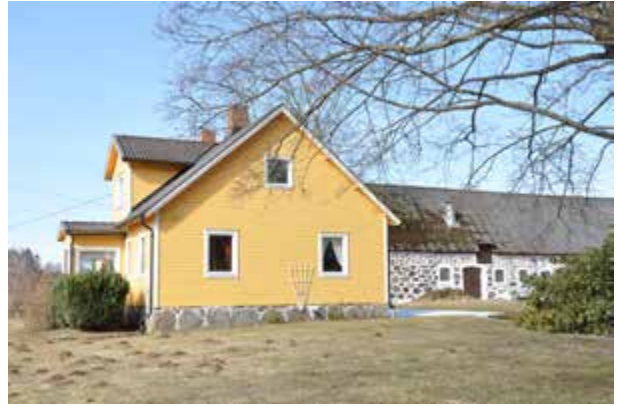
Tjörnarps 3:4 (Kyrkbyn 203)

Lantbruk med boningshus

Bostadshus i 1 1/2 plan

Byggår: 1909

Träkonstruktion på gråstensgrund. Fasader klädda med gul liggande spontad panel. Ersatte tidigare nedbrunnet boningshus från mitten av 1800-talet, belägen längre norrut.

Förändringar: Fönster, tak och takfönster.

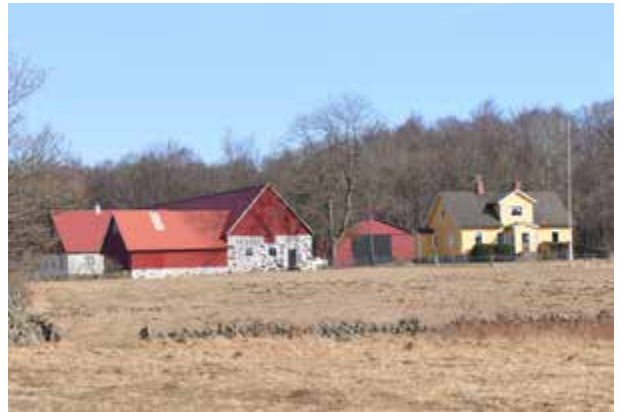
Stallbyggnader

Byggår: Före branden 1909

Uppförda i gråsten. Fasader delvis klädda med röd träpanel.

Förändringar: Byggnaderna har genomgått förändringar under slutet av 1900-talet. Tillbyggnad 1977. Delar av fasaden har ett "modern" utseende - putsade med infogade naturstensskivor.

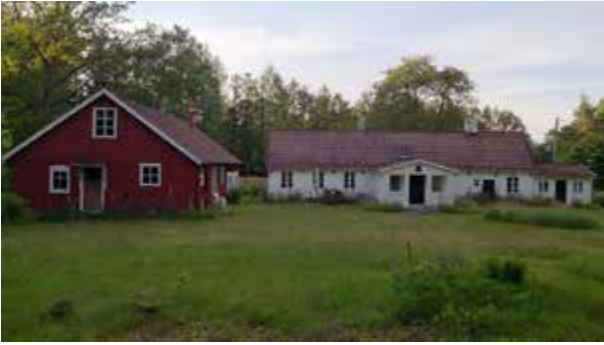
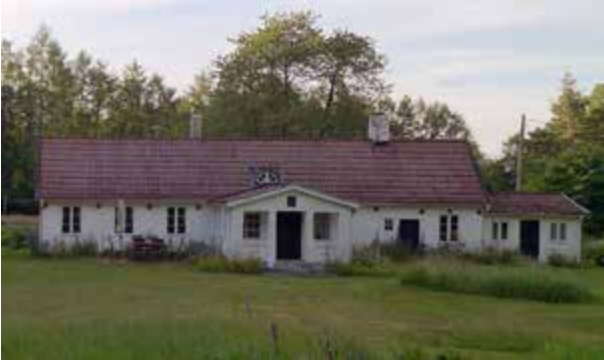
Tjörnarp 3:6 (Kyrkbyn 303) – Kyrkbyn “Högdahlsgården”

Tidigare torp under Tjörnarp nr 3. Avstyckad 1902. Har tidigare även gått under benämningen Skogvaktarehuset och Trulsatorpet.

Boningshus i ett plan med inredd vind

Byggår: Troligen början av 1800-talet eller tidigare. Därmed troligen en av socknens äldsta gårdar. Gården har varit i samma släkt sedan 1902.

Sannolikt tegelkonstruktion på putsad gråstensgrund. Vita spritputsade fasader.

Detaljer: bevarade äldre fönster, slätputsat ramverk (hörn, verandans romber m.m.)

Förändringar: Fram till ca 1930 var huset en långa med stall i västra delen och bostad i östra delen. I början av 1930-talet inreddes hela längan till bostad och en veranda byggdes till. Runt 1960: tillbyggnad för tvättstuga och bad vid västra gaveln. Huset har genomgått andra förändringar under 1900-talets senare del: tak, ytterdörrar, fönsterbyten partiellt.

Gammal gård i äldre läge. Relativt välbevarad exteriör och uttryck. Högt lokalthistoriskt värde.

K –2, M –3

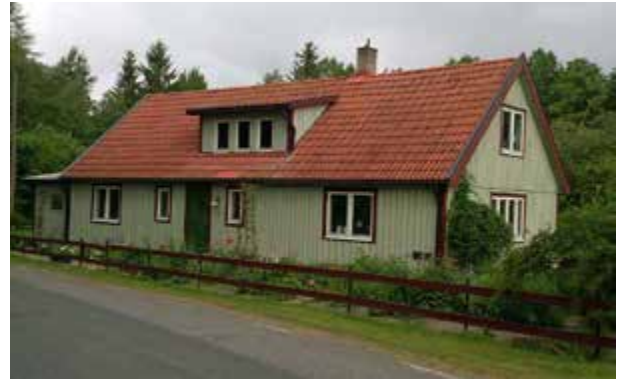
Tjörnarp 3:13 (Kyrkbyn Ekenäs 204)

Bostadshus i 1 1/2 plan med källare

Byggår: ca 1909.

Byggherre: Kerstin och Johanna Wilhelmsson
Träkonstruktion. Fasader klädda med rödmålad
hyvlad fasspontpanel, stående nedtill och lig-
gande i fönsterraden. Gavelrösten klädda med
stående panel.

Förändringar: tillbyggnad över källarnedgång,
ytterdörrar, takkupa.

Detaljer: äldre korspostfönster. Välbevarade
proportioner och uttryck.

Ett av socknens få kvarvarande hus med bevarad panelarkitektur.

K-2, M-2

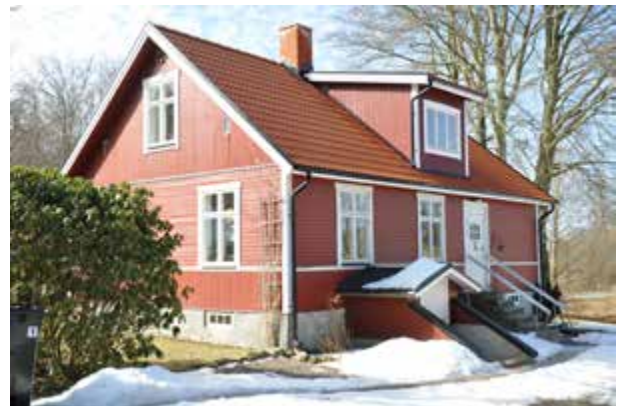
Tjörnarp 3:17 (Kyrkbyn 202) – Kyrkbyn

Bostadshus i 1 1/2 plan.

Byggår: ca 1910.

Träkonstruktion på gråstensgrund. Fasaderna
är klädda med ljus grön liggande fasspontpanel
under plåttäckt sadeltak.

Förändringar: Tidigare förstukvist ersatt med
veranda under 2000-talet.

K-3, M-3

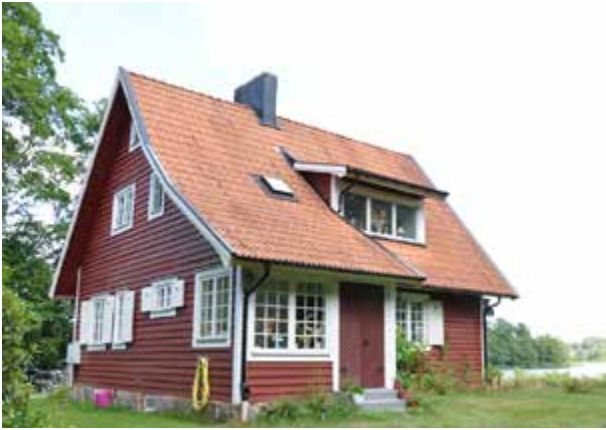
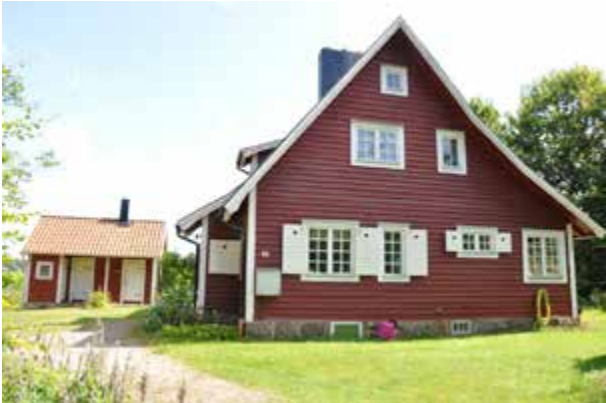
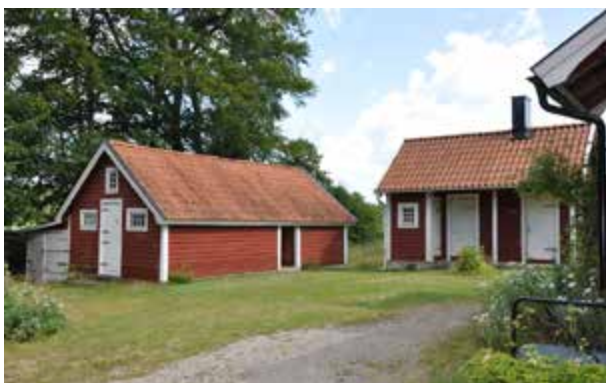
Tjörnarps 3:18 (Karlarp Kyrkvägen 50) – Kyrkbyn

Bostadshus i 1 ½ plan

Byggår: 1919

Träkonstruktion på huggen naturstensgrund.

Fasader klädda med liggande rödmålad träpanel.

Brant, lertegeltäckt sadeltak med utskjutande takfall. Utvinklat, svängt takfall över burspråk/veranda. Småspröjsade fönster med breda foder.

Bevarandevärda detaljer: asymmetriskt placerade originalfönster av olika format. Botten-

våningens fönster är försedda med vita fönsterluckor. Rustik ytterdörr (dubbeldörrar) med diagonalställd träpanel.

Förändringar: Takkupa. Fasadförändring mot sjön. Senare insatt perspektivfönster. Inplåtning av skorsten.

Relativt välbevarad, väl sammanhållen bebyggelsemiljö med boningshus och två uthus. Tillsammans utgör de en harmonisk helhet. Originell trävilla uppförd i nationalromantisk stil. Bevarade tidstypiska detaljer och välbevarat uttryck, trots senare förändringar. Höga miljömässiga värden. Blickfång från sjön.

K -2, M -2

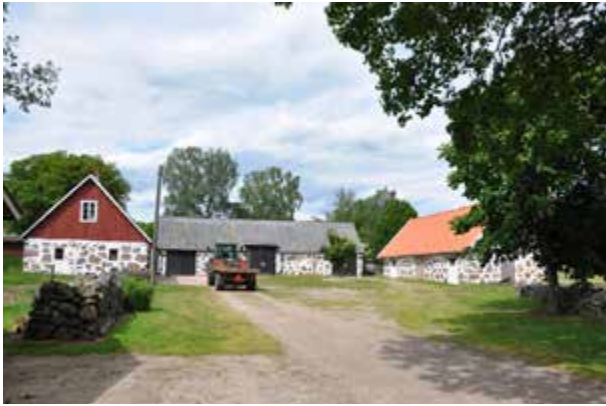
Åkarp 1:13 (Åkarpsgården 210) – Åkarp
Lantbruk med boningshus.

Bostadshus i 1 1/2 plan

Byggår: 1982

Ersatte tidigare boningshus ombyggt till bostad 1909 (ursprungligen vagnslider). Gården har tidigare haft en större mangårdsbyggnad, belägen söder om gårdskomplexet. Byggnaden brann ner 1919, gråstensgrunden finns kvar.

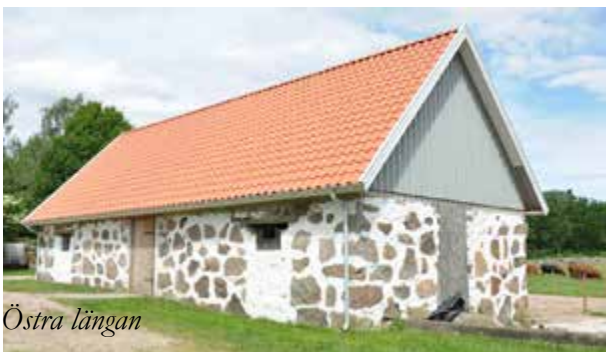
Östra längan

Gård med gamla anor och av stor betydelse för bygden historiskt sett. Större delar av gårdsmiljön tillhör socknens äldsta bebyggelsemiljöer. Miljön med vitfogade gråstenslängor utgör visuell fixpunkt i det öppna landskapet.

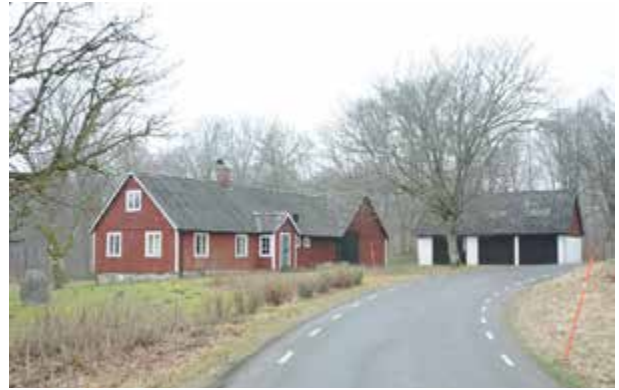
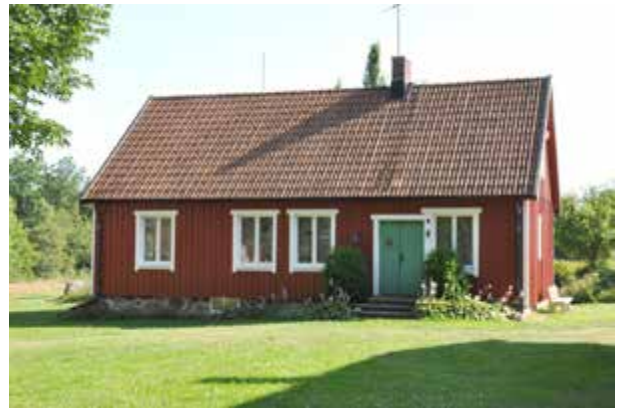
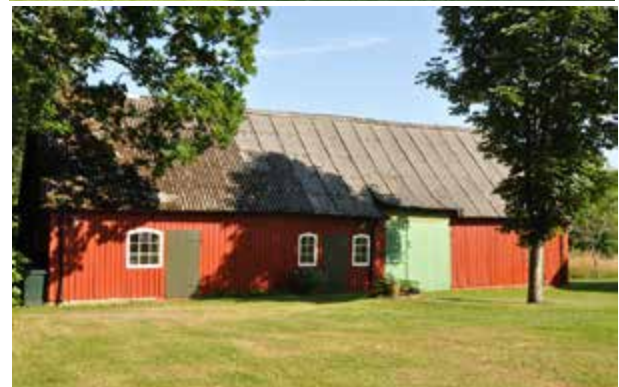
Åkarp 1:17 (Åkarp 202) – Åkarp

Bostadshus i ett plan med inredd vind.

Träkonstruktion på naturstensgrund. Fasader klädda med rödmålad locklistpanel under lertegeltäckt sadeltak.

Förändringar: Fönsterbyten efter 1940, även nya foder.

Träkonstruktion. Fasader klädda med rödmålad locklistpanel. Sadeltak täckt med sinuskorrugerad eternit.

Bevarandevärda detaljer: Rundbågiga gjutjärnsfönster med omsorgsfullt utarbetade detaljer.

Relativt välbevarad gårdsmiljö med traditionellt uttryck, i synnerhet avseende ekonomibyggnaden.

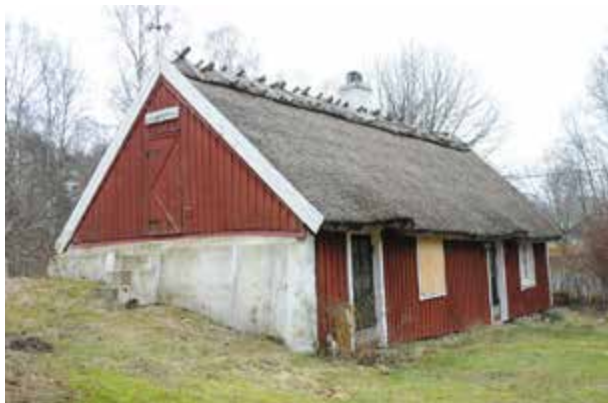
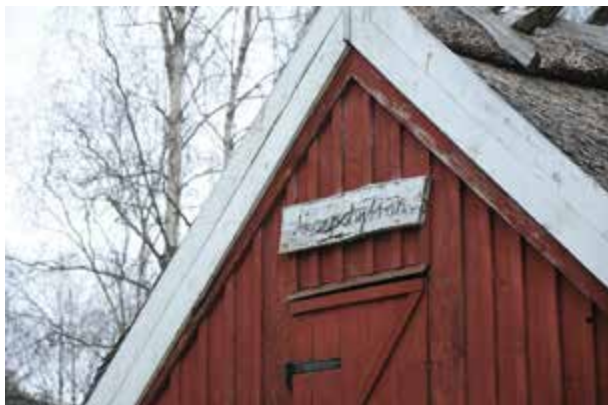
Åkarp 1:21 (Åkarp 101) – Åkarp “Åkarpshyttan”

Bostadshus i ett plan. Före detta backstuga till Åkarpsgården.

Huset har gråstensgrund. Väggarna har träkonstruktion och lersten, delvis även gråsten. Fasaderna är dels vitputsade, dels klädda med röd locklistpanel.

Detaljer: Bevarad bakugn

Förändringar: 1940-tal: höjning av innertaket.

Sent 1900-tal: taktäckning med vass 1979 (tidigare halm), byte av ytterdörrar.

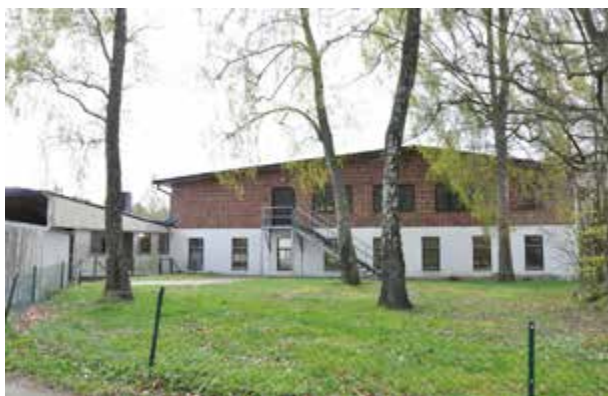
Åkeriet 1 (Torupsvägen 6)– Korsaröd

Industribyggnad

Byggår: 1948-49

Detaljer: delar av fasaden teglad.
