HÖÖRS KOMMUN

Bebyggelseinventering

Juni 1985

BEBYGGELSEINVENTERING - HÖÖRS KOMMUN

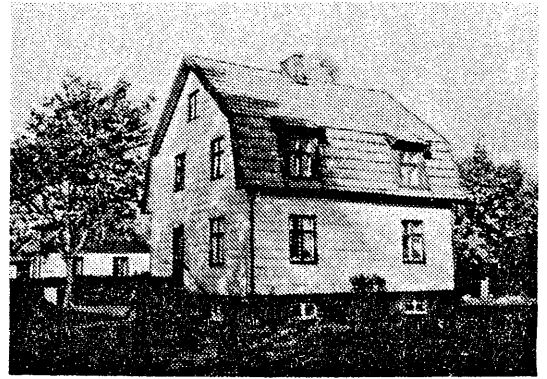
ABBORREN 10 - Ekenäsvägen 12
Klass.kat. 1B

Reveterat bostadshus av trä på gråmålade betongsockel. Fasaden är klädd med grå eternitplattor. Mansardtaket är täckt med rött tvåkupigt tegel. Huset är byggt 1942 av byggmästare Algot Lindkvist. Uthus finns på tomten.

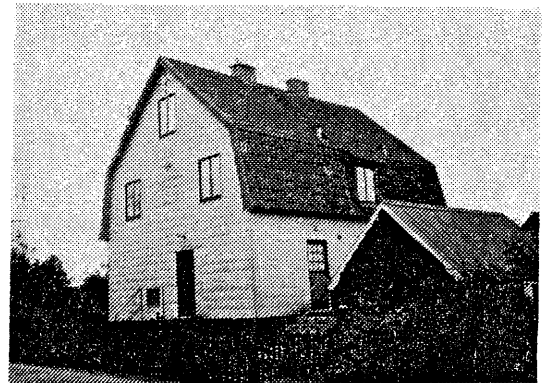
ABBORREN 17 - Ekenäsvägen 16
Klass.kat. 1B

Reveterat bostadshus av trä med innerväggar i tegel. Betonggrunden är blandad med sparsten. Fasaden är klädd med grå eternitplattor. Mansardtaket är täckt med rött tvåkupigt tegel. Huset är byggt 1936 av byggmästare Algot Lindkvist. Garage finns på tomten.

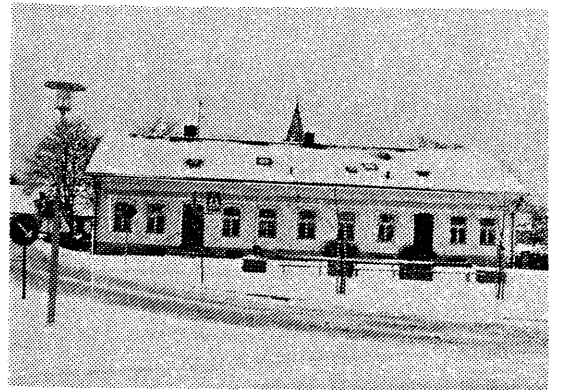
ANDERS 3 - Hagagatan 1
Klass.kat. 2

Enplansbyggnad i tegel uppförd på 1800-talet. Grunden är lagd av gråsten och fasaderna är vitputsade. Sadeltaket är täckt med tegel. En tidig tillbyggnad har gjorts i öster. Här bedrevs förr bageri, men idag fungerar byggnaden som sjukhem. Fastigheten ingår i q-märkt område vid Gamla Torg enl stpl fastställd 1981.

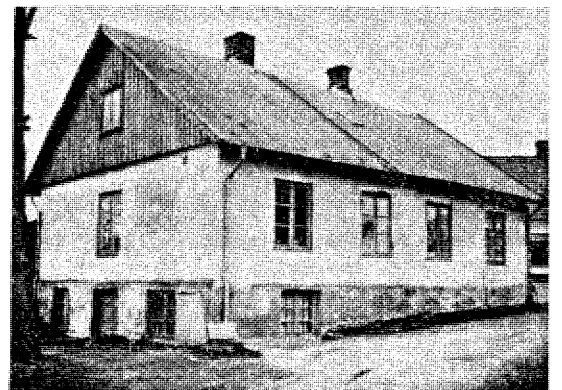
Bostadshus i tegel uppfört 1870-90 på gråstensgrund. Fasaderna var tidigare vitputsade men har idag klätts med liggande vit plastpanel. Sadeltaket är täckt med papp. På platsen låg urspr Höörs bysmedja.

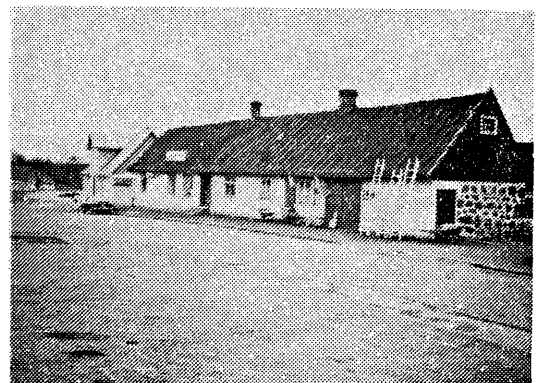
ANDERS 5 - Storgatan 5
Klass.kat. 1B

Affärsbyggnad, f d järnhandel, kan beläggas på karta från laga skifte 1825-30. Den är uppförd i lersten, gråsten och tegel. Fasaderna är vitputsade, sadeltaket är täckt med papp.

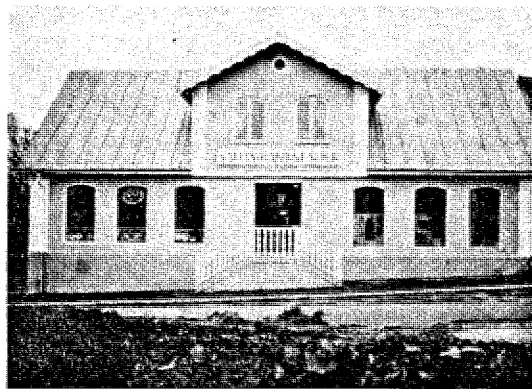
ANDERS 6 - Storgatan 3
Klass.kat. 2

Bostadshus med affär, uppfört i tegel, delvis under 1860-talet, men även på 1890-talet. Fasaderna gulmålades 1961 (tidigare vita), sadeltaket är täckt med plåt. År 1938 upptogs butiksfönster, mindre fönster har igenmurats och ett större skyltfönster har tagits upp 1959. Ovanför entrén finns en frontespis. Ett uthus byggt omkring 1900 finns på tomten.

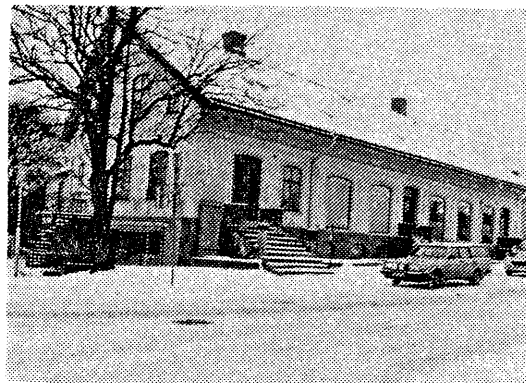
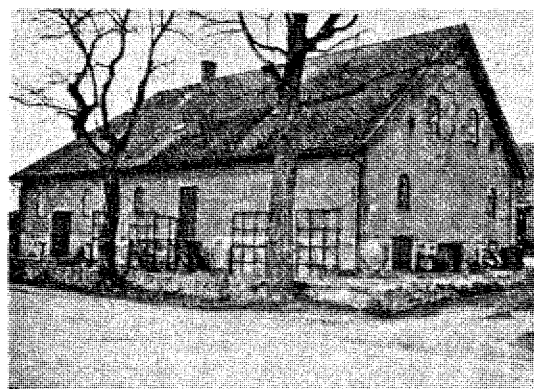
ANDERS 7 - Storgatan 1
Klass.kat. 1A

Enplans bostadshus med affär som öppnades 1881 av Anders Hansson. Ytterligare två byggnader finns från senare hälften av 1800-talet: ett vagnslider och ett lagerhus, fd stall. Samtliga byggnader är uppförda i röd tegel på gråstensgrund. Bostadshuset med affär har putsade fasader i beige. Byggnaderna ligger på gammal gårdsplats. (2 foto)

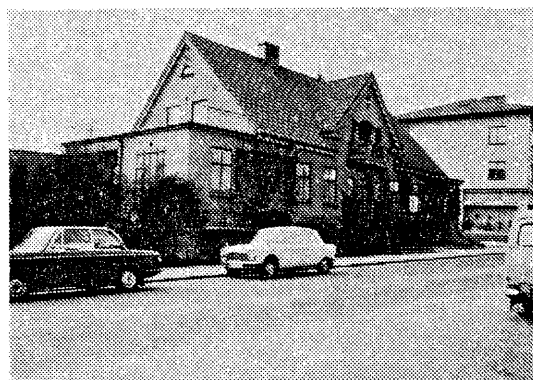
BABEL 26 - Storgatan 31
Klass.kat. 1B

1½-plans bostadshus med läkarmottagning, uppfört i tegel 1924. Huset har gråstensgrund och fasaderna är putsade i grått. Sadeltaket är täckt med enkupigt tegel och har frontespis mot gatan. Tillbyggnader har gjorts 1939 och 1957. Ett garage byggdes 1927. På denna plats låg tidigare ett bostadshus i tegel och ett mindre hus med slakteri. Bostadshuset var uppfört i två våningar och kallades Babels Torn. Det revs 1923.

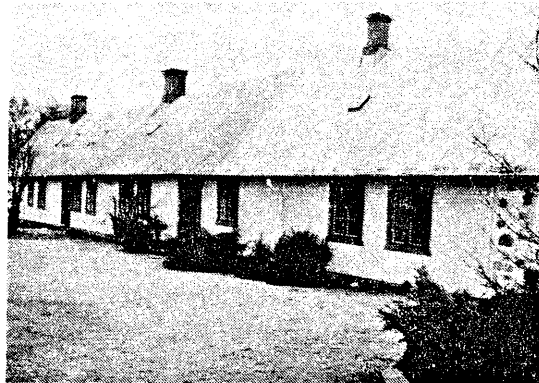
BERGGREN 8+10 - Storgatan 9
Klass.kat. 1B

Ett bostadshus, där byggnaden kan be-
läggas på karta från laga skifte åren
1825-30. Den tillhörde då Gård nr 10
i Höör. Huset är uppfört i korsvirke
och gråsten. Fasaderna har dessutom
liggande slät panel i gult och är del-
vis putsade i grått. Sadeltaket är
täckt med papp. Ett uthus revs 1974.
På Berggren 6, den sydligare delen,
fanns förr gårdens undantagshus be-
läget.

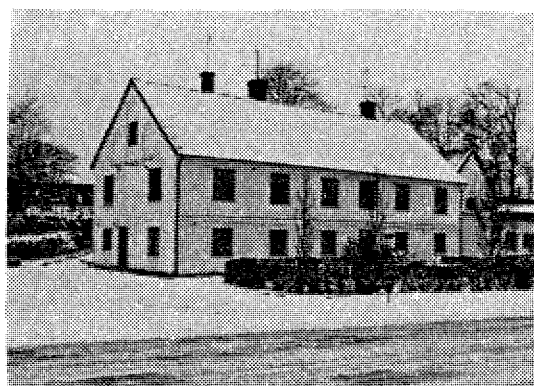
BERGGREN 12- Storgatan 19
Klass.kat. 1B

Ett bostadshus i två våningar, upp-
fört i tegel 1870-90. Huset har grå-
stensgrund och fasaderna är vitputsade.
Sadeltaket är täckt med eternit.

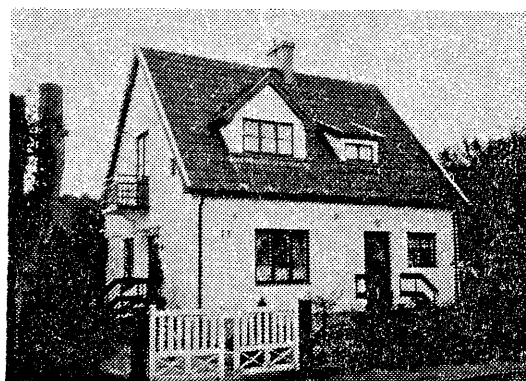
BIET 1 - Norra Torggatan 13
Klass.kat 1B

1½-plans vitputsat bostadshus av tegel
byggt 1931. Två takkupor vetter åt
gatan, den mindre av dem är tillbyggd
senare. Sadeltaket är täckt med två-
kupigt rött tegel. Garage byggt 1975
finns på tomten.

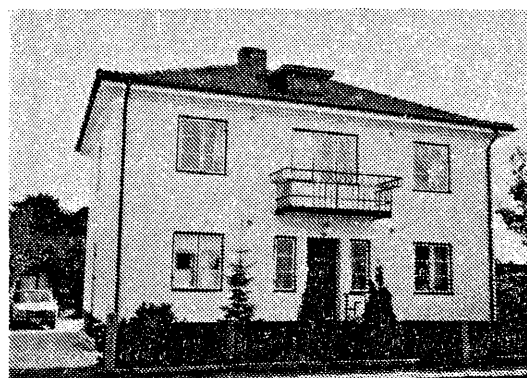
BIET 2 - Norra Torggatan 11
Klass.kat. 1B

Ett tvåvånings bostadshus av tegel,
byggt i "funkisstil" 1935. Fasaderna
är putsade i ljusgult och sockeln är
av betong och brunmålad. Takmateria-
let är rött tegel. Huset har numera
en lägenhet, men var urspr avsedd för
två familjer. Balkongen mot gatan till-
kom 1942. Samma år byggdes även gara-
get.

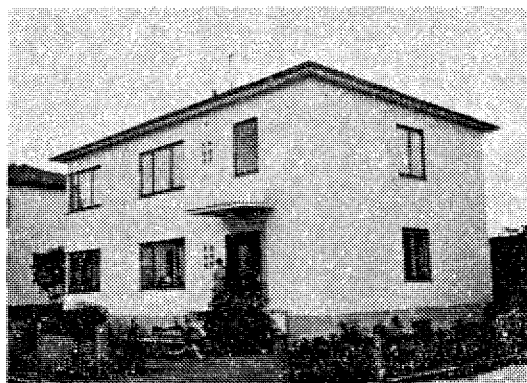
BIET 3 - Norra Torggatan 9
Klass.kat. 1B

Tvåvånings bostadshus i "funkisstil",
uppfört av tegel på gråmålad sockel
av betong. Fasaderna är vitputsade och
takmaterialet är svart papp. Huset med
tillhörande garage är byggt 1939.

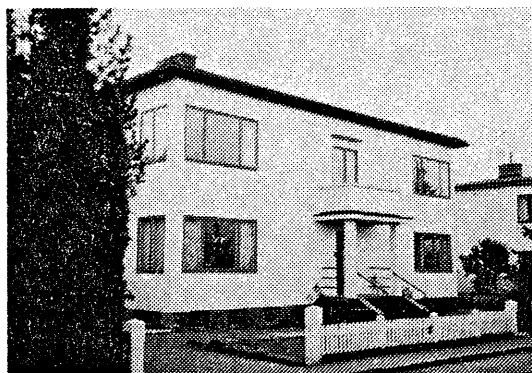
BIET 4 - Norra Torggatan 7
Klass.kat. 1B

Tvåvånings bostadshus i "funkisstil" med fyra lägenheter. Huset har träkonstruktion och är reveterat. Fasaderna är vitputsade och betongsockeln är grönmålad. Taket är täckt med rött tegel. En tillbyggnad av tegel finns på husets baksida. Lägenhets- och rumsindelingen är urspr sedan byggnadsåret 1941. Huset är byggt av Vetlandahus. (Se husritn sid 15). Uthus finns på tomten.

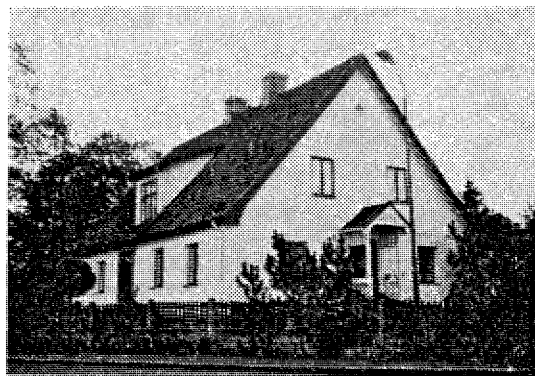
BIET 14 - Flygarevägen 8
Klass.kat. 1B

Ett vitputsat bostadshus till en gammal lantgård, byggt på gråstensgrund. Huset har korsvirkeskonstruktion med lerstensfyllning. Sadel-taket är täckt med rött tvåkupigt tegel. En takkupa vetter mot Västergatan. Huset byggdes efter laga skifte då gården, fd Höör nr 15, flyttades ut från gamla bykärnan, vid Gamla Torg. En renovering gjordes 1942, då huset fick nytt yttertak, ny källare och två nya ytterdörrar. Uthus av samma konstruktion och ålder som bostaden finns på tomten.

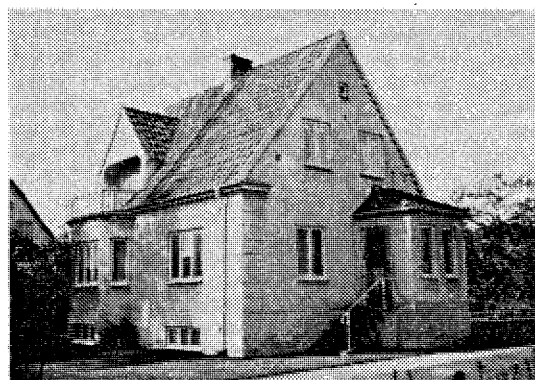
BIET 16 - Flygarevägen 12
Klass.kat. 2

1½-plans ljusgrått putsat tegelhus, med vita rusticerade hörn, byggt 1934. Sadel-taket är täckt med rött tvåkupigt tegel. En takkupa med balkong vetter mot Flygarevägen. Uthuset på tomten är av samma ålder och konstruktion som bostaden.

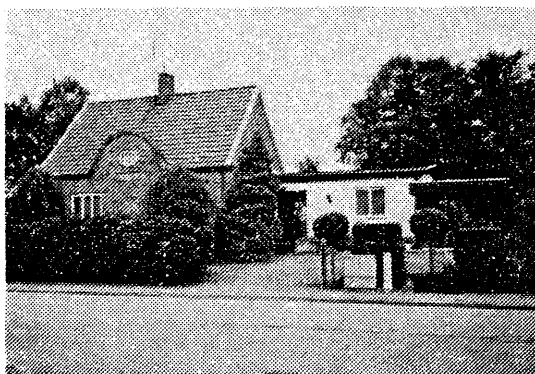
1½-plans bostadshus från 1929-30, uppfört i handslaget rödbrunt tegel på gråmålad betonggrund. Sadel-taket är täckt med enkupigt rött tegel. En vitputsad tillbyggnad i tegel byggdes 1959.

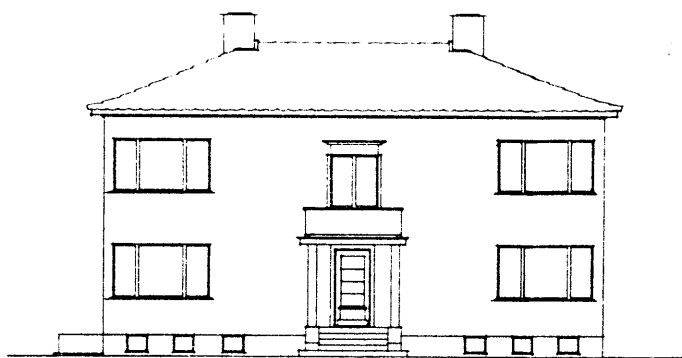
fasad mot norr

Ett välbevarat exempel på en funktionalistisk villa från 1940-talets början. Huset har fortfarande kvar sin ursprungliga planlösning med fyra lägenheter och även fasaden mot gatan är oförändrad.

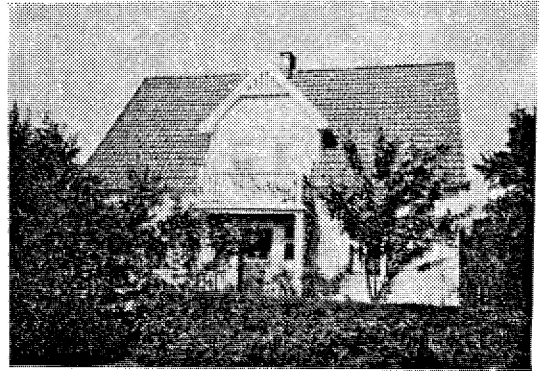
BIET 17 - Flygarevägen 14
Klass.kat. 1B

1½-plans bostadshus byggt 1930. Konstruktionen är av tegel och sockeln av gråmålad betong. Fasaderna är putsade i ljusgult med rusticerade vita knutar. En takkupa vetter mot Flygarevägen. Uthus av samma ålder och material som bostaden finns på tomten. Huset har kvar sin ursprungliga lösning. Endast köksinredningen är utbytt.

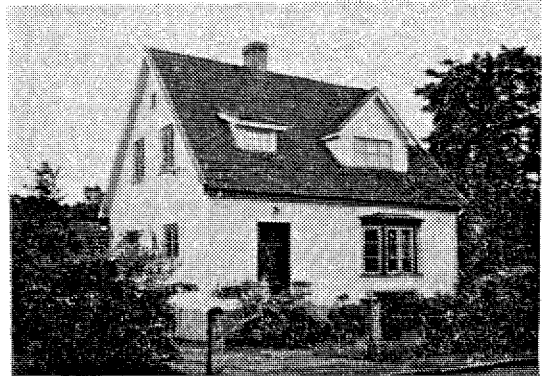
BIET 20 - Norra Torggatan 17
Klass.kat. 1B

1½-plans bostadshus med vitputsade fasader och gråmålad sockel. Sadel-taket är täckt med rött tegel. Takkupor finns mot gatan och mot trädgården. Huset uppfördes 1929.

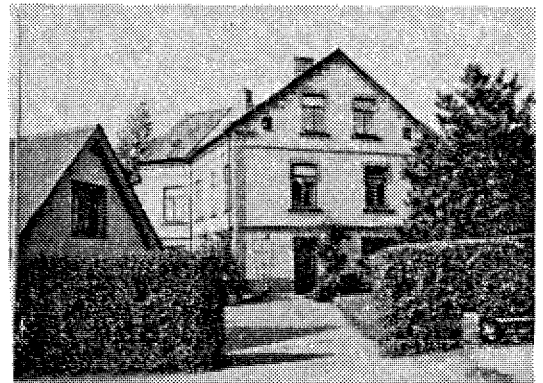
BIET 24 - Västergatan 23
Klass.kat. 2

1½-plans tegelhus, byggt 1911 som bostad och kontor. Takmaterialet är dels rött tegel och dels plåt. Stor tillbyggnad av tegel finns på gårdssidan av huset.

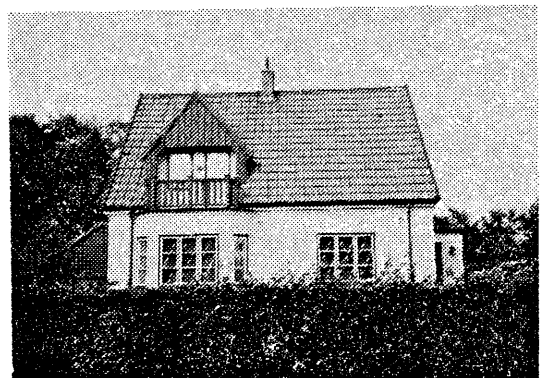
BIET 28 - Flygarevägen 10
Klass.kat. 1B

1½-plans gulputsat tegelhus på gråmålad betongsockel, byggt 1938-39. Sadel-taket är täckt med rött tvåkupigt tegel. Takkupan med balkong vetter mot Flygarevägen. Garaget byggdes 1975.

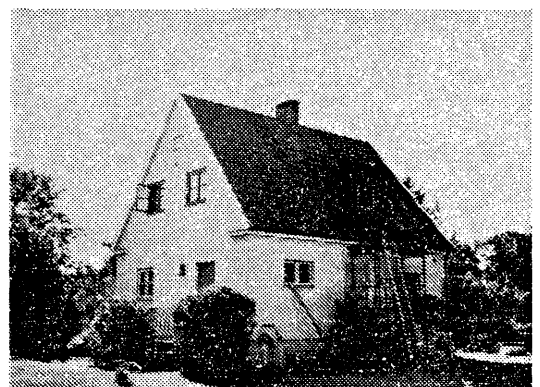
BIET 29 - Flygarevägen 16
Klass.kat. 1B

1½-plans bostadshus byggt 1939. Huset är av tegelkonstruktion på gråmålad betongsockel. Fasaderna är putsade, ljusgrå. Sadel-taket är täckt med rött tegel. En takkupa vetter mot Flygarevägen. På tomten finns ett uthus.

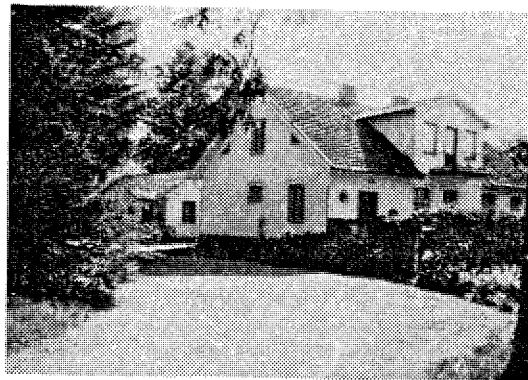
BJÖRKEN 7 - Östergatan 3
Klass.kat. 1B

1½-plans bostadshus, fd provinsial-läkarmottagning, uppfört mellan 1870-1900, i tegel på gråstensgrund. Fasaderna är vitputsade och sadeltaket är täckt med tegel. Takkupor finns som vetter mot gatan och trädgården. Tillbyggnader och andra yttre ändringar hargjorts, men gatufasaden och den urspr huskroppen har kvar sin karaktär.

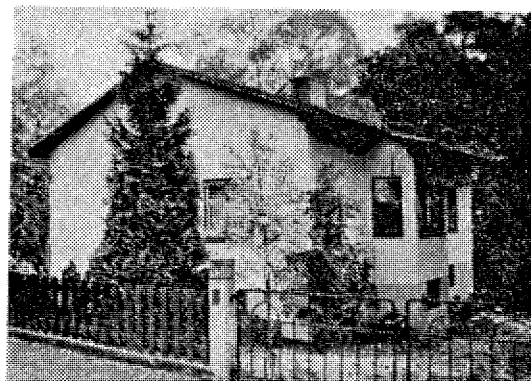
BLÅKLOCKAN 2 - Grönalundsvägen 24
Klass.kat. 1B

Enplans "funkishus" med garage i källarvåningen. Huset är byggt 1947 och har träkonstruktion på betonggrund. Fasaderna är porfyritputsade i ljusgrått och sockeln slätputsad och gråmålad. Sadeltaket är täckt med rött tvåkupigt tegel.

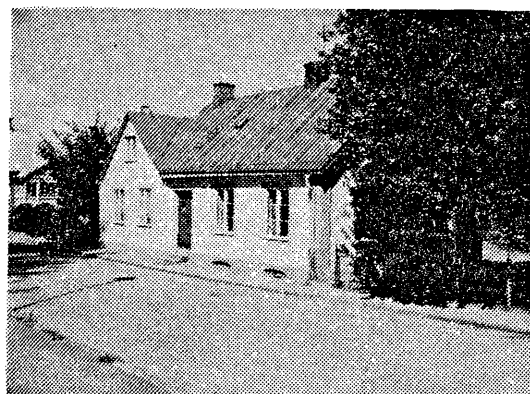
BOKEN 3 - Älvgatan 3
Klass.kat. 1B

Ett bostadshus uppfört i tegel 1900-20. Huset är reveterat och fasaderna är målade i gulgrått. Sadeltaket är täckt med papp. Uthus från samma tid finns på tomten.

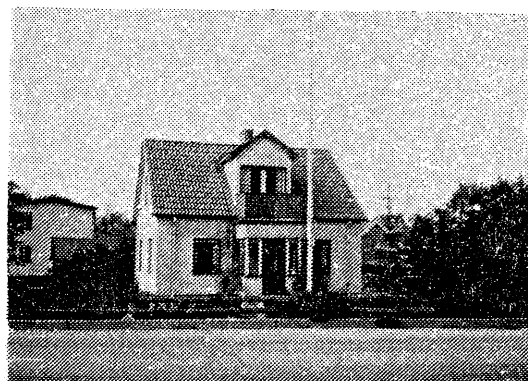
BROTTE 7 - Möllevägen 1
Klass.kat. 1B

1½-plans reveterat trähus på betonggrund, byggt 1936. Väggarna är klädda med grå eternitplattor och sadeltaket är täckt med rött tvåkupigt tegel. Takkupa med balkong vetter mot Malmövägen. Mindre uthus finns på tomten.

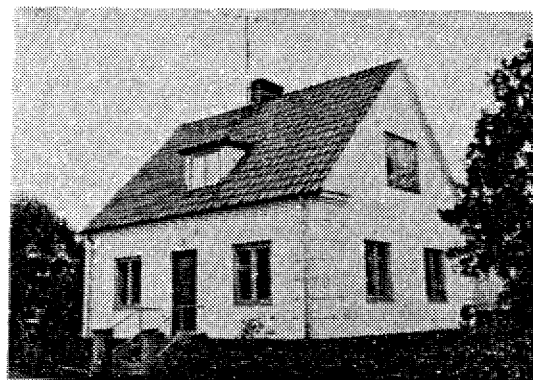
BROTTE 10 - Gamla Orupsvägen 4
Klass.kat. 1B

1½-plans bostadshus från 1938, uppfört i tegel på betonggrund. Fasaderna är vitputsade med rusticerade hörn. Sockeln är grå. Sadeltaket är täckt med rötttegel. En takkupa vetter mot Gamla Orupsvägen. Uthus finns på tomten.

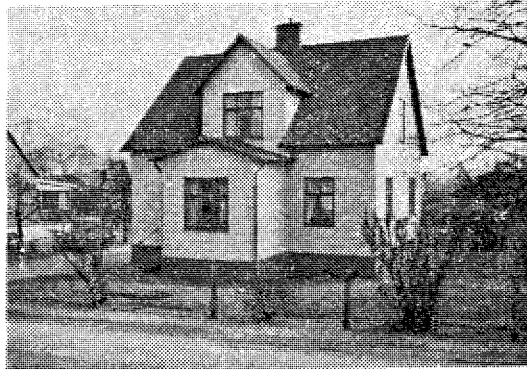
DUVAN 2 - Stenskogsvägen 13
Klass.kat. 1B

1½-plans bostadshus uppfört 1932 i trä på gjuten grund. Fasaderna kläddes 1962 med sidiplattor. Sadeltaket är täckt med eternitplattor och en takkupa vetter mot gatan. Ett garage byggdes 1947.

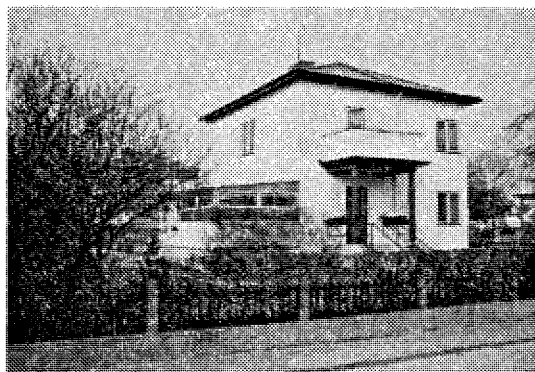
DUVAN 7 - Vinkelgatan 4
Klass.kat. 1B

Tvåvånings bostadshus av "funkistyp" uppfört 1942 i trä på gjuten grund. Huset är reveterat och fasaderna vitmålade. Tälttaket är täckt med tegel. Ett garage byggdes 1959.

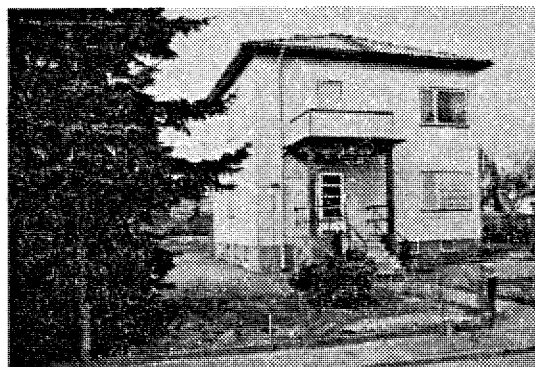
DUVAN 8 - Vinkelgatan 6
Klass.kat. 1B

Tvåvånings bostadshus av "funkistyp" uppfört 1942 på gjuten grund. Huset har träkonstruktion och fasaderna är klädda med grå sidiplattor. Tälttaket är täckt med tegel.

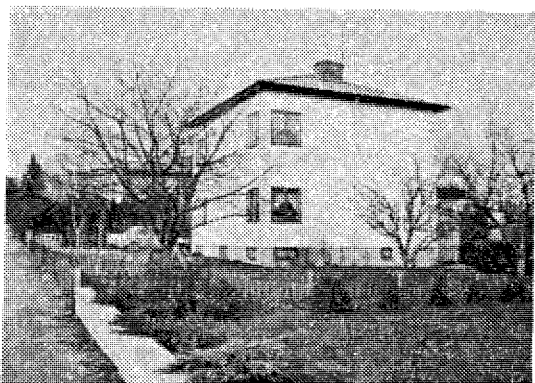
DUVAN 11 - Södergatan 16
Klass.kat. 1B

Tvåvånings bostadshus av "funkistyp" uppförd 1944 på gjuten grund. Huset har träkonstruktion och är reverterat. Fasaderna är vitmålade och tälttaket är täckt med tegel. En tillbyggnad gjordes 1972 mot trädgården.

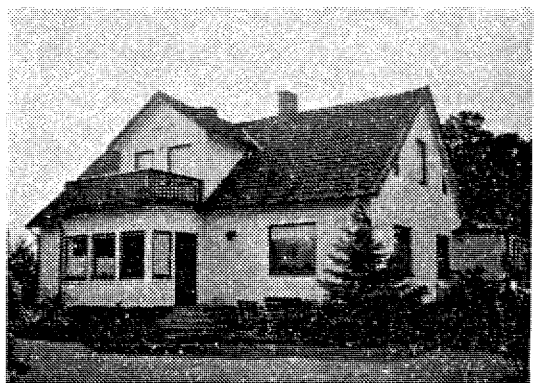
EKEBO 1 - Kvarngatan 1
Klass.kat. 1B

1½-plans bostadshus av tegelkonstruktion och betonggrund. Fasaderna är vitputsade och sockeln grå. En takkupa med balkong vetter mot Kvarngatan. Huset är byggt 1915 som bostad till Ekebo gård, men avstyckades från huvudgården, nuvarande Ekebo 7.

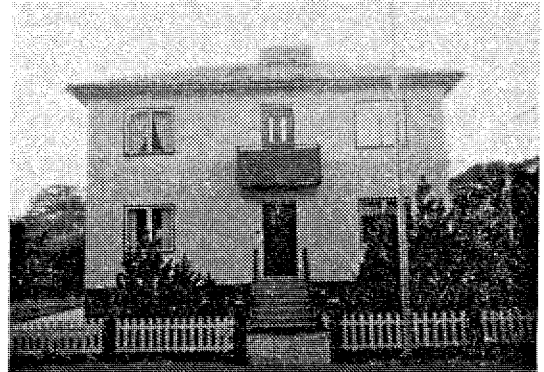
EKEBO 3 - Kvarngatan 1
Klass.kat. 1B

Tvåvånings bostadshus i "funkisstil" byggt 1947. Huset är uppfört i lättbetong och grunden är av betong. Fasaderna är porfyritputsade, ljusgrå. Taket är täckt med rött tegel. Exteriören och rumsindelningen är oförändrad. Ett stort garage byggdes 1962.

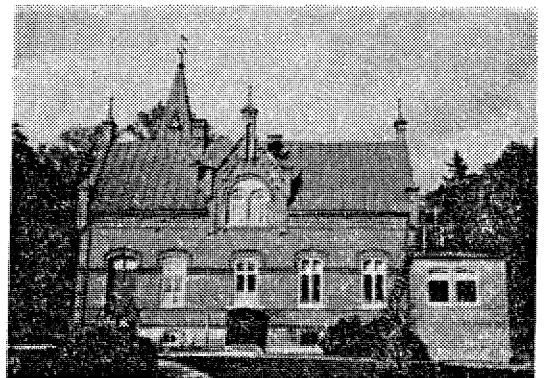
EKELIDEN 1 - Maglasätevägen
Klass.kat. 1B

Slottsliknande tegelbyggnad från 1890-talet i två våningar på hög stensockel. Fasaderna är utformade med frontespiser, bandgördlar och tegelornamentik. Tak och torn är täckta med underhållsfri brun papp. Terrass och altan tillkom 1947 och två tillbyggnader gjordes 1950 och 1958. Byggnaden används idag till kyrklig ungdomsverksamhet.

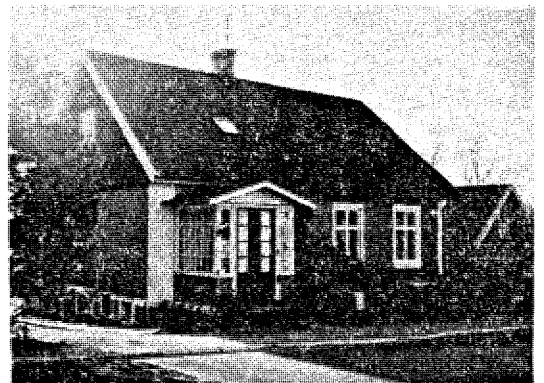
ERIC 9 - Hörbyvägen 6
Klass.kat. 1B

1½-plans bostadshus i tegel, uppfört 1910 på gråstensgrund. Sadeltaket är täckt med tegel. En tillbyggnad har gjorts på husets baksida och ett större fönster är uttaget på ena gaveln.

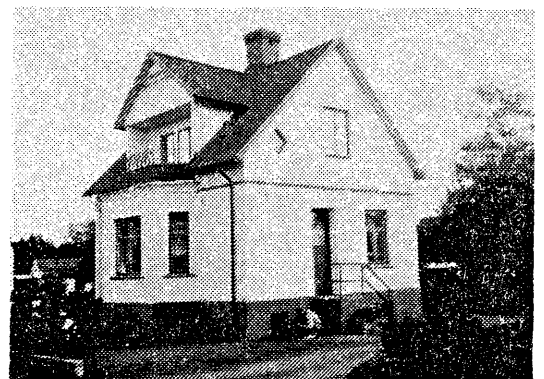
FASANEN 19 - Stenskogsvägen 29
Klass.kat. 1B

1½-plans bostadshus med tegelkonstruktion och betonggrund, byggt 1919. Fasaderna är vitputsade och sockeln är grå. Sadeltaket är täckt med släta grå eternitplattor. En takkupa med balkong vetter mot Stenskogsvägen.

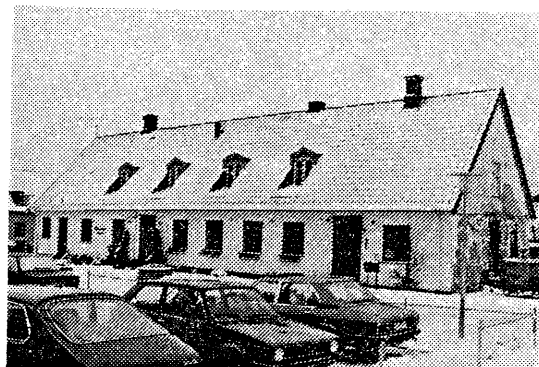
FELIX 7 - Gamla Torg 8
Klass.kat. 1B

Bostadshus och restaurang, fd man-
gårdsbyggnad till Gård nr 17 i Höör.
Gården låg på denna plats enl karta
från 1742. Under 1800-talet handlade
gårdens ägare med kvarnstenar. Detta
framgår bl a av den västra gaveln,
där 13 st kvarnstenar framtagits.
Grunden och delvis väggarna är av
gråsten. Fasaderna är vitputsade och
sadeltaket är täckt med tegel. Mindre
takkupor har tillkommit senare. Två
gårdslängor stod kvar som vinklar ut
mot torget till långt in på 1900-talet.

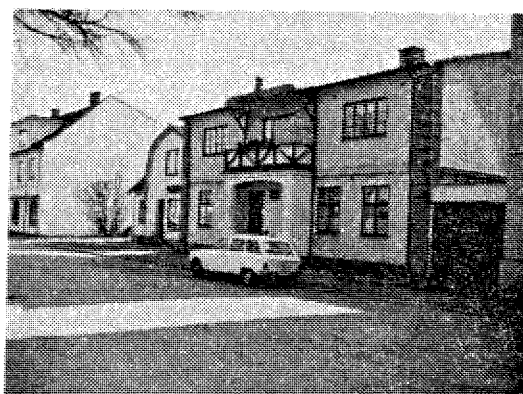
FJÄRILN 3 - Nya Torg 6
Klass.kat. 1B

Bostadshus i två våningar uppfört 1887
i tegel på gråstensgrund. Fasaderna är
putsade i grönt och taktäckningen är
plåt. Till- och ombyggnader gjordes
1934 resp 1937. Garaget byggdes 1940
och en gårdsbyggnad 1946.

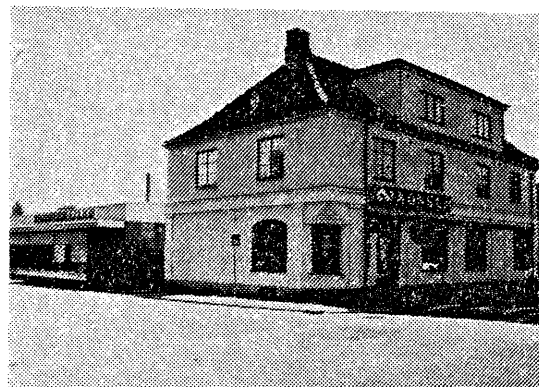
FJÄRILN 10 - Mejerigatan 2
Klass.kat. 1B (del av)

Bostadshus i två våningar med affär,
uppförd 1924 i tegel på grund av grå-
sten och betong. Fasaderna är vitput-
sade och sadeltaket valmat och täckt
med tegel. Två större takkupor vetter
dels mot torget och dels inåt gården.
Enplans tillbyggnader gjordes 1956 och
1964 i rött tegel med platt tak av
plåt.

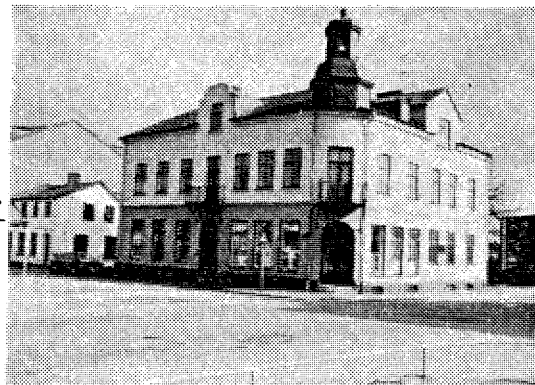
FLUGAN 1 - Nya Torg 3
Klass.kat. 1B

Bostadshus i två våningar med affär,
uppfört i tegel 1905. Grunden är av
gråsten och fasaderna är putsade i
beige. Sadeltaket är täckt med eternit.
En annan affärsbyggnad från 1900 är byggd i
tegel med vitputsade fasader. Sa-
deltaket är täckt med eternit. Yt-
terligare ett hus innefattande en
begravningsbyrå finns på tomten.
Byggnaden är från 1890-talet och
uppförd med träkonstruktion. Fa-
saderna har liggande slät gul pa-
nel och sadeltaket är täckt med eter-
nit.

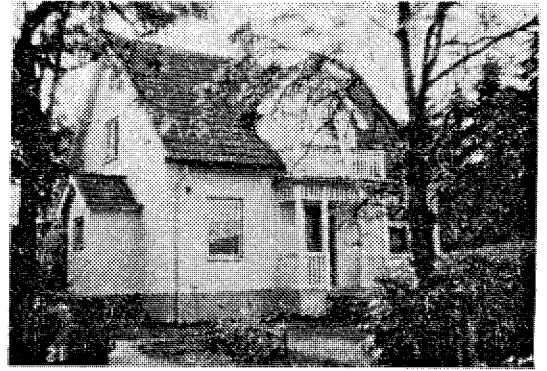
FLYGARE 6 - Flygarevägen 21
Klass.kat. 1B

1½-plans bostadshus, byggt 1938 med tegelkonstruktion på betonggrund. Fasaderna är putsade i ljusgrått med vita rusticerade hörn och sockeln är grå. En takkupa vetter mot Flygarevägen. Uthus och garage finns på tomten.

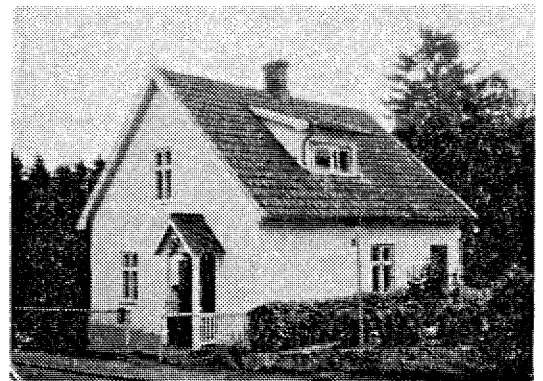
FLYGARE 10 - Flygarevägen 25
Klass.kat. 1B

1½-plans bostadshus av tegel byggt ca 1928-30. Huset har grå betongsockel och fasaderna är putsade gulvita. Sadeltaket är täckt med tvåkupigt rött tegel. En takkupa vetter mot Flygarevägen.

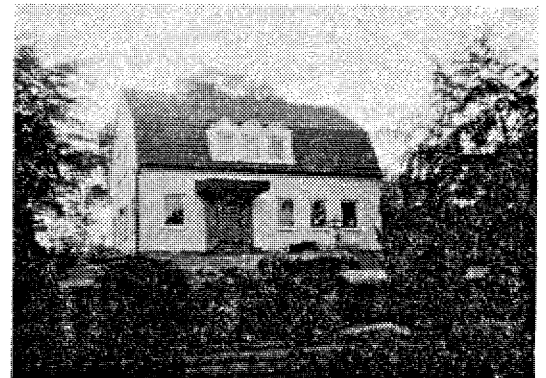
FLYGARE 13 - Flygarevägen 31
Klass.kat. 1B

1½-plans bostadshus av tegel, byggt 1948. Betongsockeln är gråmålad och fasaderna porfyritputsade i gulvitt. Mansardtaket är täckt med rött tegel. En takkupa vetter mot Flygarevägen. Garage med uthus finns på tomten.

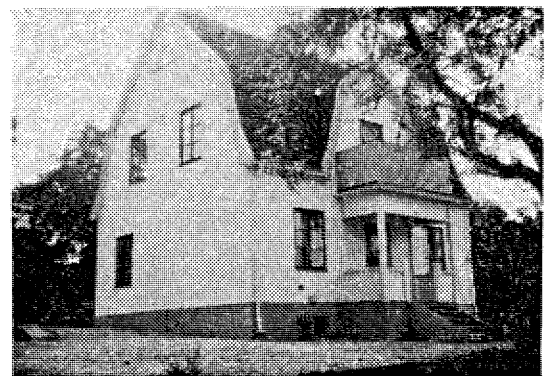
FLYGARE 15 - Flygarevägen 35
Klass.kat. 1B

1½-plans bostadshus av tegel på betonggrund, byggt på 1940-talet. Fasaderna är vitputsade och sockeln är grå. Mansardtaket är täckt med rött tegel. En takkupa vetter mot Flygarevägen. Garage finns på tomten.

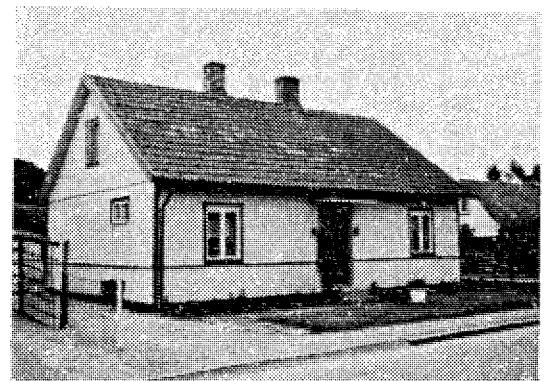
FLYGARE 25 - Flygarevägen 17A
Klass.kat. 1B

Envånings bostadshus från sekelskiftet. Huset är av träkonstruktion med lerstensfyllning på gråstensgrund. Det är klätt med gul liggande och stående pärlspontpanel. Sockeln är brunmålad och sadeltaket är täckt med tegel.

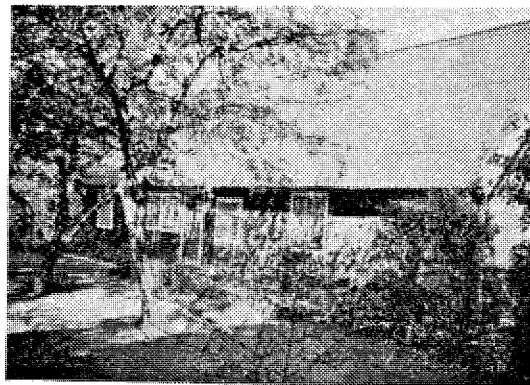
FURAN 1 - Munkgatan 1
Klass.kat. 1B

Bostadshus från 1870-80-talet med träkonstruktion och lersten på gråstensgrund. Fasaderna är klädda med röd locklistpanel och sadeltaket är täckt med eternitplattor. Uthuset på tomten är trol från 1920-talet.

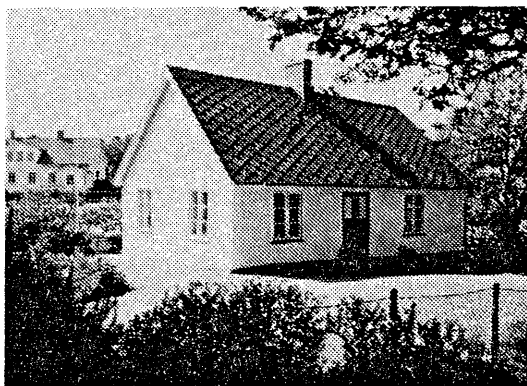
FURAN 3 - Älvgatan 18
Klass.kat. 1B

Bostadshus med träkonstruktion och lersten, uppfört på 1870-talet. Huset har gråstensgrund och är reveterat. Fasaderna är grönmålade och sadeltaket är täckt med eternitplattor. Ett vindfång byggdes 1947.

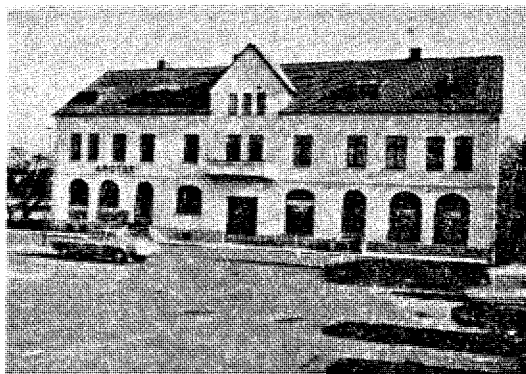
FYRKANTEN 3 - Lilla Torg 5
Klass.kat. 1A

Fd apoteksbyggnad och bostadshus i tegel, uppfört i två plan 1905. Huset har gråstensgrund och fasaderna är vitputsade. Sadeltaket är täckt med tegel och har frontespis och takkupor. Apoteket öppnades 1915 och var inrymt här till 1975, då vårdcentralen byggdes med nya apotekslokaler.

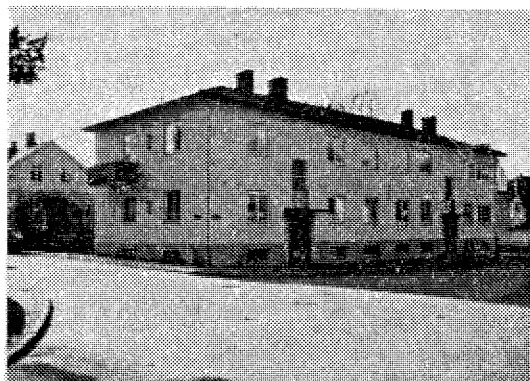
FYRKANTEN 5 - Apoteksgatan 4
Klass.kat. 1B

Hyresfastighet i två våningar, uppförd 1945 i trä. Byggnaden är reveterad och fasaderna vitmålade. Tälttaket är täckt med tegel.

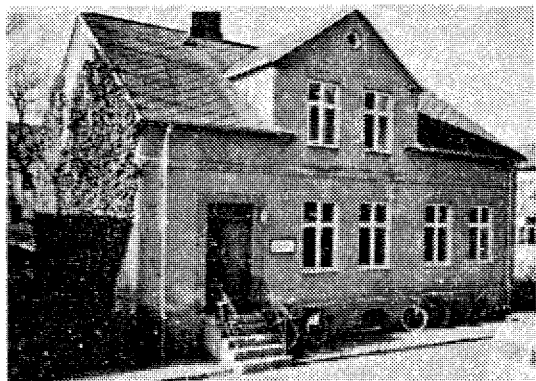
FYRKANTEN 6 - Rundgatan 5
Klass.kat. 1B

1½-plans kontorsbyggnad, fd bostadshus, uppfört 1910 i tegel på gråstensgrund. Fasaderna är gråputsade och sadeltaket är täckt med eternitplattor. Huset har takkupor mot gatan och trädgården. Garaget är byggt 1955.

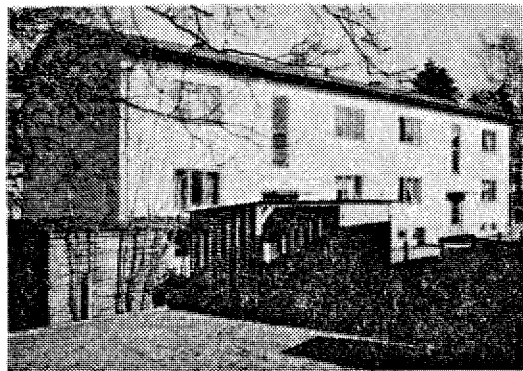
FYRKANTEN 7 - Rundgatan 3
Klass.kat. 1B

Tvåvånings hyresfastighet, uppförd 1944 med träkonstruktion på gjuten grund. Fasaderna är vitmålade och sadeltaket är täckt med tegel. (Se husritn sid 24).

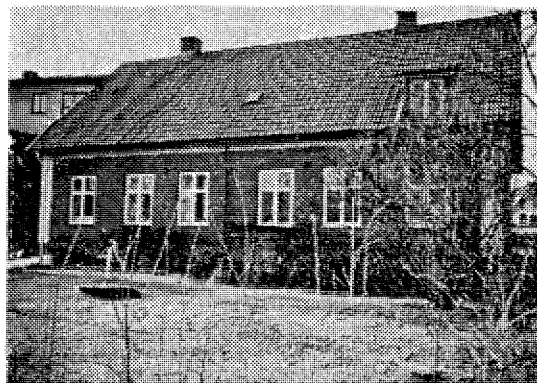
FYRKANTEN 13 - Lilla Torg 6
Klass.kat. 1B

Bostadshus, uppfört i rött tegel. Huset finns med på fotografi från 1895. Grunden är gråsten och sadeltaket är täckt med tegel. Ett butiksfönster och en mindre takkupa har tagits upp på framsidan.

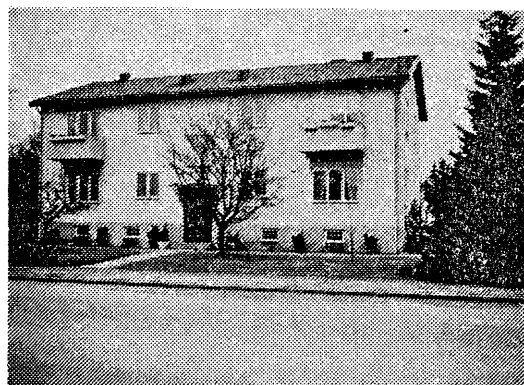
GAMEN 1 - Södergatan 26
Klass.kat. 1B

Bostadshus i två våningar, uppfört 1947 i träkonstruktion. Huset är reveterat och fasaderna är vitmålade. Grunden är gjuten och sadeltaket är täckt med tegel. Ett garage finns från samma tid.

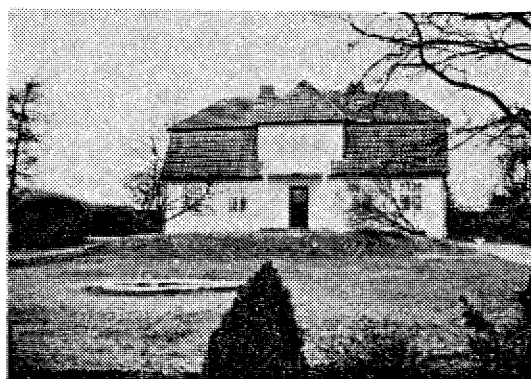
GAMEN 5 - Stenskogsvägen 8
Klass.kat. 1B

Bostadshus i två våningar, uppfört 1926 i tegel på gråstensgrund. Fasaderna är putsade gulvita. Mansardtaket är täckt med cementpannor och har en takkupa mot gatan.

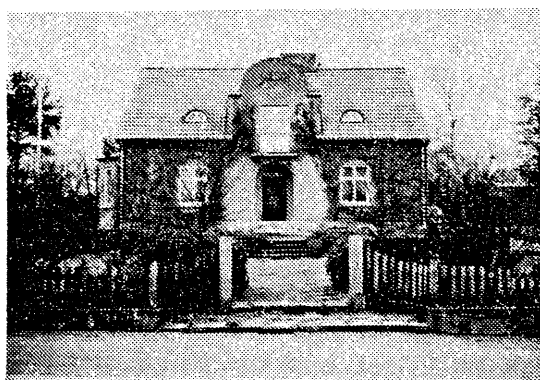
GAMEN 6 - Stenskogsvägen 10
Klass.kat. 1B

1½-plans bostadshus, uppfört 1932 i tegel på gråstensgrund. Fasaderna är putsade i grått och sadeltaket är täckt med tegel. Huset har frontespis mot gatan och en takkupa på baksidan.

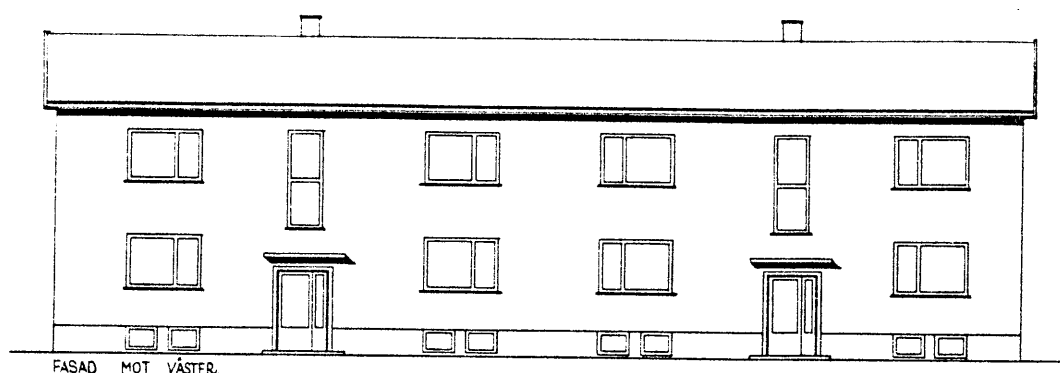
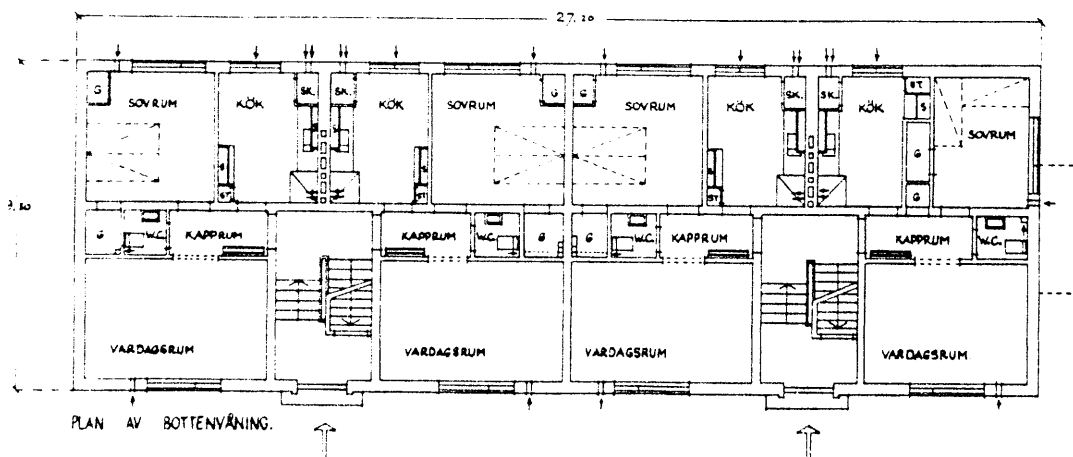
GULLVIVAN 8 - Grönalundsvägen 46
Klass.kat. 1B

Exempel på hyreshus i funktionalistisk stil från början av 1940-talet. Det reveterade trähuset har hittills fått behålla sin ursprungliga exteriör. Ritningen visar en tidstypisk enkel planlösning med små lägenheter.

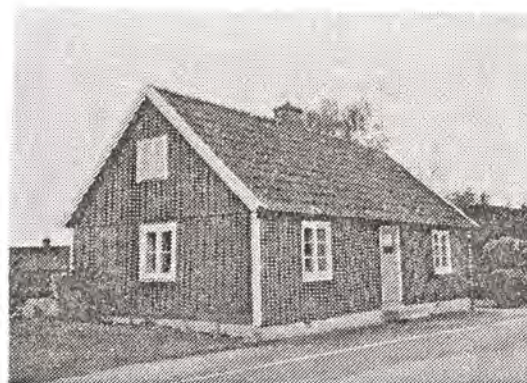
Bostadshus, sk gatehus, byggt omkr 1880 och flyttat till nuvarande plats i början av 1900-talet. Huset är uppfört i träkonstruktion med lerstensfyllning på gråstensgrund. Fasaderna är klädda med röd locklistpanel. Det urspr halm-taket utbyttes mot röda tegelpannor ca 1935-40.

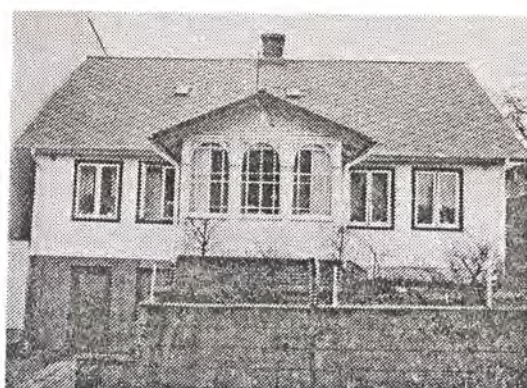
HEMMET 2 - Kungsgatan 4
Klass.kat. 1B

Bostadshus, uppfört omkr 1870-80-talet i tegel på gråstensgrund. Fasaderna är putsade i vitt och gult och sadeltaket är täckt med eternit. En glasveranda vetter mot gatan och en mindre takkupa mot trädgården.

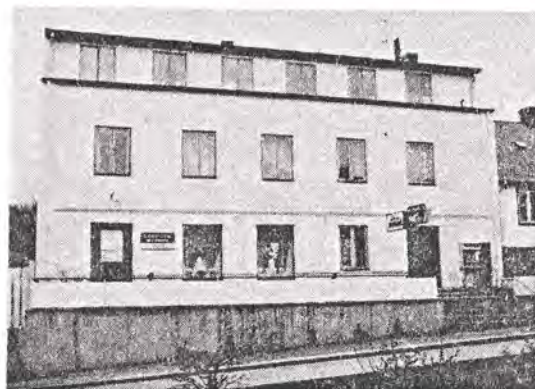
HEMMET 3 - Kungsgatan 6
Klass.kat. 2

Byggnad i 2½-plan, uppförd mellan 1860-80-talet i tegel på gråstensgrund. Fasaderna är vitputsade och det plana taket täckt med plåt. På 1800-talet var här inrymt Höörs postkontor under en tid. År 1937 omändrades hela huset till pensionat genom att huset höjdes. Idag finns här lägenheter och frisör-rörelse. Flertalet större ändringar är gjorda, varför huset är klassificerat som 2, men byggnaden har sin betydelse för en bibehållen gatubild.

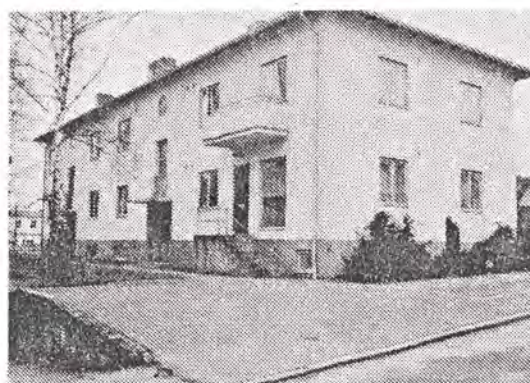
HEMMET 9 - Möllebacken 3A
Klass.kat. 1B

Hysesfastighet i två våningar, uppförd 1944 i tegel på gjuten grund. Fasaderna är putsade i gult och tältaket är täckt med tegel.

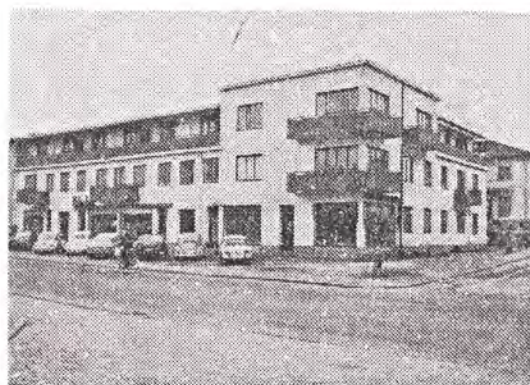
HEMMET 10 - Järnvägsgatan-Möllebacken
Klass.kat. 1B

Hysesfastighet i tre plan med affärer, uppförd 1936 i tegel på gjuten grund. Fasaderna är putsade i gult och det plana taket är täckt med plåt.

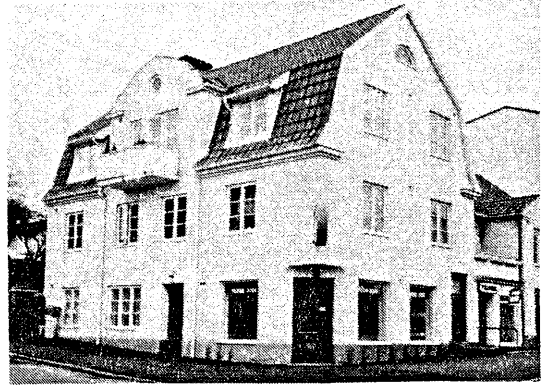
HEMMET 12 - Hantverksgatan 13
Klass.kat. 2

Bostad och affärsbyggnad, uppförd 1935 i 2½-plan med tegelkonstruktion. Fasaderna är vitputsade och mansardtaket är täckt med tegel. Grunden är av gråsten. Ombyggnader har gjorts 1943 och 1973. I den äldre delen av byggnaden installerades 1887 Höörs telefonstation. Byggnaden som helhet har klassificerats som 2 men har särskilt med sin äldre del, betydelse för en bibehållen gatubild.

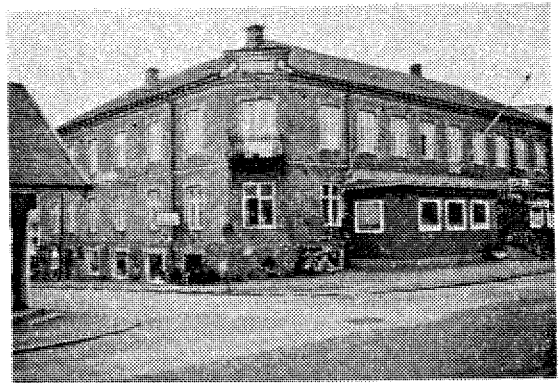
HEMMET 14 - Järnvägsgatan 8
Klass.kat. 1B

Tvåvåningsbyggnad med hotell och affär, uppförd 1898. Huset är byggt i rött tegel på gråstensgrund. Sadeltaket är täckt med tegel. Ombyggnader är gjorda 1926, 1945 samt 1953. En veranda mot Järnvägsgatan har blivit inbyggd.

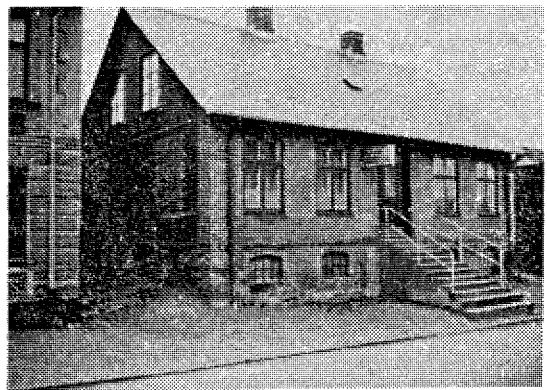
HEMMET 15 - Hantverksgatan 7
Klass.kat. 1B

Bostadshus med skrädderi från 1896, uppfört i tegel på gråstensgrund. Sadeltaket är täckt med eternit. Uthus från 1904 finns på tomten.

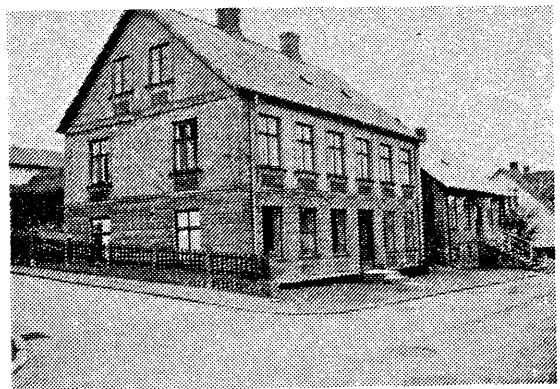
HEMMET 16-17 - Hantverksgatan 5
Klass.kat. 1B

Bostadshus i tegel på gråstensgrund, uppfört 1906. Fasaderna är putsade i grått och sadeltaket är täckt med eternit. Garage och uthus finns på tomten.

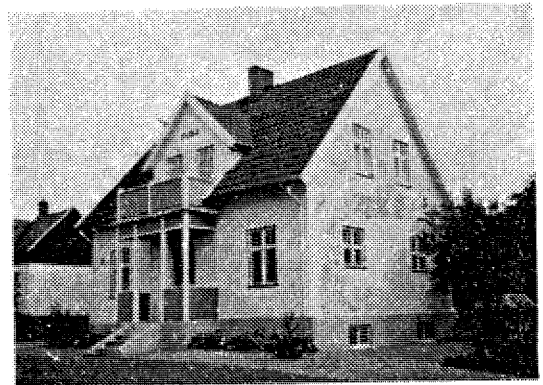
HERMELINEN 10 - Norrevärnsgatan 22
Klass.kat. 1B

1½-plans bostadshus från 1926-27, uppfört i tegel på betonggrund. Fasaderna är vitputsade och sockeln är grå. Takkupa med balkong vetter mot Norrevärnsgatan. En mindre kupa finns på trädgårdssidan. Två uthus finns på tomten.

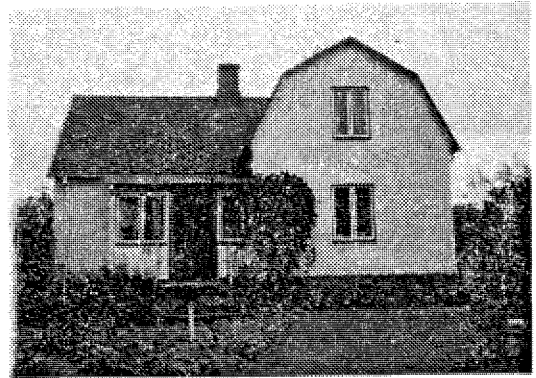
HERMELINEN 12 - Norrevärnsgatan 26
Klass.kat. 1B

Bostadshus från 1911, uppfört i tegel på betonggrund. Fasaderna är vitputsade och sockeln är gråmålad. Taket är täckt med släta grå eternitplattor. Utbyte av fönster, dörrar och takbeläggning samt omputsning av fasaderna skedde 1964. Uthus finns på tomten.

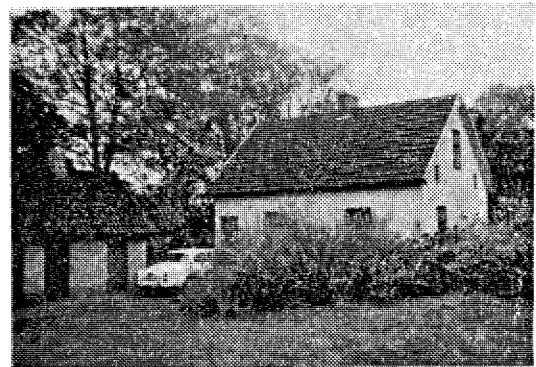
HUMLAN 2 - Flygarevägen 9
Klass.kat. 1B

1½-plans bostadshus i tegel på betonggrund, byggt 1923. Fasaderna är vitputsade och sockeln är grå. Sadel-taket är täckt med rödbruna betongpannor. Uthus finns på tomten. (se husritn sid 28)

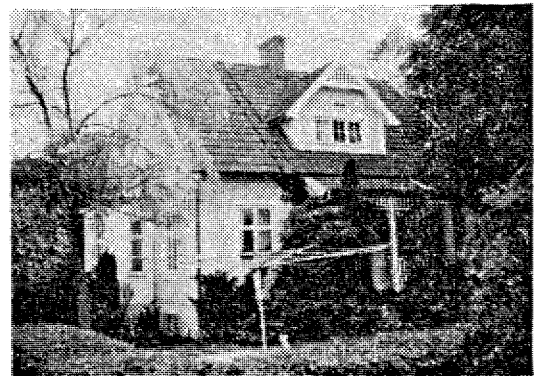
HUMLAN 3 - Flygarevägen 7
Klass.kat. 1B

1½-plans bostadshus i tegel på betonggrund, byggt 1926. Fasaderna är putsade ljusgrå med vita rusticerade hörn och vita fönsteromfattningar. Sockeln är gråmålad. En takkupa vetter mot Flygarevägen. Interiört är huset nästan oförändrat. Ett garage finns på tomten.

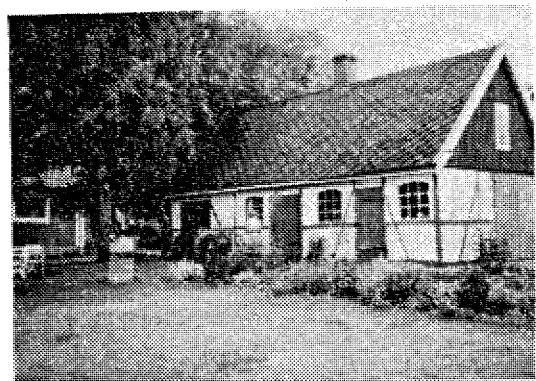
HUMLAN 6 - Flygarevägen 11B
Klass.kat. 1B

Rött tegelhus på putsad gråstensgrund byggt vid sekelskiftet. Sadel-taket är täckt med rött tvåkupigt tegel. Ytterligare ett hus finns, fd stall och bostad, trol från mitten av 1800-talet. Huset är flyttat från Gamla Torg till sin nuvarande plats. Väggarna är vitputsade med synlig svart timra. Gavelröstena är klädda med panel och sockeln är av gråsten. Sadel-taket är täckt med slät eternit. Garageportar mot Flygarevägen insattes 1983.

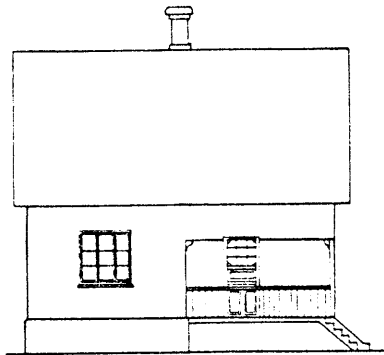
FASAD MOT SÖDER

Exempel på mindre enfamiljshus från 1920-talet, med en enkel planlösning och välbevarad exteriör.

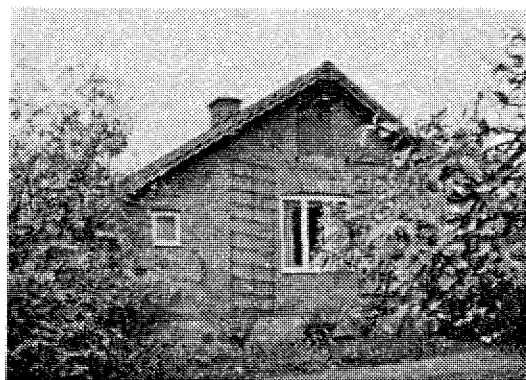
HYACINTEN 7 - Syrenvägen
Klass.kat. 1B

Enplans rött tegelhus på gråstensgrund, byggt i mitten av 1800-talet som banvaktsstuga i samband med järnvägsbygget. Fasaderna har strukna fogar och sadeltaket är täckt med tjärpapp. Veranda och burspråk är tillbyggda 1944. I övrigt är exteriören oförändrad. Uthus, byggt samtidigt, finns på tomten.

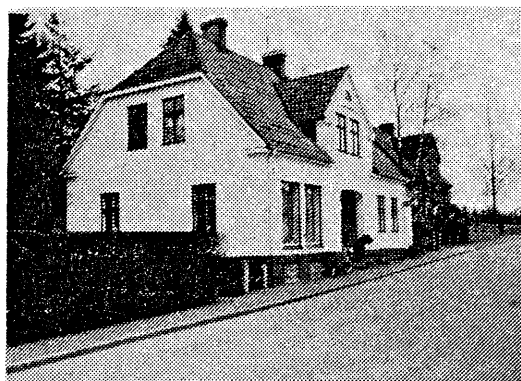
HÄLLAN 1 - Eriksgatan 5
Klass.kat. 1B

1½-plans bostadshus med frisörsalong, uppfört i tegel på gråstensgrund 1925. Fasaderna är putsade i vitt. Det valmade sadeltaket är täckt med tegel. En större frontespis vetter mot Eriksgatan. Tillbyggnad av arbetsrum gjordes 1928. Ett garage blev byggt 1958.

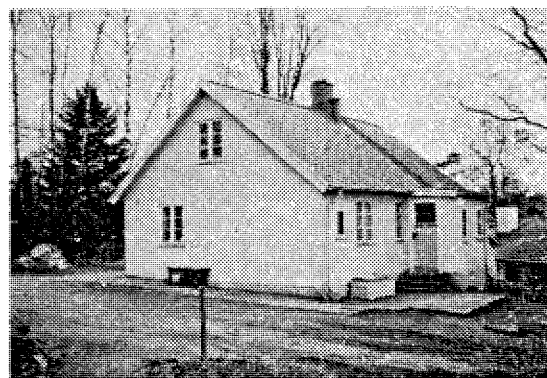
HÄLLAN 6 - Centralgatan 15
Klass.kat. 1B

Fd möllarebostad. Möllehuset och kvarnen, en holländare, byggdes 1882. Kvarnen drevs till 1903, då den nedtogs och flyttades till Åstorps hembygdspark.

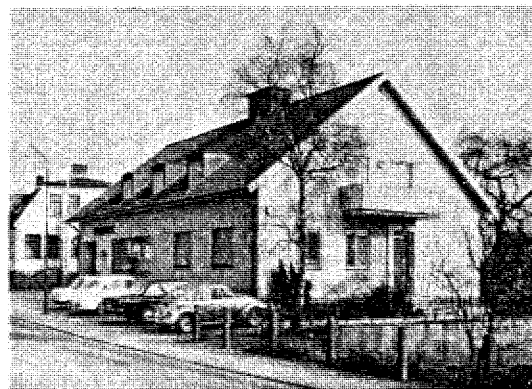
HÄLLBO 4 - Ringsjövägen 1
Klass.kat. 2

2½-plans kontorsbyggnad med bostadslägenheter uppförd 1957. Huset har träkonstruktion och är reveterat, grunden är gjuten. Gavlarnas och baksidans fasader är gråmålade, men gatufasaden är inklädd med avlånga "mosaikplattor". Sadeltaket är täckt med tegel och har tre takkupor som vetter mot gatan.

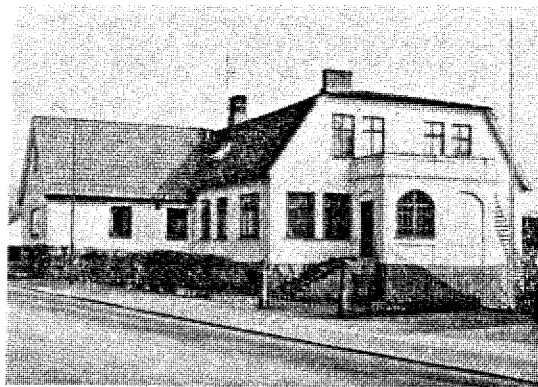
HÄLLBO 5 - Gamla Torg 3
Klass.kat. 2

1½-plans byggnad med träkonstruktion och gråstensgrund, byggd vid sekelskiftet. Huset är reveterat och målat i gulvitt. En gavelfasad är klädd med panel i samma färg. Taket är täckt med tegel. En tillbyggnad i lättbetong gjordes 1961. Ytterligare ändringar betr. fönster och ytterdörr mm har skett. I byggnaden har bedrivits affärsverksamhet men idag är det sjukhem.
