HÖÖRS KOMMUN

Bebyggelseinventering

Juni 1985

BEBYGGELSEINVENTERING - HÖÖRS KOMMUN

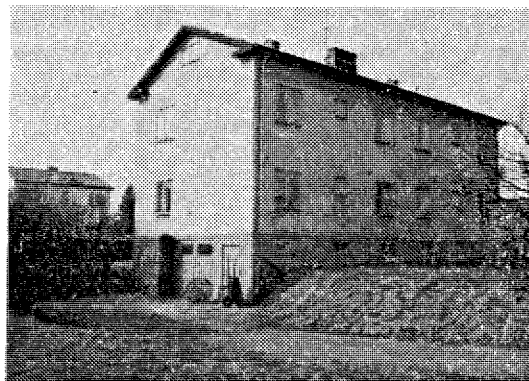
HÄLLBO 20 - Södergatan 10
Klass.kat. 1B

Flerfamiljshus i två plan, byggt 1945. Huset har träkonstruktion och är reveterat med grågula fasader. Grunden är gjuten och sadeltaket är täckt med tegel.

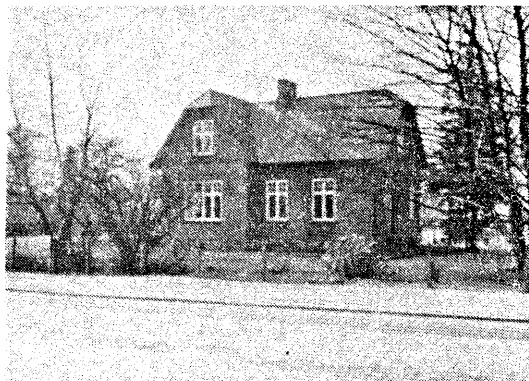
HÄLLBO 22 - Ringsjövägen 10
Klass.kat. 1B

Bostadshus i 1½-plan, byggt 1905 i tegel på gråstensgrund. Sadeltaket är täckt med eternit. En tillbyggnad gjordes 1949. Ett uthus, samtida med bostaden, finns på tomt.

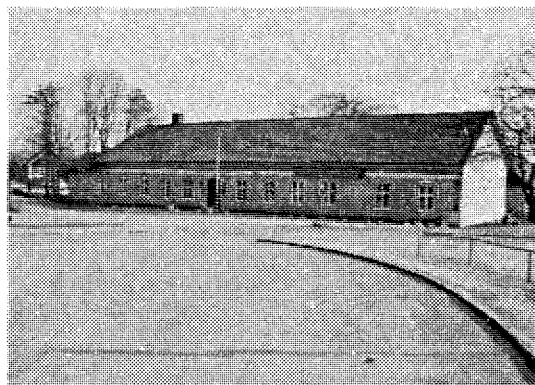
HÄLLBO 29 - Gamla Torg 4
Klass.kat. 1B

Fastigheten kan beläggas första gången på karta från 1712 eller 1726. Enl Frosta Härads historia av G Björklund lär Höörs Gästgivargård ha tillkommit 1715. Restaurangbyggnaden är trol uppförd under första hälften av 1800-talet. Den är byggd i tegel på gråstensgrund, med fasader putsade i gult. Sadeltaket är täckt med tegel. En tillbyggnad mot öster gjordes 1928. Ett bostadshus byggdes under 1800-talets senare hälft och ombyggdes 1953. En kallskänk är tillbyggd på baksidan 1963. Ett stall, byggt omkr 1850, är numera rivet. Fastigheten ingår i q-märkt område vid Gamla Torg enl stpl fastställd 1981.

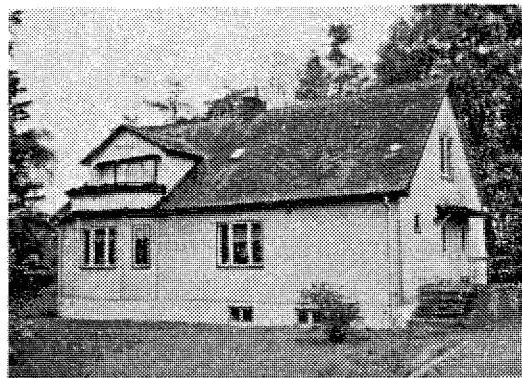
HÄSTHOVEN 2 - Tjörnarpsvägen
Klass.kat. 1B

1½-plans trähus från 1936, byggt som bostad åt sågverksägaren. Takkupa med balkong åt öster tillbyggdes 1950. Fasaderna var ursprungligen panelade, men kläddes med grågula eternitplattor 1955. Betongsockeln är målad grågul. Sadeltaket är täckt med slät grå eternit. På tomten finns en gäststuga av samma konstruktion och ålder som bostaden. Det finns även uthus på tomten.

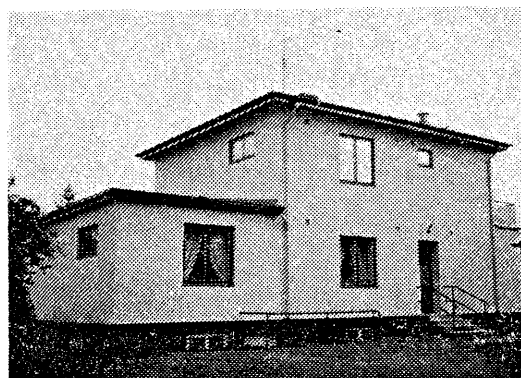
HÖNAN 4 - Åkersbergsgatan 5
Klass.kat. 1B

Tvåvånings bostadshus i "funkisstil" av tegel på betonggrund, byggt 1942. Fasaderna är gulputsade, sockeln är brun. Huset har plant tak, täckt med underhållsfri röd takpapp. Garage och uterum finns på tomten.

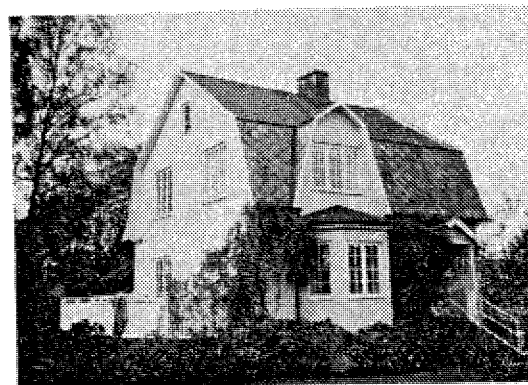
HÖNAN 9 - Åkersbergsgatan 7
Klass.kat. 1B

1½-plans tegelhus på betonggrund, byggt 1924. Fasaderna är putsade och rosafärgade. Sockeln är gulgrå. Takkupan, som är placerad över burspråket, vetter mot Åkersbergsgatan. Mansardtaket är täckt med släta grå eternitplattor. Garaget vid infarten byggdes 1979.

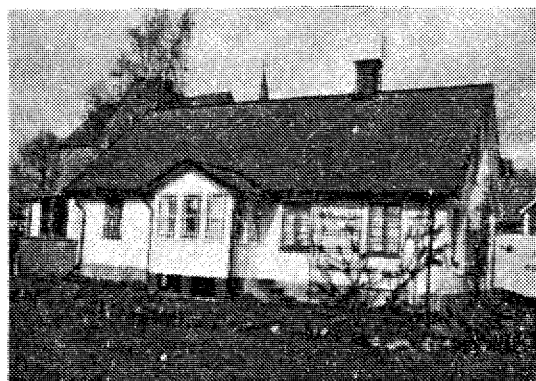
HÖRNAN 24 - Centralgatan 7
Klass.kat. 1B (del av)

Bostadshus, uppfört på 1890-talet i tegel på gråstensgrund. Fasaderna är vitputsade och sadeltaket är täckt med eternit. En tillbyggnad finns på ena gaveln. Ekonomibygnad och ytterligare en bostad, båda från 1920-talet, finns på tomten. Här bedrevs tidigare bryggerirörelse.

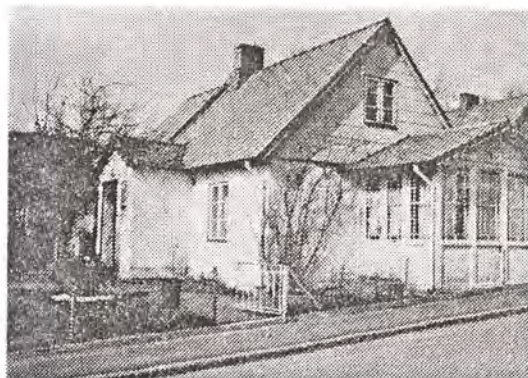
HÖRNAN 27 - Centralgatan 9
Klass.kat. 1B

Bostadshus, uppfört i tegel omkr 1890-1910. Grunden är av gråsten och fasaderna putsade i vitt. Sadeltaket är täckt med eternit. Uthus från samma tid finns på tomten.

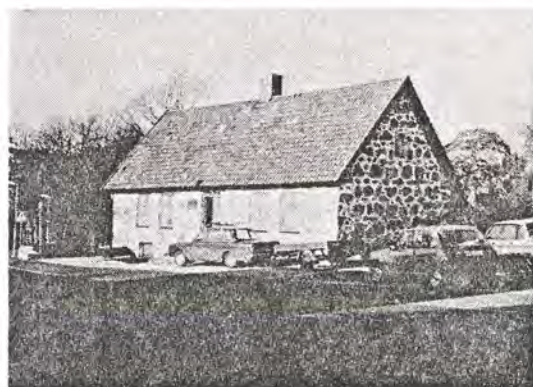
HÖÖR S:11 - Hörbyvägen 1
Klass. kat. 1A

Ett gråstenshus från ca 1830-50, vilket urspr byggdes som skola. Fram till 1876 var här fattighus, senare sockenhus till 1907 och sedan var här även bostad. Idag fungerar byggnaden som skolmuseum. Fasaderna var tidigare vitputsade. Sadeltaket är täckt med enkupigt tegel.

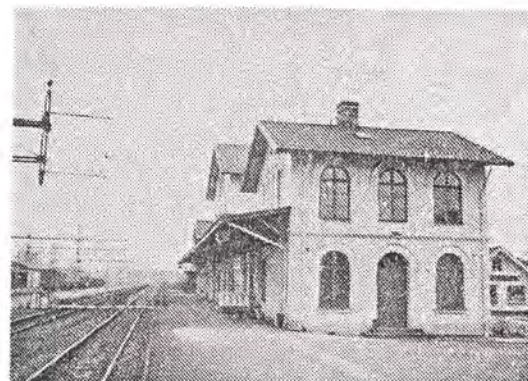
HÖÖR 54:1 - Järnvägsgatan
Klass.kat. 1A

Byggnaden är uppförd i tegel 1858, byggd i tre sammanhängande sektioner, där mitt-delen vänder sig mot Kungsgatan. Huset är målat i blekgult. Fönster och dörrar har halvcirkelformad överdel med rundbågefris. Sadeltaket är täckt med plattor av slät svart papp.

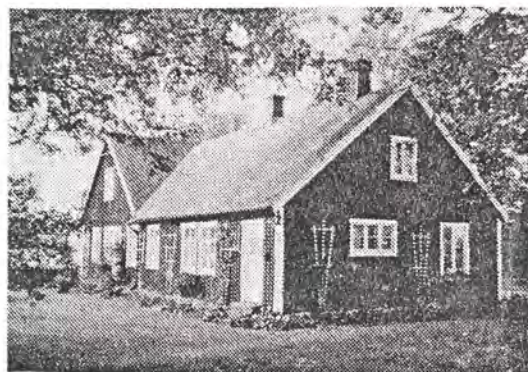
HÖÖR 55:3 - Västernäs, Ekenäs
Klass.kat. 1B

Bostadshus med träkonstruktion på gråstensgrund, byggt i början av 1900-talet. Urspr var det en lantbruksfastighet, senare en handelsträdgård fram till 1962. Fasaderna är klädda med röd locklistpanel. Sadeltaket är täckt med grå korrugerad eternit. Två uthus finns på tomten.

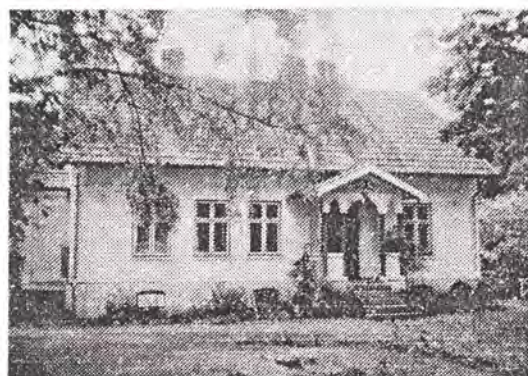
HÖÖR 58:9 - Kvarngatan 43
Klass.kat. 1B

1½-plans bostadshus från 1905, byggt för ägaren av Höörs mölla. Huset är uppfört i tegel på gråstensgrund. Fasaderna är vitputsade och sadeltaket är täckt med tvåkupigt rött tegel. En glæveranda vid västra gaveln är numera riven. På östra gaveln finns en mindre tillbyggnad.

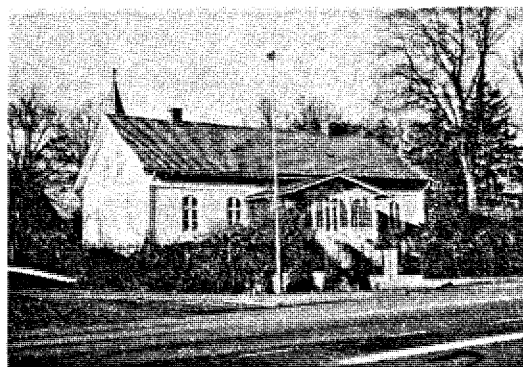
HÖÖR 59:27 - Hörbyvägen 1 c
Klass.kat. 1A

Fd Gård nr 7 i Höör. Mangårdsbyggnaden är från tiden mellan 1860-80. Den är uppförd i tegel på gråstensgrund och fasaderna är putsade i gult. Sadeltaket är täckt med tegel. Vagnslidret är från 1860-talet med träkonstruktion och stående röd lockpanel. Ett bostadshus, delvis i gråsten, delvis med träkonstruktion, är klätt med stående röd lockpanel. Det tillkom, enl vissa uppgifter, vid 1700-talets slut.

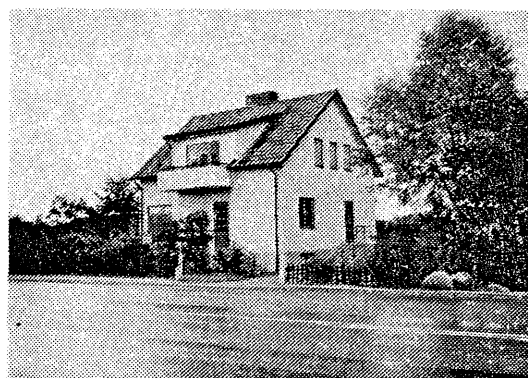
HÖÖR 60:2 - Tjörnarpsvägen
Klass.kat. 1B

1½-plans bostadshus från 1947, uppfört i lättbetong (siporex) på betonggrund. Fasaderna är vitputsade och sockeln grå. Sadeltaket är täckt med rött tvåkupigt tegel. Rumsindelningen och exteriören är urspr. Takkupa med balkong vetter mot Tjörnarpsvägen.

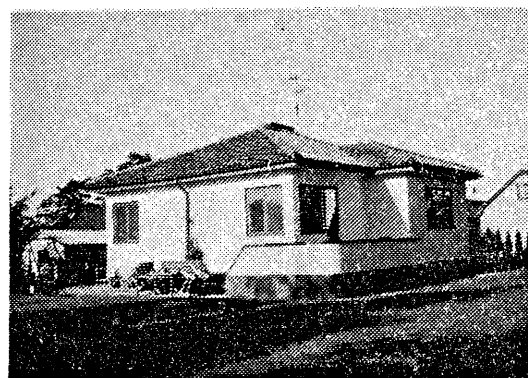
HÖÖR 60:8 - Tjörnarpsvägen
Klass.kat. 1B

Enplans "funkishus" från 1944-46, uppfört trol i tegel på betonggrund. Huset är reveterat och fasaderna är vitmålade, sockeln är grå. Tälttaket är täckt med rött tvåkupigt tegel. Garage byggdes 1958.

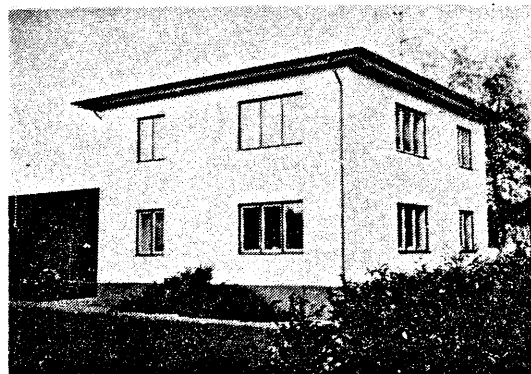
HÖÖR 60:9 - Tjörnarpsvägen
Klass.kat. 1B

Tvåvånings "funkishus" från 1941, uppfört i tegel på betonggrund. Fasaderna är vitputsade och sockeln är grå. Det plana taket är täckt med papp. Huset har urspr innehållit två lägenheter, numera sammanslagna till en. Exteriören är helt oförändrad.

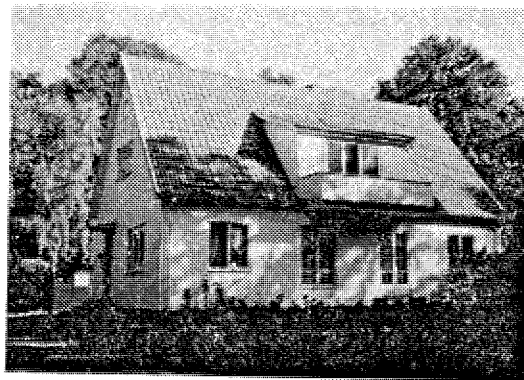
HÖÖR 62:12 - Hörbyvägen
Klass.kat. 1B

1½-plans reveterat trähus från 1930-talet, uppfört på betonggrund. Fasaderna är vitputsade och sockeln grå. Sadeltaket är täckt med rött tegel. Takkupa med balkong vetter åt väster, mindre kupa finns åt öster.

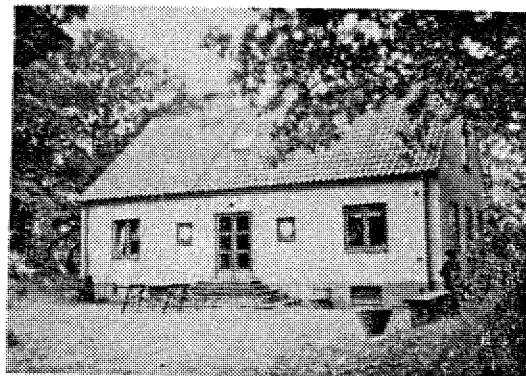
HÖÖRSGÅRD 4 - Ringsjövägen 9
Klass.kat. 1B

1½-plans bostadshus från 1949, uppfört i lättbetong på betonggrund. Fasaderna är porfyritputsade, ljusgrå, och sockeln mörkare grå. Sadeltaket är täckt med rött enkupigt tegel. Takkupan vetter åt öster. Huset ligger högt på en kulle, omgiven av stora almar.

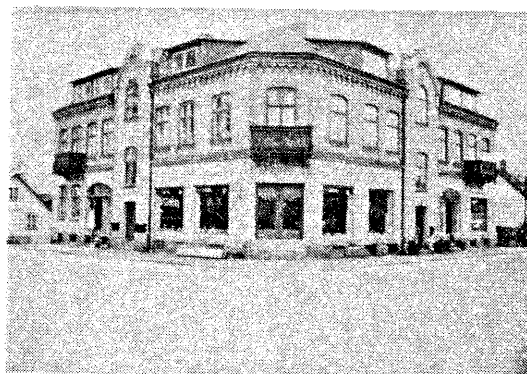
KARLSTORP 8 - Järnvägsgatan 18
Klass.kat. 1B

Bostadshus med affär, uppfört i två plan 1902. Huset har tegelkonstruktion på gråstensgrund. Fasaderna är putsade i grått. Nederdelen har klätts med sandsten från stenskogen. Frontespiser finns mot gatan och även takkupor som dock kommit till senare. Sadeltaket är täckt med papp.

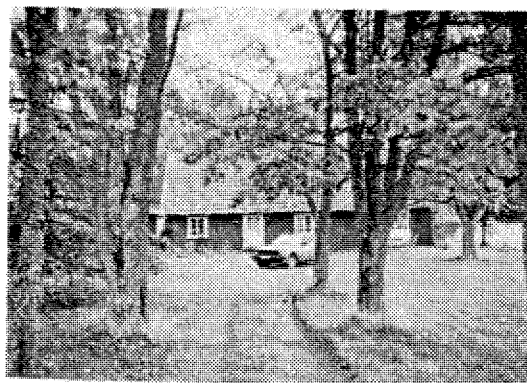
KLEVAHILL 1:36 - Tjörnarpsvägen
Klass.kat. 1B

Bostad och uthus, fd lantbruksbyggnader, från 1892-93. Bostaden är uppförd i träkonstruktion med lerstensfyllning på gråstensgrund. Fasaderna har rödmålad locklistpanel och sadeltaket är täckt med rött tvåkupigt tegel. Verandan byggdes 1973. Uthuset har gråstensgrund och väggarna är delvis uppmurade av gråsten och delvis av träkonstruktion. Fasadbeklädnaden består av rödmålad locklistpanel. Sadeltaket är täckt med korrugerad grå eternit.

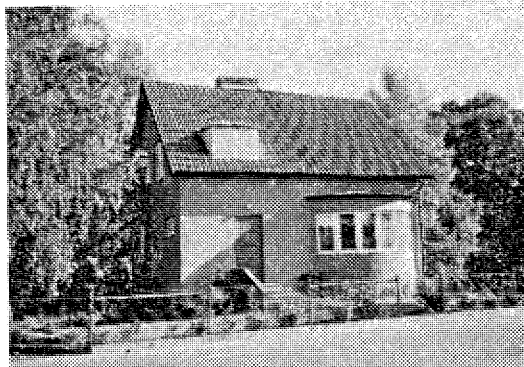
KLEVAHILL 1:42 - Tjörnarpsvägen
Klass.kat. 1B

1½-plans bostadshus från 1930-40-talet, uppfört trol i tegel på betonggrund. Fasaderna är gulputsade och sadeltaket är täckt med rött tvåkupigt tegel.

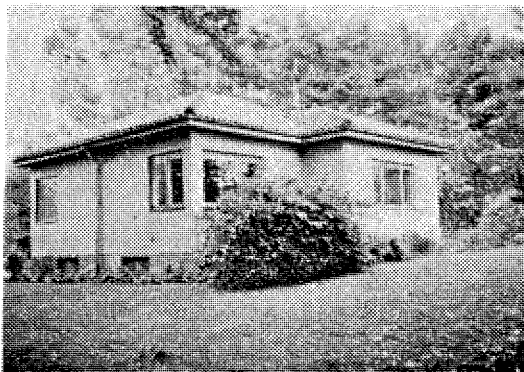
KLEVAHILL 1:45 - Södra Rörumsvägen
Klass.kat. 1B

Enplans "funkisvilla" från början av 1940-talet, uppfört i tegel på betonggrund. Fasaderna är gulputsade och sockeln grå. Tälttaket är täckt med rött enkupigt tegel. Carport och uthus finns på tomten.

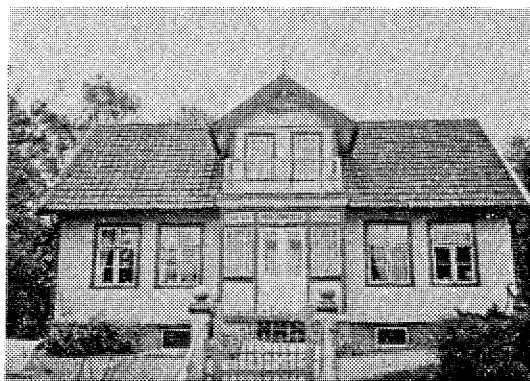
KLIPPAN 3 - Gamla Orupsvägen
Klass.kat. 1B

1½-plans bostadshus från 1920. Huset är uppfört i korsvirke med tegelfyllning på betonggrund. Väggarna var urspr panelade, men kläddes senare med grå eternit. År 1984 kläddes huset åter om med röd locklistpanel. Takkupa med balkong vetter mot Gamla Orupsvägen. Sadeltaket är täckt med rött tvåkupigt tegel. Uthus finns på tomten.

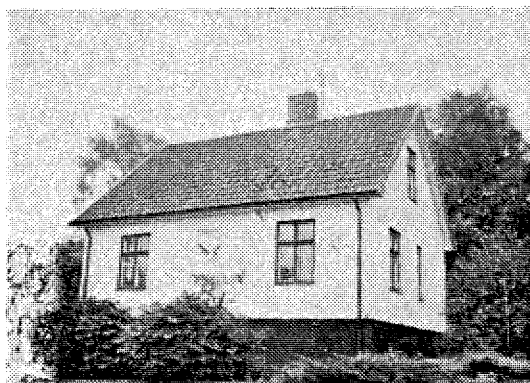
KLIPPAN 4 - Gamla Orupsvägen 3
Klass.kat. 1B

Enplans bostadshus från 1935, uppfört i tegel på betonggrund. Fasaderna är vitputsade och sockeln mörkgrå. Sadeltaket är täckt med rött tvåkupigt tegel. Uthus finns på tomten.

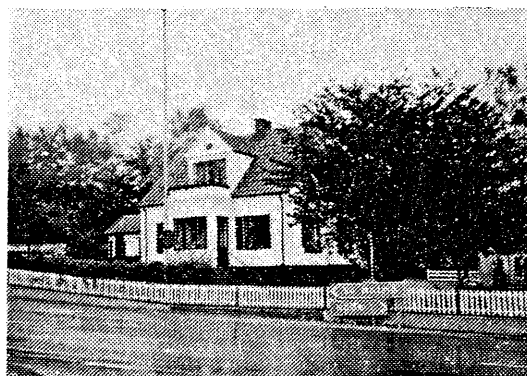
KLIPPAN 5 - Gamla Orupsvägen 1
Klass.kat. 1B

1½-plans bostadshus från 1938, uppfört i tegel på betonggrund. Fasaderna är vitputsade med rusticerade hörn, sockeln är mörkgrå. Sadeltaket är täckt med rött tvåkupigt tegel. Bruna fönsterluckor tillkom 1974. Takkupa med balkong vetter mot Malmövägen. Mindre kupa finns åt väster. Gäststuga och garage finns på tomten.

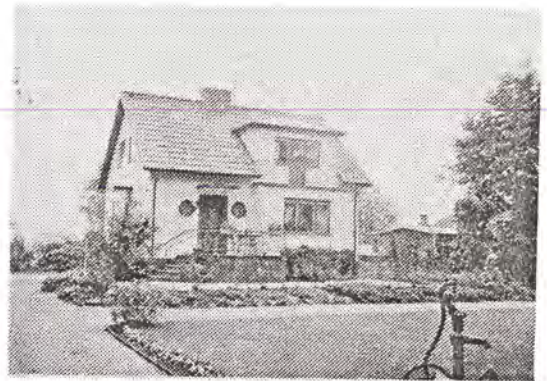
KLIPPAN 8 - Gamla Orupsvägen
Klass.kat. 1B

1½-plans bostadshus från 1946, uppfört i lättbetong på betonggrund. Fasaderna är vitputsade och sockeln brunmålad. Sadeltaket är täckt med rött tvåkupigt tegel. En takkupa med balkong vetter mot Gamla Orupsvägen och en mindre kupa finns åt norrsidan. Garage byggdes 1968.

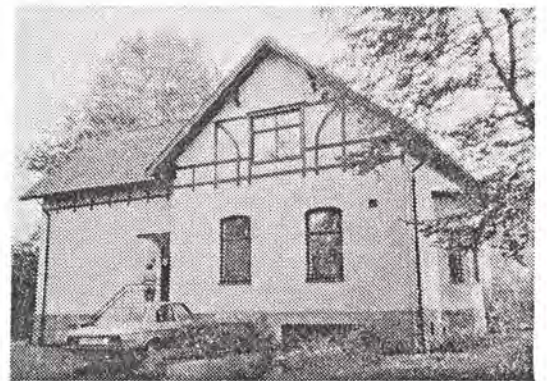
KLOCKSJÖN 1 - Åkersbergsgatan 28
Klass.kat. 1B

1½-plans tegelhus på gråstensgrund, byggt 1903. Fasaderna är putsade i beige och med synlig svart timra på gavelröstena. Sockeln består av stora huggna gråstensblock. Takmaterialet är rött tegel. Garaget i källaren byggdes 1951. Ernst Hapack lät bygga huset som bostad till sig när han i området startade "Klocksjöns höns- och ankgårdar". Byggnaden har även fungerat som konvalescenthem.

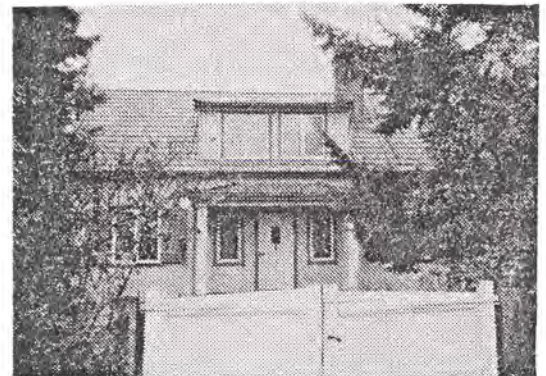
KLOCKSJÖN 7 - Bredgatan 7
Klass.kat. 1B

1½-plans trähus med betongsockel, byggt 1936. Huset är klätt med ljus gråmålad locklistpanel. Fönsterluckor samt dörr- och fönsterfoder är blå. Sadeltaket är täckt med rött tvåkupigt tegel. Altanen byggdes 1959 och garaget 1966.

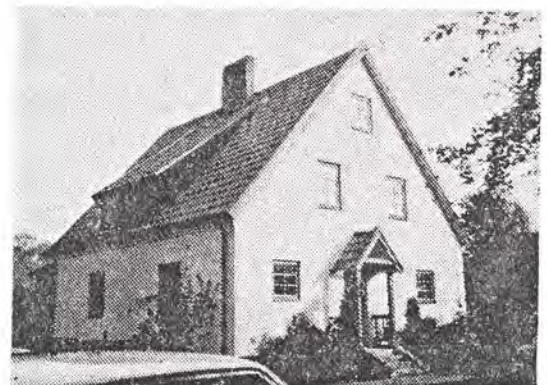
KLOCKSJÖN 8 - Klocksjögatan 3
Klass.kat. 1B

1½-plans bostadshus av tegel på grund av cementblock, byggt 1919. Huset ligger med gaveln åt Klocksjögatan. Fasaderna är gulputsade och sockeln gråputsad. Takkupa med balkong finns mot trädgården. Enbart takkupa finns även på husets andra sida.

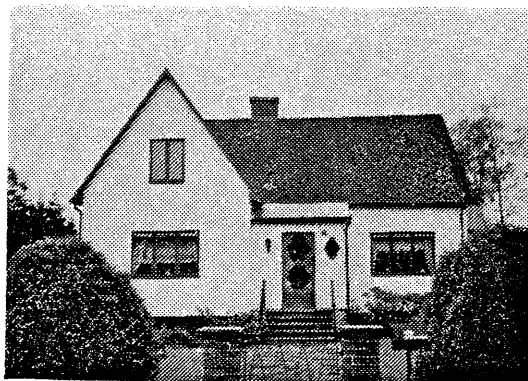
KLÄNGROSEN 4 - Plantvägen 8
Klass.kat. 1B

1½-plans bostadshus från 1940-talet. Fasaderna är vitputsade och sockeln mörkgrå. Sadeltaket är täckt med grå slät eternit. En takkupa vetter mot Grönalundsvägen. Garage byggdes 1961.

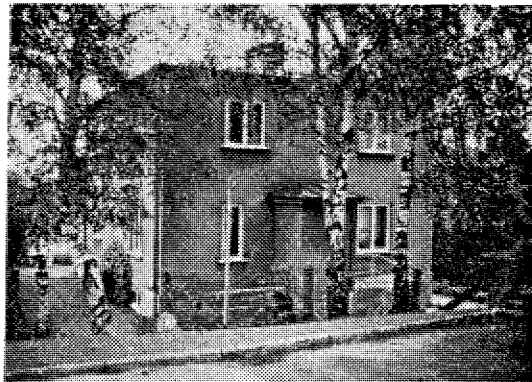
KULLEN 5 - Parkgatan 11
Klass.kat. 1B

Tvåvånings bostadshus av "funkistyp", uppfört 1934, i tegel på gjuten grund. Fasaderna är putsade i rosa och det plana taket är täckt med papp. Garage byggdes 1940.

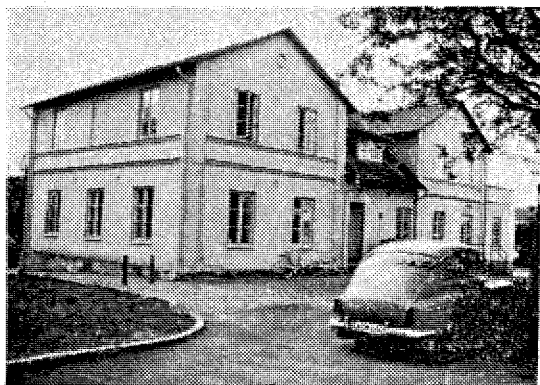
KULLEN 6 - Parkgatan 9
Klass.kat. 1 B

Fd elementarskola, uppförd 1894, ombyggd till kommunalkontor 1936. Byggnaden har tegelkonstruktion, fasader och gråstenssockel är putsade i grått. Sadeltaket är täckt med eternit.

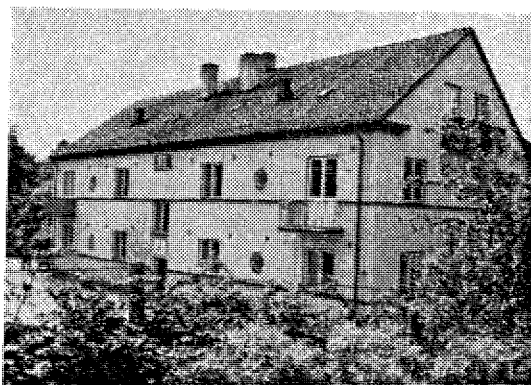
KULLEN 7 - Eriksgatan 13
Klass.kat. 1B

Hysesfastighet i tegel, uppförd i 2½-plan 1935. Fasaderna är putsade i gult och sadeltaket är täckt med tegel. Ett garage byggdes 1955.

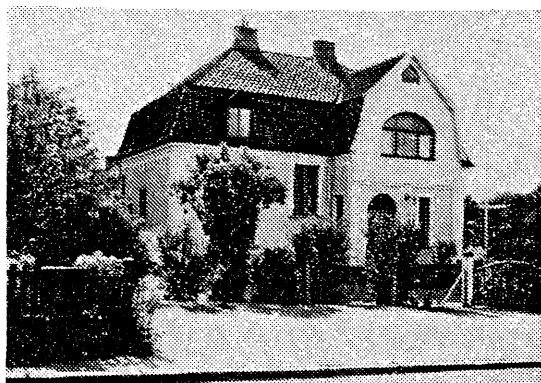
KULLEN 11 - Centralgatan 16
Klass.kat. 1B

1½-plans bostadshus i tegel, uppfört 1914. Huset har gråstensgrund och fasaderna är putsade i gult. Mansardtaket är täckt med tegel. En frontespis med inbyggd balkong finns över entrén. Så även takkupor över inbyggd veranda och burspråk samt ytterligare en takkupa.

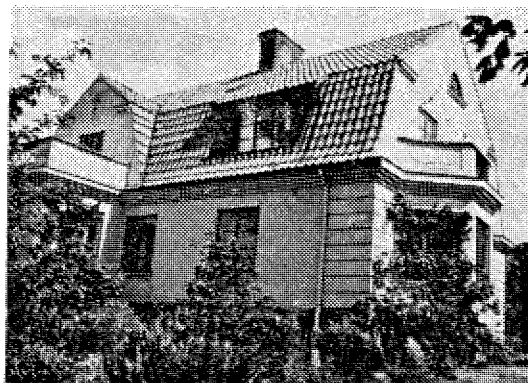
KULLEN 12 - Eriksgatan 11
Klass.kat. 1B

1½-plans bostadshus, uppfört i tegel 1929. Huset har gråstensgrund med putsad sockel. Fasaderna är putsade i gult med rusticerade hörn. Mansard-taket är täckt med tegel och har två större takkupor med balkong och en mindre kupa.

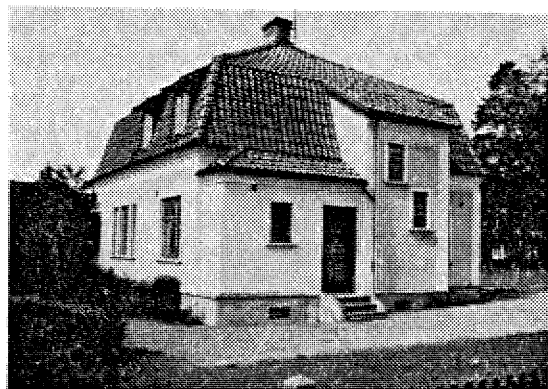
KULLEN 13 - Centralgatan 18
Klass.kat. 1B

1½-plans bostadshus, uppfört i tegel 1919. Huset har betongsockel och fasaderna är putsade i grönt. Sadel-taket är täckt med rött enkupigt tegel och har frontespis och takkupor.

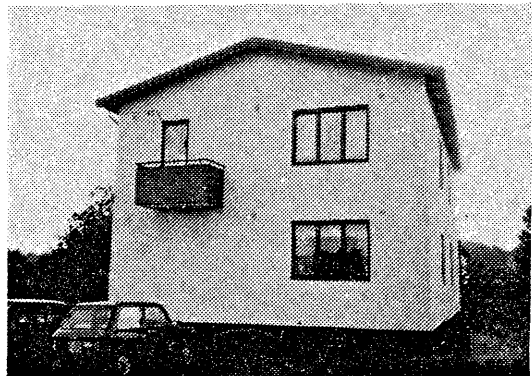
KVARNBÄCK 3 - Piparegatan 5
Klass.kat. 1 B

Tvåvånings bostadshus i "funkisstil", byggt 1938. Huset har tegelkonstruktion och betongsockel, fasaderna är vitputsade och sockeln grå. Takmaterialet är röd underhållsfri papp. Det finns fyra lägenheter i huset.

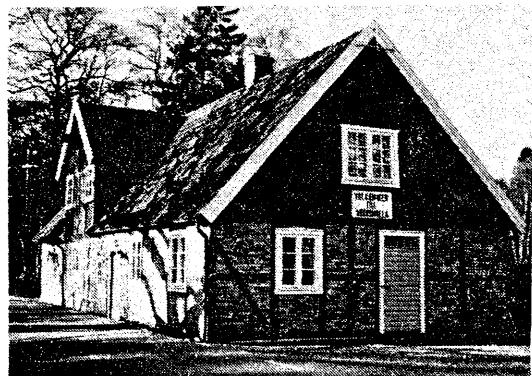
HÖÖR 52:1 - Kvarngatan
Klass.kat. 1B

Höörs mölla, den nuvarande kvarnbyggnaden uppfördes i början av 1800-talet, men redan på karta över Höörs by från 1742 är Bossamöllan utmärkt. Byggnaden är uppförd dels i korsvirkeskonstruktion med tegelfyllning, dels uppmurad av gråsten. Taket är täckt med rött tegel. Ombyggnad av kvarnen företogs 1947. Byggnaden totalrenoverades år 1979-80 och fungerar nu bl a som turistattraktion.

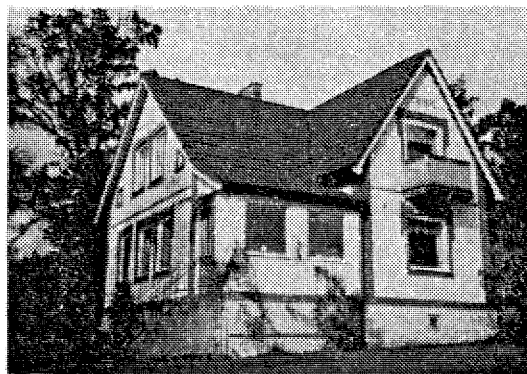
LAMMET 9 - Killingtigen, Norrevärn
Klass.kat. 1B

1½-plans bostadshus i tegel, byggt 1917. Fasaderna är vitputsade med tegelornamentik och betongsockeln är grå. Sadeltaket var urspr täckt med cementpannor, som utbyttes mot mörkröda betongpannor 1975. Mindre uthus finns på tomten.

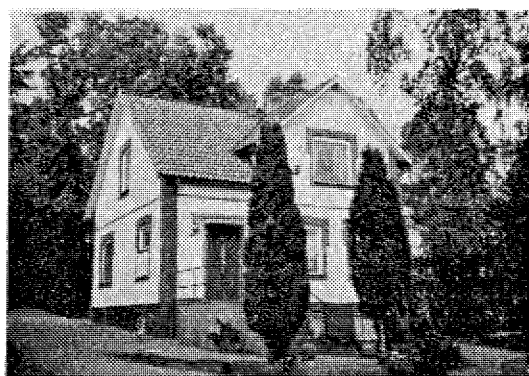
LAMMET 14 - Norrevärnsgatan
Klass.kat. 1B

1½-plans bostadshus av tegel, byggt 1914. Fasaderna är vitputsade med tegelornamentik. Betongsockeln är brun. Sadeltaket är täckt med rött enkupigt tegel. Huset fick nya fönster och en mindre tillbyggnad 1963. Mindre uthus, samtida med bostaden, finns på tomten.

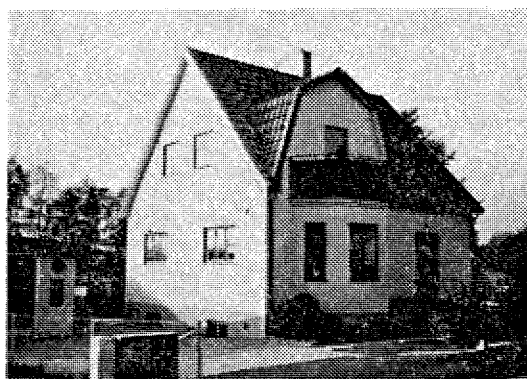
LAXEN 5 - Munkarpsvägen 15
Klass.kat. 1B

1½-plans bostadshus i tegel, byggt 1930. Fasaderna är gulputsade och har betongsockel. Sadeltaket är täckt med rött tvåkupigt tegel. Huset innehöll urspr två lägenheter, numera ihopslagna till en.

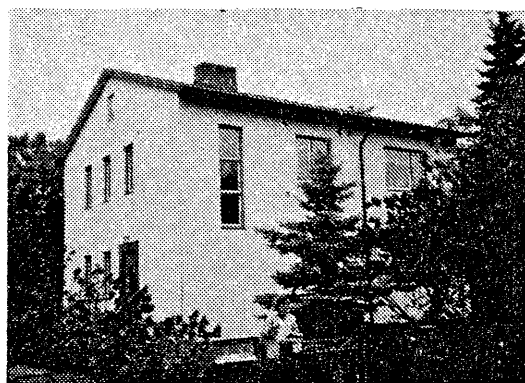
LEJONET 1 - Bredgatan 4
Klass.kat. 1B

Tvåvånings bostadshus i "funkisstil" från 1944, uppfört i tegel på betonggrund. Fasaderna är vitputsade och sockeln är grå. Sadeltaket är täckt med rött tvåkupigt tegel. Huset innehåller två lägenheter. Garage, byggt 1950, finns på tomten.

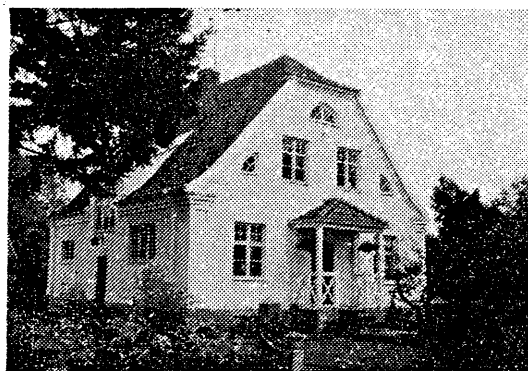
LEJONET 7 - Åkersbergsgatan 14
Klass.kat. 1B

1½-plans bostadshus från 1923. Huset är uppfört i tegel på gråstensgrund. Fasaderna är vitputsade och utsmyckade med gesimser. Sockeln är av stora gråstensblock, delvis putsad och målad. Mot trädgårdssidan finns en takkupa med balkong och en mindre kupa finns på andra sidan. Huset har valmat sadeltak täckt med rött enkupigt tegel. (sehusritn sid 40).

1½-plans putsade tegelhus är typiska för äldre villabebyggelse i Höör. Lejonet 7, från 1920-talet, är ett välbevarat exempel på denna hustyp. Fasaderna kan vara släta eller som i detta fall utsmyckade med gesimser och hörnpilastrar. Den nästan kvadratiska byggnadsytan, ger tillsammans med husets höjd och takets brytning denna något knubbiga husform.

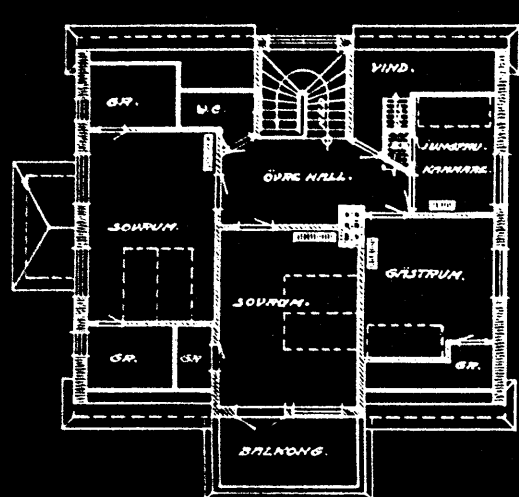
VINDSPLAN.

RITNING TILL VILLABUGGNAD Å ÅKERBERG, TILL BYGGMÄST. OSCAR PERSSON.

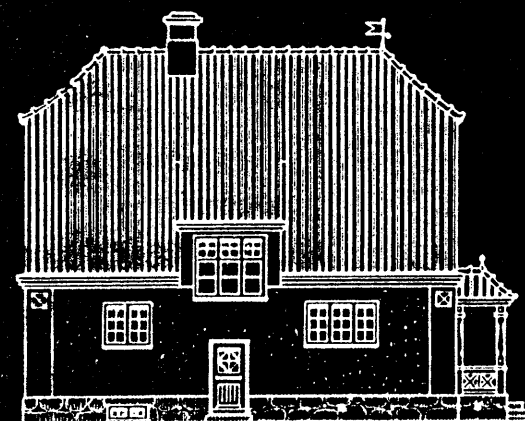
FASAD ÅT NORDOST.

RITNING TILL VILLABUGGNAD Å ÅKERBERG, TILL BYGGMÄST. OSCAR PERSSON.

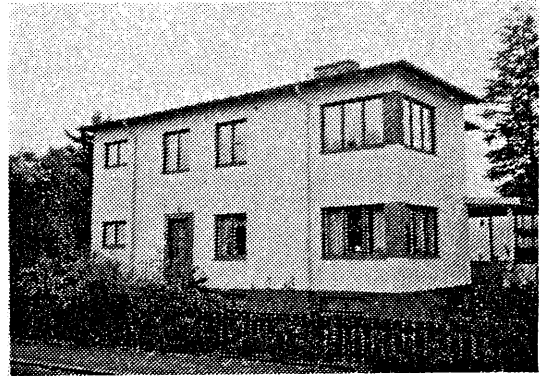
LEJONET 8 - Bredgatan 2
Klass.kat. 1B

Tvåvånings bostadshus i "funkisstil" från 1946, uppfört i tegel på betonggrund. Huset innehåller två lägenheter. Fasaderna är putsade liusgula och sockeln är putsad och målad. Det plana taket är täckt med underhållsfri röd papp. Garage med förråd uppfördes 1966.

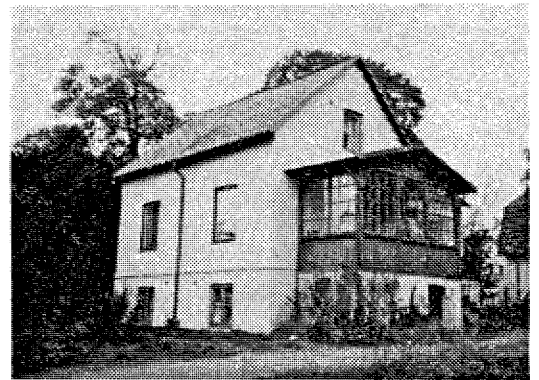
LEJONET 10 - Åkersbergsgatan 10
Klass.kat. 1B

1½-plans bostadshus från 1910, uppfört i tegel på betonggrund. Fasaderna är gulputsade och sockeln är gråblå. Sadel-taket är täckt med slät eternit. År 1978 insattes nya fönster, ny ytterdörr och fasaderna målades om. Garage finns på tomten.

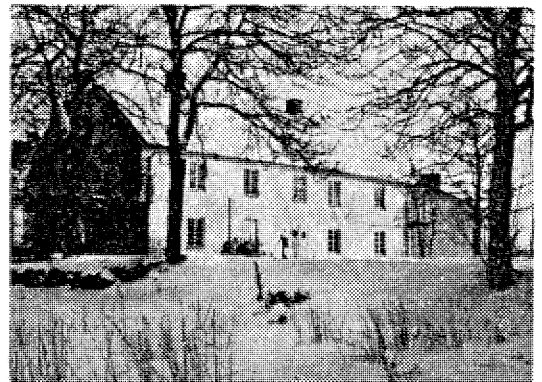
LEJONET 13 - Lantmannagatan 4
Klass.kat. 1B

Byggnaden är urspr ett spannmålsmagasin från andra hälften av 1700-talet och ingick i gårdskomplexet Åkersberg. Byggnaden är uppförd i gråsten med närmare metertjocka väggar. Fasaderna är vitputsade och takmaterialet är rött enkupigt sk Hebytegel. Efter brand på 1880-talet ändrades magasinet till bostäder och har sedan dess genomgått flera renoveringar och är nu enfamiljsbostad. På tomten ligger två andra samtida gråstensbyggnader, fd fähus och redskapshus.

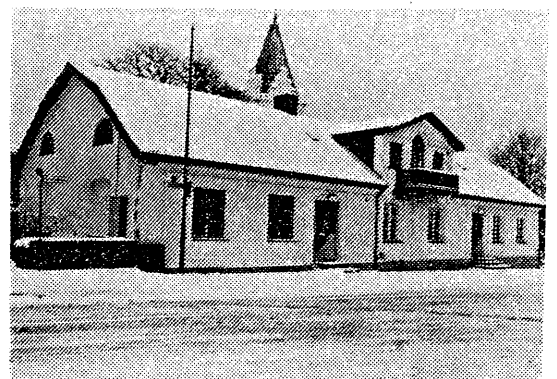
LILJAN 3 - Skolgatan 4
Klass.kat. 1B

Bostadshus, fd mangårdsbyggnad till Gård nr 2 i Höör, uppfört under senare hälften av 1800-talet. Huset är byggt i tegel och gråsten, fasaderna är vitputsade. Sadel-taket är täckt med tegel. En takkupa vetter mot gatan. År 1945 omändrades byggnaden till att inrymma två lägenheter.

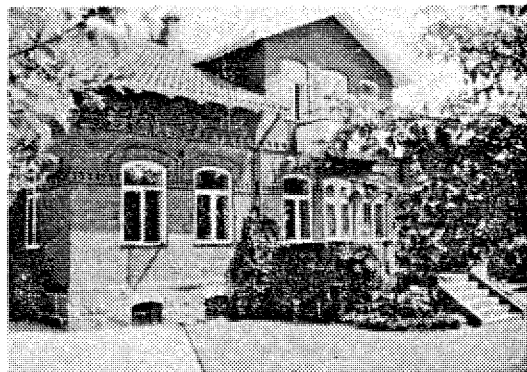
LILJAN 4 - Skolgatan 2
Klass.kat. 1B

1½-plans bostadshus irött tegel, uppfört 1901-02 på gråstensgrund. Sadeltaget är täckt med tegel. År 1940 revs en tvåvånings träveranda med snickarglädje. Istället uppmurades terrass med balkong. En frontespis finns ovanför balkongen. (Se husritn sid 43).

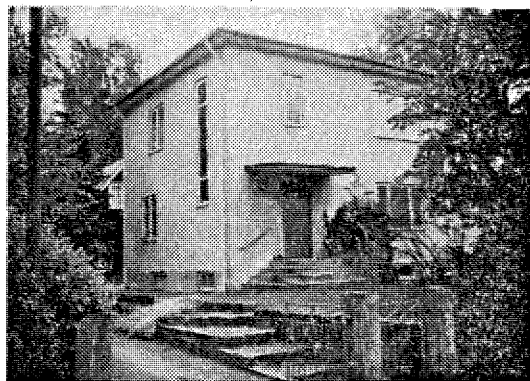
LOKE 3 - Thornbergsgatan
Klass.kat. 1B

Bostadshus i två våningar av "funkis-typ", uppfört 1935. Huset har träkonstruktion och är reveterat. Grunden är gjuten. Fasaderna är putsade i grått. Taket är plant och täckt med papp. Ett uthus finns på tomten.

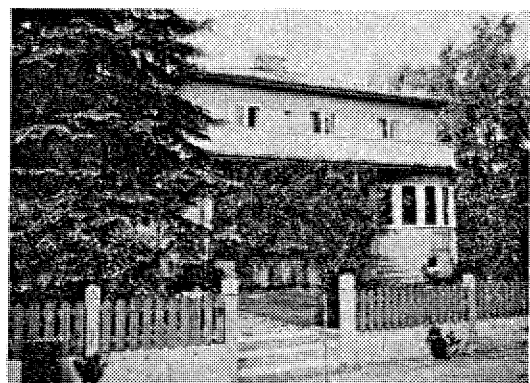
LOKE 17 - Friluftsvägen 3
Klass.kat 1B

Bostadshus i två våningar av "funkis-typ", uppfört 1942. Huset har träkonstruktion och är reveterat. Grunden är gjuten. Fasaderna är grönmålade och det nästan plana taket är täckt med tegel.

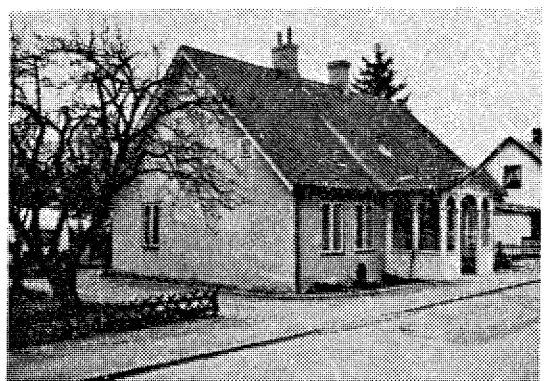
LUGNET STÖRRE 3 - Trädgårdsgatan 12
Klass.kat. 1B

Bostadshus från ca 1900 i trä med lersten på gråstensgrund. Fasaderna är putsade i grågult. Sadeltaget är täckt med eternit. Till- och ombyggnader har gjorts 1946 och 1966. Längan mot gården är från 1900-10.

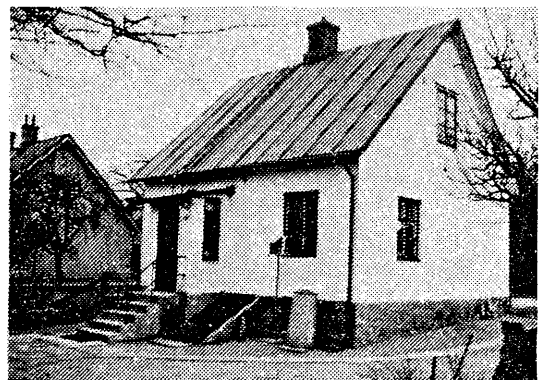
LUGNET STÖRRE 4 - Trädgårdsgatan 14
Klass.kat. 1B

1½-plans bostadshus från 1890-talet, uppfört i tegel på gråstensgrund. Sadeltaget är täckt med plåt.

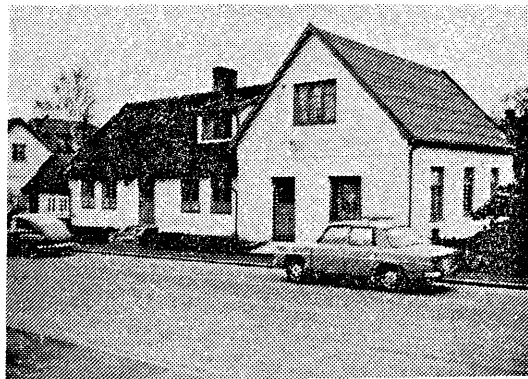
LUGNET STÖRRE 9 - Fredsgatan 3
Klass.kat. 1B

1½-plans bostadshus med tryckeri, uppfört i tegel på gråstensgrund, mellan 1890-1915. Fasaderna är putsade i vitt och sadeltaket är täckt med papp. Tillbyggnad av tryckeriet gjordes 1930 och 1956. Ett garage byggdes 1938.

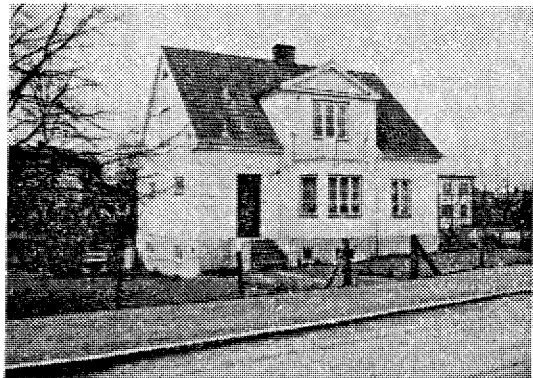
LUNDSTEN 3 - Eriksgatan 18
Klass.kat. 1B

1½-plans bostadshus, uppfört i tegel 1934. Huset har gråstensgrund med putsad sockel och fasaderna är vitputsade. Sadeltaket är täckt med tegel och har takkupa åtväster. En frontespis vetter mot Eriksgatan.

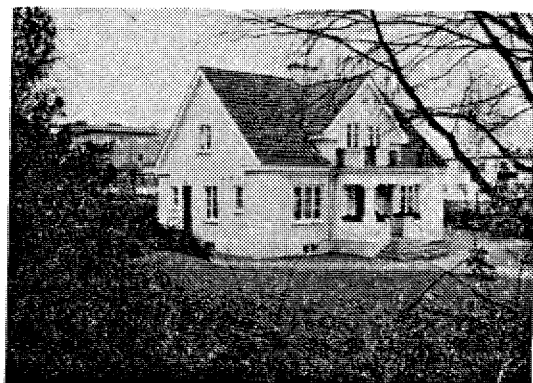
LUNDSTEN 4 - Eriksgatan 20
Klass.kat. 1B

1½-plans bostadshus, uppfört 1927 i tegel på gråstensgrund. Fasaden är gråputsad, likaså sockeln. Sadeltaket är täckt med tegel. En frontespis med balkong vetter mot Eriksgatan. (Se husritn sid 45). Ett garage byggdes 1968.

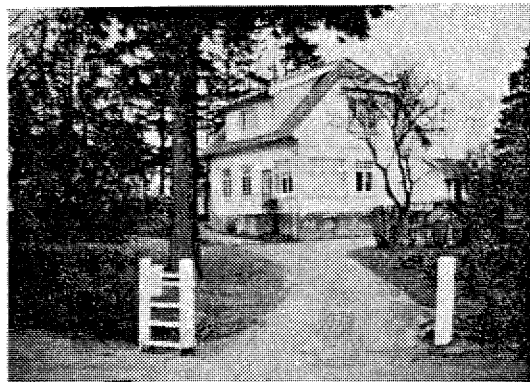
LUNDSTEN 9 - Storgatan 12
Klass.kat. 1B

1½-plans bostadshus i tegel, uppfört 1909. Huset har gråstensgrund med putsad sockel. Fasaderna är vitputsade. Det valmade sadeltaket är täckt med tegel. En takkupa vetter mot gatan, två takfönster mot trädgårdssidan.

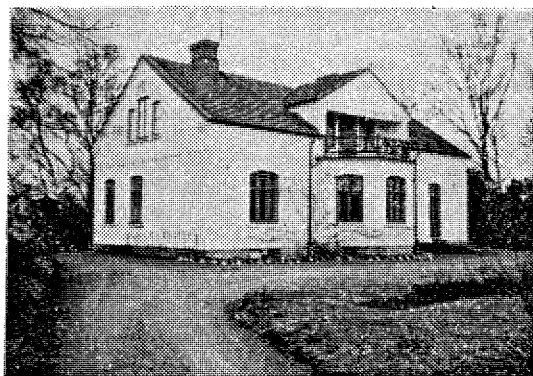
LUNDSTEN 10 - Eriksgatan 22
Klass.kat. 1B

1½-plans bostadshus, urspr stationshus i Bjärsjölagård, återuppfört i Höör 1913. Huset har gråstensgrund och tegelkonstruktion. Fasaderna är vitputsade och har frontespiser både åt norr och söder. Ett uthus, byggt 1918, finns på tomten.

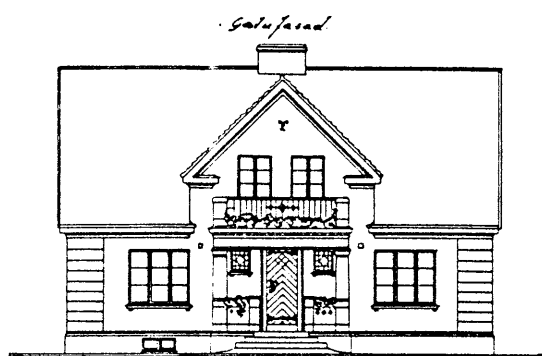
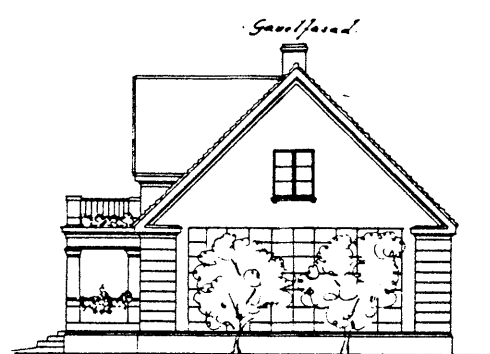
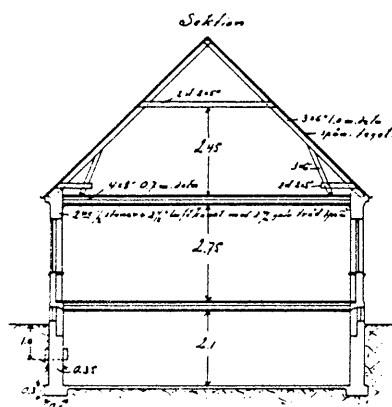
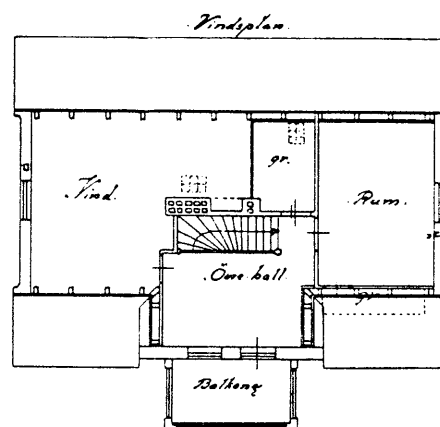
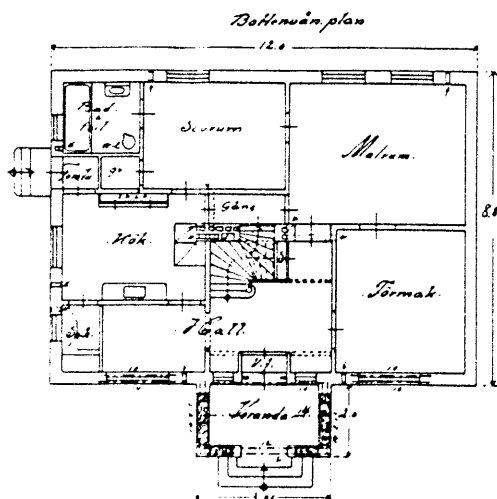
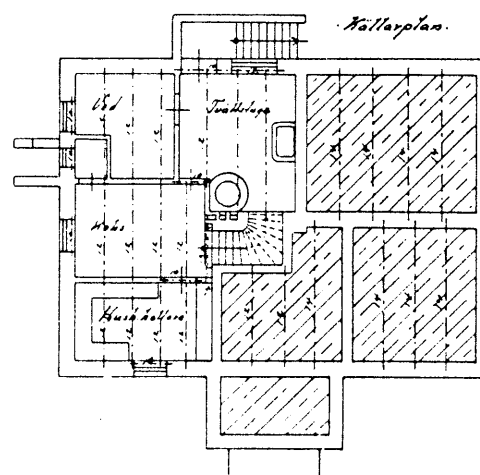
LUNDSTEN 4

Ett ursprungligt exempel på villabebyggelse under 1900-talets första decennier. Huset är uppfört i sk 20-talsklassicistisk stil och påminner med sina vitputsade, rustik- och gesimsförsedda fasader samt pelarprydda entré om en mindre patriciervilla.

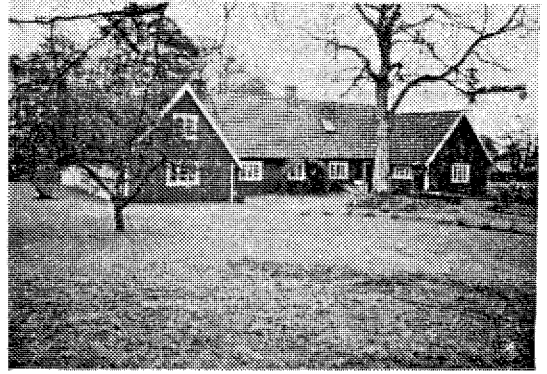
LUNDSTEN 11 - Brogatan 3
Klass.kat. 1A

U-formad fd gårdsanläggning till Gård nr 9 i Höör från slutet av 1700-talet. Den är uppförd i gråsten och korsvirke med tegel. Fasaderna är delvis klädda med stående röd locklistpanel. Gråstensväggarna har inlagda kvarnstenar. Sadeltaket är täckt med tegel och en takkupa vetter mot Brogatan. Gård nr 9 var den första av byns gårdar som delvis styckades av till byggnadstomter.

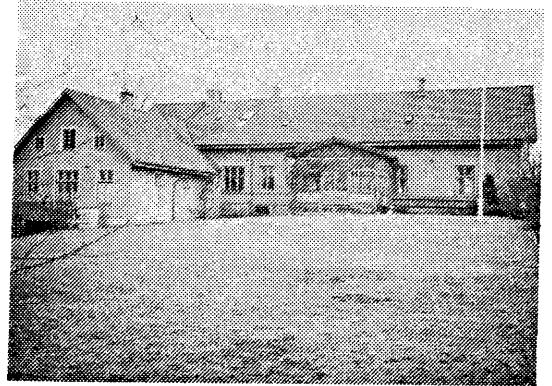
LUNDSTEN 13-14 - Brogatan 1
Klass.kat. 1B

1½-plans bostadshus med läkarmottagning, byggt på 1880-90-talet. Byggnaden har tegelkonstruktion och gråstensgrund. Fasaderna är putsade i gult. Sadeltaket är täckt med tegel. En ombyggnad gjordes 1955 och 1956 tillkom garage i källarplanet.

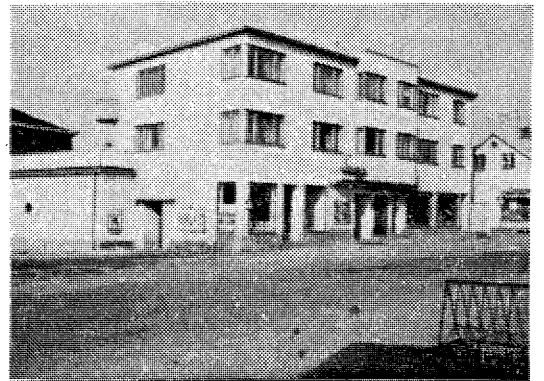
LYRAN 4 - Storgatan 39
Klass.kat. 1B

Hysesfastighet med biograf, uppförd 1938. Byggnaden har tegelkonstruktion och gjuten grund. Fasaderna är putsade i gult och det plana taket är täckt med plåt.

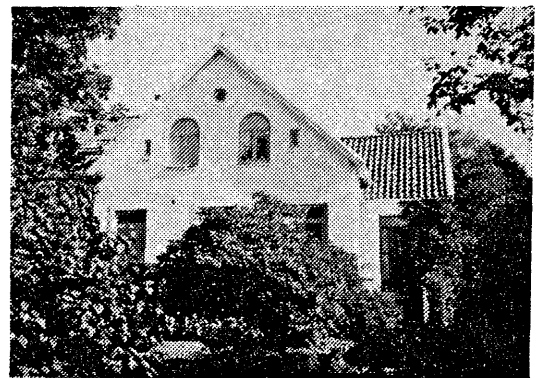
MERKURIUS 2 - Fogdarödsvägen 15
Klass.kat. 1B

1½-plans bostadshus från 1913, uppfört i tegel på gråstensgrund. Fasaderna är vitputsade och sockeln är putsad och svartmålad. Sadeltaket är täckt med rött tvåkupigt tegel. Garage byggdes 1966. Huset ligger på en fd galbacke.

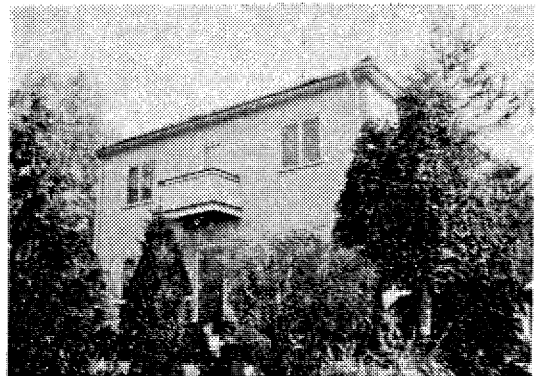
MIRANDA 2 - Fogdarödsvägen 23
Klass.kat. 1B

Tvåvånings bostadshus i "funkisstil" från 1930-talet. Huset har träkonstruktion och är reveterat. Grunden är gjuten och sockeln gråmålad. Fasaderna är målade i beige och det plana taket är täckt med rött tegel. Ett garage byggdes 1964.

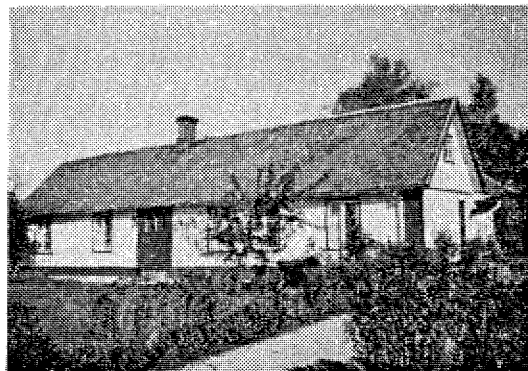
MIRANDA 4 - Hörbyvägen 31
Klass.kat. 1B

Enplans bostadshus, troligen från 1800-talets början, enl vissa uppgifter urspr en utgård till Liljan 6. Vägghkonstruktionen består av gråsten och lersten. Den är delvis renoverad med lättbetong. Fasaden är vitputsad. Gråstenen är delvis frilagd. Vitmålad panel finns på gavelröstena. Sadeltaket är täckt med grå slät eternit.

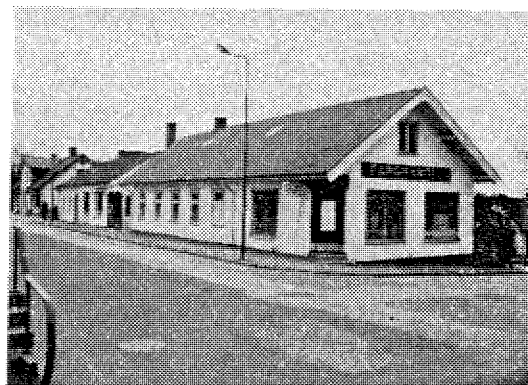
MUNKEN 1 - Järnvägsgatan 10
Klass.kat. 1B

Bostadshus och färghandel, uppfört 1860 av Bosjöklostersgods för att tjäna som anhalt för herrskap och dragare, då de skulle resa med tåg. Byggnadens konstruktion är korsvirke med tegel på gråstensgrund. Fasaderna är putsade i gulvitt. Sadeltaket är täckt med plåt. Uthus från samma tid finns på tomten.

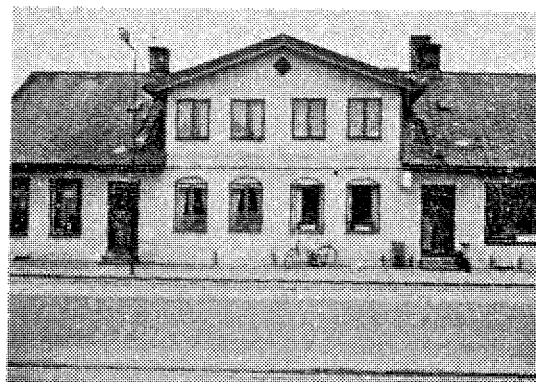
MUNKEN 3 - Järnvägsgatan 14
Klass.kat. 1B

Bostadshus och konditori från 1870-90-talet, uppfört i tegel på gråstensgrund. Fasaderna är putsade i grått. Sadeltaket är täckt med eternit. En tillbyggnad gjordes 1947. Garage finns på tomten.

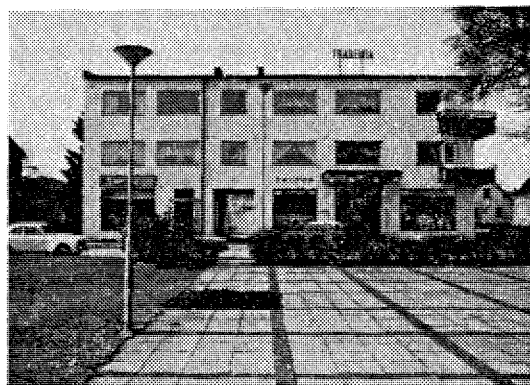
MYGGAN 1 - Nya Torg
Klass.kat. 1B

Hyresfastighet med affär och församlingslokal, uppförd i tre plan 1938. Byggnaden har tegelkonstruktion och gråstensgrund. Fasaderna är vitputsade och det plana taket är täckt med koppar. På tomten "slogs" kvarnstenar i början på 1900-talet.

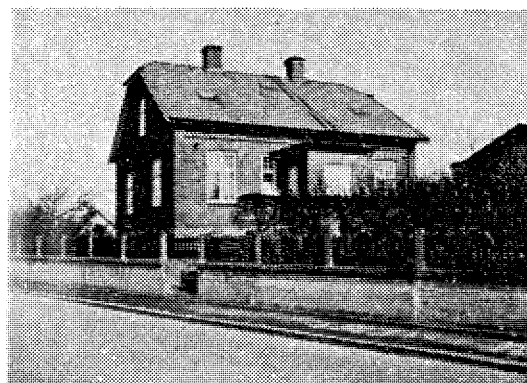
MYGGAN 4 - Norra Torggatan 3
Klass.kat. 1B

1½-plans bostadshus uppfört 1904 av stationskarl Brolin. Huset är byggt i tegel på gråstensgrund. Sadeltaket är täckt med tegel. Uthus från samma tid finns på tomten.

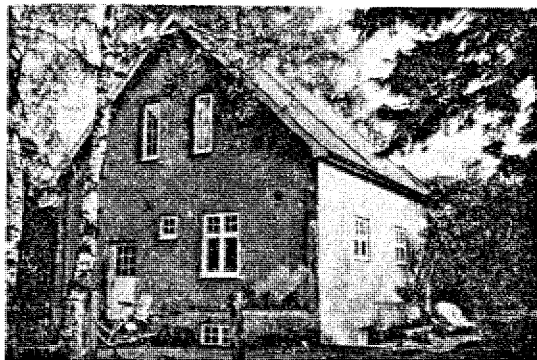
MÖRTEN 1 - Munkarpsvägen 9
Klass.kat. 1B

1½-plans bostadshus från 1933, uppfört i tegel på betonggrund. Fasaderna är putsade i gult med vita fönsteromfattningar. Sadeltaket är täckt med tvåkupigt rött tegel.

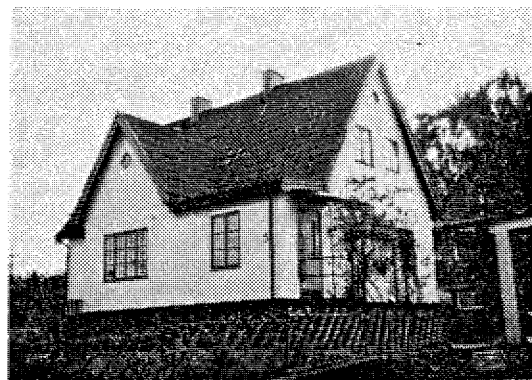
MÖRTEN 3 - Munkarpsvägen 5
Klass.kat. 1B

1½-plans bostadshus från 1920, byggt av byggmästare Algot Lindkvist. Huset har träkonstruktion och är reveterat. Fasaderna är vitmålade. Betongsockeln är mörkgrå. Sadeltaket är täckt med rött tvåkupigt tegel. Garage finns på tomten.

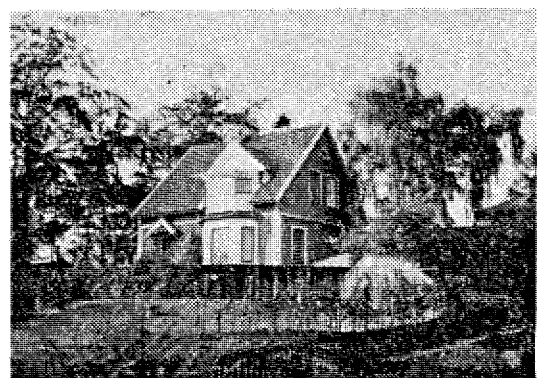
MÖRTEN 4 - Ekenäsvägen 4
Klass.kat. 1B

1½-plans bostadshus från 1921, uppfört i tegel på betonggrund. Fasaderna är gråputsade med vita hörn, burspråk och vindskivor. Takkupa med balkong är placerad över burspråket mot Ekenäsvägen. Sadeltaket är täckt med rött enkupigt tegel. Mindre uthus finns på tomten.

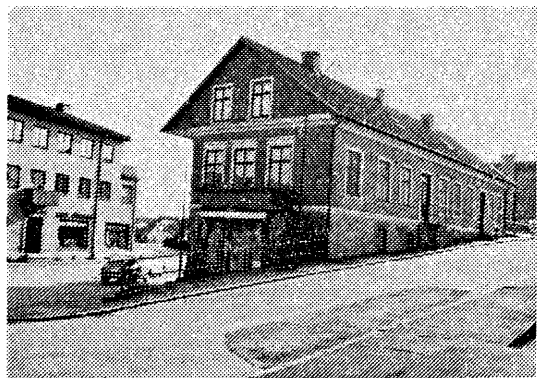
NORRA LJUNGEN 2 - Hantverksgatan 10
Klass.kat. 1B

Bostadshus med affär, uppfört i tegel på gråstensgrund, år 1898. Sadeltaket är täckt med tegel. Fasaderna har gördellister och fönsteromfattningar i vitt.

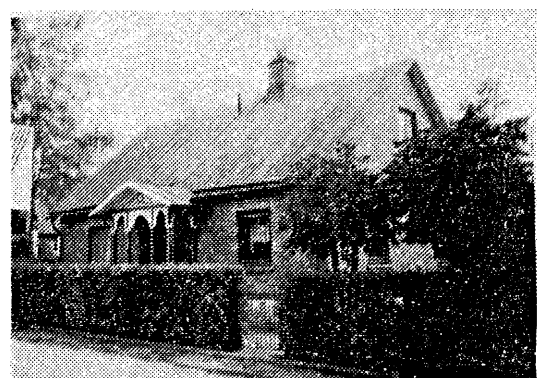
OXEN 2 - Oxstigen 4
Klass.kat. 1B

1½-plans bostadshus från 1905 med tegelkonstruktion på gråstensgrund. Sadeltaket är täckt med plåt. Samtliga fönster byttes ut 1965. Uthus finns på tomten.

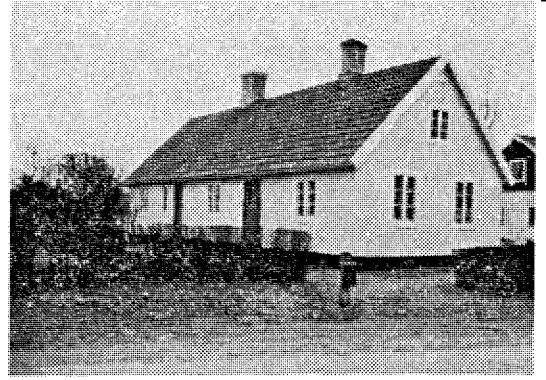
PILEN 4 - Östergatan 10
Klass.kat. 1B

1½-plans bostadshus från 1890-talet, uppfört i tegel på gråstensgrund. Fasaderna är putsade i ljusgult. Sadel-taket är täckt med cementpannor. Uthus från 1920-talet tillbyggdes 1930. Ett garage byggdes 1930.
