HÖÖRS KOMMUN

Bebyggelseinventering

Juni 1985

BEBYGGELSEINVENTERING - HÖÖRS KOMMUN

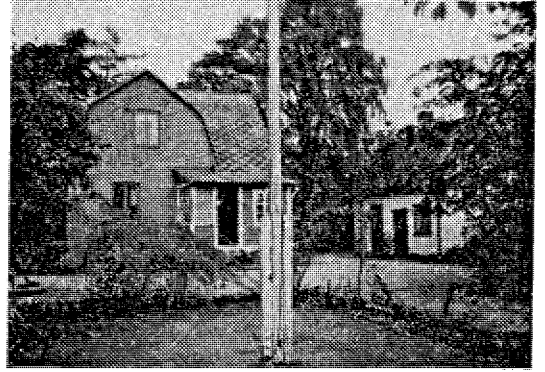
PLANTAN 4 - Plantvägen 7
Klass.kat. 1B

1½-plans bostadshus från 1928. Ovanvåningen byggdes om efter en brand 1948, varvid sadeltaket ändrades till brutet tak. Huset har tegelkonstruktion på betonggrund. Taket är täckt med grå slät eternit. Uthus finns på tomten.

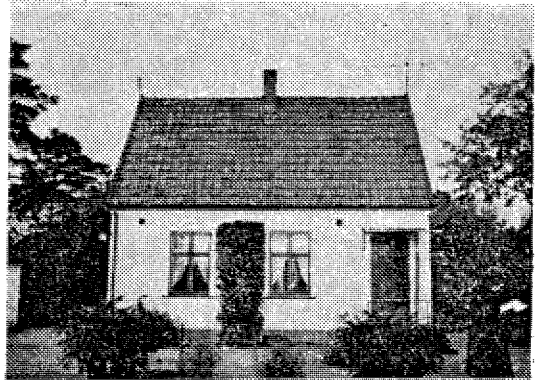
PLANTAN 5 - Plantvägen 9
Klass.kat. 1B

1½-plans bostadshus från 1925, uppfört i tegel på betonggrund. Väggarna är vitputsade, sockeln grå. Taket är täckt med rött tvåkupigt tegel. Takkupa finns mot trädgårdssidan. Två uthus finns på tomten.

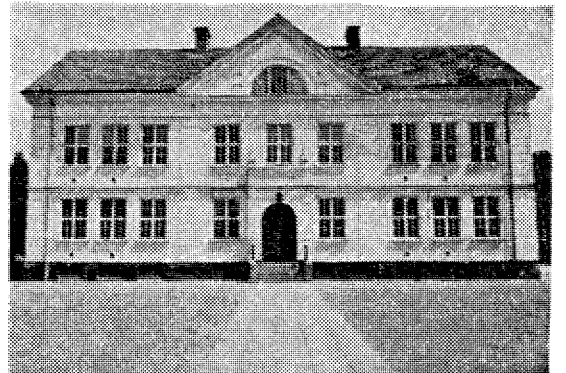
PROSTEN 1 - Skolgatan
Klass.kat. 1A (del av)

Skolbyggnad, fd samrealskola, i två våningar, uppförd i tegel 1924. Fasaderna är vitputsade och har bandrustik. Två frontespiser vetter mot öster resp väster. Sadel-taket är täckt med enkupigt tegel. Teckningssalen blev utvidgad 1944. Skolpaviljong uppfördes 1959.

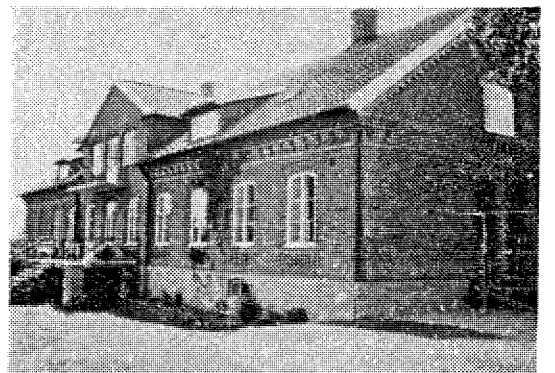
PROSTEN 5 - Skolgatan
Klass.kat. 1A

Prästgården med bostad från 1860-talet i tegel med putsad gråstensgrund. Fasaderna har en rik utsmyckning i form av gesimser under takfot och runt fönster och dörrar. I gavlarna finns trappstegsornamentik i gultdekortegel. Pastorsexpeditionen finns inrymd i södra delen av byggnaden. Sadel-taket är täckt med enkupigt tegel. Uthuslängan är uppförd i korsvirke på gråstensgrund.

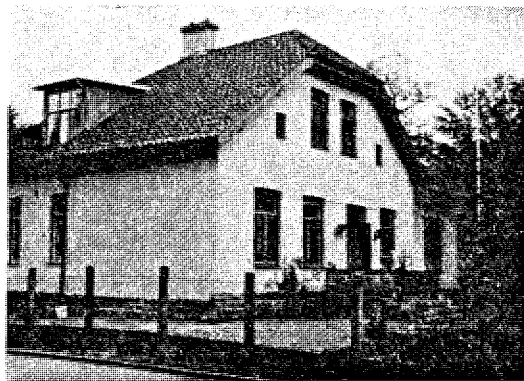
RÄVEN 3 - Åkersbergsgatan 8
Klass.kat. 1B

1½-plans bostadshus, uppfört i tegel 1903. Sockeln är putsad, beige, och klädd med stora sandstensblock. Huset har valmat tak, täckt med rött enkupigt tegel. En takkupa vetter mot Norra Nygatan. Garaget byggdes 1971.

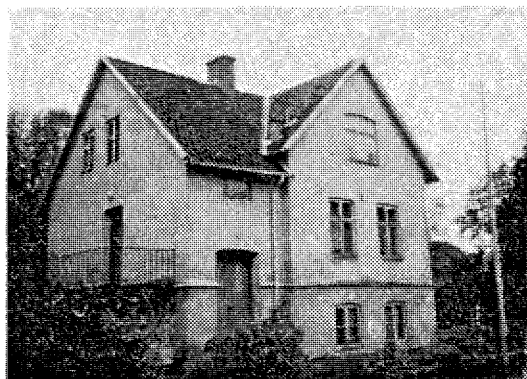
RÄVEN 6 - Norra Nygatan 6
Klass.kat. 1B

1½-plans bostadshus med hög källarvåning, uppfört troligen på betonggrund ca 1910-20. Fasaderna är putsade, grå-beige. Sockeln är något mörkare. Sadeltaket är täckt med slät röd eternit. Två uthus finns på tomten.

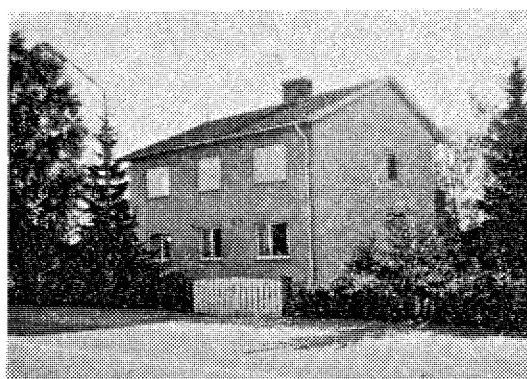
SIGURD 2 - Hörbyvägen 14
Klass.kat. 1B

Tvåvånings bostadshus i "funkisstil", innehållande två lägenheter. Huset är uppfört i lättbetong (siporex) på betonggrund. Fasaderna är putsade, grå-beige, sockeln grå. Sadeltaket är täckt med rött tvåkupigt tegel. Huset byggdes 1948 av snickare Gunnar Jönsson.

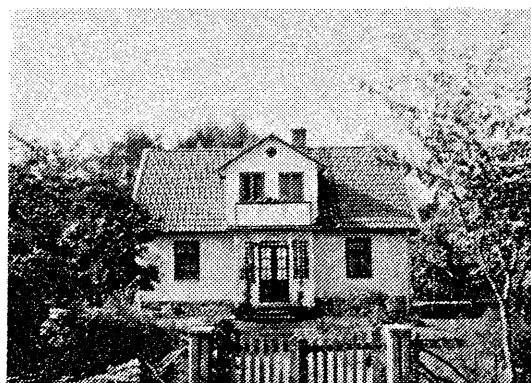
SKÄRVEN 7 - Möllevägen
Klass.kat. 1B

1½-plans bostadshus från början av 1900-talet, uppfört i tegel på gråstensgrund. Fasaderna är vitputsade och sadeltaket är täckt med rött tegel. Frontespis med balkong vetter mot Malmövägen. Garage finns vid utfarten till Möllevägen.

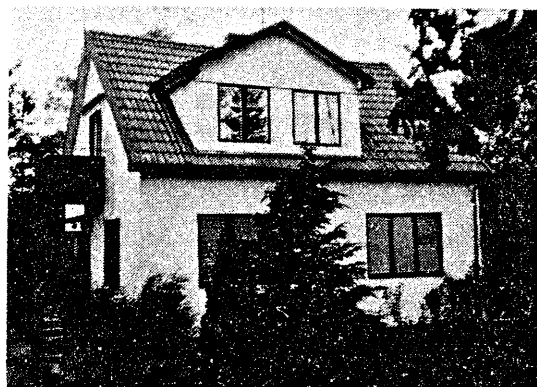
SKÄRVEN 9 - Malmövägen
Klass.kat. 1B

1½-plans reveterat trähus på betonggrund, byggt på 1940-talet. Fasaderna är vitputsade och sadeltaket är täckt med rött tvåkupigt tegel. En takkupa vetter mot Malmövägen och en balkong mot sydväst. Mindre uthus finns på tomten.

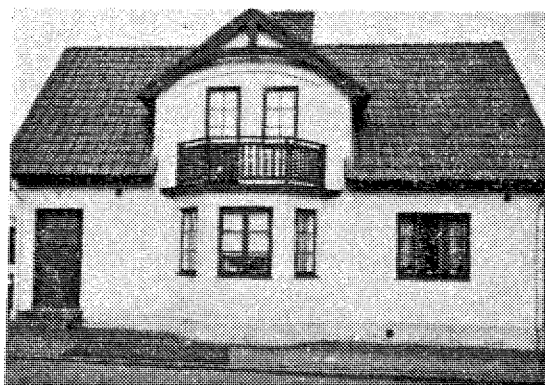
SLÄNDAN 1 - Norra Torggatan 6
Klass.kat. 1B

1½-plans bostadshus i tegel på gjuten grund, uppfört 1890 - 1910. Frontespis med balkong tillkom 1925 och vetter mot gatan. En takkupa finns på trädgårds- sidan. Fasaderna är vitputsade och sadeltaket är täckt med tegel.

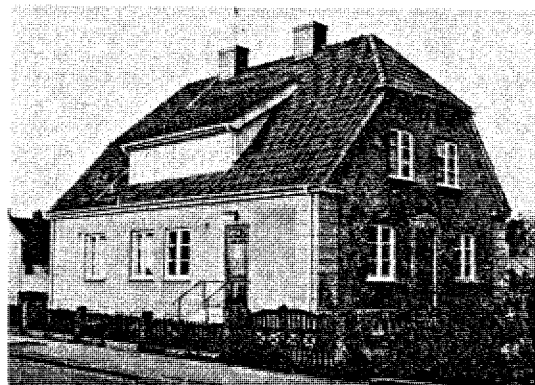
SLÄNDAN 3 - Norra Torggatan 4
Klass.kat. 1B

1½-plans bostadshus från 1933, uppfört i tegel på gjuten grund. Fasaderna har porfyritputs i grått och det valmade sadeltaket är täckt med tegel. Huset har takkupor både mot gatan och träd- gårdssidan.

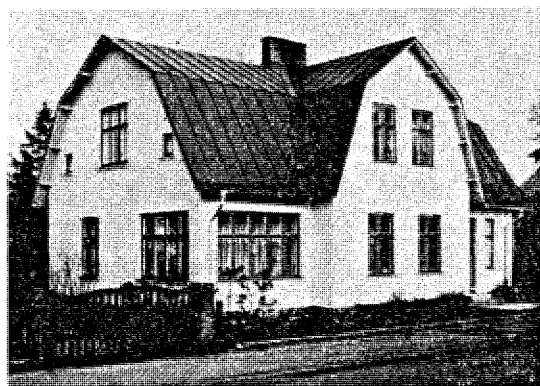
SLÄNDAN 4 - Norra Torggatan 2
Klass.kat. 1B

1½-plans bostadshus från 1912, uppfört i tegel på gråstensgrund. Fasaderna är vitputsade. En stor frontespis vet- ter mot gatan. Huset har brutet tak som är täckt med plåt. År 1948 gjordes änd- ringar av entrépartiet.

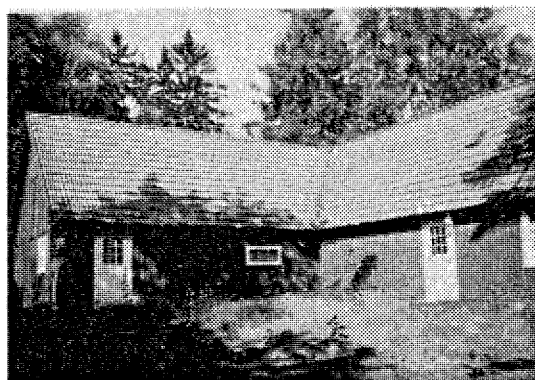
SMARAGDEN 1 - Möllevägen
Klass.kat. 1B

Fd lantbruksbyggnader från 1902-03, bestående av bostad, uthus och stor jordkällare. Bostaden är uppförd på gråstensgrund, väggarna uppmurade av gråsten och cement. Fasaderna är kläd- da med röd locklistpanel. Halmtaket ersattes 1950 med rött tvåkupigt te- gel. Uthuset har träkonstruktion på gråstensgrund och är klätt med röd locklistpanel. Takmaterialet är plåt.

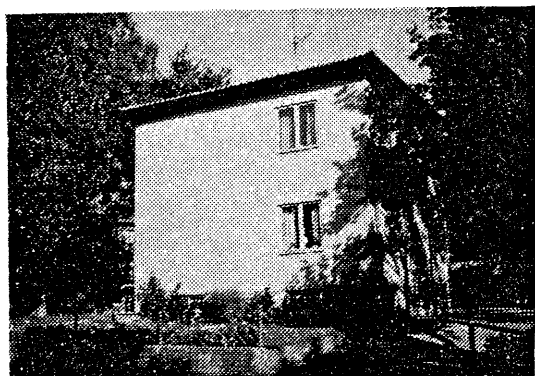
SNICKAREN 9 - Oxelgatan 3
Klass.kat. 1B

Tvåvånings reveterat trähus i "funkis- stil", byggt 1944. Huset innehåller två lägenheter. Fasaderna är i ljusgult och betongsockeln är grå. Det plana taket är täckt med rött tegel.

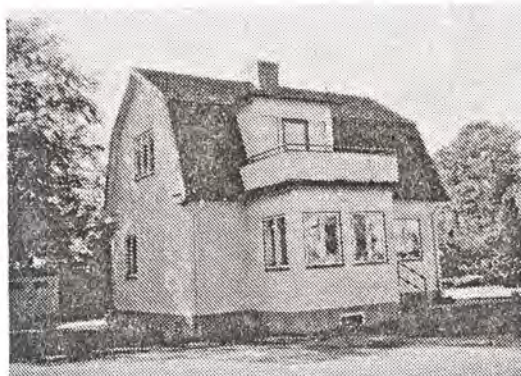
SOLHAGEN 20 - Hörbyvägen 44
Klass.kat. 1B

1½-plans reveterat trähus från 1936-37, byggt på betonggrund. Fasaderna är vitputsade, sockeln grå. Huset har brutet tak, täckt med rött tvåkupigt tegel. En takkupa med balkong vetter mot Hörbyvägen.

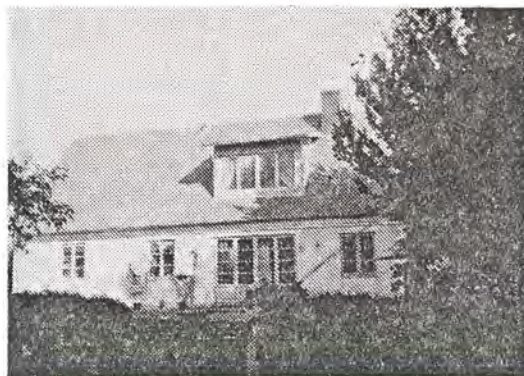
SOLHAGEN 29 - Hörbyvägen 38
Klass.kat. 1B

Bostadshus i tegel, trol ca 150 år gammalt. Fasaderna är vitputsade, med gesimser. Gavelröstena är klädda med vitmålad lockpanel. En takkupa finns åt söder. Sadeltaket är täckt med grå slät eternit på södersidan. Plattor av underhållsfri svart papp täcker norrsidan. Ombyggnad av en långsida skedde 1962 liksom tillbyggnad av balkong och dörrparti. Huset har urspr innehållit två lägenheter, numera sammanslagna till en.

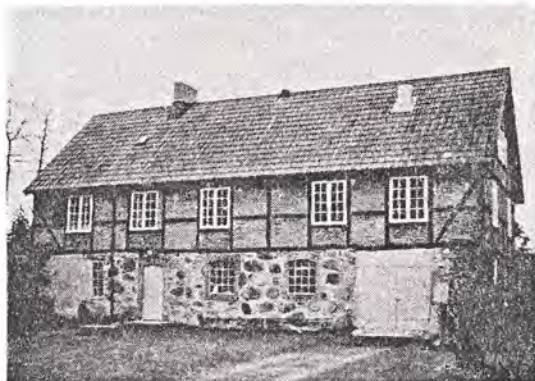
SPINNERIET 1 - Skolgatan
Klass.kat. 1A

Församlingshem från 1840-talet, uppfört i korsvirke med tegelfyllning. Timran är svart och grunden av gråsten. Sadeltaket är täckt med tegel. Huset flyttades år 1874 från tomt vid småskolan och inreddes till spinneri.

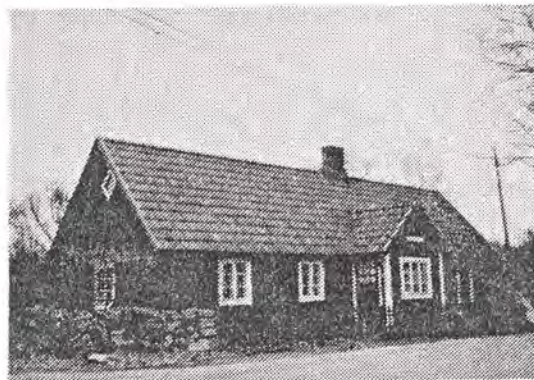
STENSKOGEN 2:12 - Stenskogsvägen
Klass.kat. 1B

Enplans bostadshus av äldre datum, uppfört på gråstensgrund, trol med träkonstruktion. Fasaderna är klädda med röd locklistpanel, sockeln gråputsad. Sadeltaket är täckt med rött tvåkupigt tegel.

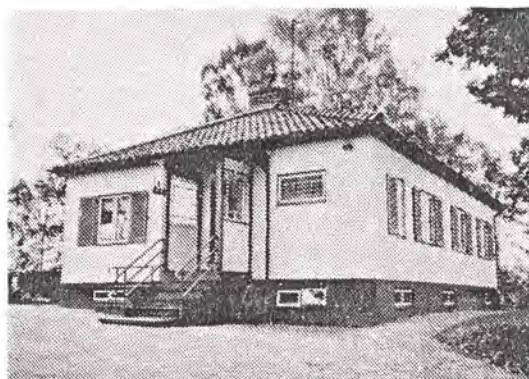
STENSKOGEN 2:20 - Moränvägen 1
Klass.kat. 1B

Enplans reveterat trähus i "funkisstil". Huset är byggt på betonggrund, fasaderna är vitputsade och sockeln mörkgrå. Taket är täckt med glaserade röda tegelpannor. Två gäststugor och garage finns på tomt.

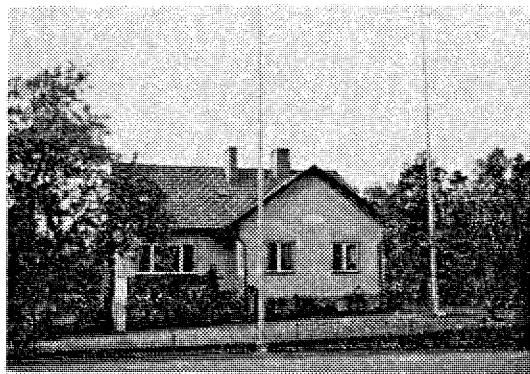
STENSKOGEN 3:96 - Orupsvägen
Klass.kat. 1B

1½-plans bostadshus från 1946-47, uppfört i lättbetong (siporex) på betonggrund. Fasaderna är putsade, grårosa, och sadeltaket är täckt med rött tvåkupigt tegel.

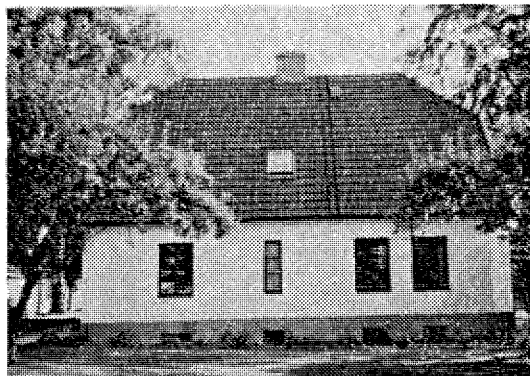
STORKEN 27 - Flygarevägen 3
Klass.kat. 1B

1½-plans bostadshus, uppfört i tegel på betonggrund 1923. Huset har putsade ljusgula fasader med vita hörn och grå sockel. Sadeltaket är täckt med rött enkupigt tegel. Västra gavelröset hade urspr runda fönster, numera ersatta med fyrkantiga.

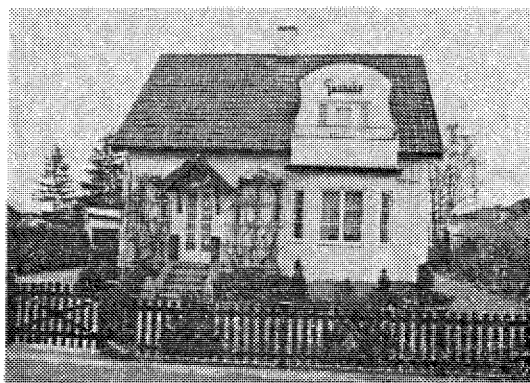
SVALAN 1 - Stenskogsvägen 9
Klass.kat. 1B

1½-plans bostadshus från 1930, byggt med träkonstruktion på gjuten grund. Fasaderna är putsade i gult och sadeltaket är täckt med tegel. Huset har takkupa med balkong. Garage finns på tomten.

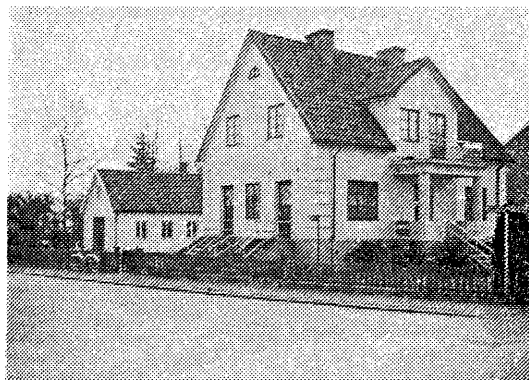
SVALAN 3 - Stenskogsvägen 5
Klass.kat. 1B

1½-plans bostadshus uppfört 1935 med träkonstruktion på gjuten grund. Huset är reveterat och fasaderna gulmålade. Sadeltaket är täckt med tegel och har takkupa och frontespis. Verkstad från samma tid finns på tomten.

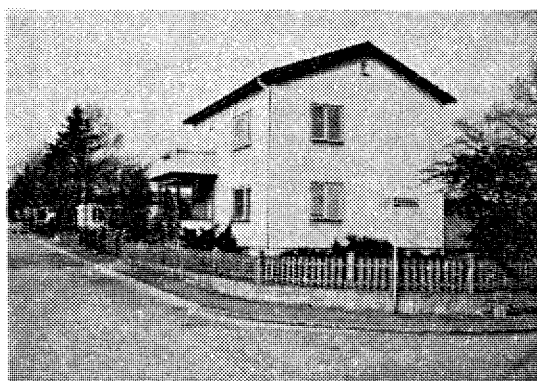
SVALAN 7 - Sofiagatan 2
Klass.kat. 1B

1½-plans bostadshus från 1942, uppfört med träkonstruktion på gjuten grund. Huset är reveterat och fasaderna är målade i gråvitt. Sadeltaket är täckt med tegel. Garage byggt 1952 finns på tomten.

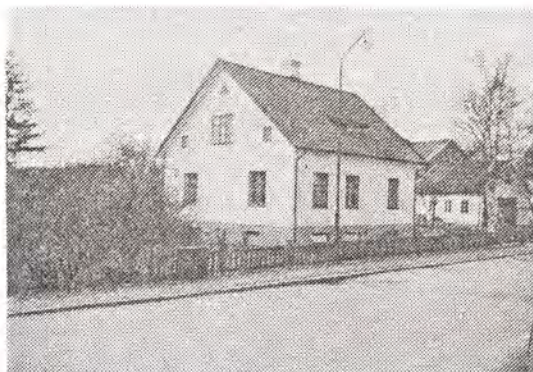
SVALAN 14 - Lovisagatan 1
Klass.kat. 1B

Bostadshus från 1920, uppfört i tegel på gjuten grund. Fasaderna är putsade i vitt och sadeltaket är täckt med tegel. Uthus från samma tid finns på tomten.

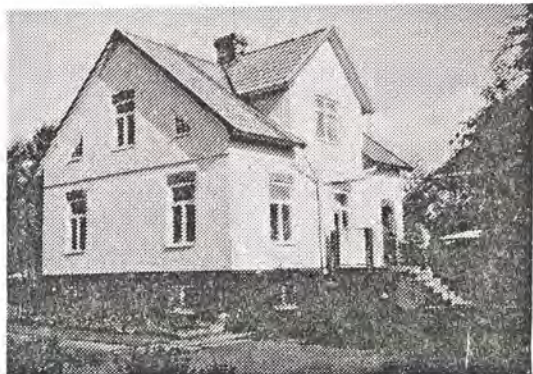
SVANEN 1 - Stenskogsvägen 27
Klass.kat. 1B

1½-plans vitputsat bostadshus från 1923, uppfört i tegel. Sockeln är av betong och putsad i mörkgrått. Sadeltaket är täckt med rött tvåkupigt tegel. En takkupa vetter mot söder. Uthus, samtida med bostaden, finns på tomten.

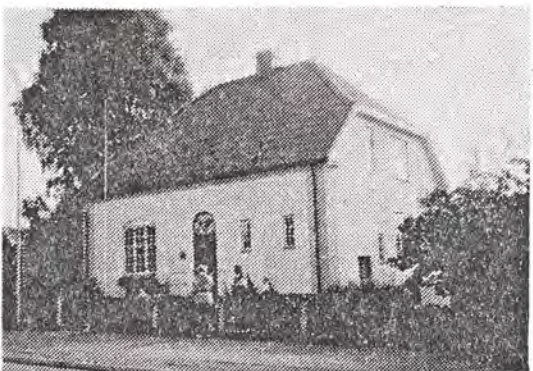
SVANEN 2 - Stenskogsvägen 25
Klass.kat. 1B

1½-plans vitputsat bostadshus från 1910-20, uppfört i tegel på betonggrund. Taket är valmat och täckt med svart eternit. Garage i anslutning till bostaden byggdes 1968.

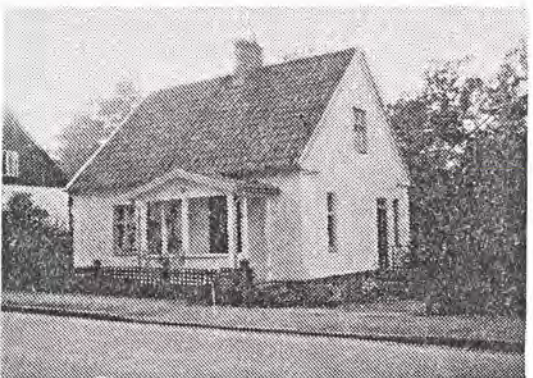
SÖDRA DAMMEN 1 - Åkersbergsgatan 15
Klass.kat. 1B

1½-plans vitt reveterat bostadshus med träkonstruktion på betonggrund, byggt 1932. Sadeltaket är täckt med rött tvåkupigt tegel. En takkupa mot trädgårdssidan har tillkommit senare. Garage finns på tomten.

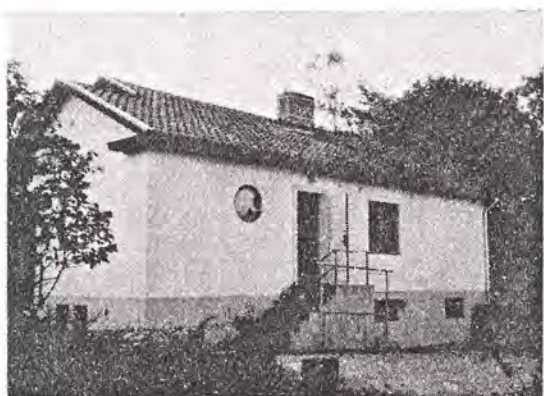
SÖDRA DAMMEN 3 - Åkersbergsgatan 13B
Klass.kat. 2

Enplans "funkishus" av vitputsat tegel, byggt 1943. Grunden är av betong, gråmålad. Takmaterialet är bruna betongpannor. Byggmästare var Sam Lindkvist.

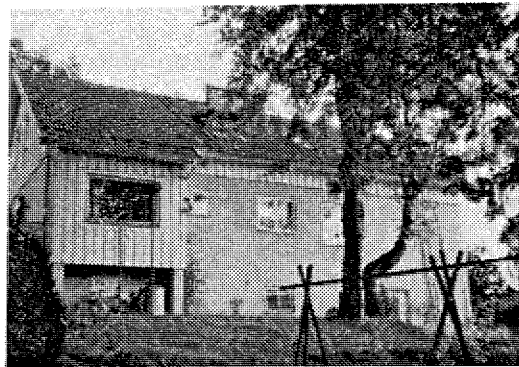
SÖDRA DAMMEN 4 - Åkersbergsgatan 13 A
Klass.kat. 2

Tvåvånings bostadshus, byggt i "funkisstil" 1945 av byggmästare Sam Lindkvist. Huset har tegelkonstruktion och betonggrund. Fasaderna är putsade i gult och gavelröstena är klädda med vitmålad panel. Sockeln är mörkgrå. Sadeltaget är täckt med rött tvåkupigt tegel. Tillbyggnader är gjorda 1950 och 1955.

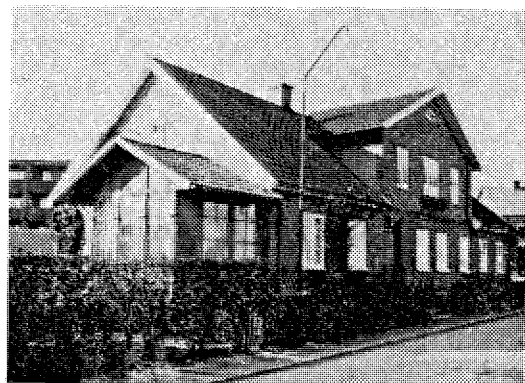
SÖDRA LJUNGEN 1 - Handelsgatan 2
Klass.kat. 1B

1½-plans bostadshus i rött tegel på gråstensgrund, uppfört på hösten 1870 efter att hela kvarteret eldhärjats. Sadeltaget är täckt med rött tegel. En frontespis vetter mot gatan och en glasveranda finns på ena gaveln.

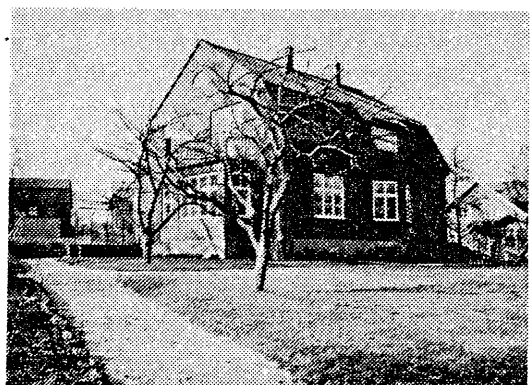
SÖDRA LJUNGEN 2 - Handelsgatan 4
Klass.kat. 1B

1½-plans bostadshus, uppfört av tegel på gråstensgrund 1934. Mansardtaget är täckt med tegel och har två takkupor.

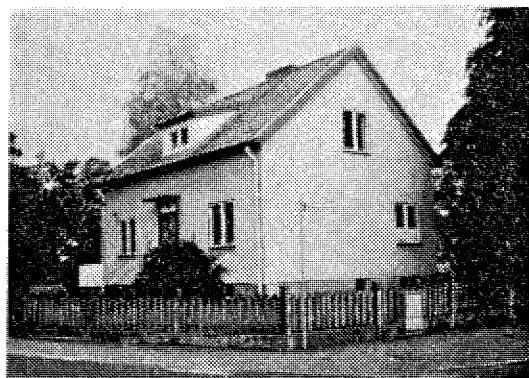
TJÄDERN 5 - Kvarngatan 6
Klass.kat. 1B

1½-plans reverterat trähus på betonggrund, byggt 1944. Fasaderna är ljusgrå och sockeln är mörkare grå. Sadeltaget är täckt med rött tvåkupigt tegel. Terrassen på västra gaveln är tillbyggd. I samband därmed utbyttes ett fönster mot en dörr. Urspr. fanns det två lägenheter i huset, numera sammanslagna. Garaget byggdes 1945.

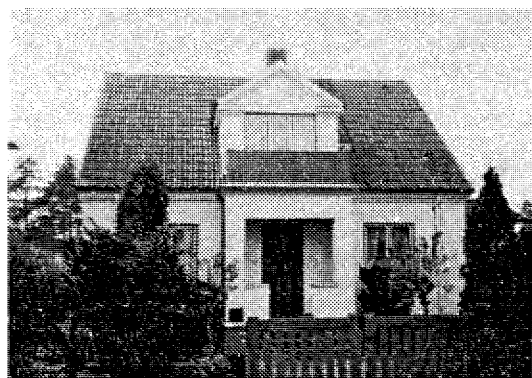
TUPPEN 2 - Klocksjögatan 4
Klass.kat. 1B

1½-plans vitputsat tegelhus på betonggrund, byggt 1937. Sockeln är målad gråblå. Sadeltaget är täckt med rött tvåkupigt tegel. En takkupa vetter mot Klocksjögatan. På trädgårdssidan finns en mindre tillbyggnad. Garage finns på tomten.

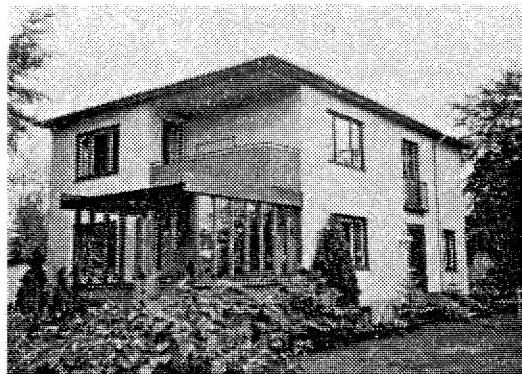
TUPPEN 4 - Bredgatan 3
Klass.kat. 1B

Tvåvånings bostadshus i "funkis-
stil", uppfört i tegel på betong-
grund 1939. Fasaderna är putsade
i gul-beige och sockeln i grått.
Det plana taket är täckt med
svart papp. Uterum tillkom 1976.
Garaget byggdes 1965.

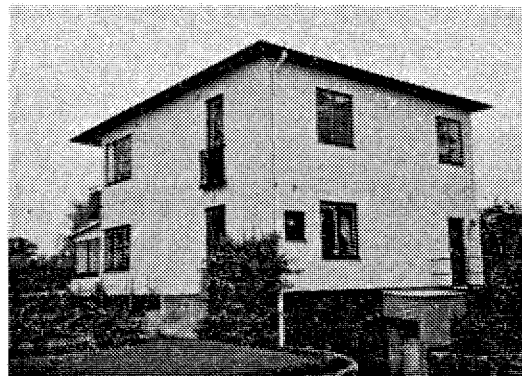
TUPPEN 5 - Bredgatan 1
Klass.kat. 1B

Tvåvånings bostadshus i "funkis-
stil", uppfört i tegel på betong-
grund 1938. Fasaderna är putsade
i ljusgult. Sockeln är brun. Det
plana taket är täckt med röd papp.
Terrassen mot Åkersbergsgatan bygg-
des in 1977. Garage finns i käl-
laren.

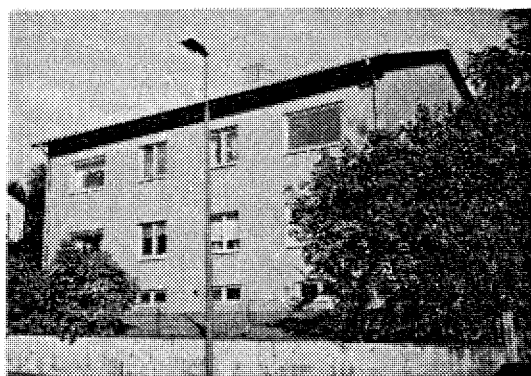
UGGLAN 13 - Enningervägen 20
Klass.kat. 1B

Tvåvånings bostadshus i "funkis-
stil" med frys lägenheter, upp-
fört i lättbetong (siporex) på
betonggrund, 1949. Fasaderna är
porfyritputsade i rosa färg och
sockeln är grå. Sadeltaget är
täckt med tegel.

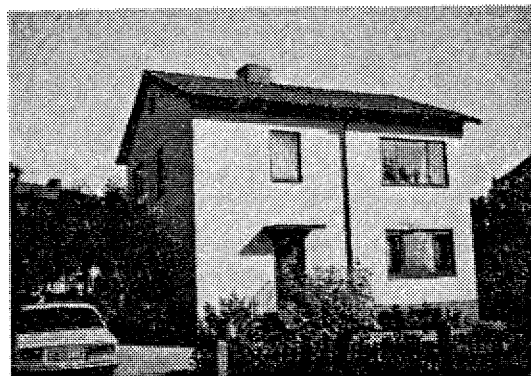
UGGLAN 14 - Enningervägen 22
Klass.kat. 1B

Tvåvånings bostadshus i "funkis-
stil" från 1947, uppfört i lätt-
betong (siporex) på betonggrund.
Fasaderna är porfyritputsade med
gul färg, och sockeln är grå. Sa-
deltaket är täckt med tegel.

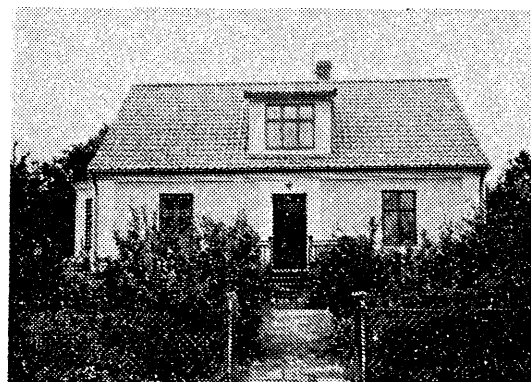
UVEN 11 - Kvarngatan 4
Klass.kat. 1B

1½-plans bostadshus, uppfört i tegel
på betonggrund, 1934. Fasaderna är
putsade i rosa med vita rusticerade
hörn, gesimser och dörrinfattningar.
Sadeltaget är täckt med tegel. Ut-
hus finns på tomten.

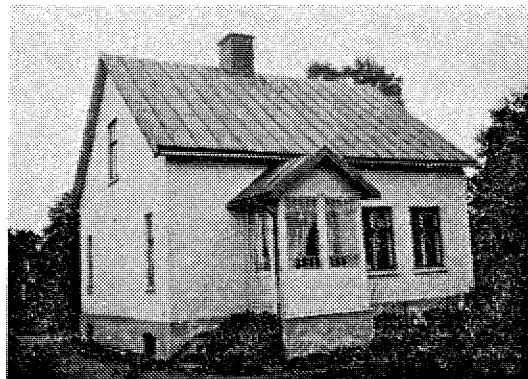
UVEN 12 - Allégatan 4
Klass.kat. 1B

Enplans bostadshus, uppfört i tegel på betonggrund ca 1925-30. Fasaderna är putsade ljusgula, sockeln grå och sadeltaket är täckt med rödmålad plåt. Ett uthus på tomten har fungerat som stall och hönshus. Det byggdes om till hobbylokal 1949.

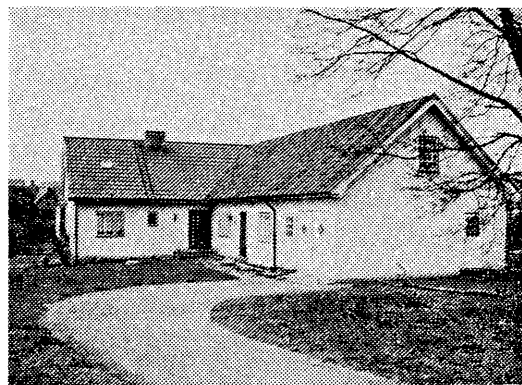
VILAN 5 - Eriksgatan 14
Klass.kat. 1B

1½-plans bostadshus från 1870-90-talet, som också fungerat som församlingslokal. Huset är uppfört i tegel, trä samt korsvirke med lerstensfyllning. Fasaderna är vitputsade. Sadeltaket är täckt med tegel och har en mindre takkupa. Ombyggnad gjordes 1953.

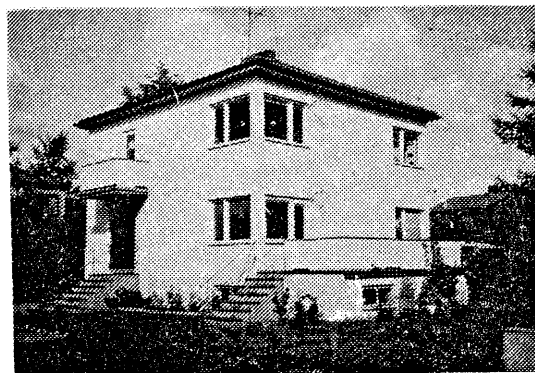
VRÅKEN 5 - Lärkgatan 10
Klass.kat. 1B

Tvåvånings "funkishus", byggt 1946 i tegel på betonggrund. Huset innehåller två lägenheter. Fasaderna är porfyritputsade, ljusgula och tälttaket är täckt med tegel. Fristående garage byggt 1968, finns på tomten.

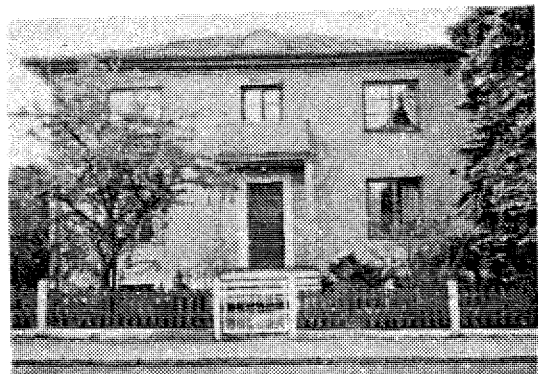
ÅBERG 1 - Munkarpsvägen 3
Klass.kat. 1B

Tvåvånings "funkishus" från 1934 innehållande två lägenheter. Huset är av träkonstruktion med betonggrund och reveterat. Fasaderna är grågröna och sockeln ljusgrå. Tälttaket är täckt med tegel.

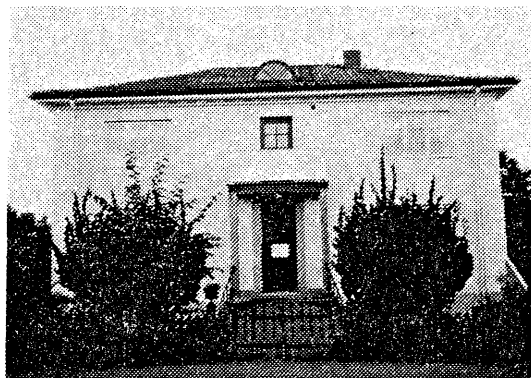
ÅBERG 2 - Munkarpsvägen 1
Klass.kat. 1B

Tvåvånings "funkishus" från 1934, uppfört i tegel på betonggrund. Fasaderna är putsade, ljusgula, med vita rusticerade hörn. Sockeln är ljusgrå. Tält-taket är täckt med tegel. Bottenvåningen inreddes till tandläkarpraktik 1980.

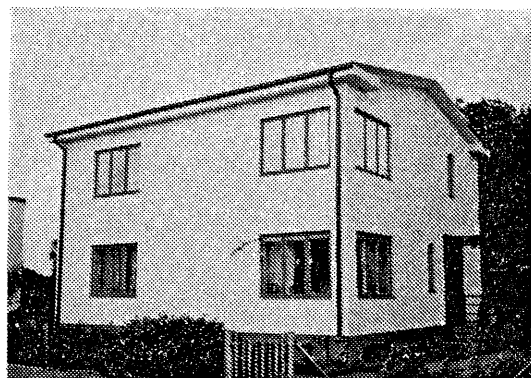
ÅBERG 3 - Norra Torggatan 10
Klass.kat. 1B

Tvåvånings "funkishus", uppfört i tegel på betonggrund 1934. Byggmästare var Johan Pettersson. Fasaderna är vitputsade och sockeln grågrön. Sadel-taket är täckt med papp. En veranda på norrsidan kläddes med eternitplattor 1961. Garaget byggdes 1947.

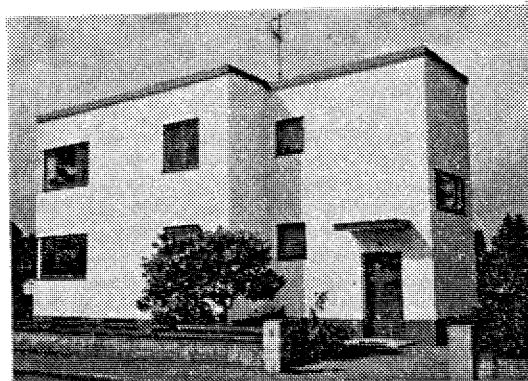
ÅBERG 4 - Norra Torggatan 12
Klass.kat. 1B

Tvåvånings "funkishus" från 1934, med tillbyggnad från 1963. Byggmästare var Johan Pettersson. Huset är uppfört i tegel på betonggrund. Fasaderna är vitputsade och sockeln grå. Det plana taket är täckt med papp. Garaget byggdes 1946.

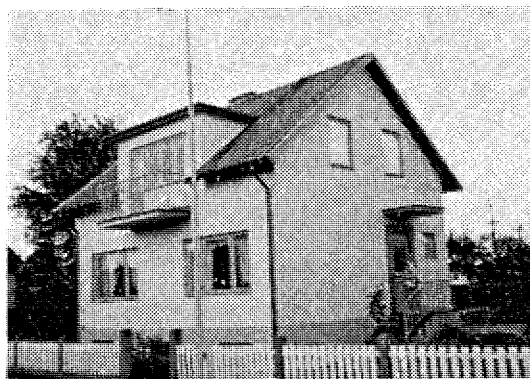
ÅBERG 5 - Norra Torggatan 14
Klass.kat. 1B

1½-plans bostadshus från 1939, arkitekt var Helge Barkenius. Huset är uppfört i tegel på betonggrund. Fasaderna är putsade, rosa och sockeln grå. Takkupa med balkong vetter mot Norra Torggatan. Sadel-taket är täckt med tegel. Urspr innehöll huset två lägenheter, numera sammanslagna till en.

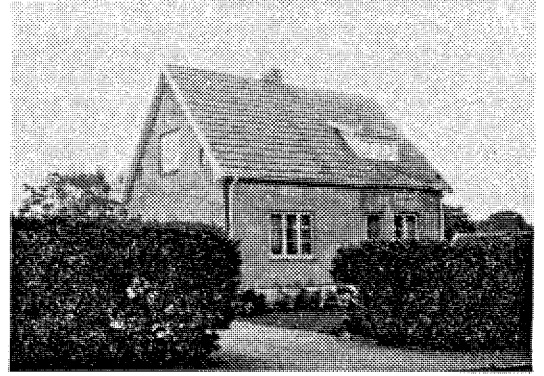
ÅBERG 12 - Flygarevägen 26
Klass.kat. 1B

1½-plans bostadshus från slutet av 1930-talet, uppfört i tegel på betonggrund. Fasaderna är gråputsade och sockeln ljusgrå. Sadeltaket är täckt med rött enkupigt tegel. En takkupa med balkong vetter mot norr och en mindre kupa mot Flygarevägen. Garage finns på tomten.

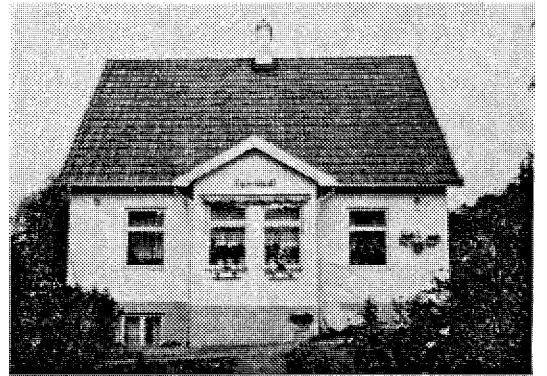
ÅBERG 15 - Flygarevägen 20
Klass.kat. 1B

1½-plans bostadshus från 1930-31, uppfört i tegel på gråstensgrund. Fasaderna är vitputsade, sockeln putsad och målad mörkare grå. Sadeltaket är täckt med rött tvåkupigt tegel.

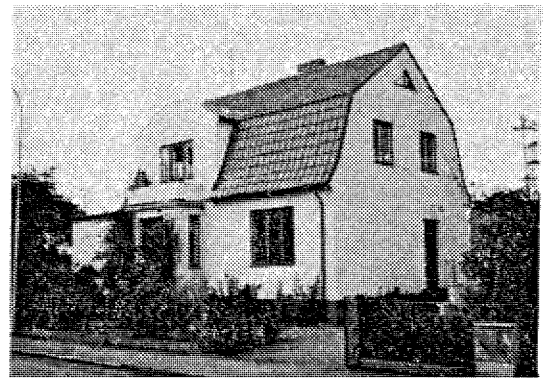
ÅBERG 18 - Norra Torggatan 20
Klass.kat. 2

1½-plans bostadshus från 1930, tillbyggd 1953. Huset är uppfört i tegel på betonggrund, fasaderna är gulputsade och sockeln grå. Mansardtaket är täckt med tegel. Frontespis med balkong vetter mot Norra Torggatan.

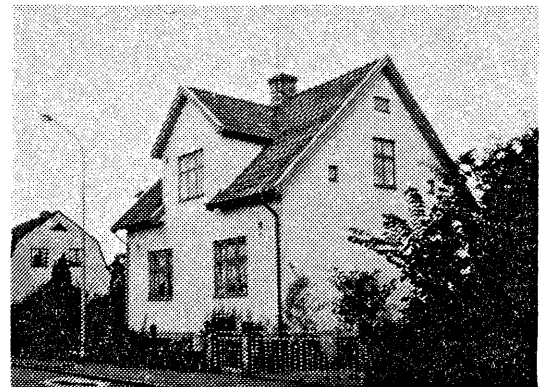
ÅBERG 19 - Norra Torggatan 18
Klass.kat. 1B

1½-plans reveterat trähus på betonggrund från 1930. Byggmästare var Nils Månsson. Fasaderna är vitputsade och sockeln grå. Sadeltaket är täckt med tegel. En frontespis vetter mot Norra Torggatan och en mindre takkupa finns på trädgårdssidan.

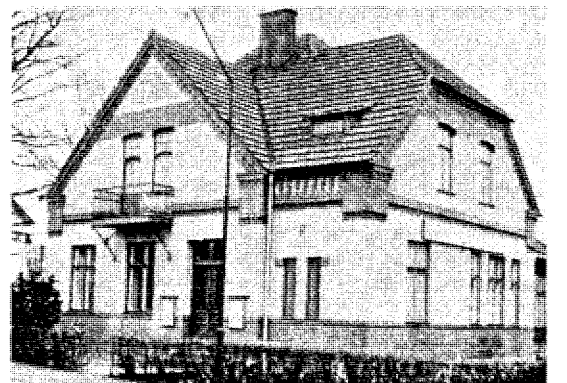
ÅTORP 1 - Fredsgatan 2B
Klass.kat. 1B

Folkets Hus, uppfört 1903 i tegel på gråstensgrund. Fasaderna är putsade i gult med gördellist av rötttegel. Sadeltaket är valmat och täckt med tegel. Frontespis och mindre takkupor finns på huset. En gammal vedbod blev ombyggd till garage 1939.

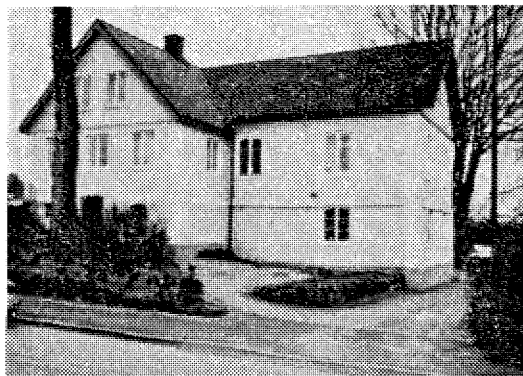
ÅTORP 2 - Fredsgatan 4
Klass.kat. 1B

Bostadshus från 1840-50-talet, uppfört i tegel på gråstensgrund. Fasaderna är putsade i gult. Sadeltaget är täckt med eternit och har takkupa med balkong åt nordost. Tillbyggnad i sydväst gjordes strax före 1870. Uthus, ett fd stall från 1875-1900, finns på tomten.

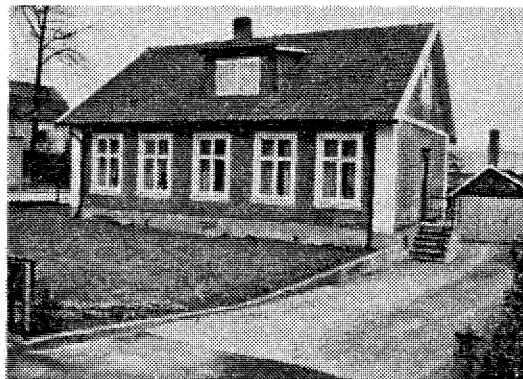
ÅTORP 5 - Pilgatan 8
Klass.kat. 1B

1½-plans bostadshus från 1890-talet, uppfört i tegel på gråstensgrund. Huset har vita fönsteromfattningar och hörn. En träveranda finns på ena gaveln. Sadeltaget är täckt med cementpannor. Ett garage byggdes 1938.

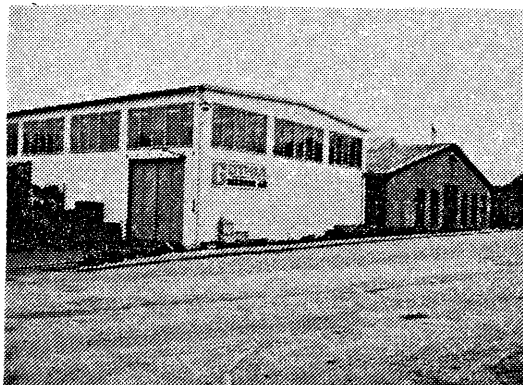
ÅTORP 7 - Pilgatan 10
Klass.kat. 1B (del av)

Industribyggnadens äldre del är från 1902 och uppförd i tegel på gråstensgrund. Sadeltaget är täckt med plåt. Efter 1:a världskriget inköptes verkstadsbyggnaderna av AB Gothia som utvidgade rörelsen med en större tillbyggnad.

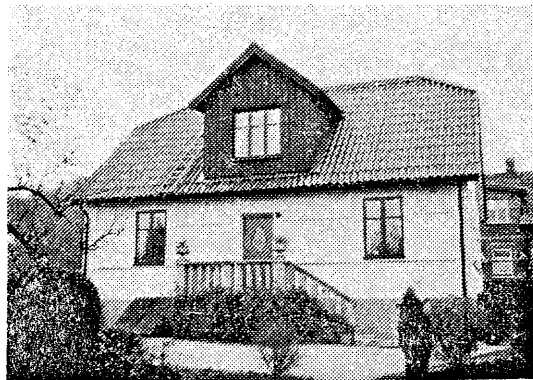
ADJUNKTEN 1 - Gunnarp
Klass.kat 1B

1½-plans vitputsat bostadshus från 1917, uppfört i tegel på betonggrund. Det valmade taket är täckt med svart korrugerad eternit. Under en period, fram till 1979, inrymde huset en lantaffär. Skyltfönster ändrades till nuvarande utseende 1978. En takkupa vetter mot gatan. Garage finns på tomten.

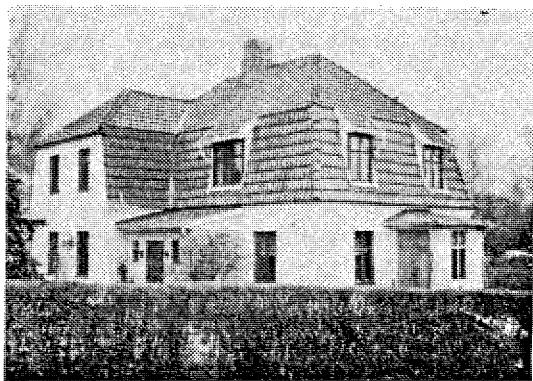
ADJUNKTEN 2 - Gunnarp
Klass.kat. 1B

1½-plans reveterat tegelhus på gråmålad betongsockel. Byggåret var 1925. Fasaderna är vitputsade och det brutna valmade taket är täckt med enkupigt rött tegel. En glasveranda mot gatan kläddes med vit kalksandsten 1967. Garage finns intill norra tomtgränsen.

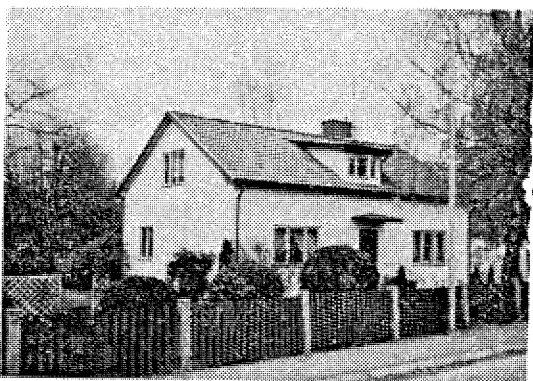
ADJUNKTEN 3 - Gunnarp
Klass.kat. 1B

1½-plans reveterat trähus på betonggrund från 1948. Fasaderna är vitputsade och sockeln mörkgrå. Sadel-taket är täckt med rött tvåkupigt tegel. En takkupa vetter mot gatan. Huset rymde förr en frisörsalong, som upphörde 1966.

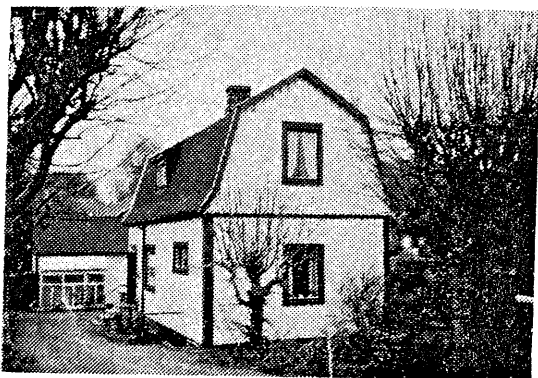
ADJUNKTEN 4 - Gunnarp
Klass.kat. 1B

1½-plans trähus på gråmålad betongsockel. Huset uppfördes 1925. Fasaderna är klädda med ljusgul lockpanel. Det brutna taket är täckt med papp. Uthus finns på tomten.

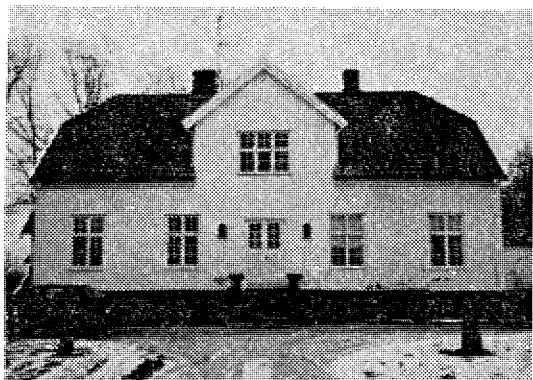
AGERÖD 1:29 - Ageröds Gård
Klass. kat. 1B

1½-plans bostadshus uppfört i tegel på betonggrund. Fasaderna är vitputsade, sadeltaket är valmat och täckt med tegel- och cementpannor. En frontespis finns över entrén och en mindre takkupa vetter mot trädgårdssidan. Gårdens stallbyggnad, helt i gråsten, byggdes 1778.

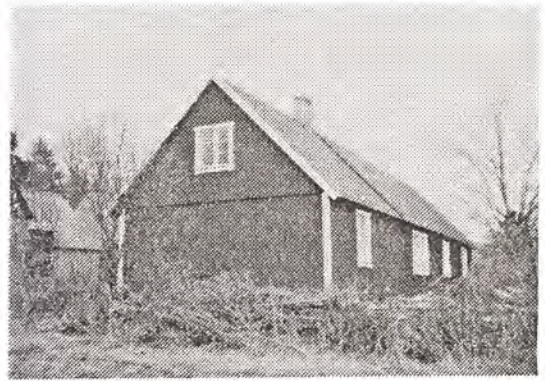
ALLARP 1:7 - Äsperöd
Klass.kat. 1B

Fd lantbruk. Husen står numera oboboda. Boningslängan är uppförd i trä på grund av huggen gråsten. Fasaderna är klädda med röd locklistpanel. Sadedeltaket är täckt med slät eternit. Uthusen består av en vinkelbyggnad, delvis uppförd i gråsten, samt en fristående loglänga i trä.

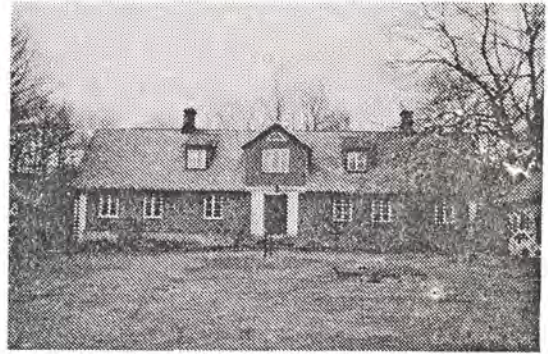
ALLARP 1:7 - Allarp
Klass.kat. 1B

Äldre gård med boningslänga i tegel på gråstensgrund och två gråstenslängor samt ett fd undantagshus med träkonstruktion. Samtliga byggnader har sadeltak täckta med eternit. Boningslängan har frontespis med en mindre takkupa på vardera sidan.

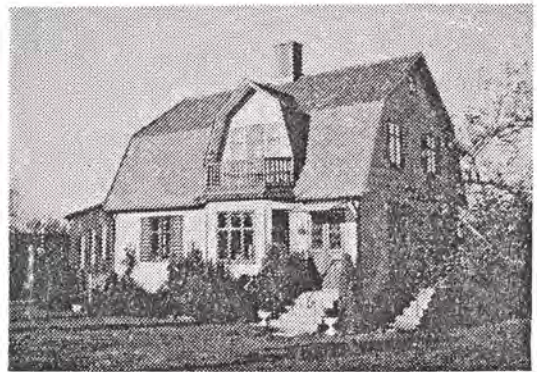
BISKOPEN 5 - Korsaröd
Klass.kat. 1B

1½-plans bostadshus med träkonstruktion på gråstensgrund, byggt 1927-28. Fasaderna kläddes med eternitplattor på 50-talet och mansardtaket är täckt med grå slät eternit. Huset fick nya fönster 1974, då även en altan tillbyggdes. Takkupa med balkong vetter mot gatan. Garage finns på tomten.

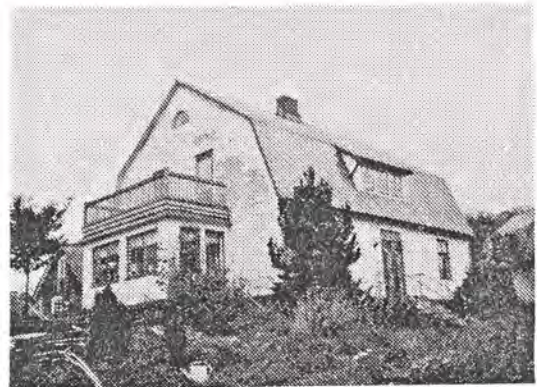
BISKOPEN 6 - Korsaröd
Klass.kat. 1B

1½-plans bostadshus från 1931. Huset är uppfört i tegel på betonggrund. Fasaderna är vitputsade och mansardtaket är täckt med slät röd eternit. En takkupa vetter mot Båtstigen. Åt väster finns en stor balkong över en utbyggnad på bottenvåningen. Garage finns på tomten.

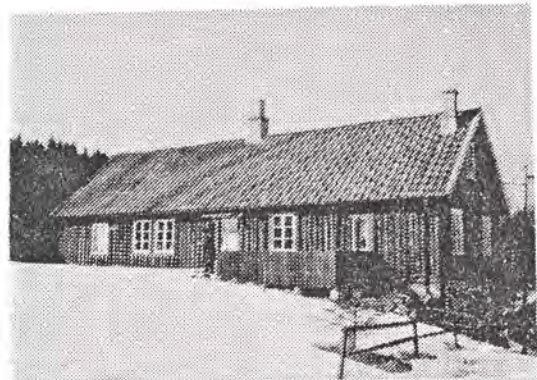
BOARP 1:4 - Boarp
Klass.kat. 1B

Fritidshus, fd lantbruk från 1890-talet. Bostaden har träkonstruktion och gråstensgrund. Fasaderna är klädda med mörkbrun stående panel. Sadedeltaket är täckt med tegel. Uthusbyggnad från 1840-talet finns på tomten.

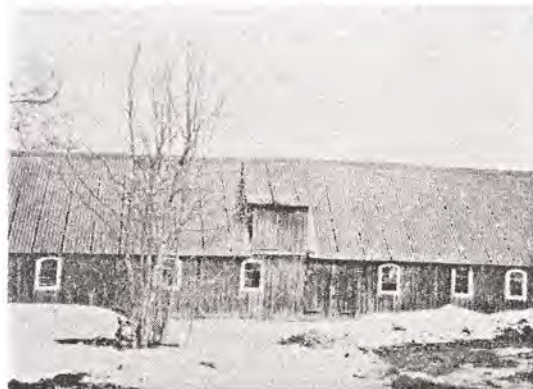
ÄSKERÖD 1:24
Klass.kat. 1B

Fd lantbruk, med gårdsbyggnad från första hälften av 1800-talet. Bostaden från 1890-talet är renoverad 1943. Huset har gråstensgrund och fasaderna är klädda med röd locklistpanel. Sadeltaket är täckt med tegel. På tomten intill har funnits ett hus från samma tid, vilket flyttades till Hörby museum.

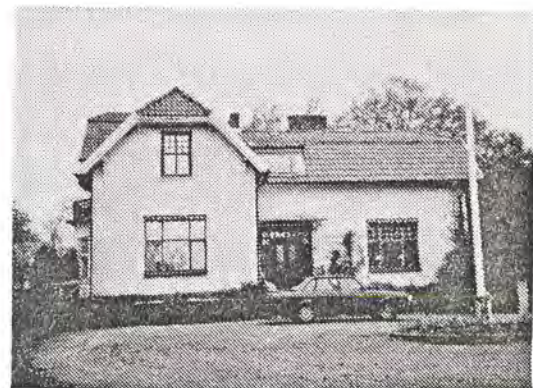
BORGEN 26 - Gunnarp
Klass.kat. 1B

1½-plans bostadshus, uppfört i tegel ca 1900-06. Huset har gråstensgrund och fasaderna är vitputsade. En tillbyggnad med garage gjordes 1970.

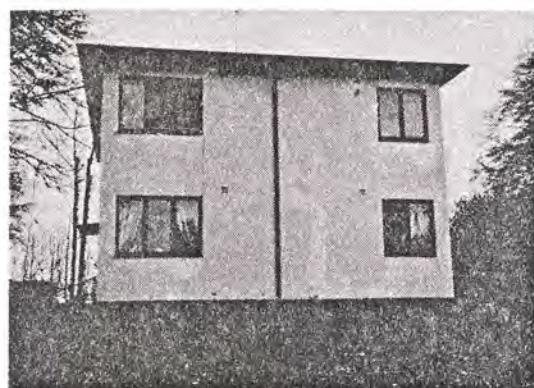
BORGEN 28 - Gunnarp
Klass.kat. 1B

Bostadshus i två våningar av "funkistyp", uppfört 1940 i träkonstruktion. Grunden är gjuten och väggarna reveterade, vita. Det plana taket är täckt med papp.

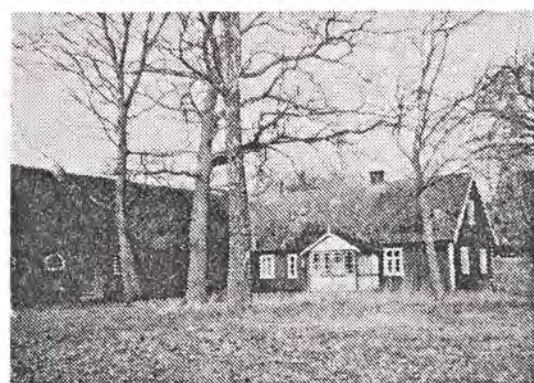
BOSJÖKLOSTER 1:12 - Karlsholm
Klass.kat. 1B

Fd lantbruk, med bostadshus och stall från 1895, loge från 1906 och ytterligare en loge från senare datum. Byggnaderna är uppförda i trä på gråstensgrund. Fasaderna är klädda med röd panel. Sadeltaken är täckta med eternit.

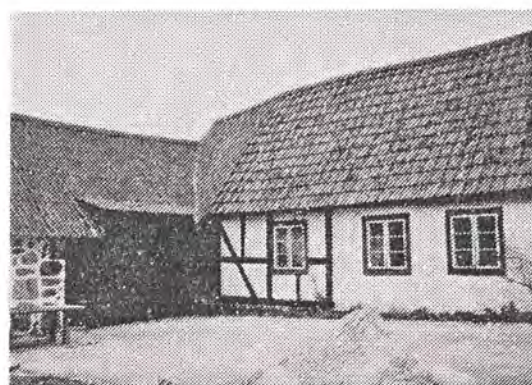
BOSJÖKLOSTER 1:33 - Stanstorp
Klass.kat. 1B (del av)

Fd lantbruk, med tre av byggnaderna sammanbyggda till en U-form. Bostadshuset från 1790-talet är uppfört i korsvirke med röd timra. Grunden är av gråsten. Sadeltaket är täckt med tegel. Fd loge, byggd i gråsten och trä, har sadeltak täckt med eternit. En tillbyggnad i lättbetong är uppförd mellan bostaden och fd stallet.

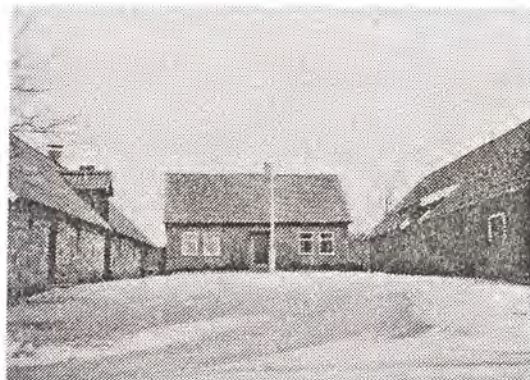
BOSJÖKLOSTER 1:37 - Stanstorp
Klass.kat. 1B

Gården har tillhört Bosjöklosters gods. Byggnaderna förstördes genom eldsvåda 1904 och återuppbyggdes av Lave Beck-Friis på Bosjökloster. Fd stallets gråstensmurar stammar från 1700-talet. Bostaden är uppförd i tegel på gråstensgrund. Sadeltaket är täckt med tegel. Fd loge i trä på gråstensgrund finns. Fasaden är klädd med röd fjällpanel och sadeltaket är täckt med tegel. Nyare maskinhus och stall är uppförda bakom den gamla stallbyggnaden.

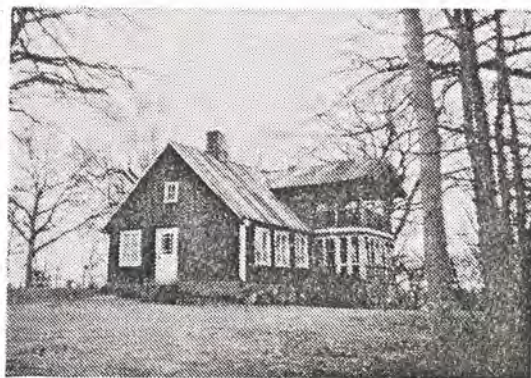
BOSJÖKLOSTER 1:49 - Orup
Klass.kat. 1B

Troligen fd skola, numera bostad i 1½-plan, byggd på 1800-talet. Huset har träkonstruktion och gråstensgrund. Fasaderna är klädda med röd locklistpanel och taket är täckt med plåt.

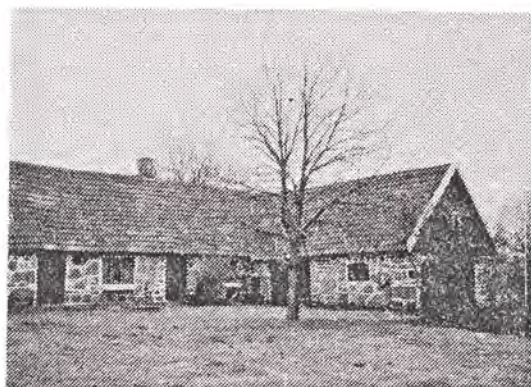
BOSJÖKLOSTER 1:100 - Stanstorp
Klass.kat. 1B

Fd torp, numera fritidshus, uppfört i gråsten med delvis vitputsade fasader. Sadeltaket är täckt med tegel. Byggnaden ligger i vinkel med uthusdelen längs vägen.

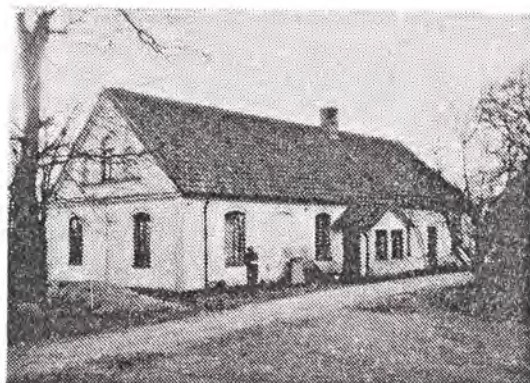
BOSJÖKLOSTER 1:704 - Orup
Klass.kat. 1B

Fd Orups skolor, två tegelbyggnader, varav den äldsta, folkskolan, är uppförd 1864. Den har vitputsade fasader och gråstensgrund. Sadeltaket är täckt med tegel, en trappstegsformad frontespis vetter mot trädgården. Fd småskolan är uppförd i röd tegel på gråstensgrund. Sadeltaket är täckt med betongpannor.

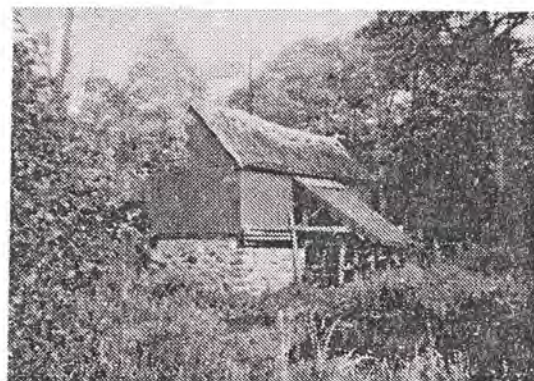
BRÄNNESTAD 1:4 - Stockamöllan
Klass.kat. 1B

Gammal kvarnsåg från okänt datum, byggd i trä på gråstensgrund. Sadeltaket är täckt med vass från Ringsjön. Takdelen över vattenhjulet är täckt med råghalm.

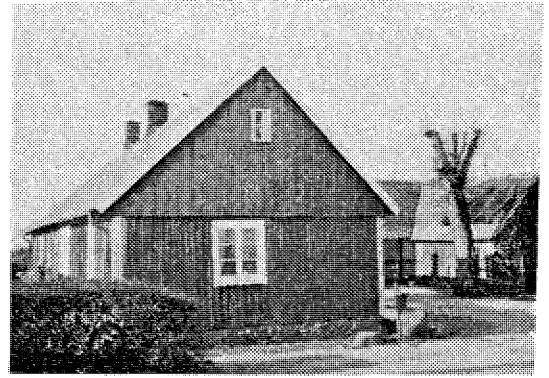
BÖSTOFTA 1:8 - Böstofta
Klass.kat. 1B

Fd lantbruk, med urspr läge vid Löberödsvägen, öster om Böstofta 20:1. Husen brann ner 1869. Byggnaderna återuppfördes 1870 på nuvarande plats. Husen har korsvirkeskonstruktion med tegel och lerstensfyllning. Grunden är av gråsten. Sadeltaken är täckta med eternit.

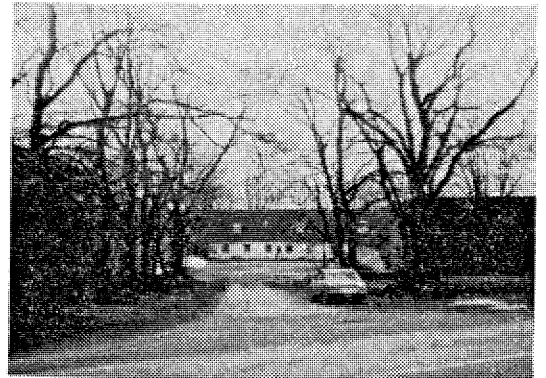
BÖSTOFTA 20:1 - Böstofta
Klass.kat. 1B

Gården är från 1850-talet och har tegelbyggnader på gråstensgrund. Sadeltaken är täckta med eternit. Bostadens fasader är putsade i ljusgrönt. Renoveringar har gjorts fortlöpande. Garaget med tvättstuga och förråd var urspr sammanbyggt med bostaden.

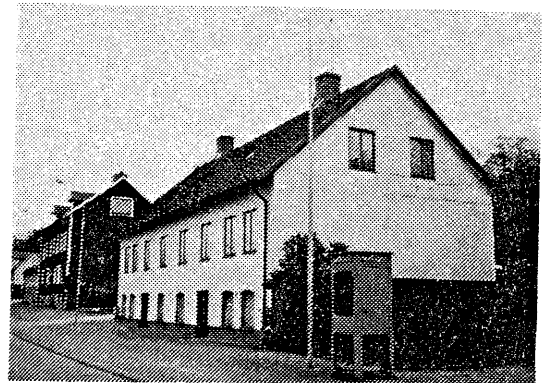
EKEN 16 - Gunnarp
Klass.kat. 1B

Tvåvånings tegelhus på betonggrund, byggt 1880. Huset inrymmer fyra lägenheter. Fasaderna är putsade, ljus grågula och sockeln är mörkgrå. Taket är täckt med rött tvåkupigt tegel. Huset fick nya fönster på 1940-talet och fasaderna målades om 1974. I källarlocalerna var förr post och jordbrukskassa inrymda.

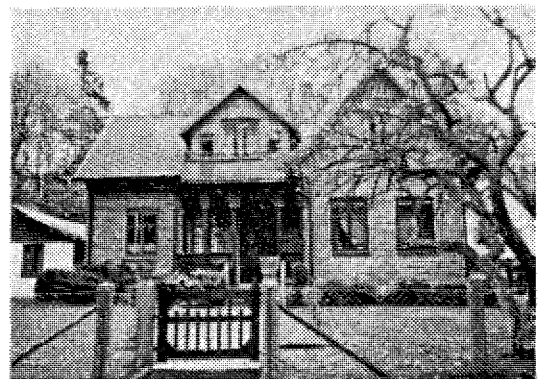
EKEN 22 - Gunnarp
Klass.kat. 1B

1½-plans vinkelbyggt tegelhus på gråstensgrund, trol från 1920-30-talet. Sadeltaket är täckt med slät grå eternit. En takkupa med balkong vetter mot gatan. Uthus av äldre datum, innehållande garage och förråd, finns på tomten.

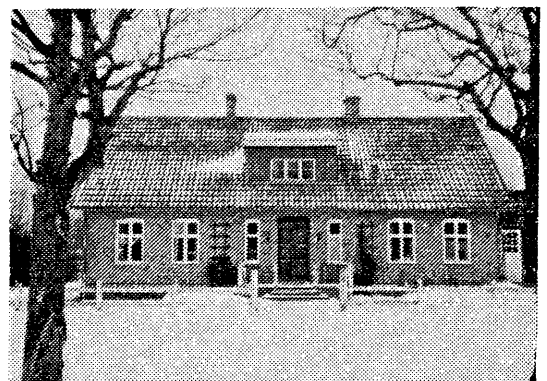
ELLA 1:3 - Lokagården
Klass.kat. 1B

Gården brann ner 1918. En ny bostad uppfördes med delvis nya uthus. Logen i skiftesverk är från tiden före branden. Bostaden har tegelkonstruktion och gråstensgrund. Sadeltaket är täckt med enkupigt tegel. En takkupa finns i söder och en frontespis i norr. På gårdens ägor finns en gammal allmänning med traktens brydestuga.

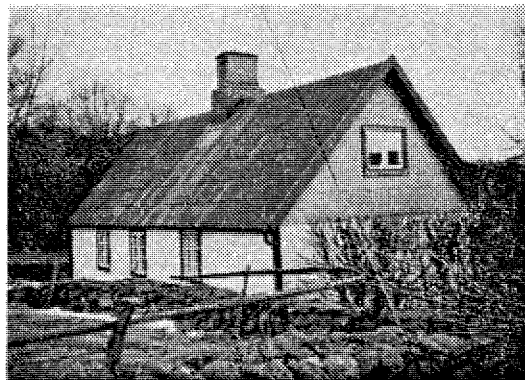
ELLA 10:1 - Ella
Klass.kat. 1B

Fd soldattorp, numera fritidshus, från 1800-talet. Huset har gråstensgrund. Väggarna är av sk båle (skiftesverk). Fasaderna är klädda med vita sidiplattor och sadeltaket är täckt med eternit.
