HÖÖRS KOMMUN

Bebyggelseinventering

Juni 1985

BEBYGGELSEINVENTERING - HÖÖRS KOMMUN

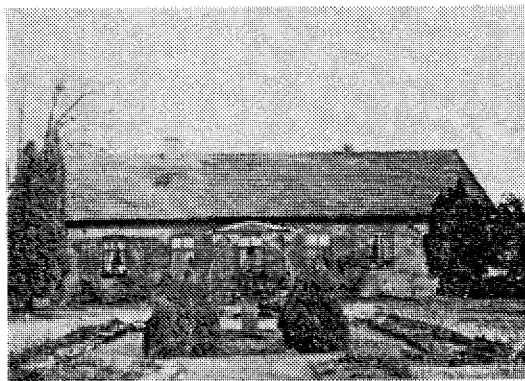
FINNHULT 1:5 - Solberga gård
Klass.kat. 1B

Gården är från sekelskiftet, byggd i tegel på gråstensgrund. Bostaden har delvis fått nya fönster och fönsterhålen är minskade med två tegelskift. På västra gaveln är insatt en ytterdörr och nya fönster på gavelröstet. Sadeltaket är täckt med enkupigt tegel.

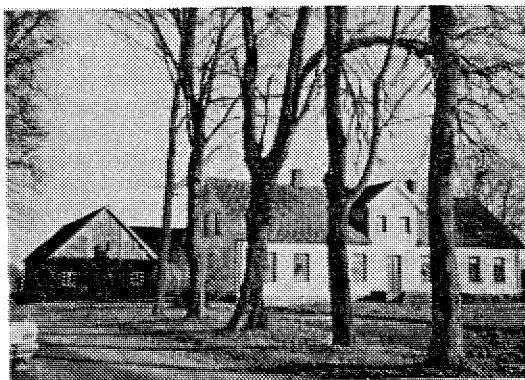
FINNHULT 1:13 - Finnhult
Klass.kat. 1B

Gården är från 1890-talet. Byggnaderna har uppförts i tegel på gråstensgrund. Ekonomibyggnaderna är sammanbyggda i U-form. De har sk Bruniusgavlar. Sadeltaken lades om 1980 och täcktes med eternit. Bostadens fasad i söder är vitputsad, men i övrigt av röd tegel med vita fönster- och dörr-omfattningar. Sadeltaket är täckt med enkupigt tegel. Frontespis finns i söder, mot landsvägen.

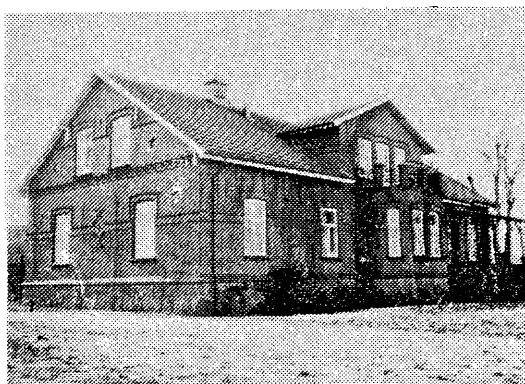
FOGDARP 4:19 - Pilafästan
Klass.kat. 1B

Bostad och stall är från 1890-talet och uppförda i tegel på gråstensgrund. Bostaden har takkupa med balkong åt norr. Sadeltaket är täckt med röd plåt. Ytterligare tre gårdslängor av yngre datum finns.

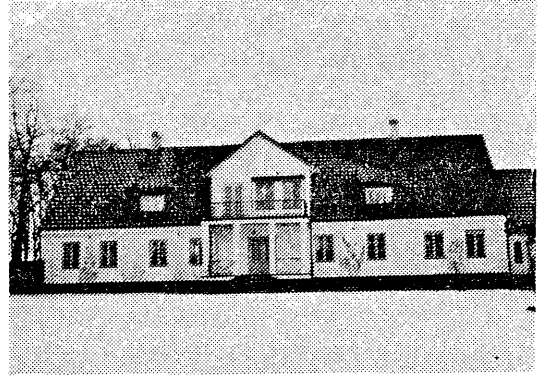
FOGDARP 4:19 - Fogdarps gård
Klass.kat. 1B

Bostaden är byggd i två etapper. Den äldre delen från 1700-talet har korsvirkeskonstruktion och gråstensgrund. Fasaderna är putsade i grönt. Den nyare delen renoverades 1935 och är en tegelbyggnad med gråstensgrund. Fasaderna är vitputsade och sadeltaket är täckt med betongpannor. På andra sidan vägen finns tillhörande stallbyggnader av nyare datum.

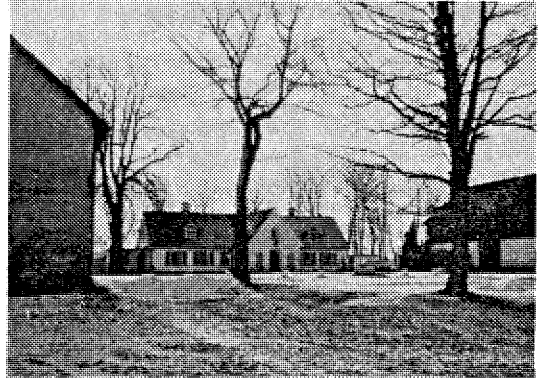
FOGDARP 9:27 - Elisefarm
Klass.kat. 1B

Bostaden och två gårdslängor är uppförda omkring 1850. De har tegelkonstruktion och gråstensgrund. Fasaderna är vitputsade. Byggnaderna har sadeltak; bostadens är täckt med svart tegel och gårdslängornas med eternit. En renovering av längorna gjordes 1919. Ytterligare två bostäder hör till gården, varav den ena är samtida med huvudbyggnaden. Husen har vitputsade fasader och sadeltaken är täckta med enkupigt tegel.

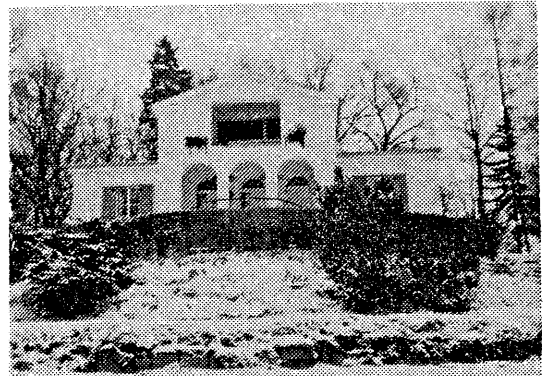
FOGDARÖD 4:31 - Höör
Klass.kat 1B

Bostadshus från slutet av 1920-talet, uppfört i tegel på gjuten grund. Fasaderna är vitputsade och sadeltaket är täckt med enkupigt tegel och svart plåt.

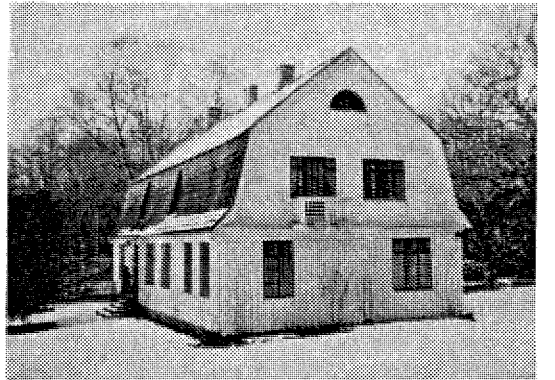
FOGDARÖD 7:6 - Dalen
Klass.kat. 1B

Större fritidshus, uppfört i trä på gråstensgrund år 1908. Fasaderna är klädda med vit lockpanel, mansardtaket är täckt med tegel. Två uthus på tomten är samtida.

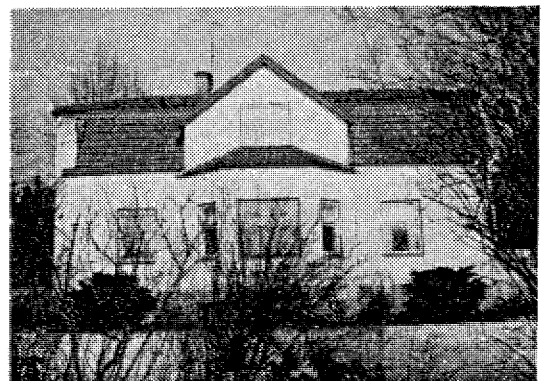
FOGDARÖD 7:10 - Liden
Klass.kat. 1B

1½-plans bostadshus, uppfört 1911 i tegel och trä på gråstensgrund. Fasaderna är putsade i vitt. Sadel-taket är brutet och täckt med enkupigt tegel.

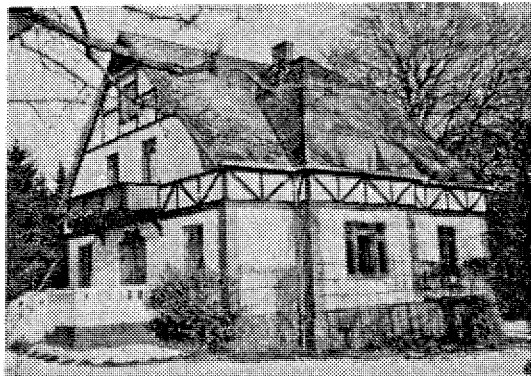
FOGDARÖD 7:12 - Höör
Klass.kat. 1B

1½-plans bostadshus från 1918, uppfört i tegel och korsvirke på gråstensgrund. Fasaderna är vitputsade med gördellist och hörn i rött tegel. Sadeltaket är täckt med slät eternit.

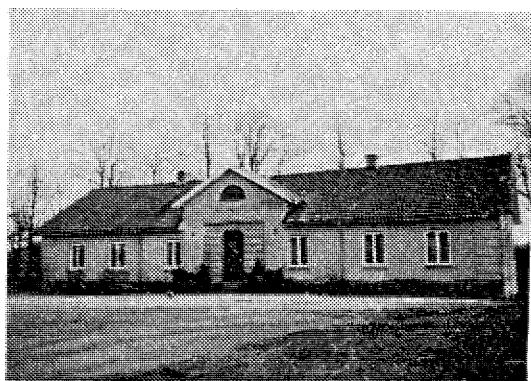
GUDMUNTORP 6:6 - Gudmuntorp
Klass.kat. 1B

Gården är från 1892, stall med loge byggdes om efter brand 1915. Bostadshuset är uppfört i tegel på gråstensgrund. Fasaderna är putsade i ljusgrått och sadeltaket är täckt med tegel. En frontespis finns över entrén. Huset användes som kommundgård 1892-1913.

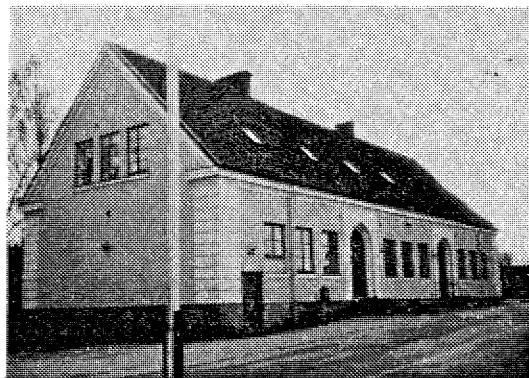
GUDMUNTORP 6:8 - Gudmuntorp skola
Klass.kat. 1B

Skola med lärarbostad, uppförda i tegel 1929. Fasaderna är putsade i gulgrått med rusticerade vita hörn socklarna är av putsad gråsten. Sadeltaken är täckta med tegel. Frontespiser finns på båda byggnaderna, dessutom en takkupa på lärarbostaden. Skolpaviljonger, gymnastik- och slöjdbyggnad har tillkommit senare. Ett förråd av äldre typ finns i anslutning till de ursprungliga skolbyggnaderna. (2 foto)

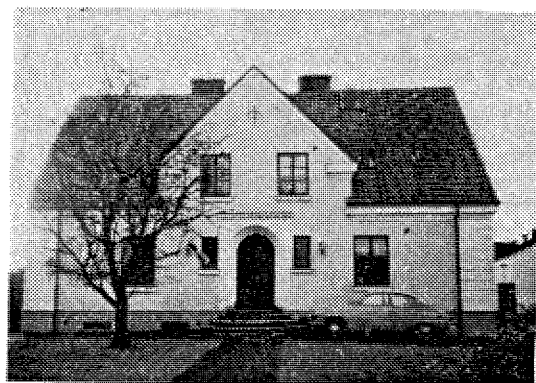
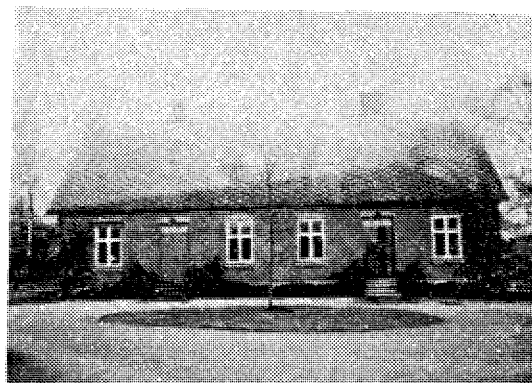
GUDMUNTORP 7:19 - Knästorp
Klass.kat. 1B

Lantbruk med byggnader från 1898, uppförda i tegel på gråstensgrund. Bostaden är byggd i 1½-plan. En glasveranda vetter mot trädgården. Sadeltaket är täckt med slät eternit. Logdelen, i vinkel med stallet, är byggd 1868.

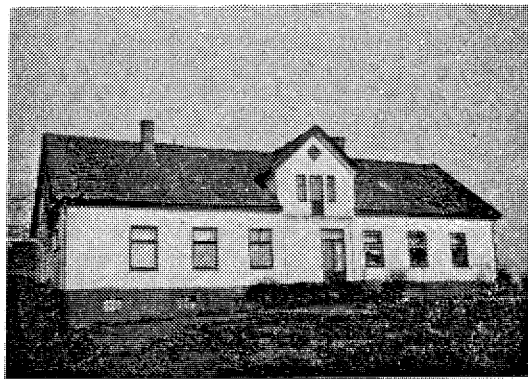
GUDMUNTORP 10:1 - Eketorp
Klass.kat. 1B

Gård från 1870-talet med byggnader i huvudsak uppförda i tegel på gråstensgrund. Bostaden i 1½-plan har vitputsade fasader och frontespis mot trädgårds-sidan. Samtliga byggnader har sadeltak täckta med eternit.

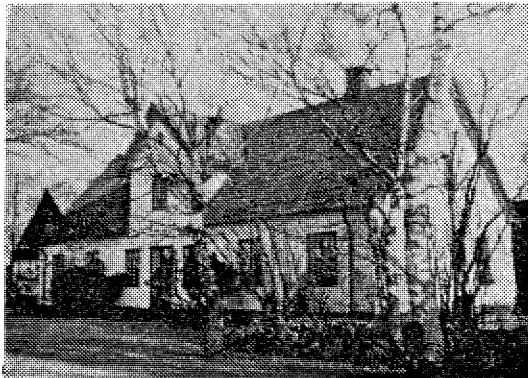
GUDMUNTORP 10:2 - Liljetorp
Klass.kat. 1B

Köpehandlingar på gården lär, enl vissa uppgifter, finnas från slutet av 1600-talet. 1½-plans bostad är uppförd i tegel. Sadeltaket är täckt med tegel. En frontespis vetter mot vägen. Uthusen har korsvirkeskonstruktion och gråstensgrund. Sadeltaken är täckta med eternit. Traktens första skola var inrymd här.

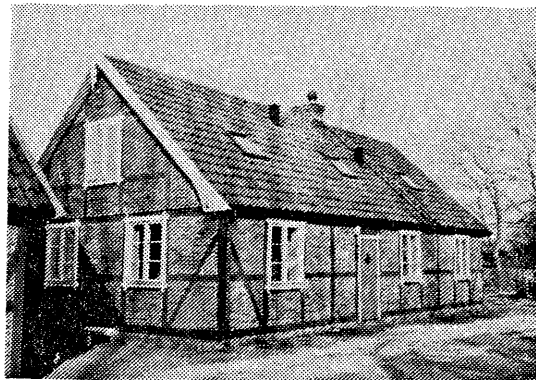
GUDMUNTORP 12:4 - Pinedalen
Klass.kat. 1B

1½-plans bostadshus i korsvirke med tegelfyllning. Grunden är av gråsten. Sadeltaket är täckt med tegel. Huset har frontespis i norr. En stallbyggnad, samtida med bostaden och av samma konstruktion, finns på tomten. Garagebyggnad, inbyggd i sluttningen, är av nyare datum.

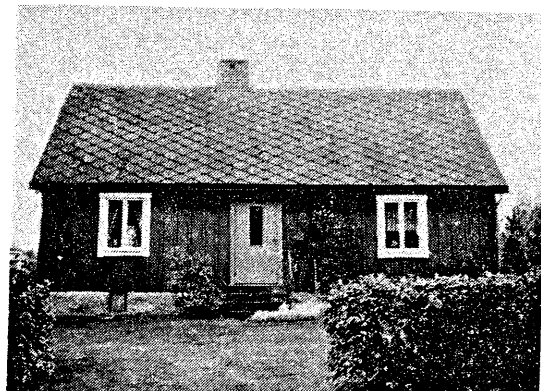
GUNNARP 1:15 - Ella
Klass.kat. 1B

Envånings bostadshus, uppfört trol 1880-1900. Huset har gråstensgrund och är klätt med rödmålad, ribbad masonit. Taket är täckt med slät grå eternit. Uthus från samma tid finns på tomten.

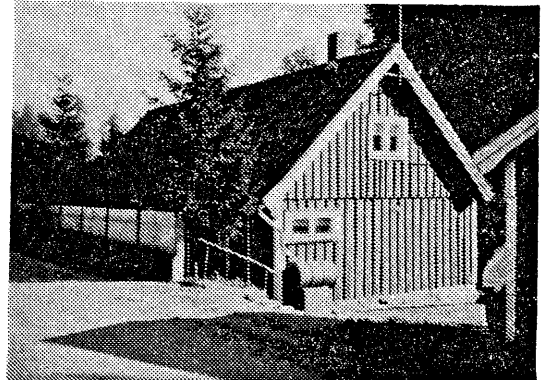
GUNNARP 3:14 - Ella
Klass.kat. 1B

Gatehus från 1880-talet, uppfört i trä på gråstensgrund. Fasaderna är klädda med rödmålad, ribbad masonit. Sadeltaket är täckt med rött tvåkupigt tegel. Huset innehöll tidigare två lägenheter och hade halm-tak. Uthus finns på tomten.

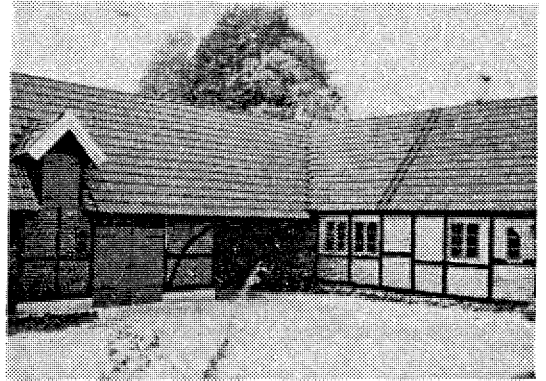
GUNNARP 3:15 - Gunnarp
Klass. kat 1B (del av)

Fd lantbruk med bostad från 1860, uppförd i korsvirke med tegelfyllning. Sadeltaket är täckt med cementpannor. Fasaderna var tidigare vitputsade, men korsvirket har på senare år frilagts. Garage med förråd uppfördes 1979 av material från ett annat äldre hus. Garagets takdel har byggts samman med bostaden. Även ett äldre uthus finns på tomten.

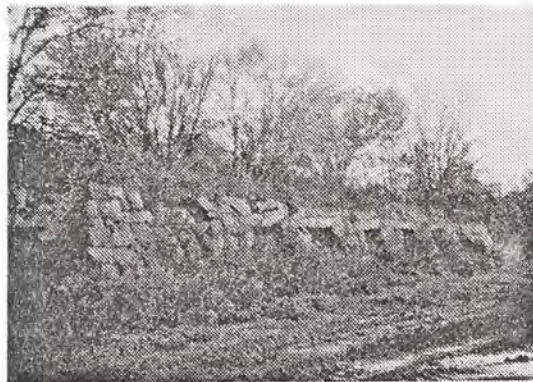
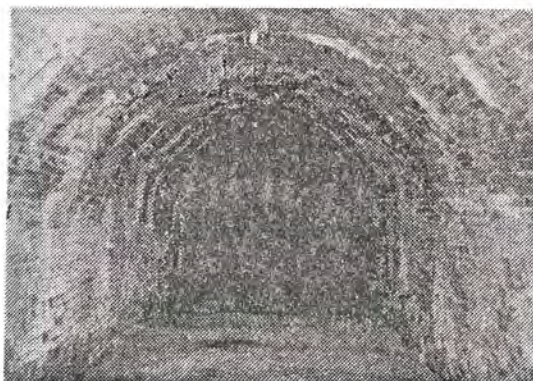
GUNNARP 7:4 - Triangeln
Klass.kat. 1B

Byggnaderna tillhörde urspr Gunnarps tegelbruk. På 1890-talet byggdes en rektangulär gråstensugn, typ ringugn med 18 brännkammare och tegelklädda valvgångar. Varje kammare har en port mot utsidan av ugnen. Bruket sysselsatte som mest 35-40 man och var under 1900-talets första hälft, det största företaget i Tjörnarps. Efter kriget minskade produktionen och bruket lades ned efter en eldsvåda 1958. En 40 meter hög skorsten revs året därpå. Förutom ringugnen finns de gamla industribyggnaderna och en bostad på området. (2 foto)

Gunnarps tegelbruk som drevs i blygsam skala som gårdsbruk till Gunnarpsgården fick genom stationens tillkomst bättre avsättningsmöjligheter och kunde öka sin produktion betydligt. Den gamla fältugnen ersattes med ringugn på 1890-talet. Bruket sysselsatte som mest 35-40 man och var under 1900-talets första hälft det största företaget i Tjörnarp. Efter kriget minskade produktionen och bruket lades ner efter en förödande brand 1958. Den 40 m höga skorstenen revs året därpå men ringugnen står ännu kvar, delvis förfallen och övervuxen.

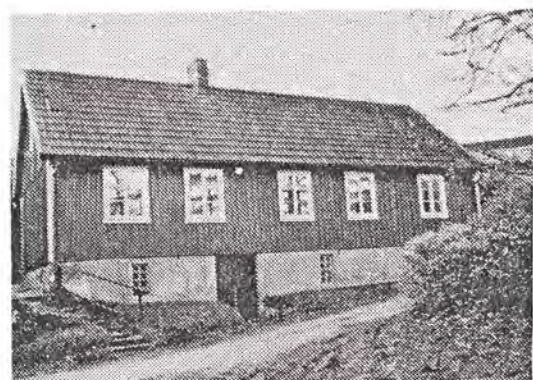
Enplans bostadshus från 1850-talet, uppfört i träkonstruktion på gråstensgrund. Fasaderna är klädda med röd locklistpanel. Sadeltaget är täckt med rött tvåkupigt tegel. Två uthus finns på tomten.

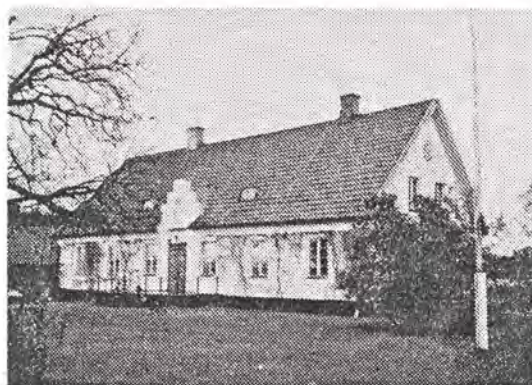
GUNNARP 7:35 - Gunnarpsgården
Klass.kat. 1B

Bostaden från 1840-talet är uppförd i tegel på gråstensgrund. Fasaderna är vitputsade och prydda med gesimser. Gavelröstena är utsmyckade med rundbågsfriser. En frontespis med trappstegsgavlar vetter mot Landsvägen. En stor takkupa och två mindre finns på trädgårdssidan. Sadeltaget är täckt med enkupigt rött tegel. Av gårdens övriga byggnader återstår en delvis riven förrådsbyggnad, ett höns hus och en sk punschveranda. Förrådsbyggnadens ena långsida står kvar som mur i tomtgränsen österut.

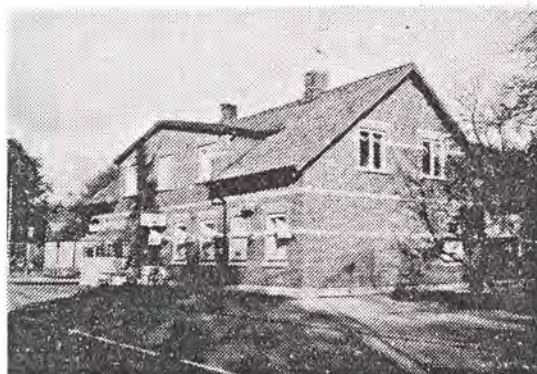
GUNNARP 8:37 - Gunnarp
Klass.kat. 1B

1½-plans tegelhus på gråstensgrund från slutet av 1800-talet, byggt som affär och bostad. Huset är uppfört i två etapper, delen mot Häglinge vägen byggdes först. Den rödbruna tegelfasaden har dekorativa infällningar av gul tegel. Sadeltaget är täckt med rött tvåkupigt tegel. Magasinet byggdes 1944.

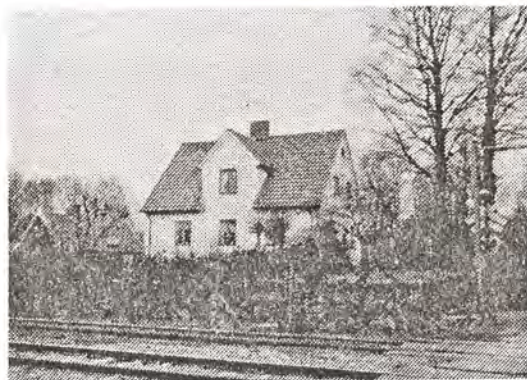
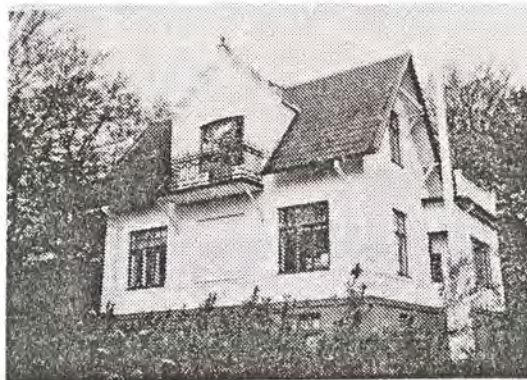
GUNNARP 8:116 - Gunnarp
Klass.kat. 1B

1½-plans bostadshus från 1928, uppfört i ekträ på betonggrund. Fasaderna är putsade, ljusgula och östra gavelröset är klätt med brun locklistpanel. Sadeltaket är täckt med rött enkupigt tegel. Stor takkupa vetter mot järnvägen, en mindre finns på andra sidan. Vid infarten står en annexbyggnad med träkonstruktion på betonggrund. Den är klädd med röd locklistpanel. Taket är täckt med rött enkupigt tegel.

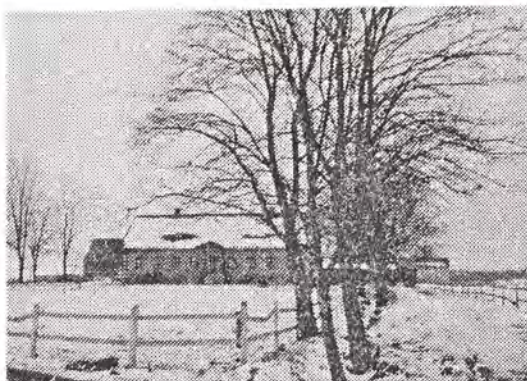
GUNNARP 8:181 - Gunnarp
Klass.kat. 1B

1½-plans bostadshus från 1906, uppfört i tegel på betonggrund. Fasaderna är vitputsade med rusticerade hörn. Sadeltaket är täckt med grå slät eternit. Glasverandan inbyggdes 1945. Här fanns mejeri under åren 1920-25.

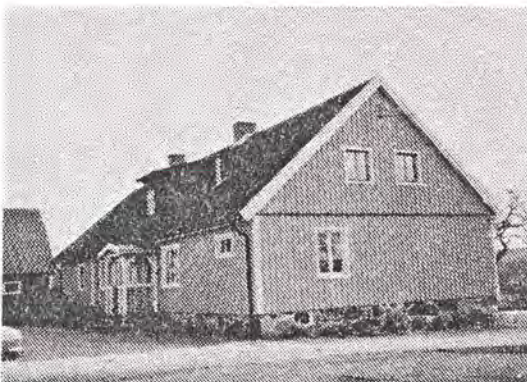
HALLARÖD 1:3,2:2
Klass.kat. 1B

Lantbruk med bostad i tegel, byggt 1872. Gårdslängor i gråsten finns från 1848. Nyare stall byggdes 1937.

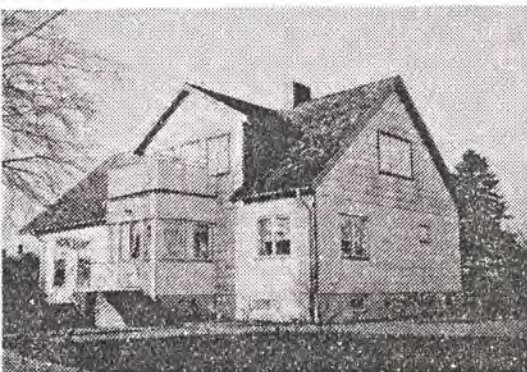
HALLARÖD 1:10
Klass.kat. 1B

Lantbruk, med bostaden uppförd i lersten 1899. Grunden är av gråsten och fasaderna är klädda med gul lockpanel. Sadeltaket är täckt med enkupigt tegel. Ett stall i gråsten är byggt 1793. En loge är ombyggd till höns hus 1982. Ytterligare ett mindre gråstenshus finns på tomten.

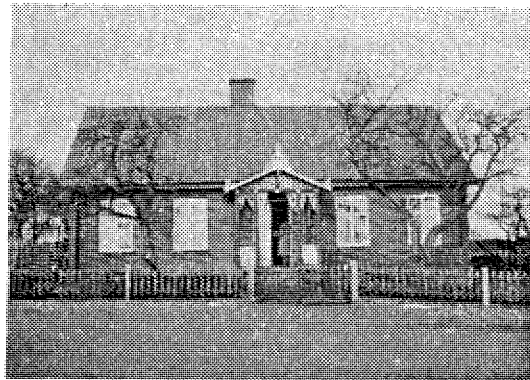
HALLARÖD 2:14
Klass.kat. 1B

1½-plans bostadshus från 1907, uppfört i tegel på gråstensgrund. Sadeltaket är täckt med rödmålad plåt. Veranda med snickarglädje vetter mot vägen. Uthus finns på tomten.

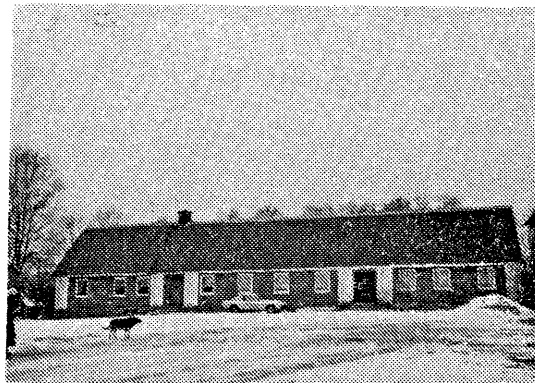
HALLARÖD 3:2
Klass.kat. 1B

Lantbruk med bostad i tegel på gråstensgrund, uppförd 1860. Sadeltaket blev omlagt med plåt 1975. Fönster är utbytta efter hand 1964-84, men fönsterhålen är urspr. Två stora gårdslängor i gråsten och skiftesverk flankerar bostaden. Ytterligare två mindre uthus finns.

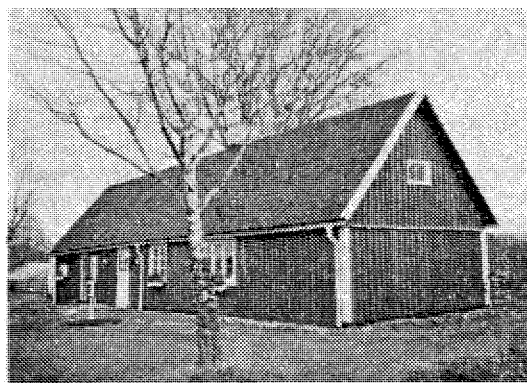
HALLARÖD 4:4
Klass.kat. 1B

Fritidshus, fd permanentbostad från 1813, trol uppfört i korsvirke på gråstensgrund. Fasaderna är klädda med röd locklistpanel och sadeltaket är täckt med papp.

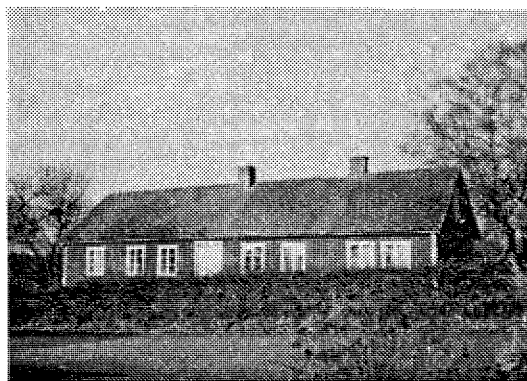
HALLARÖD 4:6
Klass.kat. 1B

Fd permanentbostad med två lägenheter, från 1800-talets senare hälft, uppförd i trä och lersten. Grunden är av gråsten. Fasaderna är klädda med röd locklistpanel och sadeltaket är täckt med eternit.

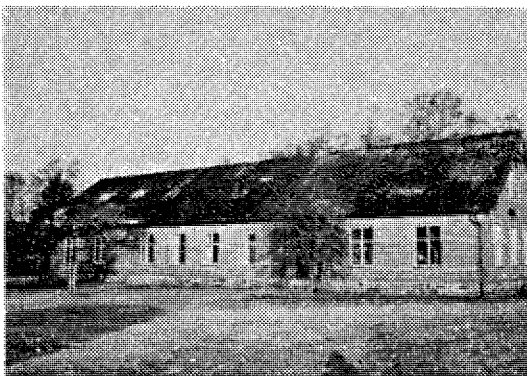
HALLARÖD 5:11
Klass.kat. 1B

Fd skola, numera samlingslokal, uppförd i tegel på gråstensgrund. Gavelröstena är utsmyckade med utkragad tegelsten. Sadeltaket är täckt med eternit. Uthus trol samtida med skolbyggnaden finns på tomten.

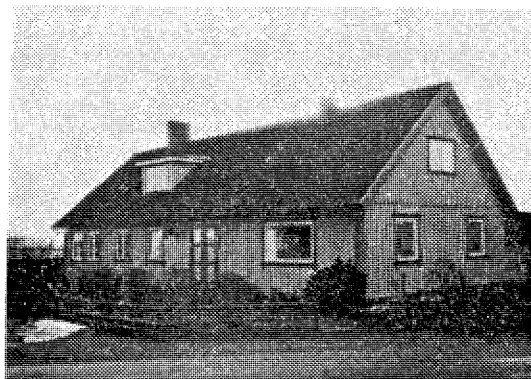
HALLARÖD 7:1 - Smedjan
Klass.kat. 1B

1½-plans bostadshus från 1975, uppfört i trä och lersten på gråstensgrund. Fasaderna är klädda med ljusgrön locklistpanel. Sadeltaket är täckt med tegel. Ett fönsterhål har förstorats åt norr. Byns smedja ligger på tomten.

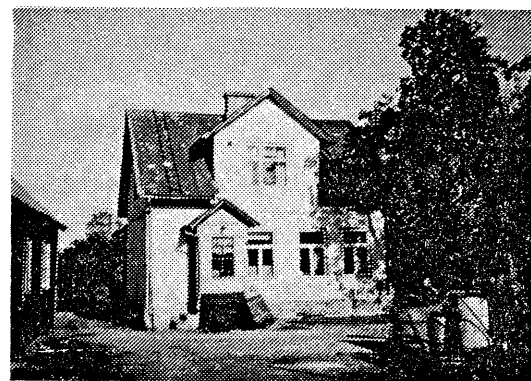
HARVEN 9 - Korsaröd
Klass.kat. 1B

1½-plans vitputsat tegelhus på gråstensgrund, byggt 1917. Sadeltaket är täckt med slät grå eternit. Ut-hus finns på tomten.

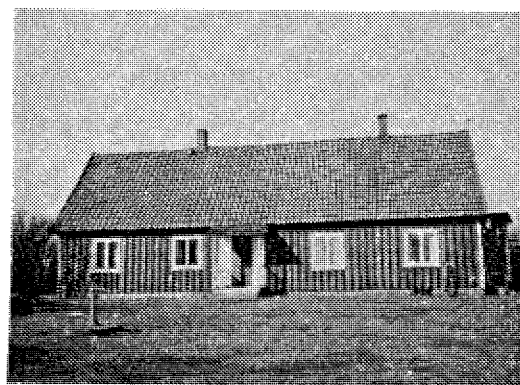
HOLMA 1:89 - Lilla Holma
Klass.kat. 1B

Ett f d lantbruk från 1840-talet, numera fritidshus. Bostaden är uppförd i träkonstruktion på gråstensgrund. Fasaderna är klädda med röd locklistpanel. Sadeltaket är täckt med tegel. Stall och loge i gråsten har sadeltak täckta med eternit.

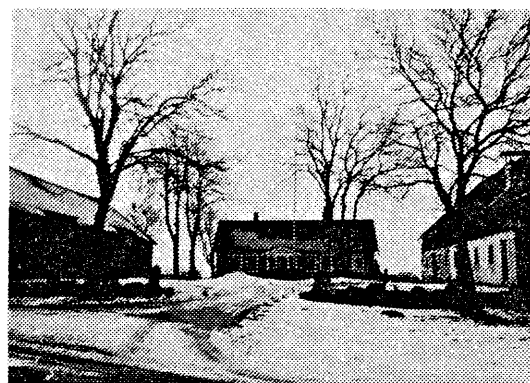
HÄNNINGE 2:8
Klass.kat. 1B

Gårdens bostadshus från 1906 är uppfört i trä med lersten på gråstensgrund. Fasaderna är klädda med gul locklistpanel. Sadeltaket är täckt med tegel. Stallbyggnad i gråsten och loge i trä, samt svinhus i tegel finns på tomten. Henninge 2:32, beläget vid andra sidan vägen, var urspr bostad till gården.

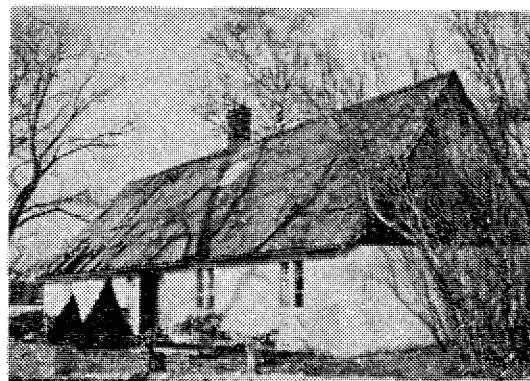
HÄNNINGE 2:32
Klass.kat. 1B

1½-plans bostadshus från 1800-talet, uppfört i korsvirke på gråstensgrund. Fasaderna är putsade i gult och sadeltaket är täckt med slät eternit. Huset var urspr bostad till Henninge 2:8.

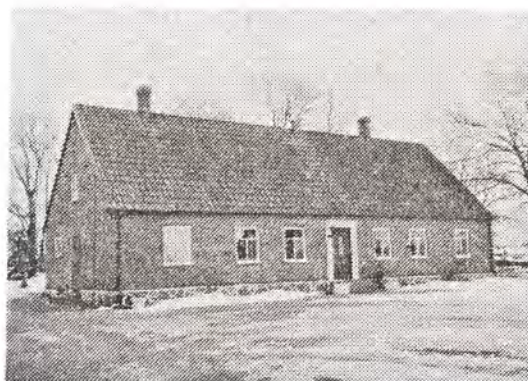
HÄNNINGE 3:1 - Henninge Boställe
Klass.kat. 1B

Enl. arrendator är gården från 1700-talet, skänkt som förläning till en militär. I andra källor finner man att bostaden är från 1850-talet, stallen från 1840 och logen från 1861. Bostaden är uppförd i tegel. Stall och loge är gråstenslängor. Samtliga byggnader har sadeltak, bostadens täckt med tegel och längornas täckta med eternit.

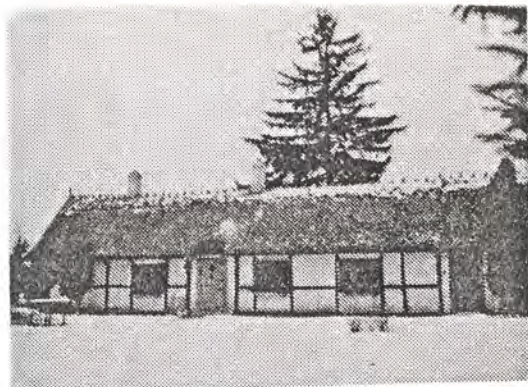
HÄNNINGE 5:5
Klass.kat. 1B

Ett f d torp, numera fritidshus, byggt under senare hälften av 1700-talet i korsvirke och gråsten. Även grunden är av gråsten. Sadeltaket var täckt med halm fram till 1982, då det blev omgilt med vass.

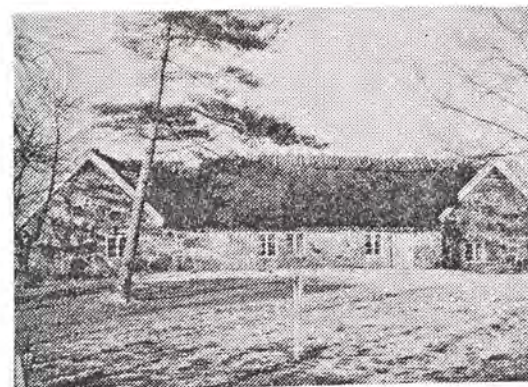
HÄNNINGE 8:11
Klass.kat. 1B

Ett fd lantbruk från 1770-talet, numera fritidshus. Gården är sammanbyggd i U-form och sadeltaken är täckta med vass. Den urspr bostadsdelen är uppförd i gråsten och korsvirke med tegelfyllning. Samma konstruktion finns även i uthusbyggnaderna, men här förekommer också skiftesverk. Den östra uthusbyggnaden är inredd till bostad.

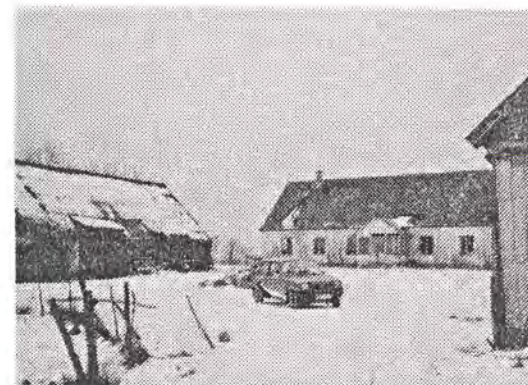
HULTARP, SÖDRA-1:2, 3:21
Klass.kat. 1B

Gården används idag endast som sk betesgård, byggnaderna utnyttjas ej. Bostaden är uppförd 1880 i tegel på gråstensgrund. Fasaderna är vitputsade och sadeltaket är täckt med eternit. Gårdslängorna är från slutet av 1880-talet.

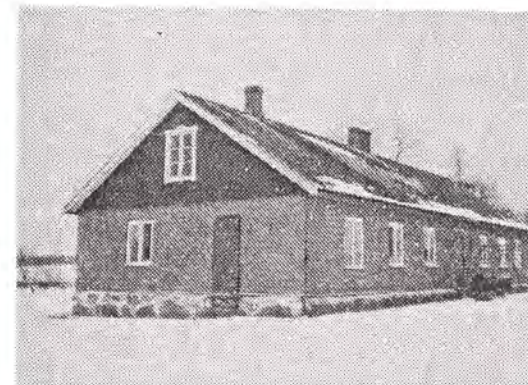
HULTARP, SÖDRA - 1:15
Klass.kat. 1B

Efter brand 1869 byggdes gården åter upp. Bostaden är uppförd i tegel på gråstensgrund. Samtliga byggnader har sadeltak täckta med eternit. Uthuslängorna är sammanbyggda i U-form och uppförda i gråsten, utom en byggnad som är byggd i skiftesverk.

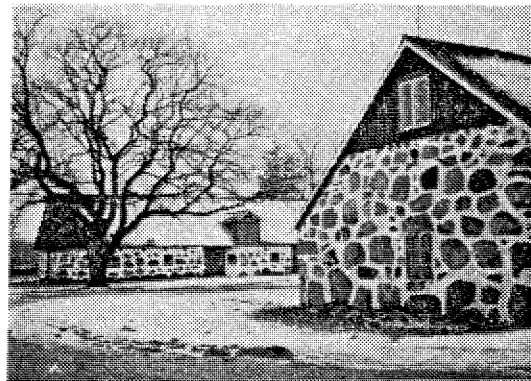
HULTARP, SÖDRA - 3:7
Klass.kat. 1B

Gårdens bostadshus är uppfört 1877 i tegel på gråstensgrund. Altanen på husets framsida byggdes 1983. Tidigare fanns här en veranda. Två gårdslängor i gråsten finns varav den ena har en inskription med året 1849. Samtliga byggnader har sadeltak täckta med eternit.

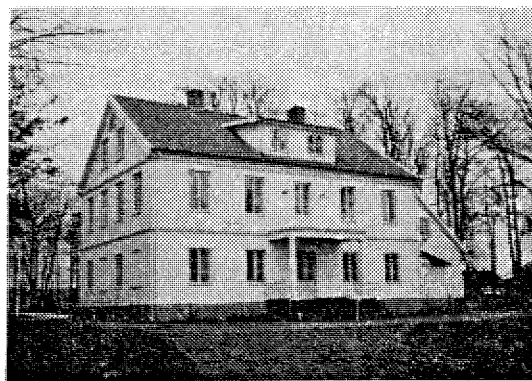
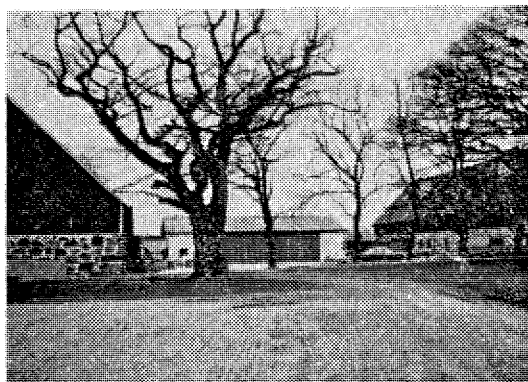
HÅKANTORP 1:2 - Klinta
Klass.kat. 1B

Fd herrgård, idag bedrivs här kurs- och internatverksamhet av Lunds Kyrkliga Samfällighet. Lantbruket är utarrenderat. Huvudbyggnad tillsammans med arbetarbostad, stall- och logglänga är uppförda på 1840-talet. Huvudbyggnaden i 2½-plan har tegelkonstruktion och gråstensgrund. Fasaden är vitputsad. Sadeltaket är täckt med enkupigt tegel. Arbetarbostaden av samma konstruktion, i ett plan, innehöll urspr fyra trerumslägenheter och en enrummare. På 1970-talet blev enrummaren utrymme för centralvärmepanna och en kyrksal tog en lägenhet i anspråk. Några ytterdörrar är också ändrade. Arrendatorbostaden i betongblock och tegel byggdes 1949. Fasaden är vitputsad och sadeltaket är täckt med enkupigt tegel. Den tillbyggdes 1983. Stall och logglängorna är uppförda i gråsten. (2 foto)

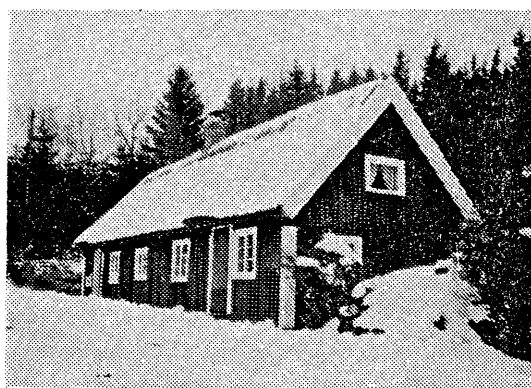
HÄDENSJÖ 1:17
Klass.kat. 1B

En fd fattigstuga, flyttad från Hädensjö, är numera fritidshus. Huset har gråstensgrund och fasaderna är klädda med röd locklistpanel. Sadeltaket är täckt med halm.

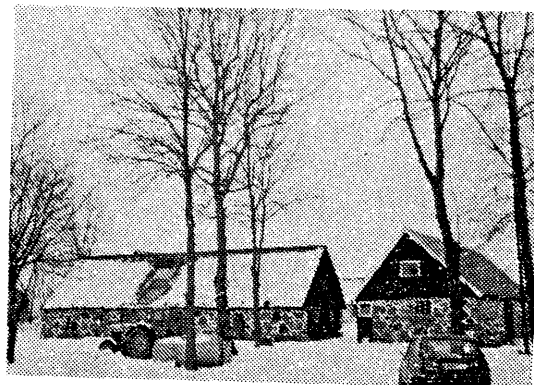
HÄDENSJÖ 1:23
Klass.kat. 1B

Gamla gårdsbyggnader där den äldsta är från 1646, ett fd bränneri, uppfört i gråsten. Stallet är en gråstenslänga från 1799 och logen med träkonstruktion är från 1821. Bostad och övr byggnader är betydligt yngre. Bostadslängan har träkonstruktion och gråstensgrund. Fasaderna är klädda med liggande beige panel och sadeltaket är täckt med slät eternit.

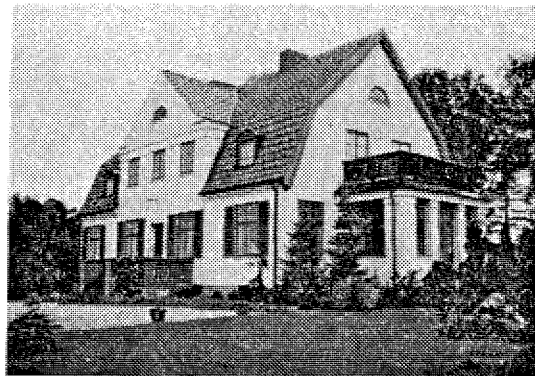
FOGDARÖD 2:21 - Höör
Klass.kat. 1B

1½-plans bostadshus, byggt 1916, ritat av ark. Liljenqvist, Malmö. Huset är uppfört i tegel på betonggrund. Fasaderna är vitputsade och utsmyckade med gesimser, sockeln grå. Mansard-taket är täckt med rött tvåkupigt tegel. Stor frontespis och två takkupor vetter åt väster och en kupa finns åt öster. På södra gaveln finns stor balkong över verandan på bottenvåningen. Uthus finns på tomten.

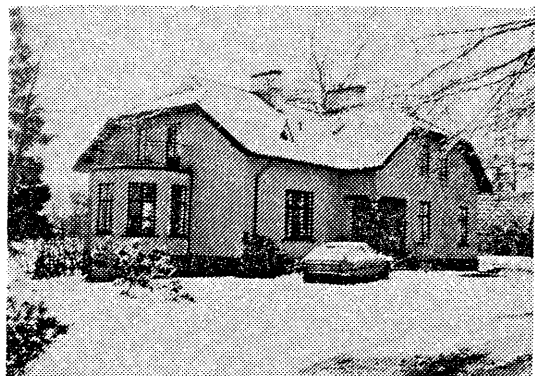
HÖÖR 10:12 - Höör
Klass.kat. 1B

1½-plans bostadshus, trol från 1920-30-talet. Huset är uppfört i tegel på gråstensgrund. Fasaderna är gulputsade. Sockeln består av fogade gråstensblock. Det valmade taket är täckt med rött tvåkupigt tegel. Uthus finns på tomten.

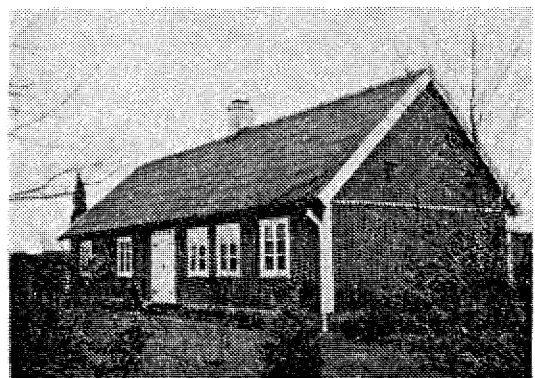
JONSTORP 1:2 - Hallaröd
Klass.kat. 1B

Fd permanentbostad från 1800-talet, numera fritidshus, uppfört i trä och lersten. Fasaderna är klädda med röd locklistpanel. Grunden är av gråsten. Sadel-taket är täckt med eternit.

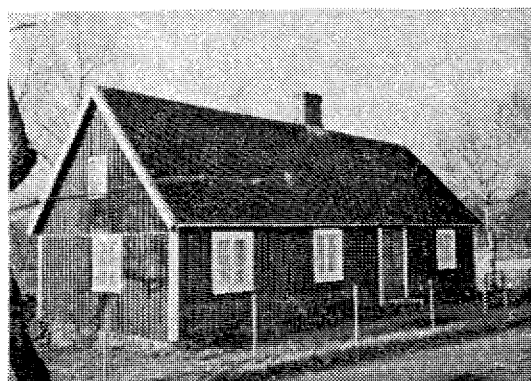
JONSTORP 1:3 - Hallaröd
Klass.kat. 1B

Fd permanentbostad från 1800-talet, numera fritidshus, uppförd med träkonstruktion på gråstensgrund. Sadel-taket är täckt med eternit.

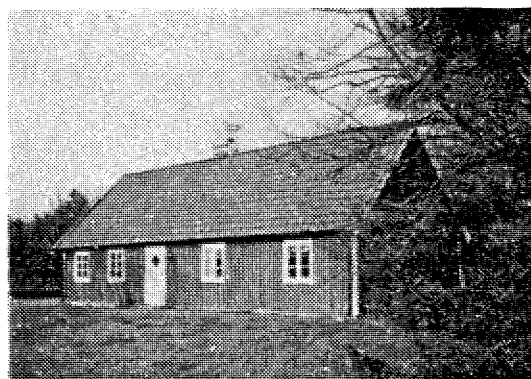
JONSTORP 1:5 - Hallaröd
Klass.kat. 1B

Fd permanentbostad från 1800-talet, numera fritidshus, trol med träkonstruktion. Fasaderna är klädda med röd locklistpanel. Grunden är av gråsten. Sadel-taket är täckt med betongpannor.

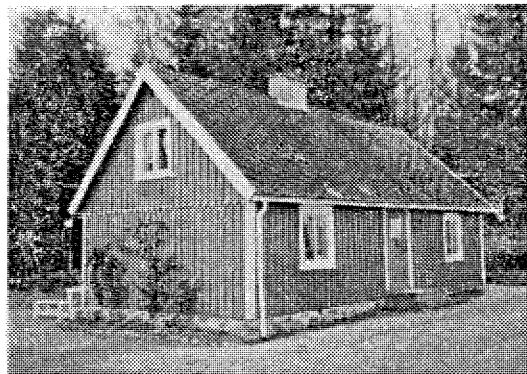
JONSTORP 1:7 - Hallaröd
Klass.kat. 1B

Huset är friköpt från Jonstorp 1930. Det fungerar idag som fritidshus. Konstruktionen är korsvirke med lersten på gråstensgrund. Fasaderna är klädda med röd locklistpanel. Sadeltaget är täckt med eternit.

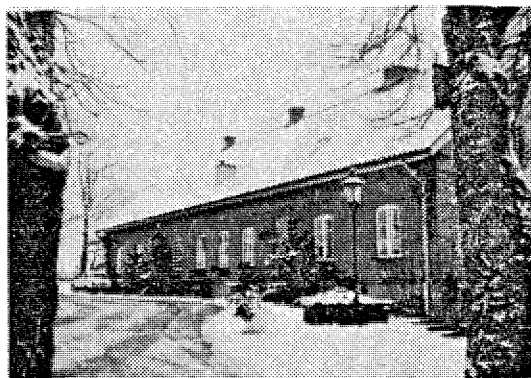
JULARP 1:1 - Jularps gård
Klass.kat. 1B

Gårdens byggnader går tillbaka till 1700-talet: ett stall i gråsten och skiftesverk, med sk båle. Bostaden är uppförd 1870 i tegel på gråstensgrund. Sadeltaget är täckt med tegel. Stall och loge är byggda 1947. Ytterligare ett mindre uthus finns, byggt på 1800-talet i korsvirke på gråstensgrund.

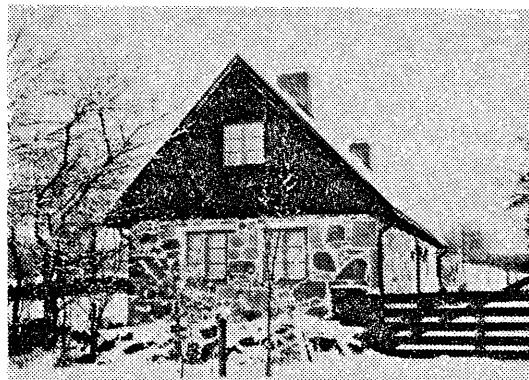
JULARP 3:17
Klass.kat. 1B

Fd torp från 1821, numera fritidshus. Konstruktionen är gråsten, trä och korsvirke. Grunden är gråsten. Sadeltaget är täckt med betongpannor. Huset restaurerades 1959.

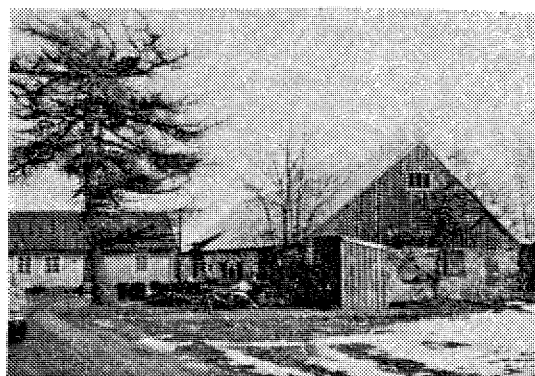
JULARP 4:26
Klass.kat. 1B

Gården är uppförd 1875-76. Bostaden här träkonstruktion med lersten. Fasaderna är klädda med gul locklistpanel och sadeltaket är täckt med tegel. Stallängan är byggd i gråsten och logen i trä.

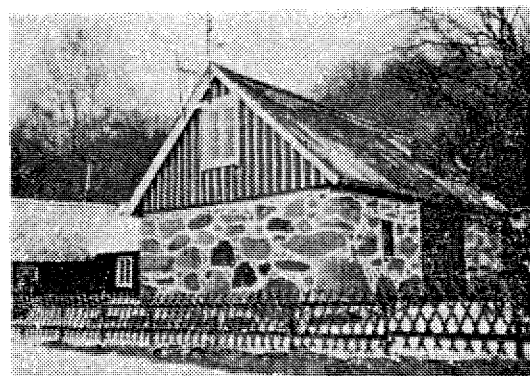
JÄRAHUS 1:1, Västra Nyrup
Klass.kat. 1B

Fd torp, trol från mitten av 1800-talet, utflyttat från Munkarps jär. Bostad och två uthus sammanbyggda i U-form är uppförda i trä med lersten och gråsten. Fasaderna är delvis klädda med röd locklistpanel. Taken blev omlagda 1950. Tidigare var det halmtak.

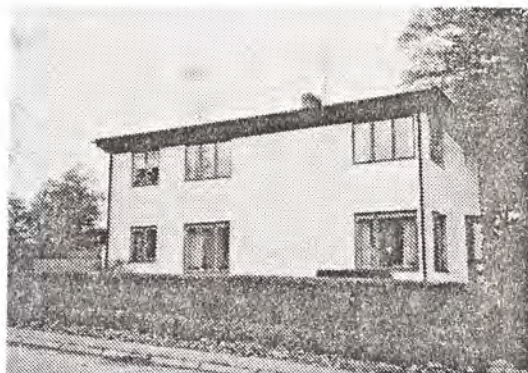
KOMMINISTERN 26 - Gunnarp
Klass.kat. 1B

Tvåvånings "funkishus", trol från 1940-talet. Huset är gråputsat och sockeln mörkare grå. Tälttaket är täckt med tvåkupigt tegel. Garaget är byggt 1966.

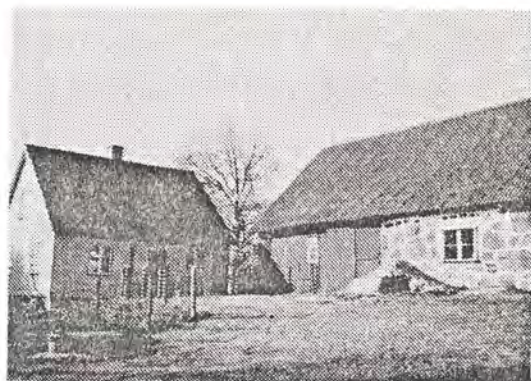
KORSARÖD 2:191 - Korsaröd
Klass.kat. 1B

Fd lantbruksbyggnader, numera rörledningsfirma. Bostaden är byggd 1936 och har träkonstruktion på gråstensgrund. Fasaderna är klädda med grå eternitplattor. Sadeltaket är täckt med tvåkupigt tegel. Fd stall med bostad är en lång gråstenslänga från 1793. Delen närmast bostaden är uppförd i trä och klädd med röd locklistpanel. Sadeltaket är täckt med grå korrugerad eternit. Ytterligare ett äldre uthus finns, med hög gråstensgrund och träkonstruktion. Fasaderna är klädda med röd locklistpanel och sadeltaket är täckt med grå korrugerad eternit. Huset är delvis tillbyggt.

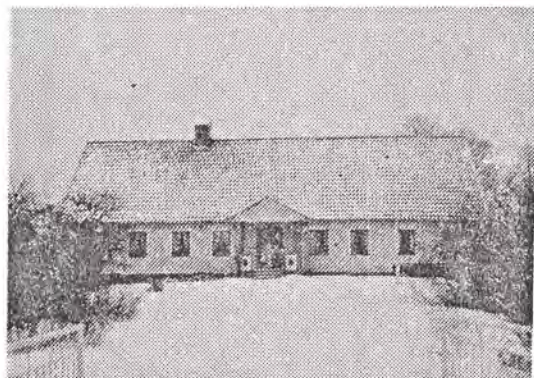
KORSARÖD 18:1 - Korsarödsgården
Klass.kat. 1B

Lantbruksbyggnader med bostaden byggd 1830 och tre uthus från 1794. Bostaden är ett reveterat och vitputsat tegelhus på gråstensgrund. Sadeltaket har enkupigt tegel. Uthusen är uppförda i gråsten. Garage och magasin har sadeltak, täckta med enkupigt tegel. Den stora stallbyggnaden har brutet tak, täckt med grå korrugerad eternit. (2 foto)

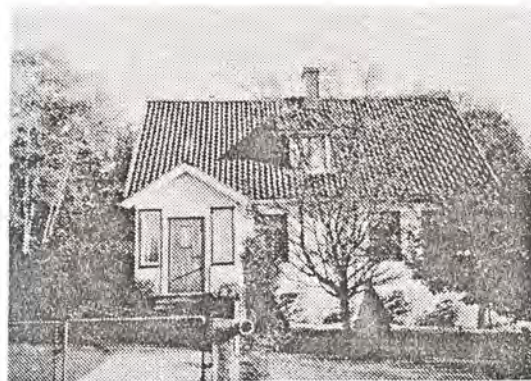
KUSKEN 10 - Korsaröd
Klass.kat. 1B

Enplans reveterat tegelhus med inredd vind, byggt 1924 av byggmästare Karl Fröjd. Huset har gråmålad betongsockel.

Fasaderna är vitputsade och sadeltaket är täckt med röd korrugerad eternit. En takkupa vetter mot Landsvägen.

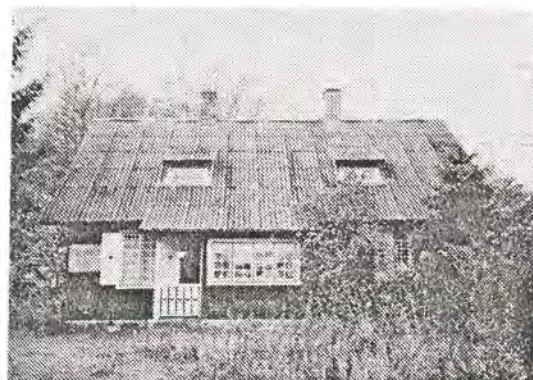
KÄLLAN 11 - Korsaröd
Klass.kat. 1B

1½-plans trähus på gråstensgrund, fd lantbruksbostad, senare bl a manufakturaffär. Fasaderna är klädda med mörkbrun locklistpanel och sadeltaket är täckt med grå korrugerad eternit. Blomsterrum tillbyggdes åt väster 1947. På tomten finns gäststuga på betonggrund, i övr av samma konstruktion och ytmaterial som bostaden. En gammal loge i trä på hög gråstensgrund ligger vid södra infarten. Väggarna är klädda med mörkbrun fjällpanel och taket är täckt med grå korrugerad eternit.

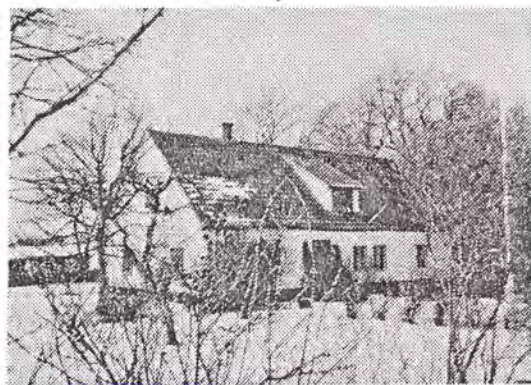
LILLASÄTE 1:2
Klass.kat. 1B

Gård i Lillasäte by. Bostaden är uppförd 1845 i gråsten. Fasaderna är vitputsade och sadeltaket är täckt med tegel. Stallet blev ombyggt 1888 efter brand.

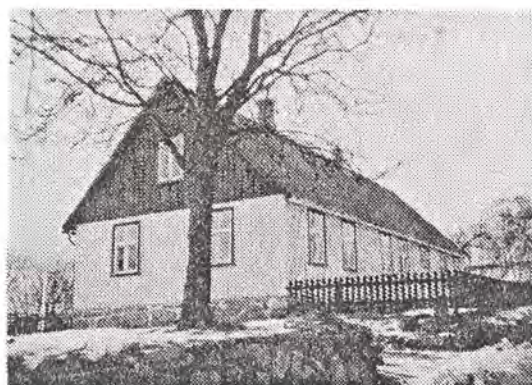
LILLASÄTE 1:3
Klass.kat. 1B

Gård i Lillasäte by. Den låg urspr längre västerut. Bostaden uppfördes 1894 och var då undantagshus och något mindre än idag. Huset har trä med lersten i väggarna och fasaderna är klädda med gulvit locklistpanel. Sadeltaket är täckt med eternit. Två gamla gråstenslängor härstammar från den urspr gården.

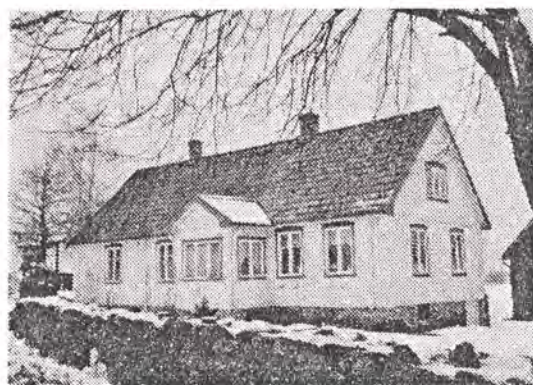
LILLASÄTE 3:2
Klass.kat. 1B (del av)

Gård i Lillasäte by med bostad från 1895, uppförd i trä med lersten på gråstensgrund. Fasaderna är klädda med gulvit locklistpanel och sadeltaket är täckt med tegel. Fd loge i trä är från 1903 och stall med bostadsdel från 1932.

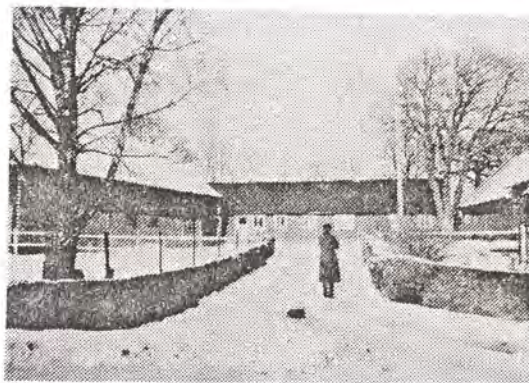
LILLASÄTE 4:28

Gård i Lillasäte by, med bostaden från 1700-talet, uppförd i skiftesverk med lersten. Grunden är av gråsten. Sadel-taket är täckt med plåt. Logen är från 1895 och stallet från 1942.

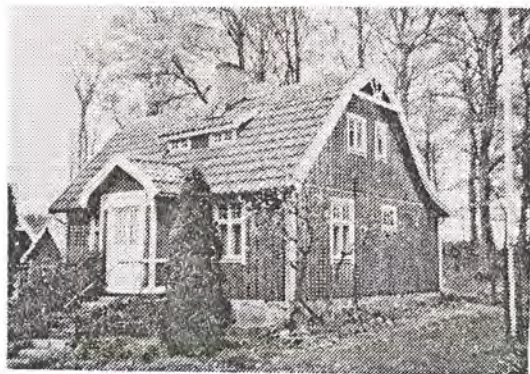
MAGLASÄTE 1:61

Fd lantbruk med endast bostadshuset bevarat, trol uppfört i slutet av 1700-talet. Konstruktionen är skiftesverk och grunden gråsten. Fasaderna är klädda med röd locklistpanel och sadeltaket är täckt med eternit.

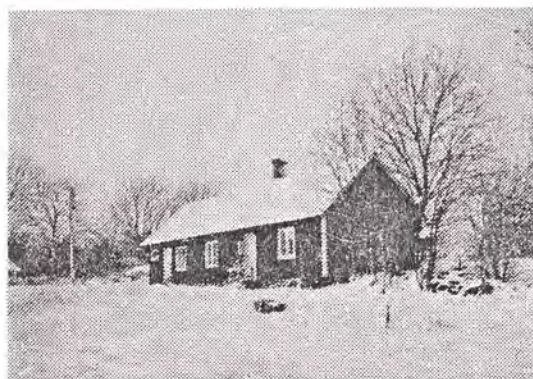
MAGLASÄTE 2:1

Lantbruk med bostadshus från 1818 i skiftesverk på gråstensgrund. Fasaden är delvis klädd med röd locklistpanel. Förråd, loge och mindre uthus finns från 1700-talet. Ett nyare stall byggdes 1942. Bostaden är under renovering. Enl karta från 1735 över byn är gårdsplatsen utmärkt som nr 2.

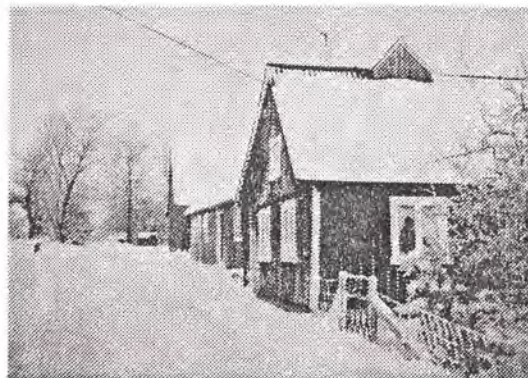
MAGLASÄTE 3:2

Gården var urspr kringbyggd och är uppförd i skiftesverk på gråstensgrund. Bostaden byggdes 1883, fasaden, utbytt 1983, har grön locklistpanel. Sadel-taket är täckt med tegel. Stall och loge är byggda 1878 resp 1879. Enl karta från 1735 över byn finns gårdsplatsen utmärkt som nr 3.

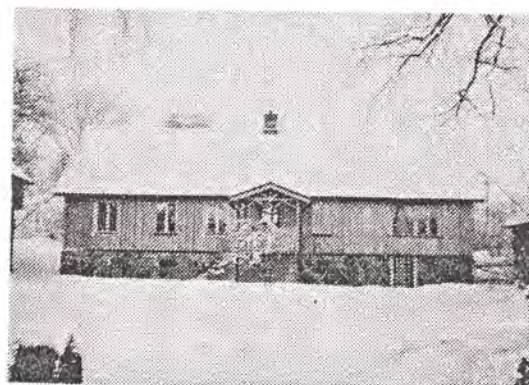
MAGLASÄTE 3:3

Gården har urspr varit kringbyggd. Den byggdes om 1883. Då flyttades bostaden längre norrut. Huset har gråstensgrund och trä med lersten i väggarna. Fasaderna är klädda med grå sidiplattor. Sadeltaket är täckt med tegel. Stall och loge är byggda i skiftesverk på gråstensgrund.

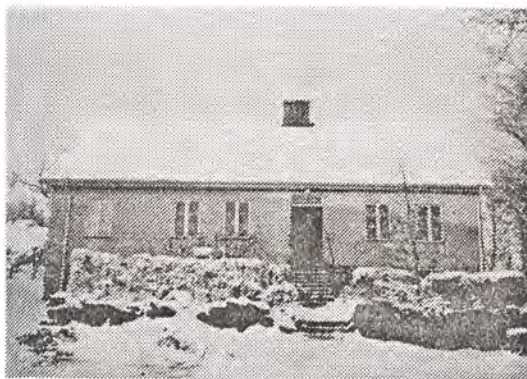
MAGLASÄTE 4:2

Fd lantbruk, numera fritidshus, med byggnaderna sammanbyggda i U-form. Gården är från 1850-talet och uppförd i trä och gråsten. Sadeltaken är täckta med eternit.

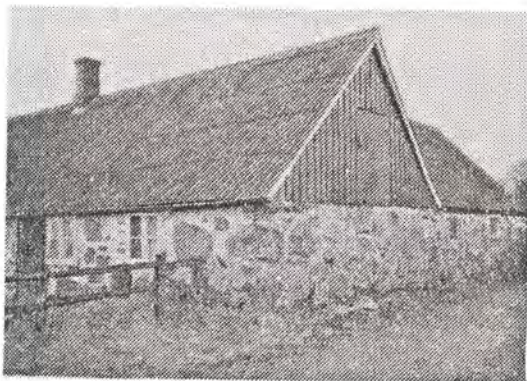
MAGLASÄTE 4:2

Gården flyttades ut ur byn i samband med skiftet. Den låg urspr mellan nr 3 och nr 5. Den första bostaden efter utflyttningen låg närmare stall och loge än den nuvarande, som uppfördes 1923. Den har tegelkonstruktion och gjuten grund. Fasaderna är putsade i vitt sadeltaket är täckt med tegel. En frontespis vetter mot norr och en takkupa finns åt söder.

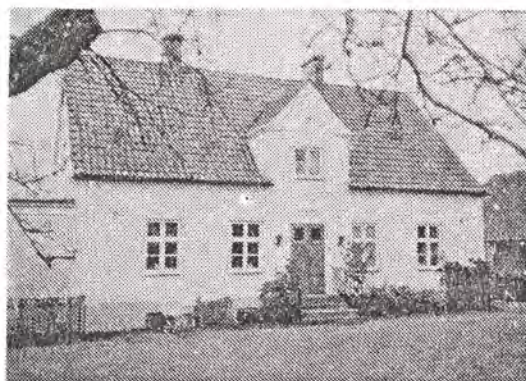
MAGLASÄTE 4:8

Fd lantbruk med bostad från 1800-talets förra hälft, byggd i trä på gråstensgrund. Fasaderna är klädda med röd locklistpanel. Samtliga hus har sadeltak som är täckta med eternit. Stall och loge är sammanbyggda, med träkonstruktion på gråstensgrund. Fasaderna är vitputsade och delvis klädda med röd locklistpanel. Förråd finns i trä på gråstensgrund. Uthusen är byggda på 1800-talet. Bostad och stall med loge blev renoverade på 1930-talet.

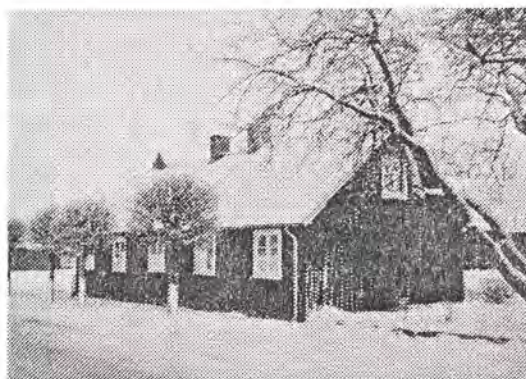
MAGLASÄTE 4:12 - Lillgården
Klass.kat. 1B

Fd lantbruk; avstyckningshandlingar på gården finns från 1856. Gården är ut-satt på karta över byn från 1825. Här har bedrivits affärsrörelse och på 1920-talet hölls pensionat för KFUK i Malmö. Bostaden är uppförd i trä och lersten på gråstensgrund. Fasaderna är klädda med röd locklistpanel, urspr liggande panel, sedan sidiplattor. På 1920-talet fanns en glasveranda. Gavlarna är trol tillbygga vid seklets början.

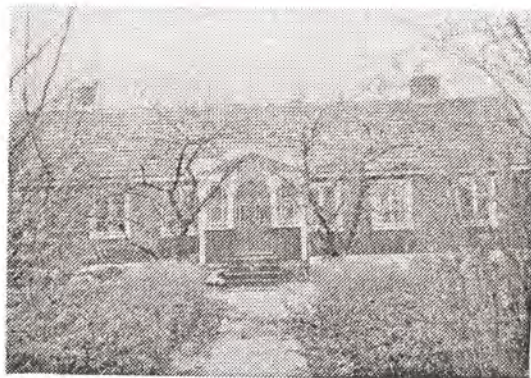
MAGALSÄTE 5:1
Klass.kat. 1B (del av)

Fd kringbyggd gård med en gårdslänga i skiftesverk från tidigt 1800-tal. En loge med stall byggdes 1895 i trä på gråstensgrund. Stalldelen renoverades på 1960-talet. En ny bostad byggdes 1944 och kläddes med fasadtegel 1977. Ytterligare en bostad från tidigt 1800-tal (ev 1700-tal) finns på gården. Huset har korsvirkeskonstruktion med tegelfyllning. Sadeltaket omlades 1965 till eternit. Det var tidigare av papp.

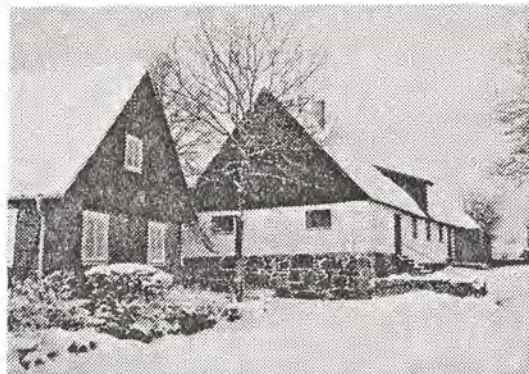
MAGLASÄTE 7:2
Klass.kat. 1B (del av)

Gammal gårdsplats för Gård nr 7, som urspr var kringbyggd och sammanbyggd med nuvarande nr 7:9. Stallet byggdes 1792 i gråsten och trä, överdelen renoverades 1948, en tillbyggnad gjordes senare. Logen är från 1800-talets senare hälft. Den urspr bostaden, nu rivet, låg närmare uthusen än den nya bostaden, som byggdes 1957.

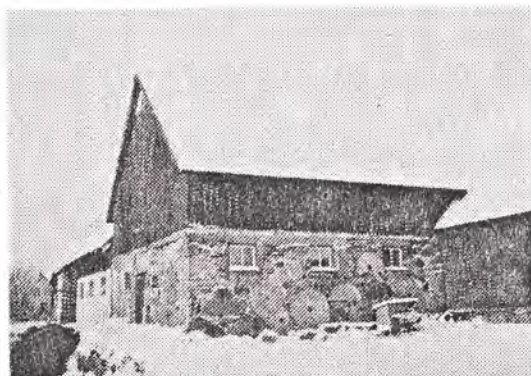
MAGLASÄTE 7:9
Klass.kat. 1B

Gårdsplatsen finns utmärkt på karta över byn från 1735. Husen var urspr sammanbyggda med nuvarande nr 7:2. Rester av en gråstensloge finns öster om bostaden. Huset är uppfört i tegel på gråstensgrund 1868. Sadeltaket är täckt med tegel. Logen från 1700-talet har väggar i gråsten och skiftesverk. (2 foto)
