HÖÖRS KOMMUN

Bebyggelseinventering

Juni 1985

BEBYGGELSEINVENTERING - HÖÖRS KOMMUN

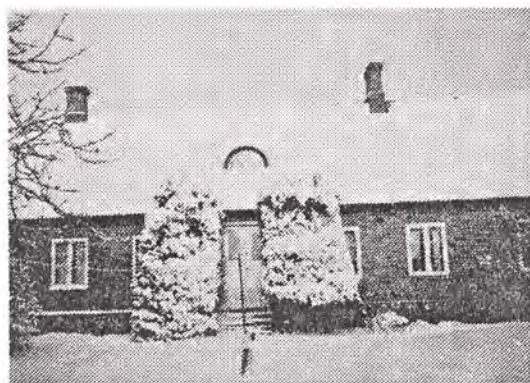
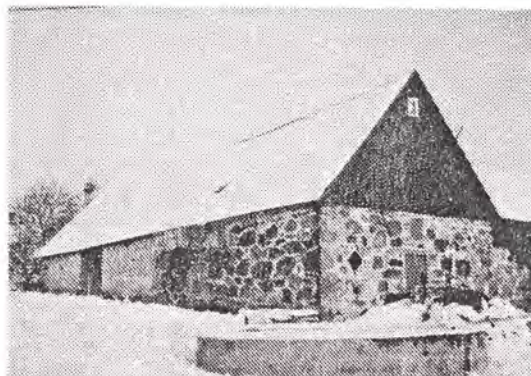
MAGLASÄTE 8:1

Fritidshus, fd lantbruk, utflyttat från byn i samband med laga skifte. Gården låg urspr väster om nr 7:9. Bostad och loge uppfördes 1841, fd undantagshus 1866. Byggnaderna har skiftesverk och gråstensgrund. Fasaderna är klädda med röd locklistpanel. Logen har dessutom synligt sk båle. Sadeltaken är täckta med tegel resp eternit (logen). En tvättstuga byggdes 1930 i trä på gråstensgrund. Fasaderna är klädda med röd locklistpanel och sadeltaket är täckt med eternit. Bostadens tak blev omlagt 1938, tidigare halm.

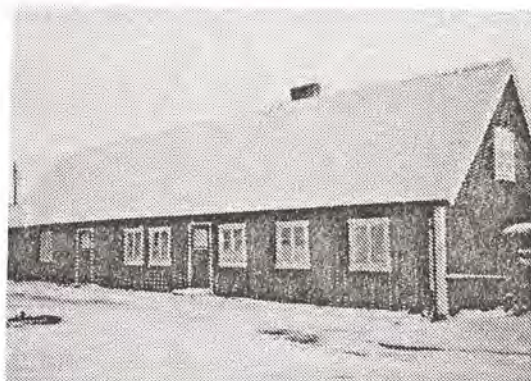
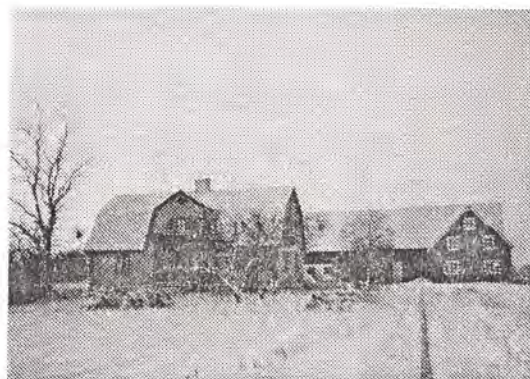
MAGLASÄTE 9:4

1½-plans bostadshus, byggt 1934. Fasaderna är klädda med grå sidiplattor. En frontespis vetter mot öster och mindre takkupor finns åt väster. Mansardtaket är täckt med eternit. Stall och loge är byggda 1939.

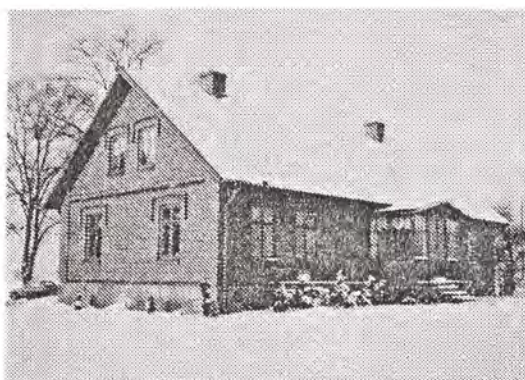
MAGLASÄTE 10:2

Bostaden i 1½-plan är uppförd i tegel på gråstensgrund 1902. Sadeltaket är täckt med tegel och har en kupa i norr. Stallet, byggt 1903, totalrenoverades och en loge byggdes 1950.

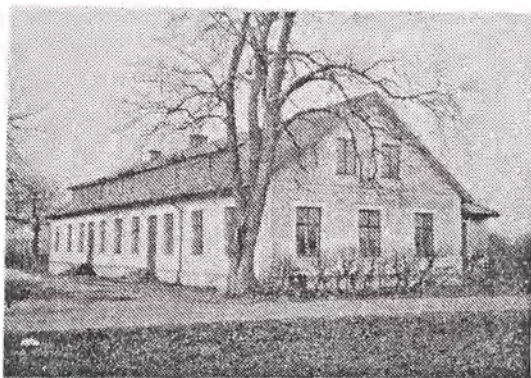
MAGLASÄTE 11:13

Fd skola, numera samlingslokal, uppförd i tegel på gråstensgrund. Fasaderna är putsade i gult och sadeltaket är täckt med tegel. Gavelröstena är utsmyckade med trappfris under takfoten.

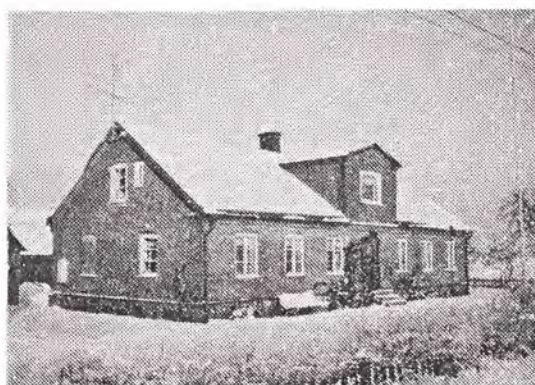
MAGLASÄTE 12:2

Gårdsplatsen finns utmärkt på karta över byn från 1735. Rester av gamla gråstensmurar visar hur de urspr gårdshusen legat. Bostaden är uppförd 1887 i trä och lersten. Grunden är av gråsten. Fasaderna är klädda med röd locklistpanel och sadeltaket är täckt med plåt. Fd svinhus från 1797 har delvis utbytt material av nyare typ.

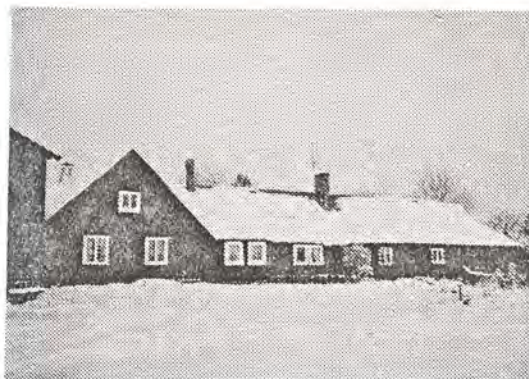
MARIANNELUND 3:3 - Löberöd

Lantbruk med byggnaderna uppförda 1929 efter brand. Delar av en gammal loge finns kvar. Bostaden i 1½-plan är av tegel på gjuten grund. Fasaderna är putsade i gult med rusticerade vita hörn. Sadeltaket är täckt med tegel. En frontespis vetter mot söder.

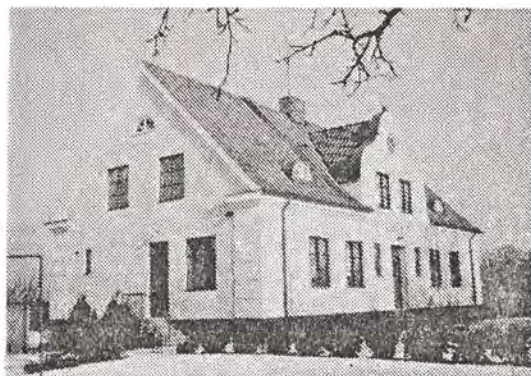
MISSIONÄREN 1 - Gunnarp

1½-plans trähus på hög gråstensgrund. Det byggdes omkring 1895-1900. Fasaderna är klädda med gråvit liggande och stående fasspontpanel. Sockeln är putsad och svartmålad. En frontespis vetter mot Landsvägen. Sadeltaket är täckt med slät eternit. Huset har urspr innehållit två lägenheter. År 1947 inreddes fisk- och grönsaksaffär i källaren. Två äldre förrådsbyggnader finns på tomten mot Gunnarpsvägen.

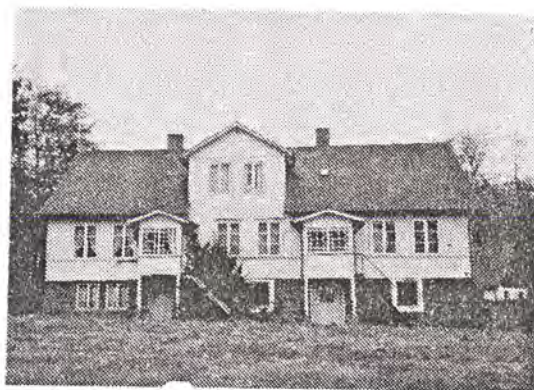
MISSIONÄREN 2 - Gunnarp

Envånings trähus, på gråstensgrund, från 1898, inredd som missionskyrka. Fasaderna är klädda med stående och liggande gråvit fasspontpanel. Sadeltaket är täckt med slät eternit. Mindre förrådsbyggnad finns vid husets östra gavel.

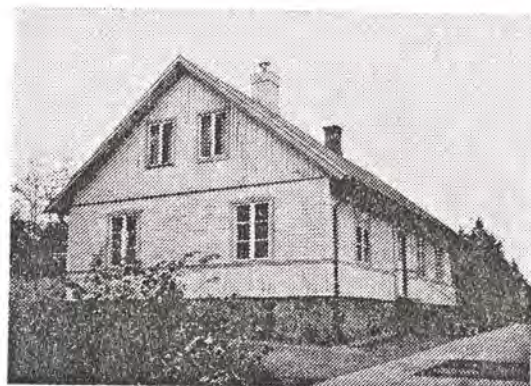
MUNKARP 4:28
Klass.kat. 1B

Fd permanentbostad bl a för byns lärare, numera fritidshus. Bostaden är uppförd under senare hälften av 1800-talet i trä och lersten. Huset är reveterat och fasaderna vita. Grunden är dels av gråsten dels av betong. Sadeltaket är täckt med eternit.

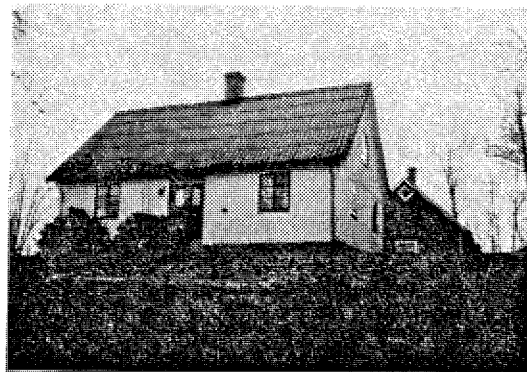
MUNKARP 4:30
Klass.kat. 1B

Munkarps skolor; skola med bostad uppförd i trä på gråstensgrund under 1800-talet. Fasaderna är klädda med gul fas-spantpanel. Sadeltaket är täckt med eternit. År 1925 uppfördes en skolbyggnad i tegelpå gråstensgrund, senare tillbyggd. I den äldre delen hade man då kommunalrum. Sadeltaket är täckt med tegel.

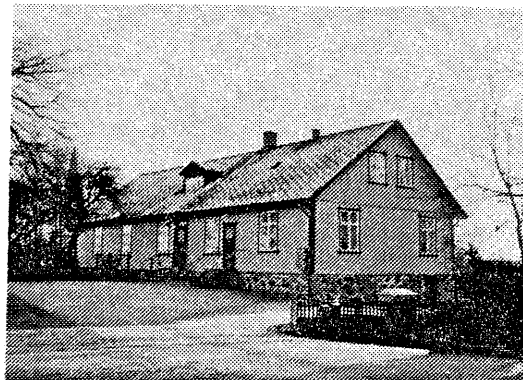
MUNKARP 4:43
Klass.kat. 1B

Gårdens byggnader har tidigare legat i vägkorsningen. De flyttades till nuvarande plats ca 1900. Dåvarande bostaden låg med långsidan längs vägen. Den revs 1930 då den nuvarande bostaden, ett trähus på gråstensgrund, uppfördes. Fasaderna är klädda med gul lockpanel. Sadeltaket är täckt med tegel. Stall och maskinhus är byggda ca 1900, renoverade 1944. I bostaden har funnits Munkarps första automatiska telefonväxel.

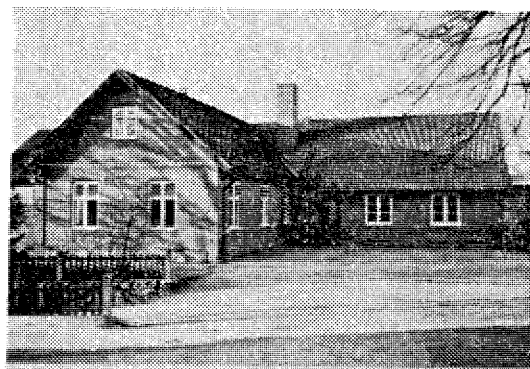
MUNKARP 10:1
Klass.kat. 1B

Fd undantagshus, byggt 1915 i trä på gråstensgrund. Fasaderna är klädda med liggande gul träpanel och ribbad masonit. Sadeltaket är täckt med cementplattor. Gården i sin helhet är från 1870-talet, utflyttad efter skiftet då den låg längre söderut. Undantagshuset är helt intakt. En lummig trädgård fanns urspr runt huset.

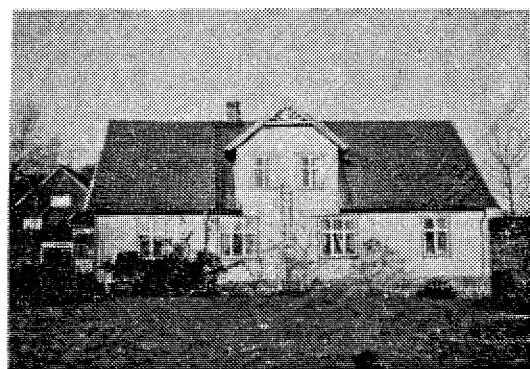
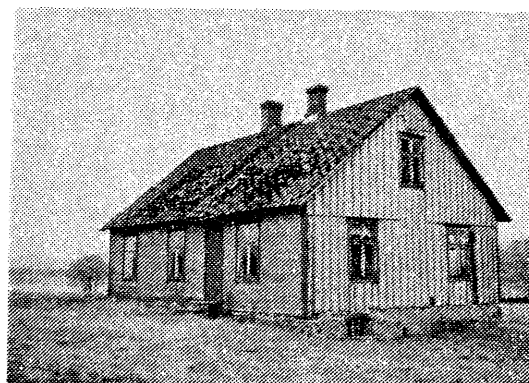
NYRUP, VÄSTRA 2:1
Klass.kat. 1B

Äldre gårdskomplex med bostad från 1860-talet och två äldre gårdslängor i gråsten. Den ena av dem har en nyare tillbyggnad i tegel. Ytterligare två mindre uthus finns på gården.

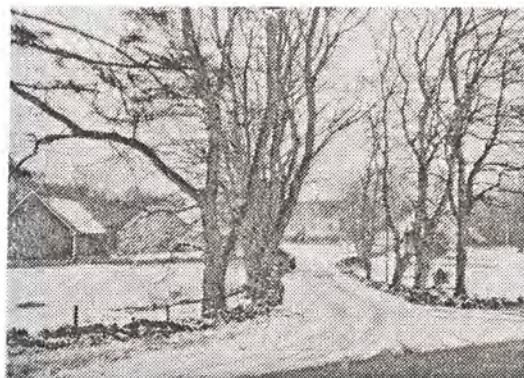
NYRUP, VÄSTRA 2:3
Klass.kat. 1B

Fd torp, trol. från mitten av 1800-talet, numera fritidshus, uppfört i gråsten och trä (stolpverk). Fasaderna är dels klädda med röd locklistpanel och dels vitputsade. Sadeltaket är täckt med tegel.

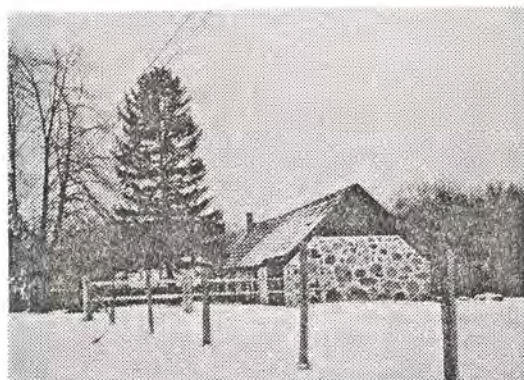
NYRUP, ÖSTRA 1:9
Klass.kat. 1B

Fd lantbruk från 1877, med bostad uppförd i lersten och stolpverk på gråstensgrund. Fasaderna är klädda med röd locklistpanel. Uthus i gråsten finns på gården. Båda byggnaderna har sadeltak täckta med eternit.

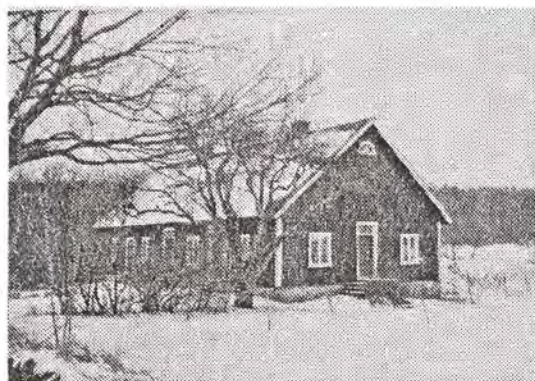
NYRUP, ÖSTRA 1:18
Klass.kat. 1B

Bostadshus i skiftesverk på gråstensgrund, byggt 1850. Fasaderna är klädda med röd locklistpanel. Sadeltaket täcktes med vass 1982. Uthus från 1976 finns på tomten.

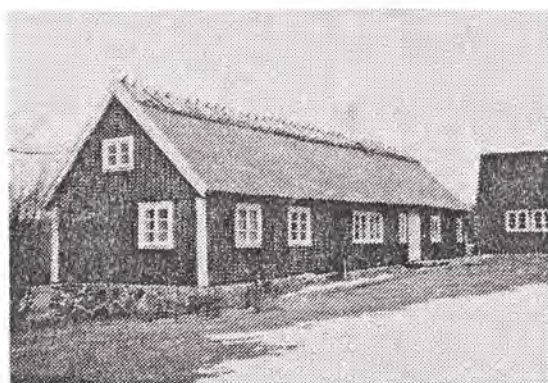
ORMANÄS 1:26
Klass.kat. 1B

Fd permanentbostad, numera fritidshus, uppfört i trä på gråstensgrund. Fasaderna är klädda med röd locklistpanel. Sadeltaket är täckt med enkupigt tegel. Uthus under renovering finns på tomten.

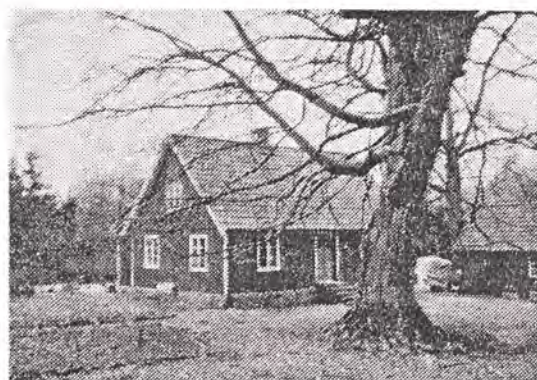
ORMANÄS 2:16
Klass.kat. 1B

Bostadshus i trä på gråstensgrund från 1931. Fasaderna är klädda med röd locklistpanel och sadeltaket är täckt med tegel. Huset blev förlängt med ca 5 meter i söder 1950. Tillbyggnaden har skett i samma stil som huset i övrigt. Ett uthus och ett nyare fritidshus finns dessutom på tomten.

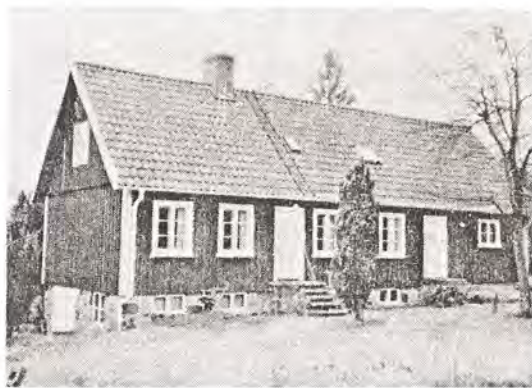
ORMANÄS 3:2
Klass.kat. 1B

Lantbruk, bostaden byggd 1848 i korsvirke med tegelfyllning, synlig röd timra och halmtak. Logen i trä på gråstensgrund och stallet i gråsten är byggda 1885. Ett nyare uthus finns väster om stallet. Bostaden står f n obebodd.

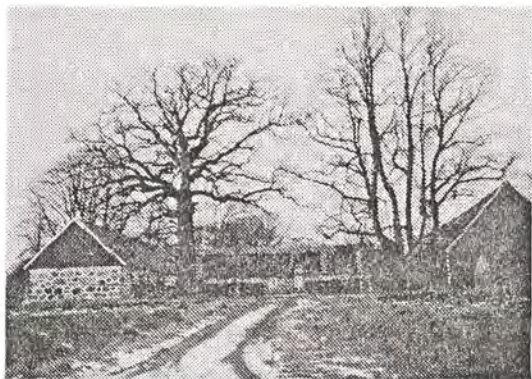
ORMANÄS 3:9
Klass.kat. 1B

Fd permanentbostad från 1892, numera fritidshus, uppförd i korsvirke och lersten på gråstensgrund. Fasaderna är klädda med röd locklistpanel. Sadeltaket är täckt med tegel. Takomläggning och tillbyggnad av en veranda skedde 1928. Det gamla halmtaket finns kvar under tegeltaket.

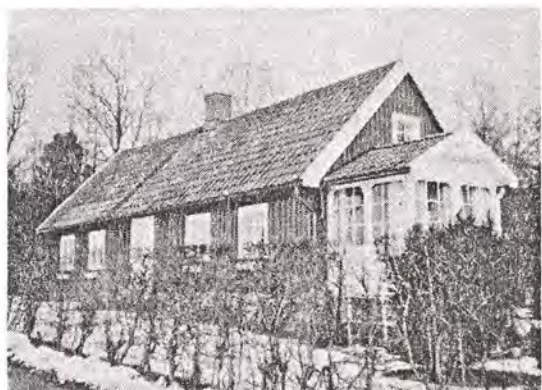
ORMANÄS 3:10
Klass.kat. 1B

Fd torp, numera fritidshus, uppfört i gråsten och ev trä. Fasaderna är delvis klädda med röd locklistpanel. Sadeltaket är täckt med vass.

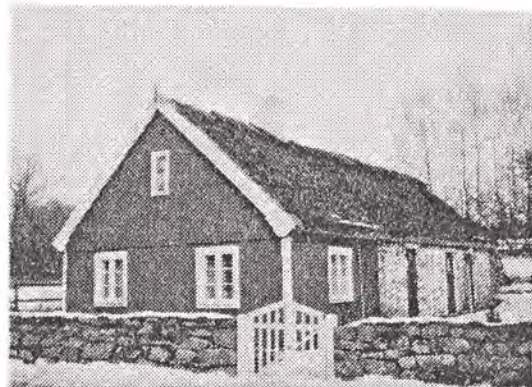
ORMANÄS 4:7
Klass.kat. 1B

Fd permanentbostad, numera fritidshus, uppfört i trä på gråstensgrund. Fasaderna är klädda med röd liggande pärlspontpanel. Sadeltaket är täckt med eternit. En veranda vetter mot söder.

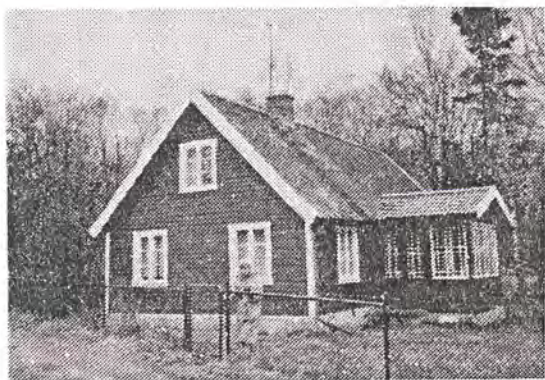
ORMANÄS 4:86

Fd permanentbostad, numera fritids-
hus, möjligen byggt 1761 enl en in-
skription på en sten i husväggen.
Huset har gråstensgrund och trä-
konstruktion med lersten. Fasader-
na är klädda med röd locklistpanel.
Sadeltaket är täckt med halm.

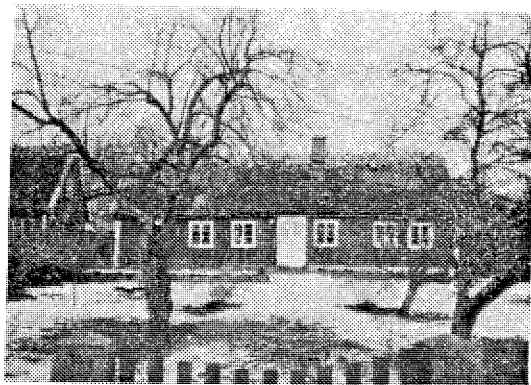
ORMANÄS 4:93

Fd gatehus från 1800-talet, byggt i
tegel och trä på gråstensgrund. Fa-
saderna är klädda med röd locklist-
panel. Sadeltaket är täckt med te-
gel.

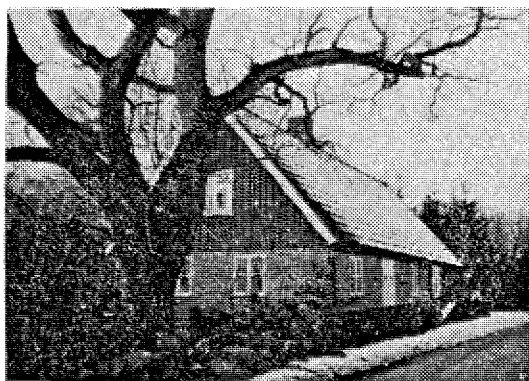
ORMANÄS 4:100 - Christiansborg

Större bostadshus i två plan, upp-
fört i tegel på betonggrund. Fasa-
derna är putsade i gult och sadel-
taket är täckt med enkupigt tegel.
Uthus i trä på gråstensgrund, med
fasaderna klädda med liggande och
stående panel. Taket är tegeltäckt.

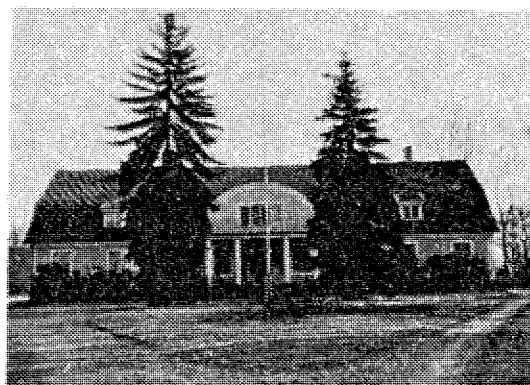
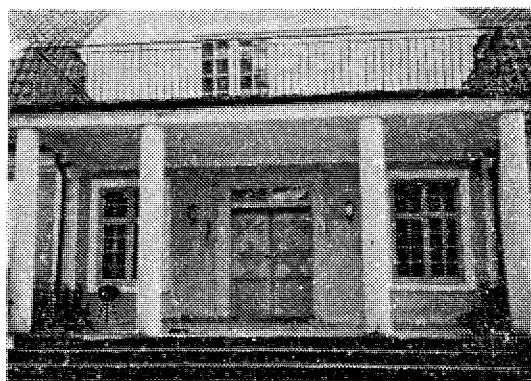
Bostaden i 1½-plan uppfördes efter en
brand på de gamla gråstensmurarna. Fa-
saderna är putsade i gult och mansard-
taket är täckt med tegel. Frontespis
med balkong finns över entrén och tak-
kupor finns både åt öster och väster.
Ekonomibyggnaderna är i tegel och
från 1830 och tidigare. Ytterligare
ett bostadshus ingår i gårdskomplexet.
Det är uppfört i tegel på gråstens-
grund och har vitputsade fasader.
(2 foto)

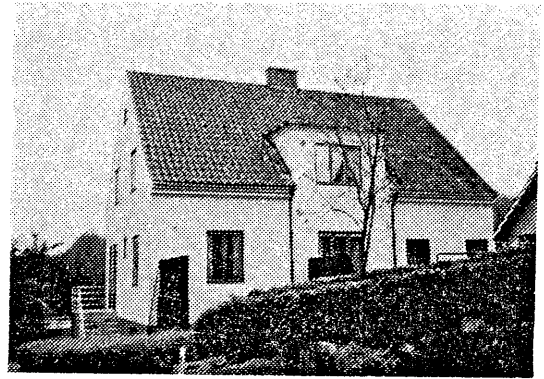
PASTORN 3 - Gunnarp
Klass.kat. 1B

1½-plans reveterat trähus på hög gråmålade betongsockel, byggt 1937. Fasaderna är putsade, ljusgrå. Sadeltaket är täckt med enkupigt tegel. En takkupa med balkong vetter mot Landsvägen och en kupa finns även på motsatta sidan. Förråd finns på tomten.

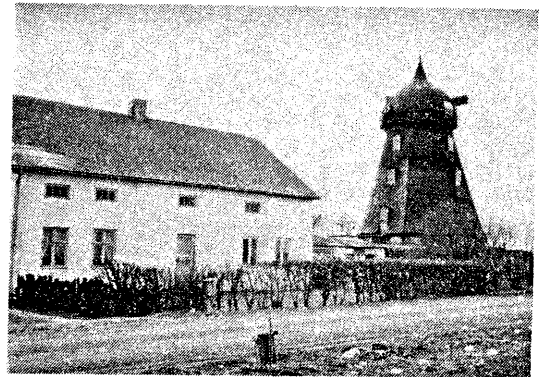
PUGERUP 1:2 - Pugerups kvarn
Klass.kat. 1B

Fd lantbruk med kvarn. Bostaden i 1½-plan är byggd i tegel på gråstensgrund. Fasaderna är vitputsade och sadeltaket är täckt med eternit. Kvarnen friköptes från Pugerups gods 1921. 6,5 ha mark avstyckades till kvarnägaren. Kvarnen är en holländare, byggd 1853. Vingarna togs bort 1954.

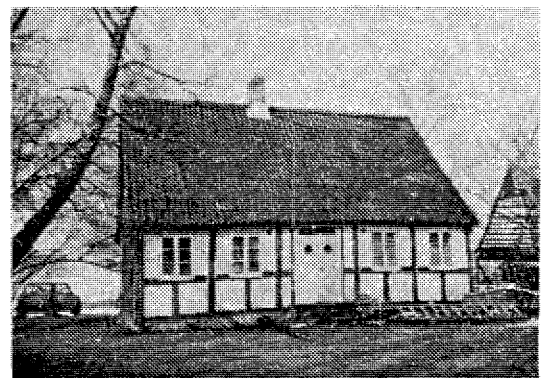
PUGERUP 1:16
Klass.kat. 1B

Fd torp från 1800-talet, numera fritidshus, uppfört i korsvirke med synlig röd timra och vitputsad tegelfyllning. Fasaderna i väster och söder är klädda med röd locklistpanel. En stallbyggnad strax norr om bostaden är numera riven.

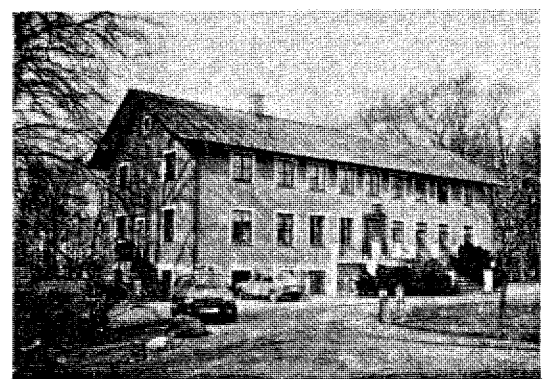
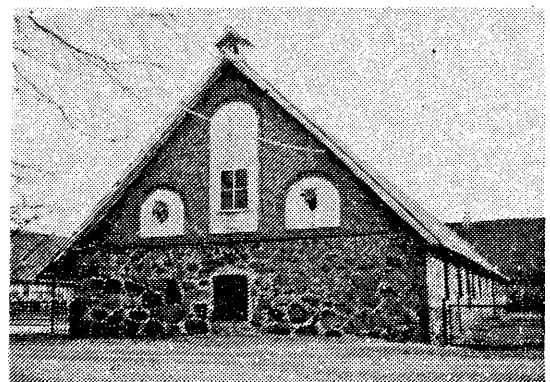
ROLSBERGA 7:7 - Hejdeholms gård
Klass.kat. 1A

Egendomens byggnader har sitt nuvarande utseende från 1890, då de nybyggdes efter en eldsvåda. Bostaden är ett tegelhus i två plan med rosa fasader. Sadeltaket är täckt med tvåkupigt tegel. Huset renoverades på 1940-talet. Ekonomibyggnaderna har kvar sina tjocka gråstensmurar från tiden före branden. De mäter 110 cm i genomskärning och anses vara bland de grövsta i landet i sitt slag.
(2 foto)

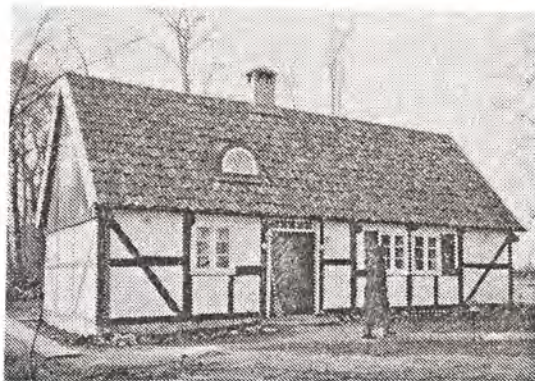
ROLSBERGA 9:7
Klass.kat. 1B

Fd torp från 1800-talet, numera fritidshus, uppfört i korsvirke på gråstensgrund. Sadeltaket är täckt med enkupigt tegel.

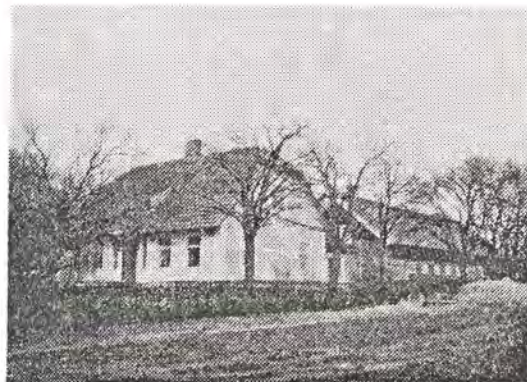
ROLSBERGA 10:7 - Runehäll
Klass.kat. 1B

Lantbruk med byggnader uppförda 1915. Bostaden har tegelkonstruktion och gråstensgrund. Fasaderna är putsade i gult. Sadeltaket är valmat och täckt med enkupigt tegel. Stallet i tegel på gråstensgrund tillbyggdes 1954, då även bostaden fick fönster och ytterdörrar utbytta. Logen har träkonstruktion på gråstensgrund och är klädd med röd ribbad masonit. Taket är täckt med eternit.

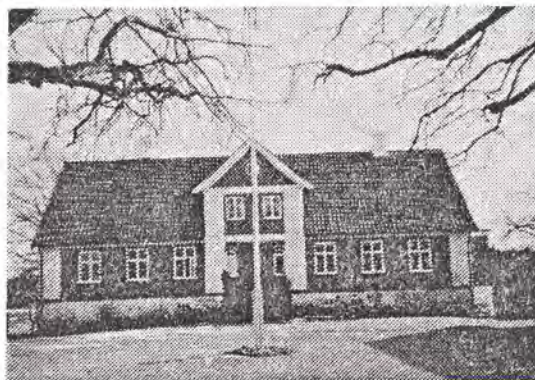
RUGERUP 1:30
Klass.kat. 1B

Lantbruk från mitten av 1800-talet. Bostad i tegel på gråstensgrund uppfördes 1856. Sadeltaket är täckt med enkupigt tegel. En frontespis finns över entrén. Takkupa mot trädgården togs upp 1950. Stallängan är byggd i gråsten och logen i trä och korsvirke. Dessutom finns en nyare ekonomibyggnad på gården.

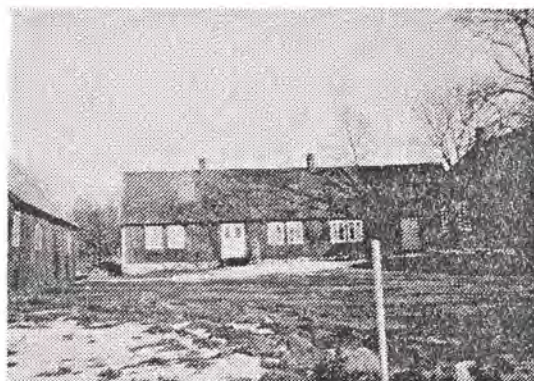
RUGERUP 1:37
Klass.kat. 1B

Fd lantbruk, numera fritidshus, trol uppfört i träkonstruktion. Grunden är av gråsten och fasaderna är klädda med röd locklistpanel. Två gårdslängor i trä har gråstensgrund. Samtliga byggnader har sadeltak täckta med eternit.

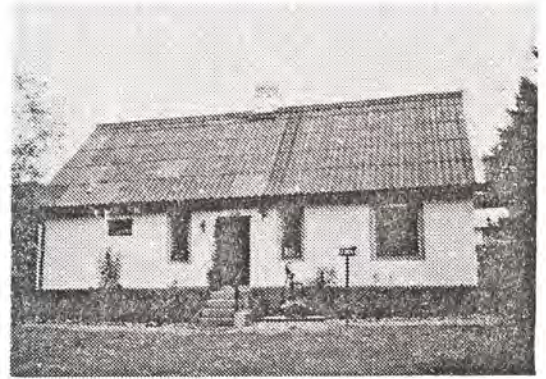
RÖNNEN 3 - Gunnarp

Vitputsat bostadshus från 1870, numera fritidshus, uppfört i gråsten och lera med isolering av torv. Sockeln är putsad och gråmålad. Huset fick nytt tak av grå korrugerad eternit 1976.

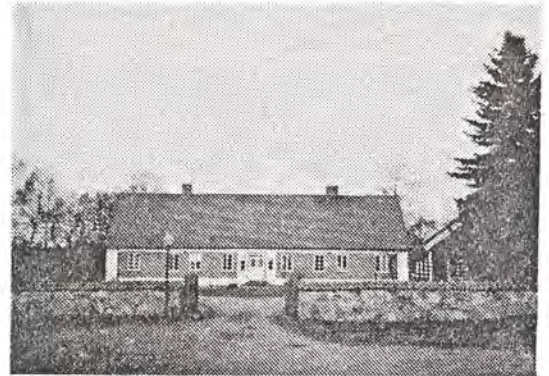
RÖRUM NORRA 1:1 - Prästgården

Bostaden med pastorsexp är uppförd på 1860-talet i tegel på vitputsad gråstensgrund. Sadeltaket är täckt med tegel. En loge är ombyggd invändigt till församlingshem. Den är från 1850-talet. Ett uthus i gråsten är kvar från 1700-talet. Sadeltaket är täckt med enkupigt tegel. Fd kyrkstall i trä byggdes 1920. Det ligger utanför själva prästgårdstomten i söder.

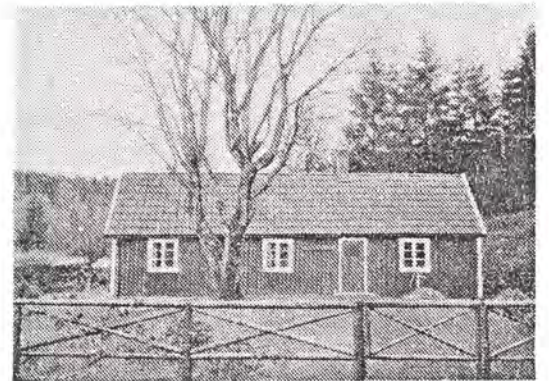
RÖRUM NORRA 1:3

Urspr backstuga från 1800-talet som fri-grävdes på 1950-talet. Huset har träkonstruktion och gråstensgrund. Fasaderna är klädda med röd locklistpanel. Sadeltaket är täckt med tegel.

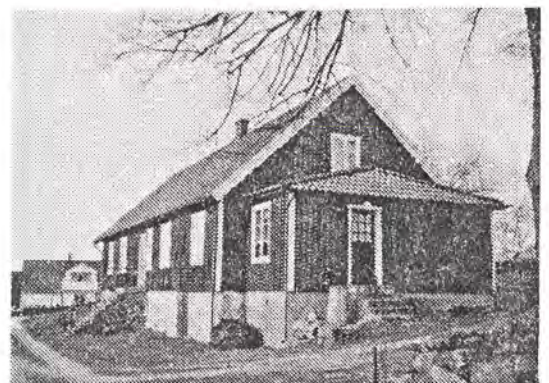
RÖRUM NORRA 1:5 - Bibliotek

Bibliotek, uppfört 1843 som skola och sockenstuga. År 1870 fick N Rörum en donation för biblioteksverksamhet och huset kom att användas även till detta. Huset har träkonstruktion och stengrund. Fasaderna är klädda med röd locklistpanel. Sadeltaket är täckt med tegel. En tillbyggnad har gjorts på östra gaveln.

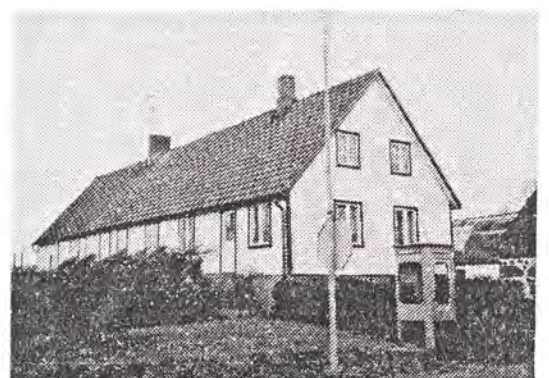
RÖRUM NORRA 2:1

Lantbruk från 1840-talet, bostaden är uppförd i sk båle på gråstensgrund (delvis betong). Fasaderna är klädda med liggande vit fasspontpanel och sadeltaket är täckt med eternit. Stall och loge, sammanbyggda i vinkel, har gråstensväggar som vetter ut mot byn. Uthuslängan är trol uppförd på 1890-talet.

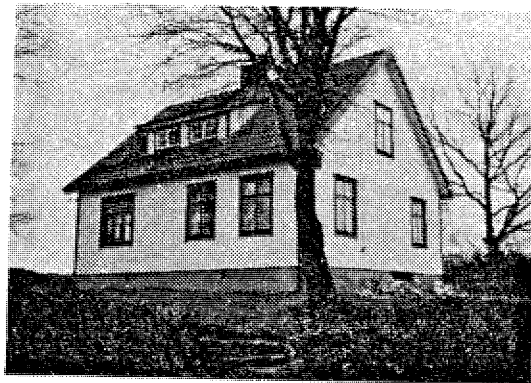
RÖRUM NORRA 4:11
Klass.kat. 1B

1½-plans bostadshus i trä på betonggrund, uppfört 1933. Fasaderna är klädda med liggande fasspontpanel. Sadeltaket är täckt med tegel.

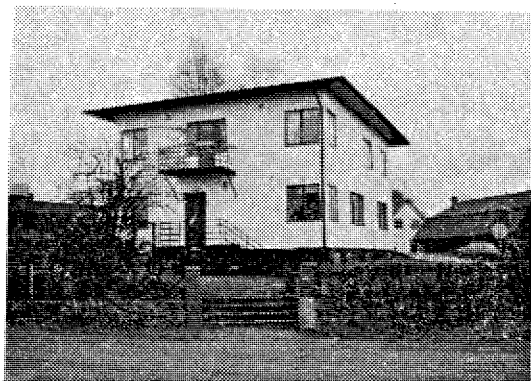
RÖRUM NORRA 4:13
Klass.kat. 1B

Tvåvånings bostadshus av "funkistyp", uppfört 1932. Huset har träkonstruktion och är reveterat. Grunden är av betong och fasaderna vitmålade. Det plana taket är täckt med plåt. En tillbyggnad av ett blomsterrum har gjorts. På tomten fanns tidigare en smedja.

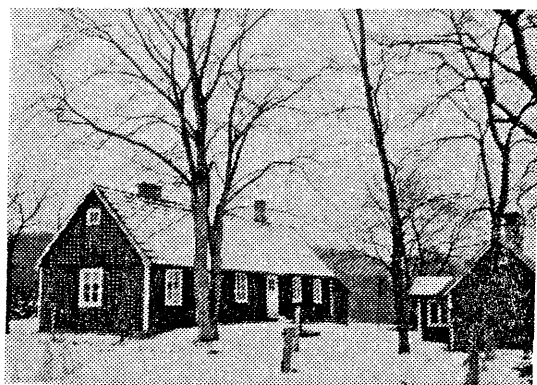
RÖRUM NORRA 7:17 - Ljungarör
Klass.kat. 1B

Fd torp från 1800-talet som består av två träbyggnader på gråstensgrund. Det större av husen är klätt med röd locklistpanel och sadeltaket täckt med betongpannor. Det mindre, trol undantagshus, har röd liggande lockpanel och röd locklistpanel på väggarna. Sadeltaket är täckt med tegel.

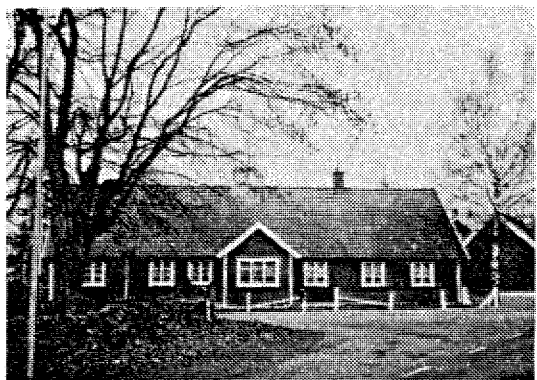
RÖRUM NORRA 8:4
Klass.kat. 1B

Bostadslänga i trä på gråstensgrund från 1800-talets senare hälft. Fasaderna är klädda med röd locklistpanel och sadeltaket är täckt med tegel. I huset fanns tidigare byns poststation.

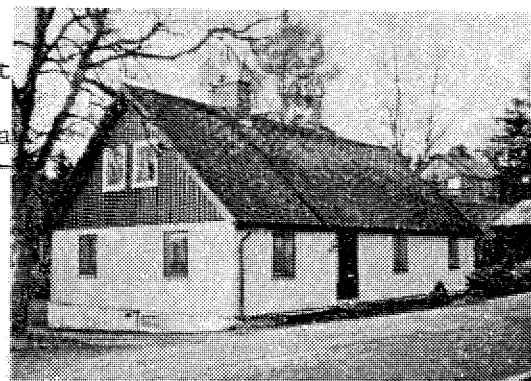
RÖRUM NORRA 8:6
Klass.kat. 1B

1½-plans bostadshus, fd missionshus, byggt ca 1900 i trä och lersten på gråstensgrund. Fasaderna är klädda med grå avlångasidiplattor. Sadeltaket är täckt med eternit.

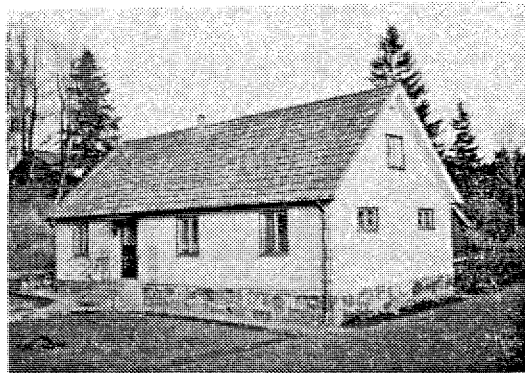
RÖRUM NORRA 8:7
Klass.kat. 1B

1½-plans bostadshus, uppfört 1896 i trä och lersten på gråstensgrund. Fasaderna är klädda med sidiplattor och sadeltaket är täckt med tegel.

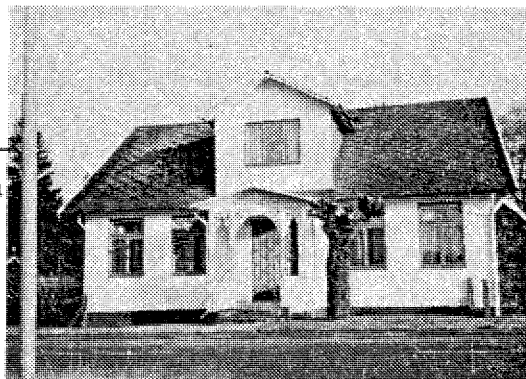
RÖRUM NORRA 8:8
Klass.kat. 1B

1½-plans reveterat bostadshus i trä. Grunden är av gråsten. Fasaderna är vitmålade. Sadeltaket är täckt med eternit. En frontespis vetter mot gatan. Huset byggdes år 1904.

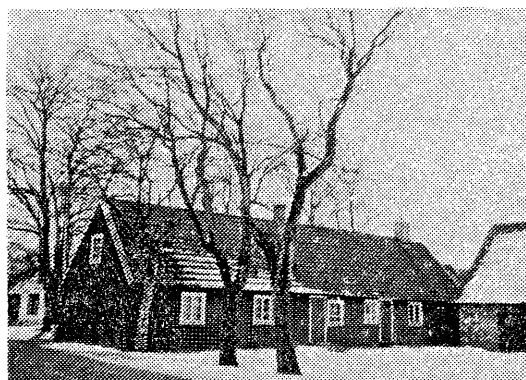
RÖRUM NORRA 8:16 - Sallanderska gården
Klass.kat. 1B

Fd lantbruk från 1850-talet med bostad i trä på gråstensgrund. Fasaderna är klädda med röd locklistpanel och sadeltaket är täckt med cementpannor. Stallet är byggt i gråsten och trä, logen i skiftesverk. Gårdsbyggnaderna har sadeltak täckta med eternit. I bostaden inrymdes byns första affär.

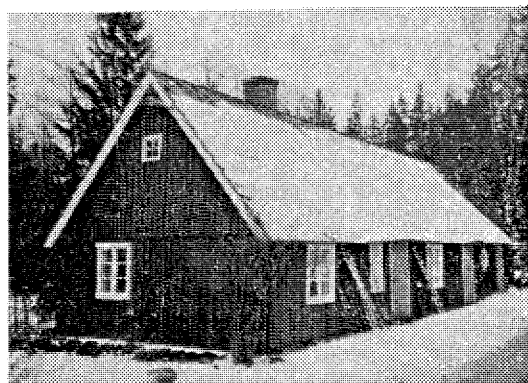
RÖRUM NORRA 8:19
Klass.kat. 1B

Fd soldattorp från 1820-30-talet, numera fritidshus. Huset har träkonstruktion och gråstensgrund. Fasaderna är klädda med röd locklistpanel och sadeltaket är täckt med eternit.

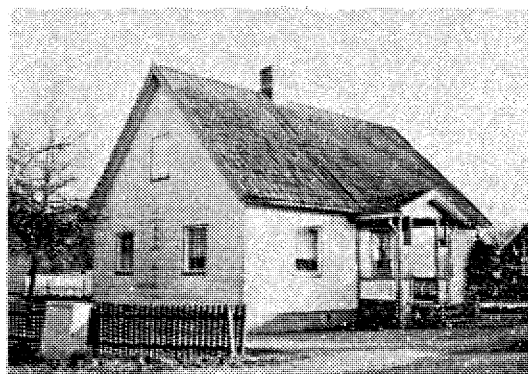
RÖRUM NORRA 8:50
Klass.kat. 1B

1½-plans bostadshus i trä, fasaderna är klädda med grå sidiplattor och sadeltaket är täckt med tegel. En veranda vetter mot gatan.

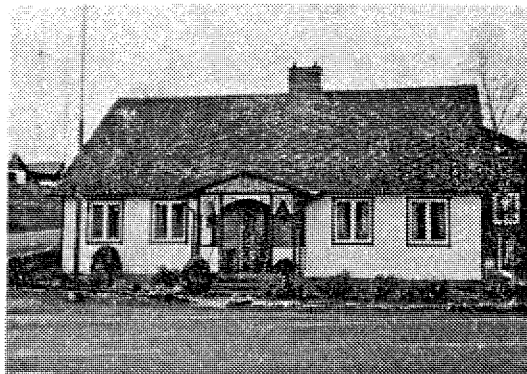
RÖRUM NORRA 10:5
Klass.kat. 1B

1½-plans bostadshus i trä på gråstensgrund, från början av 1900-talet. Fasaderna är klädda med vita sidiplattor (sedan 1967). Sadeltaket är täckt med eternit. En veranda med snickarglädje vetter mot väster.

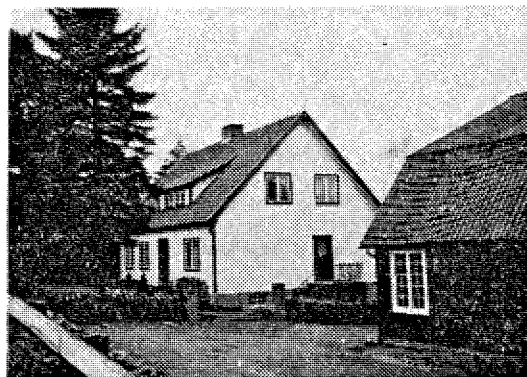
RÖRUM NORRA 10:10
Klass.kat. 1B

1½-plans bostadshus, trol med träkonstruktion. Grunden är av betong. Fasaderna är klädda med gul liggande fasspontpanel. Sadeltaket är täckt med bruna enkupiga tegelpannor. En frontespis finns åt norr och en takkupa åt söder. En större magasinbyggnad finns på tomten.

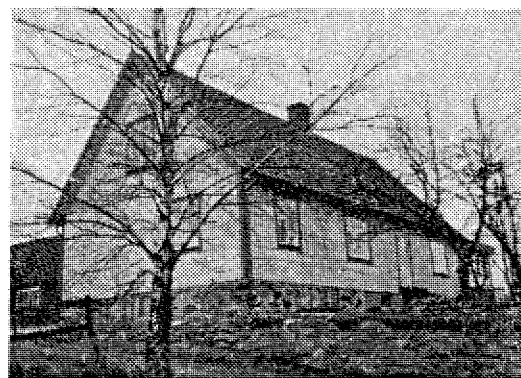
RÖRUM NORRA 11:1, 12:1
Klass.kat. 1B

Bostadshus i trä på gråstensgrund, byggt 1934. Fasaderna är klädda med sidiplattor och sadeltaket är täckt med betongpannor. Ett uthus inrymde en smedja till för ca 20 år sedan.

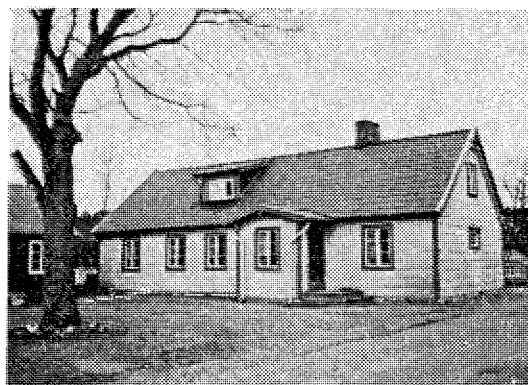
RÖRUM NORRA 17:1
Klass.kat. 1B

Lantbruk, med bostad från 1905 byggt i trä på gråstensgrund. Fasaderna är klädda med grå sidiplattor. Sadeltaket är täckt med svarta plåttakpannor. Tre uthus, varav en loge finns på andra sidan vägen, tillhör gården.

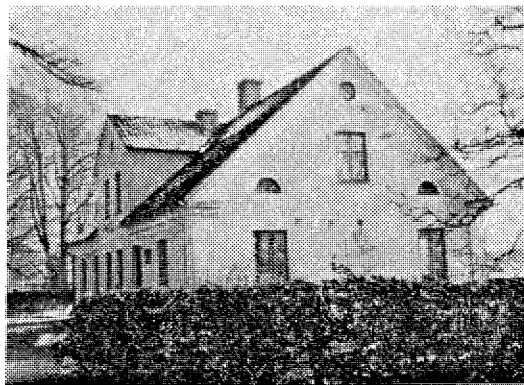
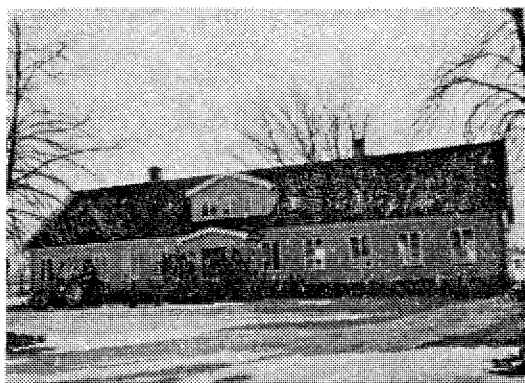
SATSARP 1:45, 1:46 - Skogshult
Klass.kat. 1B

Gården avstyckades från Löberödsgården omkr 1860 men var då ej uppodlad. Bostaden från 1924 är uppförd i tegel på gråstensgrund. Fasaderna är vitputsade och sadeltaket är täckt med tegel. Frontespis i norr resp söder. Stallbyggnaden från 1909 är uppförd i huggen gråsten. Ett magasin med verkstad (fd bostad) i tegel byggdes 1914. Magasinet blev ombyggt 1935.

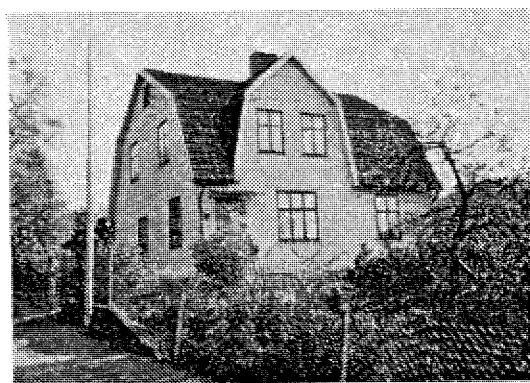
SATSARP 1:64 - Sassarps gård
Klass.kat. 1B

Gården eldhärjades 1892, men återuppbyggdes 1893. Ena halvan av bostaden är från tiden före branden. Uthusbyggnaderna har renoverats men ligger i sin urspr U-form. Husen är i huvudsak uppförda i tegel på gråstensgrund. Fasaderna är gulputsade. Sadeltak på samtl hus; bostadens täckt med enkupigt tegel och gårdsbyggnadernas med slät eternit. Nyare ekonomibyggnad och garage finns också till tomten.

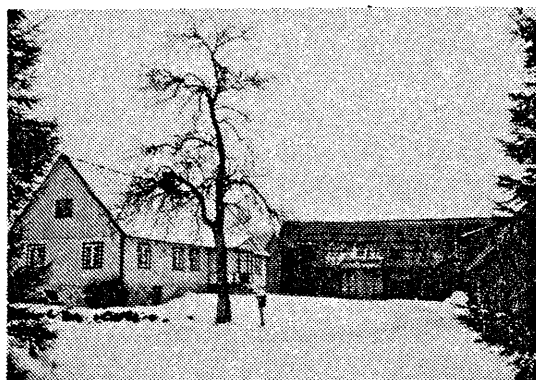
SKRINDAN 5 - Tjörnarp
Klass.kat. 1B

1½-plans trähus på betonggrund, byggt 1925. Fasaderna är klädda med grå eternitplattor och mansardtaket är täckt med rött tvåkupigt tegel.

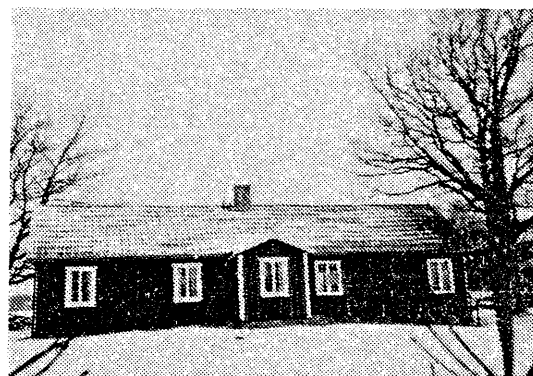
SKUDDARP, STORA 1:24
Klass.kat. 1B

Lantbruk med byggnader uppförda i trä på gråstensgrund. Bostaden byggdes 1862. Fasaderna är klädda med gul lig-gande panel och sadeltaket är täckt med betongpannor. (Står fn obebodd). Stall och loge är från 1902 och trösklängan från 1935.

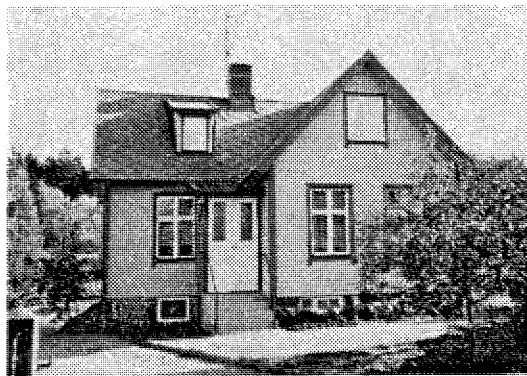
SKÄRAN 7 - Korsaröd
Klass.kat. 1B

1½-plans bostadshus från 1915. Huset har träkonstruktion och sockel av stora gråstensblock. Väggarna är klädda med liggande ljusgul panel med gröna fönsterluckor och hörn. Sadeltaket är täckt med röd slät eternit. Garage med förråd finns på tomten.

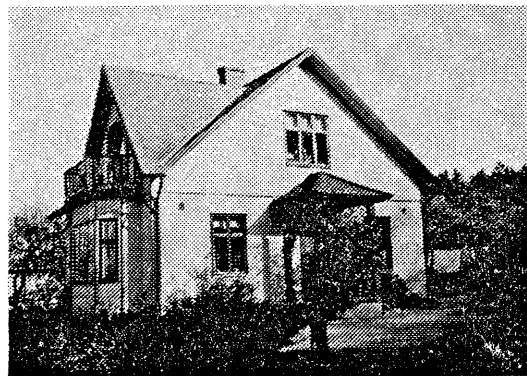
SKÄRAN 8 - Korsaröd
Klass.kat. 1B

1½-plans bostadshus, byggt 1917-18. Huset har träkonstruktion på gråstensgrund. Huset var urspr panelat, men blev klätt med grå eternitplattor ca 1955. Sockeln är putsad och sadeltaket är täckt med röd slät eternit. På tomten finns uthus med garage.

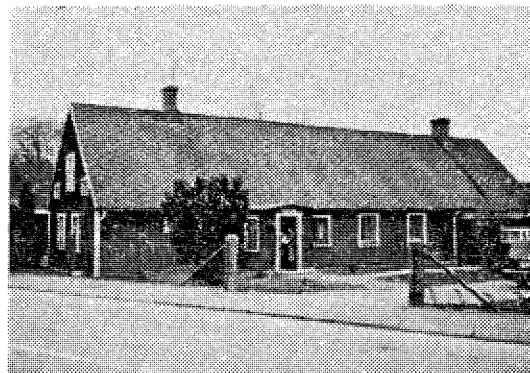
SMEDJAN 7 - Gunnarp
Klass.kat. 1B

Bostadshus från 1800-talet, uppfört i korsvirke med lerstensfyllning på gråstensgrund. Fasaderna är klädda med röd locklistpanel och sockeln är gråputsad. Sadeltaket är täckt med slät grå eternit. Utbyte av panel och putsning av grund skedde 1982. Uthuset (fd stall-loge) är vinkelbyggt och trol från 1800-talet.

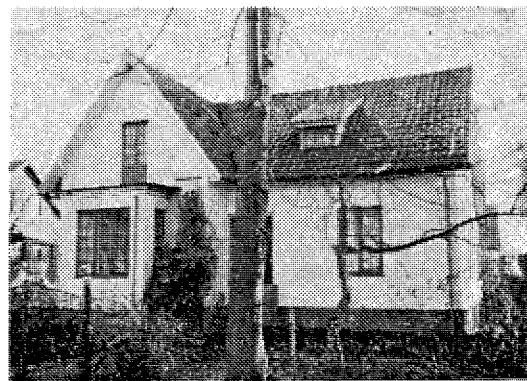
SNOGERÖD 2:7
Klass.kat. 1B

1½-plans bostadshus, uppfört ca 1927 i tegel på gjuten grund. Fasaderna är vitputsade och sadeltaket är täckt med enkupigt tegel.

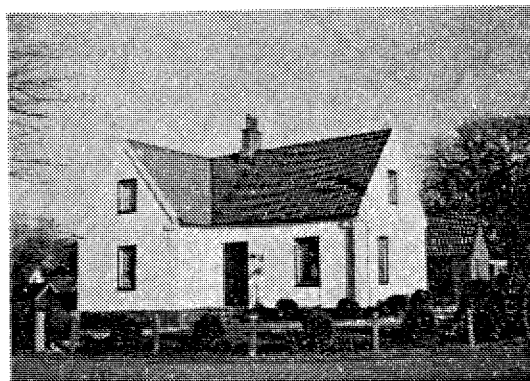
SNOGERÖD 2:14
Klass.kat. 1B

1½-plans bostadshus, uppfört ca 1925 i tegel på gjuten grund. Fasaderna är vitputsade och sadeltaket är täckt med tegel.

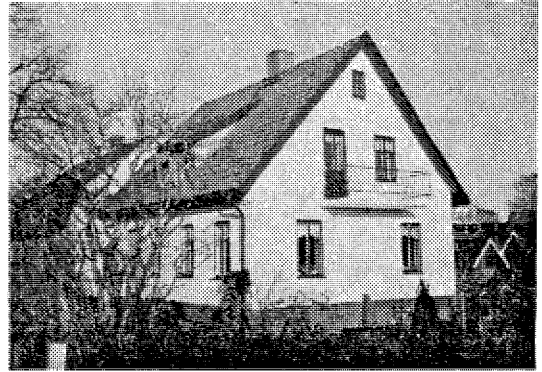
SNOGERÖD 2:15
Klass.kat. 1B

1½-plans bostadshus från 1920-talet. Huset har tegelkonstruktion och betonggrund. Sockeln är grågrön. Fasaderna är vitputsade och sadeltaket är täckt med enkupigt tegel.

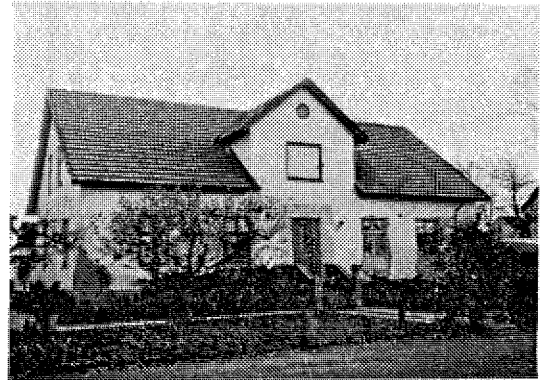
SNOGERÖD 2:18
Klass.kat. 1B

1½-plans bostadshus som tidigare innehöll tre lägenheter. Här fanns bl a lanthandel och senare även skolkök. Huset är byggt ca 1920 i tegel på gråstensgrund. Fasaderna är vitputsade och sadeltaket är täckt med tegel. En frontespis vetter mot gatan och en takkupa inåt gården.

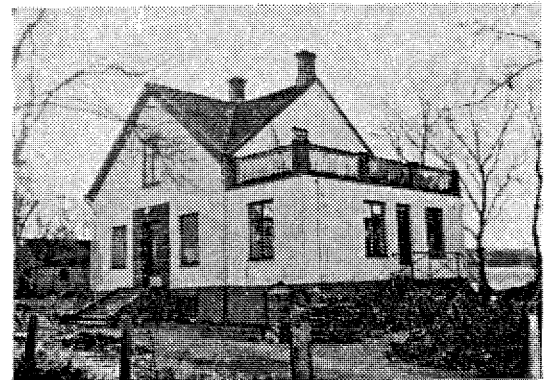
SNOGERÖD 2:19
Klass.kat. 1B

1½-plans bostadshus, fd Wendels bageri, uppfört 1919 i tegel på gjuten grund. Fasaderna är vitputsade och sadeltaket är täckt med tegel. Östra fasaden har fått sitt tegel frilagt.

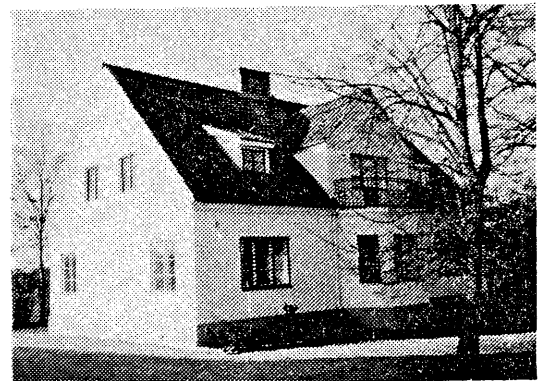
SNOGERÖD 2:21, 2:22 - Församlingshem mm
Klass.kat. 1B

Församlingshem med bibliotek, uppfört 1927 i tegel på gjuten grund. Fasaderna är vitputsade och sadeltaket är täckt med enkupigt tegel. Huset har frontespis och takkupor som vetter mot gatan. Uthus finns på tomten.

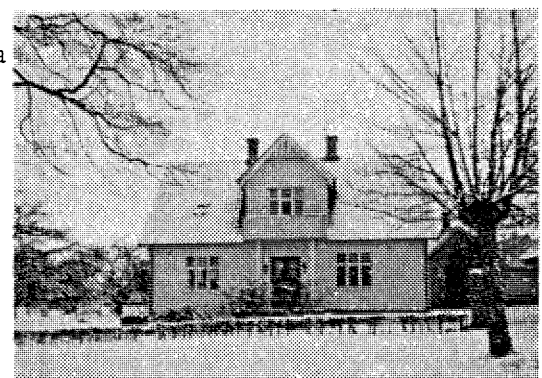
SNOGERÖD 2:28 - Villa Haga
Klass.kat. 1B

1½-plans bostadshus, uppfört 1927 i trä på gråstensgrund. Fasaderna är dels klädda med sidiplattor, dels vitputsade. Sadeltaket är täckt med tegel. En frontespis med balkong finns över entrén.

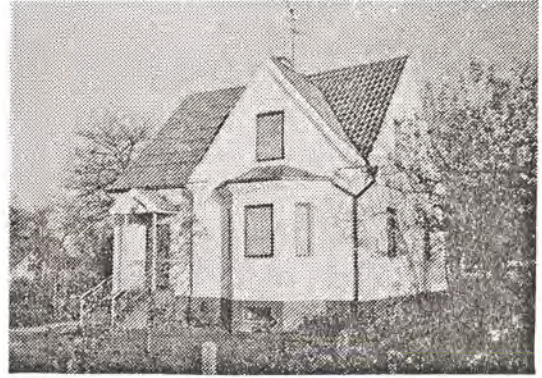
SNOGERÖD 2:32
Klass.kat. 1B

1½-plans bostadshus, trol uppfört på 1920-30-talet. Huset har tegelkonstruktion och gjuten grund. Fasaderna är vitputsade och sadeltaket är täckt med tegel. Byggnaden har två frontespiser.

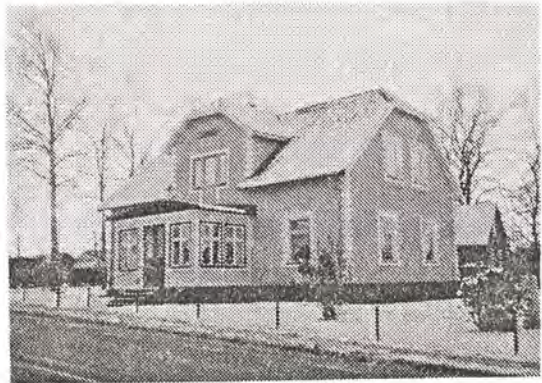
SNOGERÖD 2:45 - Backehus
Klass.kat. 1B

1½-plans bostadshus, uppfört 1921 i tegel på gråstensgrund. Fasaderna är putsade i gult med vita hörn och fönsteromfattningar. Sadeltaket är täckt med tegel. Frontespiser finns, även en inbyggd veranda i öster. I huset bedrevs caférörelse till på 1960-talet.

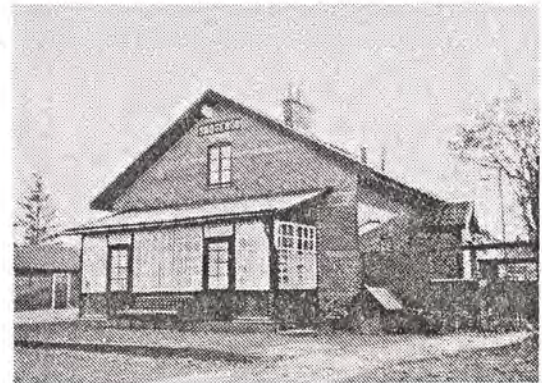
SNOGERÖD 2:61
Klass.kat. 1B

Fd stationshus, ändrat till bostad, uppfört ca 1920 i tegel på gjuten grund. Sadeltaket är täckt med enkupigt tegel. Ett godsmagasin används fn som ateljé.

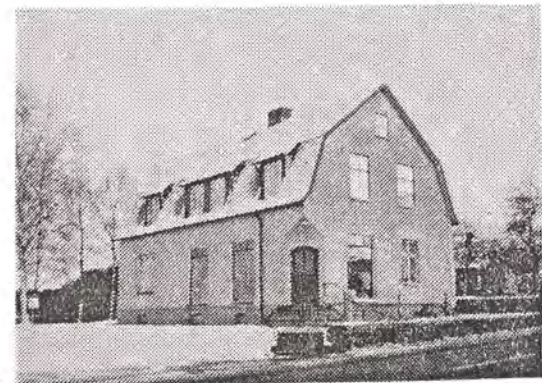
SNOGERÖD 8:4 - Ingvala
Klass.kat. 1B

Bostadshus i två plan, med affär, uppfört 1926 i tegel på betonggrund. Fasaderna är porfyritputsade i grått. Mansardtaket är täckt med eternit och har takkupor på båda takfallen.

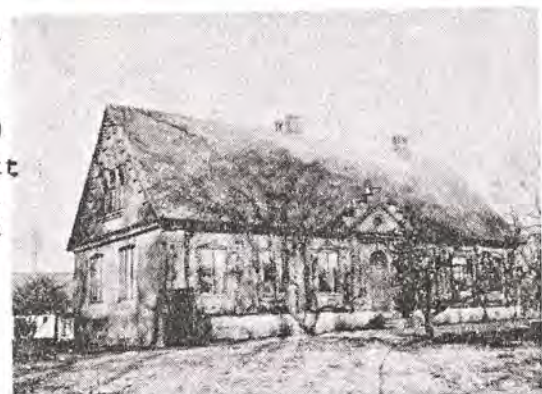
STANSTORP 2:4 - Fogdarp
Klass.kat. 1B

Fd Oran skola från 1863, numera bostad, uppförd i tegel på gråstensgrund, putsad sockel. Fasaderna är utsmyckade med rik tegelornamentik. Västra gaveln är putsad i rosa. Sadeltaket är täckt med eternit. En frontespis finns i norr, takkupor i söder. En småskola, numera förråd, byggdes 1910 i tegel på gråstensgrund. Sadeltaket är täckt med enkupigt tegel. Ett garage, fd stall och loge, byggt i tegel och korsvirke på 1800-talet kompletterar gårdsbilden.

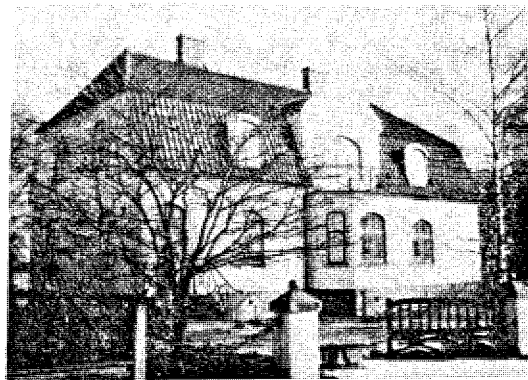
STANSTORP 3:5 - Fogdarp
Klass.kat. 1B

Bostadshus i två plan, uppfört på 1920-talet i tegel på gjuten grund. Fasaderna är vitputsade med rusticerade hörn. Mansardtaket är täckt med tegel. Frontespis och takkupor vetter mot vägen.

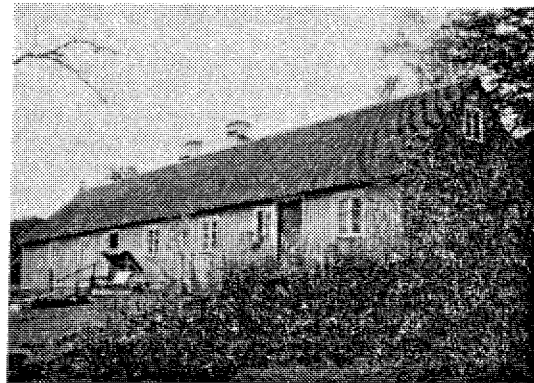
STENESTAD 1:1 - Hovslagarbostället
Klass.kat. 1B

Fd lantbruk från 1700-talet. Bostadslängan är uppförd i skiftesverk på gråstensgrund. Fasaderna är klädda med locklistpanel, nyligen utbytt. Sadeltaket täcktes 1966 med svart korrugerad eternit, tidigare halm-tak. Bostadslängan lär enl vissa uppgifter vara uppförd 1777. Den har kvar mycket av sin ålderdomliga interiör, som sättugn och väggar med de breda ekestockarna synliga, yxade bjälkar i taket och köksinredning helt i pärlspontpanel. Urspr låg en stallänga norr om bostaden. Den är numera riven.

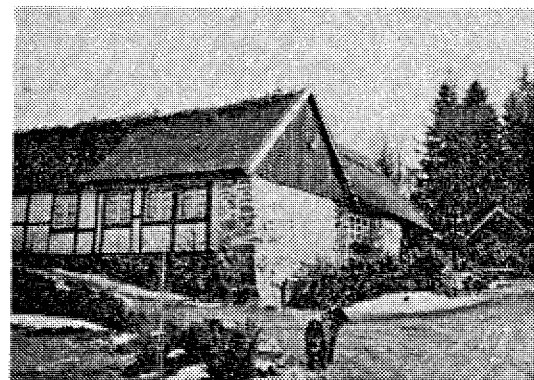
STENSKOGEN 3:98 - Höör
Klass.kat. 1B

Fd lantbruksbyggnader i U-form från 1740-talet, bestående av bostad, loge och stall. De är numera alla invändigt ombyggda för bostadsändamål. Vägghkonstruktionen är dels murad gråsten, dels korsvirke med tegelfyllning. Fasaderna består dels av fogad gråsten, dels korsvirke med synlig timra och vit puts samt röd locklistpanel på gavelröstena. Sadeltaken är till största delen nytäckta med halm. Till gårdsbyggnaderna hör också ett halmtäckt fårhus. Nyare garage finns vid utfarten. (2 foto)
