HÖÖRS KOMMUN

Bebyggelseinventering

Juni 1985

BEBYGGELSEINVENTERING - HÖÖRS KOMMUN

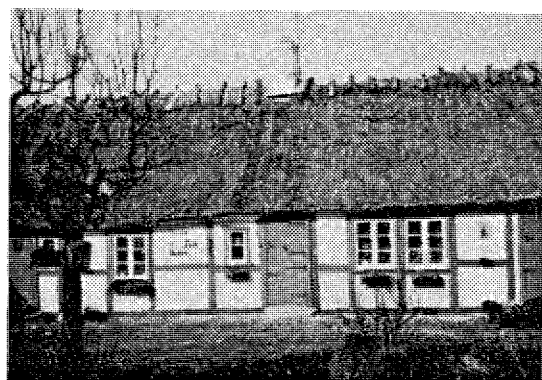
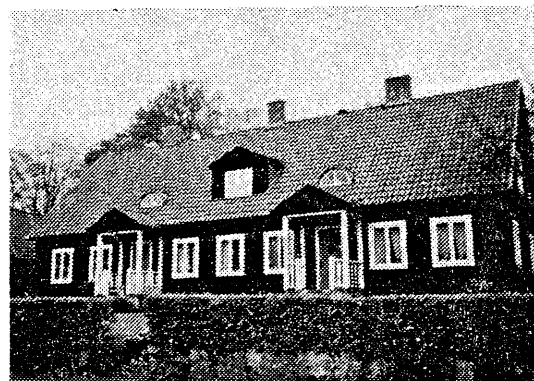
STÄRKAN 6 - Gunnarp
Klass.kat. 1B

Två-lägenhets bostadshus med annex, från 1928. Husen har träkonstruktion på betonggrund. Fasaderna är klädda med svart locklistpanel och sadeltaken är täckta med rött tvåkupigt tegel. Carporten vid infarten byggdes 1954.

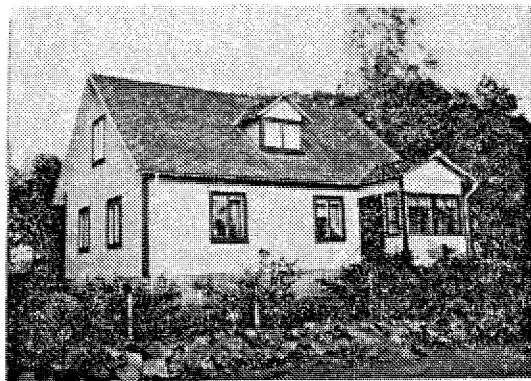
SYRENE 4 - Gunnarp
Klass.kat. 1B

1½-plans trähus på gråstensgrund från 1916-18. Huset är klätt med gul liggande fasspontpanel och sockeln är putsad. Sadeltaget är täckt med slät röd eternit. Uthus finns på tomten.

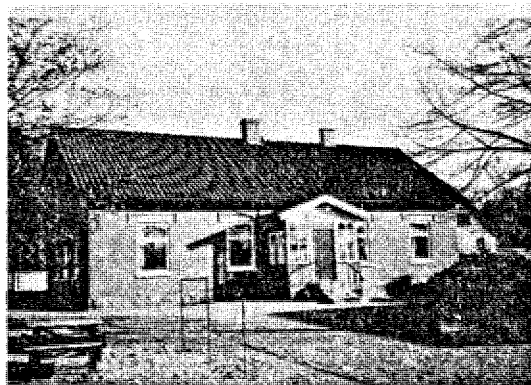
SYRENE 5 - Gunnarp
Klass.kat. 1B

Skolbyggnad från 1894-95, uppförd i rödbrunt tegel på gråstensgrund. Sadeltaget är täckt med tvåkupigt rött tegel. Skolan var i bruk t o m vårterminen 1984.

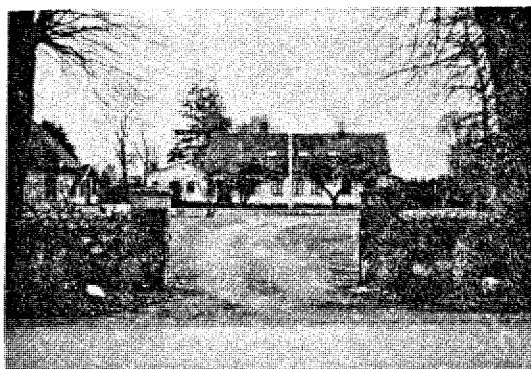
SÄTOFTA 1:4 - Thestrup
Klass.kat. 1B

Fd lantbruk. Bostaden är från 1830 och uppförd i tegel på gråstensgrund. Vinkelbyggnaden är tillbyggd senare. Fasaderna är vitputsade och sadeltaket är täckt med enkupigt rött tegel. Två stora gråstenslängor med sadeltak av tvåkupigt tegel står med gavlarna mot Sättoftavägen. Väster om bostaden finns tvättstuga och ett mindre bostadshus av äldre datum. Mittenmot på gårdens motsatta sida finns en trädgårdspaviljong. (2 foto)

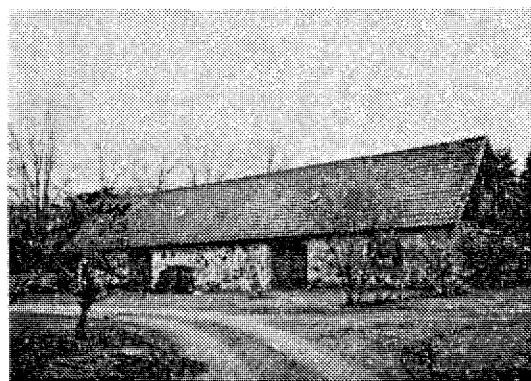
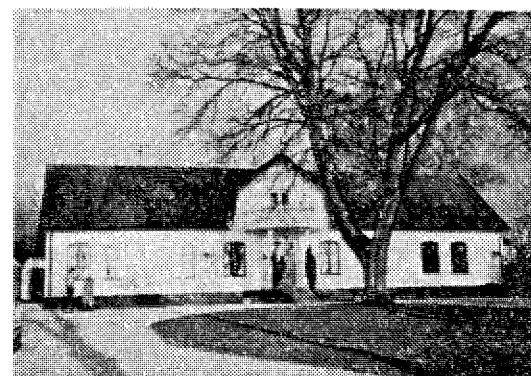
SÄTOFTA 1:39 - Ljungstorp
Klass.kat. 1B

Fd lantbruksbyggnader. Bostaden är uppförd 1864 efter brand. Huset är byggt av en i trakten använd betongsort. Grunden är lagd av gråsten. Fasaderna är vitputsade och sadeltaket är täckt med enkupigt rött tegel. En mindre del av den gamla bostaden i korsvirke finns kvar, sammanbyggd med den nya. Den östra uthuslängan är byggd före 1864 i gråsten och har tegeltak. Den västra längan (stall, magasin) är byggd 1918 i rödbrunt tegel på gråstensgrund och har också tegeltak.

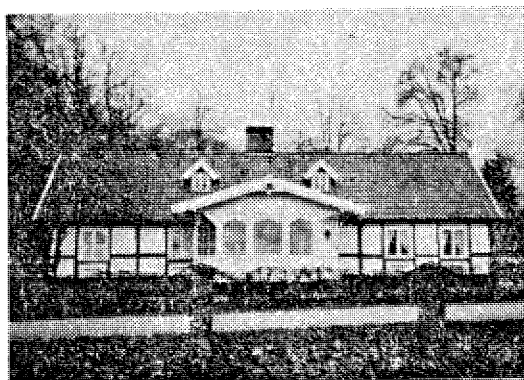
SÄTOFTA 2:101
Klass.kat. 1B

Fd fiskartorp, numera fritidshus, uppfört 1831 i korsvirke på gråstensgrund. Sadeltaket är täckt med enkupigt tegel. Huset har utbyggda verandor, en på vardera långsidan och mindre kupor på taket.

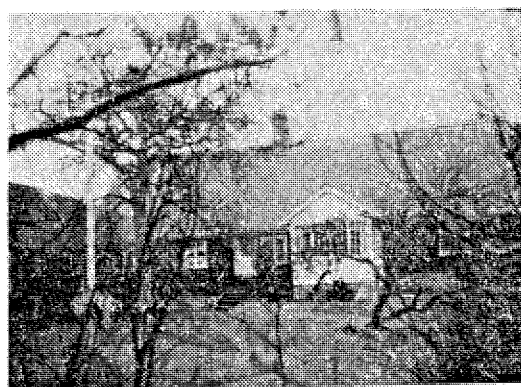
SÄTOFTA 3:4
Klass.kat. 1B

Lantbruksfastighet med urspr byggnader från 1800-talets början bevarade. Bostaden är uppförd i träkonstruktion med lerstensfyllning på gråstensgrund och är klädd med röd locklistpanel. Loge, stall och fd undantagshus är byggda i vinkel. Logen och undantaget har träkonstruktion på gråstenssockel och är klädda med röd locklistpanel. Stallet är uppmurat i gråsten. Sadeltaket är täckt med grå korrugerad eternit.

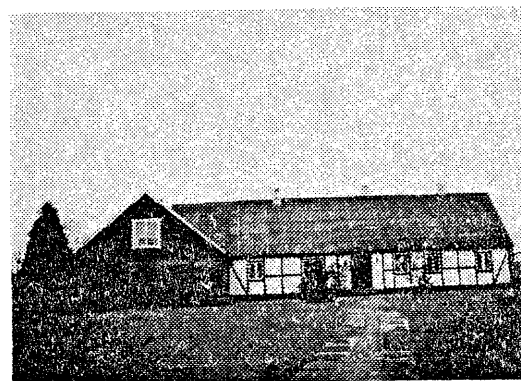
SÄTOFTA 3:7
Klass.kat. 1B

Fd lantbruk, som har varit en fyrlängad kringbyggd gård, trol från 1860-talet. Två av längorna är nu rivna. Bostaden och stallet, byggda i vinkel finns kvar. Bostaden är uppförd i korsvirke på gråstensgrund, vitputsad med synlig röd timra. Sadeltaket är täckt med korrugerad grå eternit. Stallet är byggt av gråsten och har sadeltak, täckt med plåt. Väster om gården, helt nära byvägen, låg ett av byns soldattorp, som revs 1918.

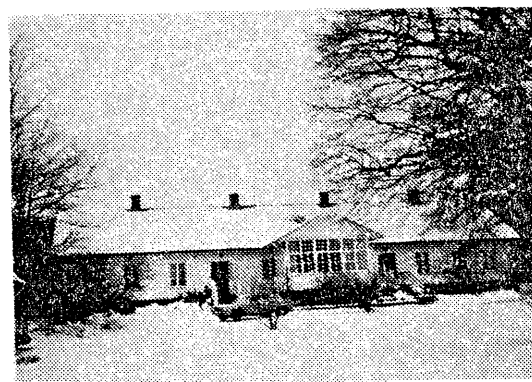
SÄTOFTA 4:2 - Ekehall
Klass.kat. 1B

Fd lantbruk, utflyttat från Sätöfta by. Gården består av bostad och två uthuslängor. Den vitputsade bostaden är från 1860-talet, uppförd trol i tegel. Grunden är av gråsten och sadeltaket är täckt med tegel. Uthusen från 1800-talet är likaledes uppförda på gråstenssockel och har ljusa putsade fasader. Sadeltaken är täckta med grå korrugerad eternit. Den södra längan är numera ombyggd till bostad.

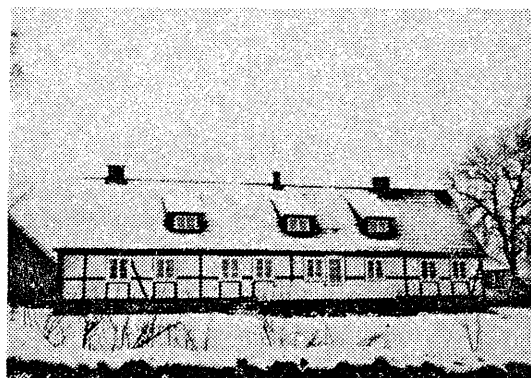
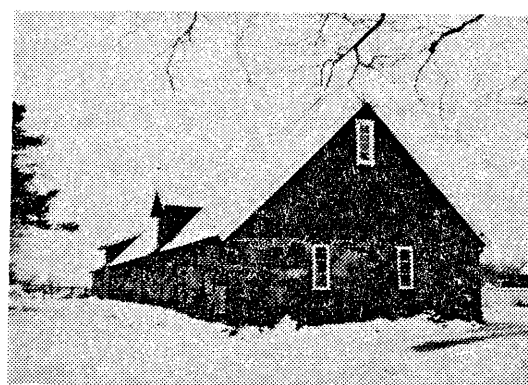
SÄTOFTA 5:3

En fyrlängad lantgård. En länga i norr revs 1945. Bostaden är från 1810-1820, uppförd i korsvirke med tegelfyllning på gråstensgrund. Fasaderna är korsvirke med röd timra och vitmålat tegel. Sadel-taket är täckt med tegel. Det västra gavelröstet är klätt med röd locklistpanel, den östra gaveln kläddes med tegel 1983. Takkupor, tre mot söder, två mot norr, tillkom 1980. Stallbyggnaden från ca 1810 är uppförd dels i gråsten, dels i korsvirke med tegelfyllning. Gårdssidan är vitputsad. Sadeltaget är täckt med grå korrugerad eternit. Den tredje byggnaden innehåller garage och förråd och är uppförd på gråstensgrund, trol med träkonstruktion. (2 foto)

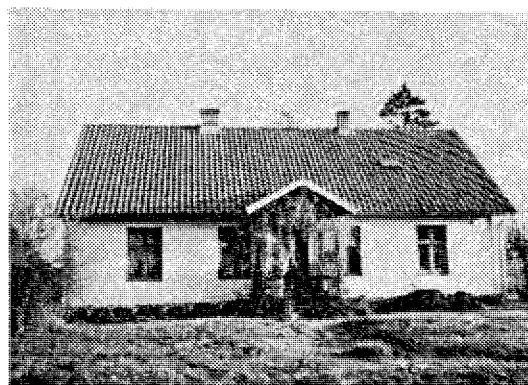
SÄTOFTA 5:5

Lantbruk med två byggnader, bostad och uthus. Bostaden från 1899 har betongkonstruktion på gråstensgrund. Fasaderna är vitputsade och sadeltaket är täckt med rött tvåkupigt tegel.

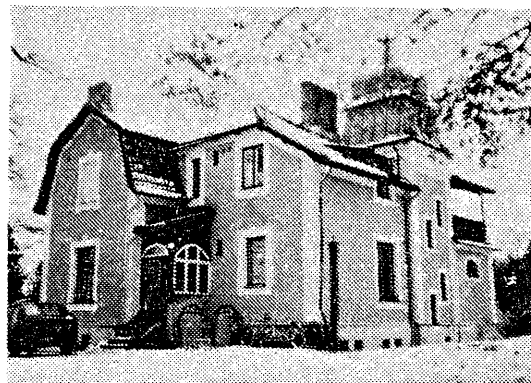
SÄTOFTA 5:7 - Villa Ekeborg

Fantasifullt utformat bostadshus från 1907. Burspråket är tillbyggt senare. Huset är trol uppfört i tegel. Grunden är av betong. Fasaderna är gulputsade med vita fönster- och dörromfattningar samt gesimser. Mansardtaget är täckt med rött tvåkupigt tegel och tornet med plåt. Uthus och garage finns på tomten.

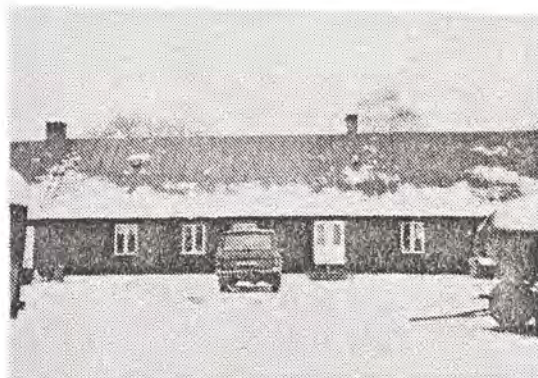
SÄTOFTA 6:24
Klass.kat. 1B

Fd lantbruk med tre längor i U-form. Det ligger på urspr plats i byn sedan före enskiftet. Bostaden har trol träkonstruktion. Grunden är av gråsten, fasaderna är nyklädda med svart locklistpanel. Sadeltaket är täckt med rödmålad plåt. Ut- husen har träkonstruktion på gråstensgrund. Den södra längan är klädd med röd locklistpanel och har papptak. Den norra har locklistpanel på gavelröstena, i övrigt liggande fasspontpanel. Taket är täckt med grå korrugerad eternit. Bostaden har förr fungerat som byskola.

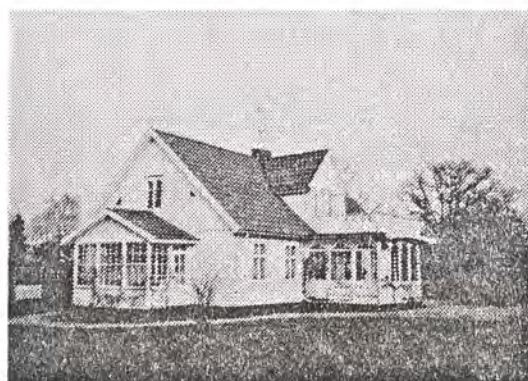
SÄTOFTA 8:31
Klass.kat. 1B

1½-plans bostadshus från 1899. Huset har träkonstruktion på gråstensgrund och är klätt med vitmålad liggande pärlspontpanel. Sadeltaket är täckt med tvåkupigt rött tegel. Villan byggdes urspr som sommarbostad men är idag permanentbostad. Alla husets takkupor och verandor är ursprungliga. Garaget är byggt senare.

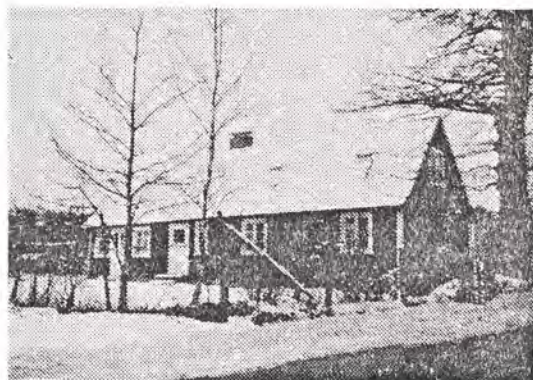
SÄTOFTA 9:35
Klass.kat. 1B

Gammalt torp med uthus och bostad sammanbyggda, numera ombyggt till bostadsändamål. Det används som fritidshus. Huset har trol träkonstruktion med fyllning av lersten eller tegel. Fasaderna är klädda med röd locklistpanel, uthusdelen är vitputsad. Sadeltaket är täckt med grå korrugerad eternit. Tre takfönster insattes på södersidan 1965.

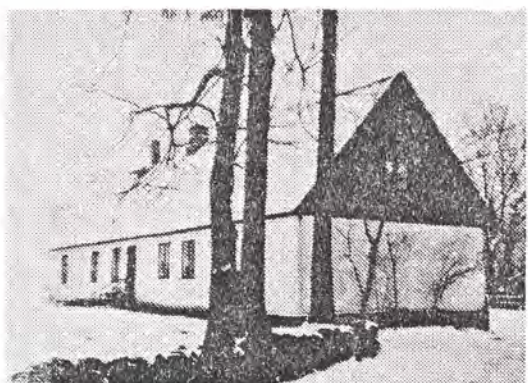
SÄTOFTA 13:1
Klass.kat. 1B

Gammal släktgård med anor från 1600-talet. Byggnaderna är uppförda vid olika tidpunkter. Bostaden från 1852 är uppförd i tegel på gråstensgrund med vitputsade väggar. Sadeltaket är täckt med tegel. En äldre bostad, numera garage och förråd, är enl ägaren byggd ca 1630. Den har tegelkonstruktion, gråstensgrund och vitputsade väggar. Sadeltaket är täckt med eternit. Vinkelbyggd stall och loge är uppförd i tegel och trä på gråstensgrund.

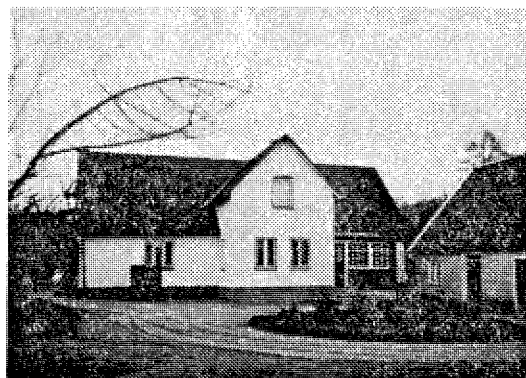
SÄTOFTA 16:1
Klass.kat. 1B

Lantbruk, fd kvarngården. Bostaden är byggd 1835 i tegel på gråstensgrund. Fasaderna är vitputsade och sadeltaket är täckt med slät röd eternit. Vinkelbyggnaden stall-loge norr om bostaden är från 1911, uppförd i tegel och trä på gråstensgrund. Sadeltaket är täckt med korrugerad eternit. Sydväst om bostaden ligger ett uthus från 1800-talet med skiftesverk och gråstensgrund, delvis klädd med eternitplattor. Taket är täckt med plåt. Kvarnen, som låg bakom logen, brann ner 1924.

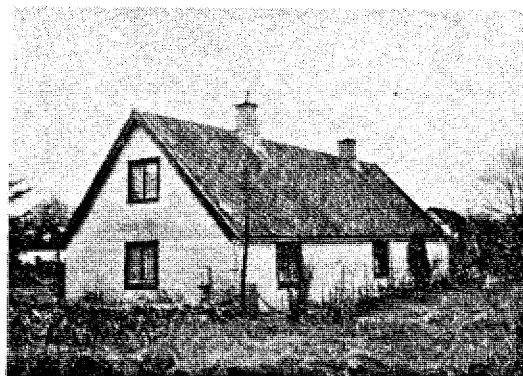
SÄTOFTA 18:30
Klass.kat 1B

1½-plans bostadshus från 1800-talet, trol med träkonstruktion. Grunden är gråsten och fasaderna är klädda med grå eternitplattor. Sadeltaket är täckt med grå slät eternit. Stor takkupa med treluftsfönster vetter åt söder. Garage med förråd (trol gammal stallbyggnad) ligger vid utfarten.

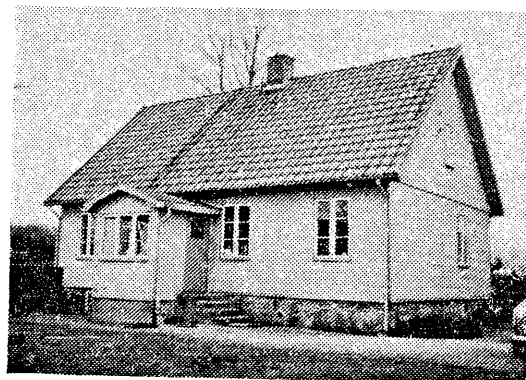
SÄTOFTA 18:34
Klass.kat. 1B

Enplans bostadshus från ca 1910, uppfört trol i träkonstruktion. Grunden är gråsten. Huset är klätt med grå eternitplattor. Sadeltaket är täckt med rött tvåkupigt tegel. Uthusets ena gavel och långvägg är resterna av en gammal gråstenslänga. Andra gaveln och långväggen har träkonstruktion, klädd med röd locklistpanel. Sadeltaket är täckt med dels plåt och dels grå korrugerad eternit.

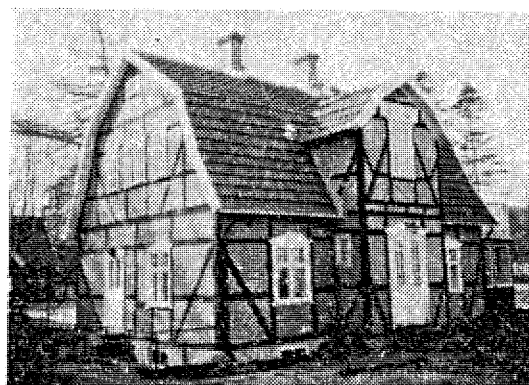
SÖDRA MUNKARP 1:8
Klass.kat. 1B

1½-plans bostadshus, uppfört i korsvirke med tegelfyllning och synlig mörkbrun timra. Grunden är gråsten och sadeltaket är täckt med tegel. En frontespis vetter mot norr och takkupa med balkong åt söder. Huset är tillbyggt senare. Den andra byggnaden på tomten har korsvirkeskonstruktion med vitmålade fack och är trol från 1800-talet. Grunden är gråsten och taket är täckt med vass.

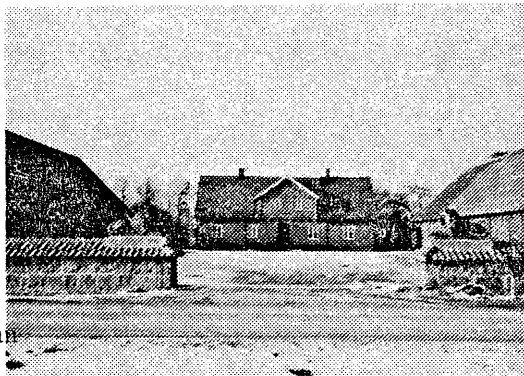
SÖDRA MUNKARP 5:21 - Göksholm
Klass.kat. 1B

Lantbruk med bostaden uppförd i tegel på gråstensgrund. Sadeltaget är täckt med tegel. Huset har frontespis över entrén. Stall och svinhus är från 1979 och i tegel. Två uthus är i trä, ett av dem från 1970. Infarten till gården vaktas av två lejon, skulpturer i betong från Baltiska utställningen i Malmö 1914.

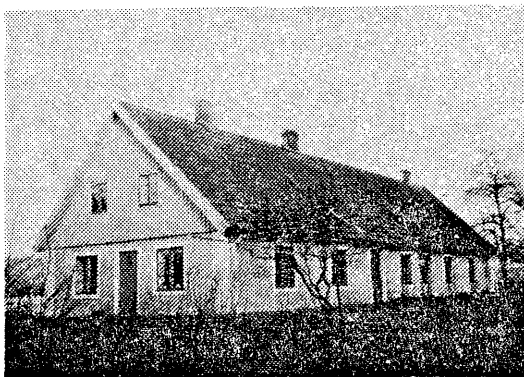
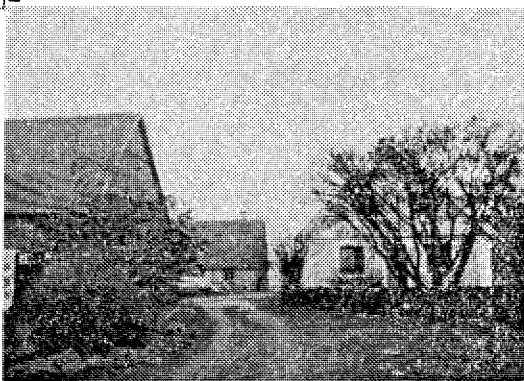
SÖVRÖD 1:6 - Sövröds-gården
Klass.kat 1B

Urspr låg gården närmare Hörbyvägen. Efter en brand 1856, då byggnaderna förstördes, blev gården återuppbyggd på sin nuvarande plats 1857. Samtliga byggnader har gråstensgrund. Uthusens sadeltak är täckta med korrugerad grå eternit och bostaden har tak med tvåkupigt tegel. Alla taken lades om 1961. Uthusen hade förr halm-tak. Bostaden är uppförd i tegel och fasaderna är putsade, ljusgula, med vita fönster- och dörromfattningar. Gavelröstena är klädda med panel. Uthusen är byggda dels i gråsten, dels i korsvirke med tegelfyllning. (2 foto)

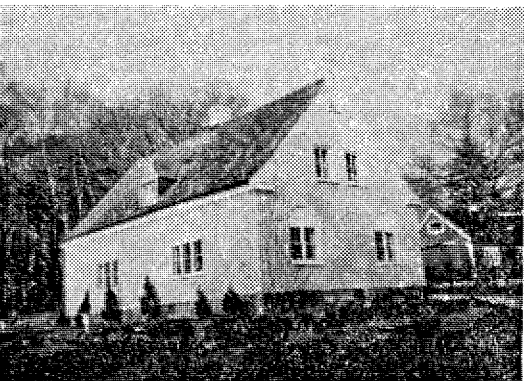
SÖVRÖD 15:2 - Villa Margasro
Klass.kat. 1B

1½-plans bostadshus, trol byggt på 1920-30-talet. Huset är uppfört i tegel på gråstensgrund. Fasaderna är putsade, rosa, med vita besparingar runt fönster. Sadeltaget är täckt med rött tegel. Huset har två takkupor. Garage finns på tomten.

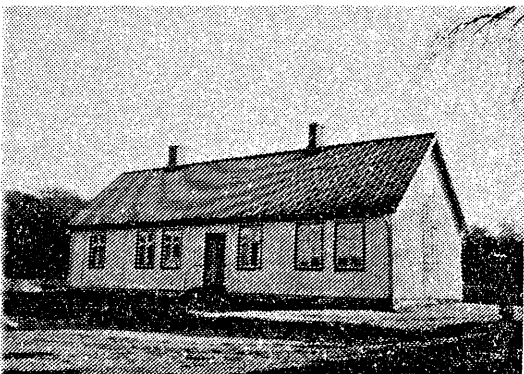
TJÖRNARP 1:1
Klass.kat. 1B

Samlingslokal, fd lantbruksbostad i Tjörnarps kyrkby. Byggnaden uppfördes 1923, i trä på gråstensgrund. Fasaderna är klädda med vit locklistpanel och sadeltaket är täckt med plåt.

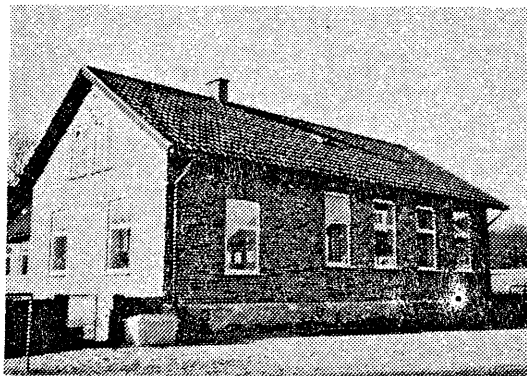
TJÖRNARP 1:5
Klass.kat. 1B

Skola, uppförd 1867 i tegel på gråstensgrund. Sadeltaket är täckt med enkupigt tegel. En tillbyggnad gjordes på 1890-talet. Gymnastikbyggnad i trä byggdes ca 1910.

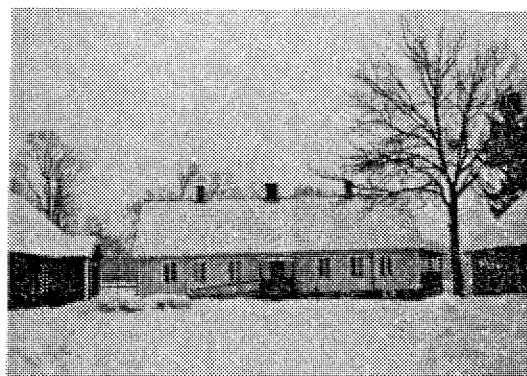
TJÖRNARP 2:1
Klass.kat. 1B

Lantbruk från 1890-talet med byggnader uppförda i trä på gråstensgrund. Bostadens fasader är klädda med gul locklistpanel och sadeltaket är täckt med enkupigt tegel. De två gårdslängorna har fasader klädda med röd locklistpanel och sadeltak täckta med eternit.

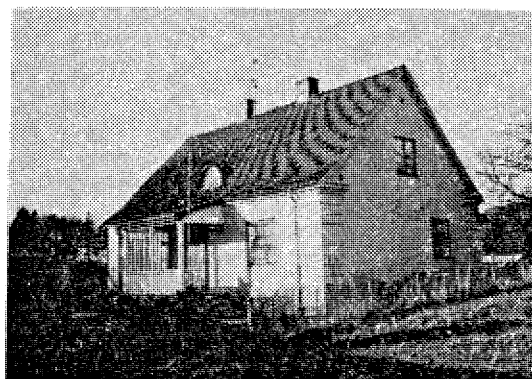
TJÖRNARP 2:2
Klass.kat 1B

1½-plans bostadshus från 1920, uppfört i tegel på betonggrund. Fasaderna är vitputsade med rusticerade hörn. Sadeltaket är täckt med enkupigt tegel.

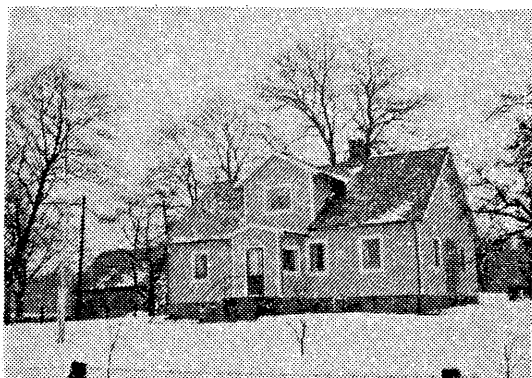
TJÖRNARP 3:4
Klass.kat. 1B

Lantbruk från mitten av 1800-talet. Bostad och loge brann ner 1909. Logen återuppfördes ej. rester av gråstensmurarna står kvar. Den urspr bostaden låg i norr. En ny bostad uppfördes 1909 i trä på betonggrund. Fasaderna är klädda med gul liggande spontad panel. Garage mm i trä på gråstensgrund är också från 1909. Fasaderna har blivit plåtklädda under senare år. Stallet är från tiden före branden, uppfört i gråsten, delvis klätt med röd locklistpanel, tillbyggt 1977. Samtliga byggnader har sadeltak täckta med eternit.

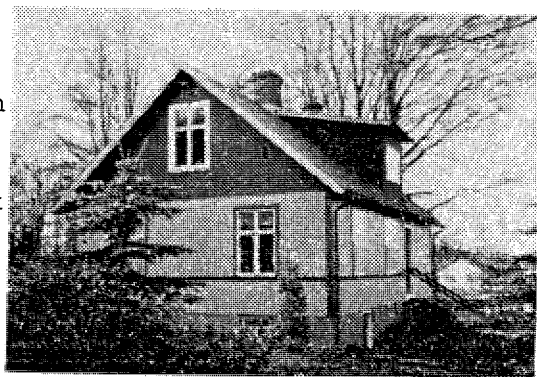
TJÖRNARP 3:13
Klass.kat. 1B

Fd permanentbostad, numera fritidshus från ca 1910, byggt i trä. Grunden är troligtvis gjuten. Fasaderna är klädda med liggande och stående grå panel. Sadeltaket är täckt med plåt.

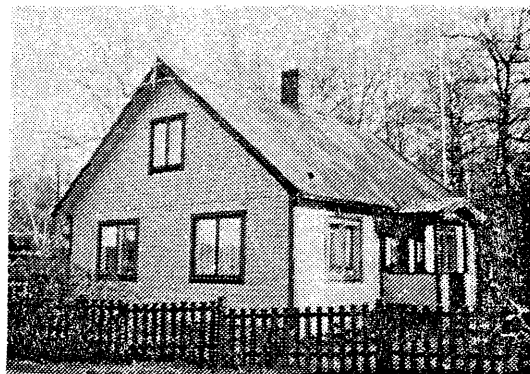
TJÖRNARP 3:17
Klass.kat. 1B

1½-plans bostadshus från ca 1910, uppfört i trä på gråstensgrund. Fasaderna är klädda med gul liggande fasspantpanel. Sadeltaket är täckt med plåt.

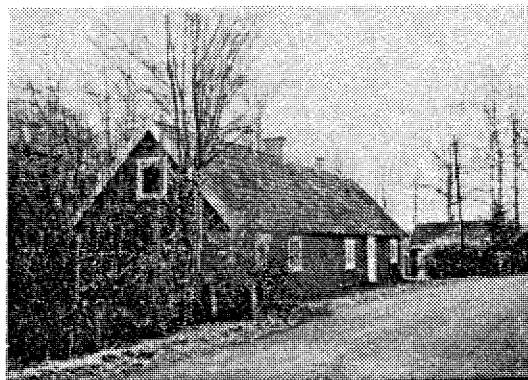
TJÖRNARP 3:24
Klass.kat. 1B

Fd permanentbostad, numera fritidshus, byggt ca 1860-65. Byggnaden har träkonstruktion och gråstensgrund. Fasaderna är klädda med röd locklistpanel. Sadeltaket är täckt med tegel. En plankomgärdad swimmingpool anlades i trädgården 1977.

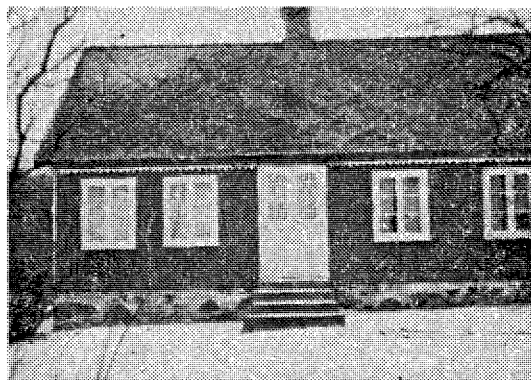
TOCKARP 1:13
Klass.kat. 1B

Fd permanentbostad, står fn obebodd, uppförd på gråstensgrund, trol i trä. Fasaderna är klädda med röd locklistpanel och sadeltaket är täckt med eternit. Uthus i trä finns på tomten.

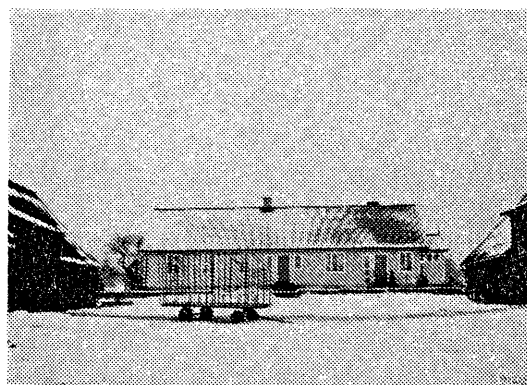
TOFTARÖD 1:4
Klass.kat. 1B

Lantbruk med bostaden uppförd ca 1870 på gråstensgrund. Fasaderna är klädda med gul fjällpanel. Sadeltaket är täckt med enkupigt tegel. Huset renoverades 1939. Loge i skiftesverk på gråstensgrund från 1821. Stall i trä på gråstensgrund och delvis betonggrund, också från 1821, tillbyggdes senare. Ett nyare garage finns på gården.

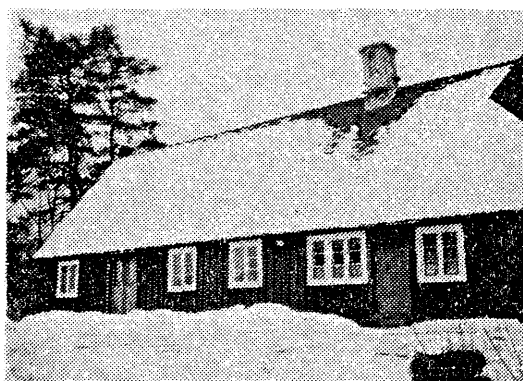
TOFTARÖD 1:9 - Rumperöd
Klass.kat. 1B

Lantbruk i skogsbygd från 1800-talet. Byggnaderna är i trä på gråstensgrund. Backstugan är helt uppmurad av gråsten och har en låg överbyggnad av trä. Bostad och loge är sammanbyggda i vinkel och klädda med ribbad masonit. Sadeltaket är täckt med dels eternit, dels plåt. Dessutom finns det en ny träbyggnad på gråstensgrund.

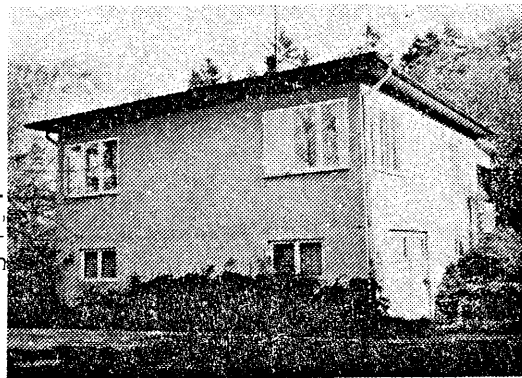
TRUMLAN 2 - Korsaröd

Envånings reveterat trähus med suterrängvåning. Huset är byggt 1941 i "funkisstil". Fasaderna är putsade, ljusgula, och grunden av betong. Taket är plant och täckt med röd underhållsfri papp.

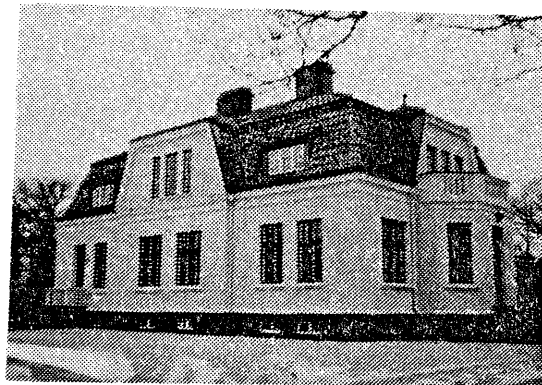
VITTSERÖD 1:2 - Egevang

Större bostadshus i 1½-plan, uppfört i tegel på betonggrund. Fasaderna är putsade i rosa med vita rusticerade hörn. Mansardtaket är täckt med enkupigt tegel. Huset har frontespis och takkupor. Ett uthus i trä på gråstensgrund och klätt med röd locklistpanel, finns på tomten.

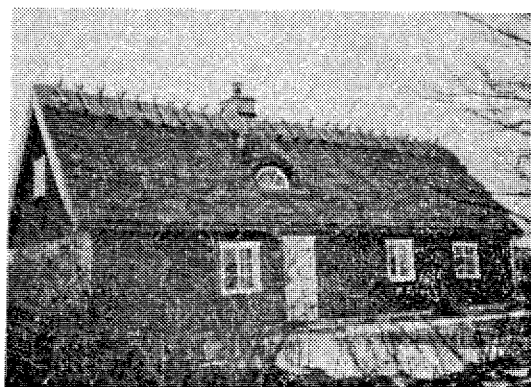
VITTSERÖD 3:5 - Klingstorp

Fd torp under Vittseröds gård, numera fritidshus, uppfört i gråsten. Fasaderna är delvis klädda med röd locklistpanel. Sadeltaket är täckt med halm.

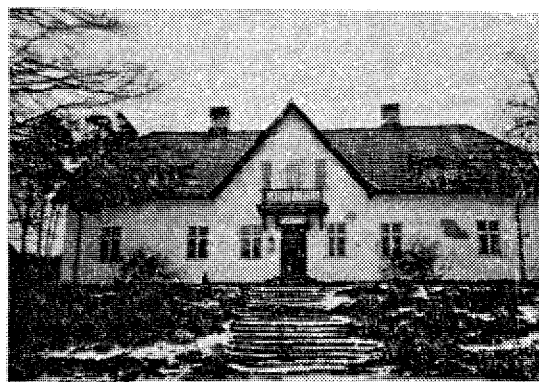
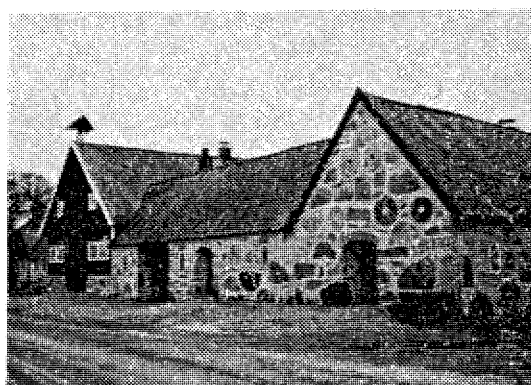
VITTSERÖD 6:1 - Vittseröds gård

När gårdens byggnader är uppförda är okänt, men enl. en inskription i en ekplanka företogs 1777 en grundligare renovering av delar av byggnadsbeståndet. Byggnaderna är uppförda med bålekonstruktion, en del förstärkta kring yttermurarna med sten från stenbrottet i närheten. Ett flertal kvarnstenar finns inmurade i gårdens väggar. En del uthusbyggnader renoverades på 1940-talet. Huvudbyggnaden uppfördes 1910 i tegel på gjuten grund. Fasaderna är vitputsade och sadeltaket är valmat och täckt med grå eternit. Huset har frontespiser och takkupor. Ytterligare två bostadshus med gårdsbyggnader hör till gården. Dessa är rester efter gamla fristående gårdar i byn. (Se enskifteskarta från 1859).

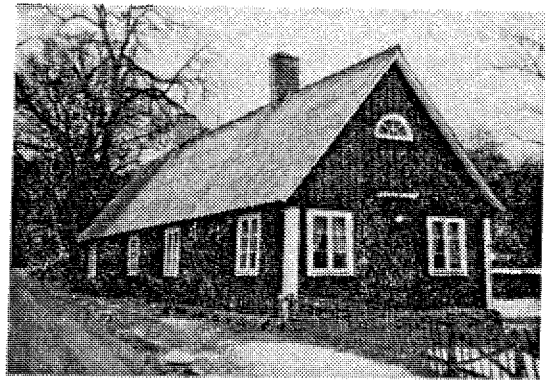
VITTSERÖD 6:1 - Jägargården
Klass.kat. 1B

Fd torp, numera fritidshus, trol uppfört med träkonstruktion. Grunden är av gråsten. Fasaderna är klädda med röd locklistpanel. Sadeltaket är täckt med eternit.

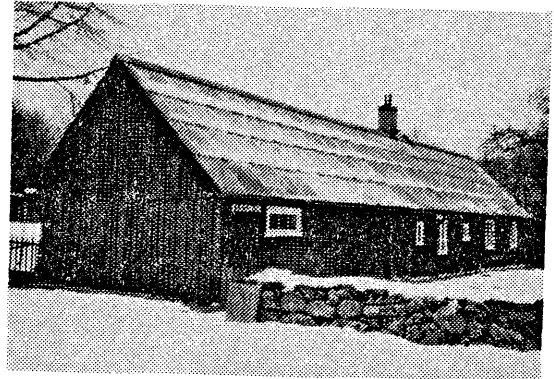
VITTSERÖD 6:1 - Kråkebo
Klass.kat. 1B

Fd torp, numera fritidshus, uppfört i skiftesverk på gråstensgrund. Fasaderna är delvis klädda med röd locklistpanel. Sadeltaket är täckt med eternit.

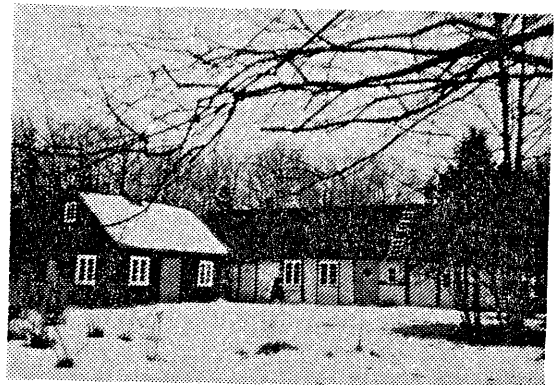
VITTSERÖD 6:2 - Uggleskrik
Klass.kat. 1B

Fd torp under Vittseröds gård, friköpt på 1960-talet. Konstruktionen i gråsten och trä är delvis klädd med röd locklistpanel. Sadeltaket är täckt med tjärpapp. Huset är trol från slutet av 1700-talet.

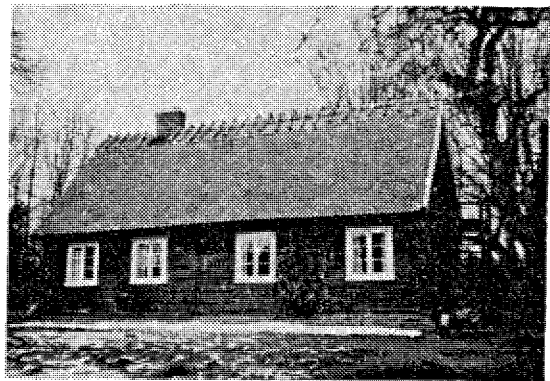
VITTSERÖD 6:3 - Göingsvad
Klass.kat. 1B

Fd torp från tidigt 1800-tal, uppfört i skiftesverk på gråstensgrund. Fasaderna är delvis klädda med röd locklistpanel. Sadeltaket blev omlagt till vasstak 1981.

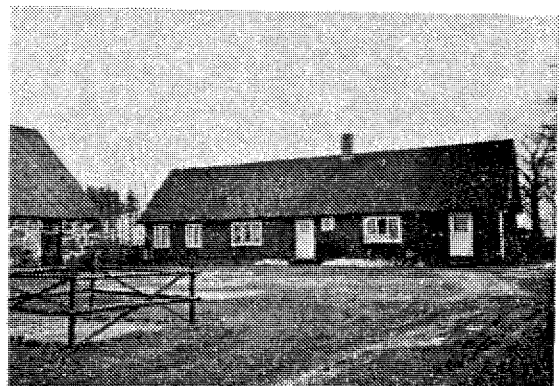
VÅT SERÖD 1:4
Klass.kat 1B

Lantbruk från 1850-talet som har tre gråstenslängor på urspr plats. Bostaden i trä på gråstensgrund och fasader klädda med röd locklistpanel. Samtliga byggnader fick taken omlagda på 1940-50-talet till eternit.

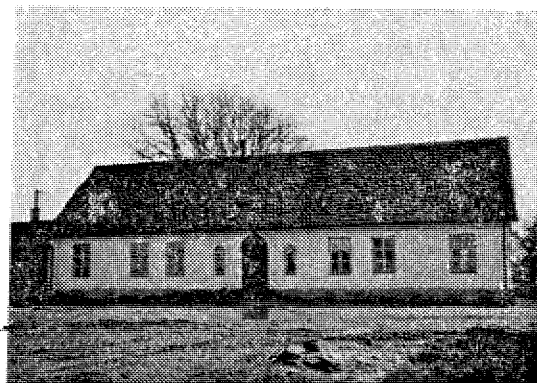
VÅT SERÖD 1:8

Gården flyttades ut vid skiftet 1848-50; ägaren fick då 500 riksdaler att återuppbygga gården för. Teglet som bostaden är byggd av hämtades och brändes på gården. Fasaderna är vitputsade och sadeltaket täcktes med tegel 1950. Loge och stall är uppförda i gråsten. Stallet är delvis klätt med locklistpanel. Stalltaket blev höjt på 20-talet och är täckt med eternit. Loglängans tak är täckt med plåt.

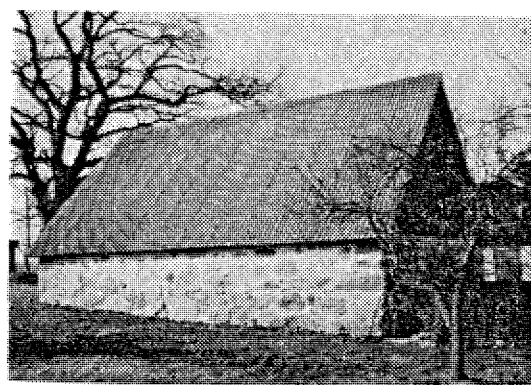
VÅT SERÖD 1:10

Gården har en källare med huggen gråsten i det välvda innertaket. Även i övrigt är den uppbyggd i gråsten. På ytterväggen finns en tavla med inskriptionen BLG,ETD,1848. Samma inskription kan man finna på en liknande tavla på Rugerups gård (1:30). Källartaket är täckt med korrugerad eternit.

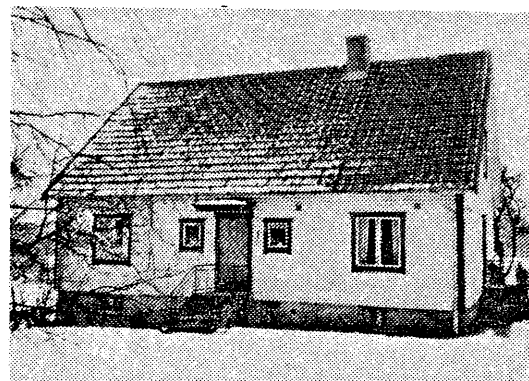
YXNAHOLMA 1:4

Fd lantbruk. Gården har varit kringbyggd. En länga och den urspr bostaden revs på 1930-talet. Ny bostad uppfördes 1939 i trä på gjuten grund. Fasaderna är klädda med liggande gråbeige panel. Sadeltaket är täckt med tegel. Vinkelbyggd stall och loglänga i gråsten från 1874 tillbyggdes 1897. Fd undantagshus i trä på gråstensgrund har fasader klädda med röd locklistpanel. Taket är täckt med tegel. Huset står fn obott.

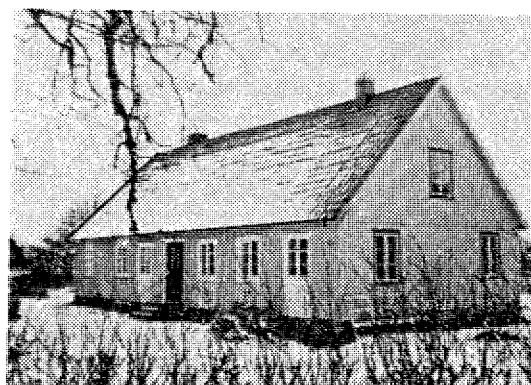
YXNAHOLMA 1:6

Fd lantbruk, med bostaden uppförd i trä och lersten på gråstensgrund. Fasaderna är klädda med gul locklistpanel och sadeltaket är täckt med tegel. Huset renoverades 1984 och fasadpanelen utbyttes 1982. Stallet i gråsten är från 1886, delvis klädd med röd locklistpanel. Loge i trä från 1896 har fasaderna klädda med röd lockpanel. Sadeltaken är täckta med eternit.

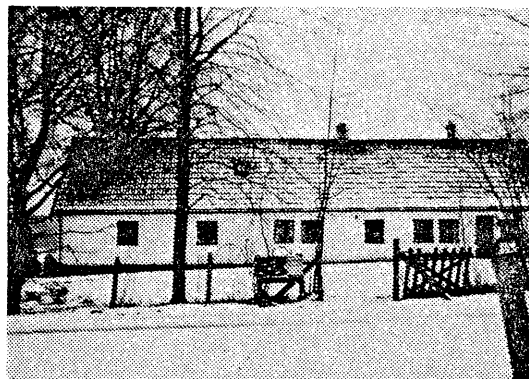
YXNAHOLMA 2:10

Fd lantbruk; gården har urspr varit kringbyggd. Uthusets södersida i gråsten är trol del av en förutvarande gårdslänga, så även muren som omger gårdsplanen. På en grindstolpe kan man läsa årtalet 1803. Bostaden i trä och lersten på gråstensgrund är uppförd ca 1840. Fasaderna är vitputsade och sadeltaket är täckt med tegel. Stall med loge byggdes 1960. Ett äldre uthus (garage) i trä och gråsten är delvis klätt med röd locklistpanel.

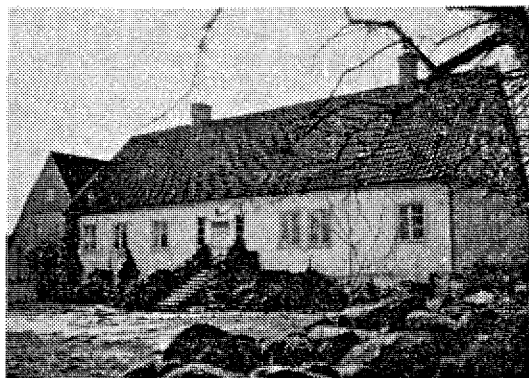
ÅGERUP 1:2 - Ågerups säteri

Byggnaderna, två bostadshus, loge och stall är byggda på gråstensgrund. Logen är i skiftesverk. Stallet är gråputsat och sadeltaket är täckt med svart plåt. Huvudbyggnaden har vitputsade fasader och dess sadeltak är täckt med enkupigt tegel. Det andra bostadshuset är uppfört i trä och är klätt med vit locklistpanel. Sadel-taket är täckt med tvåkupigt tegel.

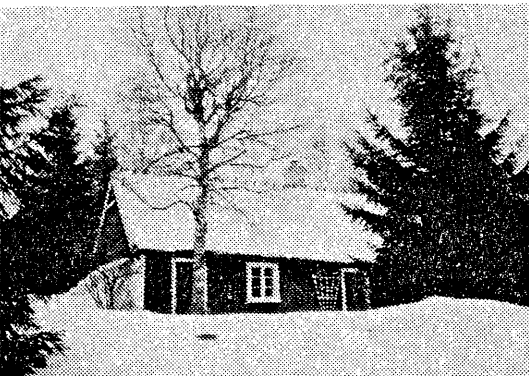
ÅKARP 1:21

Fd backstuga till Åkarpsgården, numera fritidshus, uppfört under sent 1700-tal eller möjligen tidigt 1800-tal. Huset har gråstensgrund. Väggarna har träkonstruktion och lersten, delvis även gråsten. Fasaderna är dels vitputsade, dels klädda med röd locklistpanel. Sadel-taket täcktes med vass 1979. Tidigare var det halm-tak. Innertaket höjdes något på 1940-talet. En gammal bakugn finns bevarad i huset.

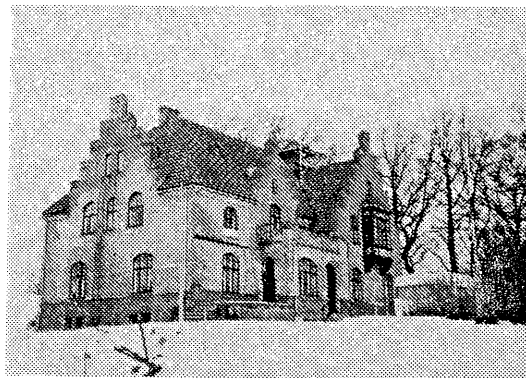
ÅKERSBERG 2:2 - Backa Höör
Klass.kat. 1B

Tvåvånings tegelbyggnad på gråstensgrund, byggd 1907-09 av lantbr.ing. Nilsson. Huset var ålderdomshem till 1973, numera är det en familjebostad. Fasaderna är gråputsade och sockeln är av huggna gråstensblock. Huset har frontespiser med trappgavlar. Det valmade sadeltaket är täckt med rött tvåkupigt tegel.

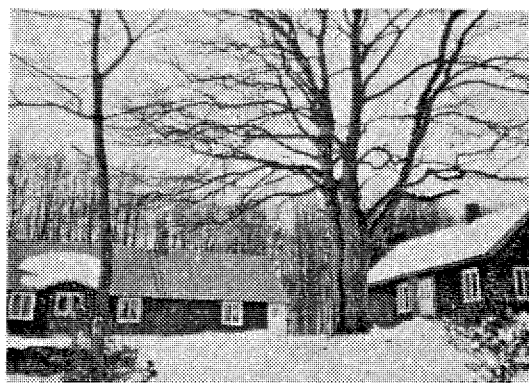
ÅSKERÖD 1:9
Klass.kat. 1B

Fd skogstorp med byggnader uppförda i trä på gråstensgrund. Bostad, loge och undantagshus har sina fasader klädda med ribbad röd masonit, övr byggnadsfasader har röd locklistpanel. Sadeltaket blev omlagt på bostaden 1974 till plåt. Undantagshuset fick taket omlagt 1982 till röda betongpannor.

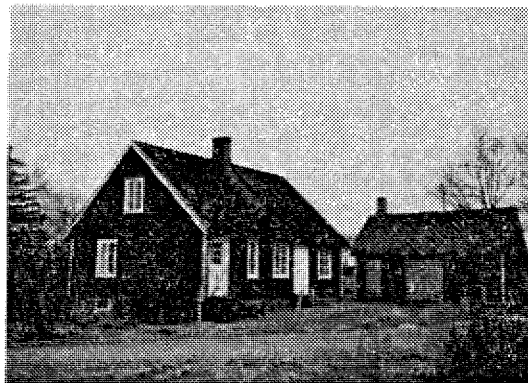
ÅSPERÖD 1:11
Klass.kat. 1B

1½-plans fritidshus, troligen av träkonstruktion på huggen gråstensgrund. Fasaderna är klädda med röd locklistpanel och taket är täckt med slät, fasetterad eternit. Ett uthus finns på tomten, i samma material som fritidshuset.

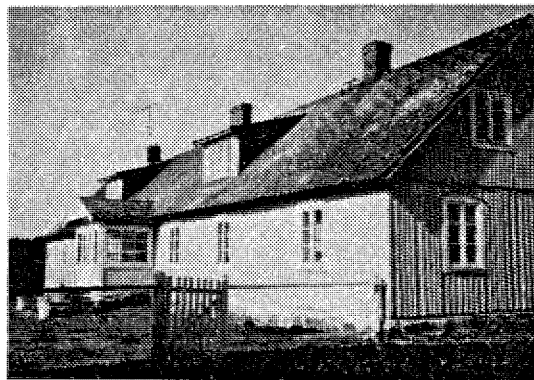
ÅSPERÖD 2:5,3:5,2:6,3:6
Klass.kat. 1B

Fd lantbruk, troligen fritidshus. Samtliga byggnader står på gråstensgrund och har sadeltak täckta med eternit. Bostadens fasader är klädda med ljusgul locklistpanel. En ekonomibyggnad i trä är klätt med röd locklistpanel. Ett stall är byggt i trä och tegel, delvis klätt med röd locklistpanel. Två logglängor i trä är också klädda med röd locklistpanel. En gråstenslänga ligger sydväst om själva gården, troligen är det en rest av fd lantbruk. En platta med årtal 1819 finns inmurad i väggen.

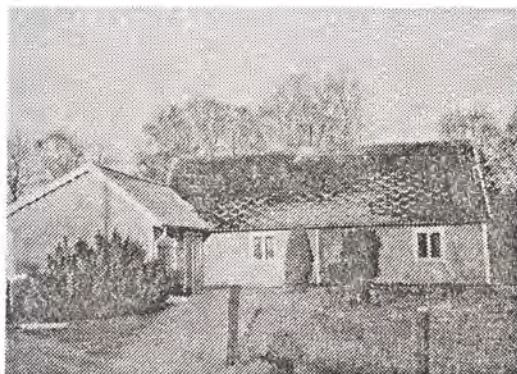
ÄSPERÖD 2:11
Klass.kat. 1B

Bostadshus från 1800-talet, byggt i träkonstruktion med lerstensfyllning. Grunden är av gråsten och väggarna är klädda med eternitplattor. Saldeltaket är täckt med slät eternit. En uthuslänga, uppförd i gråsten och trä är byggd i vinkel med bostaden.
