Bygglandområdet i Höörs kommun

Kulturhistorisk utredning, 2011

Kulturhistorisk utredning av fastigheterna Råven 1 och Båvern 10, Höörs kommun, Skåne län

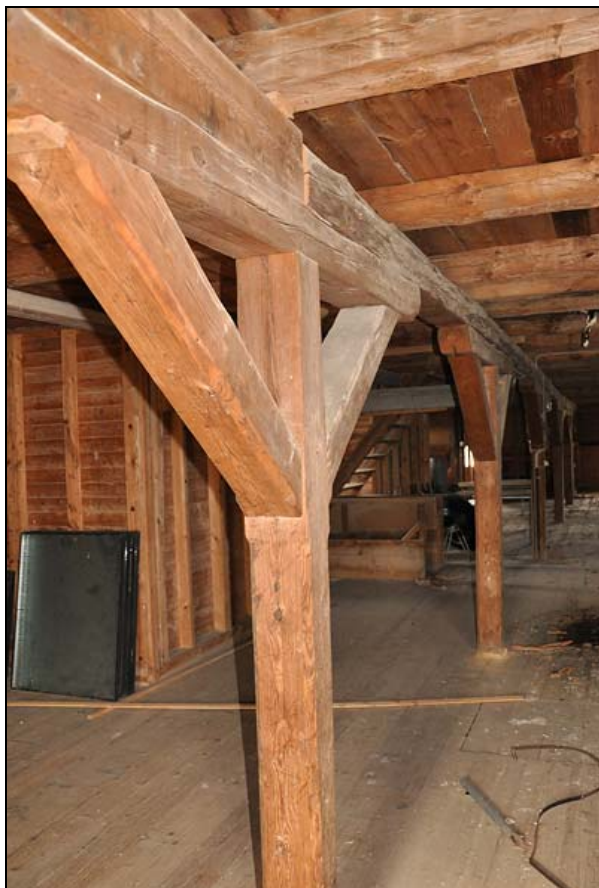
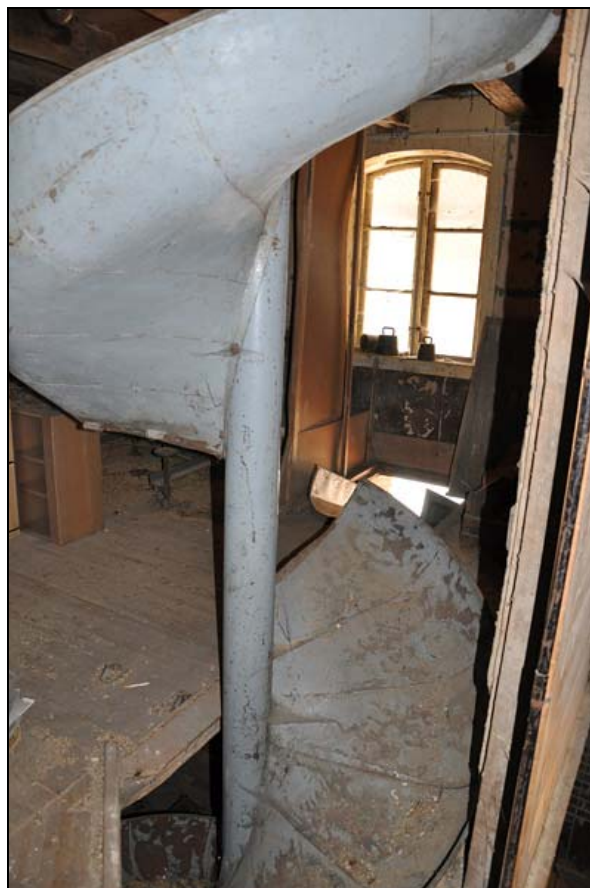
Omslaget: Båda foton från magasins- och kvarnbyggnaden från sent 1800-tal. T v: bärande pelarkonstruktion i trä på andra våningsplan. T h: så kallad slisk eller karusell, för transport av spannmålssäckar från övre plan ned till bottenplan.

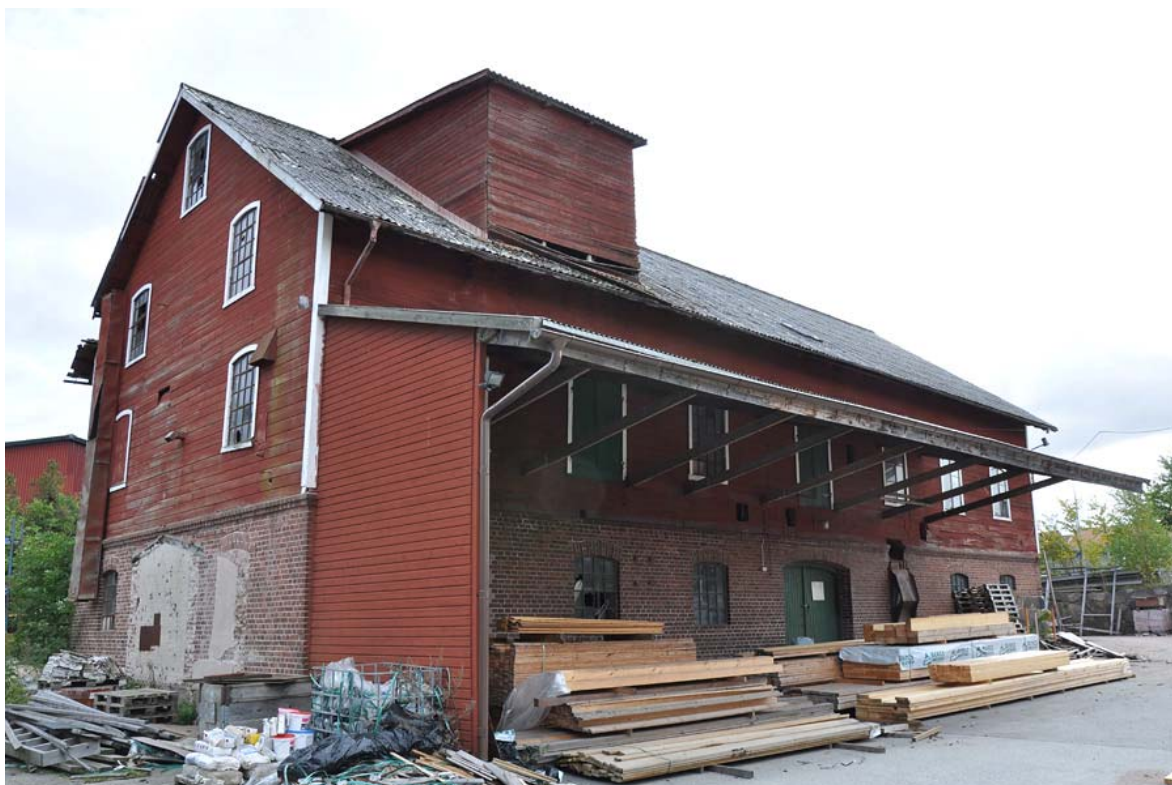
Spannmålskvarnen är centralortens idag äldsta industribyggnad. Sannolikt uppfördes den som magasin i slutet av 1800-talet. I byggnaden har spannmål till djur krossats och malts och utsäde har betats. Dessförinnan har madrassstillverkning ägt rum här. Taket har under senare tid lyfts i väst och byggnaden har byggts till med ett större väderskydd. Kvarnen står som en symbol för det stora uppsving tätorten fick i och med järnvägens ankomst.

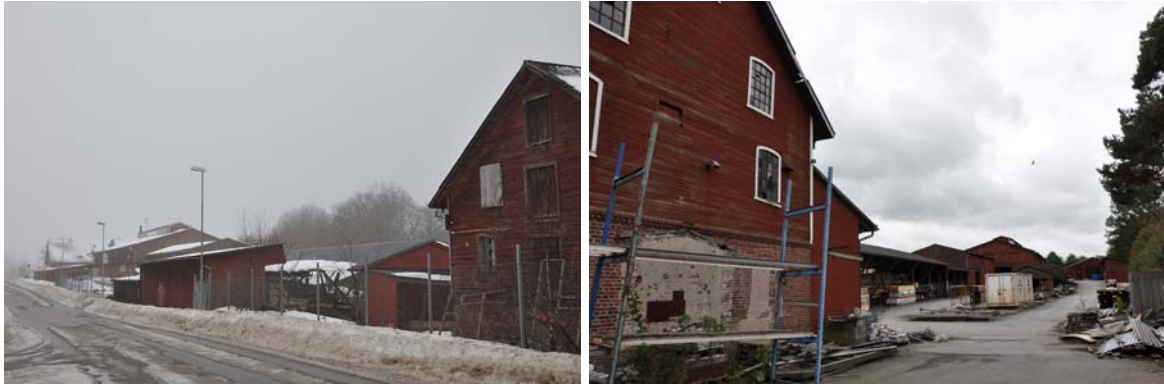
T v: Aktuell planområde från sydöst, närmast syns magasins- och kvarnbyggnaden, längst bort skimtar Bygglandbutiken. T h: Inne på Bygglandområdet, närmast syns kvarnens norra gavel. Foto: Olofsson.

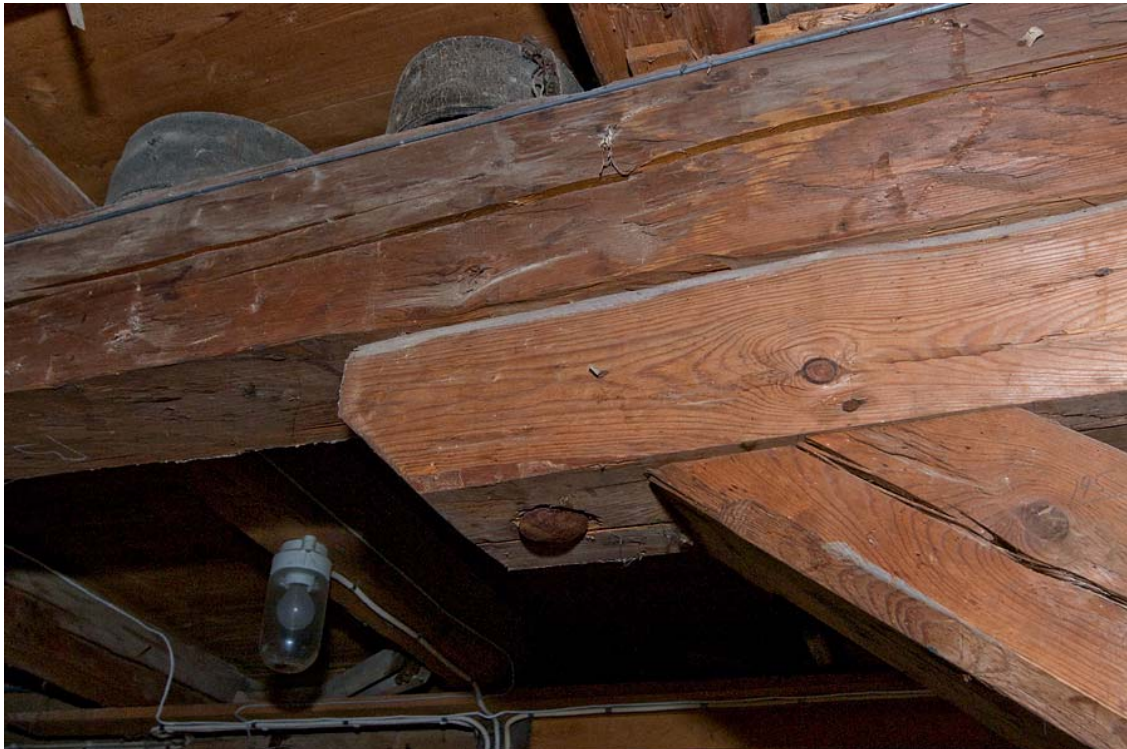
Bärande träkonstruktion i kvarnbyggnadens övre våningsplan. Äldre industriarmatur med vit lamphållare i bakelit och konisk kupa i klarglas. Foto: Staffan Olofsson.

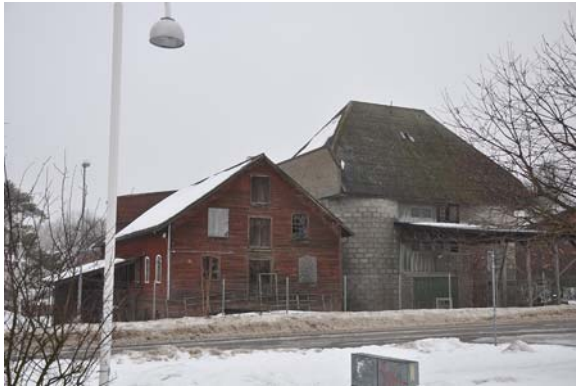
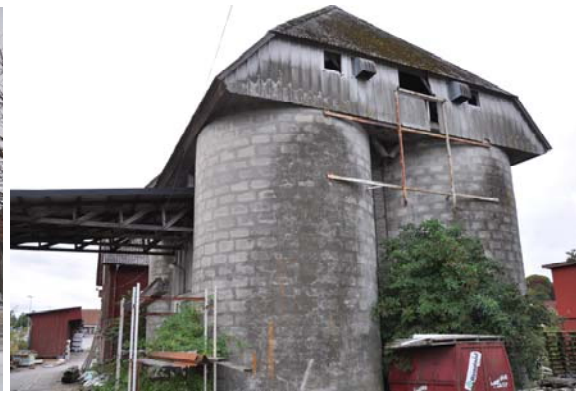
Den bild som möter tågresenärer i dag. Delar av Byggland från söder. Den ålderdomliga kvarnbyggnaden och spannmålssilon med sina bulliga former utgör tillsammans ett karakteristiskt och välkänt inslag i stadsbilden runt järnvägsstationen. Tillsammans illustrerar de spannmålshanteringens utveckling under drygt 70 år.

Spannmålssilon av betong är dessutom en symbol för 1900-talets effektivisering av jordbruket. Som en av de många betongsilor uppförda i Sverige under en begränsad tidsperiod, 1950-70-talen, är Bygglands betongsilo tidstypisk och representativ. Betongsilobyggnadernas era sammanfaller med framväxandet av det svenska folkhemmet och en förbättrad levnadsstandard. Silon erinrar också om en tid då transport och hantering av spannmål var relativt småskalig.

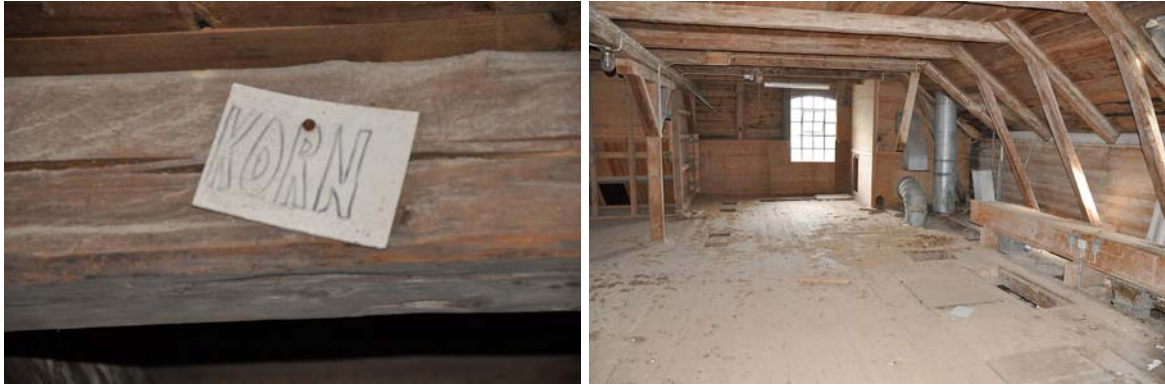
T v: takbjälke inne i kvarnen, där bl. a. korn hanterades. T h: kvarnens andra våningsplan. Observera vädringsluckan i fönstret och spannmålsfickorna i trä. I lokalen fanns tidigare flera motordrivna matarskruvar. Idag finns bara en matarskruv kvar (till höger i bilden). Hålen i golvet visar var de andra var placerade.

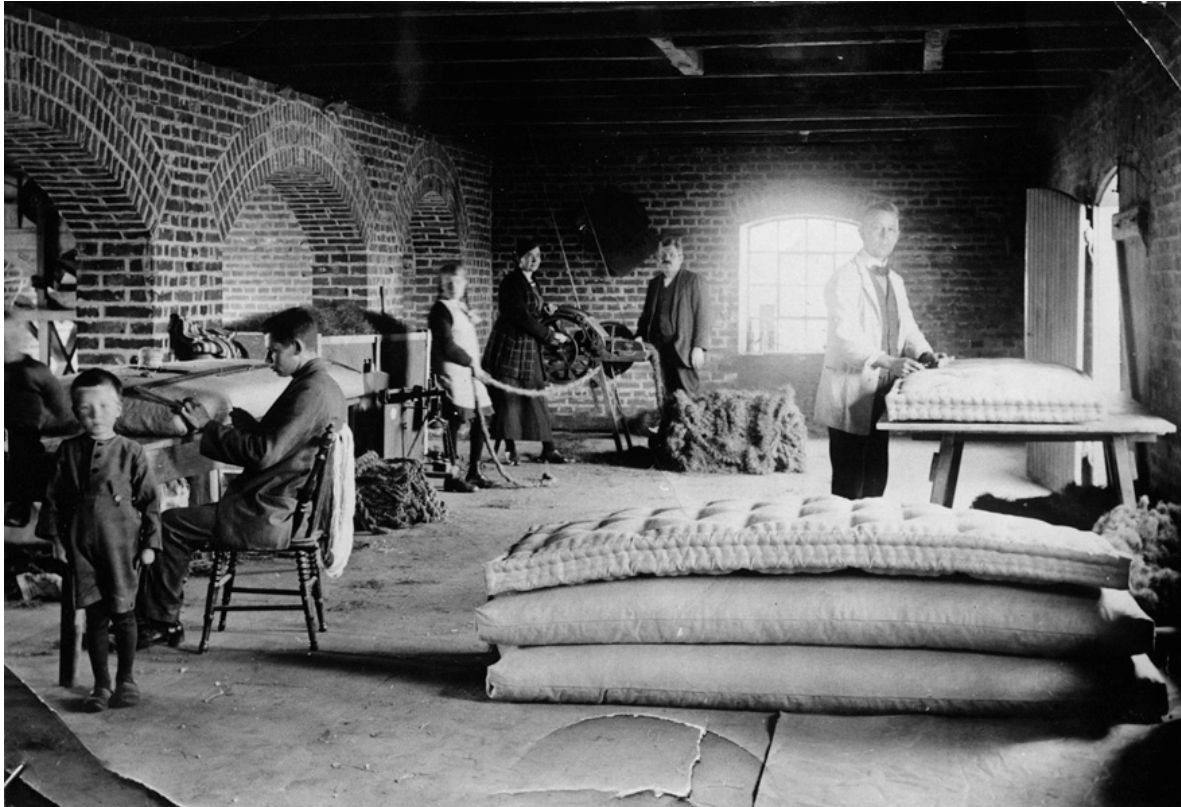
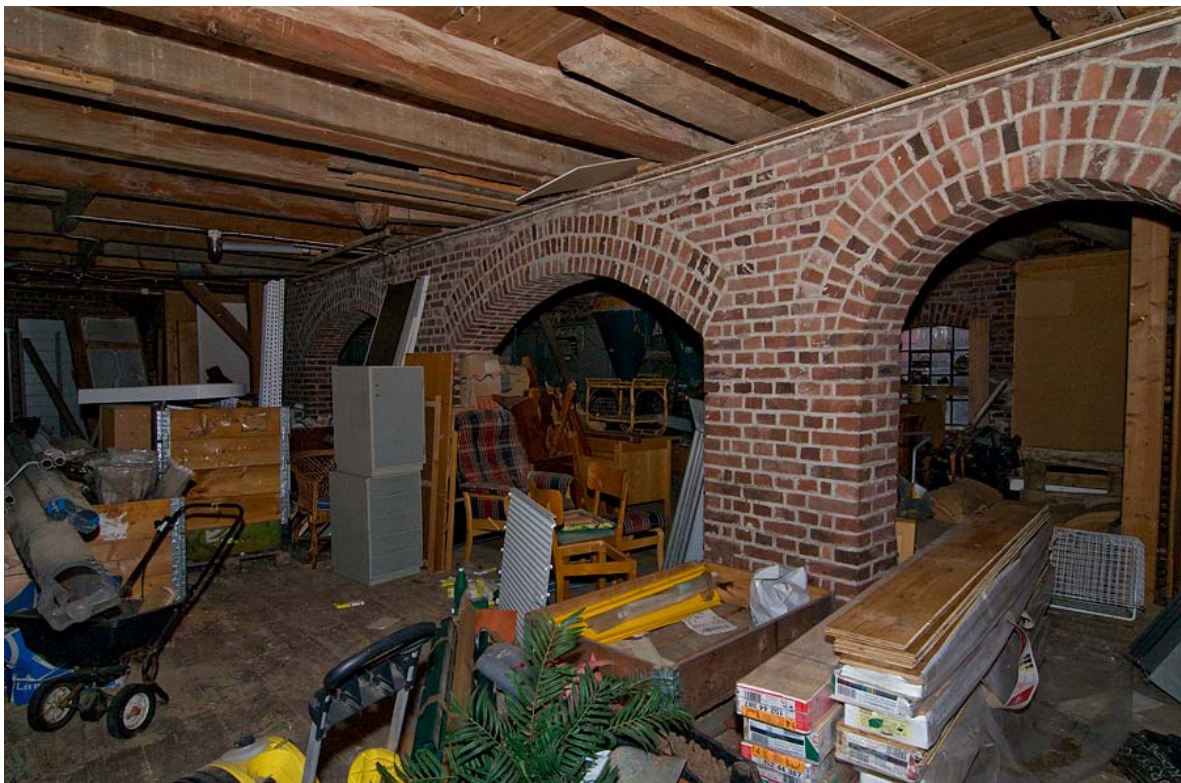
Magasins- och kvarnbyggnaden då och nu. Bottenvåningen. Murade stödvälv om 1,5 stens bredd bär upp ovanvåningen. Konstruktionen med längsgående stöd under långa golvbjälkar är tidigmedeltida. Byggnaden från sent 1800-tal har haft flera användningsområden: magasin, lantmannaaffär, madrassfabrik och kvarn. Senast användes byggnaden som kvarn. Överst: Från madrassstillverkningens dagar finns ett foto bevarat, från åren strax före 1920-talet, tidigast 1915. Av bilden att döma rörde det sig om en hantverksmässig tillverkning av madrasser. Ur Knut Jönssons bildsamling, Höörs kommun. Underst: magasinets bottenvåning är i dag belamrad med föremål. Foto: Staffan Olofsson.

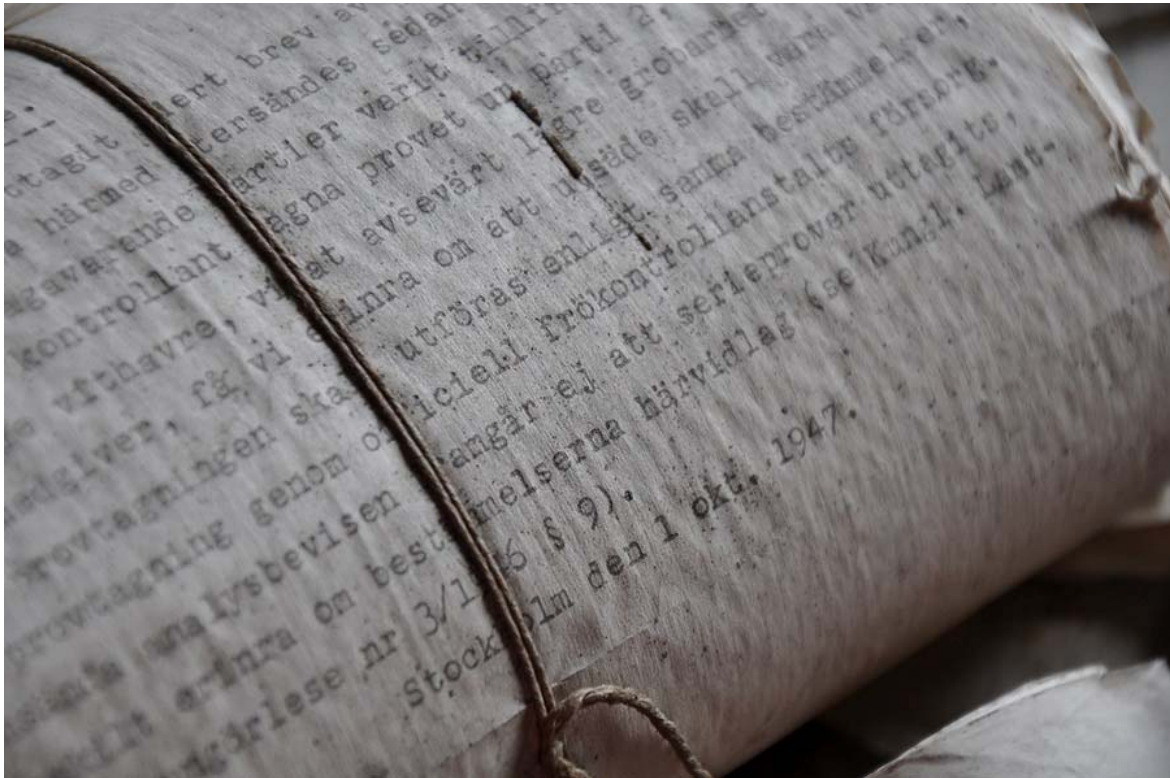
Inne på magasins- och kvarnbyggnadens "kontor" finns dokument från 1940-talet – spår efter utsädehanteringen, då kontrollanter från Statens centrala frökontrollanstalt gjorde regelbundna kontroller av utsädes och spannmåls kvaliteten.

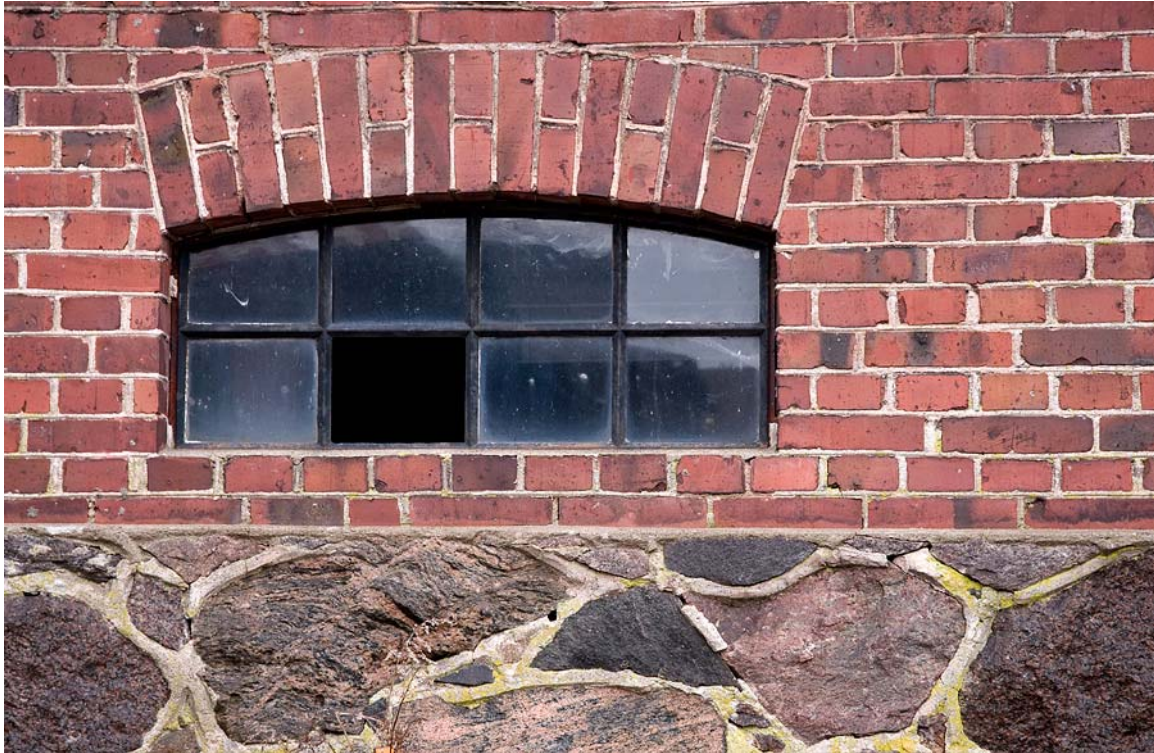
Magasins- och kvarnbyggnaden, detalj av gjutjärnsfönster i bottenvåningen. Foto: Staffan Olofsson.

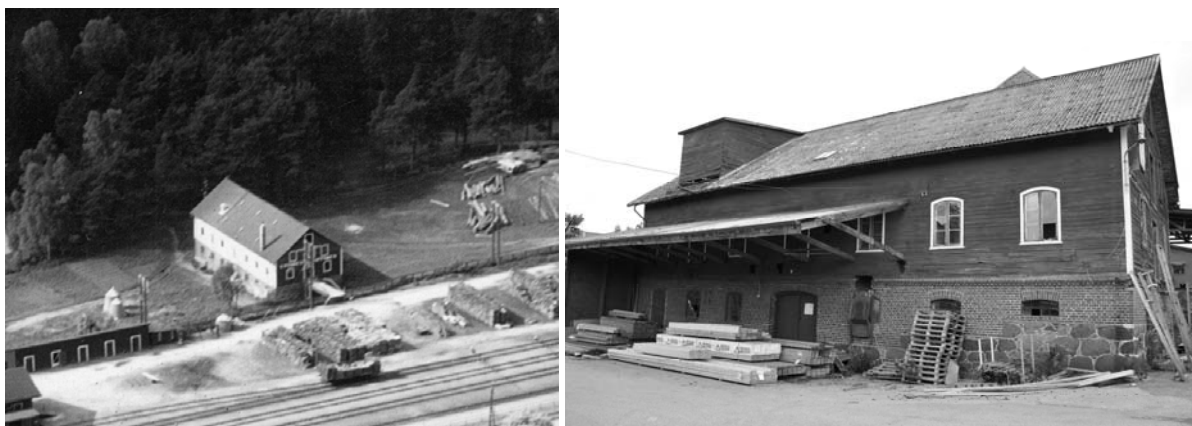
Magasins- och kvarnbyggnaden då och nu. T v: beskuret flygfoto från 1930-talet. Notera landgången/bryggan från byggnadens första våningsplan in på järnvägsområdet. Västra fasadens träpanel är ljusmålad till skillnad från idag. Södra gaveln innehåller en längre skylt, vars innehåll är svårt att avläsa. T h: byggnaden som den ser ut i dag med senare tillägg.

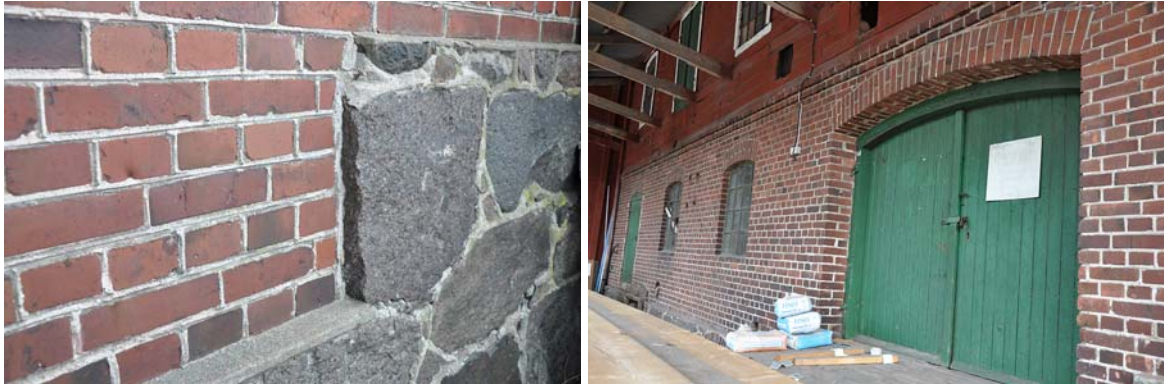
Kvarnens västra fasad. Den höga naturstensgrunden är typisk för Höörs tidiga bebyggelse. Rött lertegel med vackert arbetade åsfogar, gjutjärnfönster och dörrar infogade i stickbågiga murade öppningar.

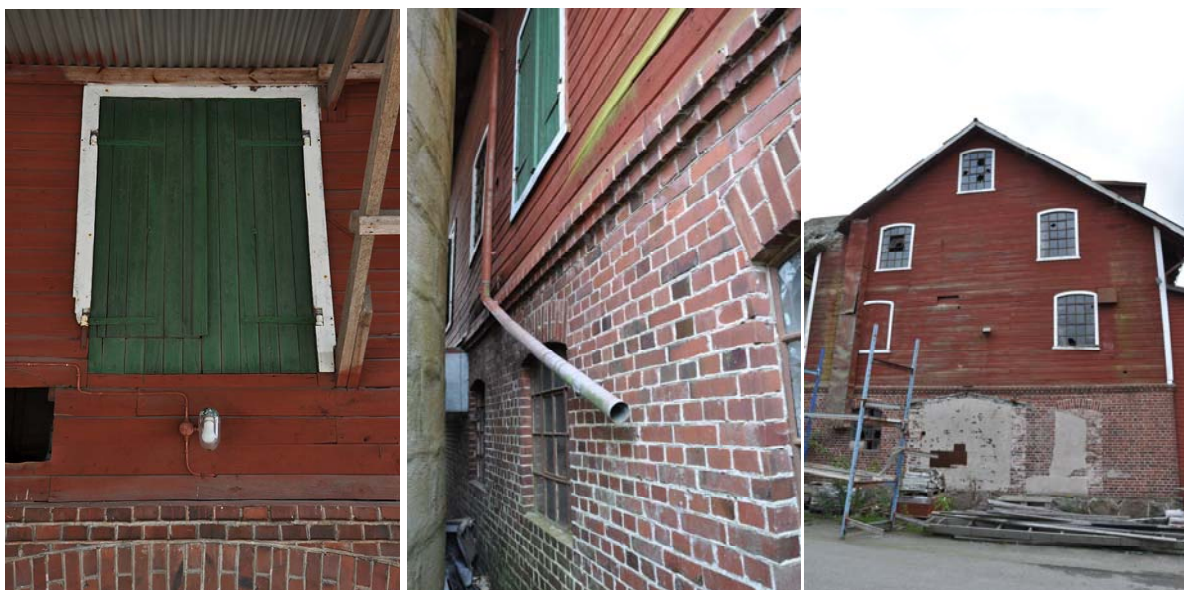
Fr v: Tvådelad slagport, västra fasaden. Mitten: Östra fasaden är sammanbyggd med silon. Notera den teglade gördelgesimsen som skiljer bottenvåning från ovanvåning. Th: Norra gaveln.

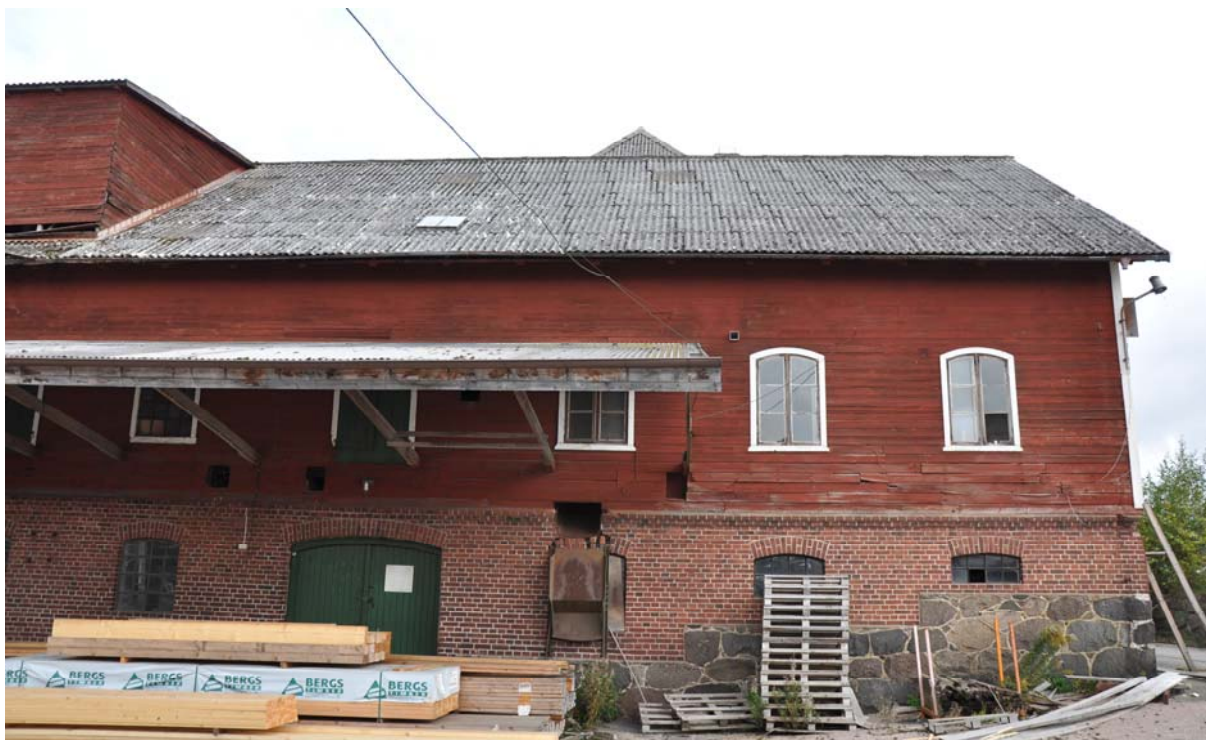
Magasins- och kvarnbyggnadens västra fasad, södra delen. Bakom skymtar silons takspets.

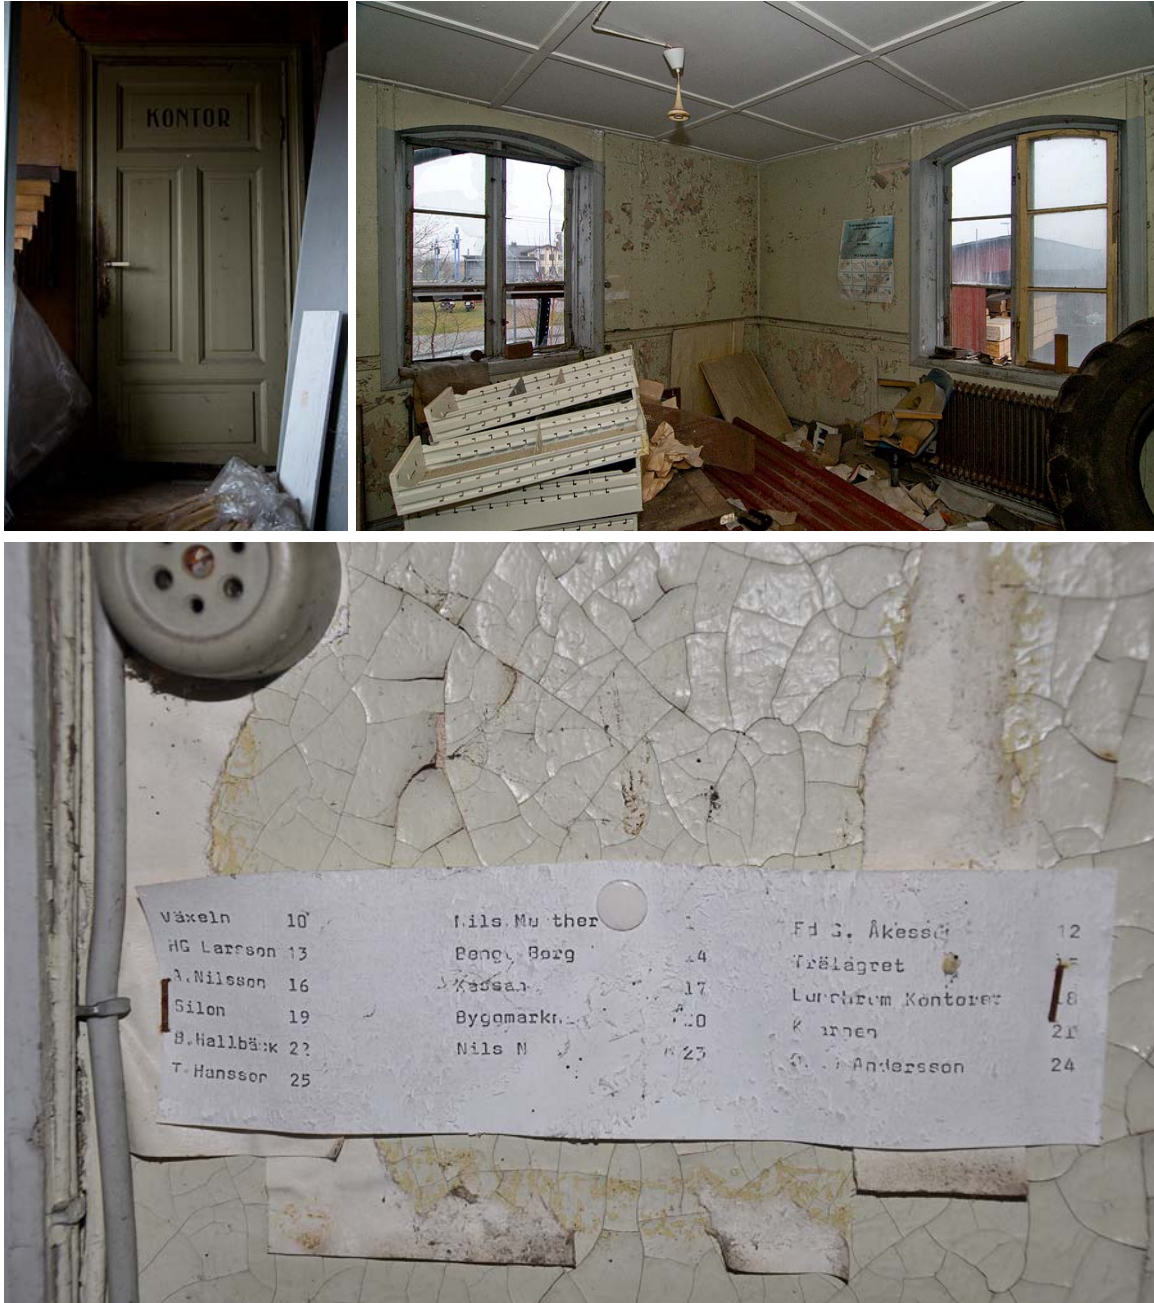
Första våningsplanet: Kontor och tidigare personalmatsal. Rummet vetter mot järnvägsspåret. Underst: etikett som anger de olika anknötningarna, växeln har nummer 10. Översta raden foto: Olofsson.

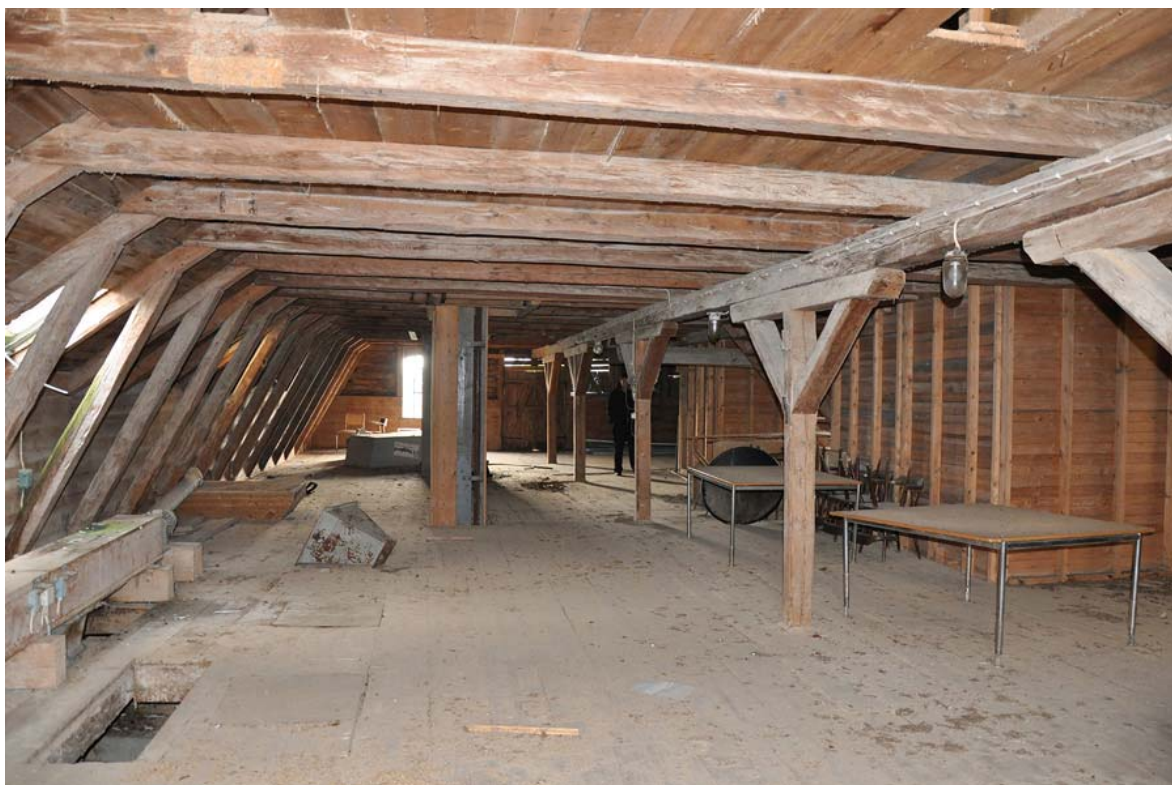
Andra våningsplan från norr. Pelarraden delar in salen i två "skepp". Till vänster i bilden syns den enda kvarvarande matarskruven och till höger syns två spannmålsbehållare. I bildens centrum syns säckhissen.

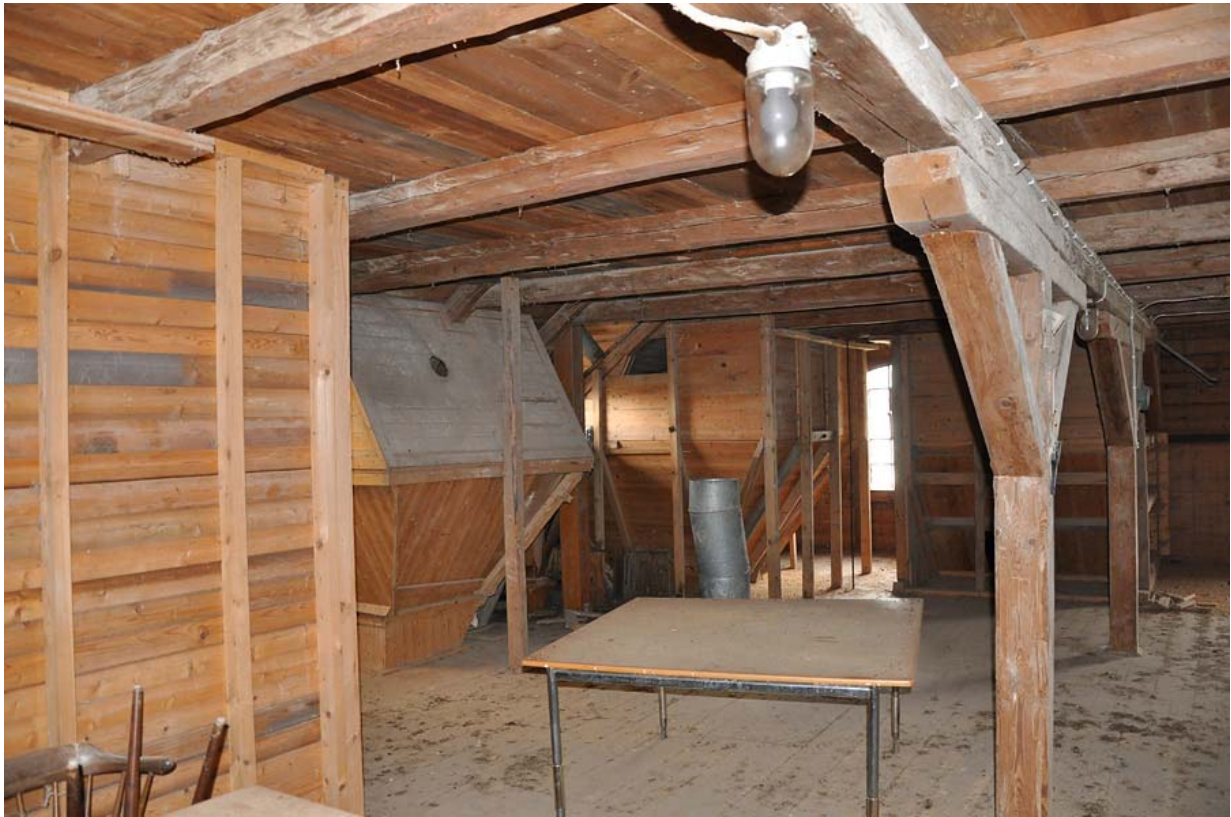
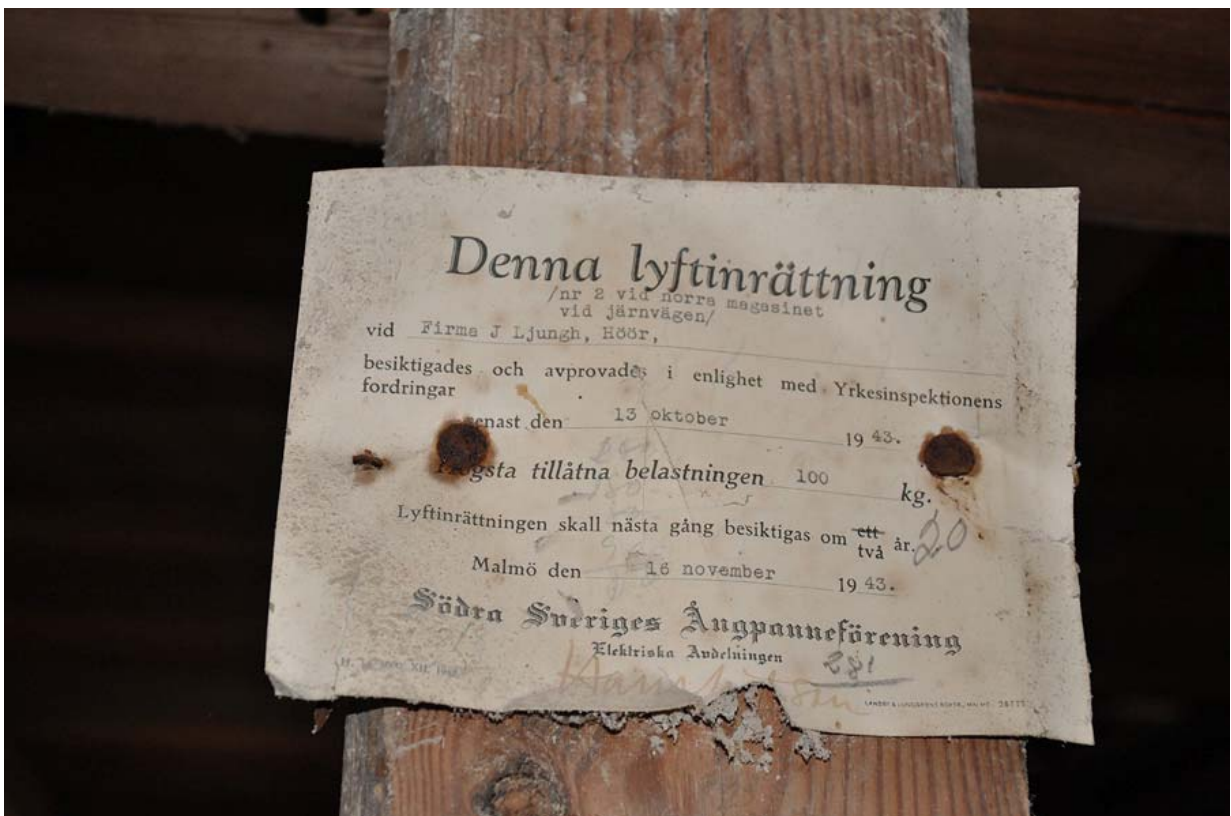
Andra våningsplan uppvisar tydliga spår efter den tidigare spannmålshanteringen. Underst: Etikett fastsatt på pelare: "Denna lyftinrättning /nr 2 vid norra magasinet vid järnvägen/ vid Firma J Ljungh, Höör, besiktigades och approvades i enlighet med Yrkesinspektionens fordringar senast den 13 oktober 1943. Högsta tillåtna belastningen 100 kg ... Malmö den 16 november 1943. Södra Sveriges Ångpanneförening Elektriska Avdelningen."

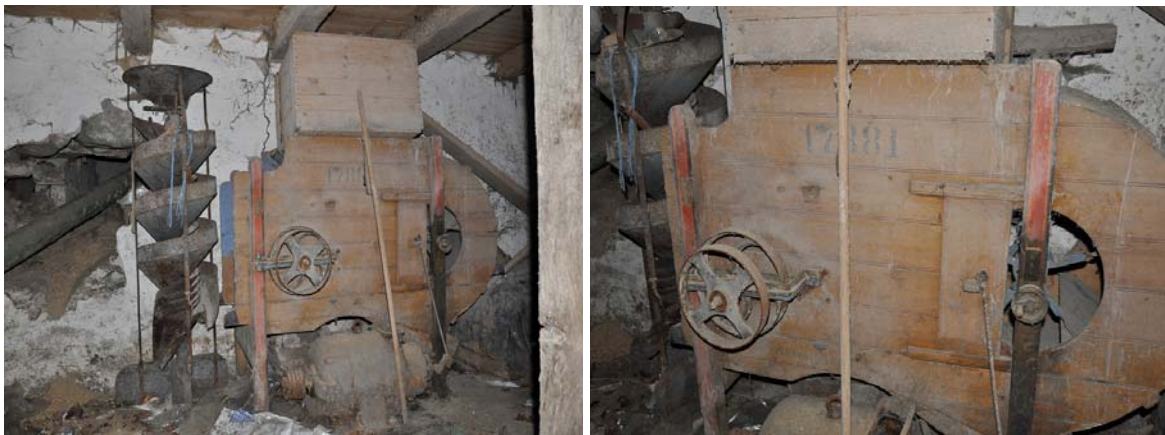
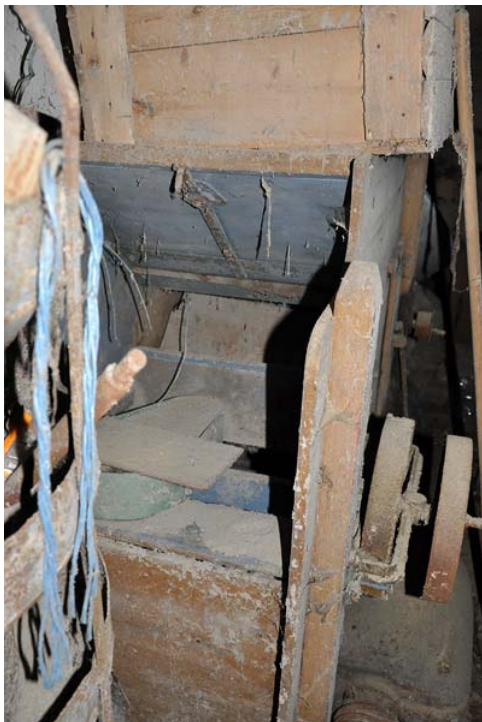
I kvarnen på Byggland finns fortfarande ett antal rensningsmaskiner kvar, från såväl tidigt som sent 1900-tal. Den äldsta bevarade maskinen är en så kallad **väderharpa**, som sannolikt inte varit i bruk på länge. Vanna, vindharpa, fläktharpa eller sädeharpa är flera namn för samma sak. Väderharpan har använts sedan sent 1700-tal. Vår väderharpa kan vara tillverkad så sent som i början av 1900-talet och är moderniserad med något som liknar ett skaksåll. Harpa är detsamma som ett grovt såll. Dess funktion är att blåsa bort damm, agnar, strån m.m. från nytröskad spannmål. Maskinen kallas även kastmaskin.

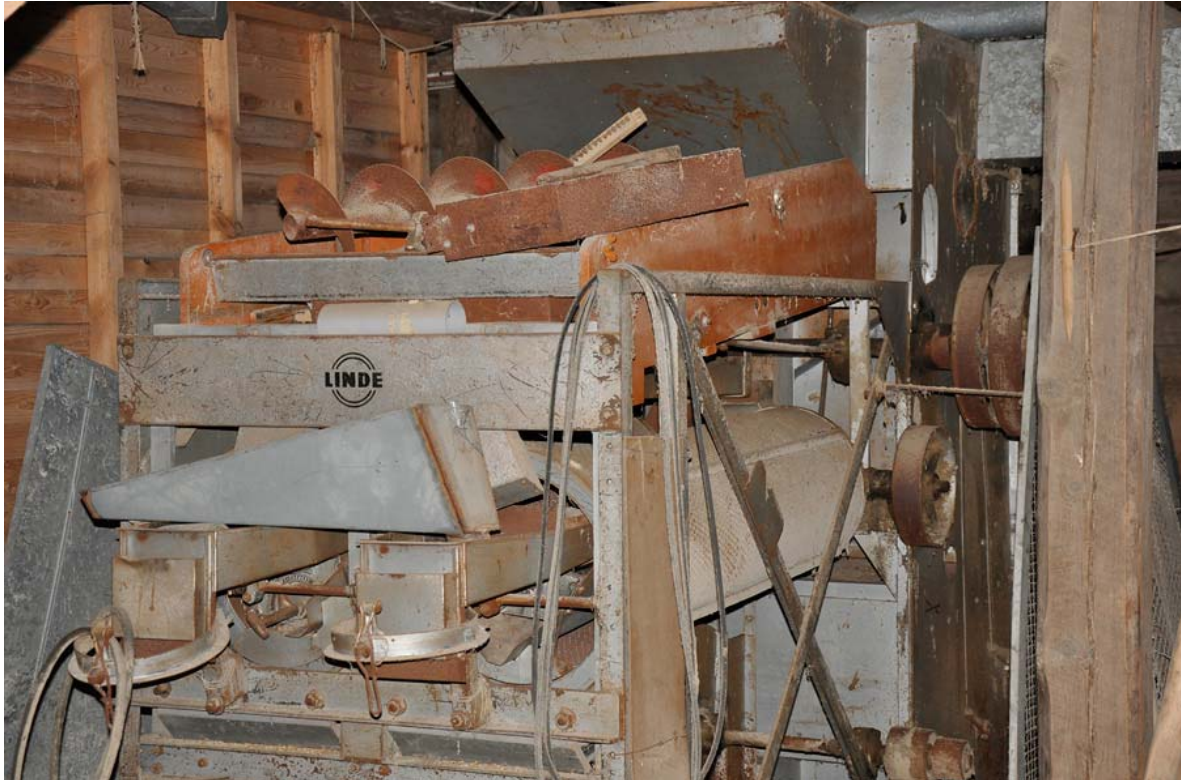
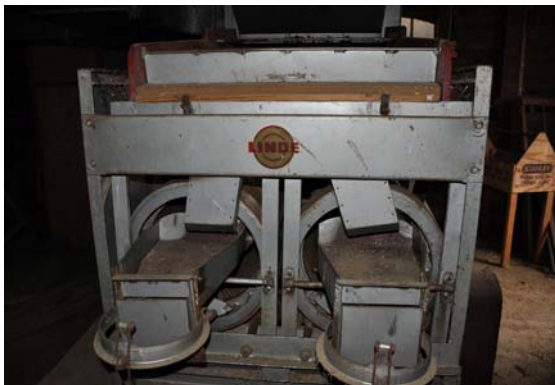
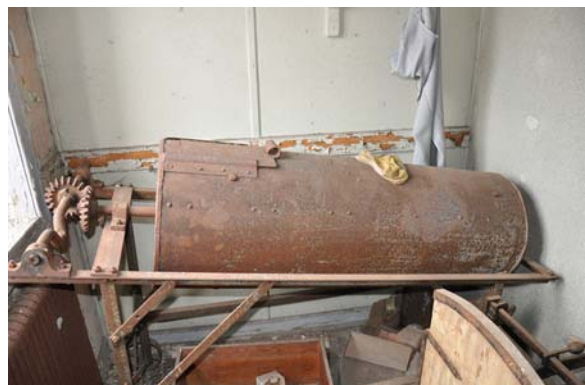
Två anmärkningsvärt stora rensmaskiner (aspiratörer) med dubbla triörtrummor finns bevarade. Dubbla triörtrummor förekom bara i stora kvarnar där man rensade mycket utsäde. Aspiratörerna syns på översta bilden och bilden till vänster, undre raden. Aspiratören avlägsnar de grövsta föroreningarna och sorterar kornen i storleksklass.

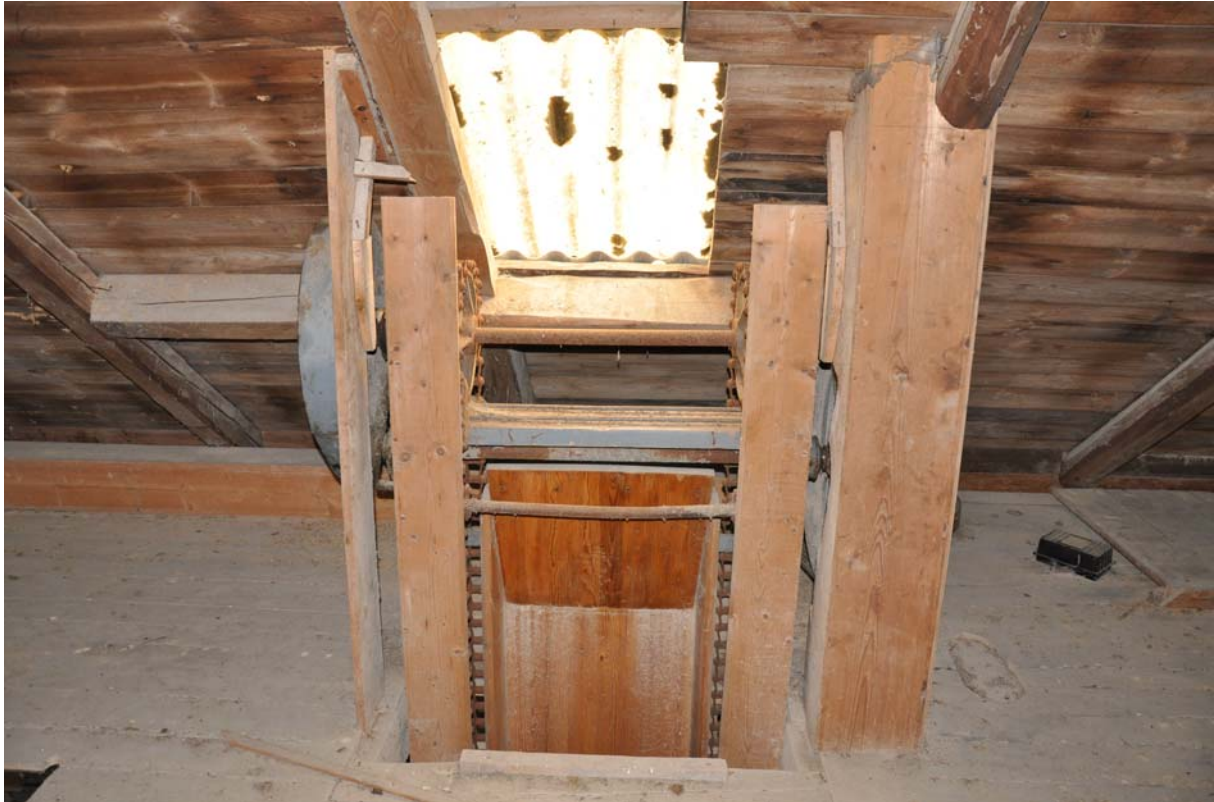
Vindsplan: motordriven hissmekanism för säckhiss.

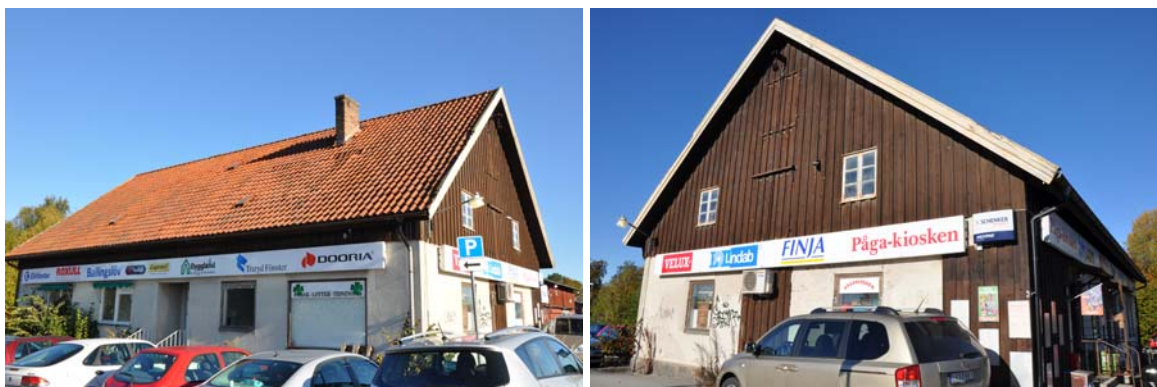
T v: Pågakiosken från söder, fasad utmed Åkersbergsgatan. T h: Södra gaveln som vetter mot järnvägsspåret. Observera vinschanordningen i träpanelen.

Södra gaveln: Gavelröstet innehåller två äldre fnster lika å norra gaveln. I gavelröstets spets finns fortfarande vinschanordningen kvar sedan den tid då säckar med fröer vinschades upp till vindsvåningen. Under vinschanordningen finns, lodrät placerade, två tvådelade luckor. Bottenvåningen innehåller två senare tillkomna enluftsfnster samt en ingång som spikats igen med brun panel. I det nordvästra hörnet finns en senare tillkommen enkel väggarmatur: en gatulampa av Byhatt-modell bestående av aluminiumhatt och vit plastskärm.

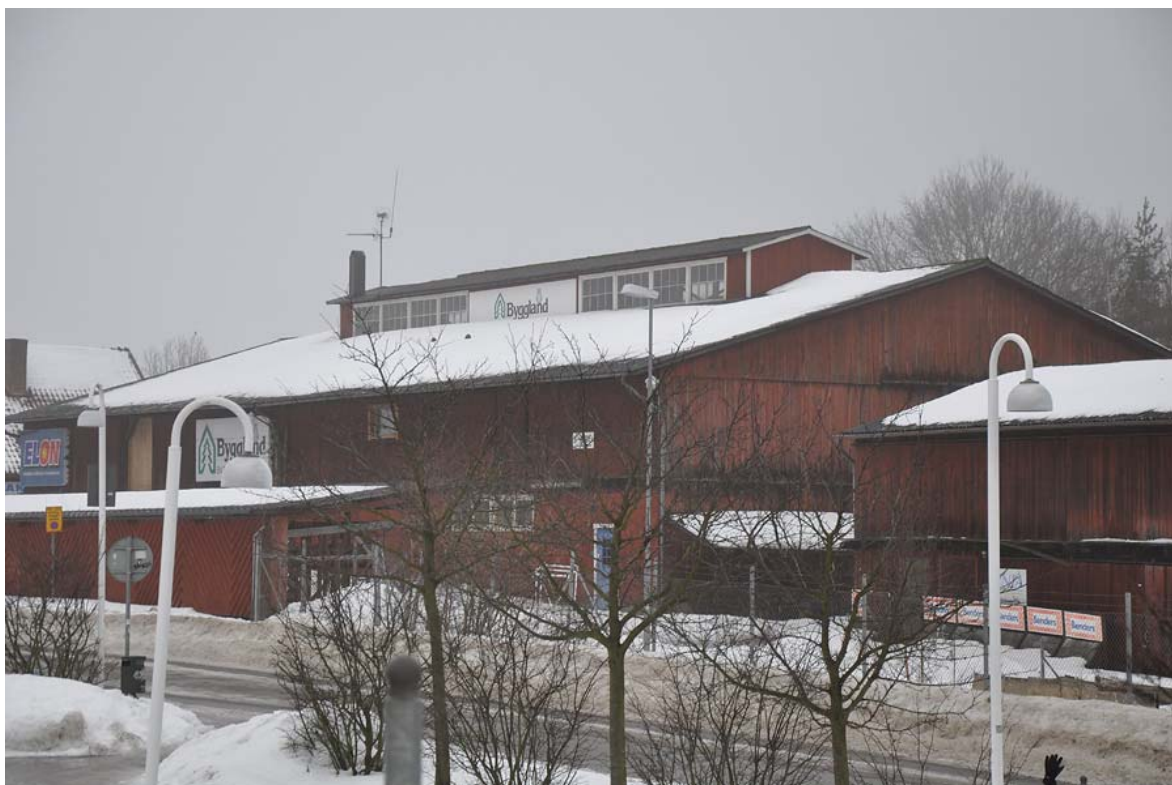
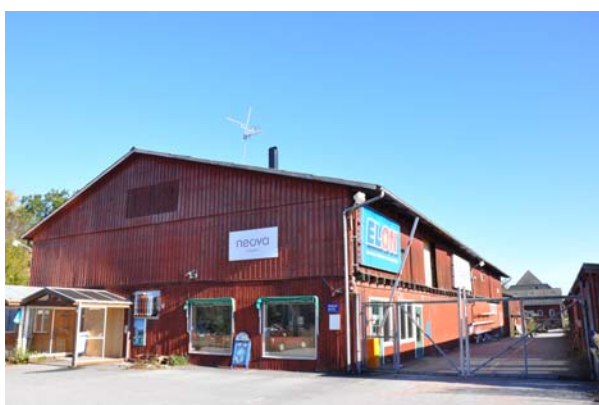
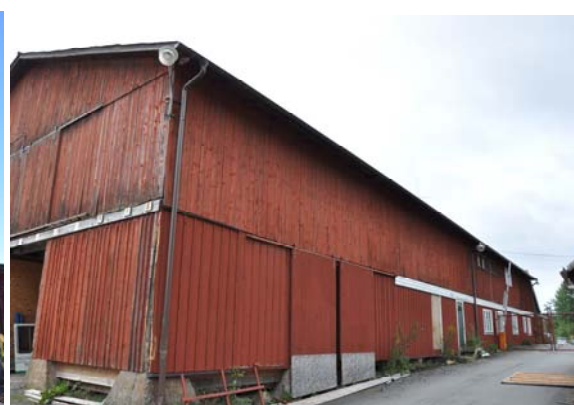
Byggländbutiken, från omkring 1935, uppfördes som en trävirkeshall. Överst: fasad mot järnvägsspåret. Underst, t v: butikens entré.. T h: Norra långsidan. Stora delar av fasaden är öppningsbar via skjutdörrar.
