Bygglandområdet i Höörs kommun

Kulturhistorisk utredning, 2011

Kulturhistorisk utredning av fastigheterna Råven 1 och Båvern 10, Höörs kommun, Skåne län

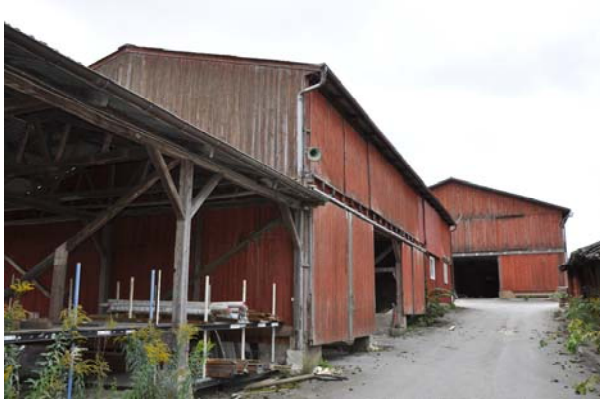
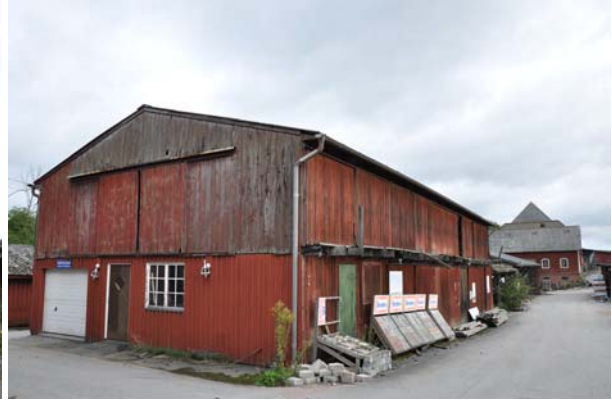
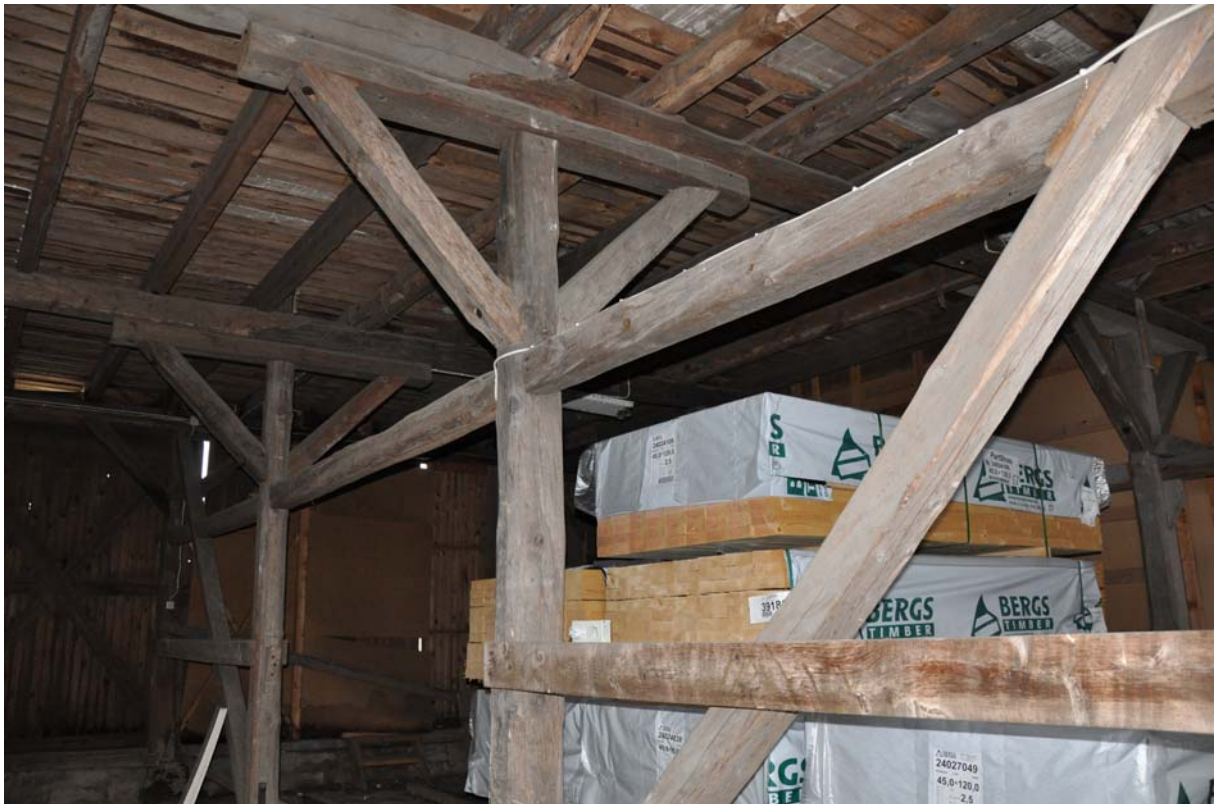
Trävirkeshallen (magasin 3) nordost om Byggländbutiken. Överst tv: trävirkeshallen närmast, bakom skymtar Byggländbutikens östra gavel. Th: Trävirkeshallen från sydväst. Underst: bärande pelarkonstruktion.

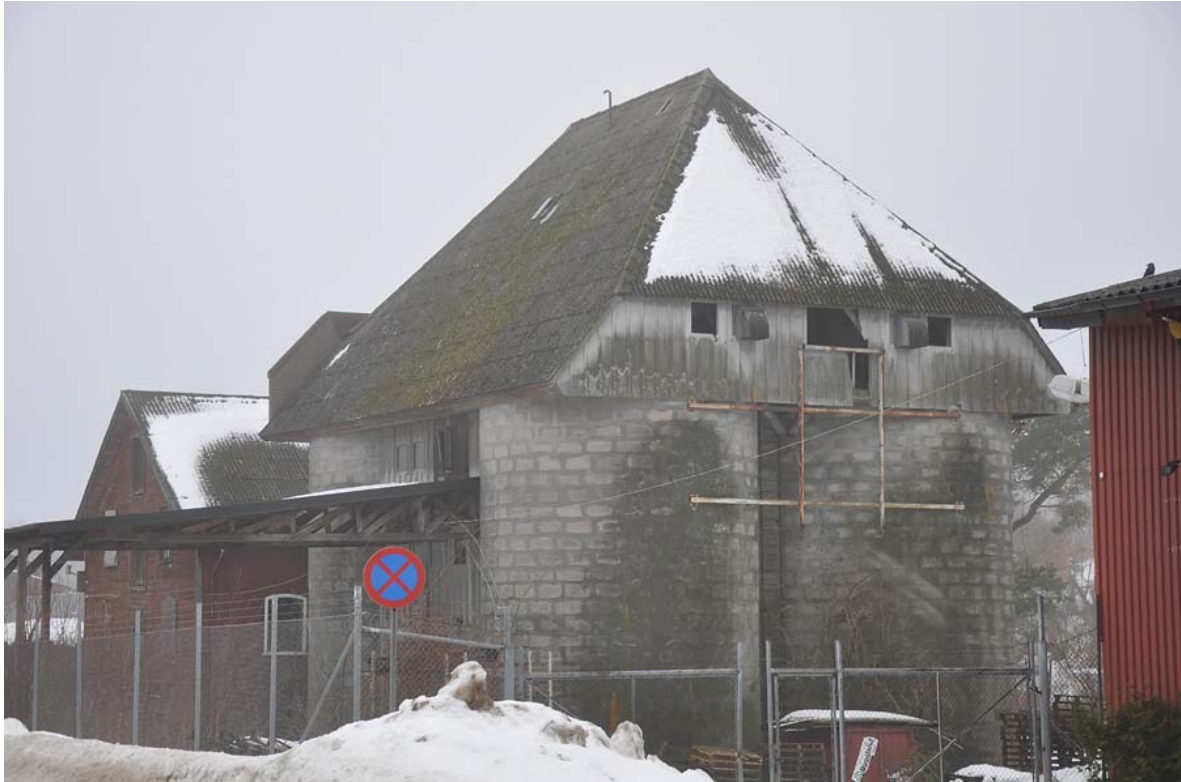
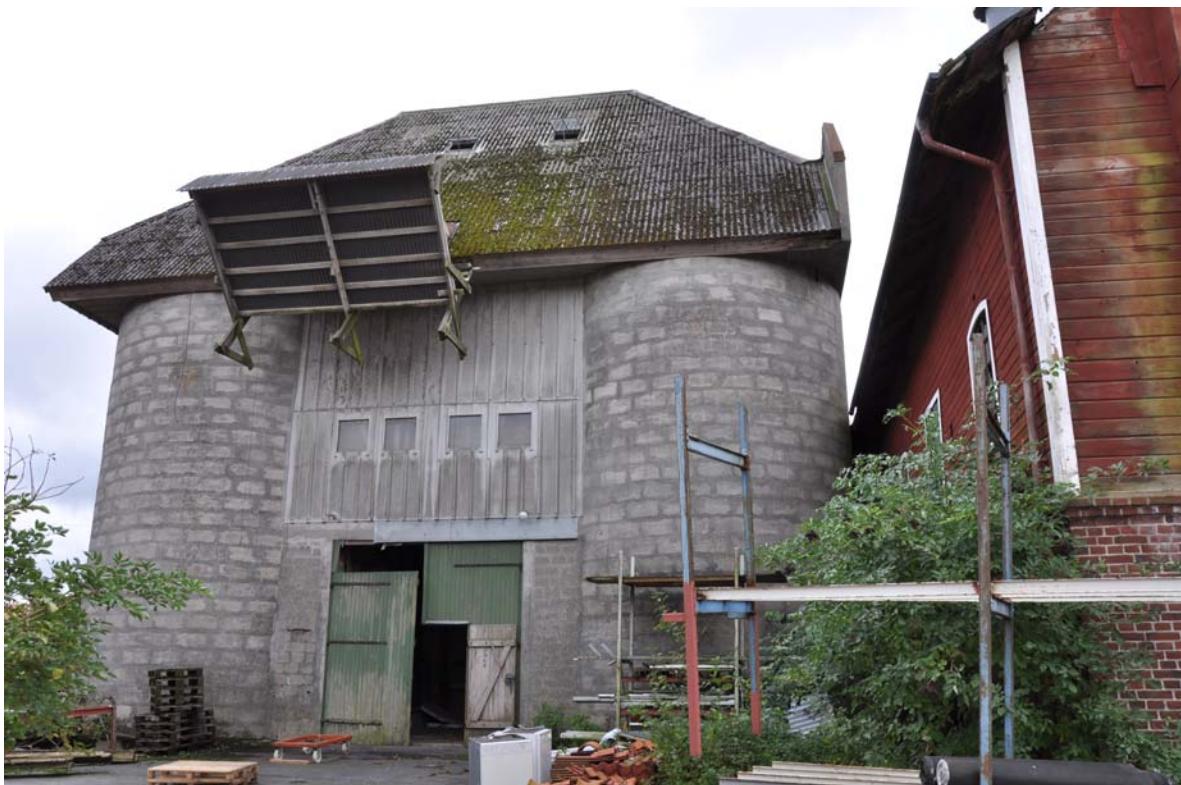
Spannmålssilon från mitten av 1950-talet. Överst: Fasad utmed Bangårdsgatan. Silon är i väster ihopbyggd med den äldre kvarnen. Underst: fasad mot Åkersberg.

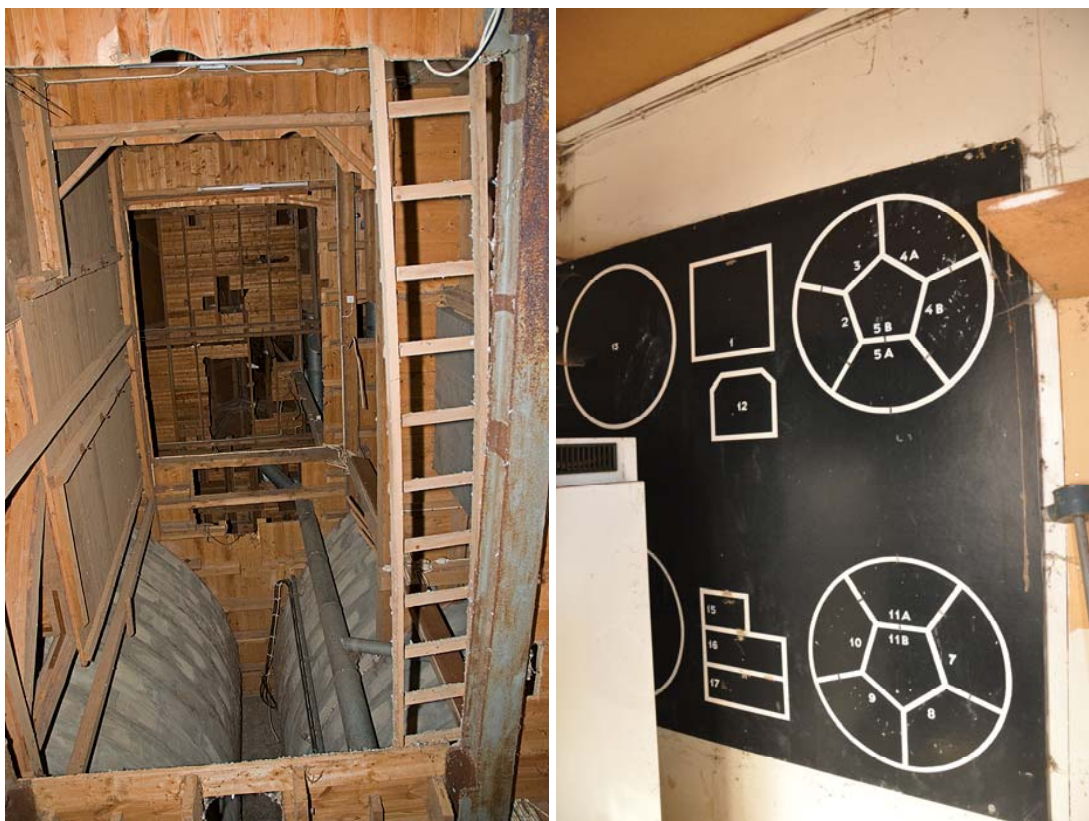
T v: Inuti silon. I centrum fanns tidigare en torkanläggning. T h: manövertavla där man kan se hur silons utrymme är organiserat. De två tornen till höger är skiktade i olika enheter.

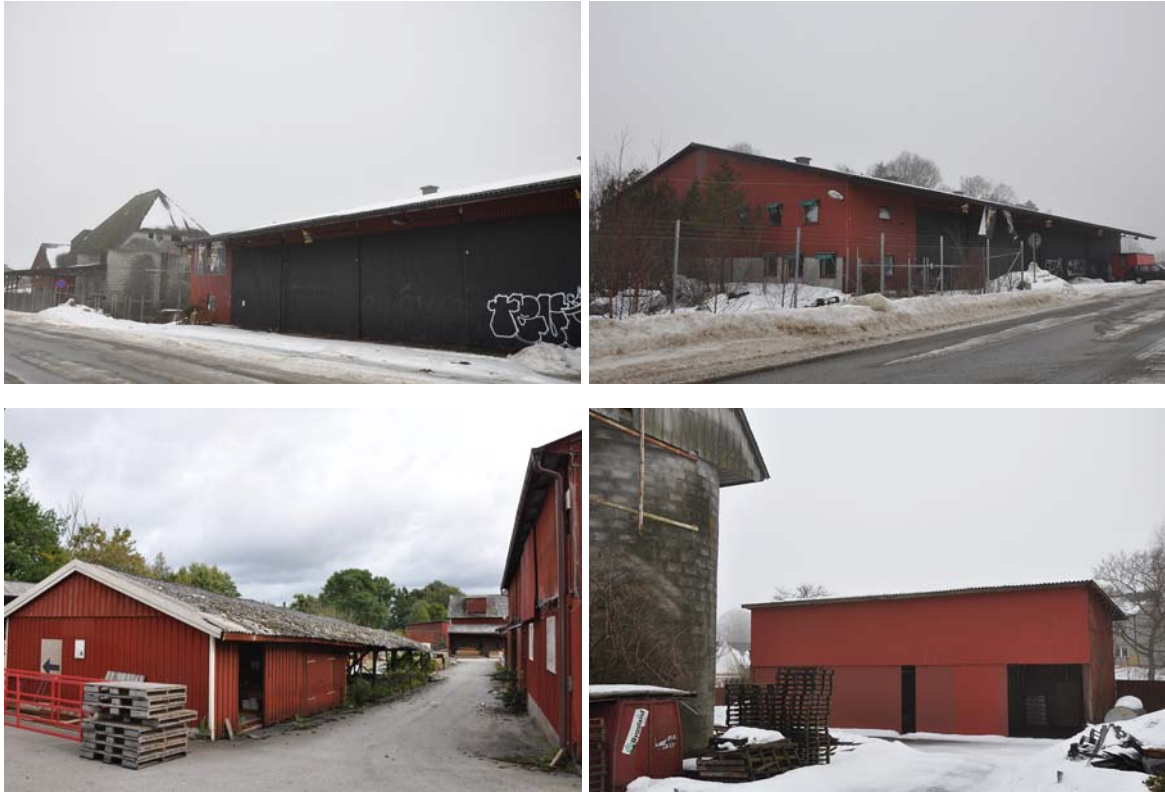
Överst: Den stora lagerhallen från mitten av 1970-talet. Underst t v: Ett av områdets många förrådsbyggnader. Th: Byggnad uppförd som lastbilsgarage.
