KULTURMILJÖPROGRAM 2012

Åkersberg

DELOMRÅDE 4

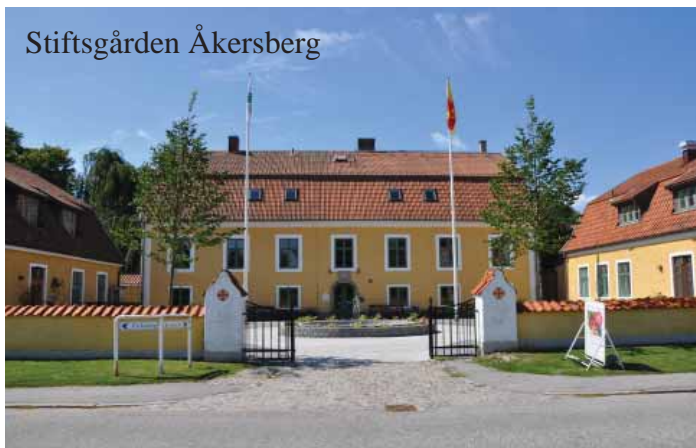
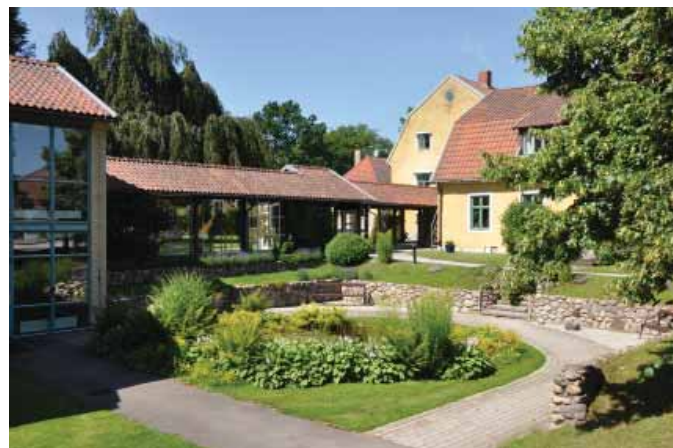
Åkersbergs huvudbyggnad, flankerad av två samtida flyglar, utgör tillsammans en av områdets mest dominerande byggnader. Stiftsgården har anor från senare delen av 1700-talet. Det tidigare säteriet hade sin glansperiod under 1860- och 70-talen. Foto: 2012

Den huvudbyggnad på Åkersbergs säteri som ryttmästare Carl Niclas Cronacker lät uppföra finns kvar än i dag (se översta bilden) och är ett tvåvånings stenhus med rektangulär plan. Fasaderna är slätputsade i en gul nyans, en färg som var populär också vid 1700-talets början. Byggnaden är enkelt utsmyckad, med en kraftigt profilerad taklist. Portöppningen, som i dag rymmer en modern aluminiumdörr, omges av en enkel stenram. Det brutna taket var vid uppförandet troligen täckt med tjärat spån. Senare, vid sekelskiftet 1800 kläddes det nedre takfallet med enkupigt tegel, medan det övre takfallet fortfarande var spåntäckt. Fönstren inramas av släta, vita fönsteromfattningar.

Huvudbyggnaden flankeras av två flyglar. Norra flygeln var tidigare bryggghus. Det brutna taket var tidigare spåntäckt. Den södra flygeln är ett stenhus som fram till 1940 hade sadeltak täckt med målad järnplåt. För mer information om säteriet Åkersberg: se Anna Sandells uppsatser i *“Inventering av bebyggelse i Höör, Kulturnämnden i Höör, 1977.*

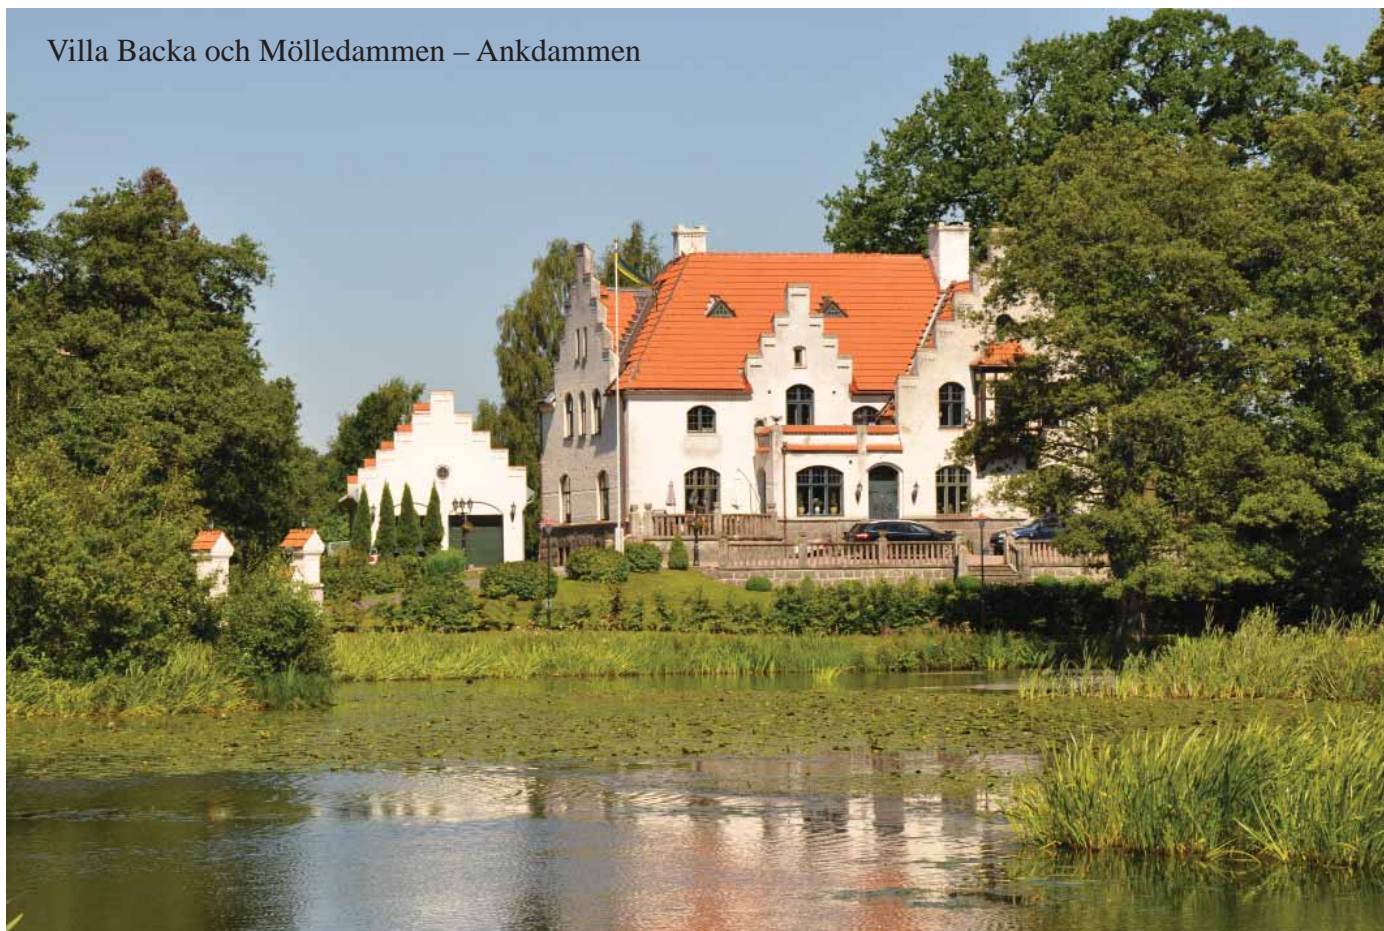
Villa Backa och Mölledammen – Ankdammen

Fastigheten Villa Backa (1905-07) utgör ytterligare en mycket dominerande byggnadsmiljö på Åkersberg. Utsikten över den tidigare Mölledammen (i dag: Ankdammen) och Villa Backa är ytterst betydelsefull för upplevelsen av området. Sekelskiftesvillan och Ankdammen utgör tillsammans en av Åkersbergs mest bevarandevärda miljöer ur kulturhistorisk synvinkel. Foto från 2012.

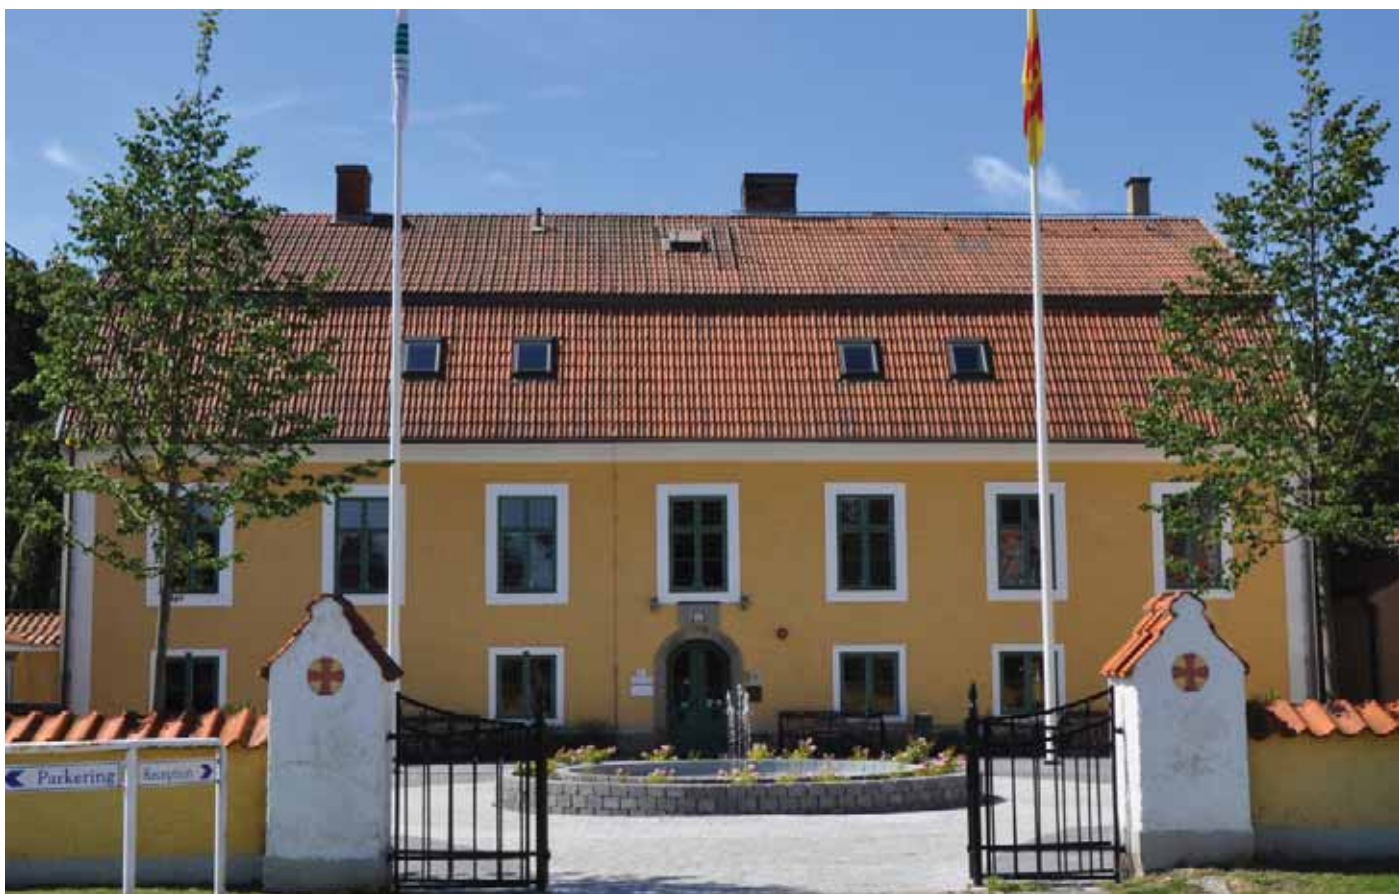
Säteriegården Åkersberg

Huvudbyggnaden på Åkersberg. Foto: 2012

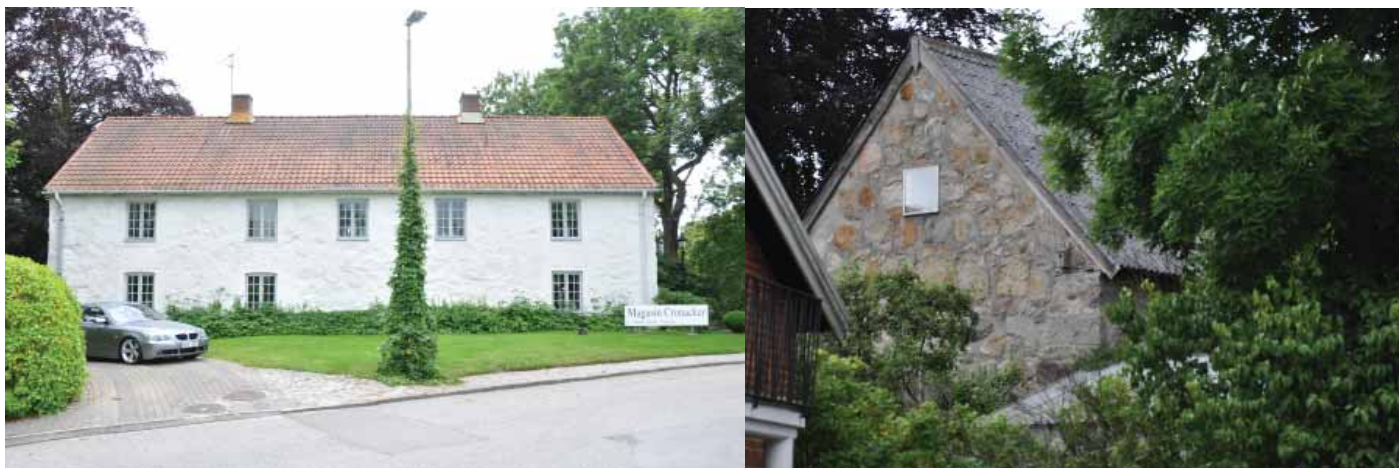
Lejonet 13, Lantmannagatan. Byggnaderna ingick tidigare i gårdskomplexet Åkersberg. Foto: 2012.

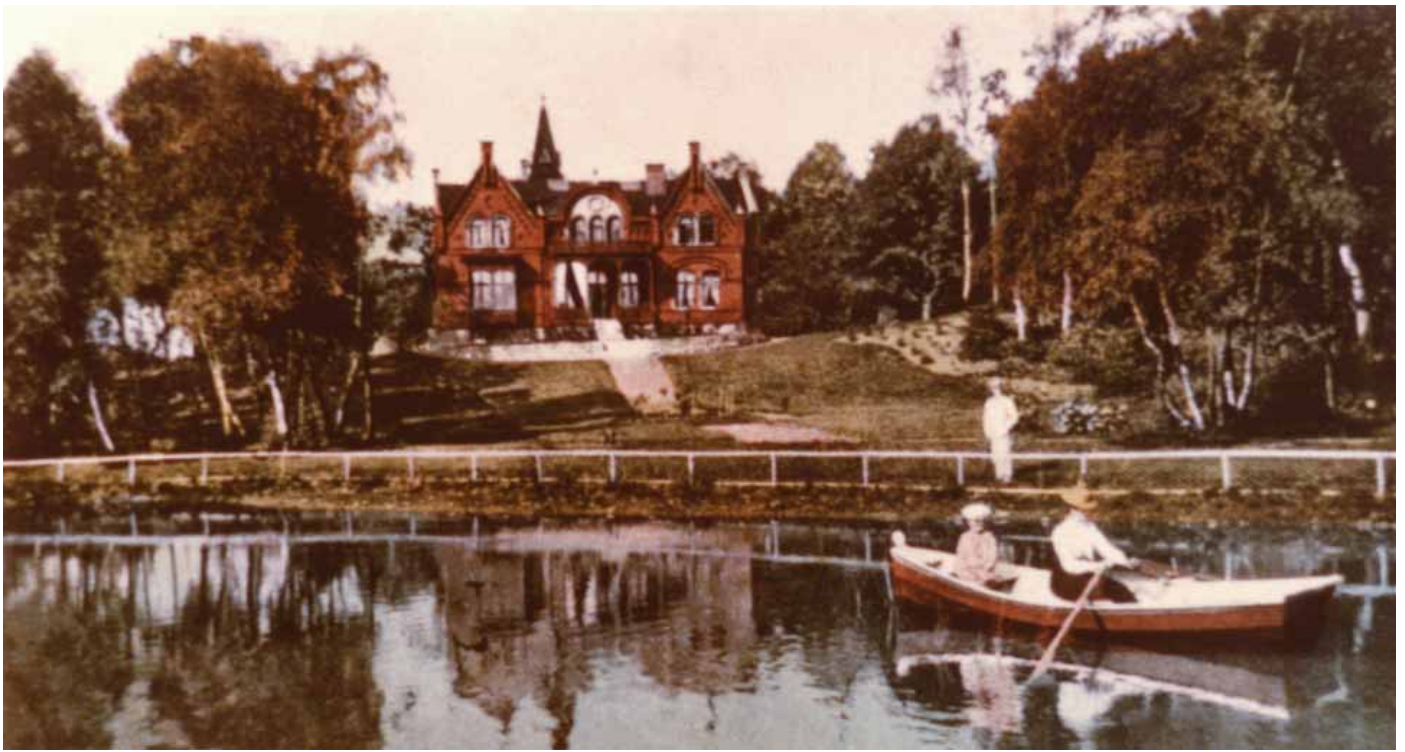
Villa Ekeliden invid Tjurasjö och Klocksjön 1

Ekeliden 1, uppfört invid Tjurasjö under 1890-talet. Handkolorerat vykort ur Knut Jönssons bildarkiv.

Häradshövding Christer Kuylentjärna ville låta bygga en villa vid Tjurasjö, men dog hastigt år 1896. Det blev i stället hans efterträdare Carl Ursell som blev byggherre. Villan som byggdes blev just så ståndsmässig som det anstod en häradshövding. Villan utmärks genom en påfallande rik tegelornamentik, med bland annat bandgörldlar, och utgör ett av Höörs mest påkostade byggnader uppförda vid den här tiden. Efter Carl Ursell och Fabrikör Ferdinand Zadig kom villan år 1917 i dir. G.W. Romans ägo. Fram till 1920-talet användes

fastigheten främst som sommarbostad. Sterbhusdelägarna efter dir. G.W. Roman sålde Ekeliden till Lunds stifts kyrkliga ungdomsförbund, troligen år 1941. Runt sekelskiftet 2000 fick Ekeliden ny användning som Montessoriskola, vilket den var fram till 2007.

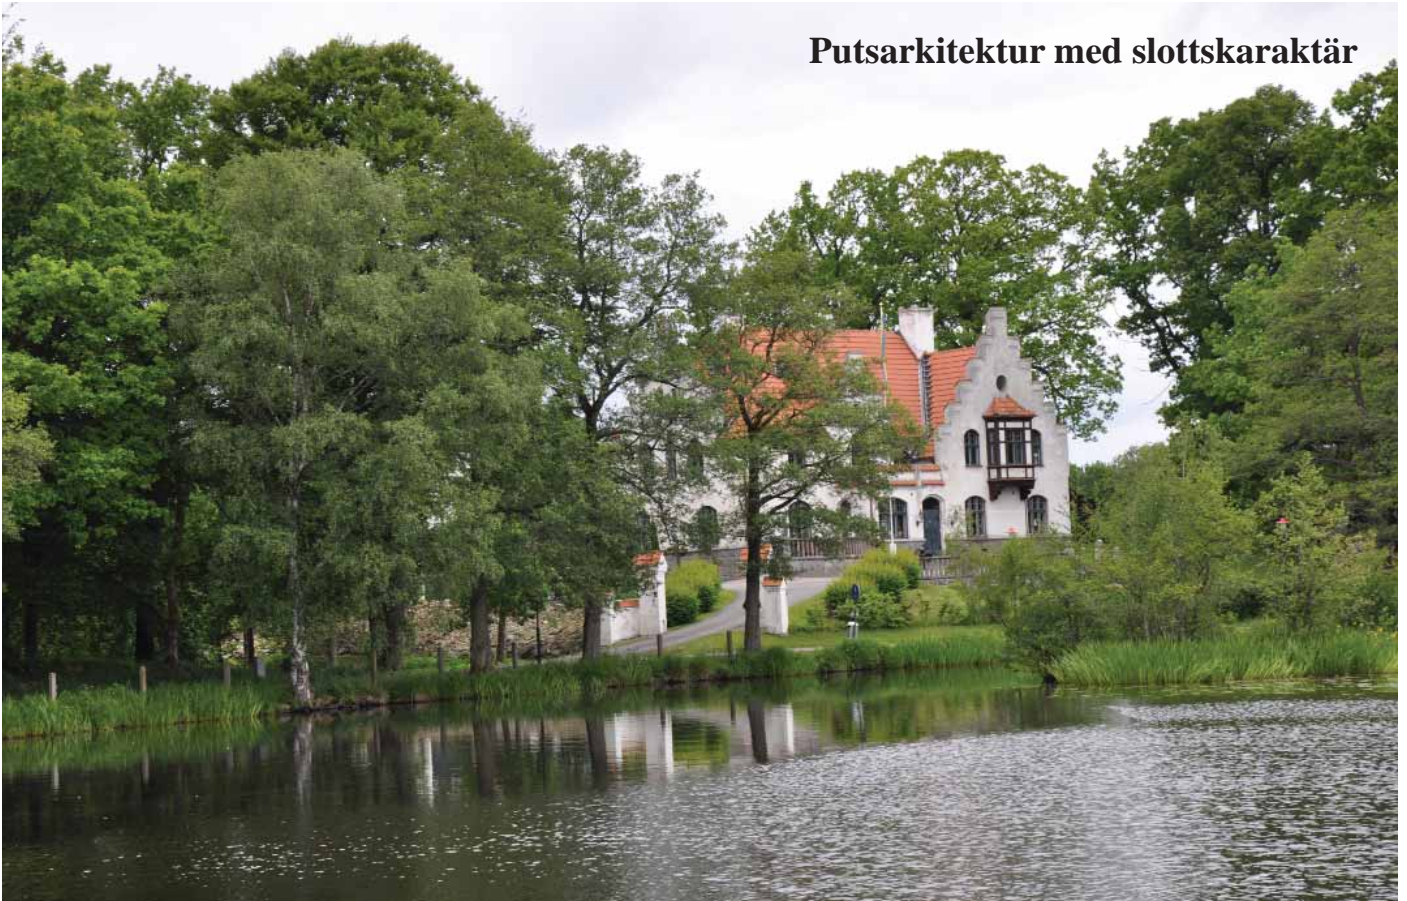
Putsarkitektur med slottscharaktär

Slottsliknande putsarkitektur från 1905-07 med utsikt över den tidigare Brännemölledammen. Villa Backa har skånska trappstegsgavlar gemensamt med Bosjöklosters slott.

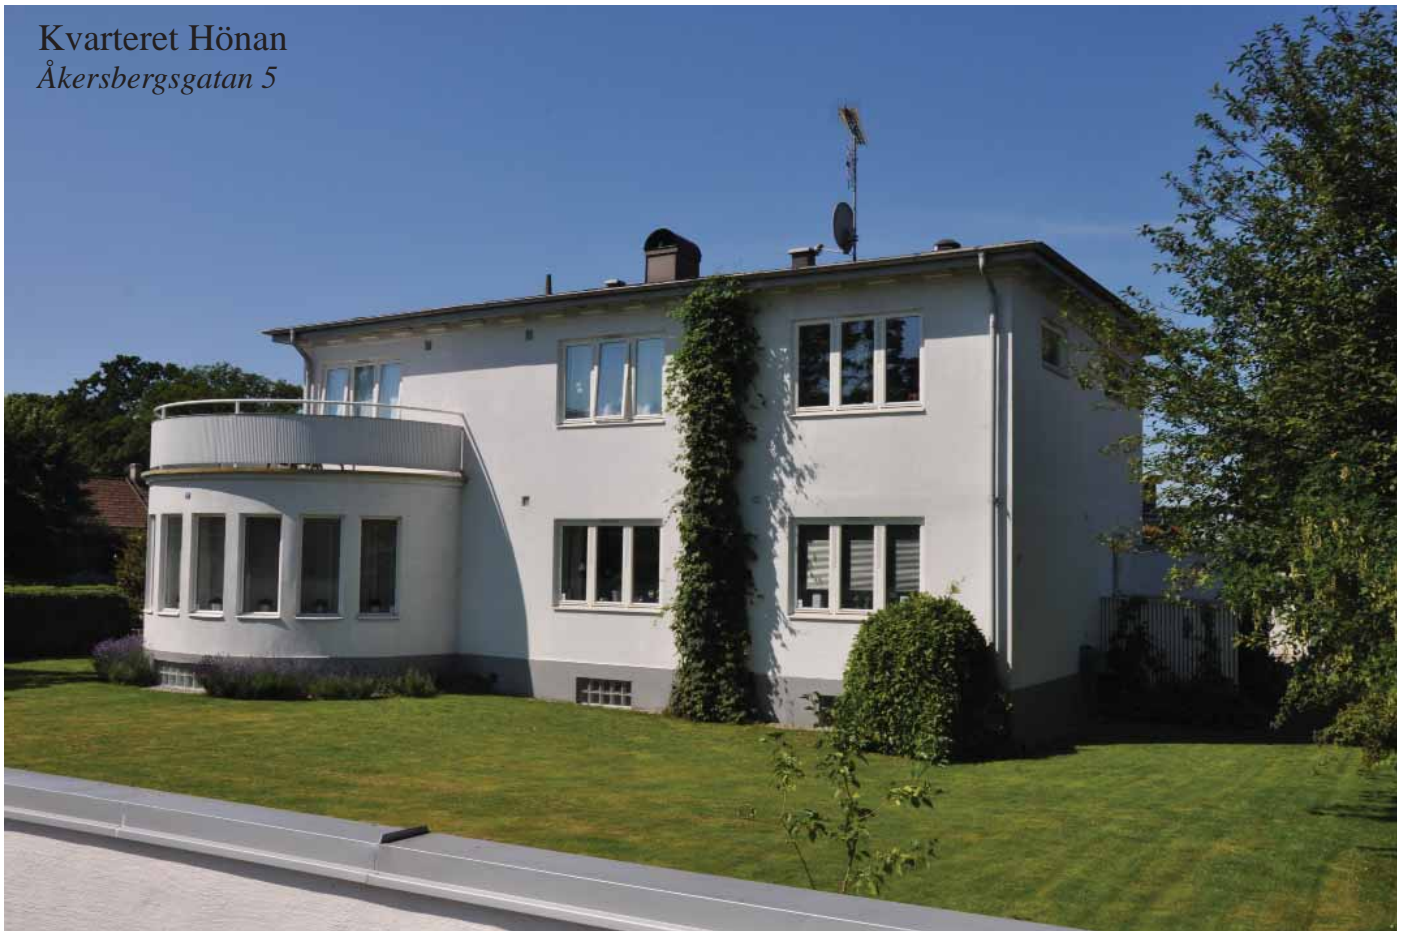
Kvarteret Hönan
Åkersbergsgatan 5

Vitputsad villa i funktionalistisk stil, "funkis", med kubisk uppbyggnad (Hönan 4 på Åkersbergsgatan 5). Rundad balkongfront av sinuskorrugerad vitmålad plåt följer 30-talets formideal och färgsättning.

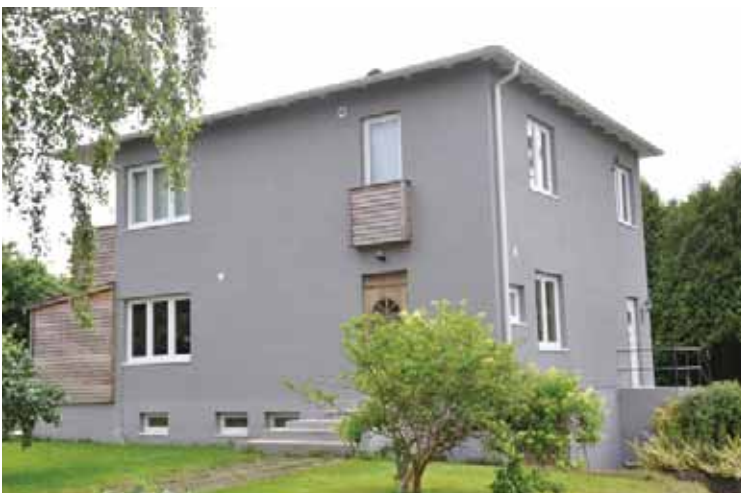
År 1938 uppfördes Tuppen 5 på Bredgatan i funkisstil. Fasaderna slätputsades och avfärgades sannolikt i en ljus ton. Att takfoten är synlig är tidstypiskt. Fönster i olika format och kombinationer tillhörde stilen. Byggnaden har fått senare tillägg i läkrträ.

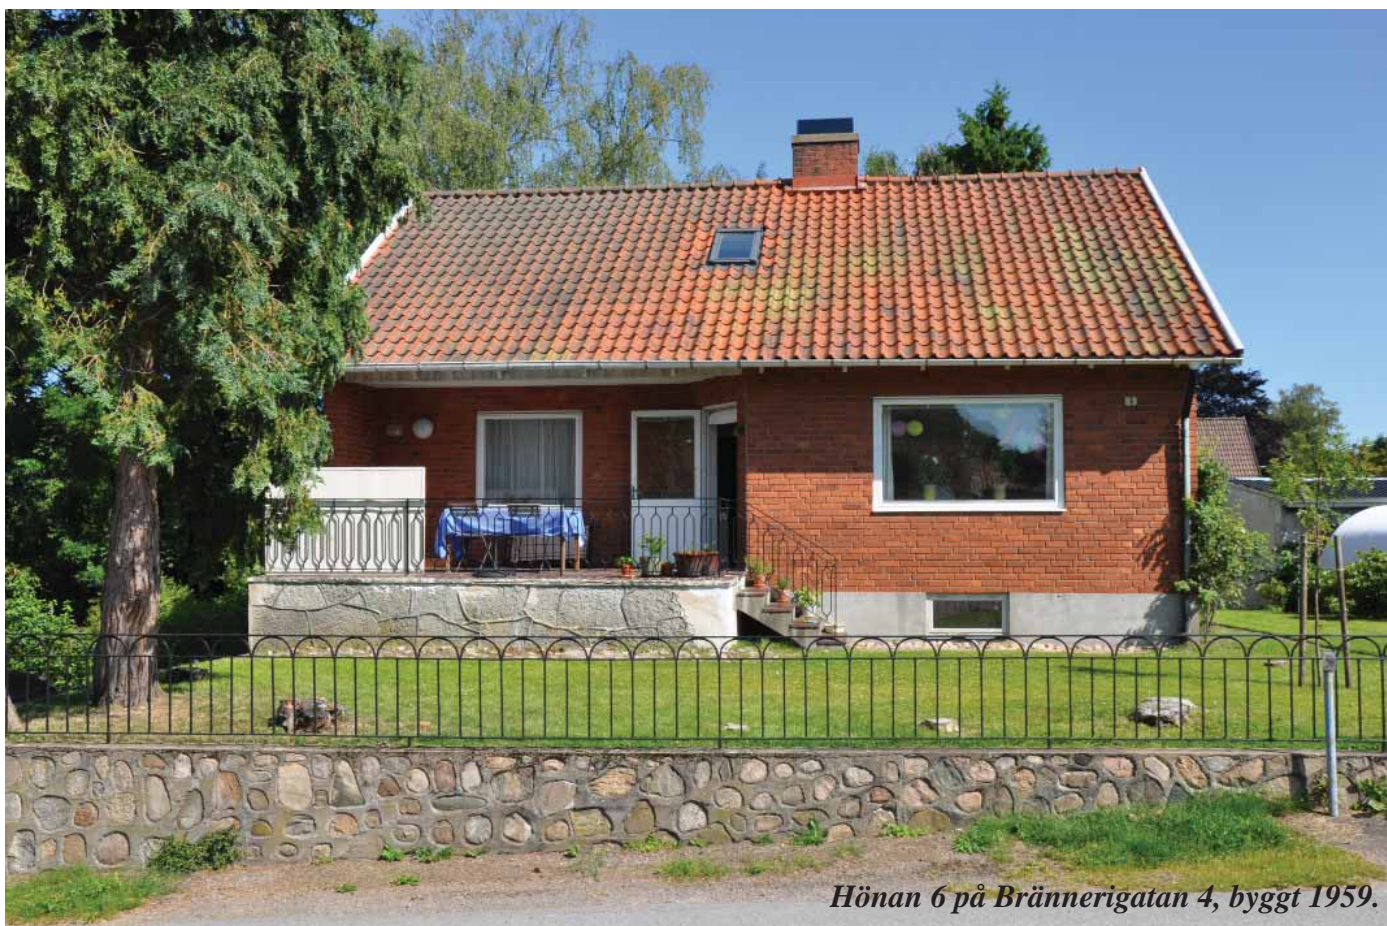
Hönan 6 på Brännerigatan 4, byggt 1959.

Enfamiljshuset på Brännerigatan 4 har tidstypisk 50-talsfasad i rött tegel med släta vita fönsteromfattningar. Altan och entré är placerat under tak, i likhet med de flesta enplansvillor från decenniet. Villan har full källare för biutrymmen. Funktion var viktigt, liksom materialval. Smidesräcke i tidens design och kalksten.

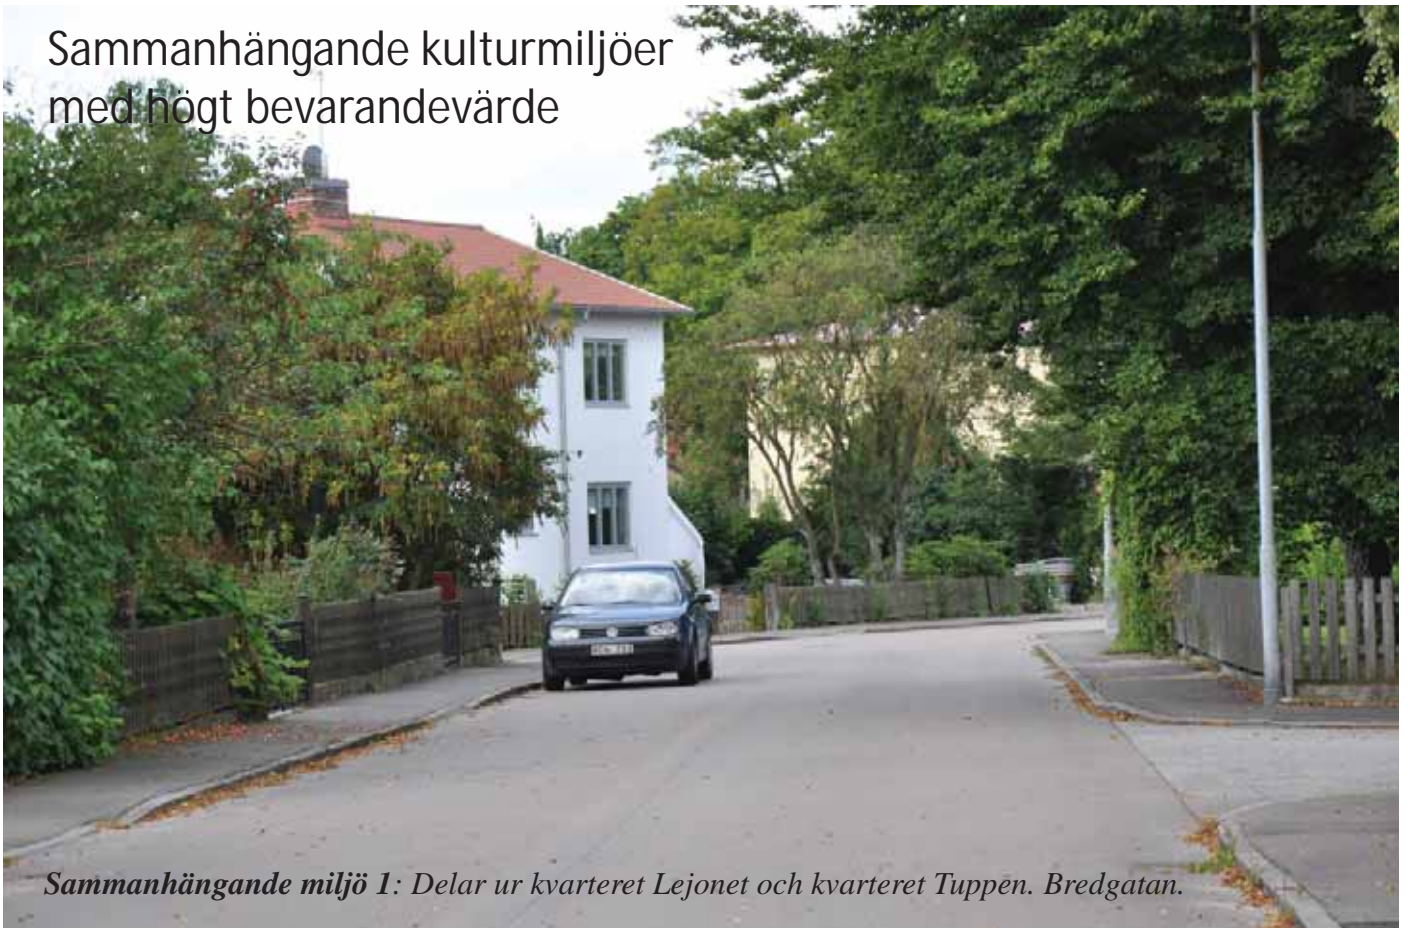
Sammanhängande miljö 1: Delar ur kvarteret Lejonet och kvarteret Tuppen. Bredgatan.

Övre bilden: Hus i funkisstil uppförda i slutet av 1930-talet - mitten av 40-talet. Många av de uppvuxna och lummiga tomterna avgränsas mot gatan med trästaket eller trästaket och häck. Husen är oftast placerade en bit in från gatan, med huvudfasaden vänd mot gatan.

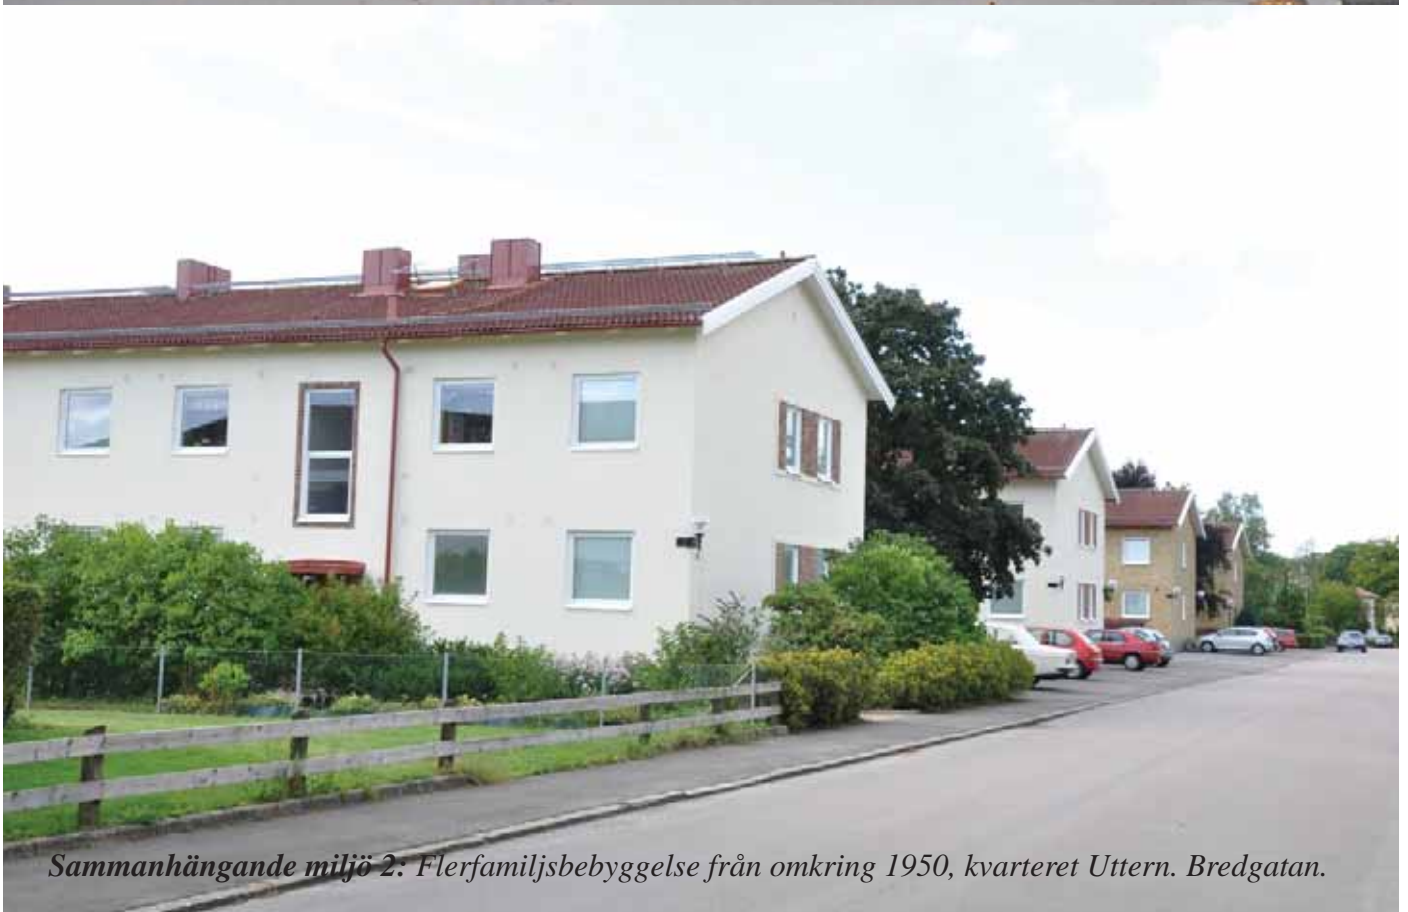
Sammanhängande miljö 2: Flerfamiljsbebyggelse från omkring 1950, kvarteret Uttern. Bredgatan.

Undre bilden: Bredgatans flerfamiljshus i två plan är placerade med kortsidan mot Bredgatan och avskiljs från varandra med hjälp av gröna, trädbevuxna gårdar. Tillsammans bidrar de till en lugn, harmonisk ga-

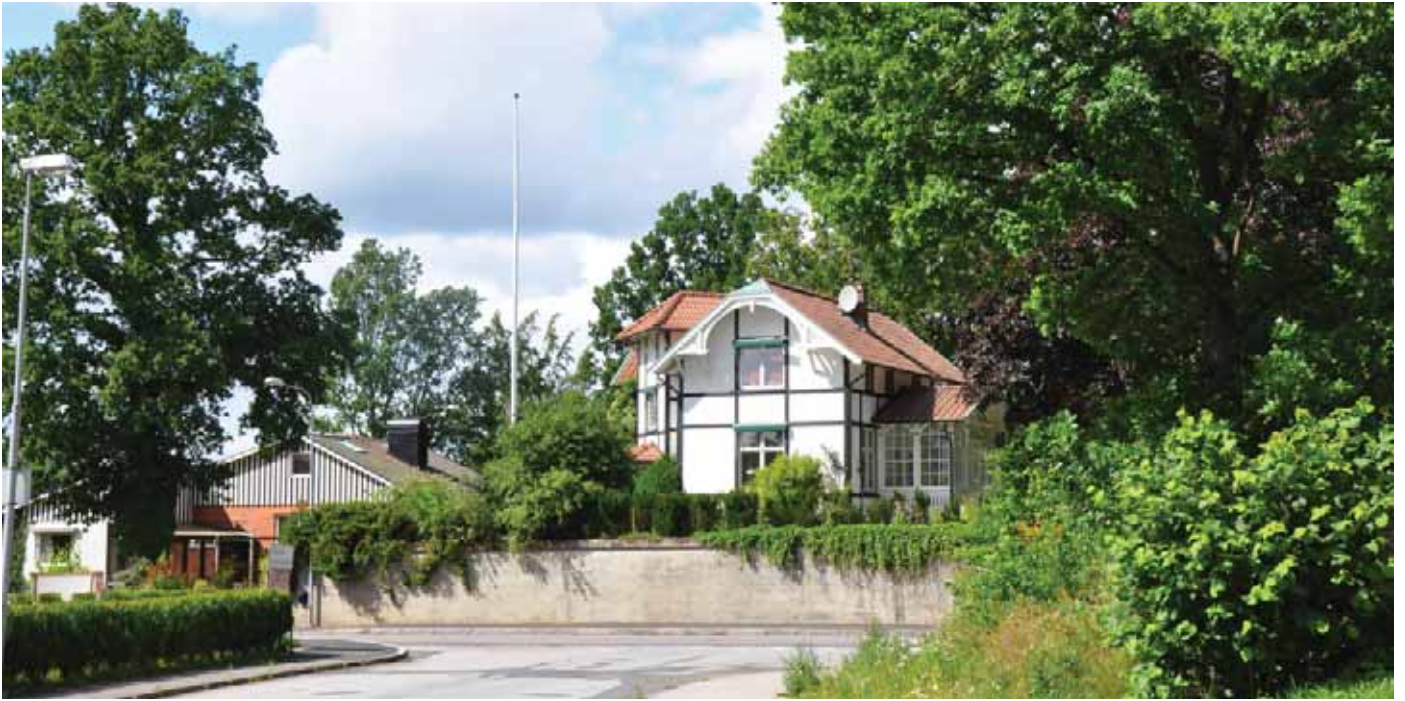
Tigern 10, 11, 12 är högt belägna i förhållande till vägen. Framför allt Tigern 10, Villa Åbro, är väl synlig utmed Maglasätevägen och befinner sig i blickpunkten från Munkarpsvägen. Fastigheten har därmed ett mycket högt miljöskapande värde

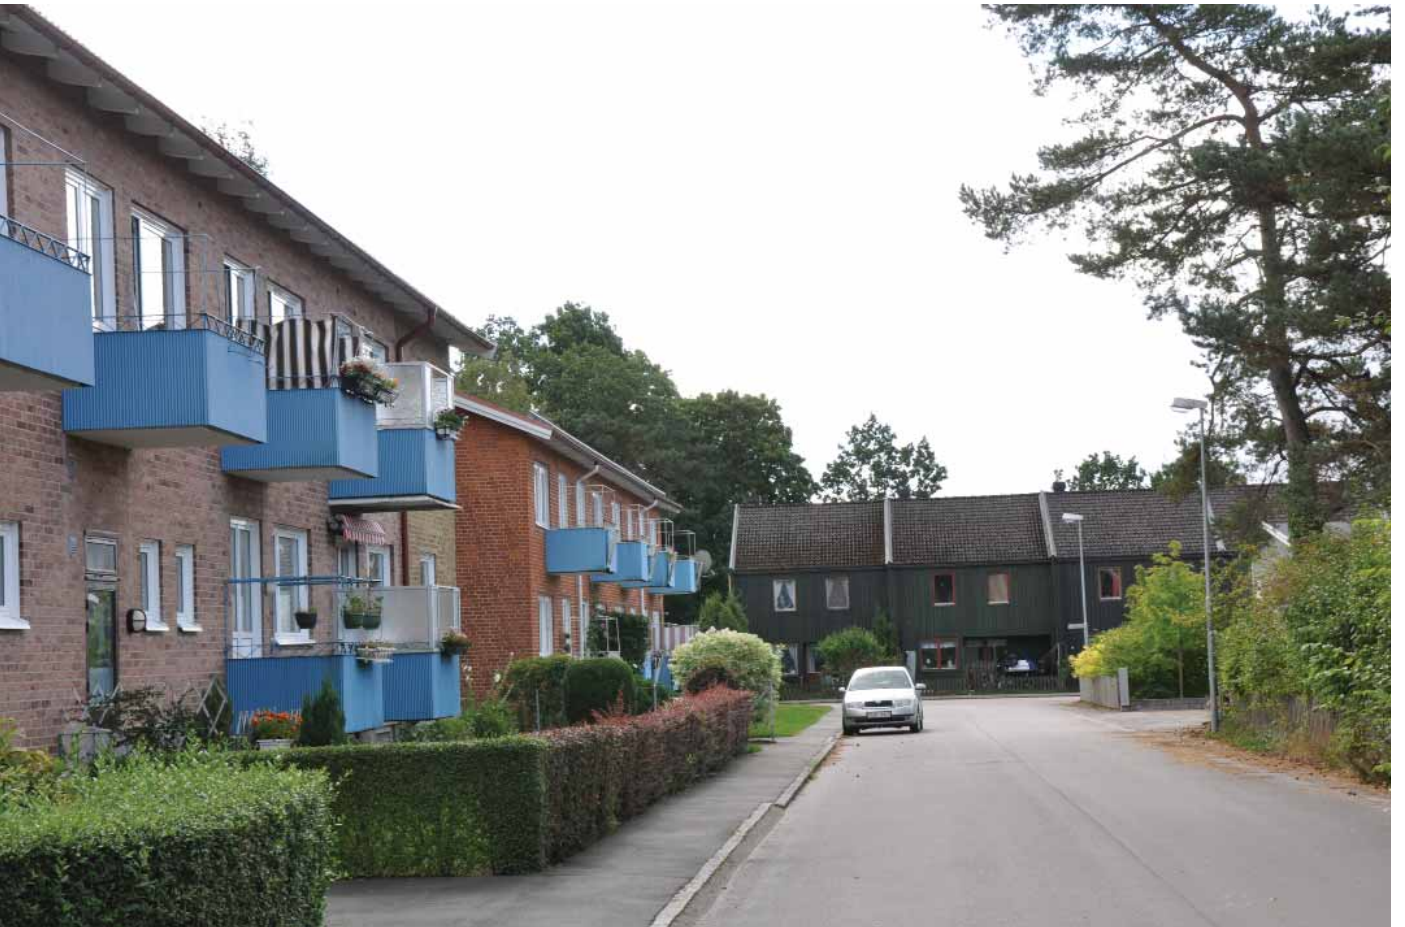
Fabriksgatan

Kvarteret Uttern med 50-talsbebyggelse till vänster, kedjehus från mitten av 50-talet rakt fram (kv. Bävern).

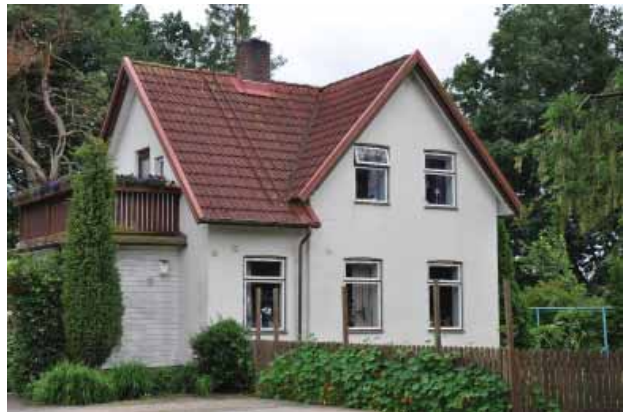
Bävern 3 (Tvärgatan 3B)

Bostadshus i 1 ½ plan

Byggår: Uppgifter saknas

Fastigheten har genomgått förändringar under 1900-talets

senare del: tak, fönster, tillbyggnad med balkong.

K-4, M-3

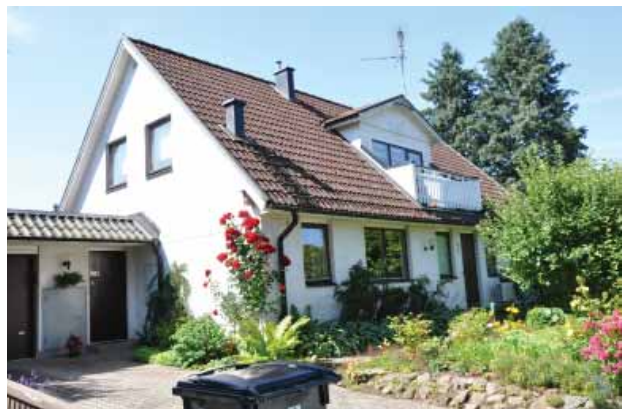
Klockan 5 (Hedgatan 2)

Bostadshus i 1 ½ plan

Förändringar: 1969-70: ny fasadbeklädnad samt stängsel. Under senare delen av 1900-talet: tillbyggnader, kupa, uterum, dubbelgarage

K-4

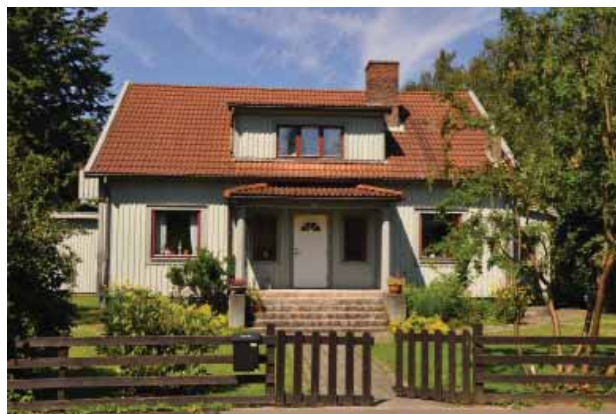
Klocksjön 8 (Klocksjögatan 3)

Bostadshus i 1 ½ plan

Stående gul träpanel, viss snickarglädje, vita snickerier

Övrig bebyggelse

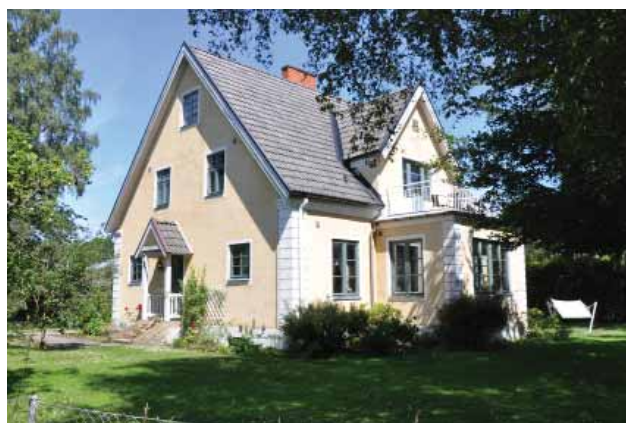
Byggår: 1919

Huset ligger med gaveln åt Klocksjögatan. Fasaderna är gulputsade och sockeln gråputsad. Takkupa med balkong finns mot trädgården. Enbart takkupa finns även på husets andra sida.

Förändringar: Huset har genomgått förändringar under senare delen av 1900-talet: Tak, fönsterbyte, balkong- räcke.

K-2, M-1

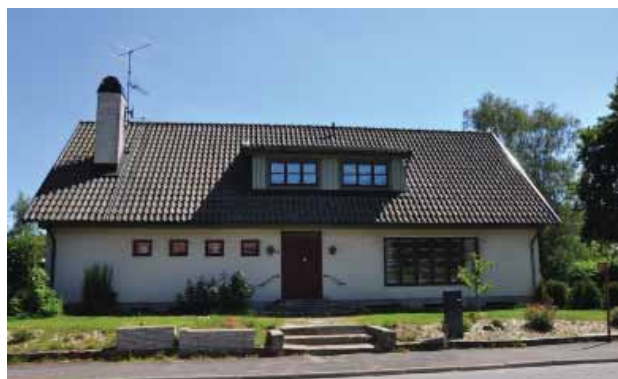
Lejonet 1 (Bredgatan 4)

Bostadshus i två våningar, i funkisstil.

Ingår i en bevarandevärd helhet bestående av funkishus från 1930- och 1940-talen.

K-4, M-3

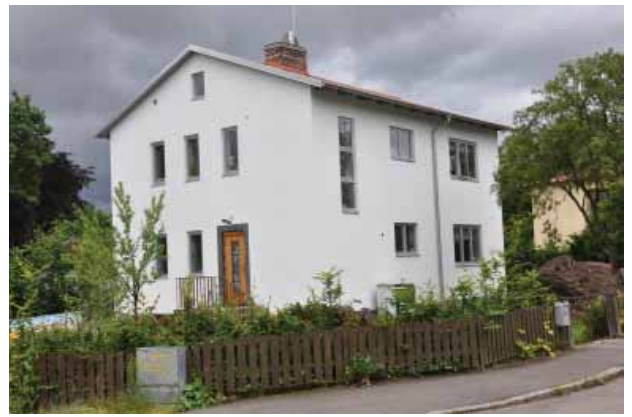
Lejonet 3 (Lantmannagatan 8)

Flerbostadshus i två våningar

Ingår i en bevarandevärd helhet bestående av funkishus från 1930- och 1940-talen.

K-3, M-2

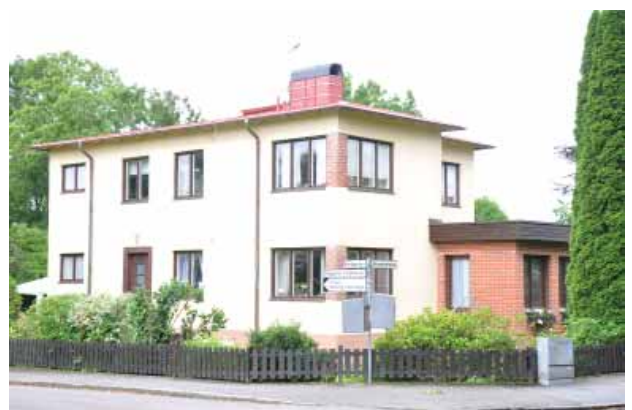
Norra Dammen 2 (Åkersbergsgatan 25)

Bostadshus i ett plan

Förändringar: Tegelfasaderna har målats under 1900-talets senare del.

Övrig bebyggelse

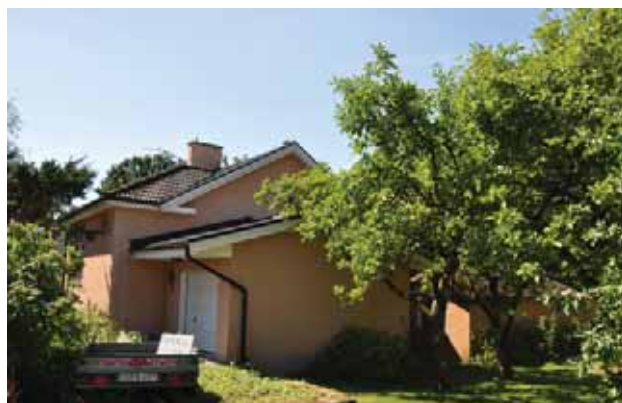
Norra Dammen 5 (Åkersbergsgatan 19)

Bostadshus i ett plan

Förändringar: Bl. a. burspråk mot Åkersbergsgatan

K-4, M-3

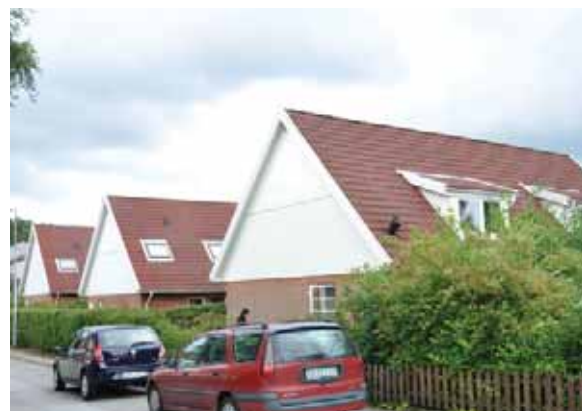
Södra Dammen 1 (Åkersbergsgatan 15)

Bostadshus i 1 ½ plan

Fastigheten har genomgått genomgripande förändringar under 1900-talets senare del: tilläggsisolering med gult fasadtegel och brunmålad träpanel, fönsterbyten.

K-4, M-3

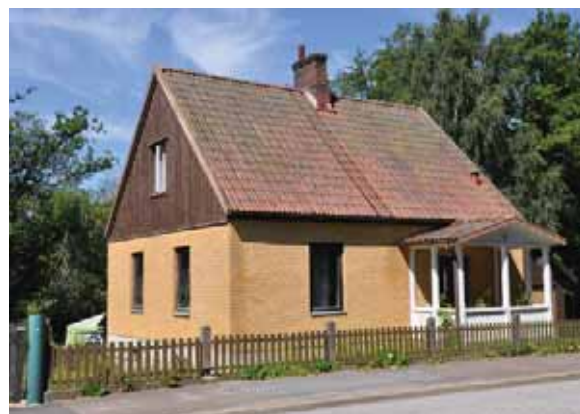
Södra Dammen 3 (Åkersbergsgatan 13B)

Bostadshus i ett plan i funkisstil

Huset har genomgått genomgripande renoveringar under slutet av 1900-talet – 2000-talet: om- och tillbyggnader, tak, altandäck.

K-4, M-3

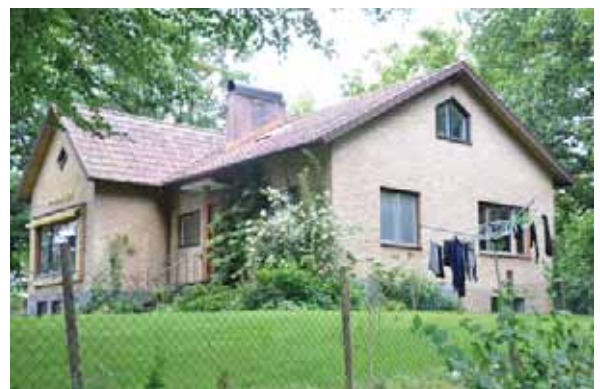
Tigern 11 (Maglasätevägen 16)

Bostadshus i 1 ½ plan, "Bokebacke"

Byggår: 1951

Ritningar av Helge Barkenius

Byggherre: Alfred Olsson

Detaljer: rullskift kring vardagsrumsfönster samt entré, ett större enlufts-fönster (perspektiv) i v-rum, tidstypiskt entréparti

Förändringar: Inredd vind 1957, Tak över solterrass 1959, nya fönster 1965.

Större trädbevuxen trädgård. Tigern 11 och 12 utgör **tillsammans** en tidstypisk, sammanhängande bebyggelsemiljö.

K-2, M-2

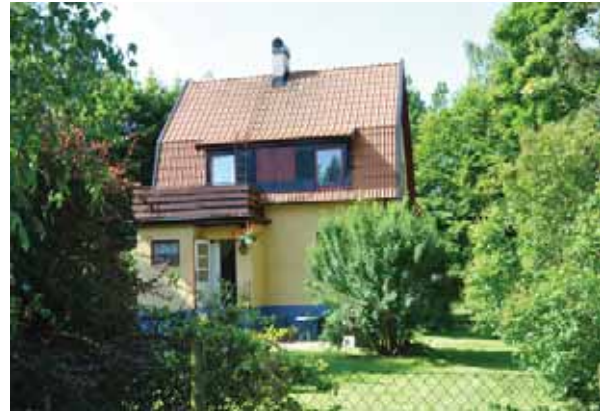
Tigern 30 (Brännerigatan 6)

Bostadshus i 1 ½ plan

Byggår: Uppgifter saknas. Tidigt 1900-tal?

Fastigheten har genomgått genomgående förändringar under senare delen av 1900-talet: Tillbyggnad i rött tegel på baksidan, takkupa, tillbyggnad med balkong mot Brännerigatan

Äldre uthus finns på tomten

K-4

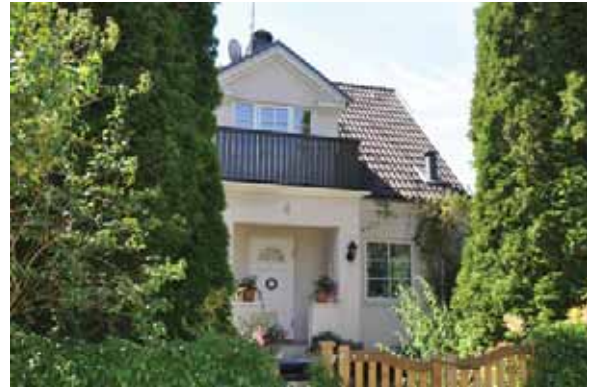
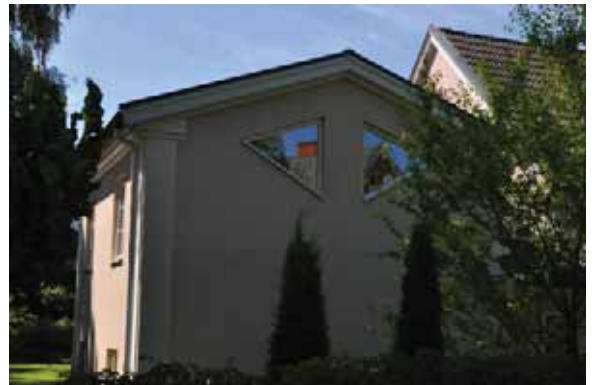
Tuppen 2 (Klocksjögatan 4)

Bostadshus i 1 ½ plan

Byggår: 1937

Huset har under senare delen av 1900-talet – början av 2000-talet genomgått genomgripande förändringar: tak, fönsterbyten samt större tillbyggnad/nybyggnad

K-4, M-3

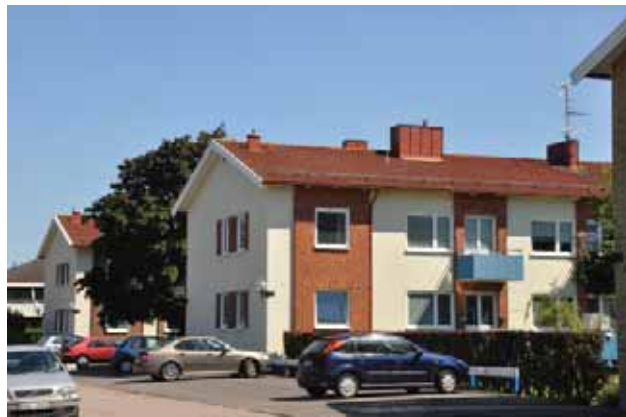
Uttern 12 (Bredgatan 14 A-B, 16 A-B)

Tvåvåningshus (2 st om vardera 8 lägenheter) för flerfamiljsboende.

Byggår: 1949-50

Ritningar av Helge Barkenius

Förändringar: bl. a. skorsten, fönster

K-3, M-2

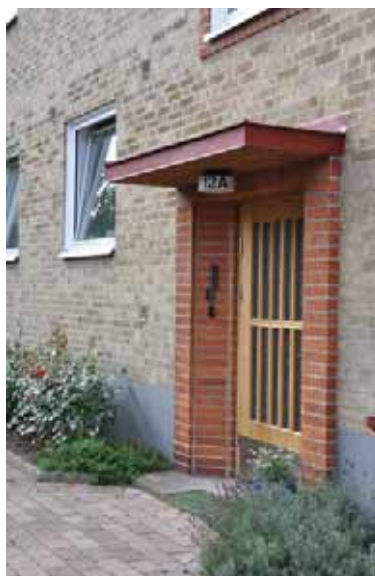
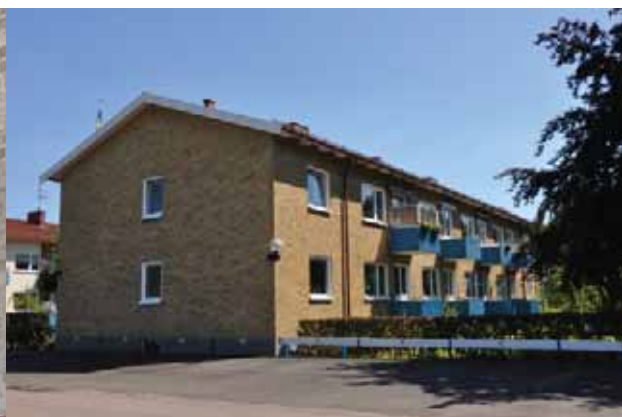
Uttern 13 (Bredgatan 10 A,B 12 A, B) (ill: se sid 17)

Tvåvåningshus (2 st) för flerfamiljsboende

Byggår: 1951

Ritningar av Helge Barkenius, daterade 1949

Förändringar: Bl a nya fönster

K-2, M-2

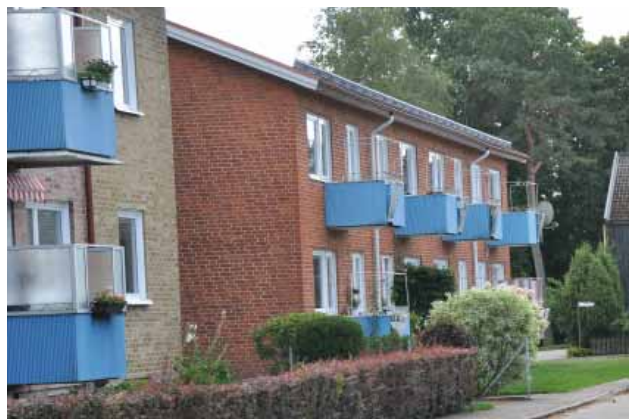
Uttern 14 (Tvärgatan 6 A-G)

Tvåvåningshus (3 st) för flerfamiljsboende

Byggår: 1952

Ritningar av Helge Barkenius

På platsen fanns tidigare ett armégarage

K-3, M-3

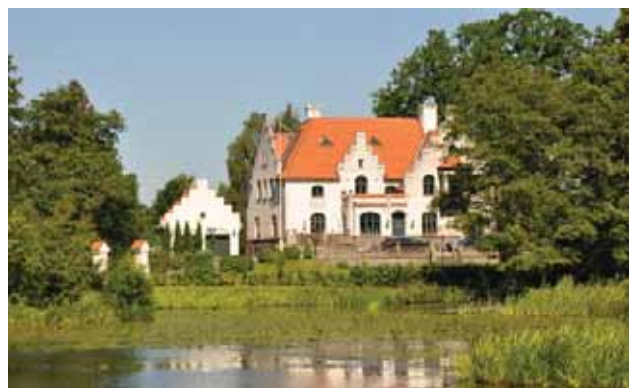
Åkersberg 2:2 , "Villa Backa"

Byggår: 1905-07

Byggherre: lantbruksingenjör Nilsson.

Byggnaden har tidigare bl.a. varit ålderdomshem (1930-1973) samt pensionat, men är nu en privatbostad.

Konstruktion: vitputsad tegelbyggnad i två våningar på en gråstensgrund av huggna gråstensblock.

Bevarandevärda detaljer: frontespiser med trappgavlar i skånsk stil. Valmat sadeltaket täckt med tvåkupigt tegel.

Förändringar: nytt tak 2011 (tvåkupigt lertegel)

K-1, M-1
