KULTURMILJÖPROGRAM 2012

Gamla kyrkbyn

DELOMRÅDE 1

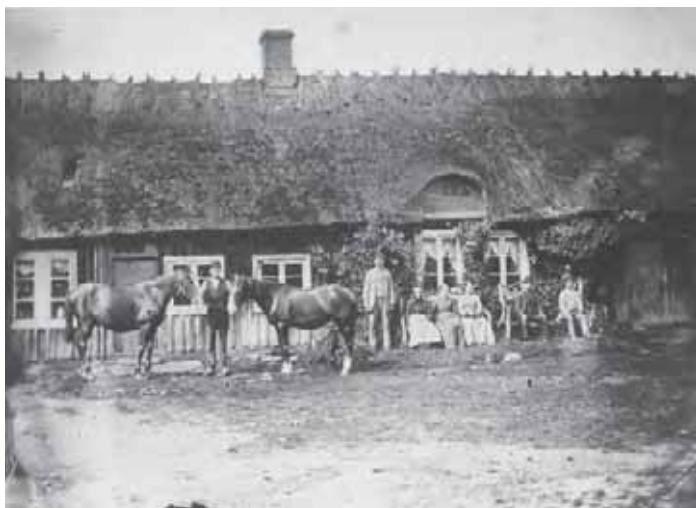
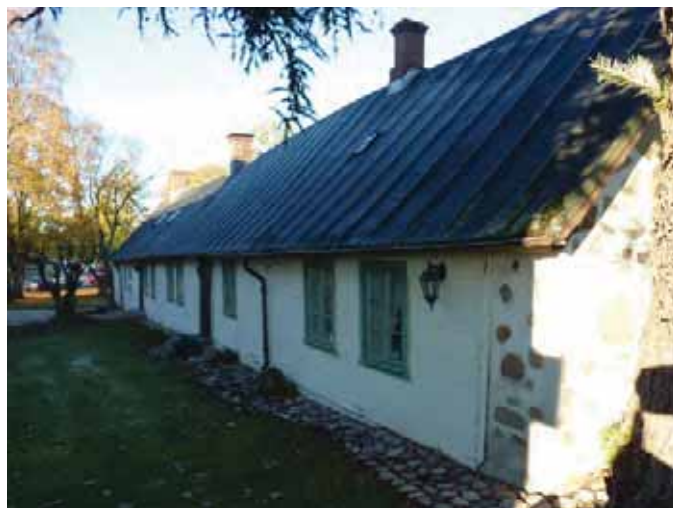
Gård nr 10, Berggrenska gården, år 1900 och i dag. Berggrenska gården var en av de tre gårdar i Höör som hade utmarker långt från gården. De andra gårdarna var Veterinärgården och Klockaregården. Utmarken fanns i Klevahillsområdet. T v: Arkivfoto ur Knut Jönssons bildsamling.

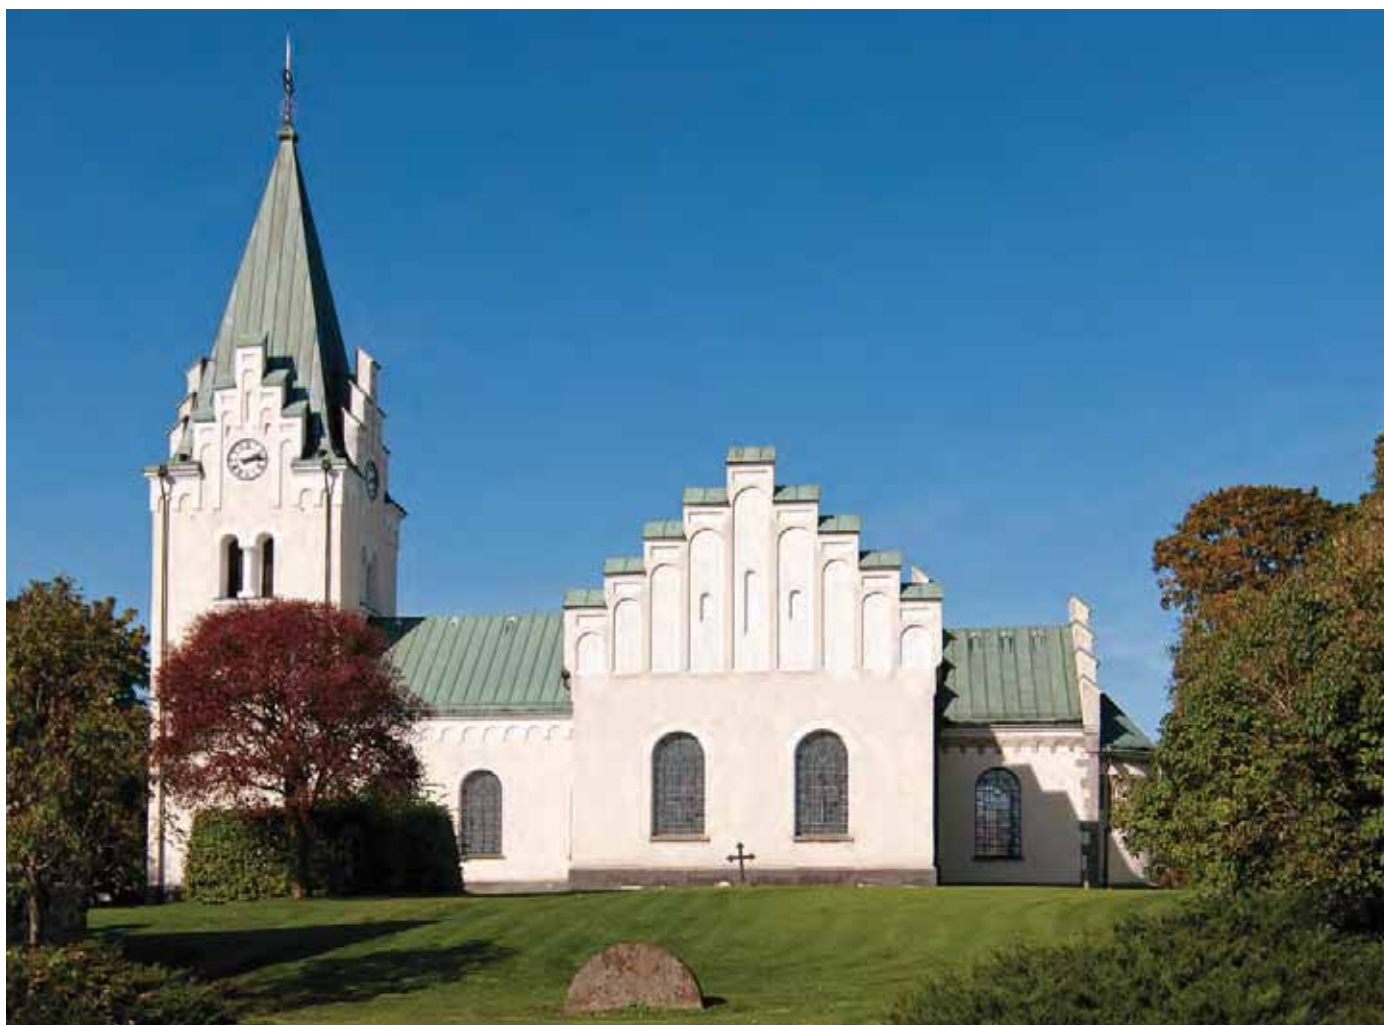
Hörs kyrka är uppförd av Mårten Stenmästare under senare hälften av 1100-talet. Liksom Lunds domkyrka är den byggd med sandsten från Hörs stenskog. 1800-talets omfattande restaureringar och ombyggnationer har gett kyrkan det utseende den har i dag. Foto: Staffan Olofsson.

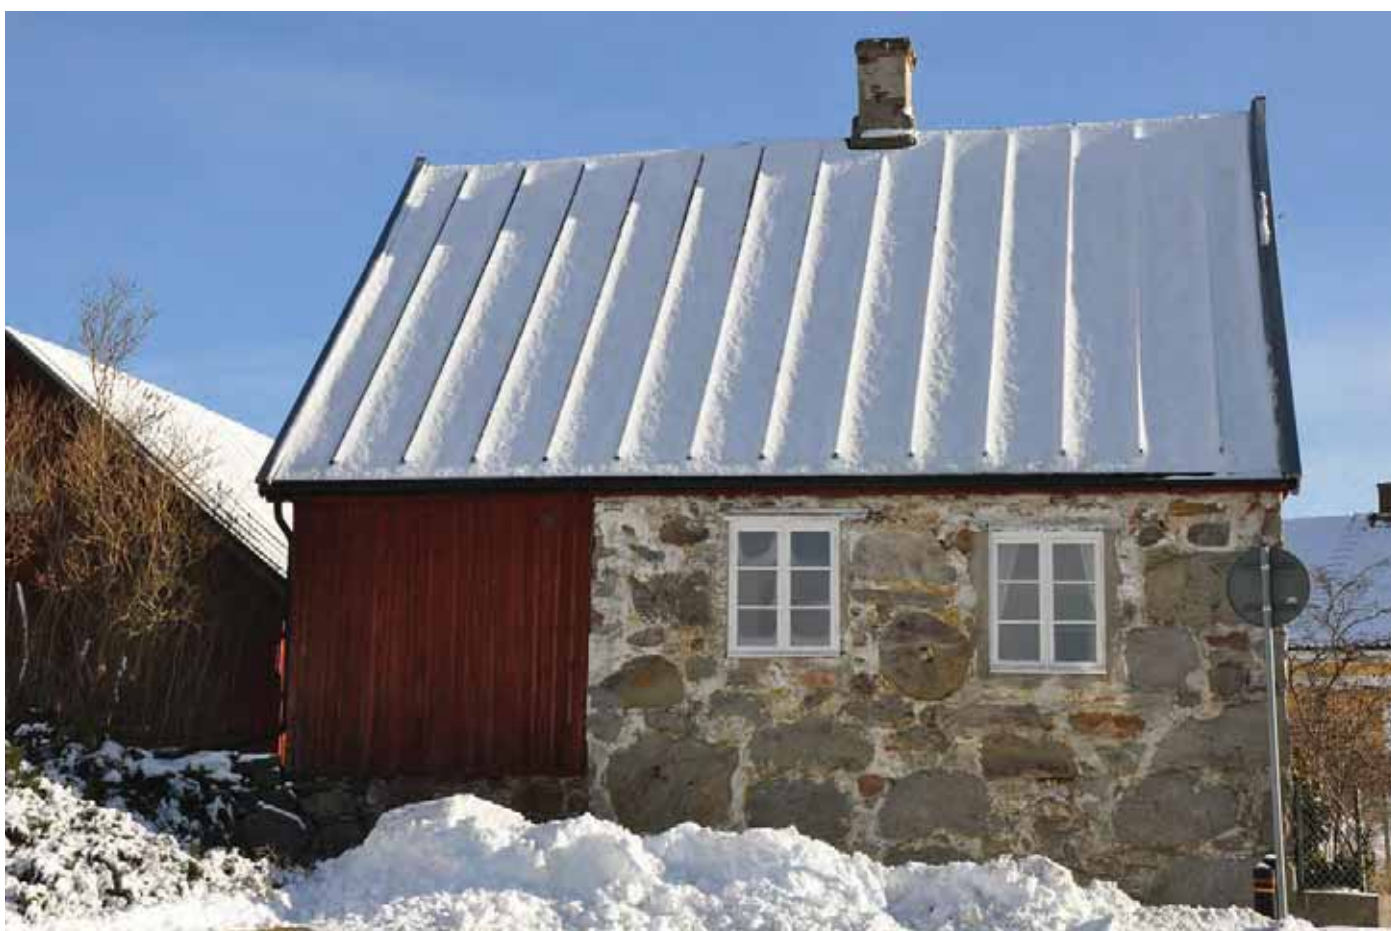
Tidigare Gård nr 7. En av tre byggnader från 1700-talet som finns inom den gamla kyrkbyn: boningshus på Hörbyvägen (del av Höör 59:27).

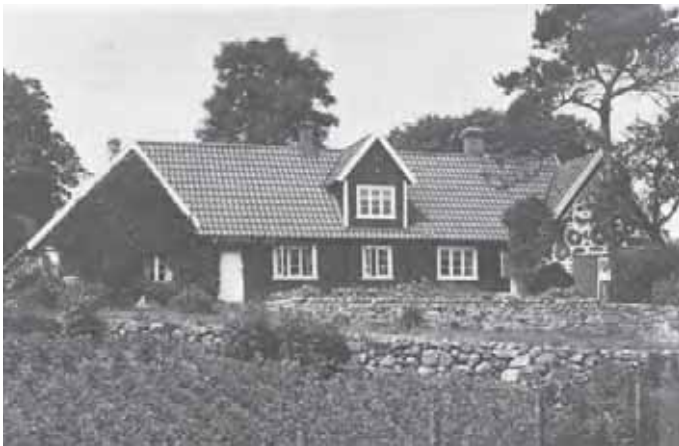
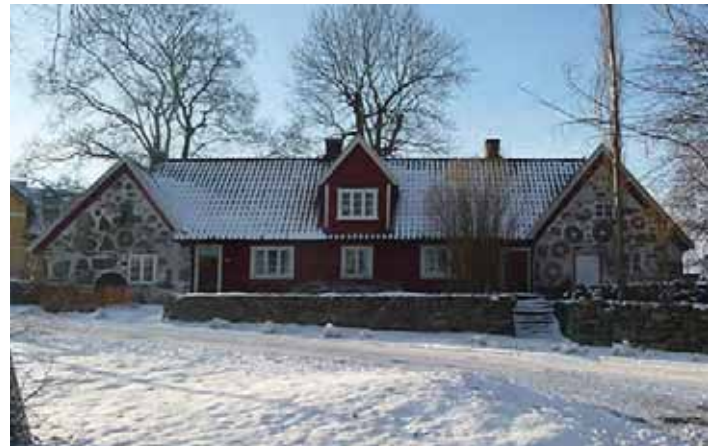
“Stengården” eller Lundstenska gården, tidigare **Gård nr 9** i Höör, är Höörs äldsta bevarade byggnad. En sten vid ingången anger byggnadsåret 1799. Gårdens förste ägare, P. Lundsten, gav namn åt hela kvarteret.

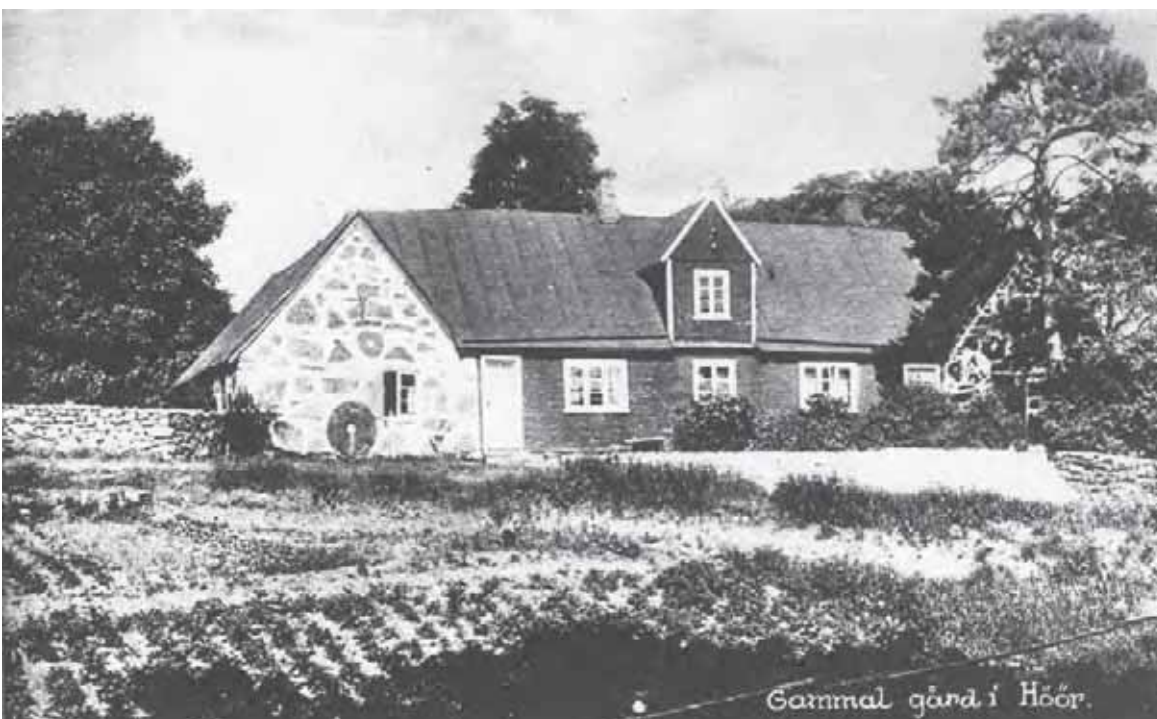
Stengården, nuvarande *Lundsten 11*, ligger på *Brogatan 3*, en av Höörs äldsta vägar. Svartvita arkivfoto ur *Knut Jönssons bildarkiv*. Nytagen bild 2012. Gården, med sina kvarnstenar infogade i fasaden, står som ett minnesmärke från den betydande kvarnstenstillverkningen i Höör.

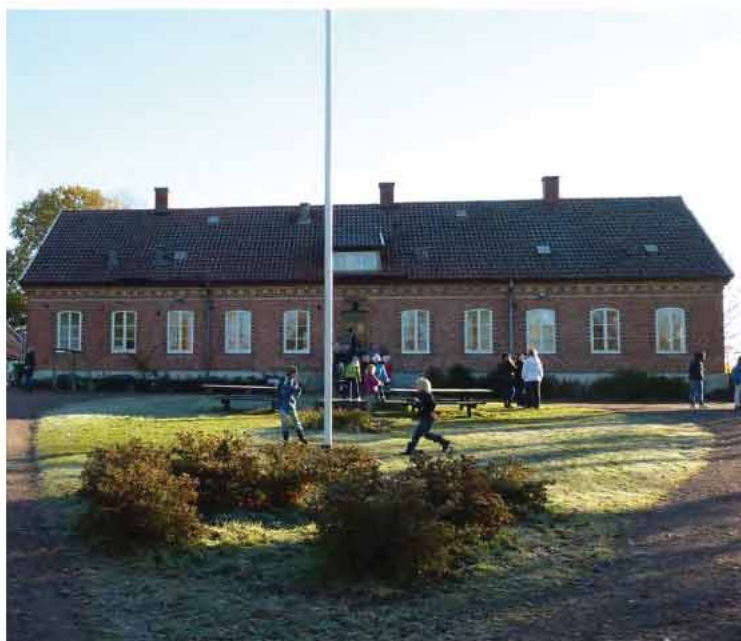
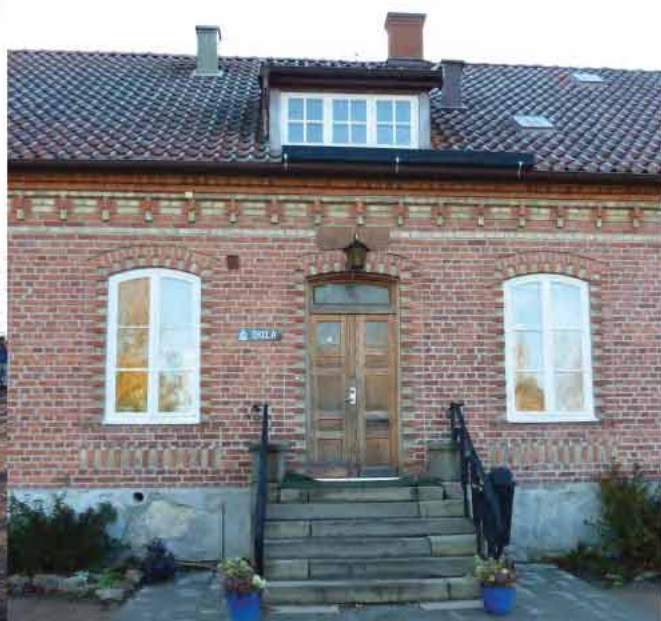
Gårdsplats belagd från 1700-talet: Gård nr 1, Prästgården (Prosten 5) uppfördes 1862 i rött tegel på gråstensgrund för en kostnad av cirka 10 000 kr.

Den tidigare prästgårdens fasad är påkostad med rik utsmyckning i form av gesimser under takfot och runt fönster och dörrar. Gavlarna är utformade med trappstegsornament i gult dekortegel. Huset brandhärjades under mitten av 1920-talet. Efter branden revs de tidigare uthuslängorna. De murar som i dag omgärdar gårdsplatsen byggdes av uthuslängornas stenmaterial. Prästbostaden har funnits på samma plats, ett par hundra meter norr om kyrkan, sedan 1700-talet. Även tidigare prästbostäder ska enligt uppgifter ha härjats av eld (1700-talets första årtionde, 1783 och 1792). (Källa: Boken om Höör samt Knut Jönssons bildarkiv)

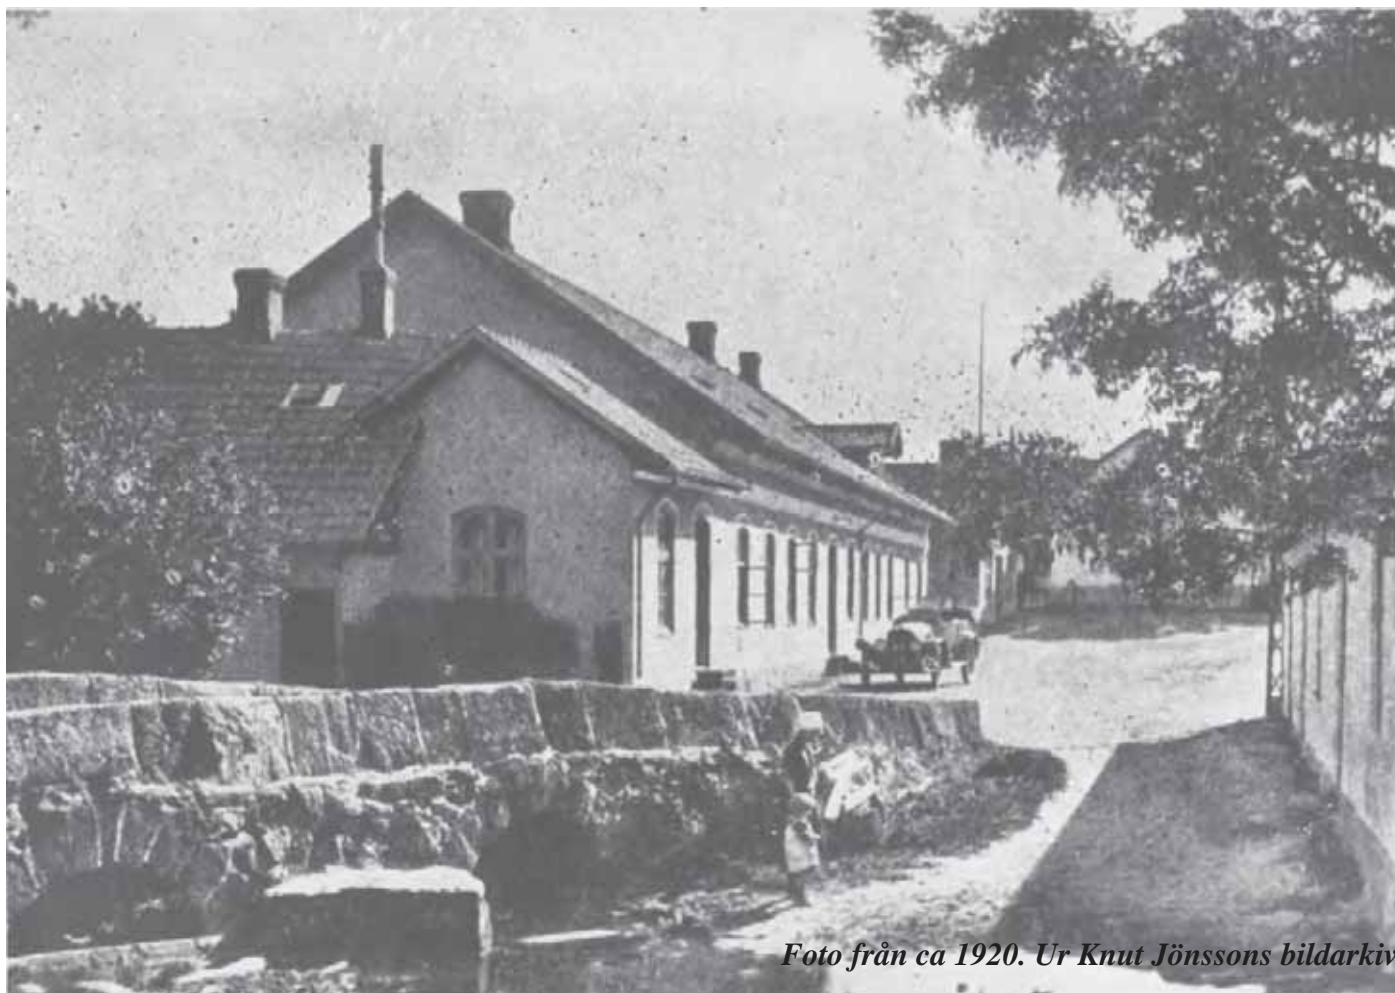
Gårdsplats Höör nr 11 – Gästis i dag
 Stenbron, uppförd cirka 1815, byggdes med två valv för att inte bli orimligt hög.

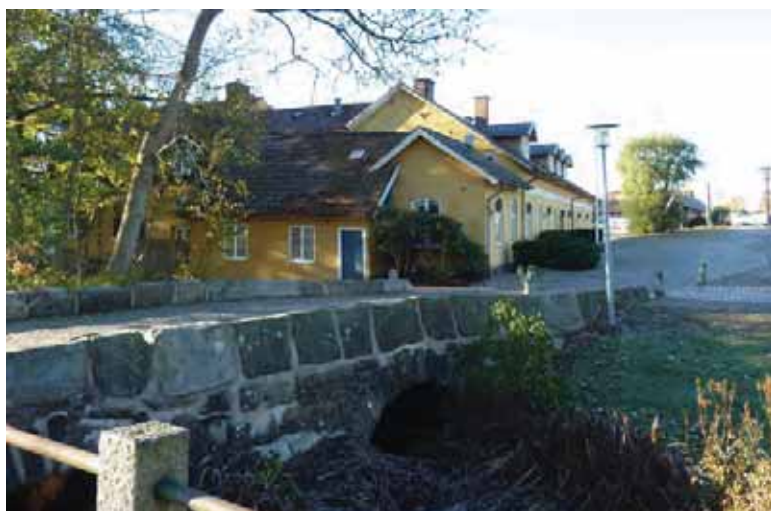
Gästgiveriet och stenvalvsbron i dag

Vid mitten av 1800-talet under den mörka årstiden gick brandvakten sina pass mellan gårdarna. Brandvakten skulle tuta på bron vid torget, framför prästgården och vid gård nr 7. Bron är än i dag ett viktigt inslag i gatubilden med höga kulturhistoriska värden.

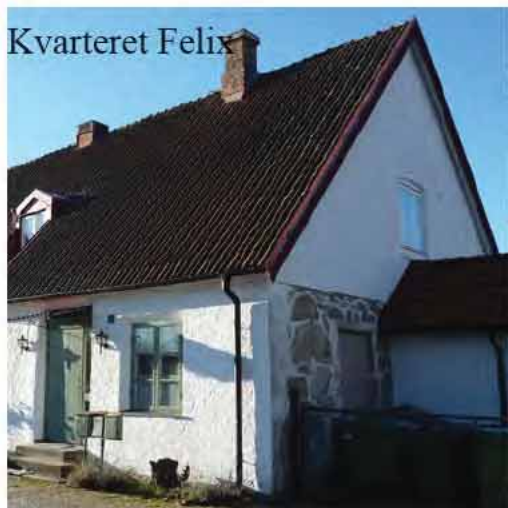
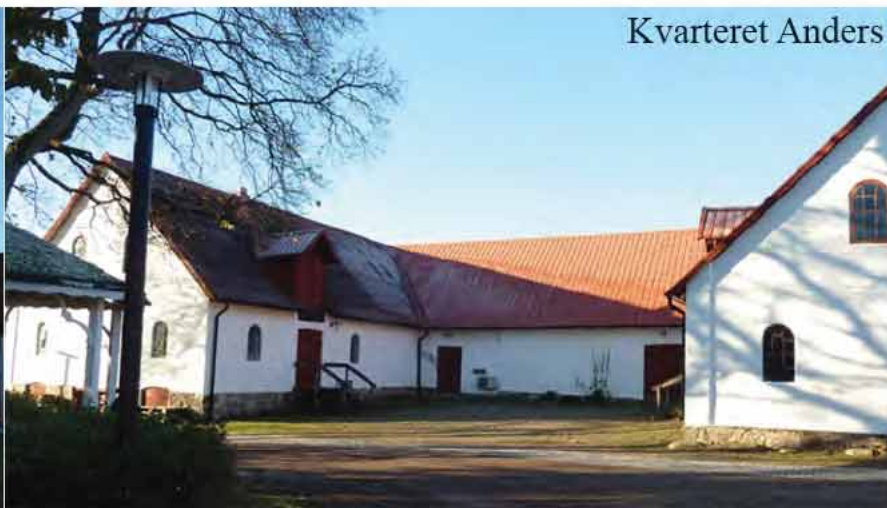
T. v.: **Höör nr 17**, "Pearsonska gården" vid Gamla torg, var tidigare sannolikt en fyrlängad gård. Foton från 1800-talet visar två gråstenslängor vinkelrätt ut mot torget. Kvar i dag står mangårdsbyggnaden som i dag rymmer "Bykrogen". 13 kvarnstenar har tagits fram på den västra gaveln. Kvarnstenarna minner om en tidigare kvarnstenshandel. Mangårdsbyggnaden är daterad till 1870-90 i 1985 års inventering, men är troligen mycket äldre. Gårdens placering är belagd i kartmaterial från 1742. Gården delades i två enheter vid laga skifte 1825-30.

Uppre t. h: Kulturhuset Anders byggnader är belägna på en gammal gårdsplats, tidigare **Höör nr 18**, **stadsägo 351**. Här fanns tidigare en huvudbyggnad, Engströmska huset (ej på bild), belagt på karta från laga skifte 1825-30, som revs 2005. Ekonomibygnaderna på bild är yngre (senare halvan av 1800-talet). Efter omfattande renovering under 1990-talet utgör de i dag Kulturhuset Anders.

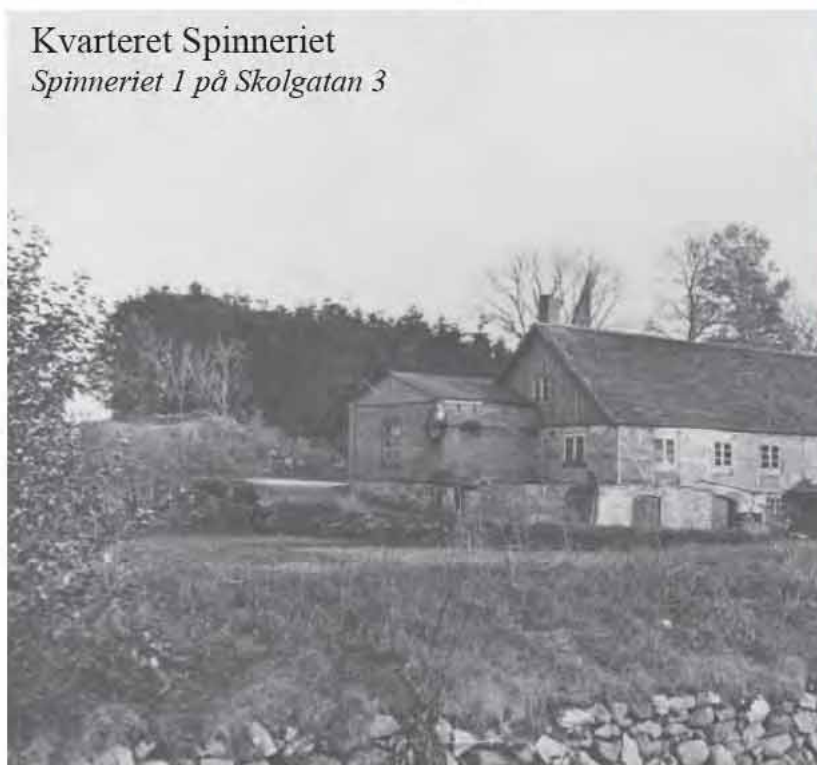
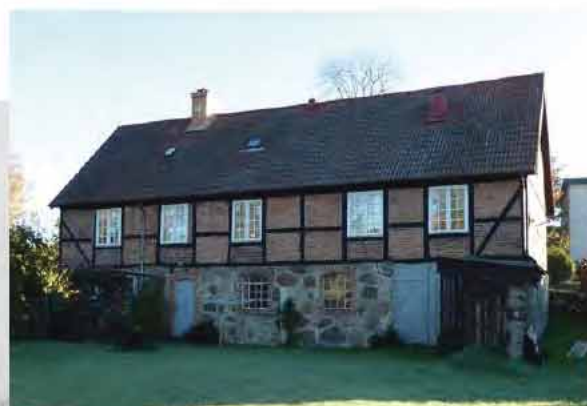
Kvarteret Spinneriet

Spinneriet 1 på Skolgatan 3

Byggnaden ovan uppfördes efter laga skifte, som småskola år 1842. Ungdomshem fanns i tillbyggnaden. År 1874 köpte ägaren till gård nr 2 (lilla bilden ovan) A P Lillienberg, byggnaden, som nu övergetts som skollokal. Byggnaden flyttades till nuvarande plats vid Kolljungabäcken. Tillsammans med kompanjonen M J Nilsson startade de ett spinneri i byggnaden - Höörs första industri. Spinneriet drevs med vattenhjul och ångpanna. Förutom ullspinneri bedrev Lillienberg garveri och färgeri. Färgeriet omtalas redan 1841.

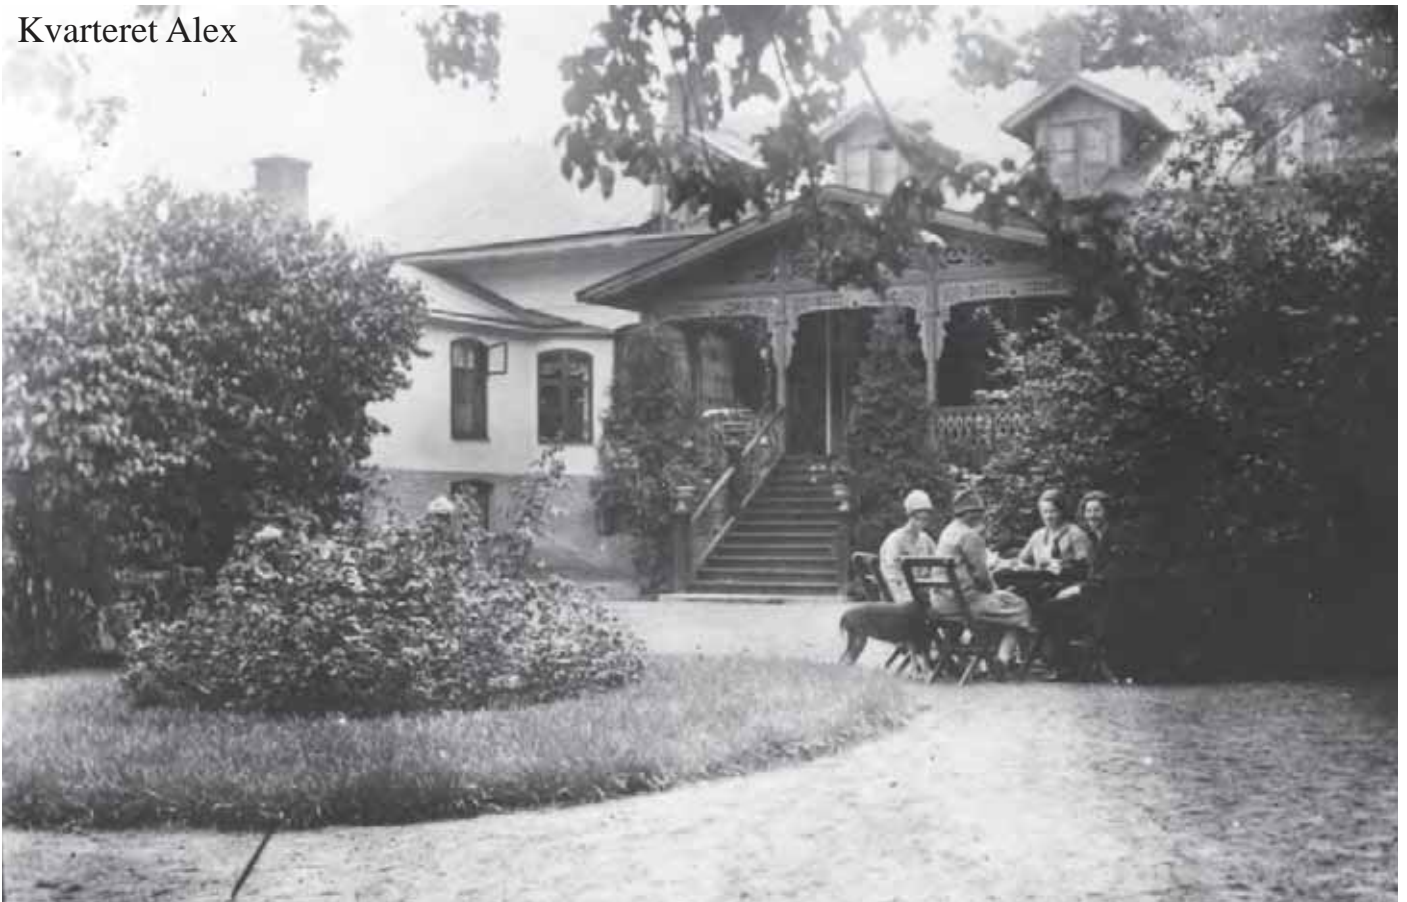
Anna Månssons conditori. Alex 2 vid Gamla Torg, sannolikt uppfört under 1880-talet. D höga sockeln är sannolikt slammad. Färgsättningen är kontrastrik med mörka fönstersnickerier, möjligen gröna. Till verandans snickerier har två färger använts, möjligen en ljusare och en mörkare nyans av samma kulör. Foto ur Knut Jönssons bildarkiv.

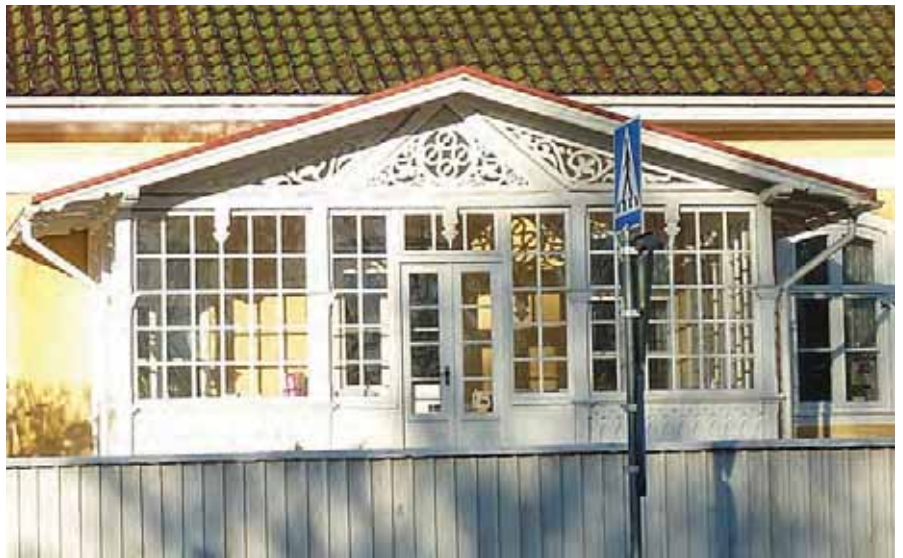
Välbevarad snickarglädje på tidigare Hörbyvägen, Höör 59:27, grannfastighet till kyrkan. Foto: 2010

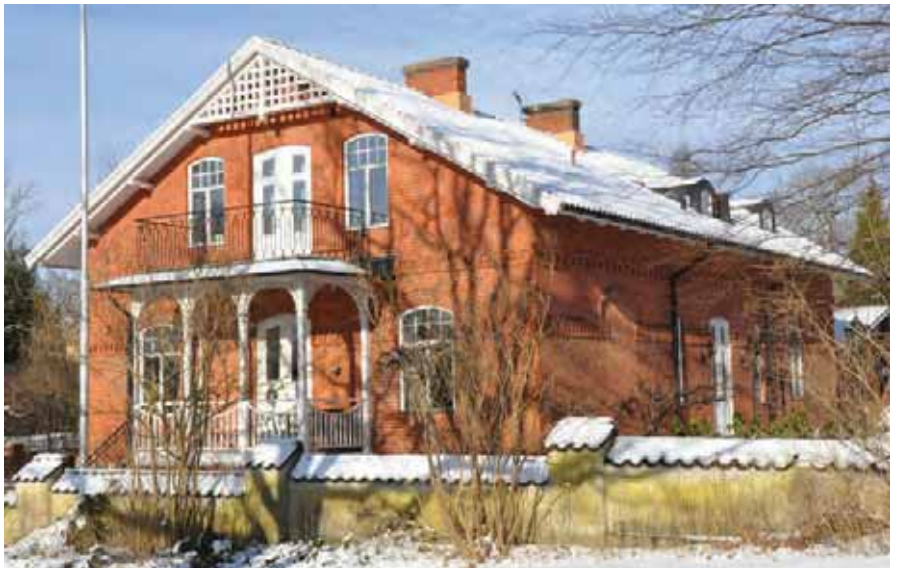
Liljan 4 på Skolgatan 2, uppförd 1901-02, är också granne med kyrkan. Foto 2012

Den så kallade *Villa Hildeshem*, *Liljan 4* på Skolgatan 2, är ett välbevarat exempel på den tidens rika tegelarkitektur. Byggnadens variationsrika och arbetade uttryck förstärktes ytterligare med hjälp av figursågade snickerier. Villan hade tidigare en veranda i två våningar. Med sin formrikedom och mjuka former står byggnaden som en välbevarad representant för jugendstilen. Småspröjsade glas i de övre bågarna och stora rutor i fönstrets nedre del är typiska jugendfönster.

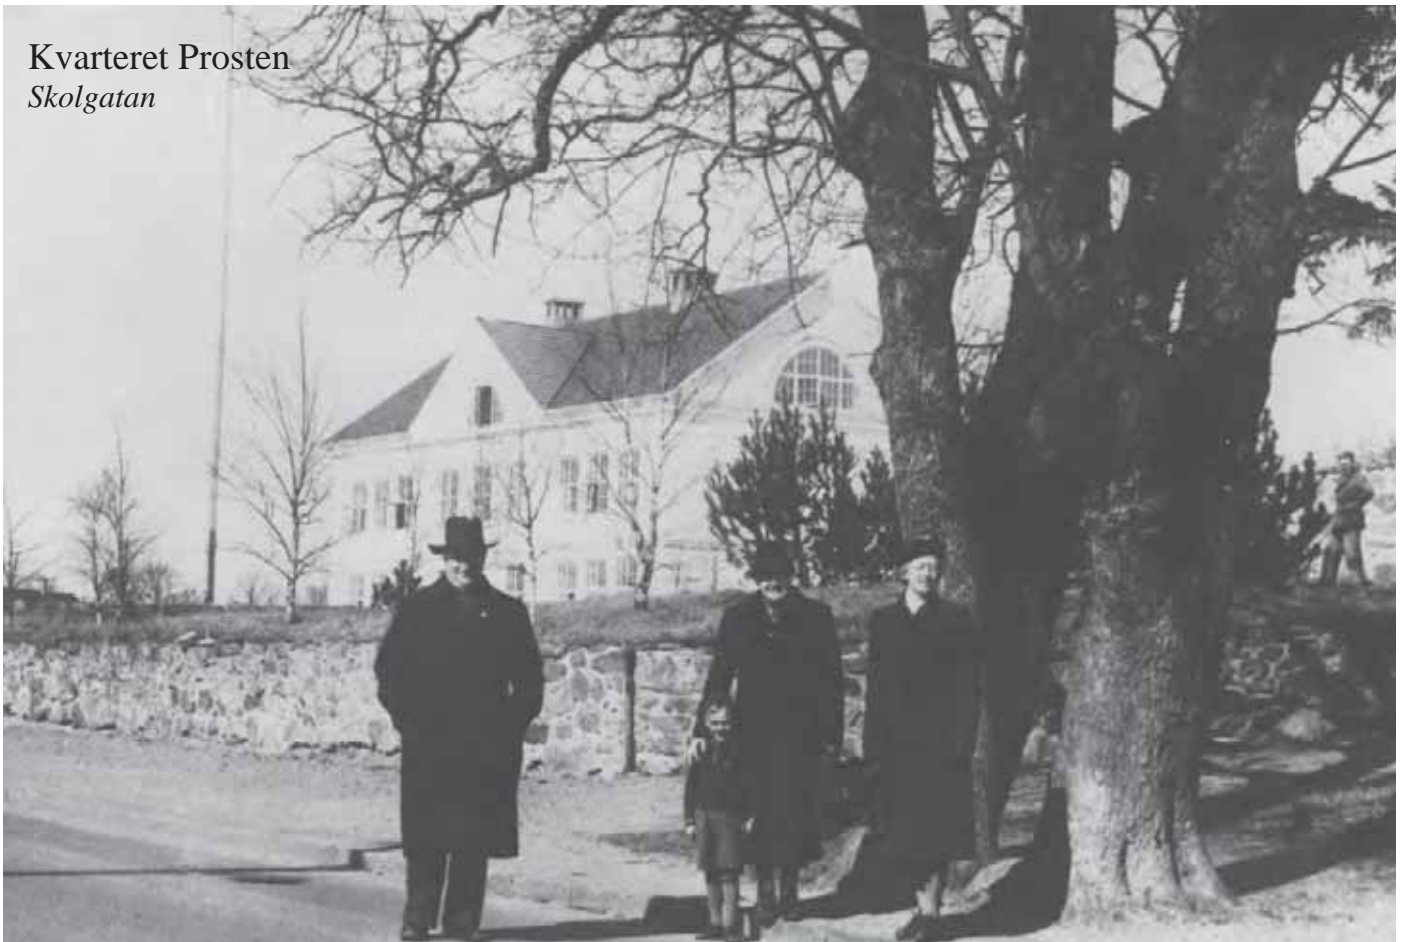
Ovan: Samrealskolan år 1937. De uppställda personer är fr. vänster K. Darelius, E. Olsson och k. Nyblen, samtliga lärare. Notera skorstenarnas utformning, som är den samma i dag. Ur Knut Jönssons bildarkiv.

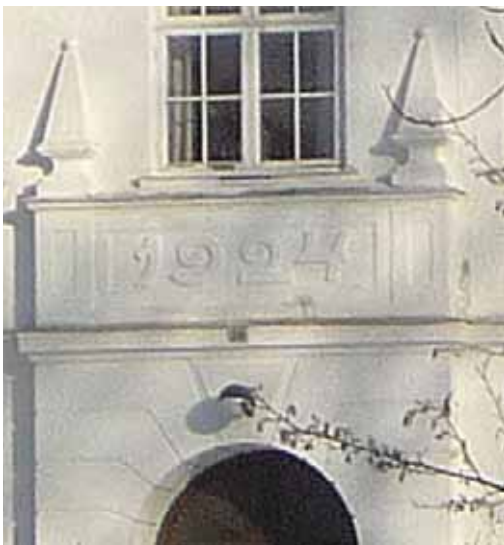
Till sitt yttre är skolan ytterst välbevarad sedan uppförandet. Pyramidformade krön pryder portalen.

På klassiskt manér är fasaden helt symmetriskt uppbyggd, bland annat avseende placeringen av fönster. Enkla former, symmetri, enhetlighet och lugn är utmärkande för skolbyggnaden. Den ursprungligen kalkputsade byggnaden är påfallande välbevarad till sitt yttre och en mycket god representant för den tidens arkitekturideal och i synnerhet idealen för en offentlig byggnad. Genom sitt läge uppe på en höjd, mitt emot Enebacksparken, fyller byggnaden dessutom en starkt miljöskapande funktion. Den dekorativa, rusticerande omfattningen runt portalen utgör ett av flera tidsmarkörer.

Bevarandevärda detaljer: Ståndsmässig skolbyggnad i klassicistisk stil. putsdetaljer, bl. a. rusticerande hörnkedjor och dörrinfattningar. Markerat entréparti samt frontespis med större halvmåneformat lunettfönster betonar symmetrin i fasaden.

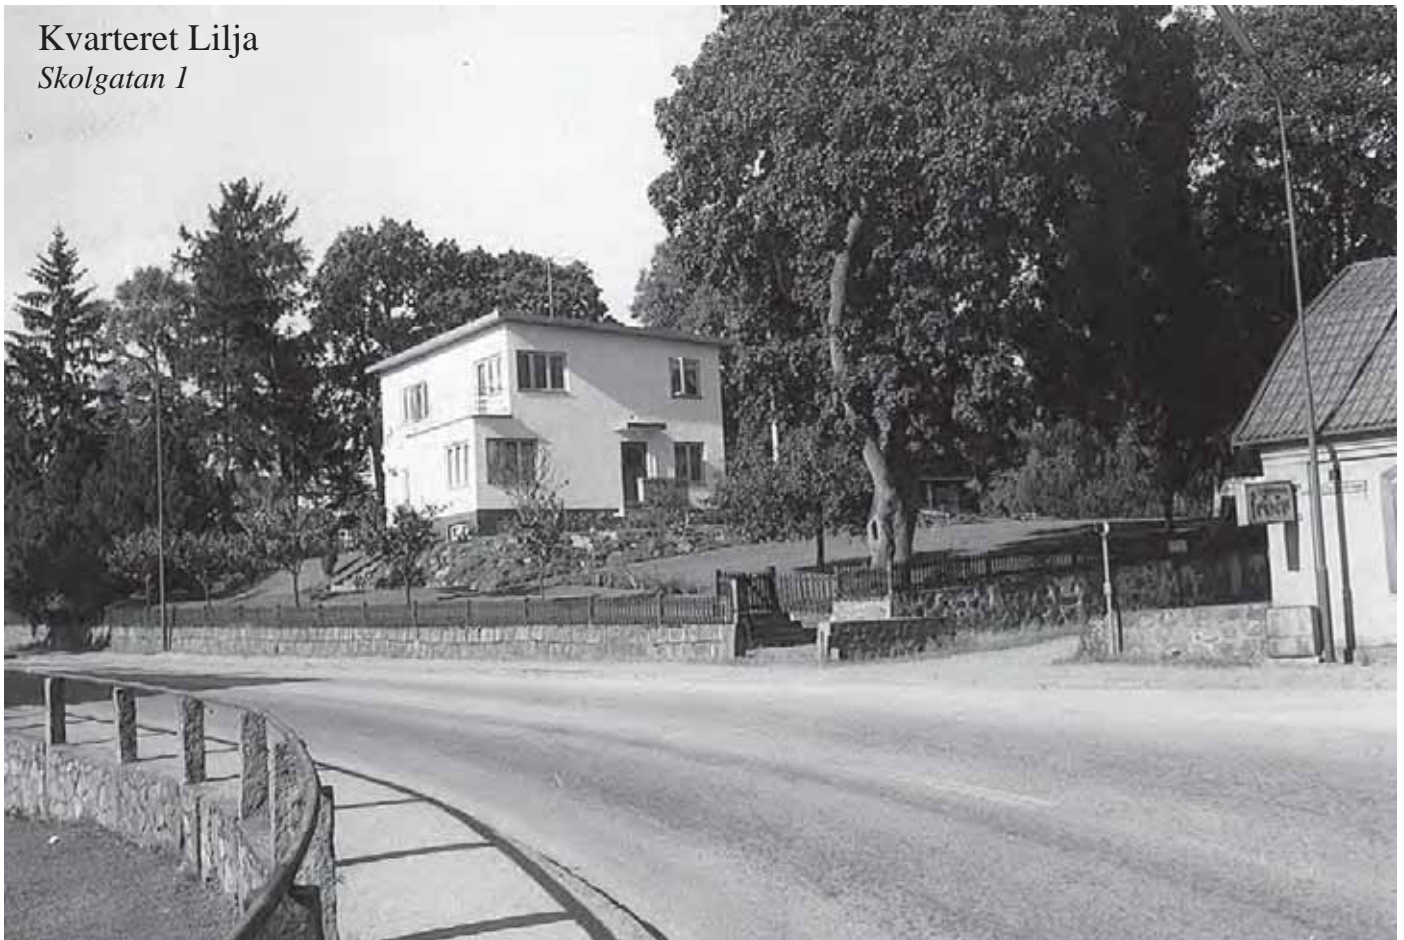
Skolgatan år 1966. Liljan 1 (Höör 53:1) uppfördes 1934 enligt den nya tidens ideal, i sann 30-talsfunktis. Som en vit kub, eller sockerbit, tronar funkisvillan, uppe på en höjd. En stor trädgård, inramad av naturstensmur och staket, hörde till. Till höger syns Liljan 3, där Frisör Hansen hade sin verksamhet.
Foto: Höörs kommun

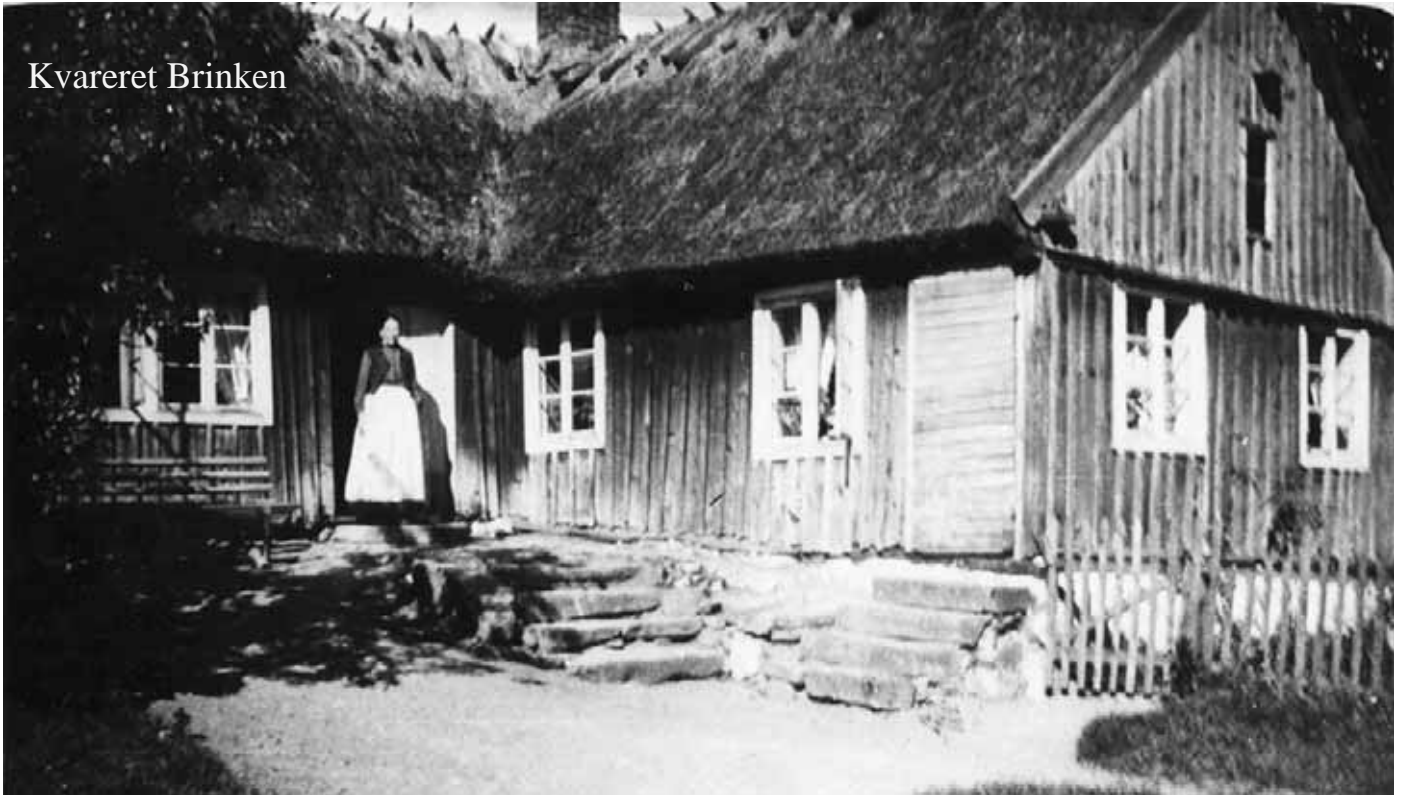
Ett av de hus, en gång tillhörande Höör nr 20, som fram till mitten av 1970-talet låg i kvareret Brinken. Stugan på bilden låg där ingången till vårdcentralen nu finns, ovanför trappan. Hur många hustak som en gång haft stråtak är okänt. Berggrenska gården är ytterligare ett exempel. Den stående locklistpanelen är tidstypisk för 1800-talet.

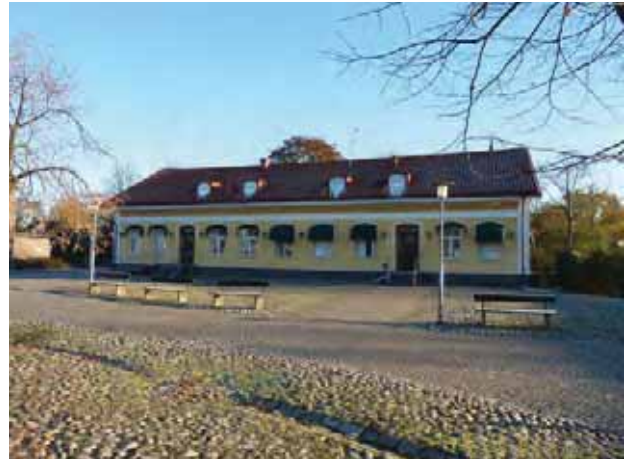
Anders 3 (Hagagatan 1)

Bevarandevärda detaljer: harmonisk, symmetriskt uppbyggd huvudfasad med slätputsad listverk (gesims) mot torget. Glasveranda med snickarglädje mot trädgård. Förändringar: Tidig ombyggnad i öster. Under senare delen av 1900-talet har byggnaden genomgått ytterligare förändringar (fönsterbyte, större takkupa mot trädgården, mindre takkupor mot torget, inglasning av verandan, förstukvist/mindre veranda i sydost borttagen, balkonger på gårdssidan)

Utgör viktig del i torgrummet. Central placering i gamla bykärnan. Fastigheten ingår i q-märkt område vid gamla Torg enl stpl fastställs 1981.

K-2, M-1

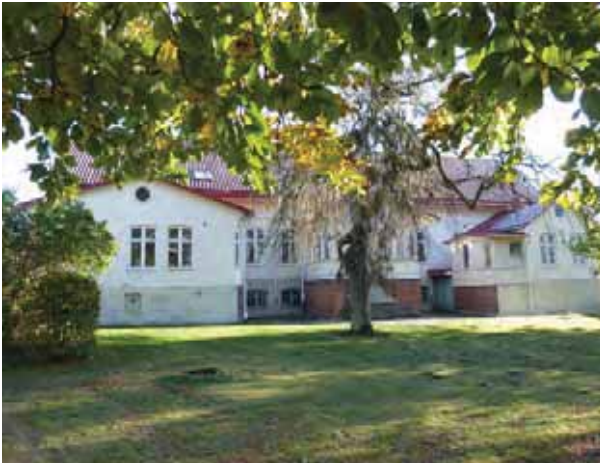
Anders 7 (Storgatan 1, Stenskogsvägen 2)

Tidigare bostads- och handelshus. I dag Musikskola.

Historisk bakgrund: Direkta kopplingar till järnvägens ankomst och Höörs utveckling som stationssamhälle.

K-2, M-1

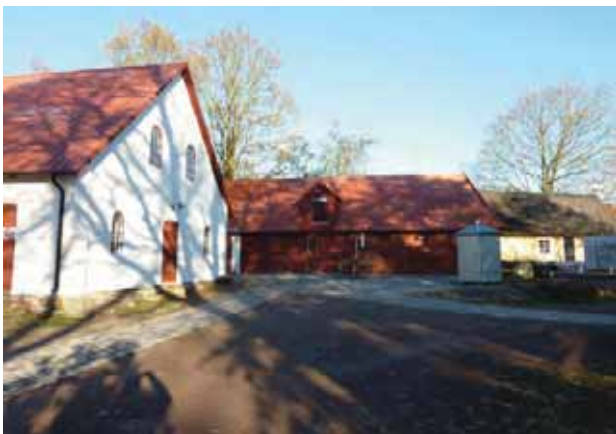
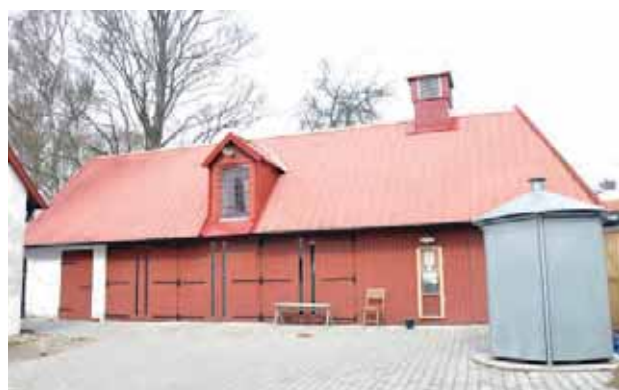
Berggren 7 (Storgatan 9)

Bilderna nedan: Uthus ombyggt till glashytta och butik, 2008

Bostadshus i ett plan. Berggrenska gården

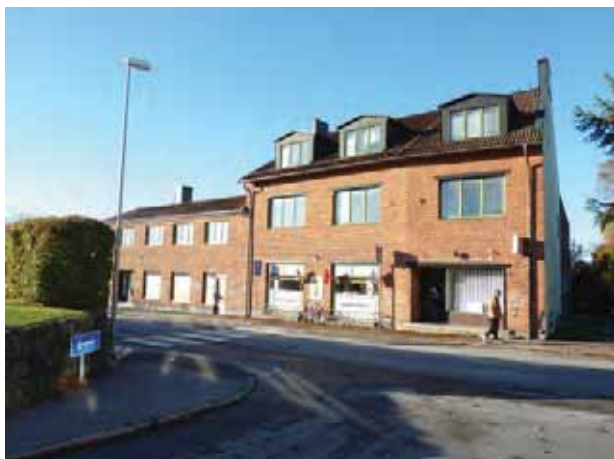
Brinken 1 (Storgatan 2)

K-4, M-3

Förändringar: Inga större förändringar sedan uppförandet.

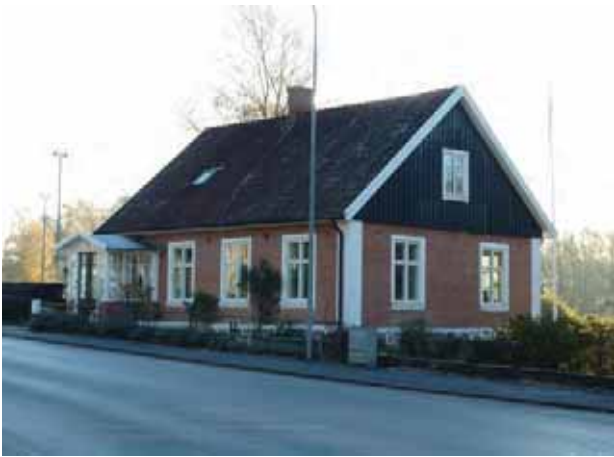
Eric 9 (Hörbyvägen 6)

Bostadshus i ett plan med inredd vind.

Förändringar: huset har byggts till på baksidan, större fönster har tagits upp under 1900-talets senare del.

K-3, M-2

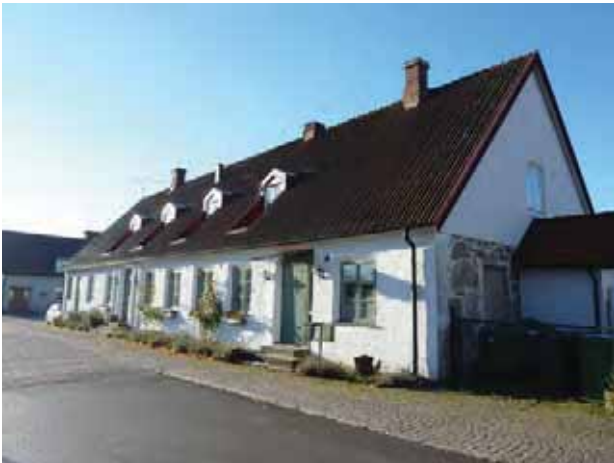
Felix 7 (Gamla Torg 8)

Bostadshus och restaurang i ett plan med inredd vind

Centralt placerad i den gamla bykärnan med bl. a. marknadsplats och gästgiveri. Huvudfasad mot torg av stor betydelse för upplevelsen av torgrummet.

K-2, M-1 (huvudfasad)

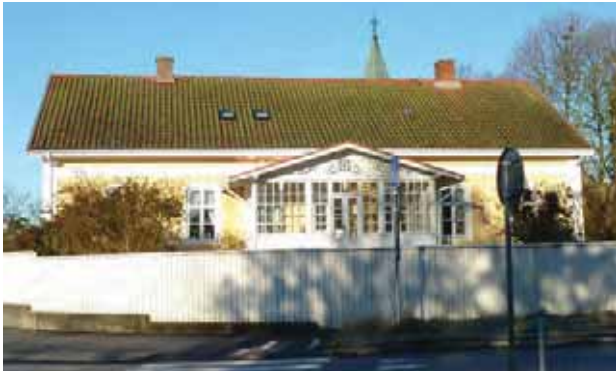
Höör 59:27 (Hörbyvägen 1c)

(Tillhörde tidigare samma fastighet som Höör S:11.

Förändringar (samtliga byggnader): Inga påtagliga förändringar sedan förra inventeringen.

K-1, M-1

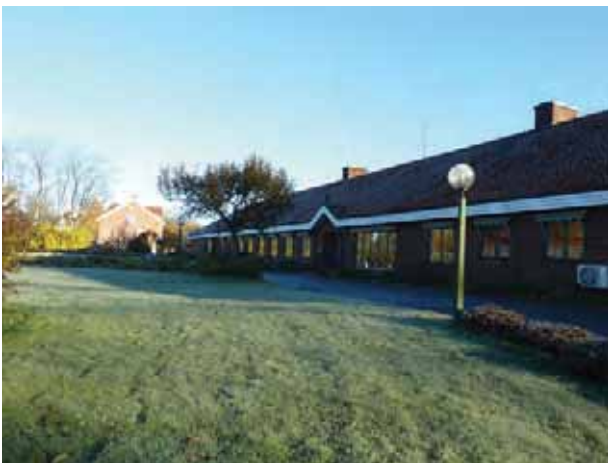
Liljan 1, Höör 53:1 (Skolgatan 6)

Bostadshus i två plan

Byggår: 1966

Genomgripande förändringar under senare delen av 1900-talet.

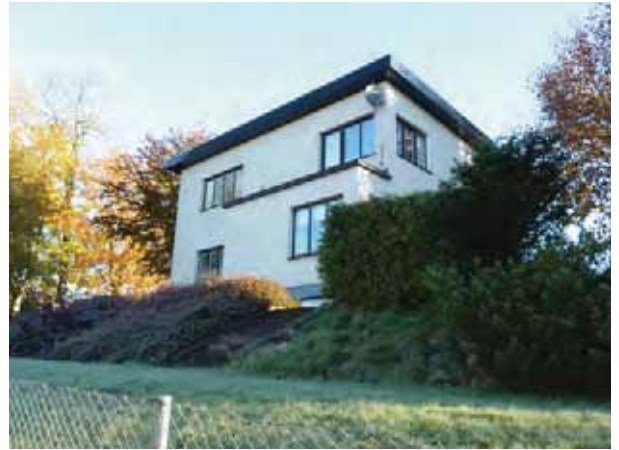
Liljan 3, Höör 59:22 (Skolgatan 4)

K-4, M-3

Förändringar: Inreddes med två lägenheter 1945. Takfönster, takkupa, fasadförändringar (norra gaveln). Till sin helhet välbevarad sedan uppförandet.

Uthuset, som är sammanbyggt med grannfastighetens garage (Liljan 4) har genomgått större förändringar under 1900-talets senare del.

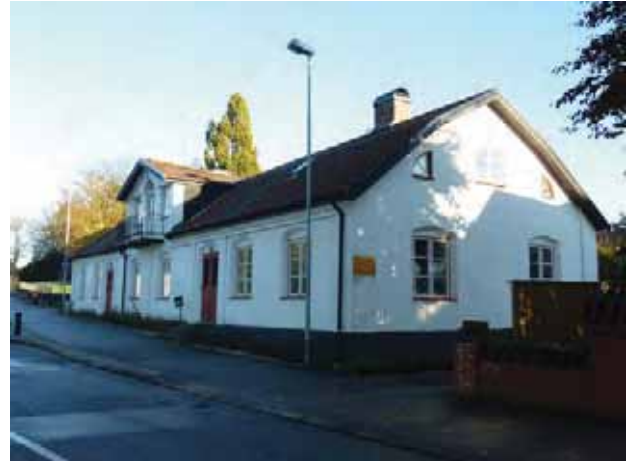
Liljan 4, Höör 59:23 (Skolgatan 2)

K-2, M-2

Förändringar: . Två våningar hög träveranda med snickarglädje riven 1940 och ersatt med murad terrass med balkong. Fönsterförändringar under 1900-talets senare del.

Centralt placerad direkt väster om kyrkan, ingår i och förstärker miljön kring kyrkan. Harmonierar väl med Liljan 3. Uthus från tiden ingår i en harmonisk helhet:

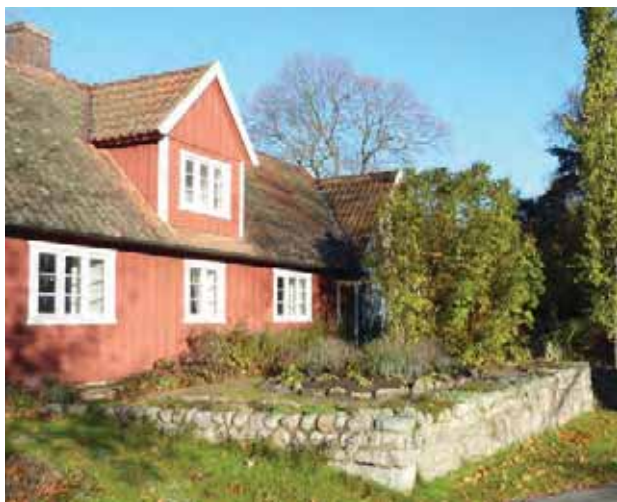
Lundsten 11 (Brogatan 3)

K-2, M-1

Lundstenska gården, "Stengården". U-formad f d gårdsanläggning till Gård nr 9 i Höör.

Förändringar: Mindre förändringar under senare delen av 1900-talet (takkupa och fönster mot Brogatan). Inga påtagliga förändringar sedn förra inventeringen.

K-1, M-1

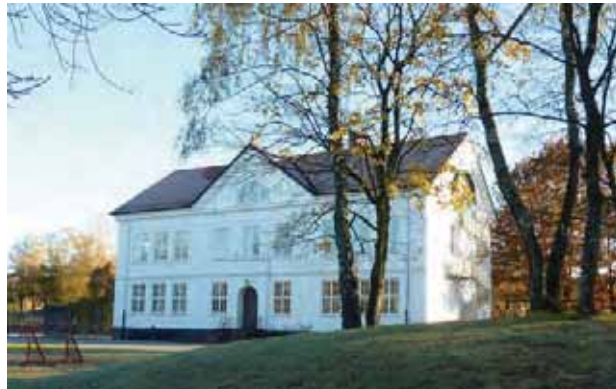
Prosten 4 (Östergatan 22, 24, Kyrkstigen 1)

Byggnaden har en anmärkningsvärt arkitektonisk funktion som blickpunkt uppe på en höjd, med viss distans till omgivande bebyggelse. Enebacksparken (nord)väst om fastigheten bidrar till skolans starkt miljöskapande betydelse.

Förändringar: Stora invändiga och utvändiga förändringar under 1900-talets senare del. Utvändigt: igen-sättning av gavelfönster, inplåtning av skorstenar, ny entré gårdsfasad (aluminium). Teckningssalen utvidgad redan 1944.

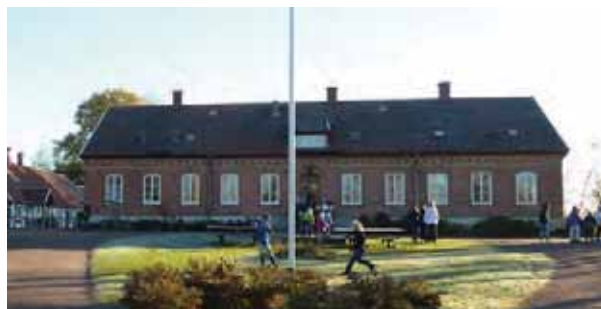
Prosten 5 (Skolgatan 10)

Byggår: Cirka 1862

Platsen för prästbostad belagd sedan 1700-talet. Ingår i den gamla kyrkbyns kärna.

Bevarandevärda detaljer: Påkostad, symmetrisk och välproportionerlig tegelbyggnad. Fasader i rött tegel med rika mönstermurade detaljer i anslutning till fönster, dörr och takfot. Gavlar med trappstegsornament. Inslag med gult tegel.

Förändringar: Senare tillkommen takkupa.

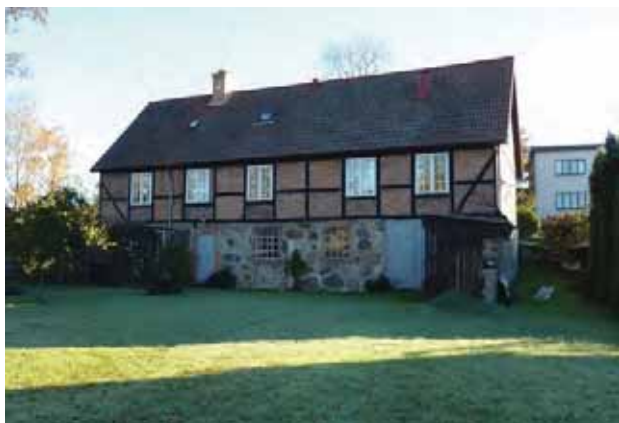
Spinneriet 1 (Skolgatan 3)

Bevarandevärda detaljer: korsvirke på putsad gråstensgrund, synlig rödmålad timra, putsade fack

Förändringar: Byggnaden tillbyggd och förändrad till stora delar (fönster, tak, dörr).

K-1, M-1 (Byggnad 1 och 2)

Bostadshus

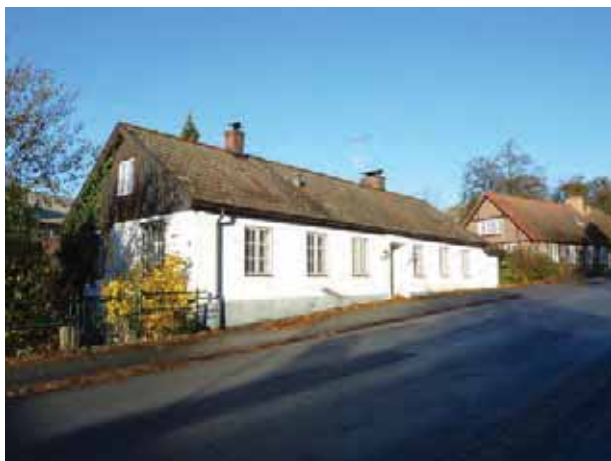
Spinneriet 3 (Eriksgatan 17, Skolgatan 1)

Bostadsbyggnad i ett plan

Byggår: 1870-tal

Förändringar: Gatufasaden tämligen väl bevarad, undantaget entrén och fönster. Gårdsfasaden har genomgått större förändringar under 1900-talets senare del (bl a tillbyggnader).

Bevarandevärda detaljer: hög naturstensgrund med infogade kvarnstenar.

Betydelsefull för den ålderdomliga gatumiljön, bl a genom sin placering i gatulinje. Hör ihop med Spinneriet 1 och Liljan 3.

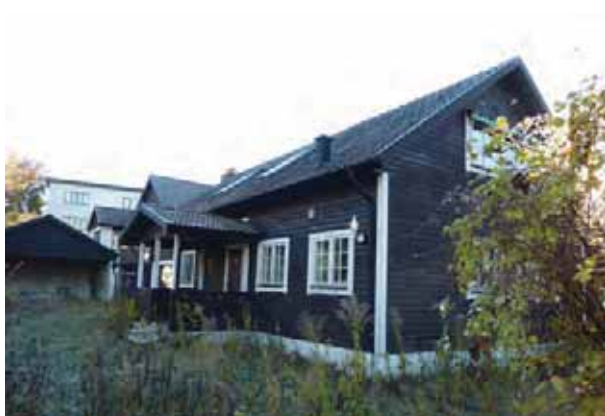
Bostadshus i ett plan med inredd vind

Byggår: 1968

Förändringar: Bl a takfönster

K - 3, M - 2 (hela fastigheten)
