KULTURMILJÖPROGRAM 2012

Nordöstra delarna av Höörs tätort

DELOMRÅDE 6

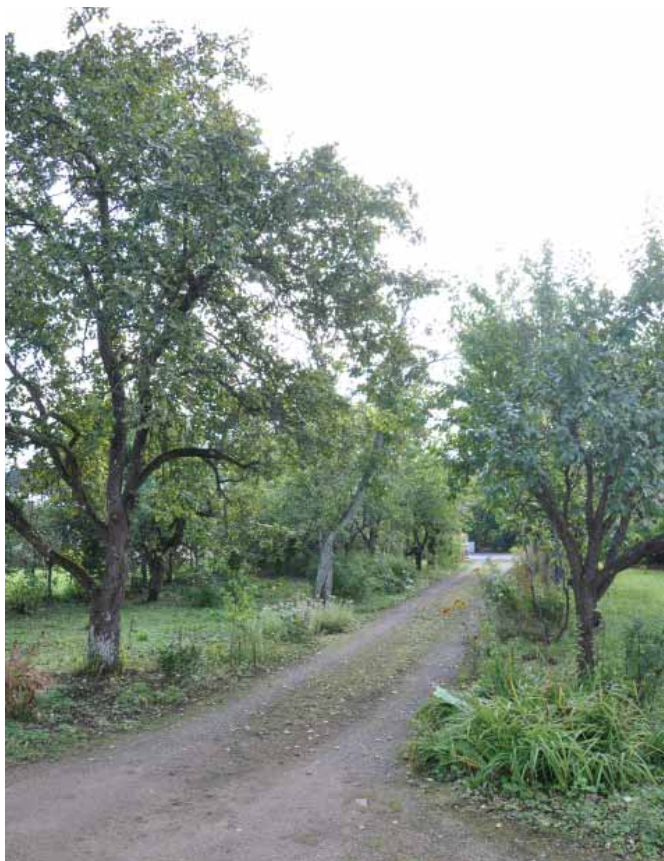
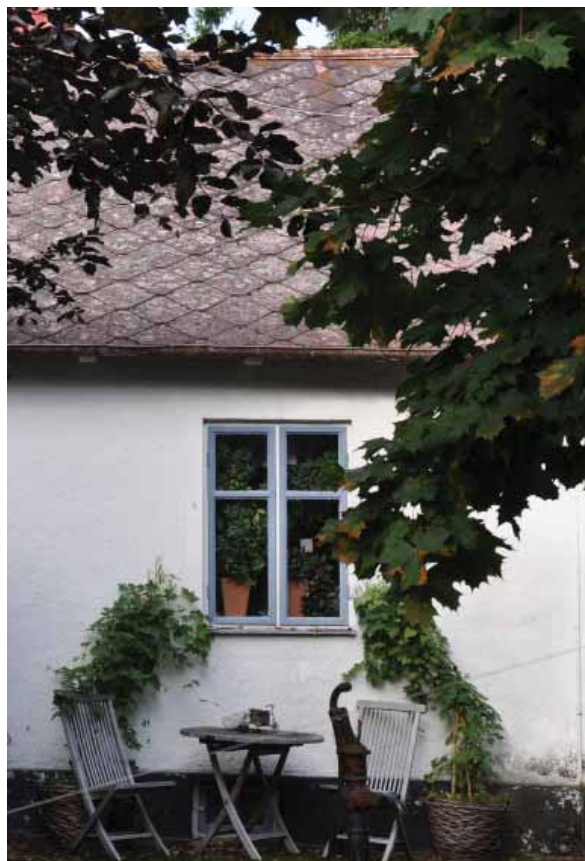
Uppvuxna trädgårdar med fruktträdsodling, perenner och grusbelagda trädgårdsgångar; eternittal med patina, vitputsade fasader och gamla korspostfönster på Plantvägen (Plantan 4 och Plantan 1).

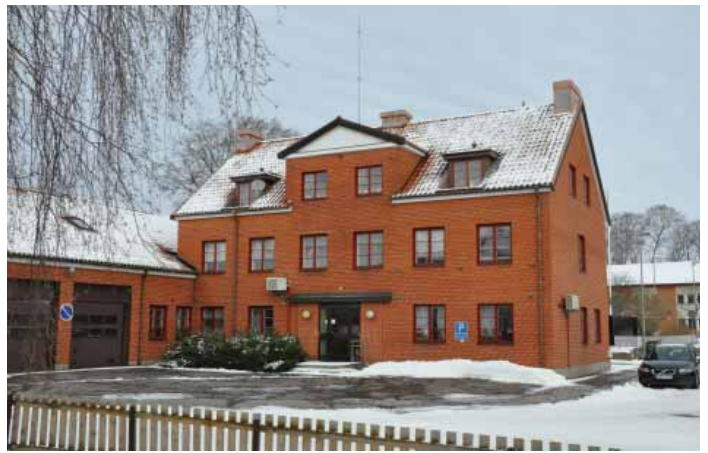
Det gamla badhuset är fullt igenkännbart trots bland annat senare tilläggsisolering med rött fasadtegel. De nätta takkuporna är ursprungliga. Tegeltaket ligger kvar och fönstren är de gamla. Foto: 2012.

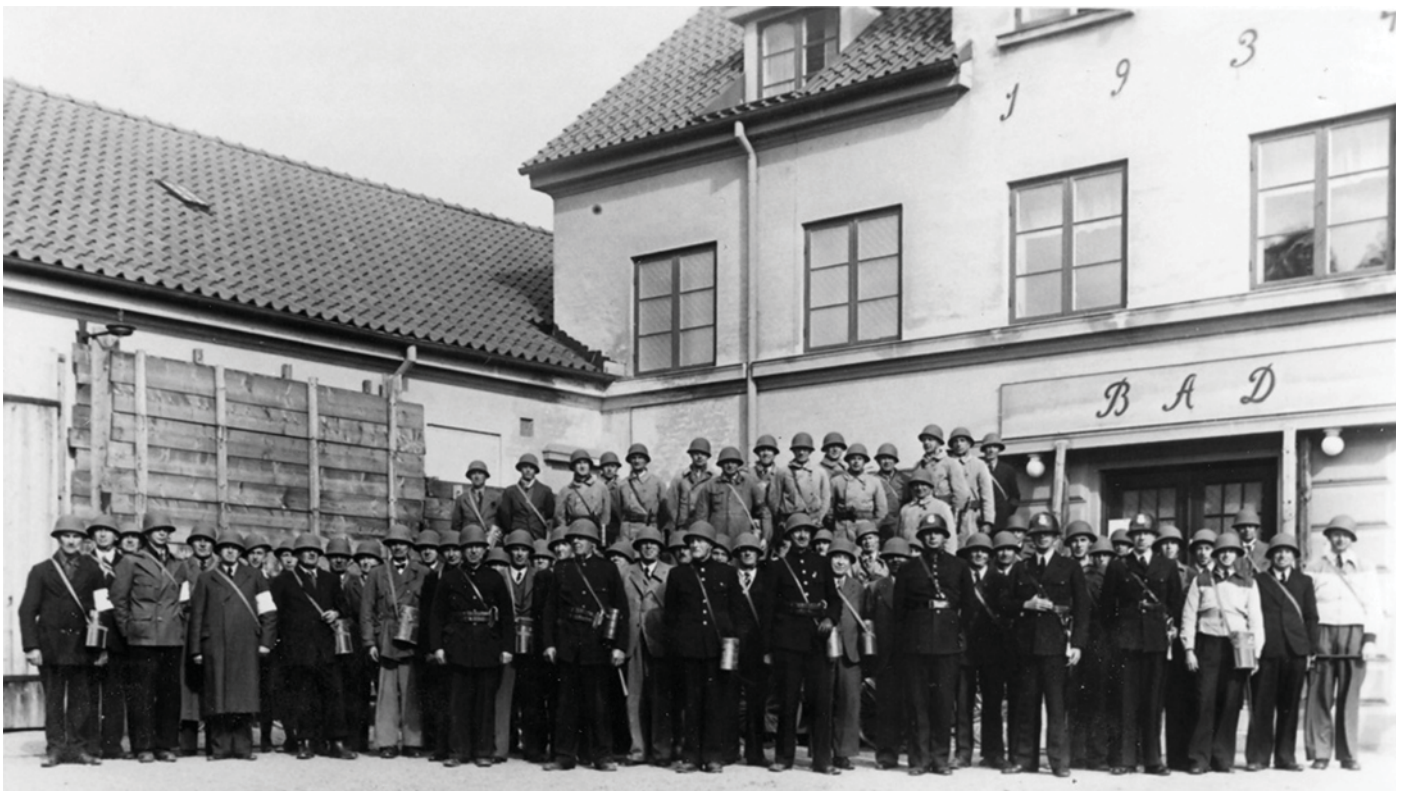
Invigning av Höörs badhus år 1934. Det putsade tvåvåningshuset fick senare en ny funktion som brandstation, innan Höörs brandkår fick nya, moderna lokaler. Notera den fina rusticeringen kring den pampiga entrén. Offentliga byggnader uppförda vid den här tiden skulle gärna utstråla en viss "pondus"! Samrealskolan, uppförd 1937, fick en liknande arkitektonisk gestaltning och ett liknande entréparti. (Se Gamla Kyrkbyn). Arkivfoto ur Knut Jönssons bildsamling.

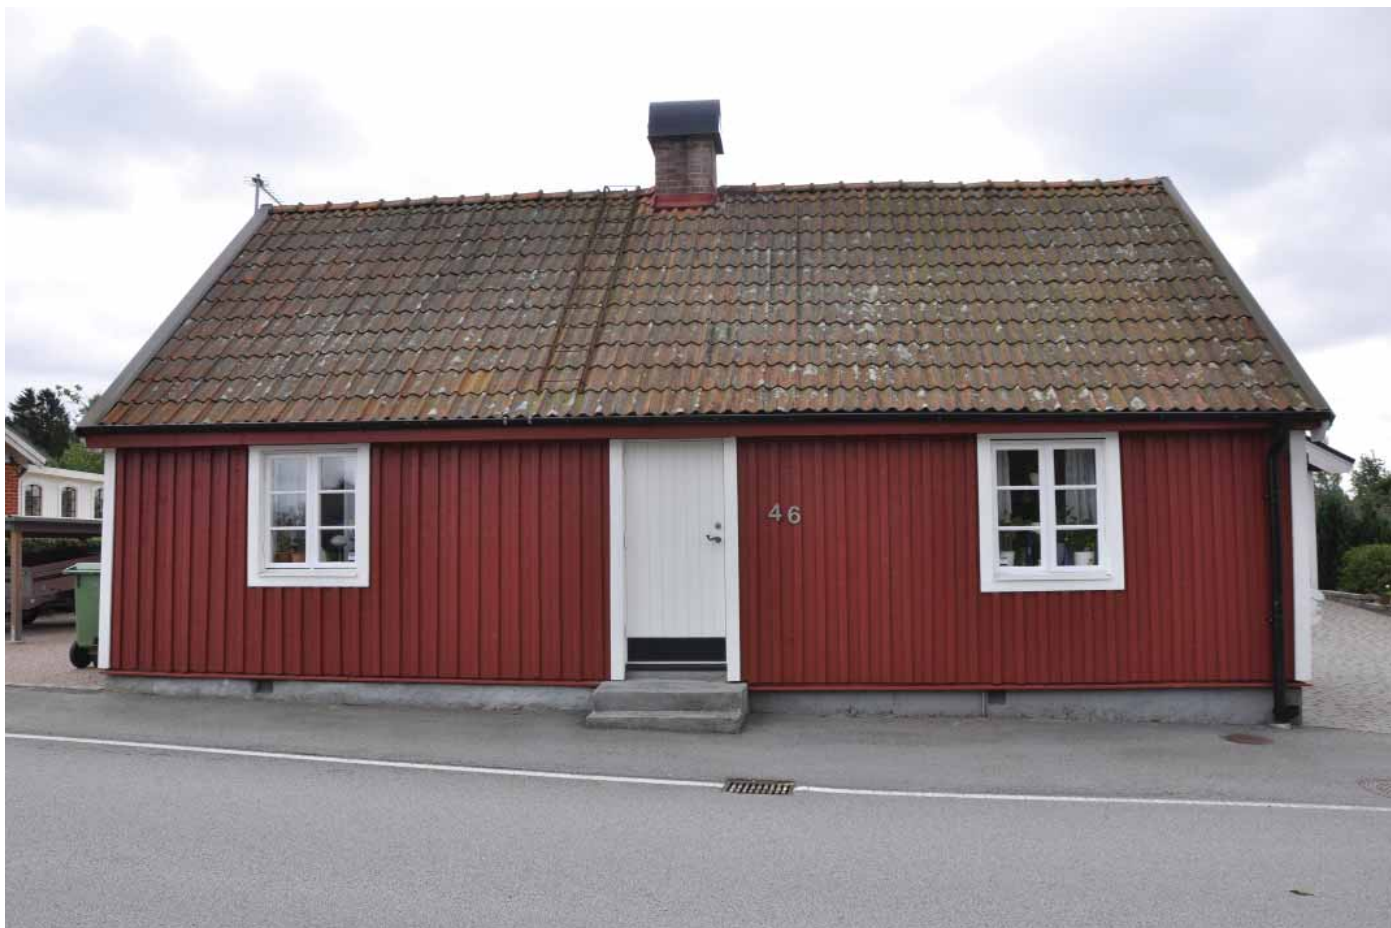
Huset på Grönalundsvägen 46 uppfördes omkring 1880 som ett så kallat gatehus. Huset har byggts till under 1900-talets senare del, men fasaden mot Grönalundsvägen har fortfarande en ålderdomlig prägel.

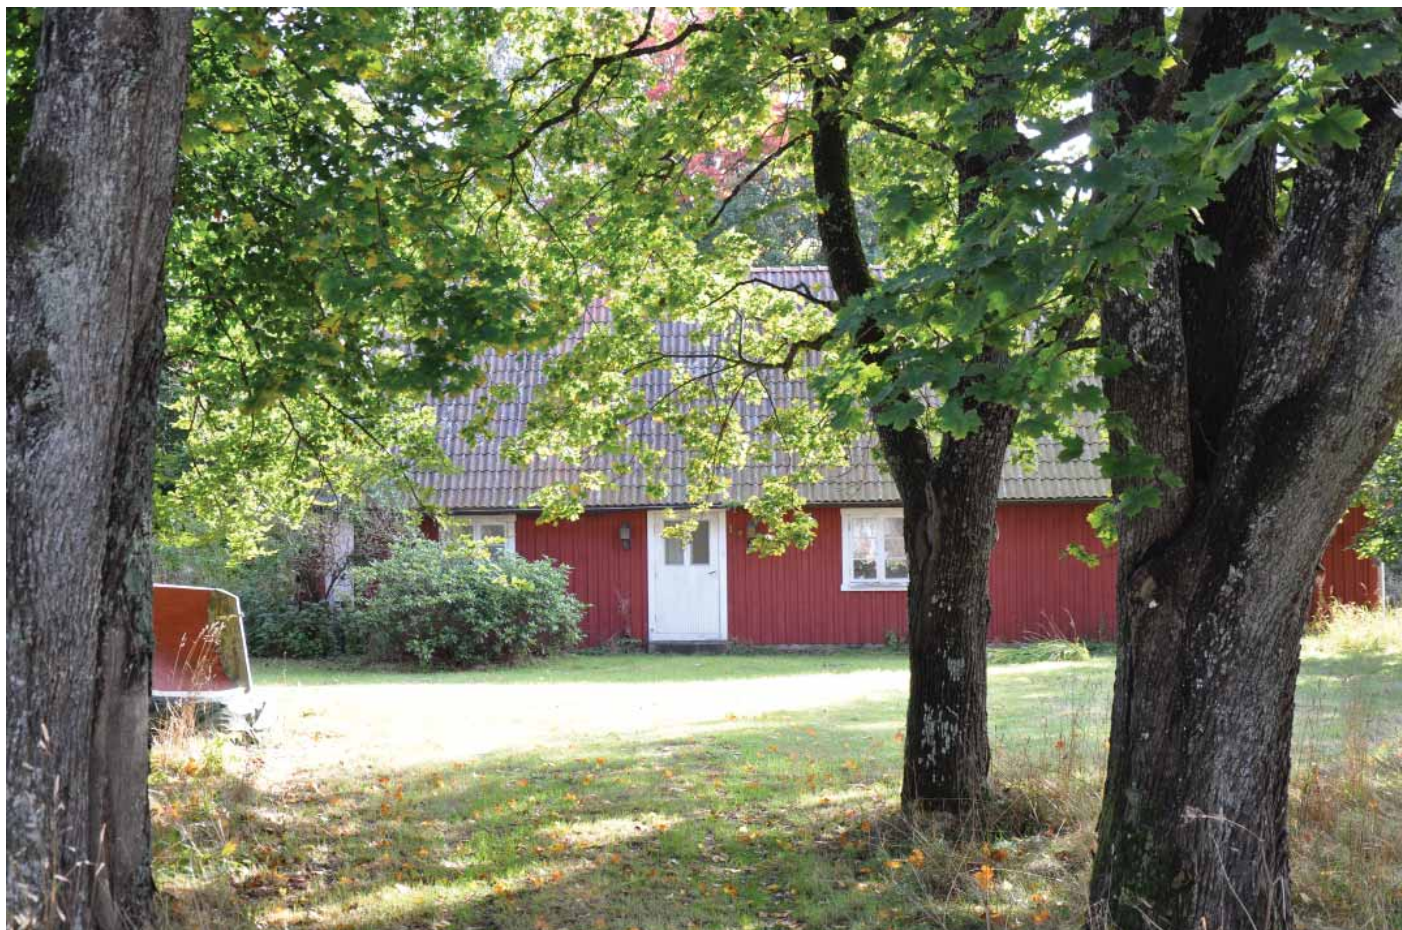
Tjörnarpsvägen tillhör Höörs äldsta vägar. Klevahill 1:36 på Tjörnarpsvägen uppfördes 1892-93.

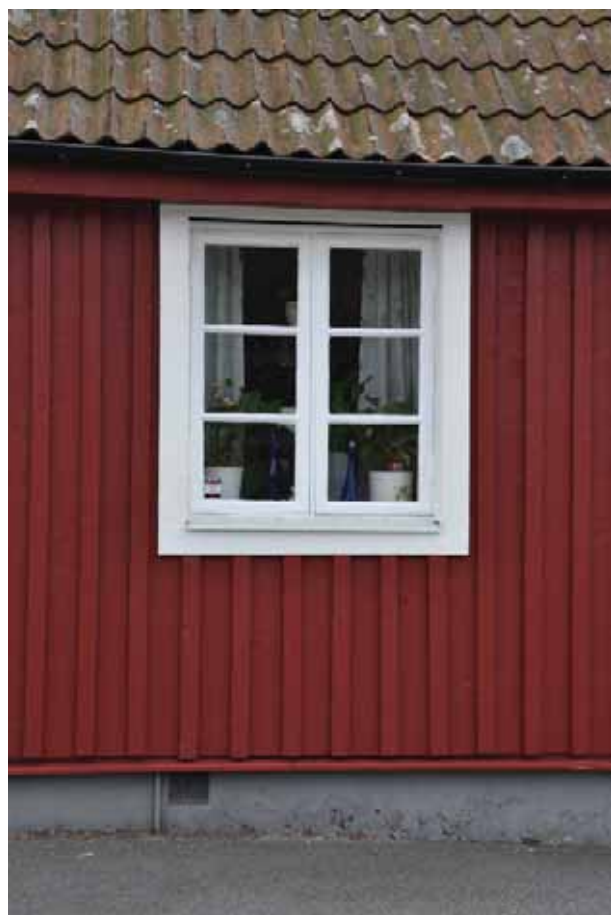
Röd locklistpanel, lertegeltak och spröjsat tvåluftsfönster. Gatehus på Grönalundsvägen.

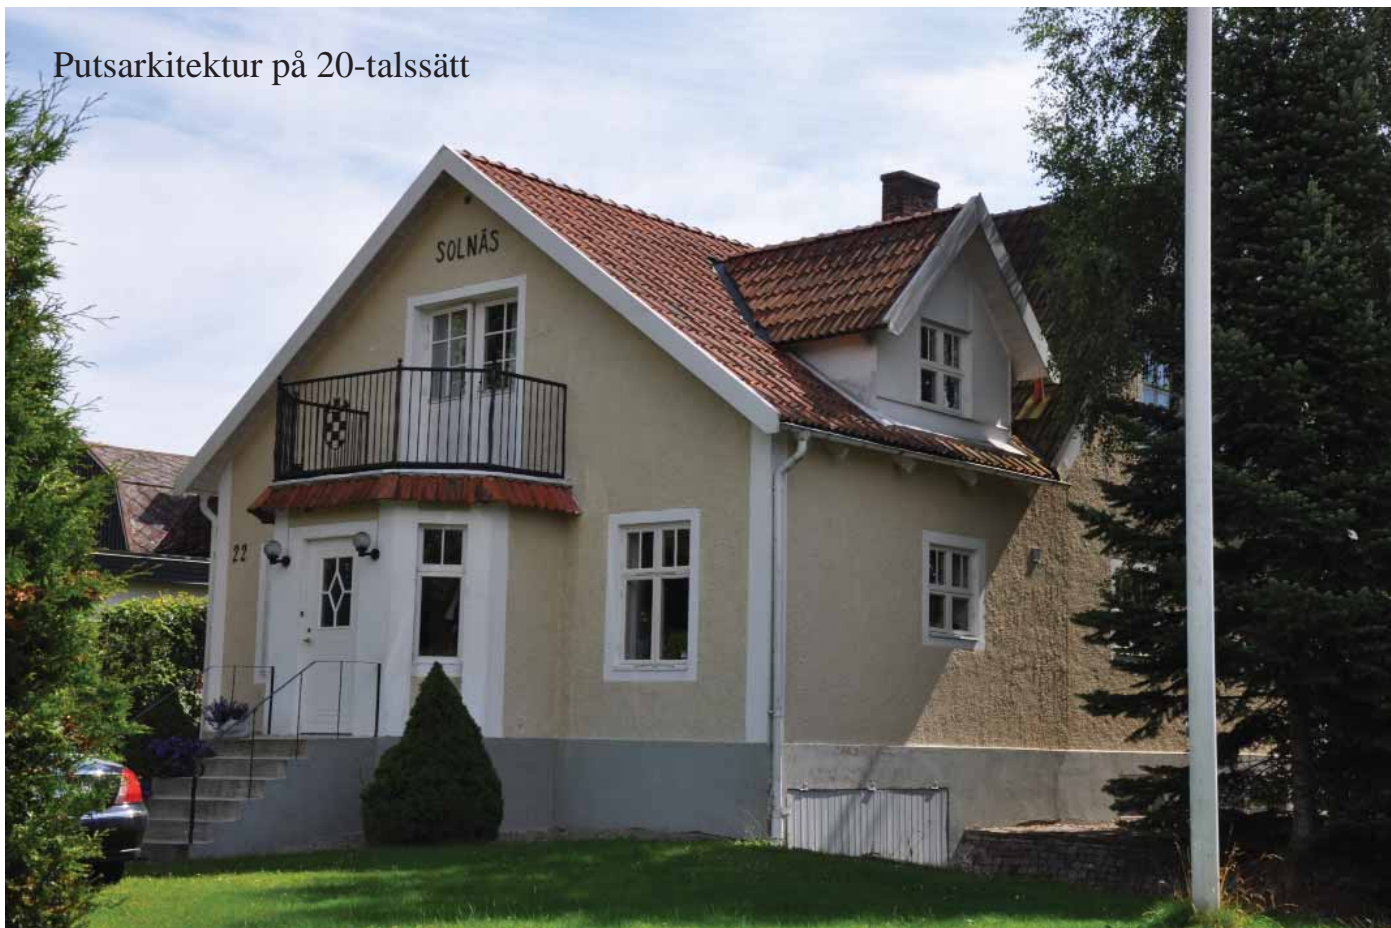
1920-talsklassicism på Norrevärnsgatan, "Hermelinen 10" från 1926-27. Notera balkongen. Foto: 2012

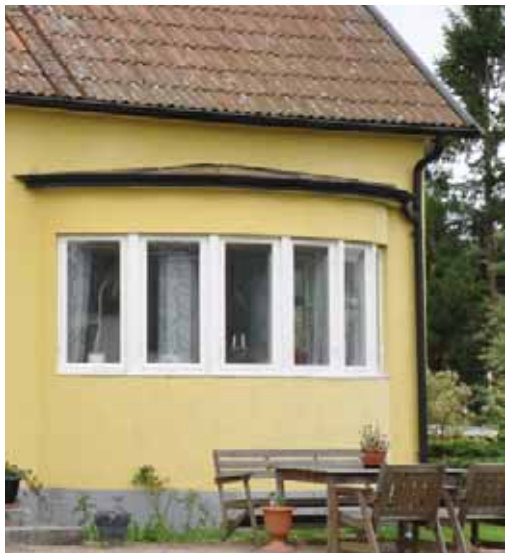
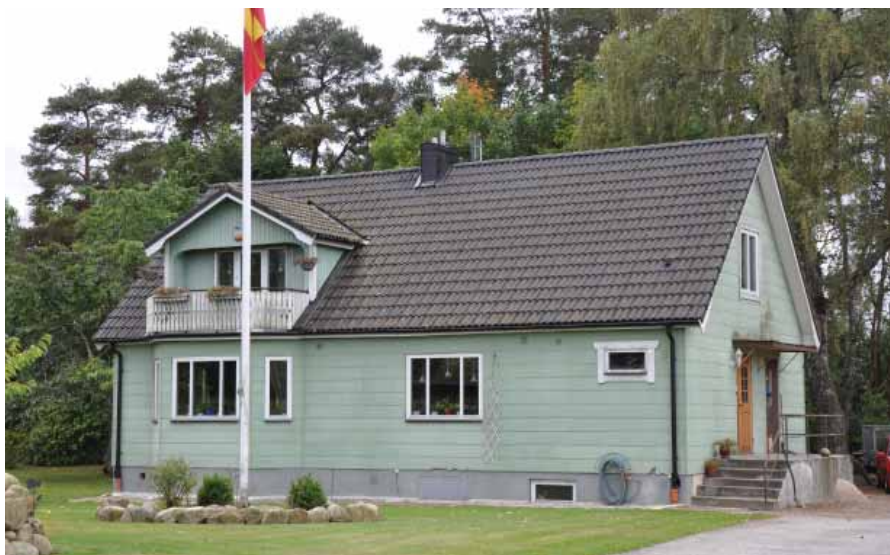
Tv. Detalj från Klevahill 1:42, uppfört i funkisstil under 1930-40-talen. Th: "Hästhoven 2" på Violgatan, uppfört 1936. Foto: 2012

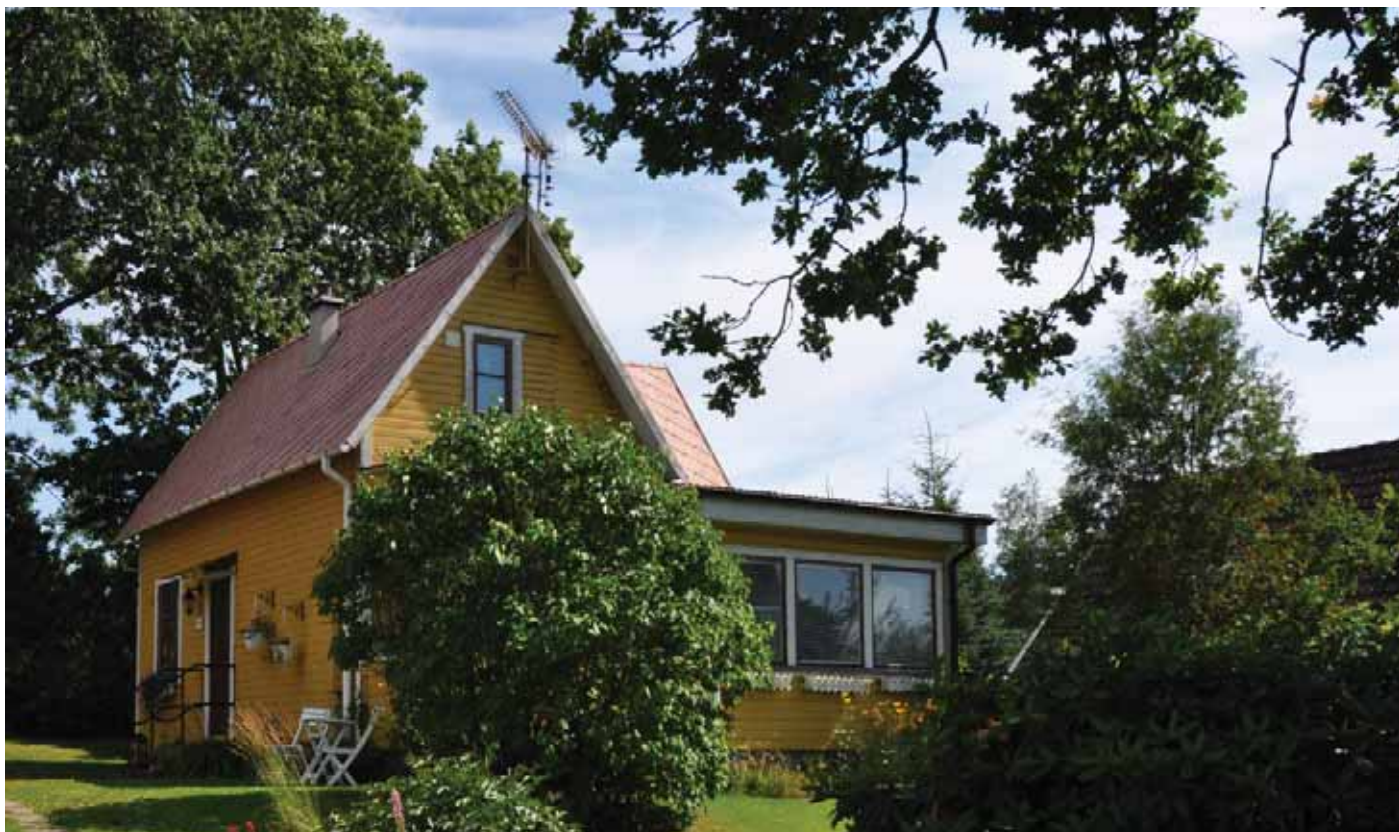
Småskalig villabebyggelse med lummig trädgård på Hindstigen. Huset har byggts till under senare delen av 1900-talet. De miljömässiga värdena är här högre än de kulturhistoriska.

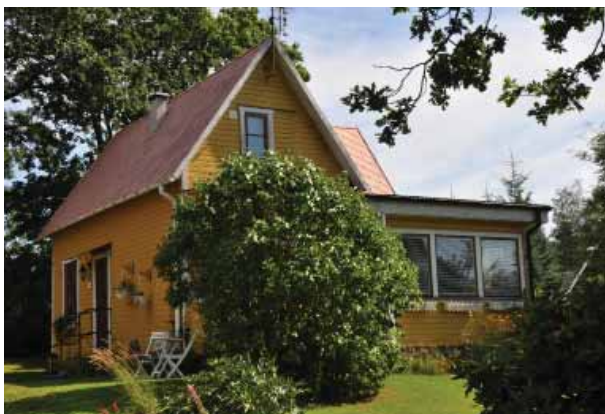
Dovhjorten 9 (Hindstigen 4)

Bostadshus i 1 ½ plan

K-4, M-2

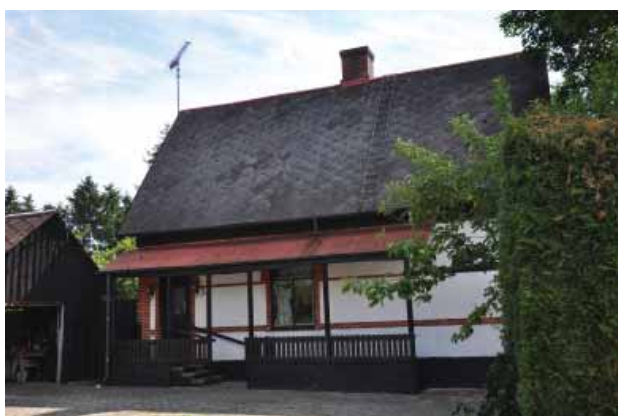
Grävlingen 7 (Norrevärnsgatan 34)

Bostadshus i ett plan

Eternittak på samtliga byggnader

K-4, M-3

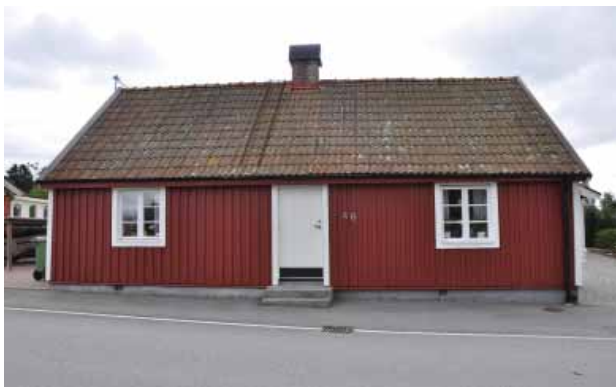
Gullvivan 8 (Grönalundsvägen 46)

Bostadshus i ett plan, s k gatehus

Förändringar: takkupa

K-3, M-2

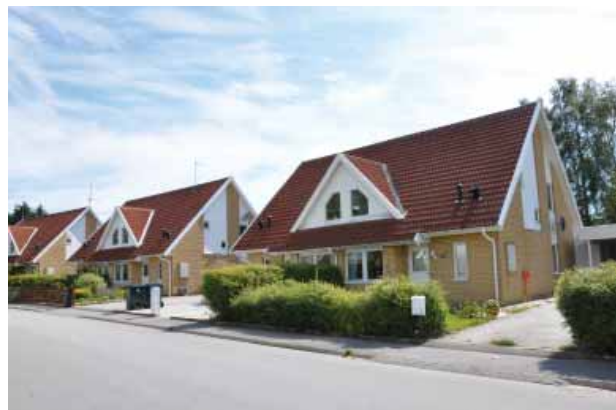
Hästhoven 2 (Violgatan 3)

Bostadshus i 1 ½ plan

En gäststuga (från 1936) och ett uthus finns på tomten.

K-3, M-3

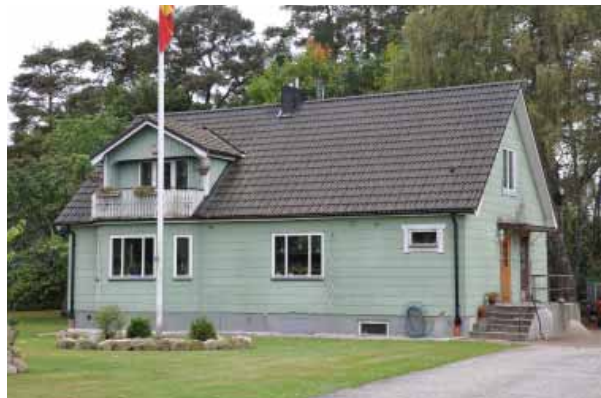
Höör 60:2 (Tjörnarpvägen 27)

Bostadshus i 1 1/2 plan

Mindre förändringar: Entrédörrarna utbytta, balkongfronten ommålad, inplåtning av skorsten.

K-2, M-3

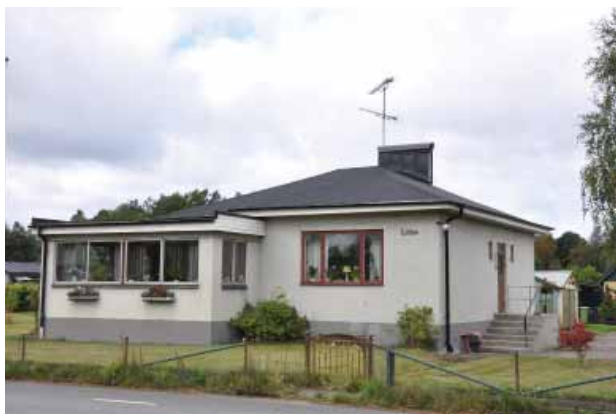
Höör 60:8 (Guldregnsvägen 10)

Bostadshus i ett plan, i funkisstil, "Lillbo"

K-3, M-2

Väl bevarat funkisuttryck. Höör 60:8, Höör 60: 9, Klevahill 1:43 och Klevahill 1:45 utgör tillsammans en sammanhängande bebyggelsemiljö med högt bevarandevärde. *Miljö 2.*

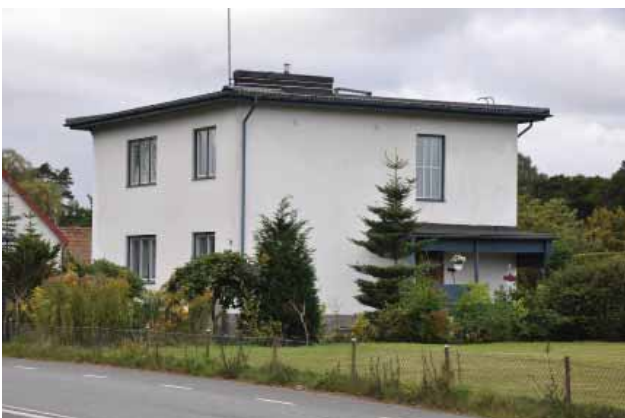
Höör 60:9 (Guldregnsvägen 12)

Bostadshus i två våningar, i funkisstil

K-2, M-2

Väl bevarat funkisuttryck. Höör 60:8, Höör 60: 9, Klevahill 1:43 och Klevahill 1:45 utgör tillsammans en sammanhängande bebyggelsemiljö med högt bevarandevärde. *Miljö 2.*

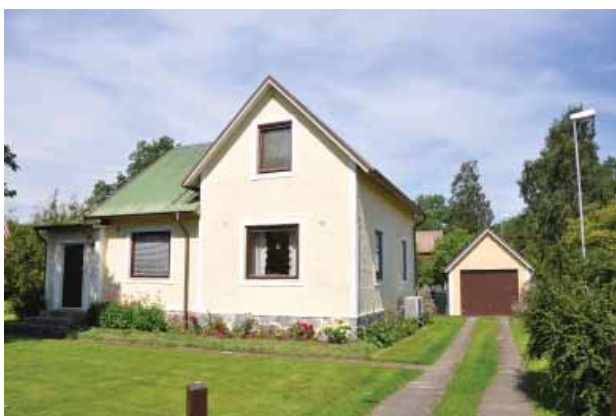
Killingen 5 (Oxstigen 11)

Bostadshus i 1 ½ plan

Exteriören på såväl boningshus som uthus är oförändrad sedan förra inventeringen

K-1, M-2

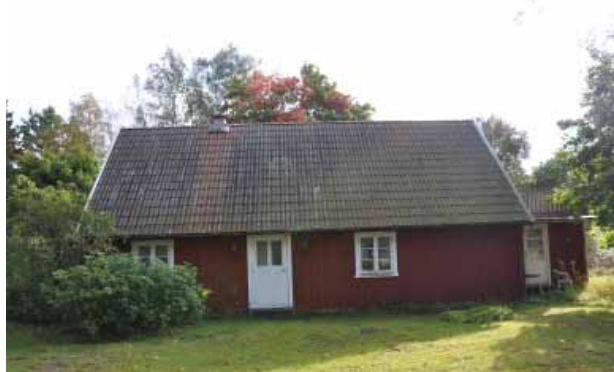
Klevahill 1:42 (Tjörnarpsvägen 20)

Bostadshus i 1 ½ plan

Tegel på betonggrund.

Förändringar: Tidigt tillkommen mindre takkupa mot Tjörnarpsvägen. Exteriören i stort sett oförändrad sedan förra inventeringen.

K-2, M-2

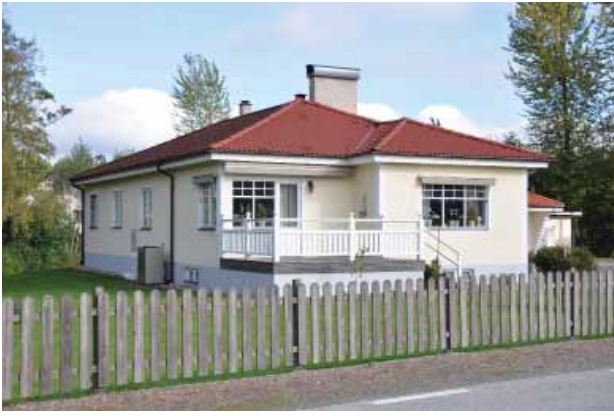
Klevahill 1:45, Södra Rörumsvägen 3

Bostadshus i ett plan, i funkisstil

Fastigheten har genomgått förändringar under 1900-talets senare del: tillbyggt terrassdäck, tillbyggd veranda med snickarglädje, fönster försedda med spröjsar. Skala och proportioner de samma.

K-4, M-3

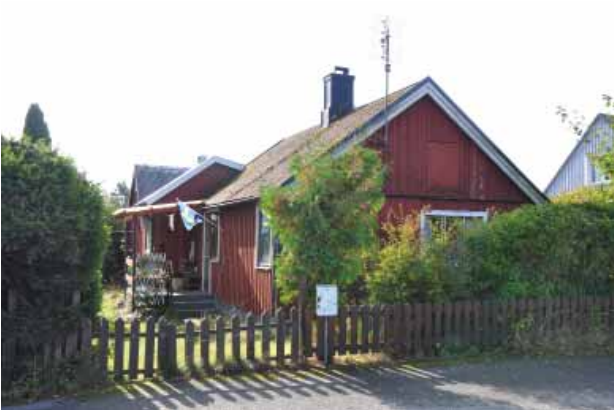
Klängrosen 5 (Grönalundsvägen 33)

Bostadshus i ett plan

Förändringar: tillbyggnad 1968, tillbyggnad av altan 1974, fönsterbyten, inplåtning av skorsten.

K-4, M-3

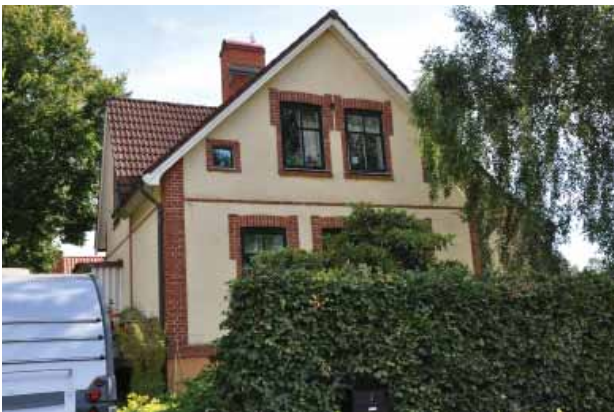
Lammet 9 (Killingstigen 4) Norrevärn

Bostadshus i 1 ½ plan, "Björkås"

Merparten av senare förändringar gjorda mot gatan är utförda med hänsyn till husets historia och originalutformning. Större och avvikande förändringar mot baksidan.

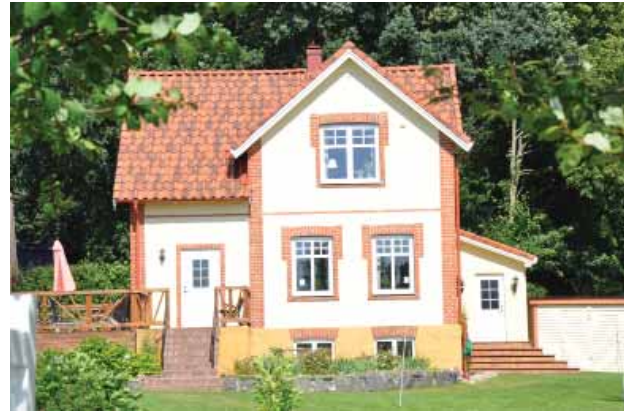
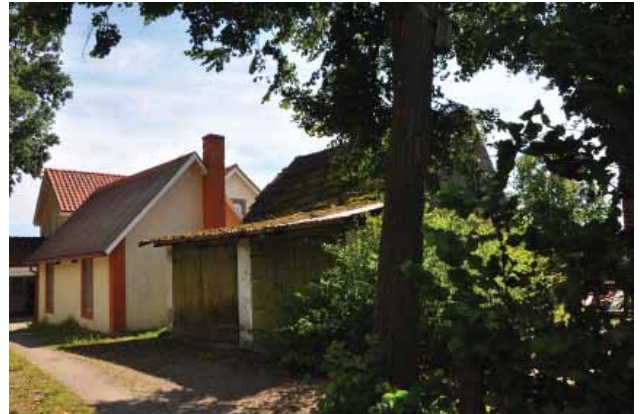
Liden 1 (Korta gatan 2)

Bostadshus i ett plan med inredd vind

Byggår: Uppgifter saknas. 1920-tal?

Detaljer: bevarat eternittak

Förändringar: tillbyggnad, fönsterbyten, ny fasadbeklädnad 1945, fasadändringar 1978.

Äldre uthus finns på tomten

K-4, M-3

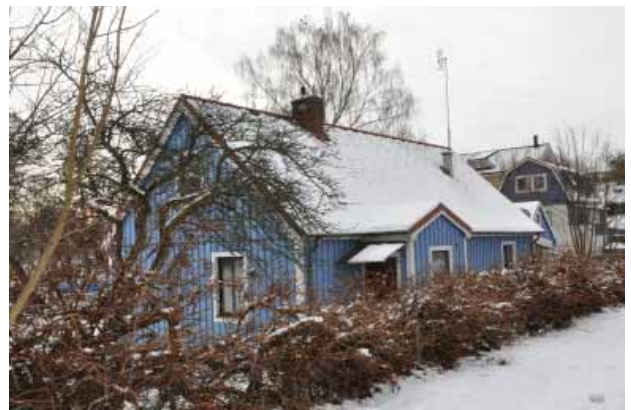
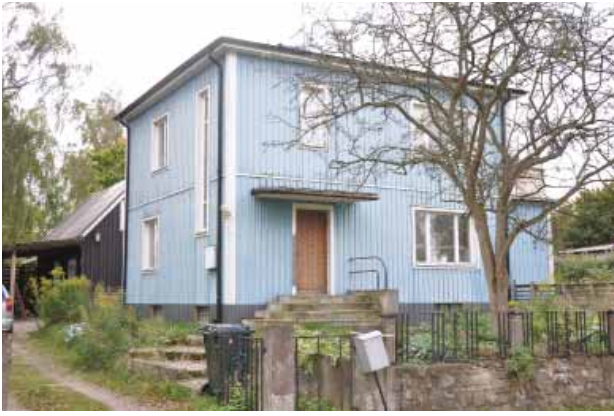
Loke 3 (Thornbergsgatan 6)

Bostadshus i två våningar, i funkisstil

Byggår: 1935

Huset har träkonstruktion

Förändringar: Ny fasadbeklädnad (tidigare: putsade fasader), ny entrédörr.

Ett uthus finns på tomten.

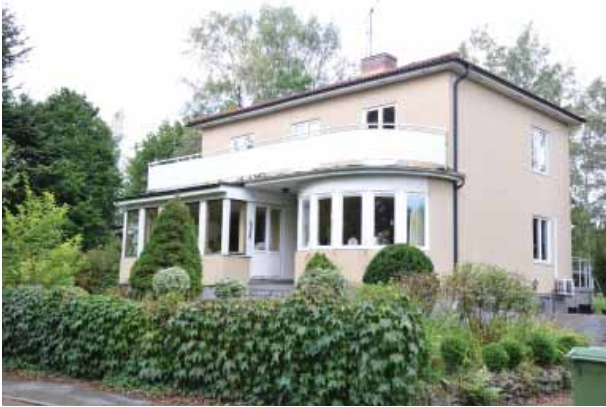
Loke 17 (Friluftsvägen 3)

Bostadshus i två våningar, i funkisstil

Byggår: 1942

Huset har träkonstruktion

Förändringar: Huset har fått ny fasadbeklädnad (steniplattor) samt fyrkantig tillbyggnad på framsidan vid mitten av 1990-talet. Tidigare: reveterat med gröna fasader.

K-4, M-3

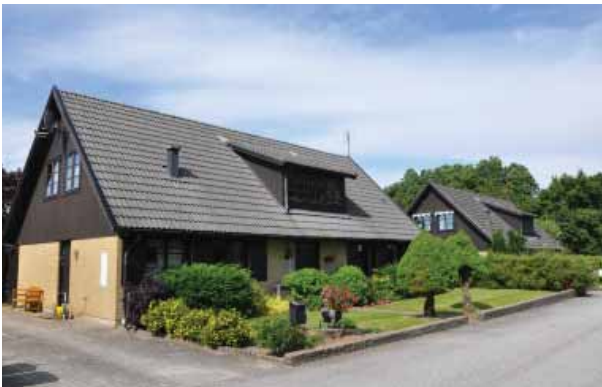
Mullvaden 1-6 (Skottstigen 2, 4, 6, 8, 10, 12)

Bostadshus i 1 ½ plan

Homogen 70-talsbebyggelse om fem hus

Byggår: 1970-tal

Detaljer: Gult tegel, brun panel å gavlar, bruna snickerier, takkupa mot vägen, mörka betongpannor

K-2, M-3

Fastigheterna utgör tillsammans en sammanhängande bebyggelsemiljö med kulturhistoriska värden. Varje enskild fastighet bedöms som del i en helhet. *Miljö 3.*

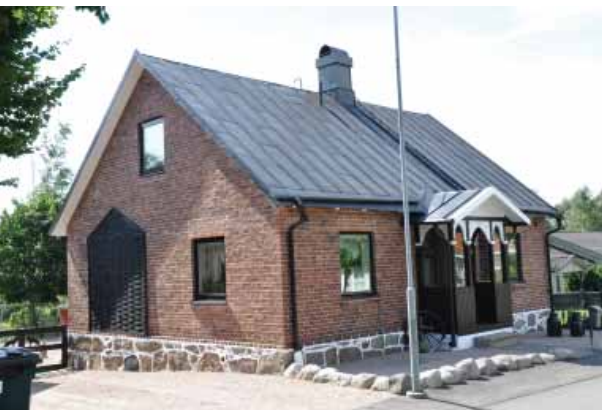
Oxen 2 (Oxstigen 4)

Bostadshus i ett plan

Byggår: 1905

Tegelkonstruktion på gråstensgrund.

Förändringar: Samtliga fönster byttes ut 1965, plåttak (före 1981), plåtad skorsten, gulputsad tillbyggnad mot gård

Uthus finns på tomten.

Boningshus och uthus utgör tillsammans en kulturhistoriskt värdefull helhet.

K-3, M-2

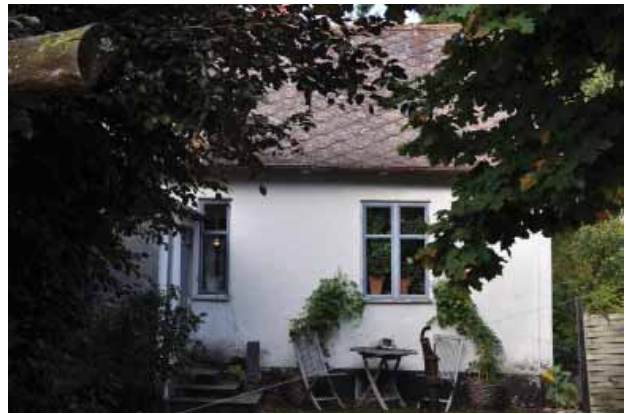
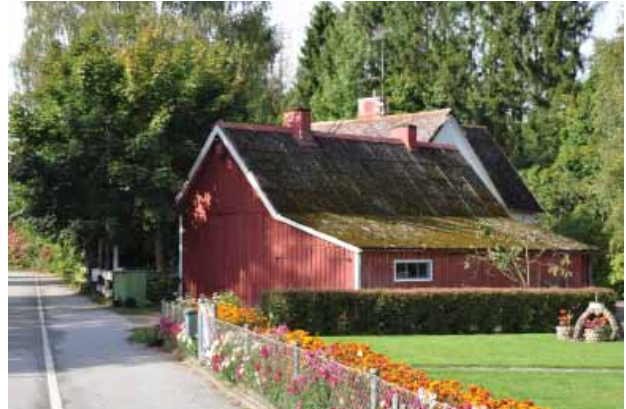
Plantan 4 (Plantvägen 7)

Bostadshus i 1 ½ plan

Byggår: 1928

Huset har tegelkonstruktion på betonggrund

Detaljer: bevarat eternittak.

Förändringar: Ovanvåningen byggdes om efter en brand 1948, varvid sadeltaket ändrades till brutet tak.

Fönsterförändringar samt två tillbyggnader tillkomna under 1900-talets senare del. Fastigheten i stort sett oförändrad sedan förra inventeringen

Uthus från samma tid finns på tomten

K-2, M-3

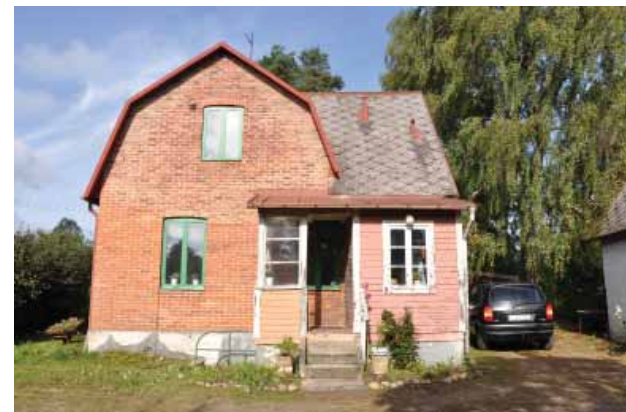
Älgen 1 och 2 (Norrevärnsgatan 48, 46)

Bostadshus i 1 1/2 plan

Byggår: 1975

Förändringar: Inga större förändringar sedan uppförandet.

Detaljer: Tidstypiskt och enhetligt formspråk och färgskala.

K-3, M-3

Grävlingen 1 och 2 samt Älgen 1 och 2 utgör tillsammans en sammanhängande bebyggelsemiljö med höga kulturhistoriska värden. Varje enskild fastighet bedöms som del i en helhet. *Miljö 3.*

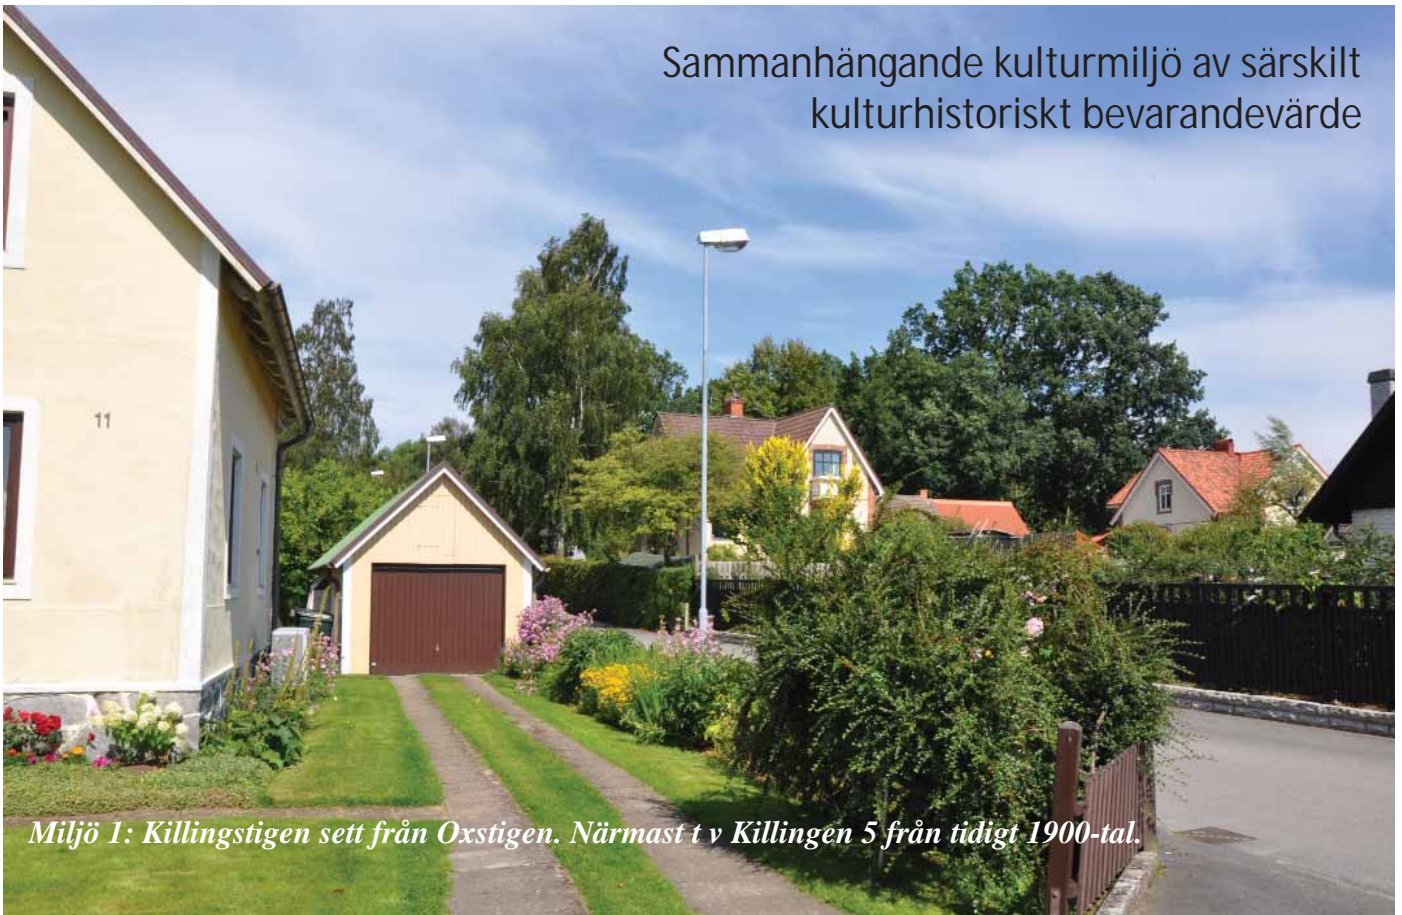
Miljö 1: Killingstigen sett från Oxstigen. Närmast t v Killingen 5 från tidigt 1900-tal.

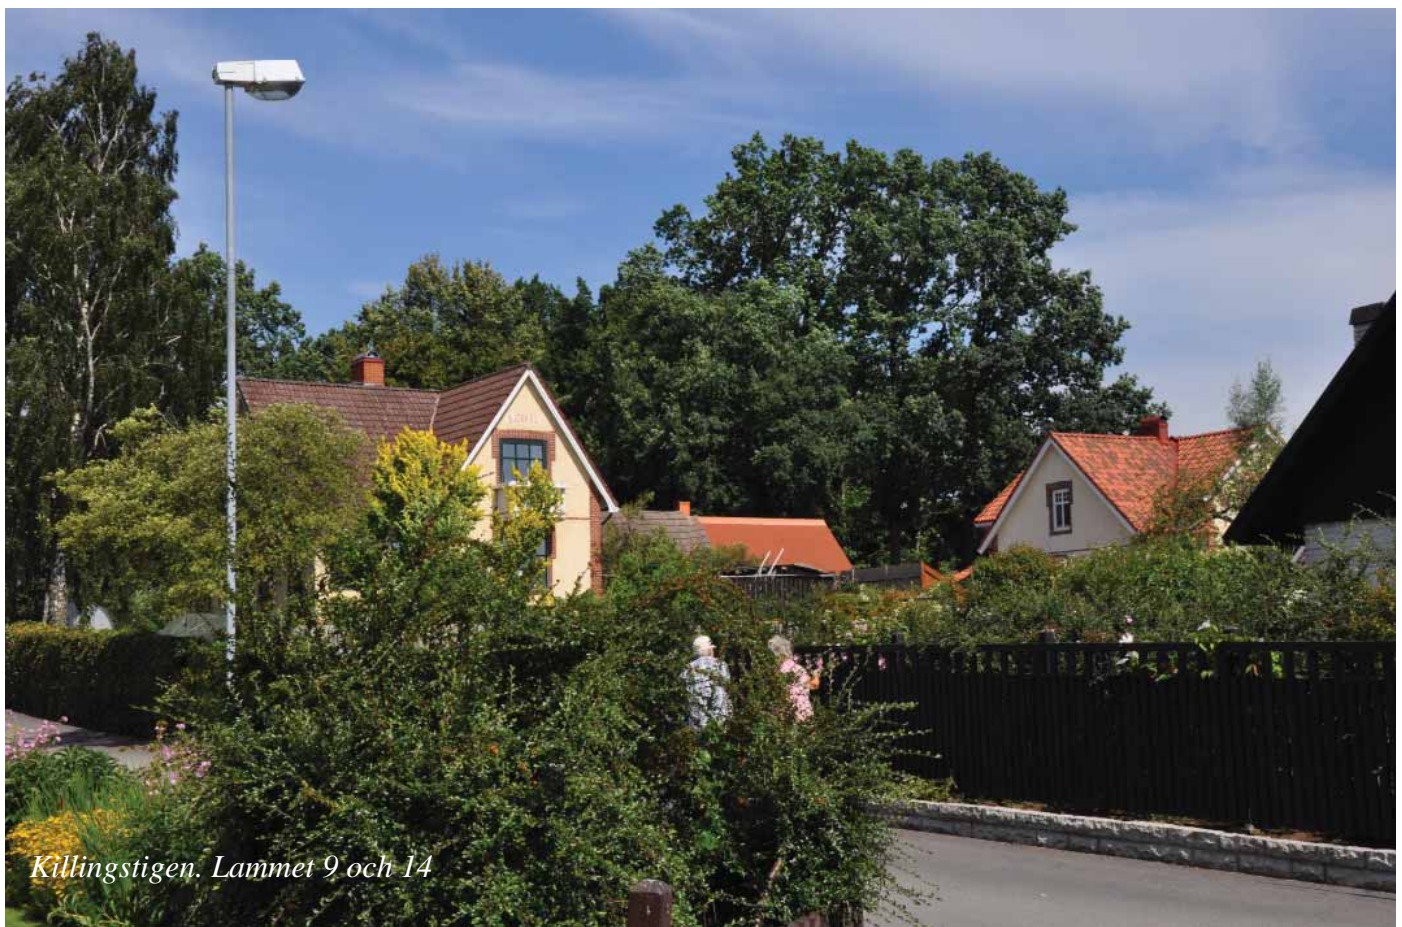
Killingstigen. Lammet 9 och 14

Killingstigen. Äldre villabebyggelse från 1900-talets början (Oxstigen 11 och 9 och Killingstigen 4). Lum-mig gatumiljö med uppvuxna trädgårdar, omgärdade av traditionella trästaket. Boningshusen är putsade i ljusa nyanser och är placerade en bit in på tomten. Till fastigheterna finns bevarade äldre uthus.

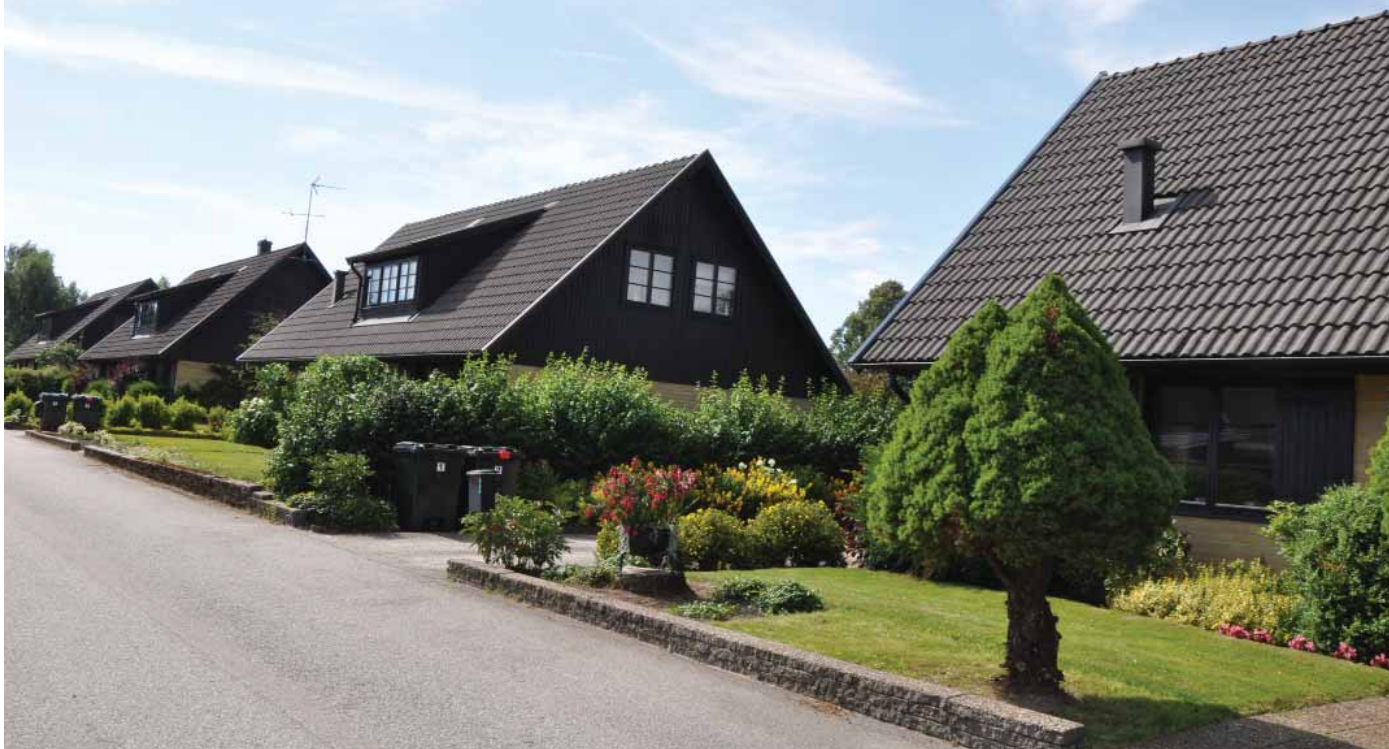
Skottstigen med homogen 1970-talsbebyggelse. Tomterna omgärdas av låga murar i natursten, oftast kalksten. Huvudfasaden med entré är vänd mot gatan.

- Material: träpanel och lertegel, eller en kombination.
- 50-talets gula tegel fick konkurrens av mörkt, ofta hårdbränt tegel.
- Den vitamexistenen började användas.
- Den vanligaste stående paneltypen var lockpanel, med samma bredd på bräder och lock.
- Stort sadeltak med svarta betongpannor
- Brunlaserade gavelspetsar
- Spröjsade fönster. Fasta fönsterluckor som dekoration.
- Mot slutet av 70-talet: vanligt med takkupor

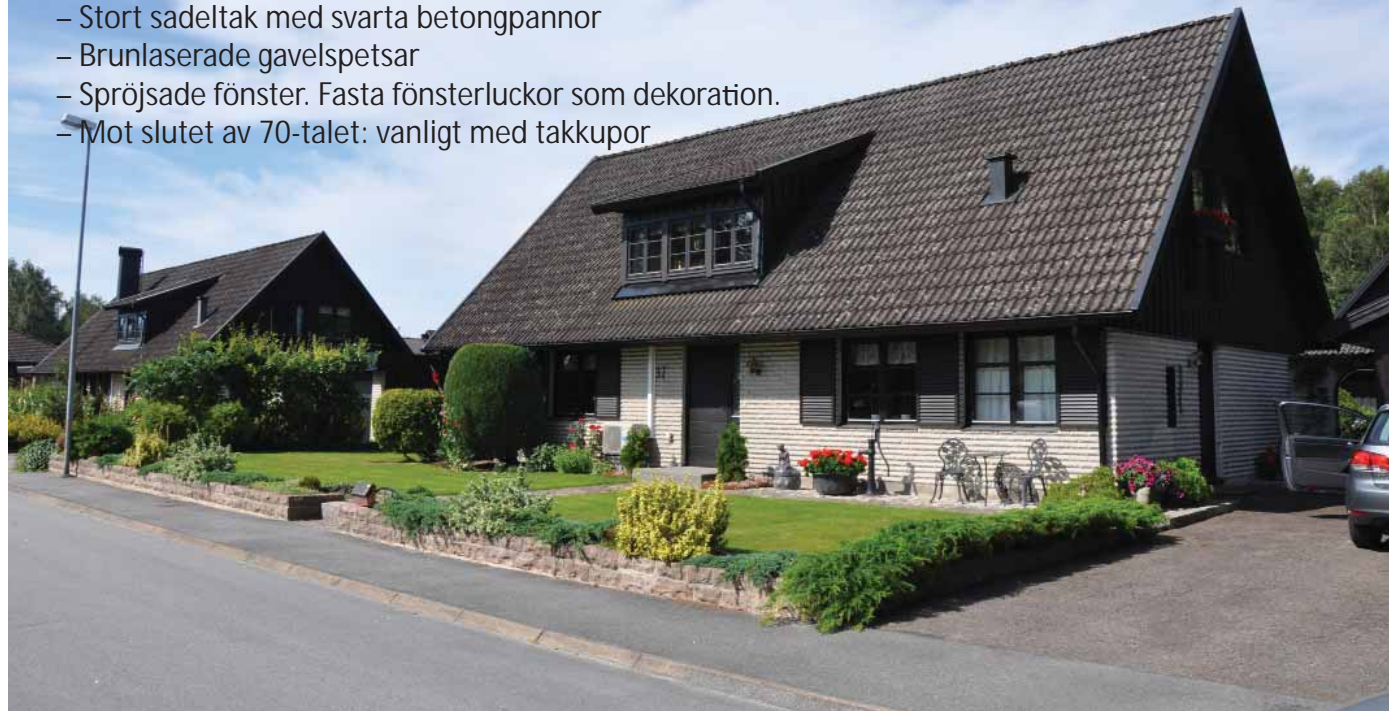
Välbevarad 1970-talsbebyggelse på Norrevärnsgatan, kv Grävlingen och Älgen. Vitt tegel, gavlar klädda med stående, brunmålade träpanel, tvåluftsfönster med bruna bågar och brunmålade fönsterluckor. Takkupa. Mörka betongpannor. Huvudentrén är vänd mot gatan. På gaveln vänd mot garaget finns en groventré.

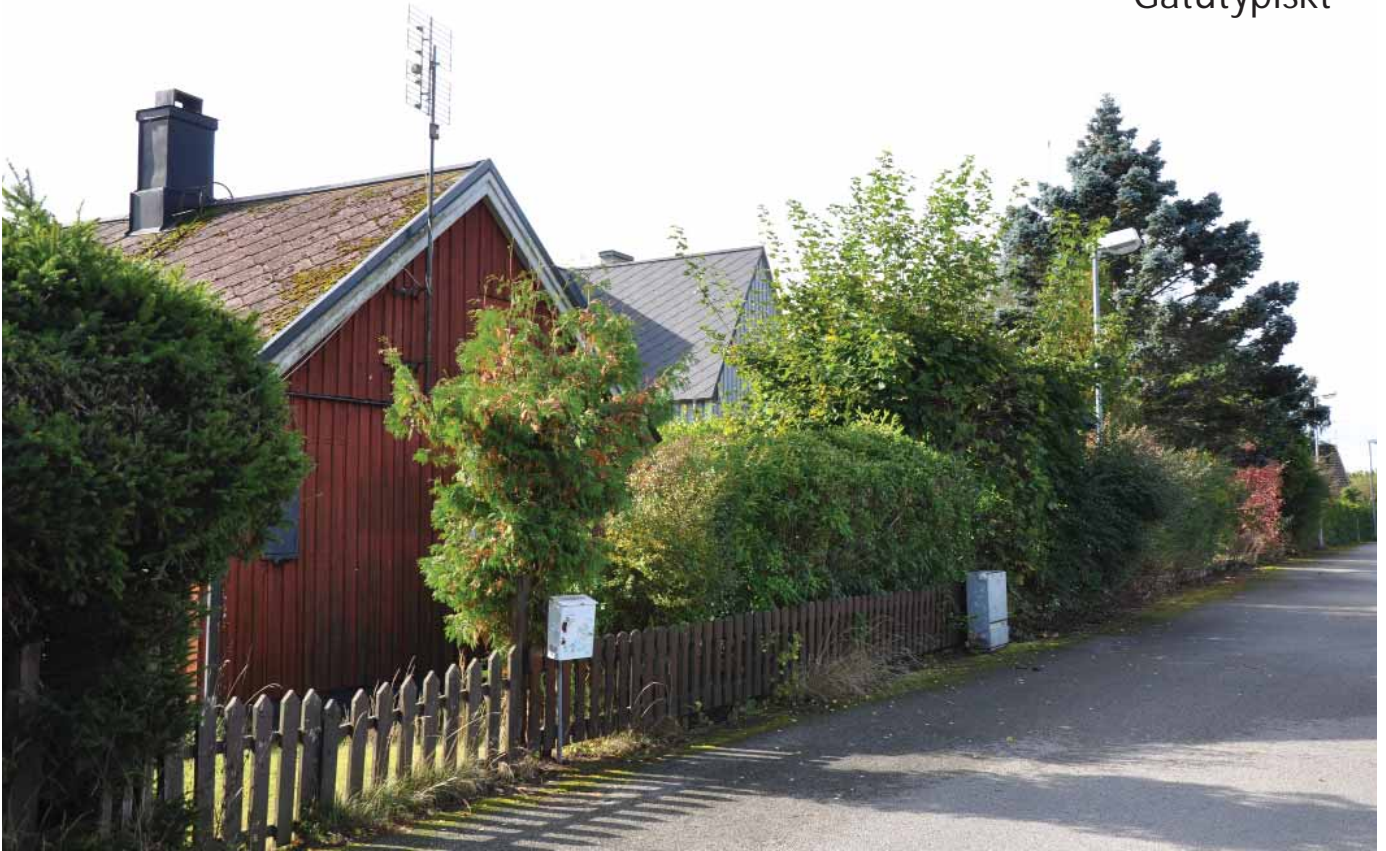
Plantvägen. Närmast Klängrosen 5. Låg, äldre bebyggelse med rödmålad locklistpanel och sadeltak klätt med eternitplattor. Trädgårdarna avgränsas mot gatan med traditionellt trästaket och/eller friväxande häck.
