KULTURMILJÖPROGRAM 2012

Nordöstra delarna av Höörs tätort

DELOMRÅDE 6

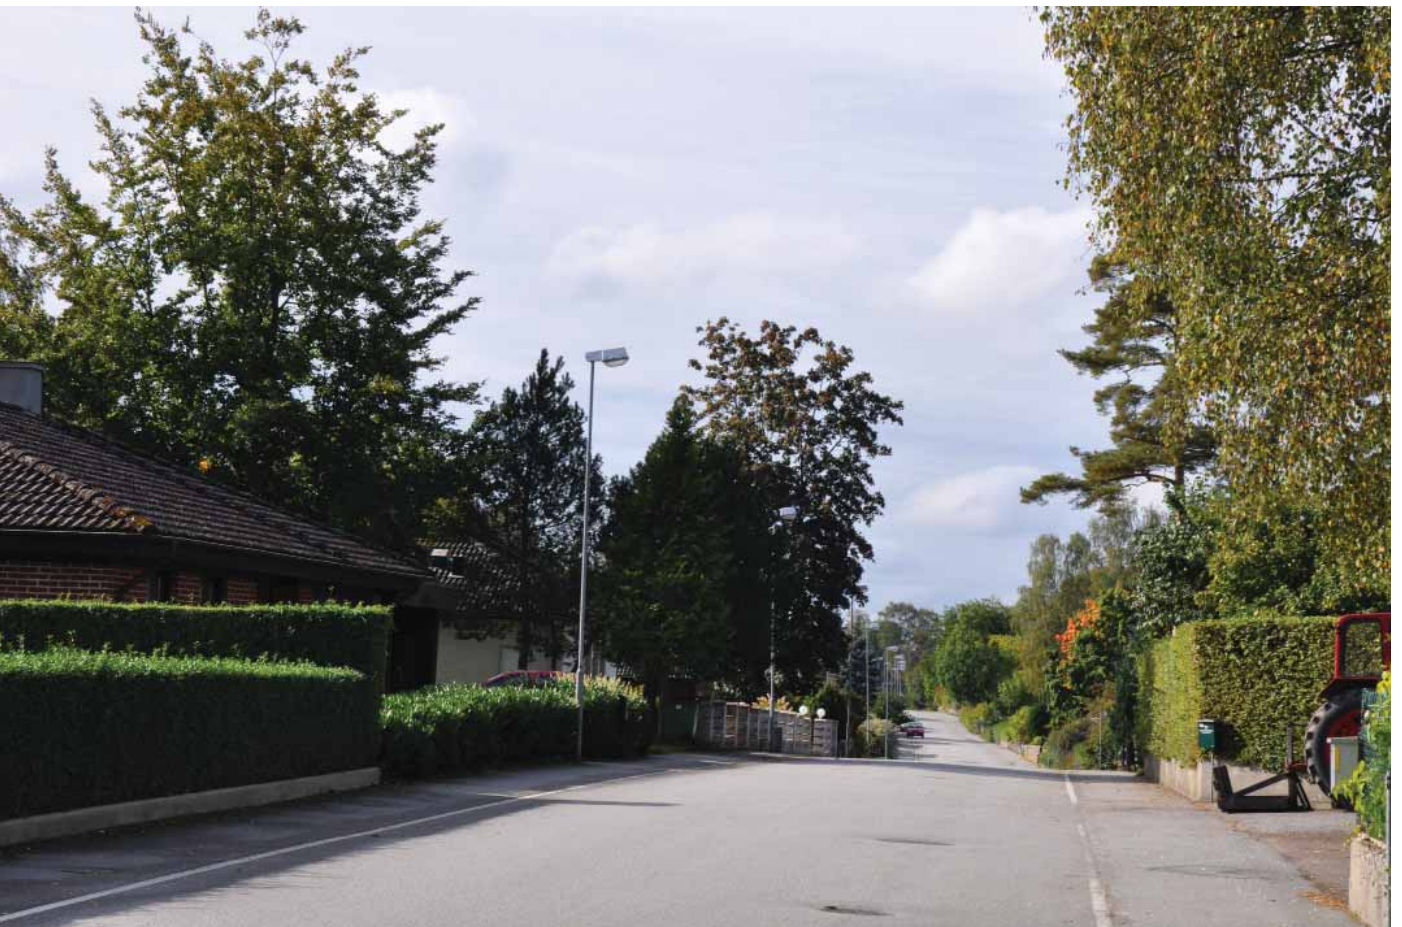
Grönalundsvägen. Blandad bebyggelse, framför allt från 1900-talets senare hälft. De lite yngre tomterna avgränsas mot gatan med klippt häck, högre eller lägre hållen.

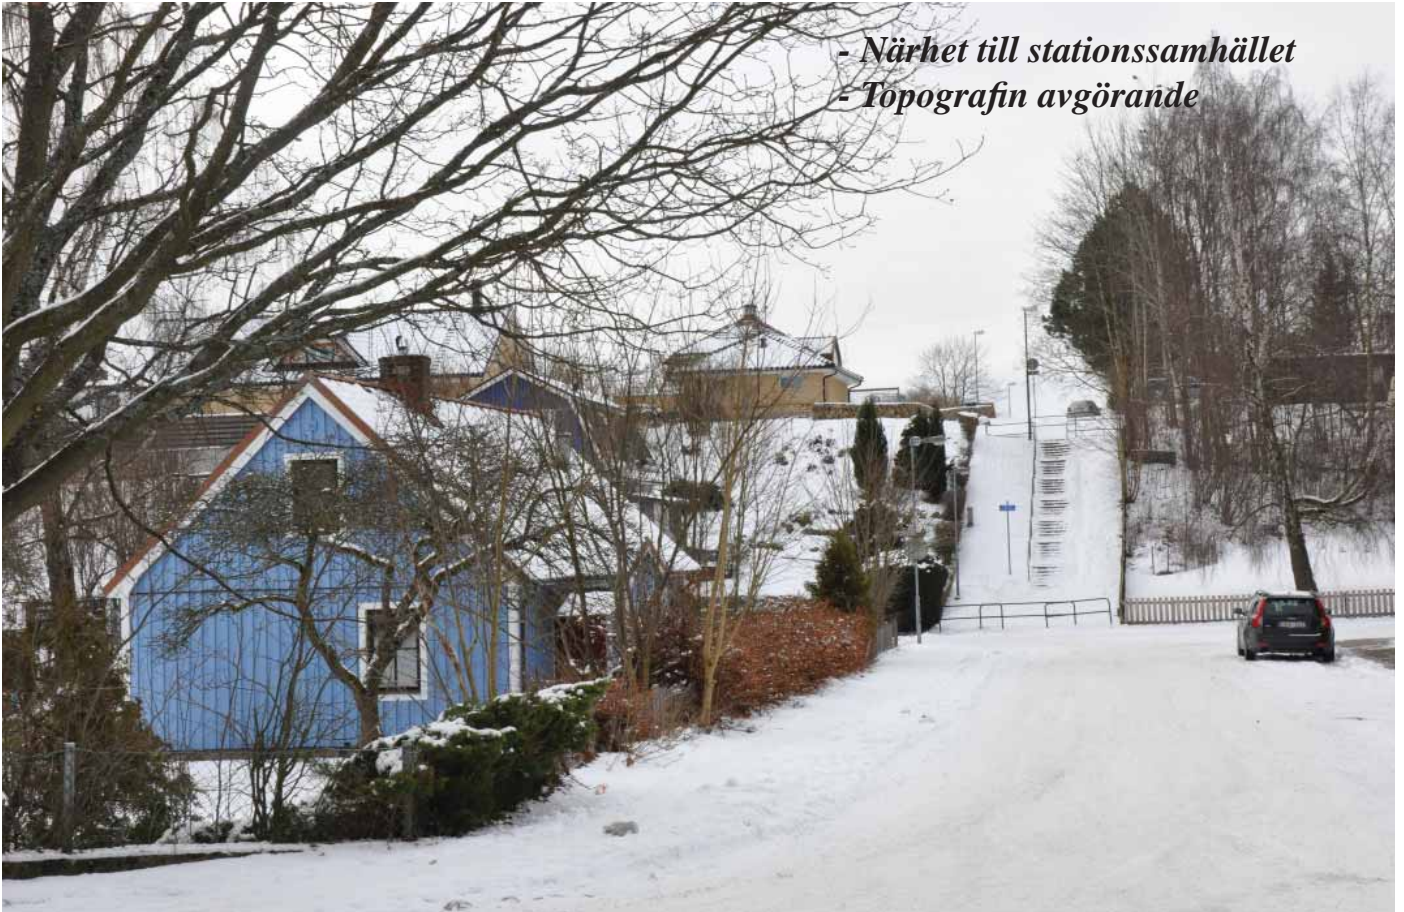
Korta gatan. T v: kvarteret Liden. Vy upp mot kvarteret Kullen. Foto taget vintern 2012.

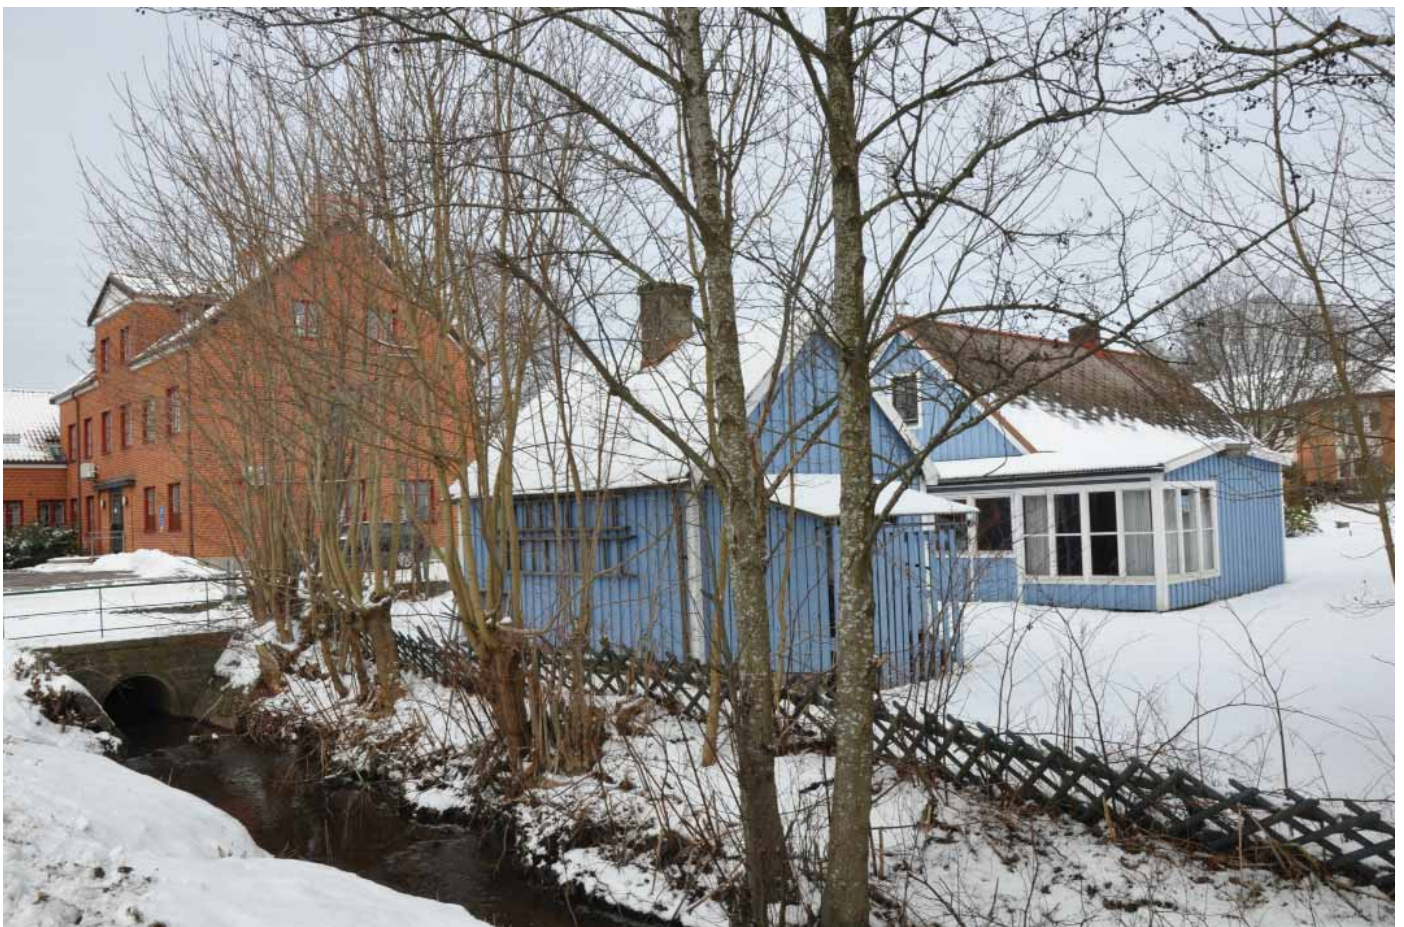
Kvarteret Badhuset och kvarteret Liden. Foto från vintern 2012.

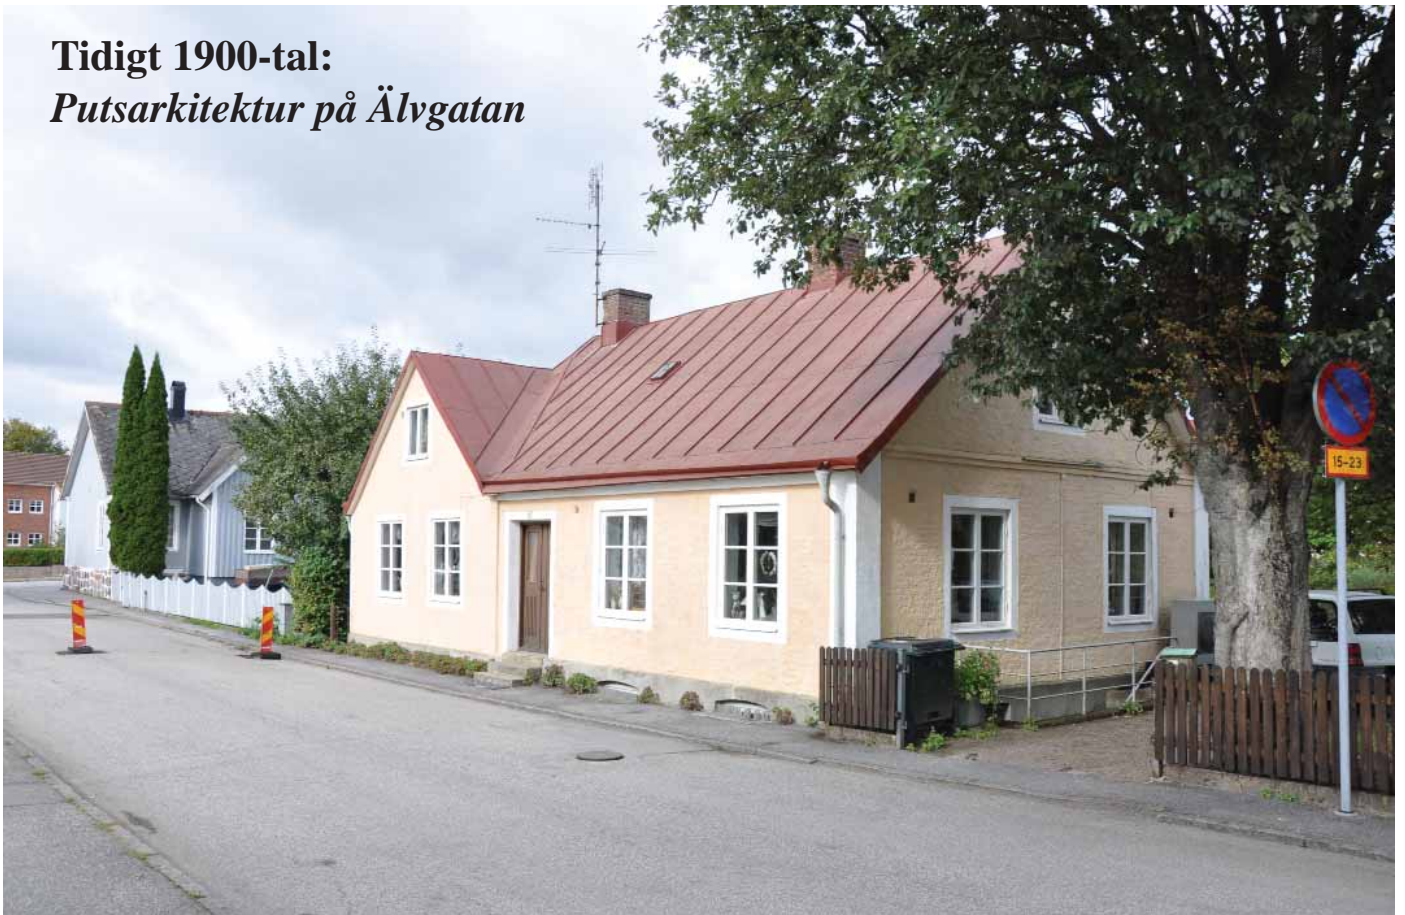
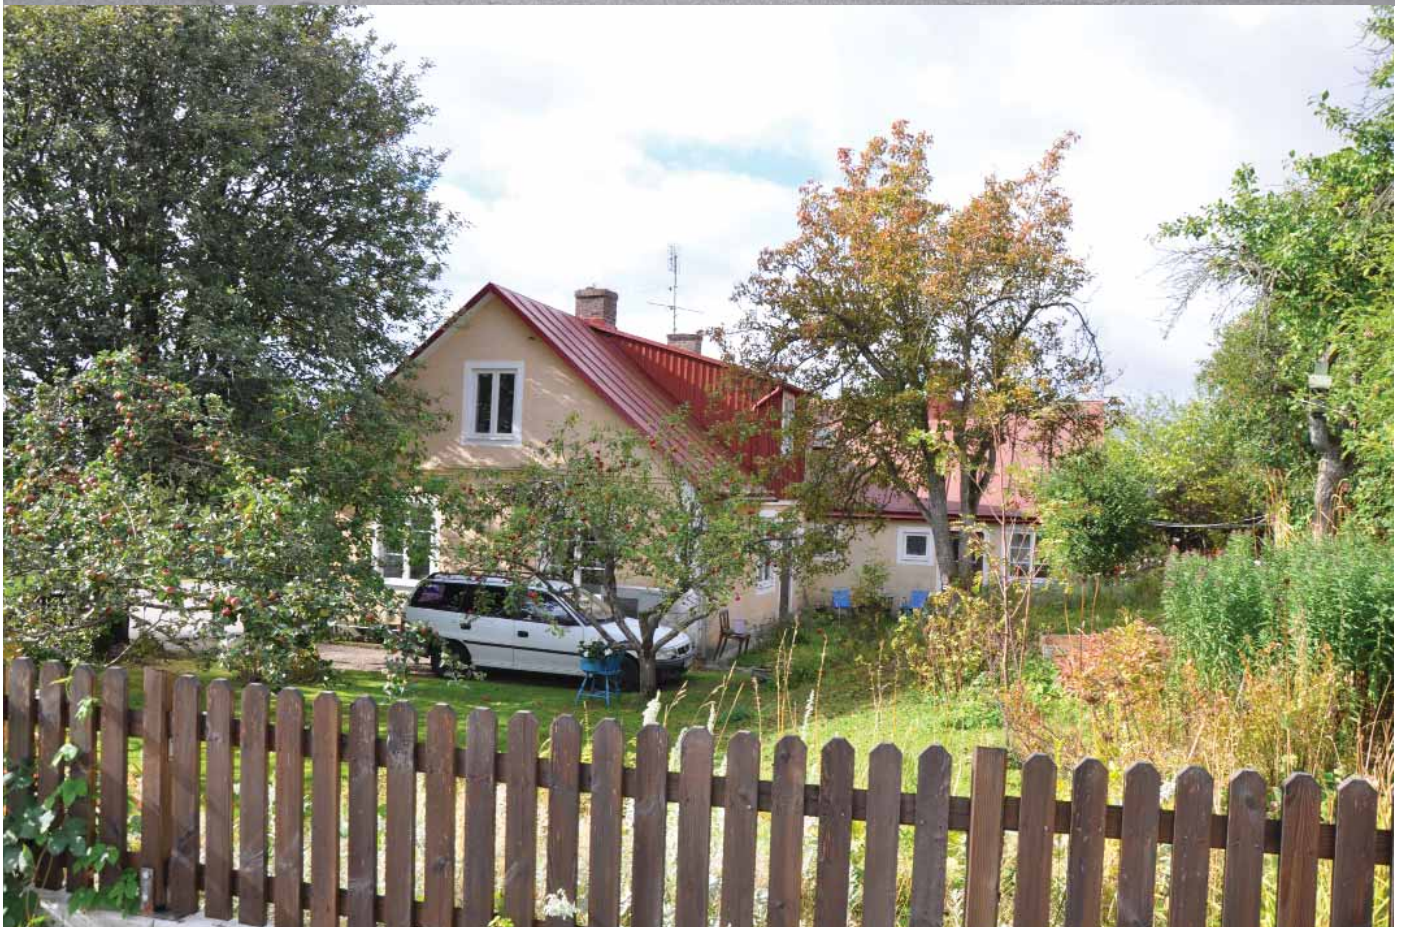
Älvgatan. Boken 3 (Älvgatan 3) och Boken 4 (Östergatan 9) i stationssamhällets utkant har tillsammans och var för sig höga kulturhistoriska värden. Husen utgör en rest av en äldre småskalig bebyggelse med gathus placerade i gatulinje med trädgårdar på baksidan. Tomterna omgärdas av trästaket. Efter saneringarna på 1970-80-talen blev denna typ av hus sällsynta. Småskaligheten och placeringen av husen är viktig att bevara. Fastigheten Boken 4 redovisas i områdesbeskrivningen för Stationssamhället, område 2.

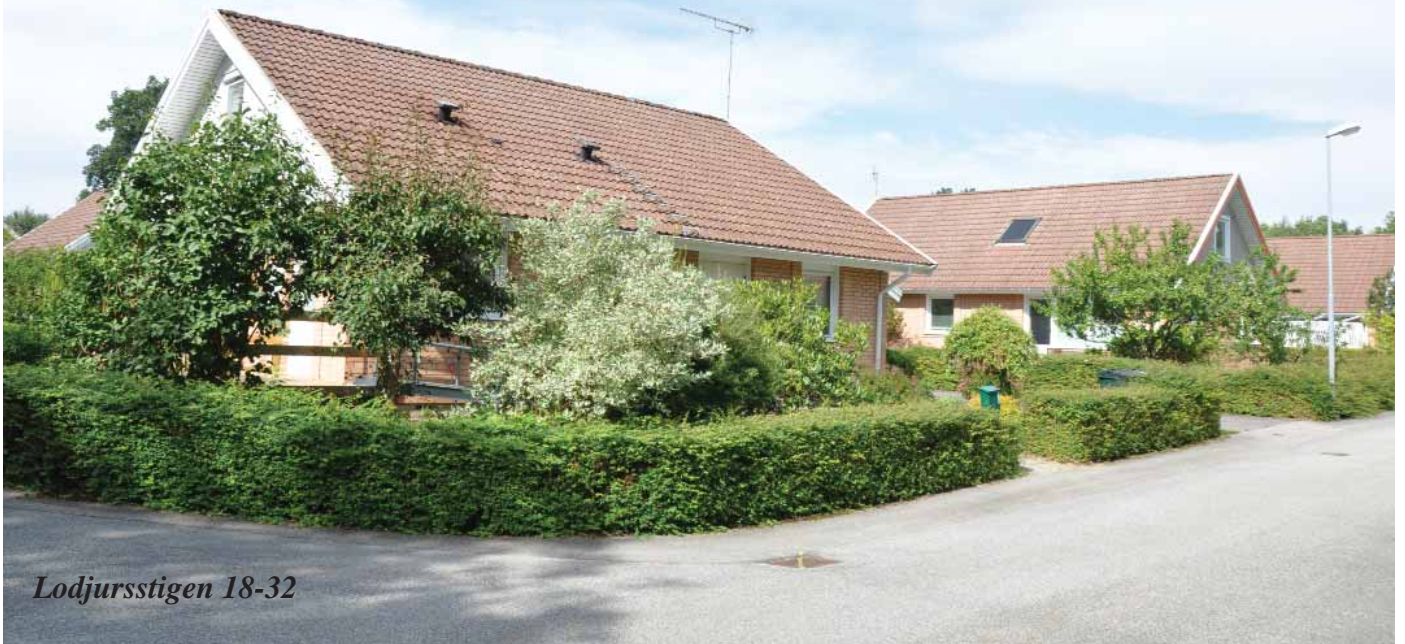
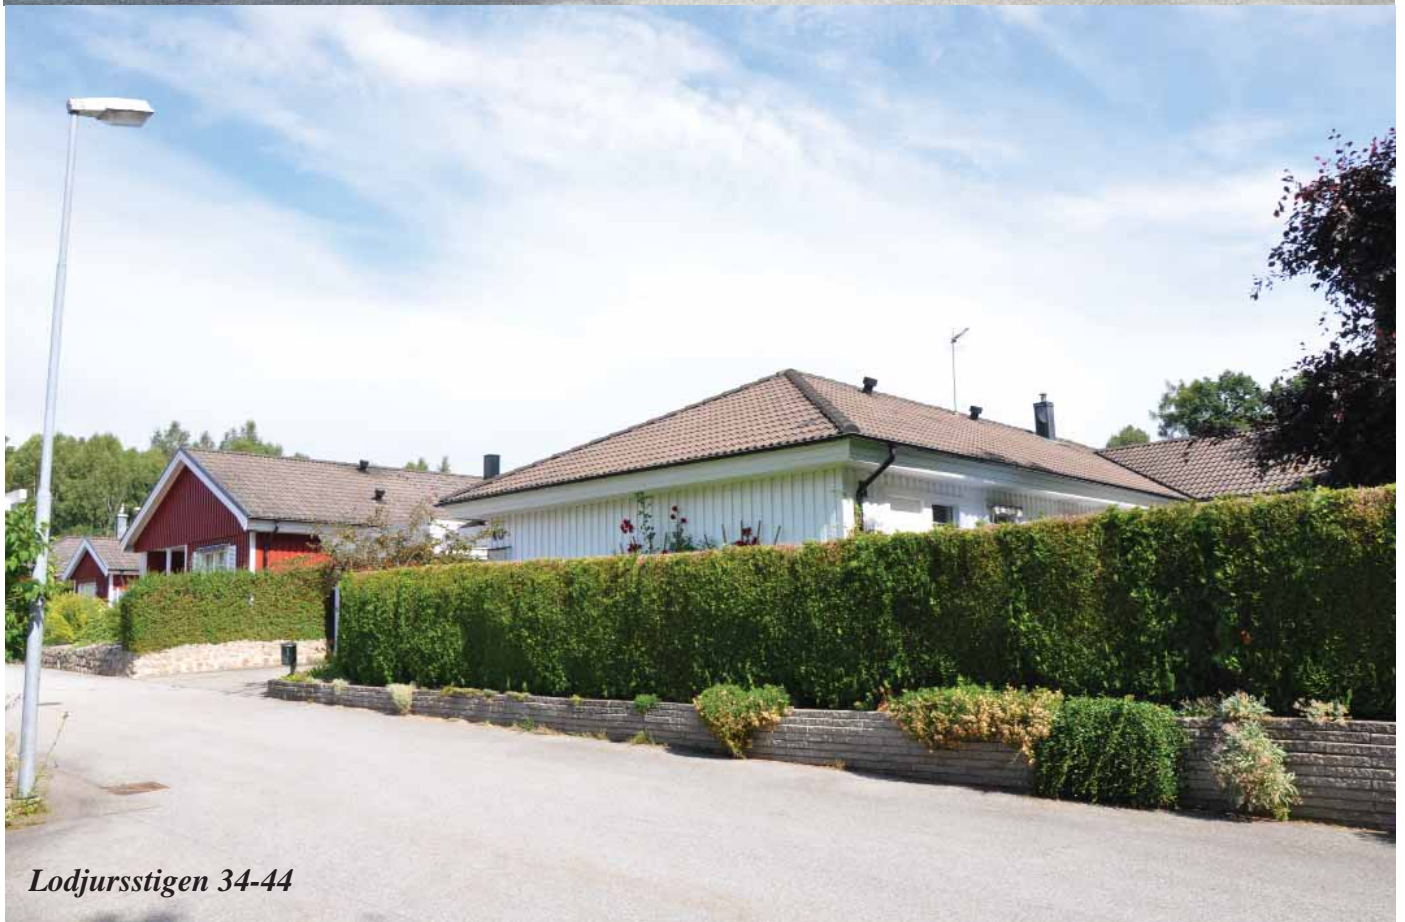
Homogen, rumsskapande bebyggelse från 1980-talet. De arkitektoniska stilarna är blandade, liksom färgsättningen. Även takformen varierar. Bebyggelsen hålls samman tack vare en enhetlig skala. Tomterna avgränsas tydligt med hjälp av låga häckar, eventuellt i kombination med låga murar. Murarna och häckarna bidrar starkt till ett harmoniskt helhetsintryck.
