KULTURMILJÖPROGRAM 2012

Stationssamhället

DELOMRÅDE 2

Antaget av Kommunfullmäktige den 24 april 2013

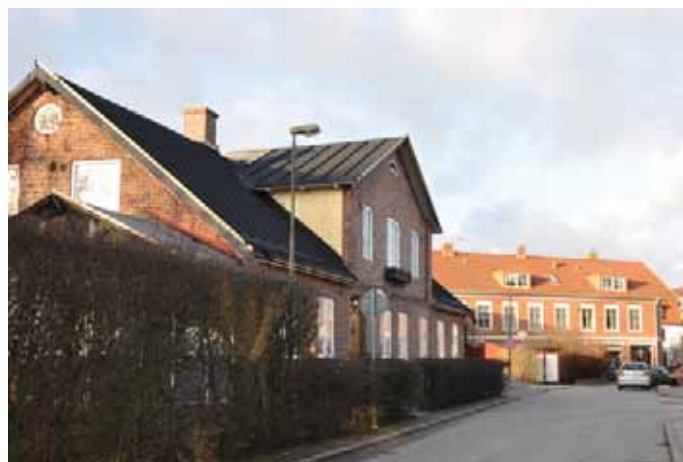
Handelsgatan idag. Närmast t v syns Södra Ljungen 1 under pågående omtäckning av taket. Bakom häcken döljer sig glasverandan. Rakt fram syns Norra Ljungen 2.

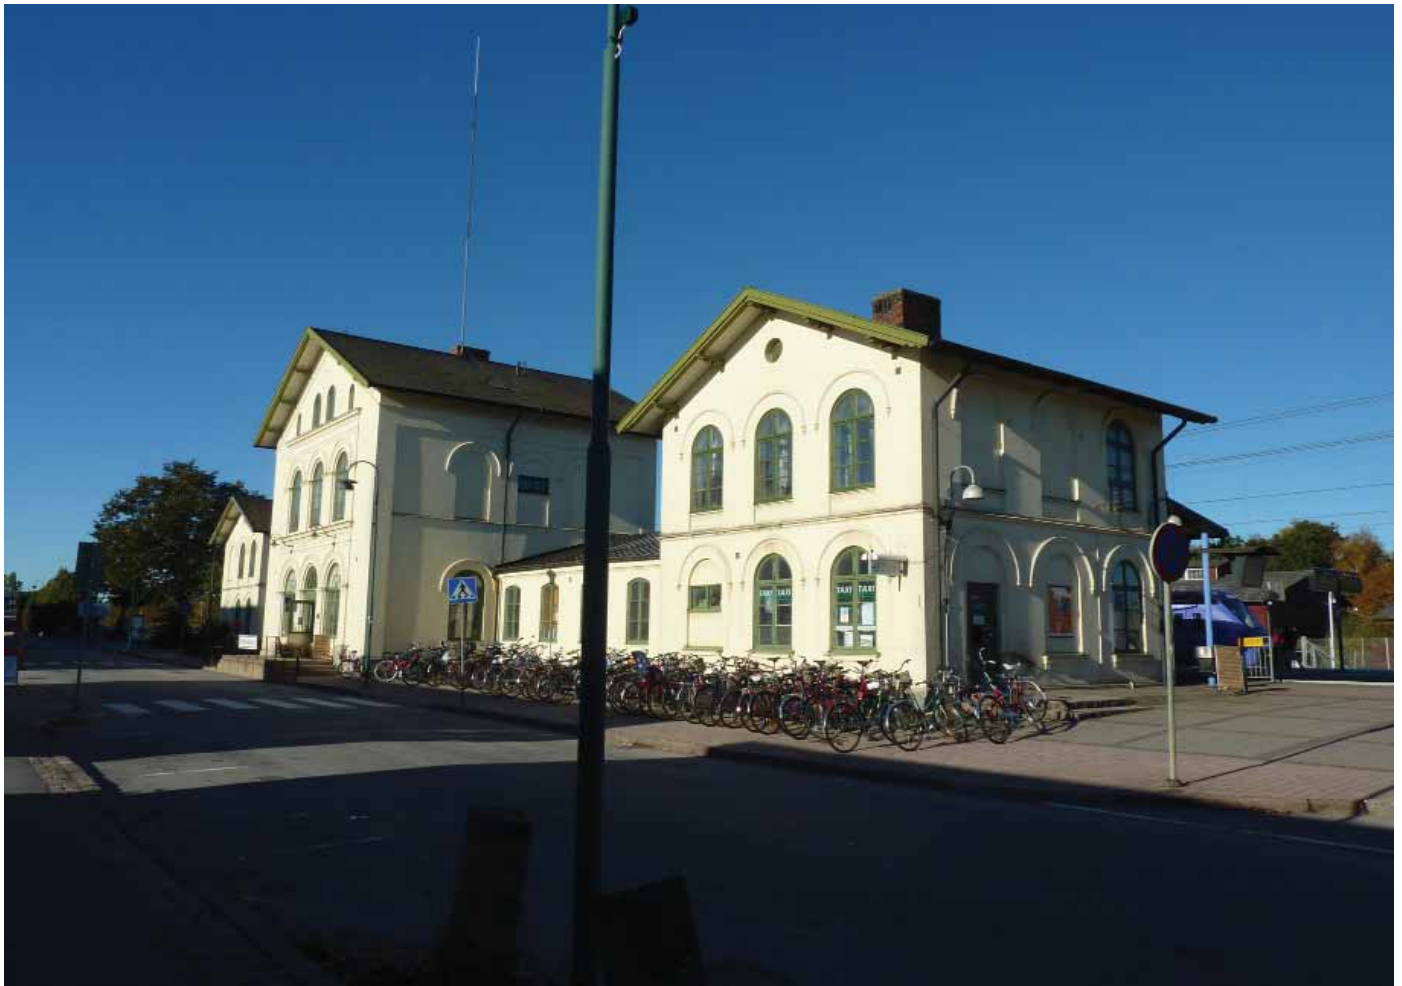
Stationshuset byggdes 1858 och är ritat av okänd arkitekt. Stationshuset förklarades som statligt byggnadsminne 1985. Byggnadsminnesförklaringen upphävdes 2003 på grund av de förändringar byggnaden genomgått under senare år. De ljusputsade fasaderna, som vi förknippar med stationshuset, tillkom en bit in på 1900-talet. Från början var de röda tegelfasaderna opputsade.

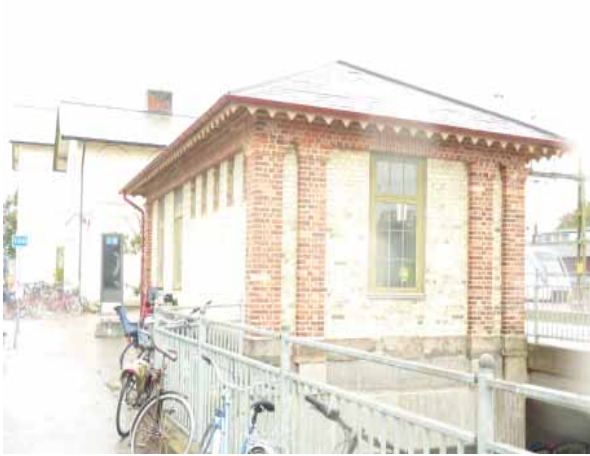
Avträdeshuset från 1885 räddades till det yttre 1995 då det fick en ny funktion som trapphus.

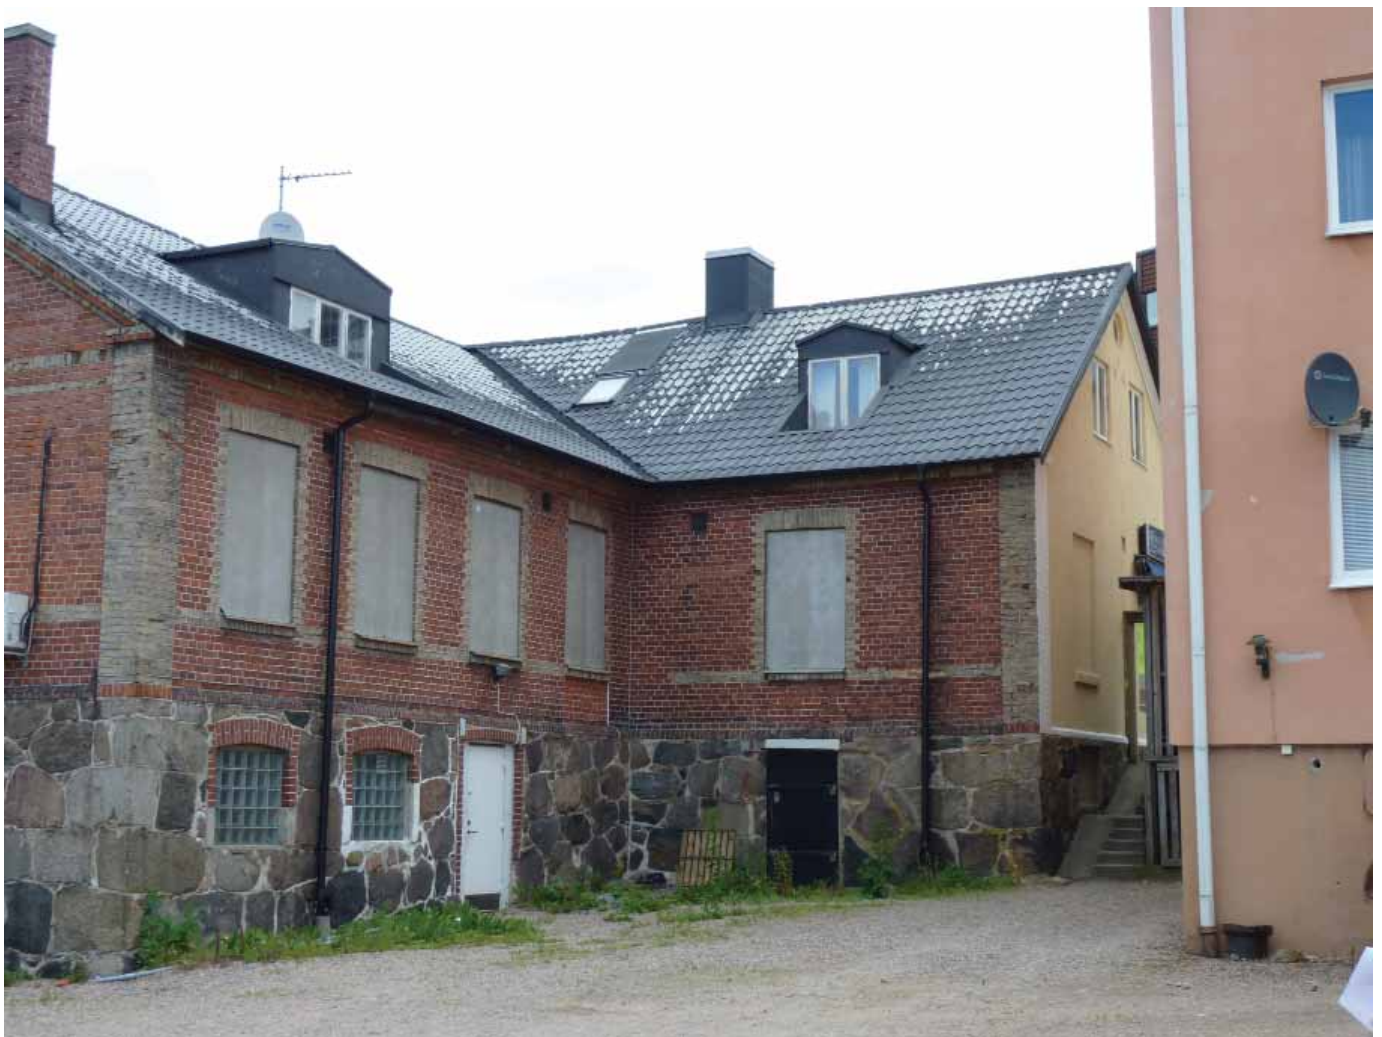
Hus i tegel är ett särdrag för skånska stationssamhällen. I Höör har många hus fått sina tegelfasader överputsade på senare år. Baksidan på Lyran 3 visar de ursprungliga tegelfasaderna och en hög naturstensgrund vilket är ett lokalt särdrag för Höör.

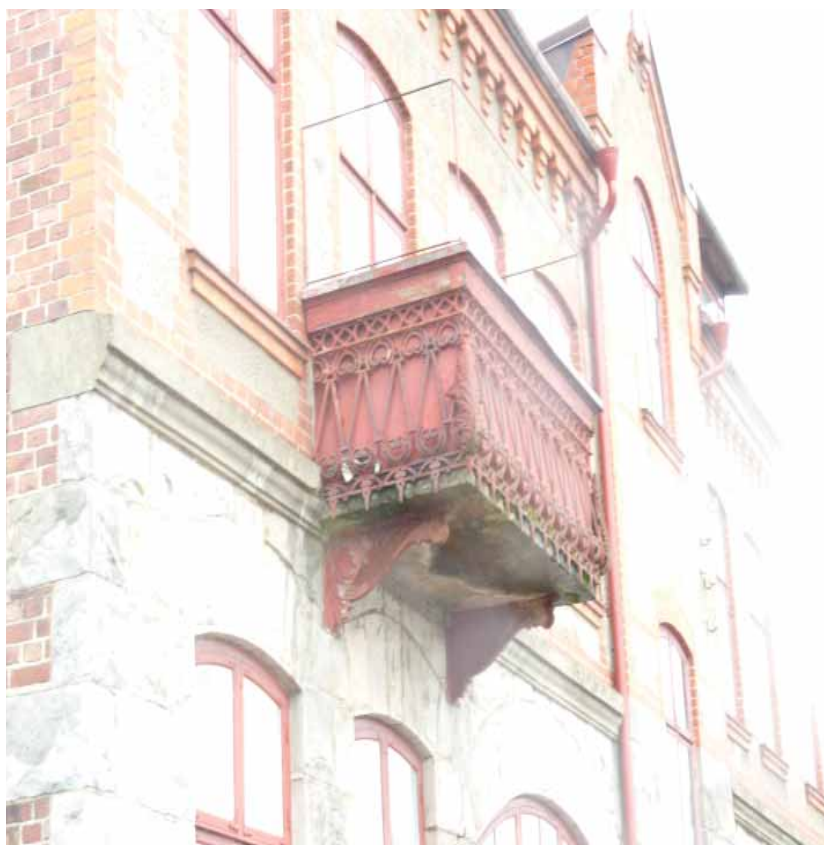
Tidstypiskt dekorerat tegelhus. Originalfönster och smidesbalkong mot gatan. Karlstorp 8 är ett bra exempel på sekelskiftets tegel- och stenarkitektur.

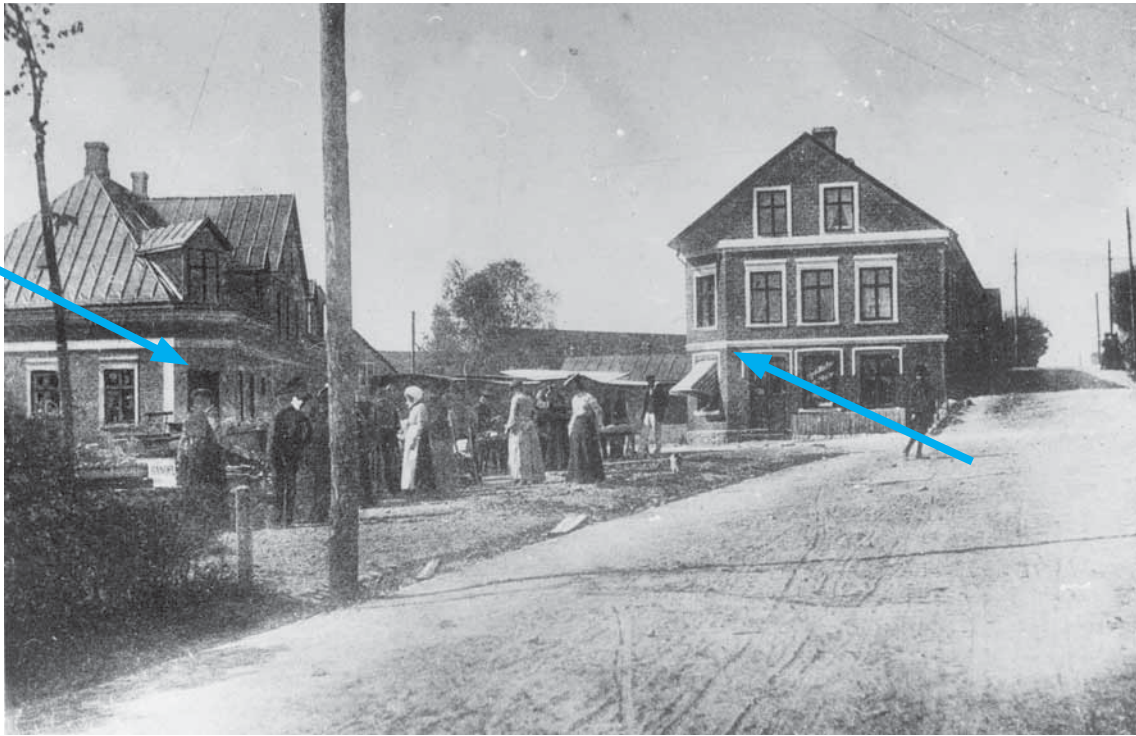
Från 1905 hölls marknad varje lördag på Lilla torg. T.v. syns Fyrkanten 11, innan byggnaden höjdes med två våningar och före det sena 1900-talets förändringar. T.h. syns Norra Ljungen 2. Observera att såväl Fyrkanten 11 som Norra Ljungen 2 har det för stadsbilden så karaktäristiska "avskurna hörnet". (se pilarna) Foto ur Knut Jönssons bildarkiv.

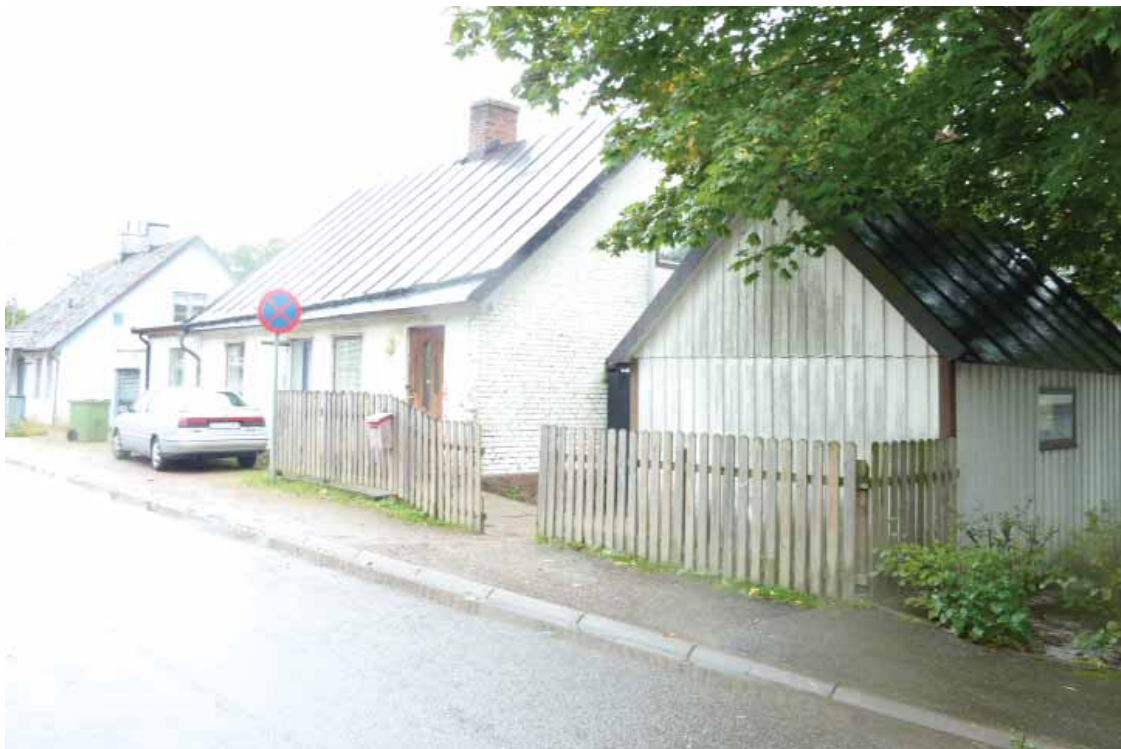
Lugnet Större 2 och 3 är exempel på småhus från sekelskiftet placerade i gatulinje, med trädgårdar på baksidan. Efter saneringarna på 1970-80-talen blev denna typ av hus sällsynta. Småskaligheten och placeringen av husen är viktig att bevara.

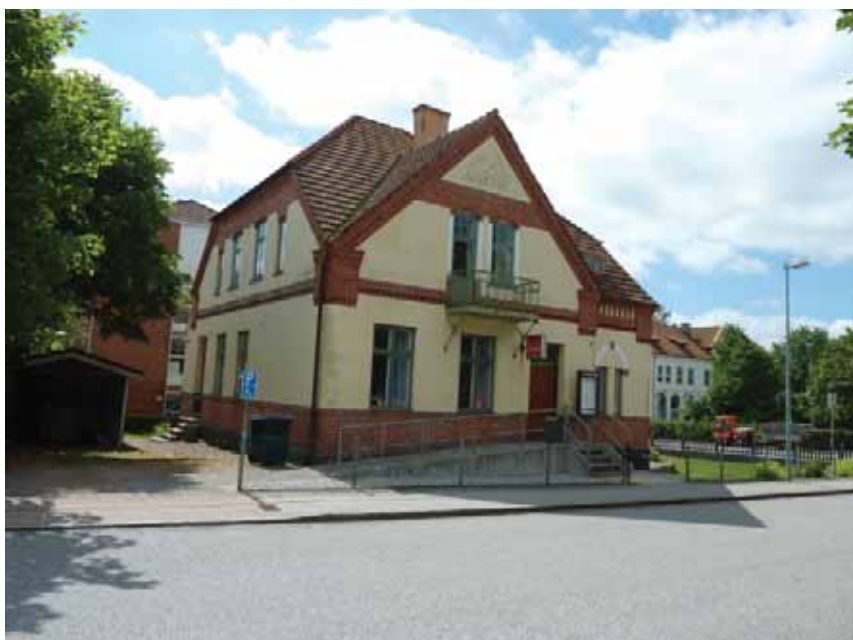
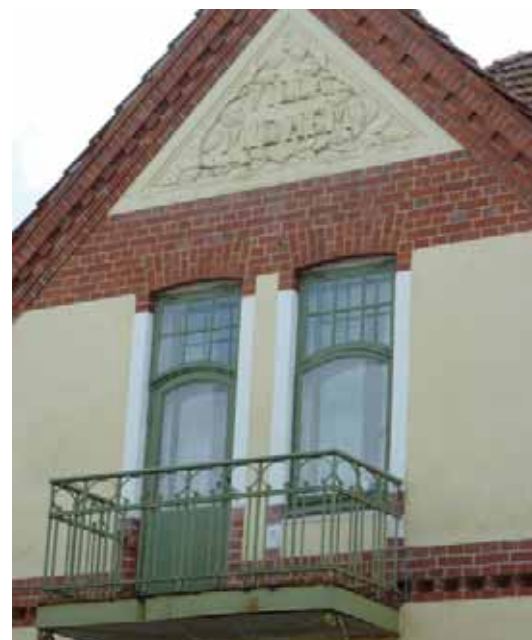
Åtorp 1, "Villa Midhem", uppfört som bostadshus 1903, Folkets Hus sedan 1910. Folkrorelserna ingår i Skånes kulturmiljöprofil, enligt Länsstyrelsens Kulturmiljöprogram. I likhet med många andra av länets stations samhällen utgör Höörs Folkets hus ett karaktäristiskt och markant inslag i gatubilden.

I samband med järnvägens ankomst och påföljande industrialisering kom folkrorelserna till Höör. Åtorp 1 från 1903 står som en välbevarad representant för jugendstilen med valmade gavelspetsar samt sina organiskt mjuka former och motiv hämtade från växtriket.

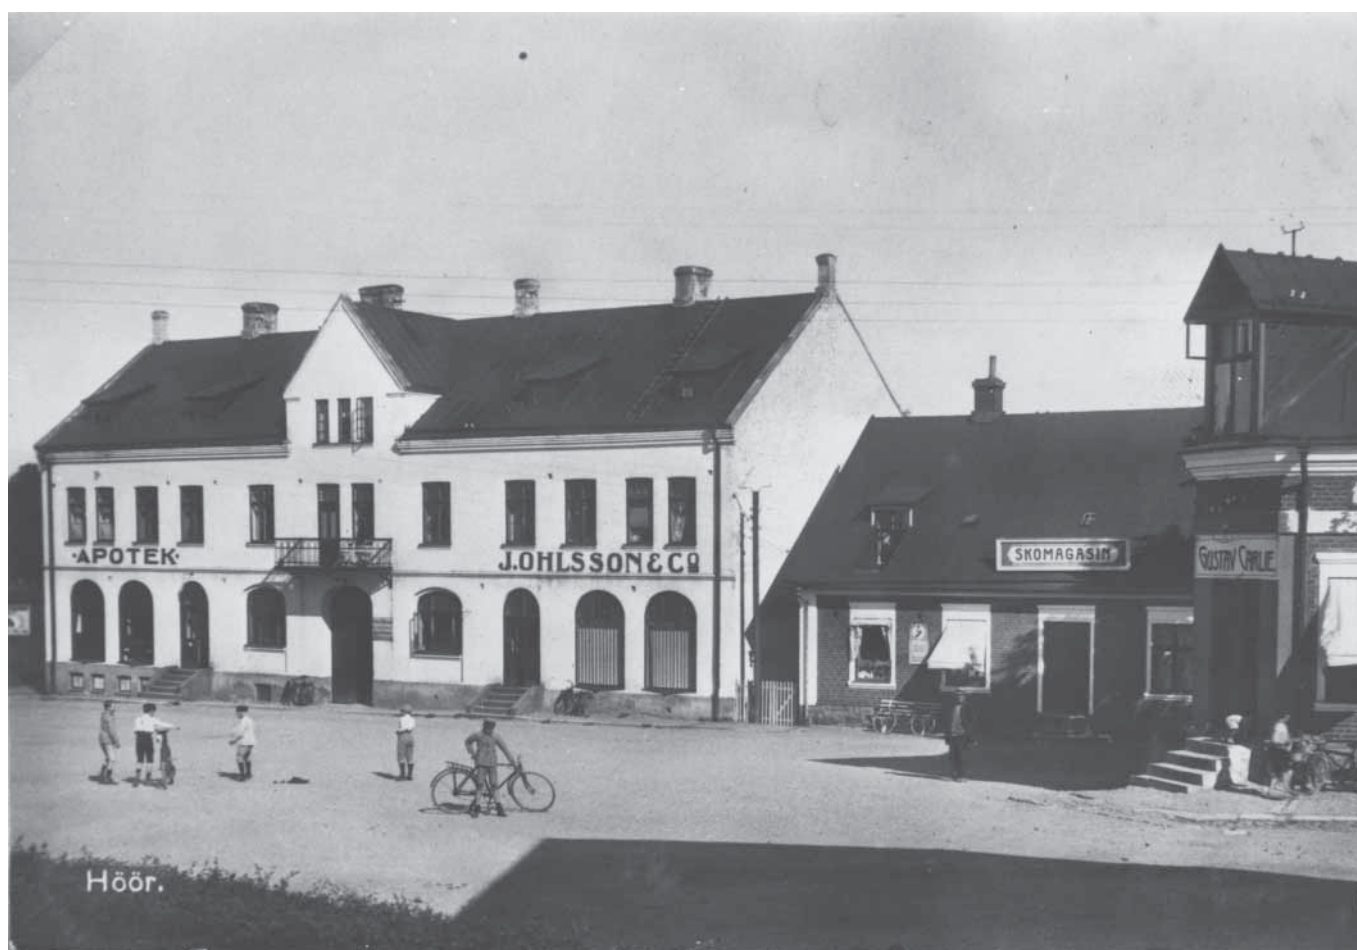
Den stora byggnaden till vänster, nuvarande Fyrkanten 3 vid Lilla Torg, uppfördes år 1905 av August Billing. Apoteket var inrymt här från 1931 tills vårdcentralen byggdes 1975. Kontrasten mellan det stora, stadsmässigt utformade apotekshuset och det låga, småskaliga huset intill ger en tydlig prägel åt torgmiljön.

Ytterligare ett exempel på jugendstilen är det gamla Apotekshuset från 1905, Fyrkanten 3. Småspröjsade glas i de övre bågarna och stora rutor i fönstrets nedre del är typiska ”jugendfönster”. Även snickeriernas kromoxidgröna färg är tidstypiskt.

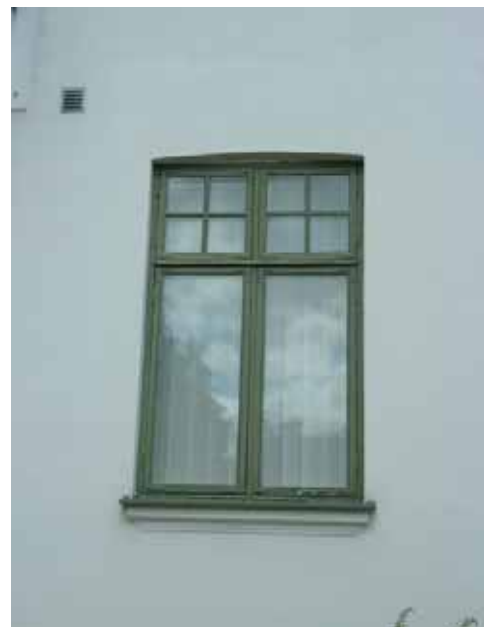
Originalfönster med originalbeslag på Fyrkanten 3 från 1905.

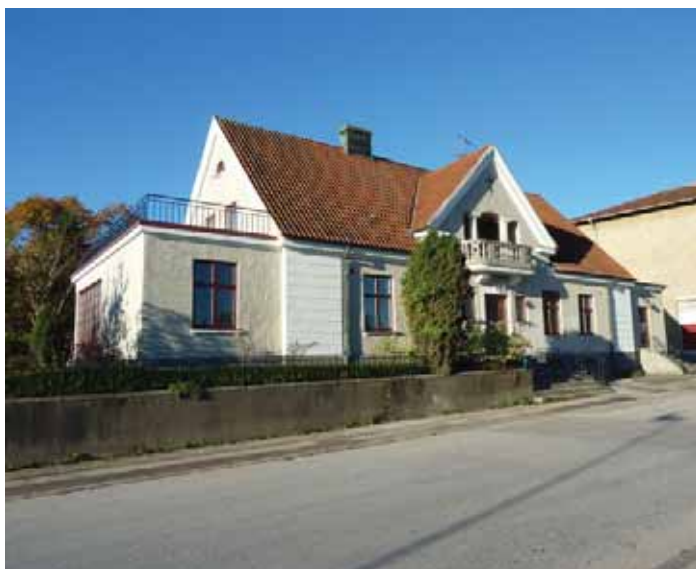
Babel 28, uppfört 1924.

På 1920- och 30-talen förtätades bebyggelsen mellan stationssamhället och kyrkbyn. Bland annat uppfördes friliggande villor på höga socklar, ofta med tegeltak, exempelvis Babel 28 och Hällan 1.

Båda fastigheterna är exempel på en nyklassicistisk arkitekturstil eller så kallad 20-talsklassicism. De uppvuxna trädgårdarna är här betydelsefulla för miljön.

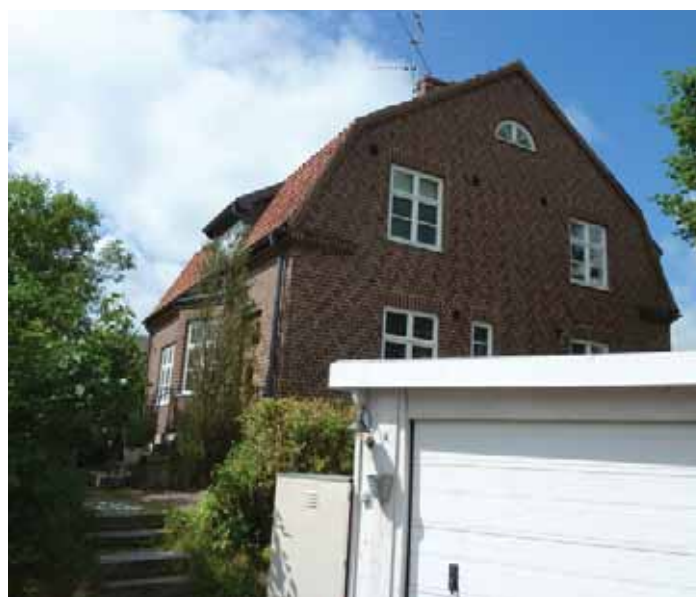
Södra Ljungen 2, uppfört 1934.

Även under 1930-talet byggdes villor i klassicistisk stil, som exempelvis Södra Ljungen 2 från 1934. Södra Ljungen 2 bär också drag av en kvardröjande nationalromantisk arkitekturstil. Fasaden av hårdbränt tegel med murade fönstervalv har lånats från nationalromantiken, liksom det kantiga burspråket. Vita fönsterbågar började förekomma i stadsmiljö under 1910-1920-talen.

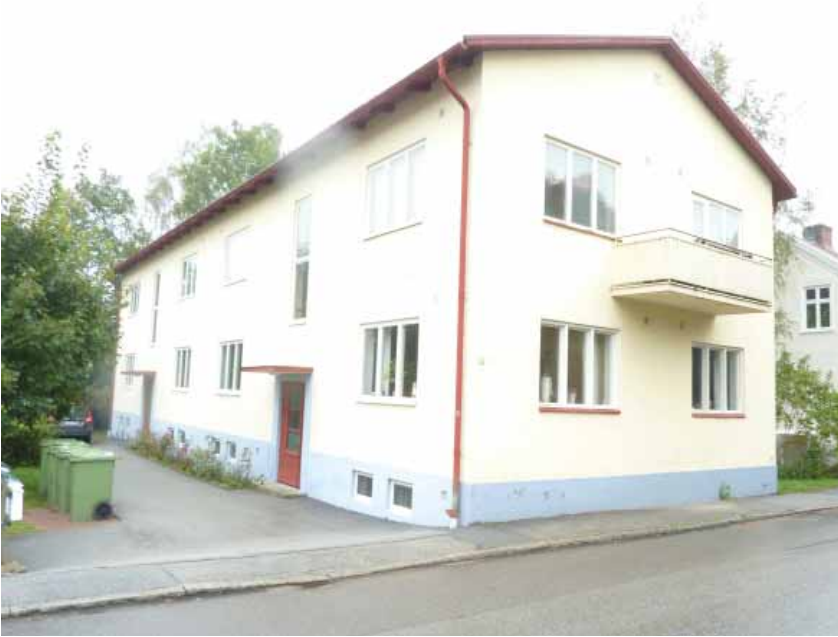
Fyrkanten 7, Rundgatan 3-3A

Ett välbevarat exempel är Fyrkanten 7 från 1944. Karakteristiskt här är de släta, ljusputsade fasaderna och treluftsfnöstren utan spröjsar. Enkla skärmtak över dörrarna, markerade trapphus och öppen takfot är andra typiska stildrag. Balkongerna är förskjutna i sidled och har fronter som lämnar bottenplattan fri.

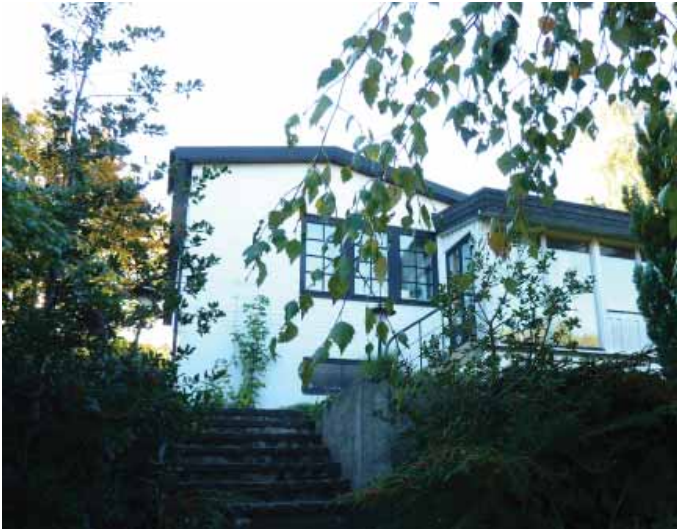
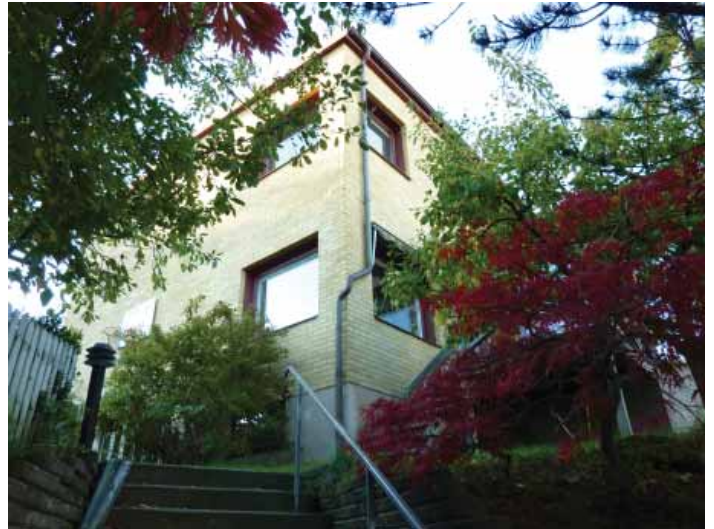
Hällan 2 och Hällan 3 på Rundgatan uppfördes 1936 och 1937 med italienska namn, Sorrento respektive Torino. Båda villorna har genomgått kraftiga förändringar på senare år med tegling av fasader och tilläggsisolering.

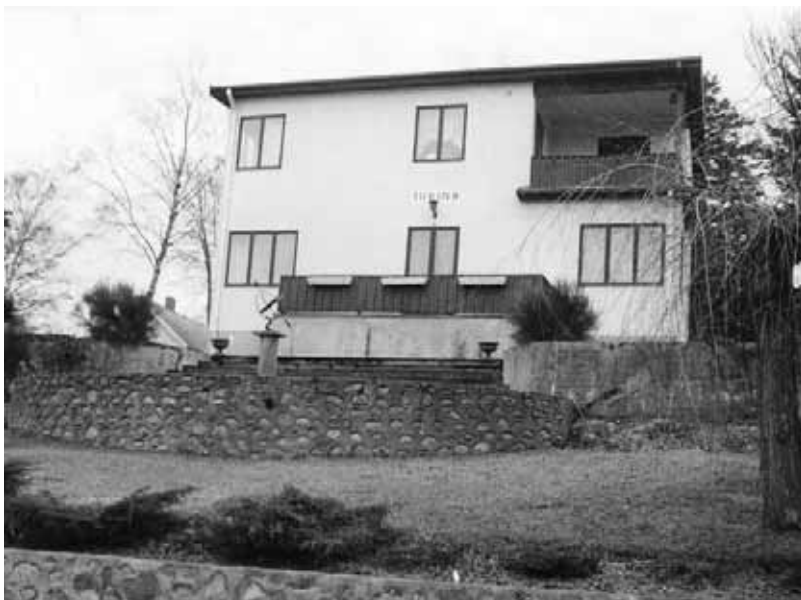
Hällan 3, Villa Torino, i originalskick

Karaktäristiskt för funktionalismens villabebyggelse är de släta, ljusputsade fasaderna, två- och treluftsfnöstren samt det platta taket.

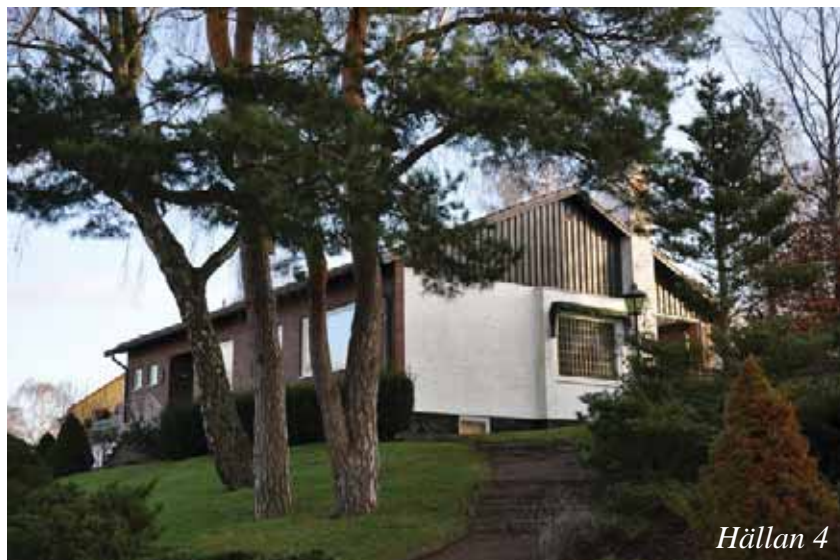
Hällan 4 är en välbevarad 1960-talsvilla i gott skick. Karakteristiskt är de assymetriska fasaderna, kontrasterna mellan vit kalksandsten (mexisten) och brunt tegel, de ospröjsade fönstren samt det flacka sadeltaket. Gavelspets i brunlaserad stående lockpanel är tidstypiskt. Till det autentiska intrycket bidrar den uppvuxna trädgården med tall och vintergröna växter.

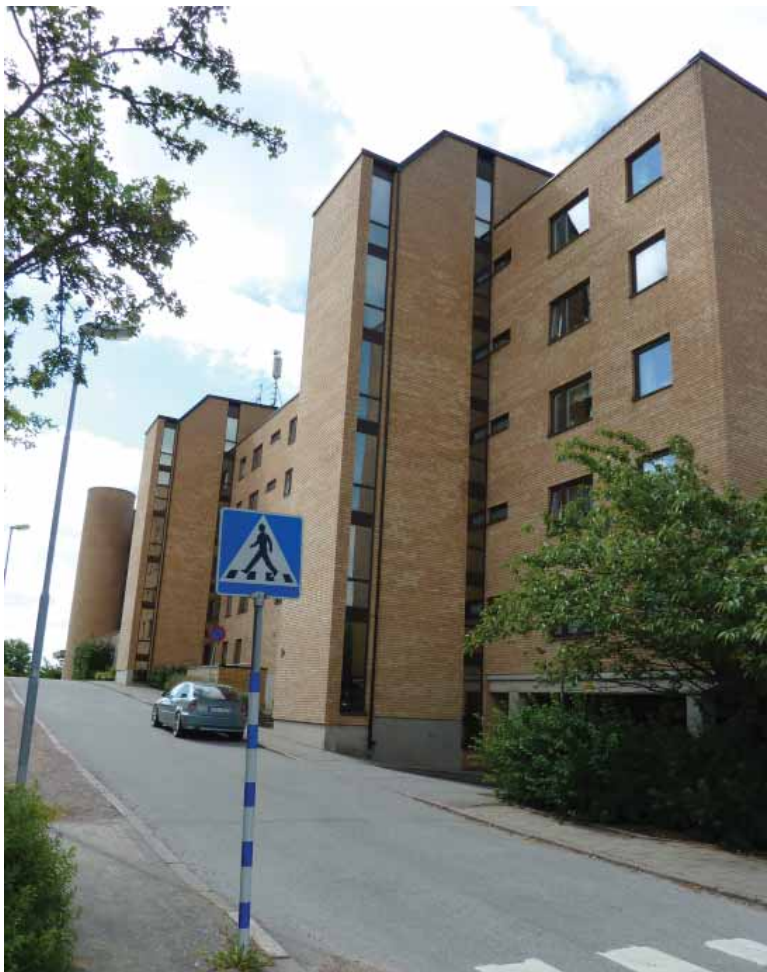
Banken 5 (längst bort), från 1983, ritades av sparbankernas arkitektkontor genom Uldenango Kivikas samt Jaenecke. En direkt fortsättning på bankhuset (Banken 6, närmast i bild) uppfördes 1988, efter ritningar av Torsten Hedbrand. Bland annat balkongfronternas utformning och material skiljer sig åt mellan de båda byggnaderna.

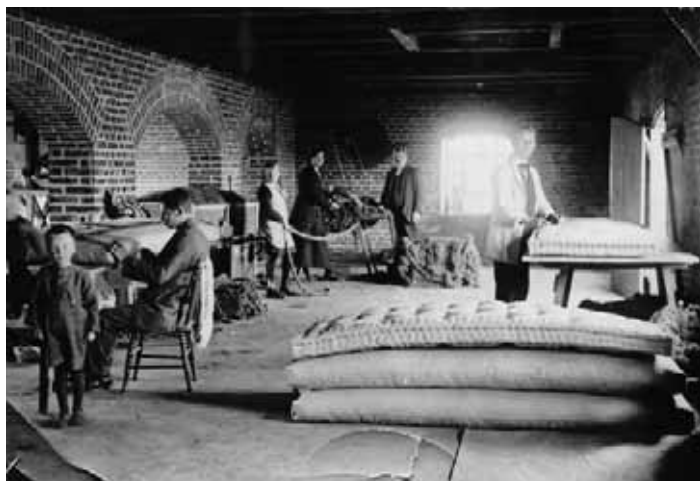
Kvarn- och magasinsbyggnaden (byggnad 5, motstående sida) från sent 1800-tal har haft flera användningsområden. Bland annat har man tillverkat madrasser här. De murade bågar finns kvar. Bilden tagen mellan 1915 och 1920. Knut Jönssons bildarkiv.

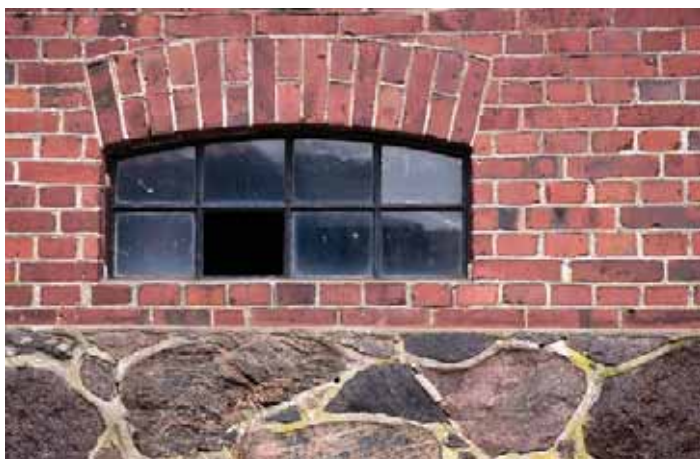
Kvarnbyggnad från sent 1800-tal, Bävern 10. Den höga naturstensgrunden är typisk för Höörs tidiga bebyggelse. Rött lertegl med vackert arbetade åsfogar, gjutjärnsfönster infogade i stickbågiga murade öppningar. Foto: Staffan Olofsson, 2012

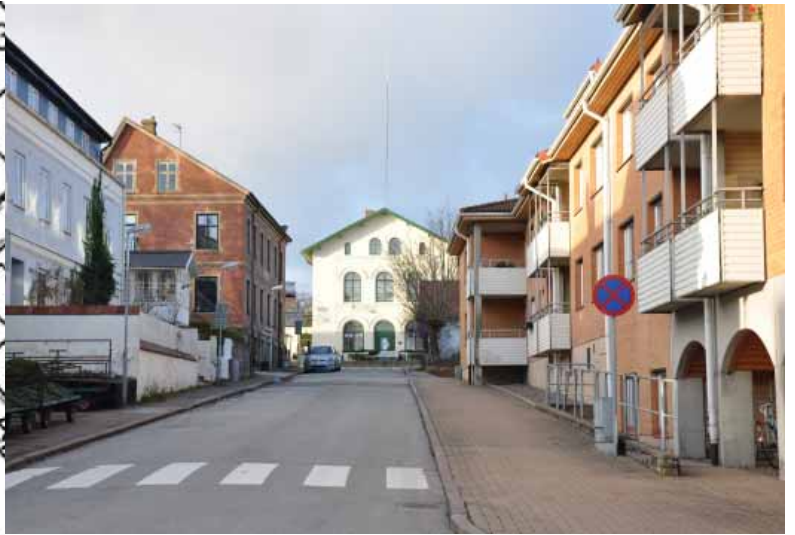
Karta 8. Särskilt bevarandevärd gatustruktur: Kungsgatan. Det hörs på namnet att detta var den viktigaste gatan. Från stationshusets centralaxel pekar Kungsgatan ner mot Lilla Torg.

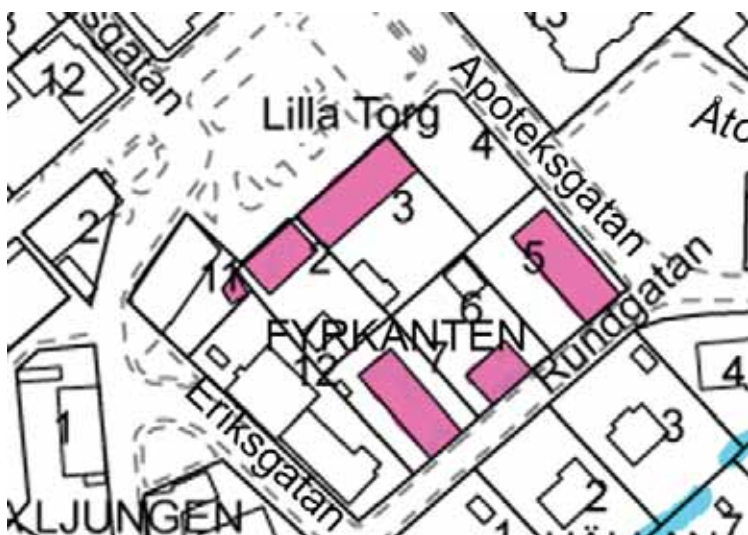
Karta 10

Kvarteret Fyrkanten: Fastigheterna utgör tillsammans en väl sammanhållen, bevarandevärd miljö från olika tidsskeden: 1890-tal, 1900-talets första decennium samt 1940-talet. Miljön innehåller en god representant för jugendstilen samt två goda representer för 1940-talets funktionsstil. Fyrkanten 3 (det tidigare Apoteket) och Fyrkanten 2 utgör kontraster och understryker tillsammans variationen i stationsområdet.

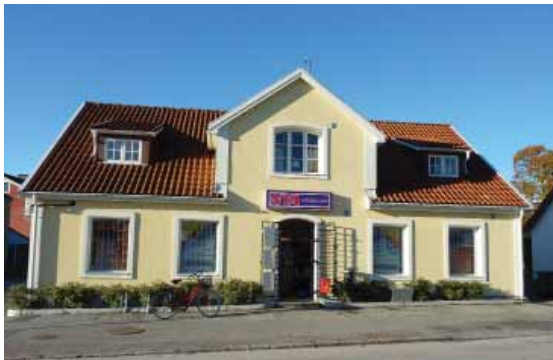
Babel 26 (Storgatan 31) (*se sid 11*)

Bostadshus i 1 1/2 plan.

Garage 1927, ombyggnad 1961

K – 1, M – 1 Välbevarat uttryck och tidstypiska detaljer.

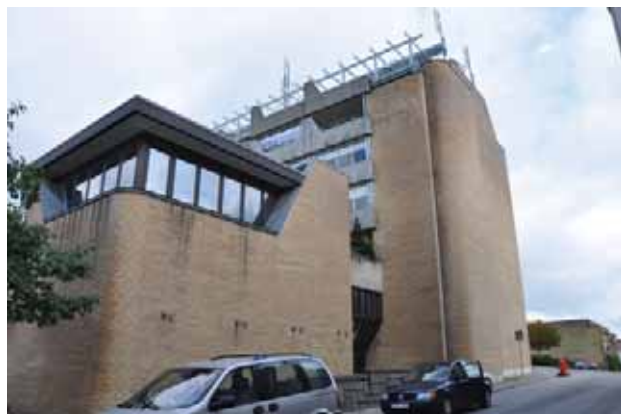
Banken 6 (Storgatan 44-46, Möllebacken 2 A-B)
(se sid 14)

Byggår: 1988

Arkitekt: Torsten Hedbrand

K-3, M-2

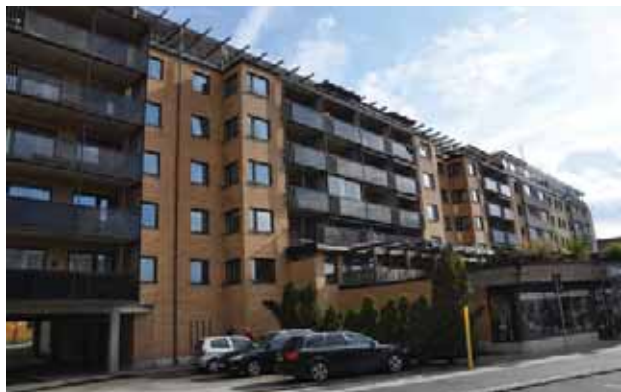
Björken 7 (Östergatan 3) (se sid 15)

Björkens demenscentra byggdes 2007-2009. Den
fd provinsialläkarmottagningen uppförd 1870-1900
genomgick en genomgripande yttre och inre
renovering och integrerades i det nya
byggnadskomplexet.

Arkitekt: Konstruera och WSP Arkitektur

2007-2009 byggdes Björkens demenscentra. Den före detta provinsialläkarmottagningen uppförd 1870-1900 genomgick en genomgripande yttre och inre renovering och integrerades i det nya byggnadskomplexet.

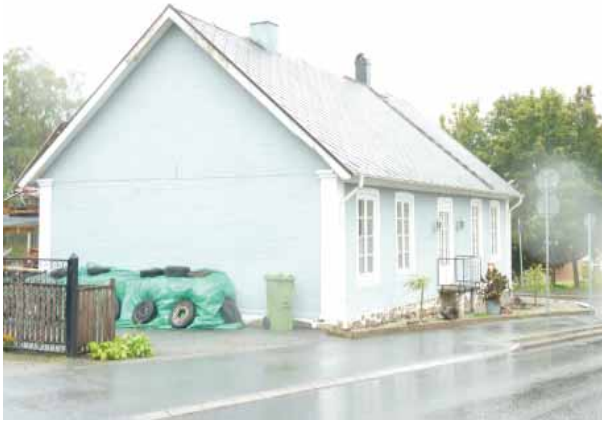
Boken 4 (Östergatan 9)

Bostadshus i en våning med inredd vind.

Byggår: 1900-1920

Under senare delen av 1900-talet har byggnaden genomgått förändringar (rivning av två glasverandor på långsidan mot Älvgatan, putsning av teglade fasader, dörrar, fönster, tillbyggnader på gårdssidan)

K - 2, M - 2

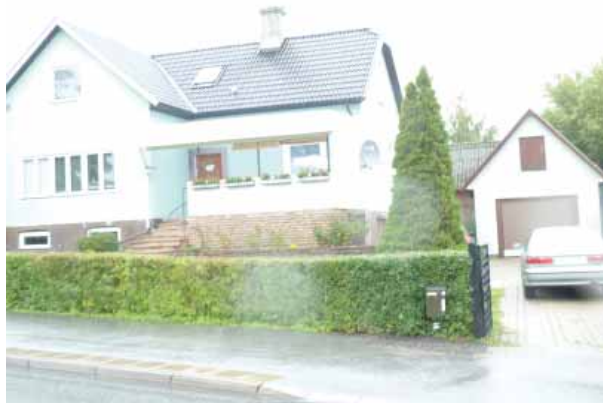
Boken 5 (Östergatan 7)

Bostadshus i en våning med inredd vind

Byggår: ca 1900-1905

Under senare delen av 1900-talet har byggnaden genomgått övergripande förändringar (fasader, tak, dörrar, fönster)

K - 4, M - 3

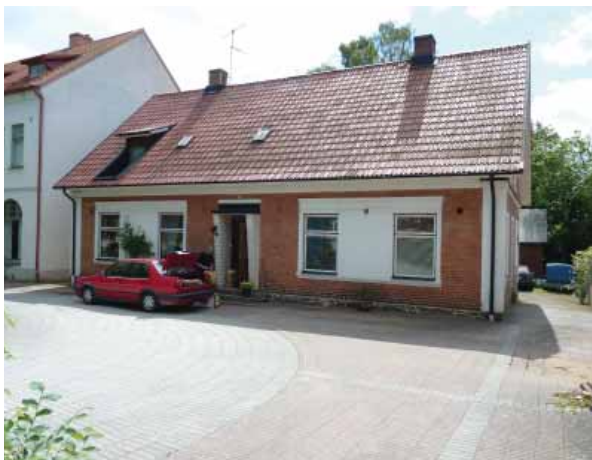
Fyrkanten 2 (Lilla torg 6) (se sid 2, 3 och 10)

Bostadshus i en våning med inredd vind

Byggår: 1890-tal.

1892 startade AP Lindskog skohandeln Höörs skomagasin i fastigheten. Under senare delen av 1900-talet har byggnaden genomgått förändringar (ytterdörr och dörrromfattning mot Lilla torg, fönster, tak, takkupa, takfönster). Fyrkanten 2 utgör tillsammans med Fyrkanten 3, 5, 6 och 7 en sammanhållen miljö från olika tidsskeden.

Uthuset har genomgått förändringar (tak, ombyggnad till garage)

K - 4, M - 2

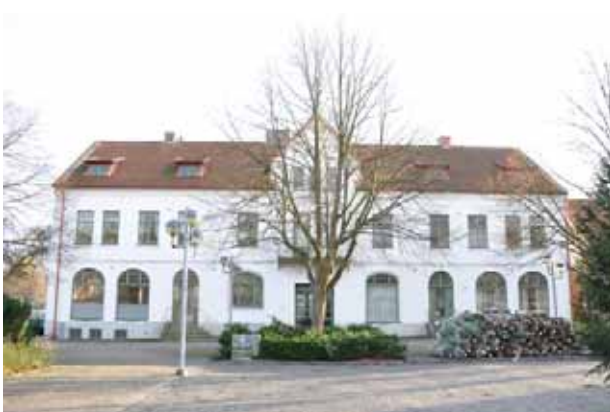
Fyrkanten 3 (Lilla torg 5)

Flerbostadshus i två våningar

Byggår: 1905. Apotek 1915-1975.

Detaljer: Bevarade originalfönster; ljusa, slätputsade fasader; dekorativ takgesims mot torget.

Under 1900-talets senare del har byggnaden genomgått vissa förändringar: entrédörrar mot torget utbytta, skorstenar.)

Utgör blickpunkt vid Lilla Torg, understryker variationen i stationssamhället, kontrast mot Fyrkanten 2. Fyrkanten 3 utgör tillsammans med Fyrkanten 5, 6 och 7 en sammanhållen miljö från olika tidsskeden.

K-1, M-1

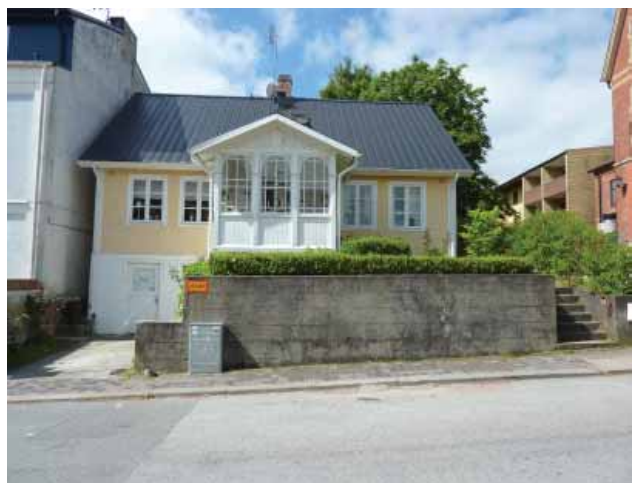
Hemmet 3 (Kungsgatan 6)

Bostadshus i två våningar med inredd vindsvåning.

Byggår: 1860-80-tal. Tegel togs från Sjunnerups tegelbruk. Posten flyttade hit 1889.

1937 byggdes hela huset om till pensionat genom att byggnaden höjdes.

Under senare delen av 1900-talet har byggnaden genomgått förändringar (fönster).

K -4, M-2

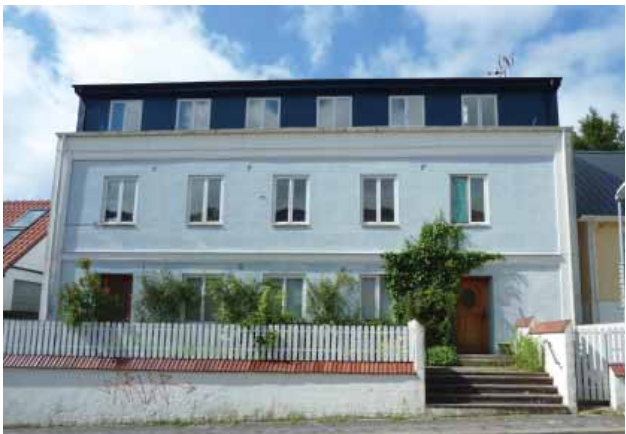
Hemmet 9 (Möllebacken 3A-3G)

Hysesfastighet i två våningar

Byggår: 1944

Under senare delen av 1900-talet har byggnaden genomgått förändringar (tillbyggnad mot Hantverksgatan)

Välbevarad fasad mot Järnvägsgatan.

K-3, M-2 (fasad mot Järnvägsg.)

K - 4, M - 2 (fastigheten i övrigt)

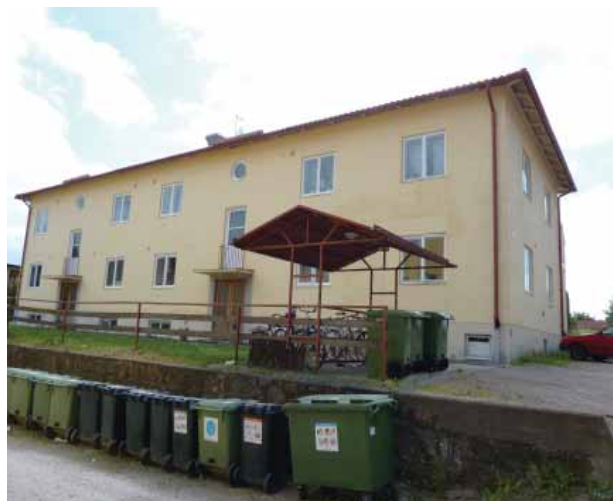
Hemmet 10 (Järnvägsgatan 4a-4b)

Flerbostadshus i "funkisstil" i tre våningar. Affärer i bottenplan.

Byggår: 1936

Under senare delen av 1900-talet har byggnaden genomgått förändringar (dörrar, fönster, balkongfronter). Placering av dörrar, fönster och balkonger är ursprunglig.

K-2, M-2

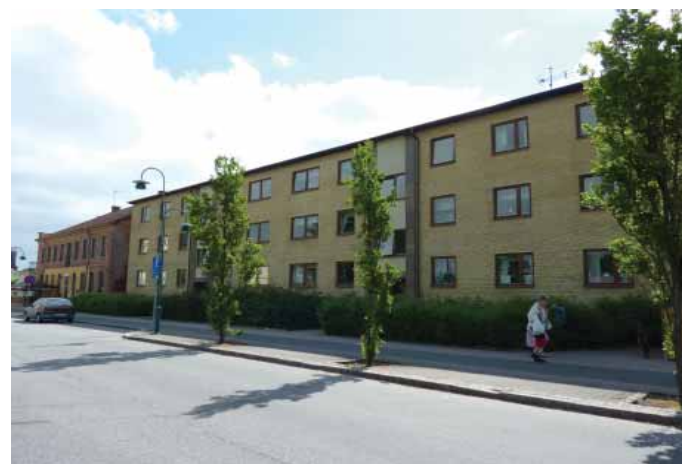
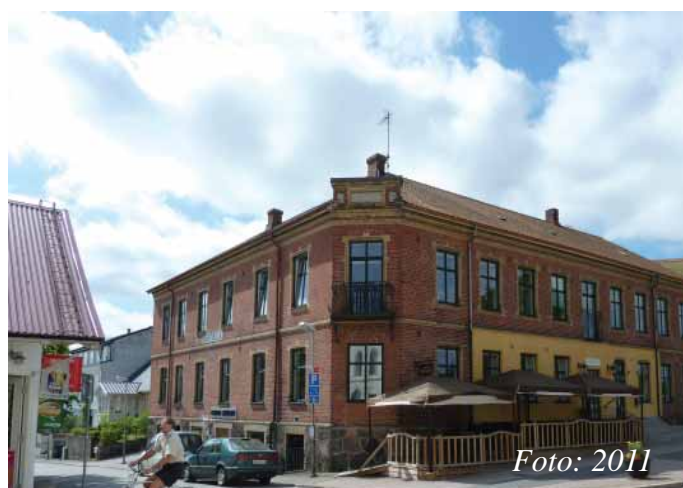
Hemmet 14 (Järnvägsgatan 8, Kungsgatan 2)

Affärs- och flerbostadshus i två våningar.

Ursprungligen järnvägshotell med arrestlokal i källaren.

Byggår: 1898

Under senare delen av 1900-talet har byggnaden genomgått förändringar (dörrar, fönster, fasadförändringar, borttagande av verandan samt entrén mot Järnvägsgatan). 2012: takkupor, nytt tak (bandplåt)

Detaljer: Hög naturstenssockel, smidesbalkong, dekorativa murade horisontella band i avvikande kulör, murad gaveluppyggnad genom takfot, kontrasterande fönsterinfattningar, hotellskylt

K - 2, M - 1 (fasad mot Kungsgatan)

K - 2, M - 2 (fastigheten i övrigt)

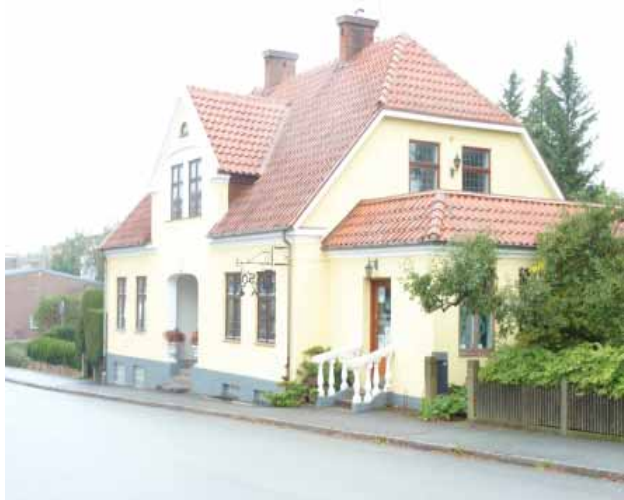
Hällan 1 (Eriksgatan 5)

Bostadshus i 1 1/2 plan. (Frisörsalong i bottenplan sedan åtminstone 1935)

Byggår: 1925.

Tillbyggnad 1928

Under senare delen av 1900-talet har byggnaden genomgått förändringar (dörrar, fönster huvudbyggnaden)

Bevarade originalfönster på tillbyggnaden.

K-2, M-1

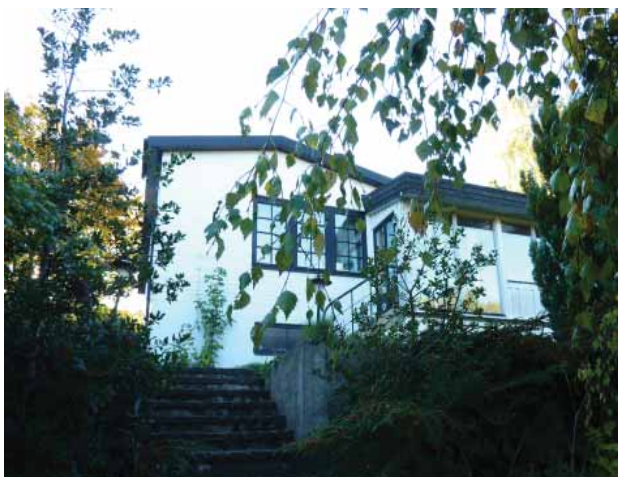
Hällan 2 (Rundgatan 4)

Byggår 1936. Benämning "Sorrento".

Sedan bevarandeplanen 1985 har byggnaden genomgått genomgripande förändringar (fasader har teglats, fönster, fasad mot Rundgatan)

K - 4, M - 3

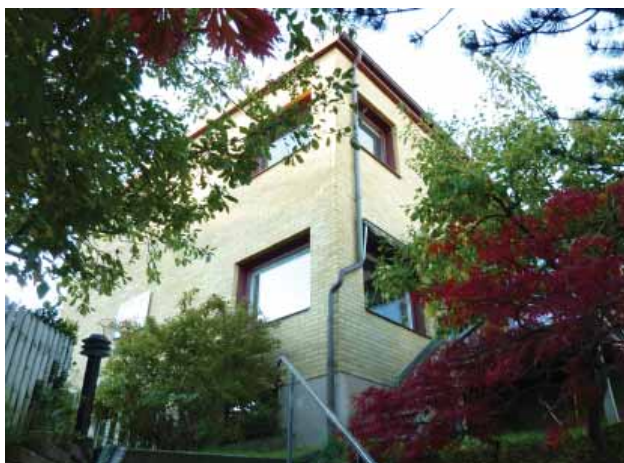
Hällan 3 (Rundgatan 6)

Byggår: 1937 Benämning "Turino".

Sedan inventeringen 1983 har villan genomgått genomgripande förändringar (tilläggsisolering med tegel, fönster, entré mot Rundgatan)

K - 4

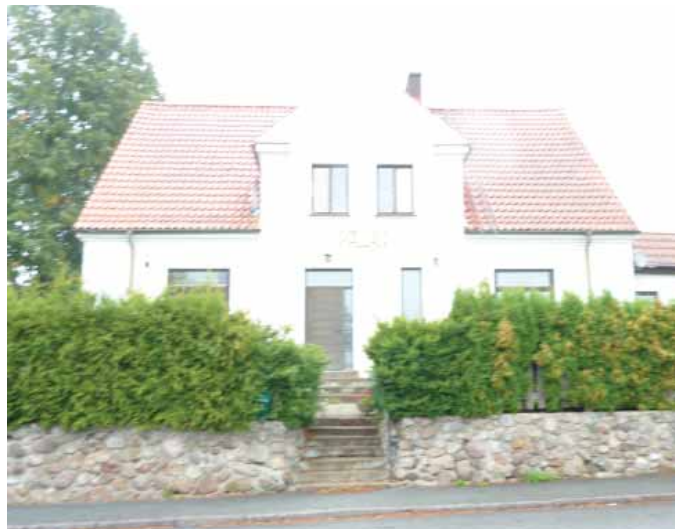
Hörnan 7 (Storgatan 28)

Bostadshus i ett plan med inredd vind

Byggår: ca 1890-1910

Under senare delen av 1900-talet har byggnaden genomgått förändringar (fönster, dörrar, tak, takkupa)

K – 3, M – 2

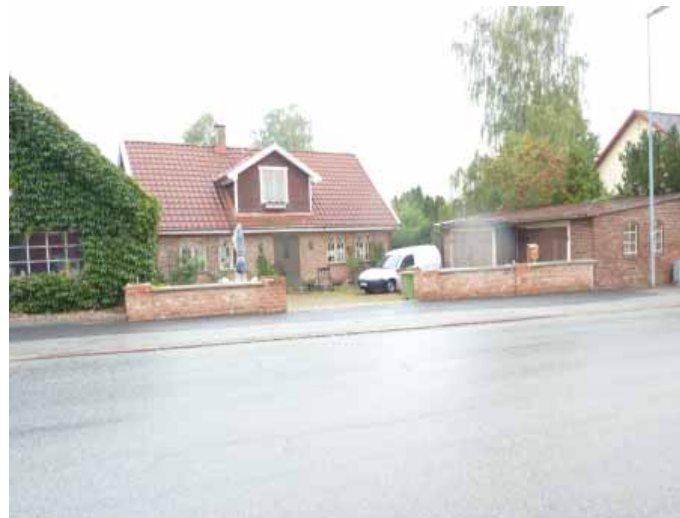
Hörnan 19 (Handelsgatan 1A-B, Eriksgatan 2-3)

Bostadshus och butik i ett plan med inredd vind

Byggår 1890-tal

1966 förändringar fasad

Senare delen av 1900-talet har byggnaden genomgått förändringar (fönster, dörrar)

K – 2, M – 3 (röd huslänga 1870-90-tal)

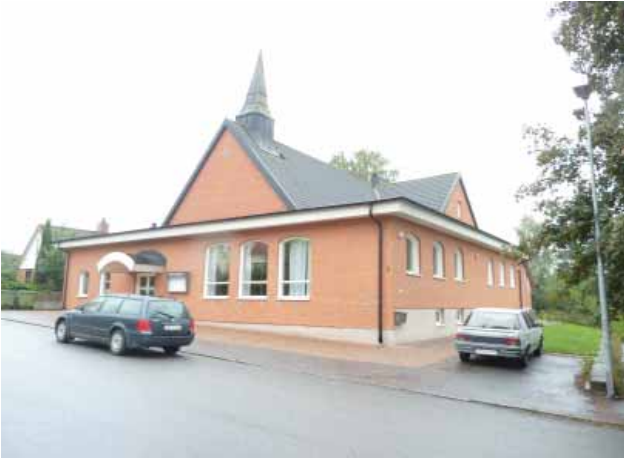
Hörnan 21 (Eriksgatan 6)

Byggår 1935

Under senare delen av 1900-talet har byggnaden genomgått förändringar (1971 tilläggsisolering med fasadtegel, fönster, dörrar, tak)

K – 4, M – 3

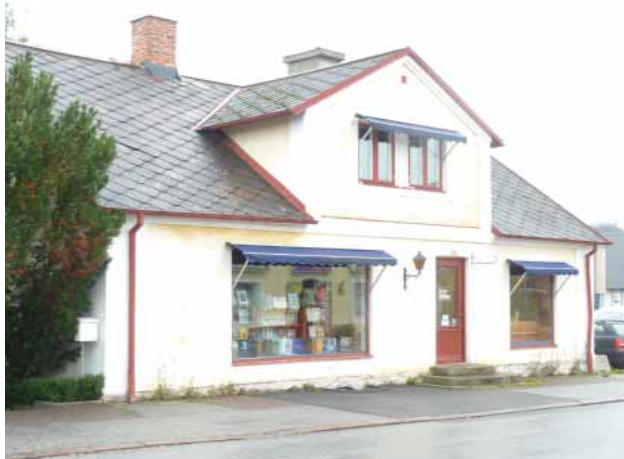
Hörnan 22 (Storgatan 26)

Bostadshus och butik i ett plan med inredd vind

Byggår: 1890-tal

Under senare delen av 1900-talet har byggnaden genomgått förändringar (fönster)

K-3, M-2

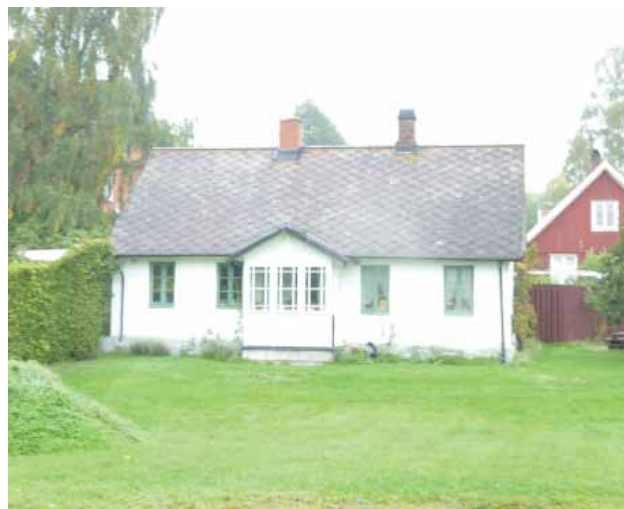
Hörnan 24 (Centralgatan 7 a)

Bostadshus i ett plan med inredd vind.

Byggår: 1890-tal

Fastigheten har byggts om och renoverats under 2000-talet (inredning av lägenhet i ekonomibyggnad, garageport, fönster)

K-2, M-2

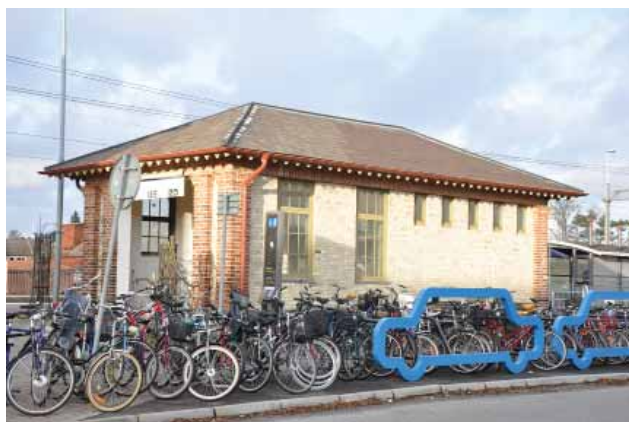
Höör 54:2 (Järnvägsgatan 1)

Stationsbyggnad

Statligt byggnadsminne 1985-2003

Stationshuset har genomgått ett flertal förändringar. Teglet var ursprungligen rött och putsades en bit in på 1900-talet. Den ursprungliga banhallen revs redan 1885. 1931 och 1948 gjordes omfattande invändiga moderniseringar. Hela byggnaden renoverades i mitten på 1980-talet. Godsmagasinet revs 1992. Avträdeshuset från 1885 räddades till det yttre 1995 då det fick en ny funktion som trapphus. Stationshuset förklarades som statligt byggnadsminne 1985. Vid länsstyrelsens besök i april 2003 framkom det emellertid att stationen successivt förändrats under de senare åren trots att inga kopior på ändringstillstånd hade tillsänts länsstyrelsen sedan 1999. Byggnadsminnesförklaringen upphävdes därmed. **K – 1, M – 1**
