KULTURMILJÖPROGRAM 2012

Stationssamhället

DELOMRÅDE 2

Antaget av Kommunfullmäktige den 24 april 2013

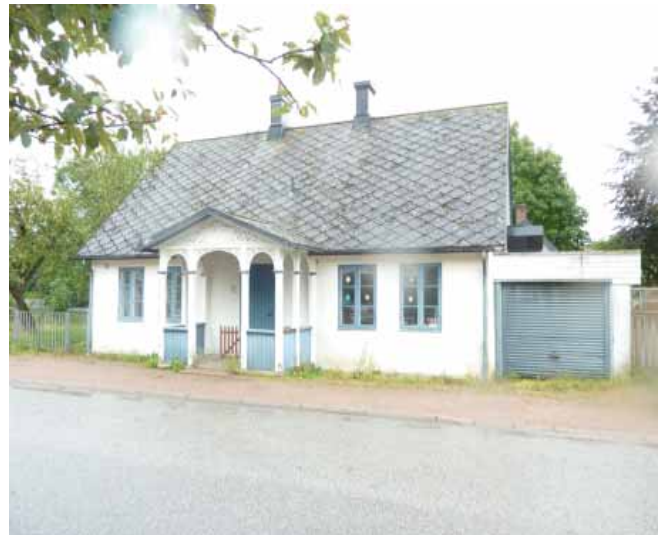
Lugnet större 6 (Fredsgatan 9)

Bostadshus/frisörsalong i ett plan med inredd vind

Byggår ca 1900

1950 Förändringar (bageri med butik inreddes, garage byggdes) 1963 tillbyggnad

Under senare delen av 1900-talet har byggnaden genomgått ytterligare förändringar (fasad, fönster, dörr, tak)

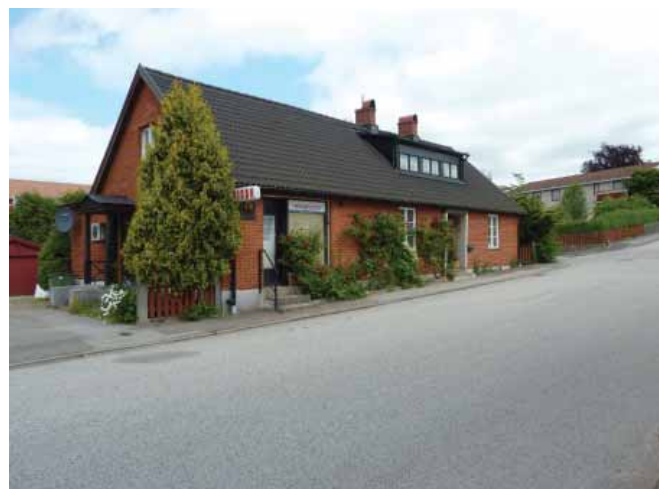
Lugnet större 7 (Fredsgatan 7)

Byggår: ca 1890-1910

Bostadshus i ett plan med inredd vind

Under 1950-60-talen genomgick fastigheten en genomgripande ombyggnad (fasadtegel, dörrar, fönster, staket)

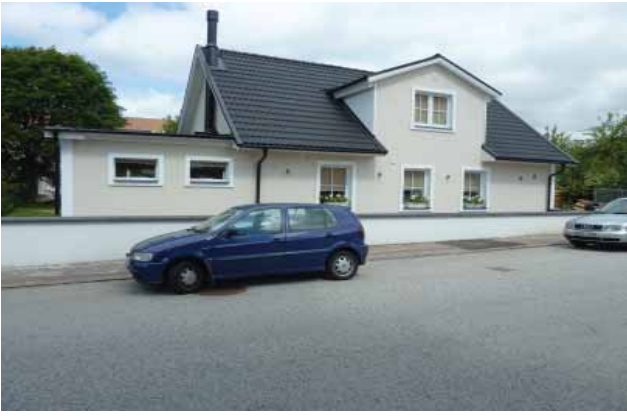
Lugnet större 8 (Fredsgatan 5)

Bostadshus i ett plan med inredd vind

Byggår: 1909

Under 1940-1950-talen genomgick bostadshuset en stor ombyggnad (beklädnad av hela huset med treetex, rivning av veranda och skorsten, nya fönster och dörrar, takkupa, och garage). Under 2000-talet genomgick byggnaden åter en genomgripande ombyggnad med förändringar (fasad, dörrar, fönster, tak, mur, garage och tillbyggnad).

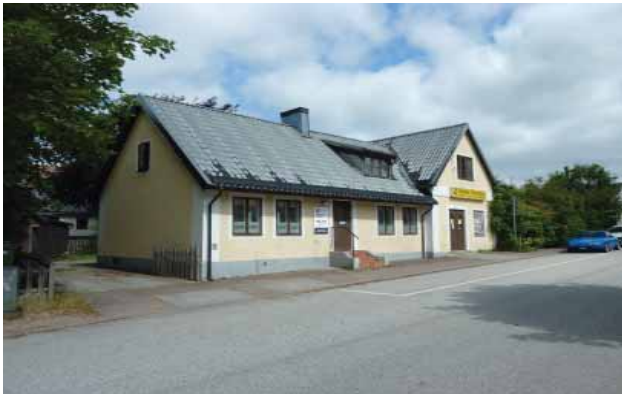
Lugnet större 9 (Fredsgatan 3)

Bostadshus med tryckeri (sedan 1910) i ett plan med inredd vind

Byggår 1890-1915.

1930, 1956 Förändringar (tillbyggnad, veranda på baksidan ändrad)

19?? Förändringar (tak, fönster)

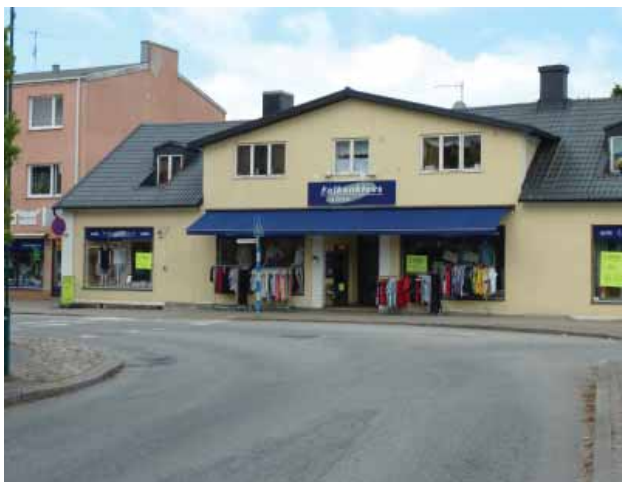
Lyran 3 (Storgatan 41) (se sid 7, 41)

Affärs- och bostadshus i ett plan med inredd vind

Byggår: 1870-1900. Ursprunglig funktion: societetshus

1956 Förändringar (veranda mot Järnvägsgatan togs bort, förändring fönster)

1947 Förändringar (invändig ombyggnad)

Under senare delen av 1900-talet har byggnaden genomgått ytterligare förändringar (tegelfasaden mot Järnvägsgatan har putsats, tak)

Baksidans tegelväggar och naturstensgrund är i originalskick.

Hus i tegel är ett särdrag för de skånska stationssamhällena och kännetecknar många av dem. I Höör har flera hus fått sina tegelfasader överputsade under senare år. Baksidan på Lyran 3 (Falkenklevs) visar en homogen tegelfasad med markerade hörnkedjor och fönsteromfattningar i tegel med avvikande kulör samt en hög gråstensgrund.

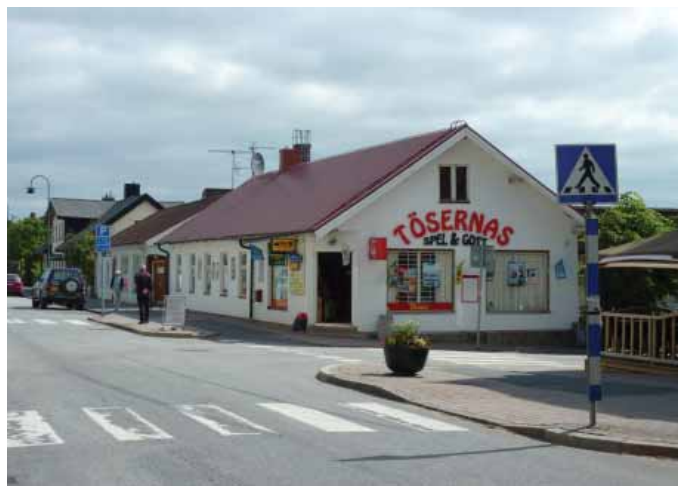
Munken 2 (Järnvägsgatan 12)

Affärs- och bostadshus i en våning med inredd vind

Byggår: 1880-tal. Byggnaden har troligen inrymt stationssamhällets äldsta affär (järnhandel)

Under senare delen av 1900-talet har byggnaden genomgått förändringar (fasad, fönster, dörrar, tak)

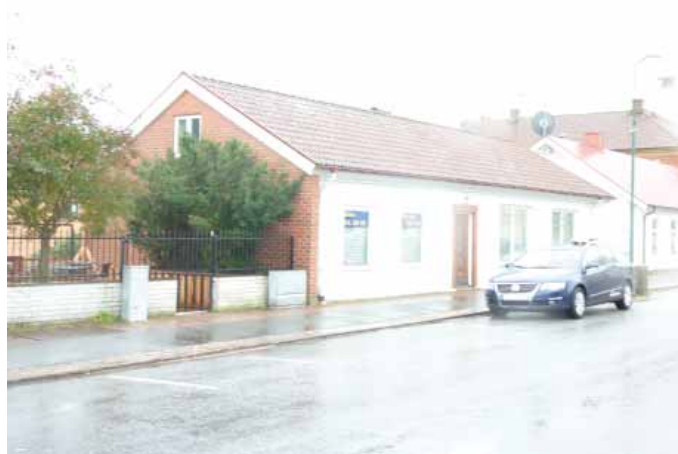
Munken 3 (Järnvägsgatan 14)

Bostadshus och konditori ett plan med inredd vind

Byggår: 1870-90-tal. Konditorirörelse sedan tidigt 1900-tal

1947 Förändringar (tillbyggnad)

Under senare delen av 1900-talet har byggnaden genomgått förändringar (tak, fönster, dörrar)

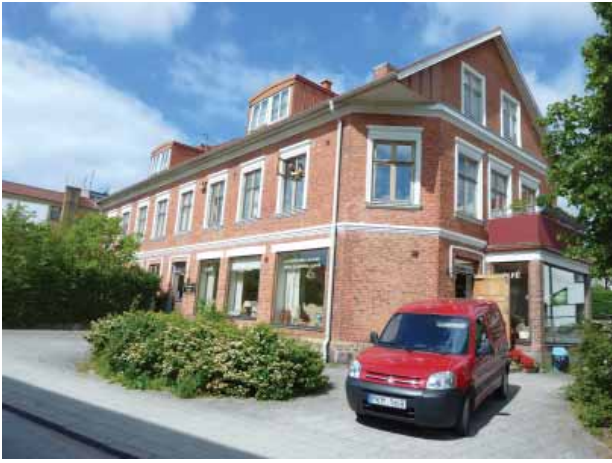
Norra Ljungen 2 (Hantverksgatan 10) (se sid 4,9)
Bostadshus och restauranglokal ett plan med inredd vind

Byggår: 1898

Under senare delen av 1900-talet har byggnaden genomgått förändringar (dörrar, fönster, tak, takkupor, tillbyggnad)

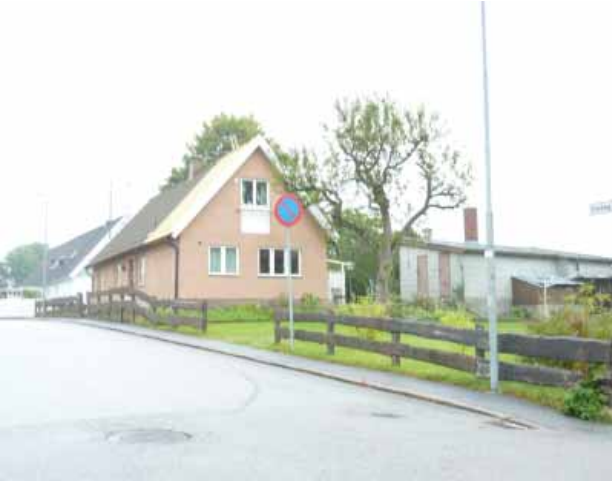
Pilen 3 (Fredsgatan 22)

Enplansvilla med inredd vind

Byggår ca 1910

Byggnaden har genomgått förändringar under 1960-70-tal (fasader, fönster, tak)

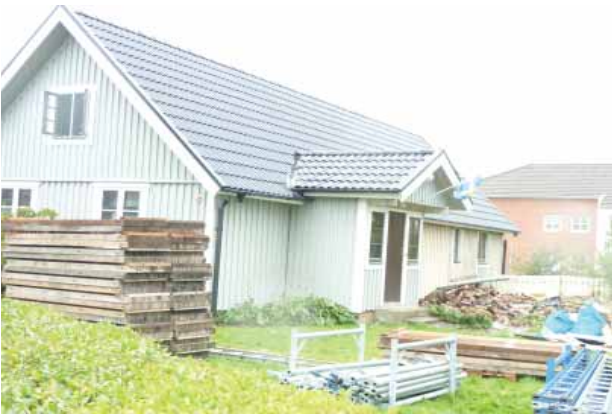
Pilen 4 (Östergatan 10)

Bostadshus i ett plan med inredd vind

Byggår: 1890-tal

Förändringar: 1990-tal? (putsat tegel inklätt med panelklädsel, tillbyggnad)

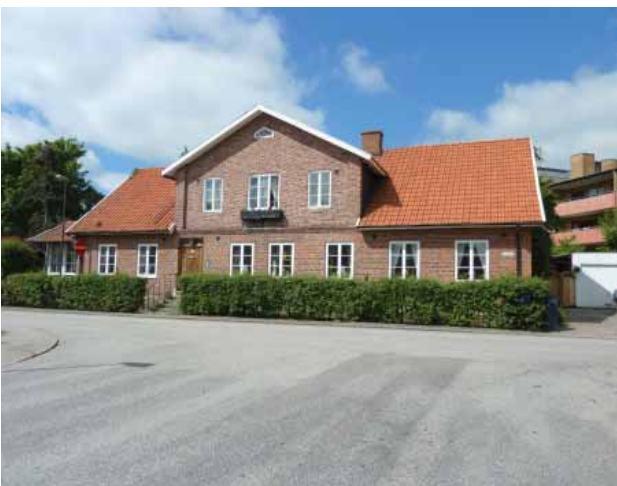
Södra Ljungen 1 (Handelsgatan 2) (se sid 4)

Bostadshus i ett plan med inredd vind

Byggår: 1870 efter brand i kvarteret

Under senare delen av 1900-talet har byggnaden genomgått förändringar (tillbyggd frontespis mot gatan, större förändringar in mot gården.) Papptak med listtäckning 2011

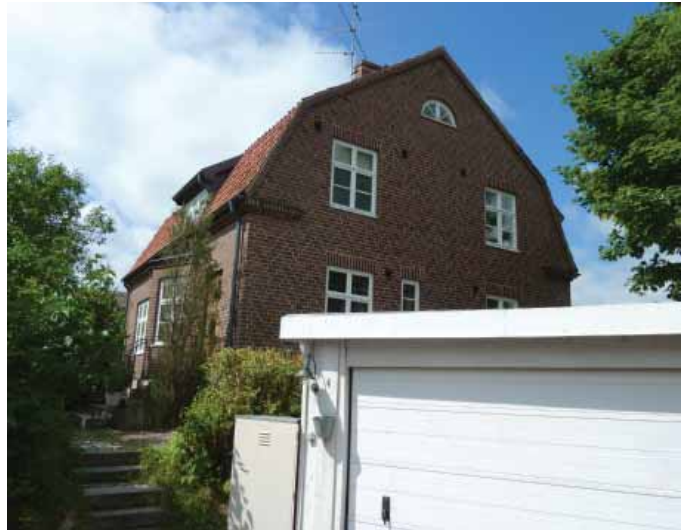
Vilan 1 (Centralgatan 10, Storgatan 24) (se sid 18)

Bostadshus och glasmästeri

Byggår: 1890-tal. Garveri fram till 1930-talet

1941 Förändringar (ombyggnad av bageri till lägenhet)

1959 Förändringar (inredning av kemtvätt)

Under sent 1900-tal har byggnaden genomgått ytterligare förändringar (fönster, dörrar, tak)

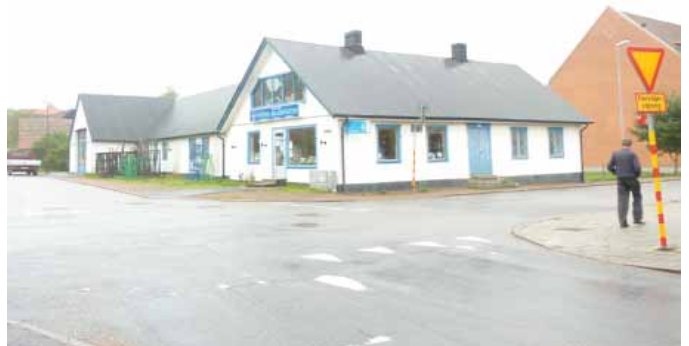
Vilan 2 (Centralgatan 12)

Bostadshus i en våning med inredd vind

Byggår: 1890-tal

Under senare delen av 1900-talet har byggnaden genomgått förändringar (tak, fönster, fasad)

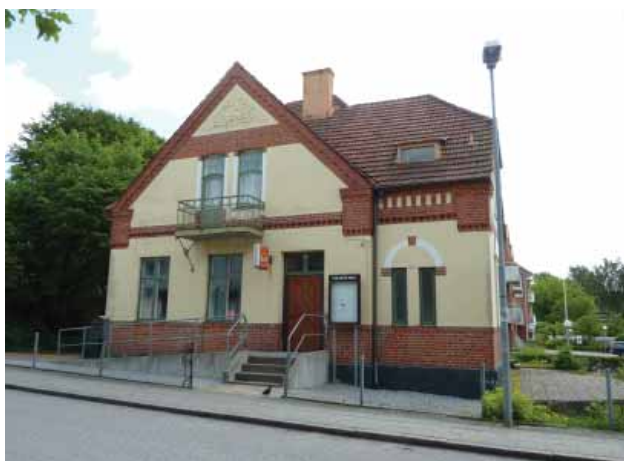
Åtorp 1 (Fredsgatan 2 B)

Uppfört som bostadshus. Folkets Hus sedan 1910.

Byggår: 1903

Detaljer: Originalfönster med svängda snickerier, dekorativt mönstermurade fasadpartier samt putsdetaljer i bl. a. gavelfält, takfot med tandsnitt, kontrastverkan murade-slätputsade fasadpartier.

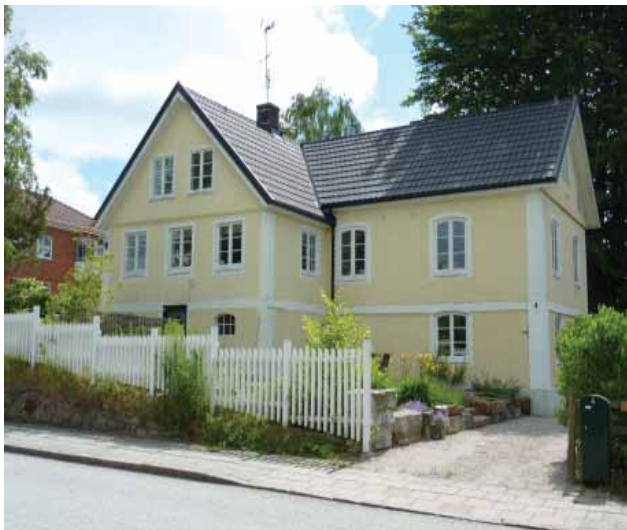
Åtorp 2 (Fredsgatan 4)

Bostadshus i två våningar med inredd vind

Byggår: 1840-50-tal. Tillbyggt mot sydväst före 1870.

Nytt tak 2000-tal?

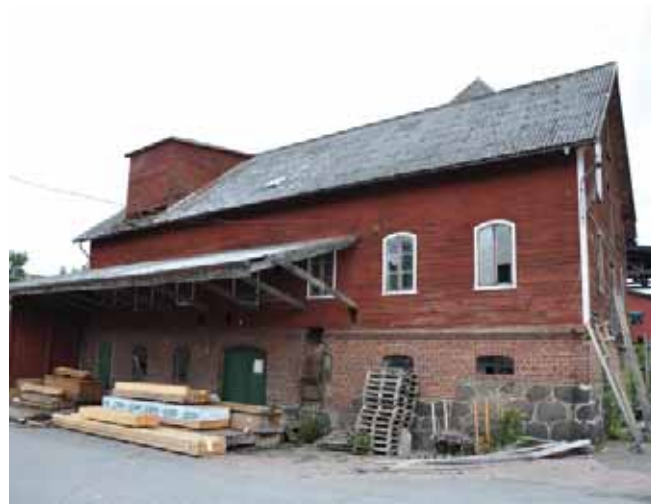
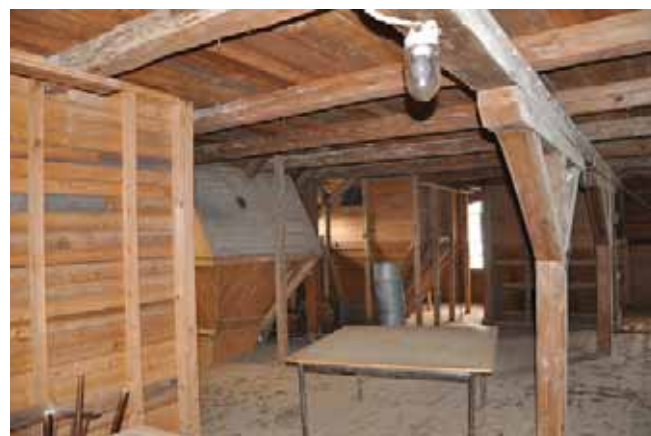
Bävern 10 (Bangårdsgatan 9)

Kvarn/magasinsbyggnad i 2 1/2 plan samt källare och vind.

Byggår: 1880-90-tal

Uppfördes sannolikt som lagermagasin.

Byggnaden har haft flera användningsområden, däribland lantmannaaffär med utsädesförädling och madrasstillverkning. Senast använd för spannmålshantering med inriktning på fodersäd, samt rensning och betning av utsäde. Kvarndrift fram till 1990-tal. Byggnaden kom i Firma J. Ljunghs (sedermera Byggland) ägo under 1930-40-talen

Detaljer: Exteriört: Hög naturstensgrund, bottenvåningens fasader av rött maskinslaget tegel med åsfog i blokförband. Interiört: murade stödvalv om 1,5 stens bredd bär upp ovanvåningen.

Tydliga spår av den tidigare spannmålshanteringens finns bevarade, bl a i form av maskinell utrustning kopplad till den tidigare utsädesrensningen.

Magasins- och kvarnbyggnaden ger ett ålderdomligt intryck och förstärker känslan av Höör som ett genuint stationssamhälle. Centralortens idag äldsta bevarade industribyggnad.

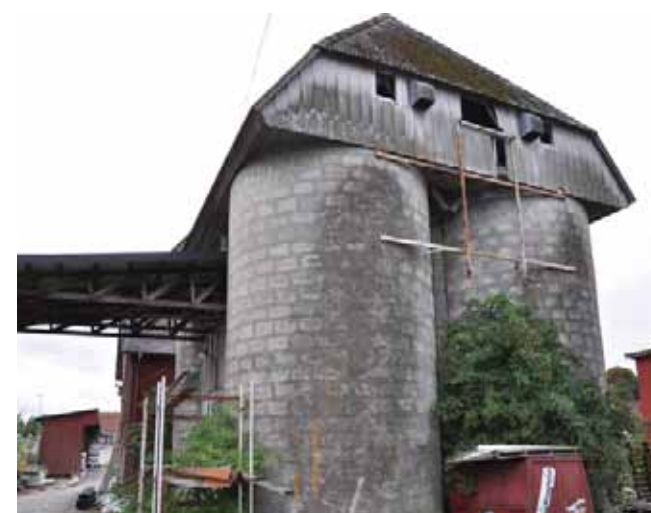
Spannmålssilo

Byggår: ca 1954

Betongsilo med fyra cylindriska silotorn under sadeltak med valmad spets. Fyra våningsplan. Silon är sammanbyggd med kvarnens östra fasad och var tidigare också sammanlänkad med en stor lagerhall.

Kvarnbyggnaden och silon utgör tillsammans ett karaktäristiskt och välkänt inslag i gatumiljön/stationsmiljön.

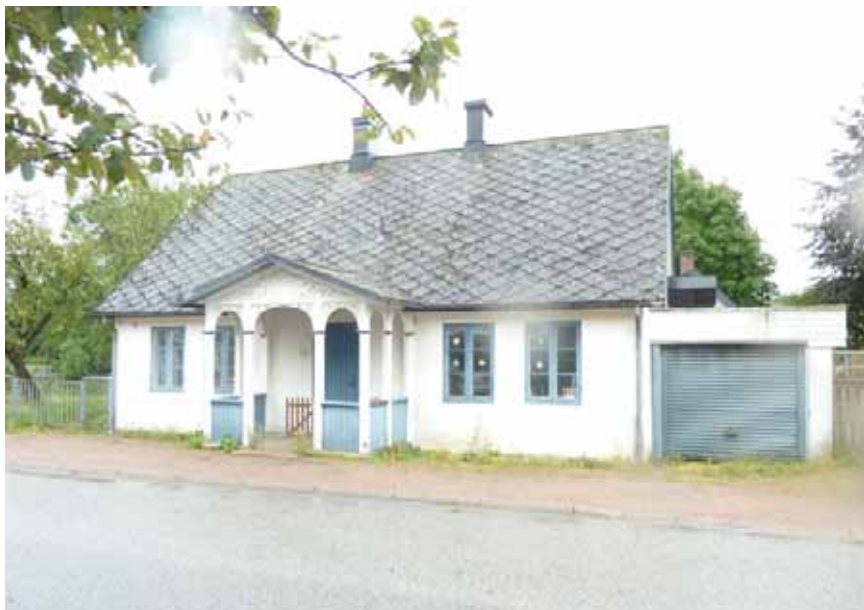
Eternit har använts som byggmaterial i mer än 100 år. De få eternittak som finns kvar idag har kulturhistoriskt värde. Ett eternittak är ofarligt där det ligger. Lugnet Större 3.
