## Innehåll

## Områdesavgränsning

# Enskilda fastigheter med högt bevarandevärde

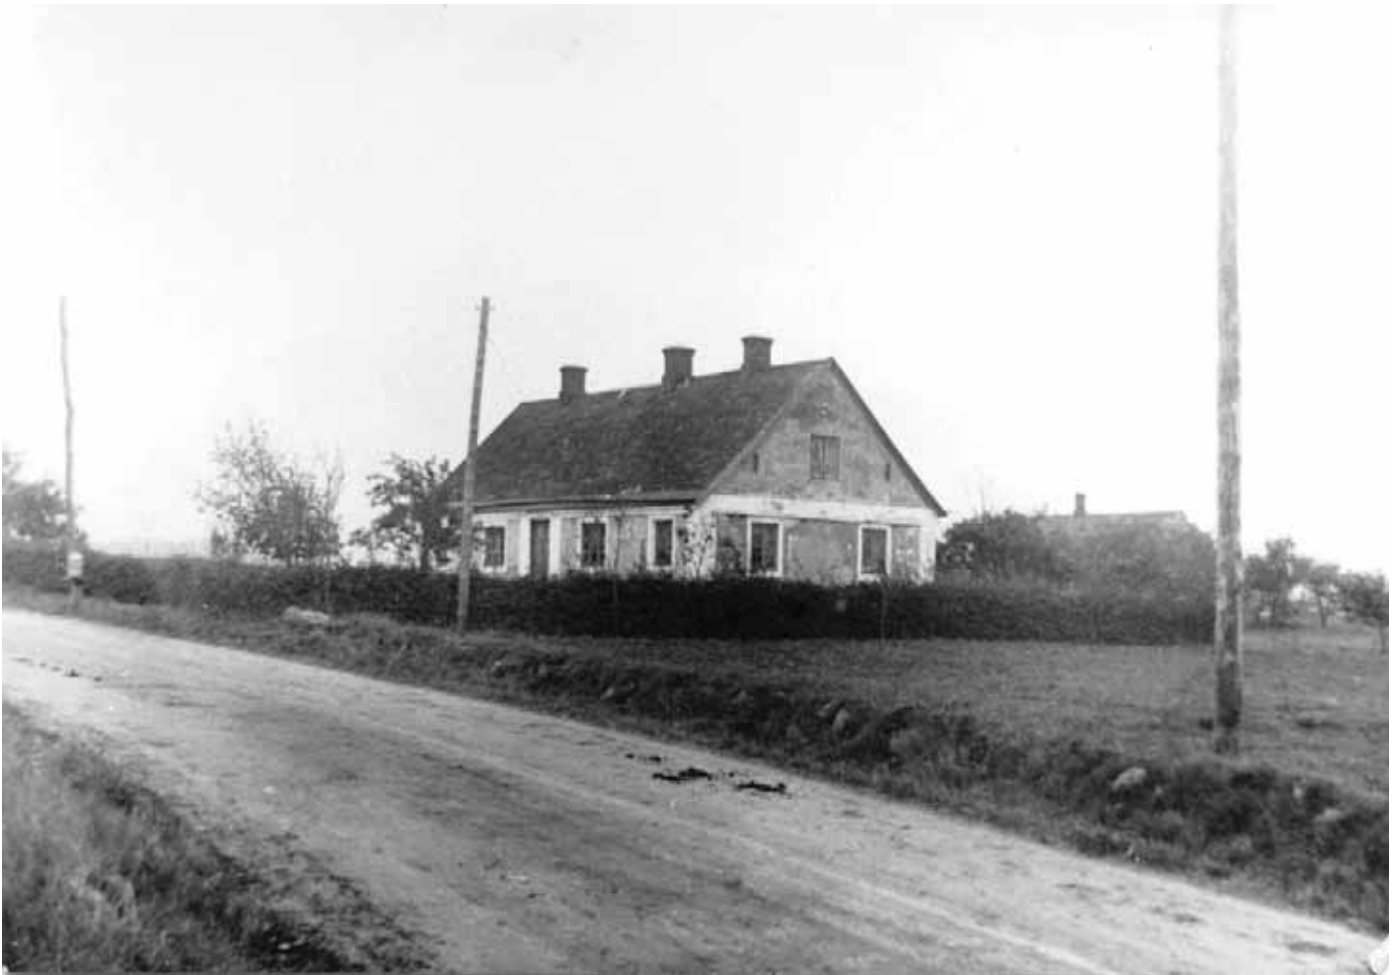
*Foto föreställande Gamla Hörbyvägen och Höör nr 13. Hörbyvägen tillhör Höörs äldsta vägsträckningar och har därför högt kulturhistoriskt värde. Huset, som sannolikt är äldre än 150 år, finns kvar än i dag, på Hörbyvägen 38. Fotot lånat från Anders Meyer. Notera husets tre skorstenar. Övervåningen rymde under en period en drängkammare, mot ena gaveln.*

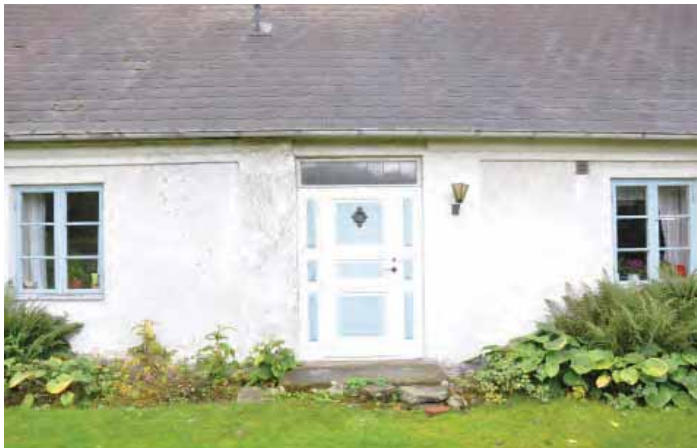
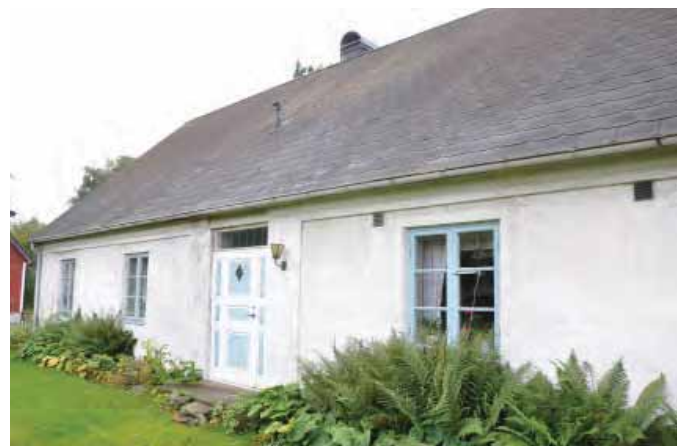
*Solhagen 29, sannolikt tidigare Höör nr 13, på Hörbyvägen. Foto från 2012.*

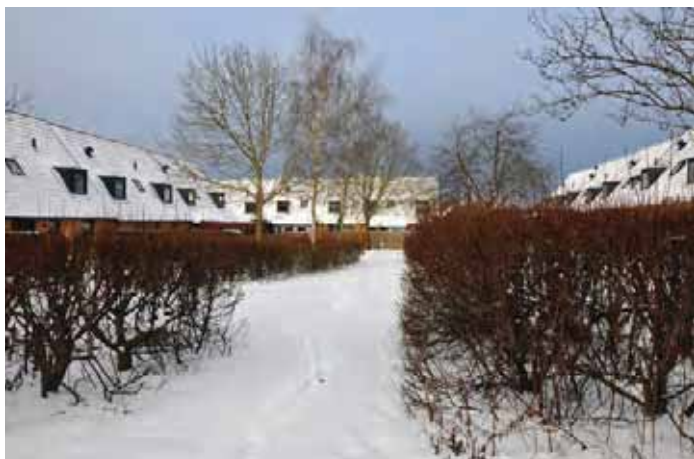
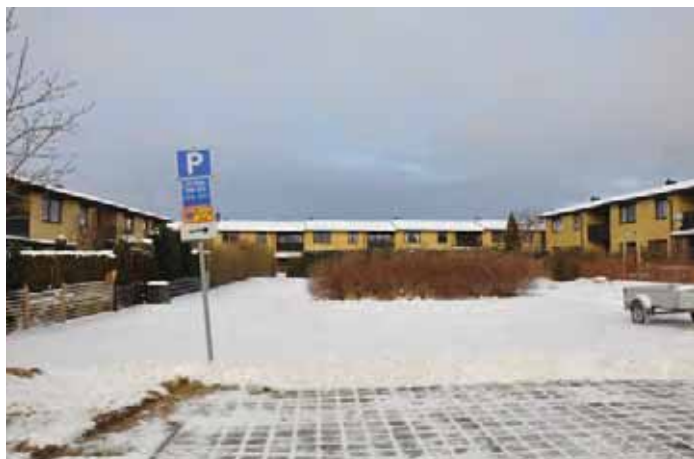
*T v: Innergården Bokängen och kvarteret Ingenjören. T h: Innergården Ekängen inramad av homogen radhusbebyggelse från mitten av 1970-talet, inom kvarteret Disponenten. Gården innehåller bl a en lekplats.*

Radhusbebyggelsen utmed Kastanjegatan-Krokgatan-Bondegatan är planerade med innergårdar eller kvartersgårdar, som har egna gårdsnamn: Bokängen, Ekängen och Pilängen. Gårdarna ramas in av en homogen, lågmäld radhusbebyggelse i gult eller rött fasadtegel. Husens gårdsfasader utgör gemensamma väggar mot gården, medan husens huvudfasad är vänd mot gatan. De motställda husen i kvarteret Disponenten som

tillsammans omger Ekängen har exempelvis sina framsidor vända mot Arkitektgatan respektive Teknikergatan. Innergården Bokängen utgör i första hand ett grönt rum för de boende, medan Ekängen också innehåller en mindre lekplats.

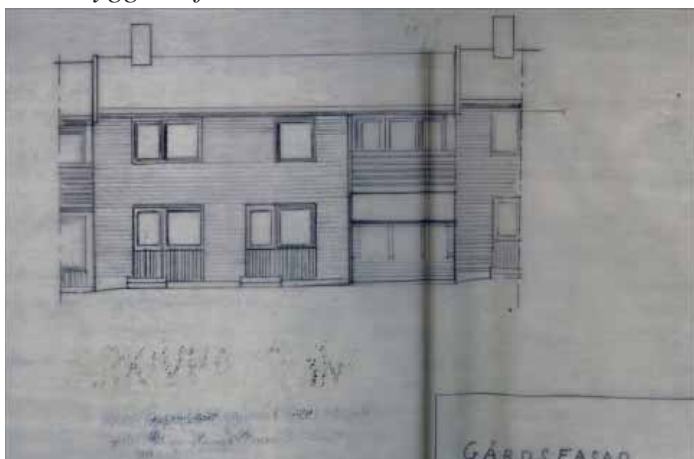
*T v: Ritning till radhus, gatufasad, Disponenten 2. Ritningar: Höörs kommun. Se bilden överst till höger. T h: Bondevägen söderifrån. Närmast syns kvarteret Agronomen. Foto: januari 2013.*

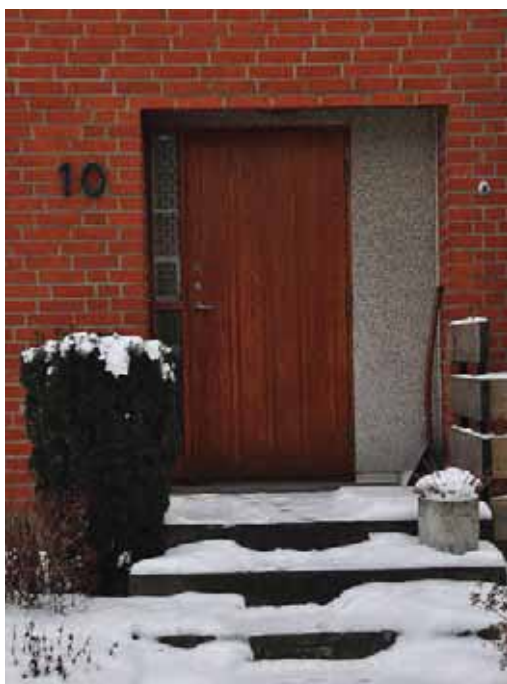
*Välbevarat entréparti i kvarteret Agronomen. Teakdörr med sidoljus. Foto: januari 2013.*

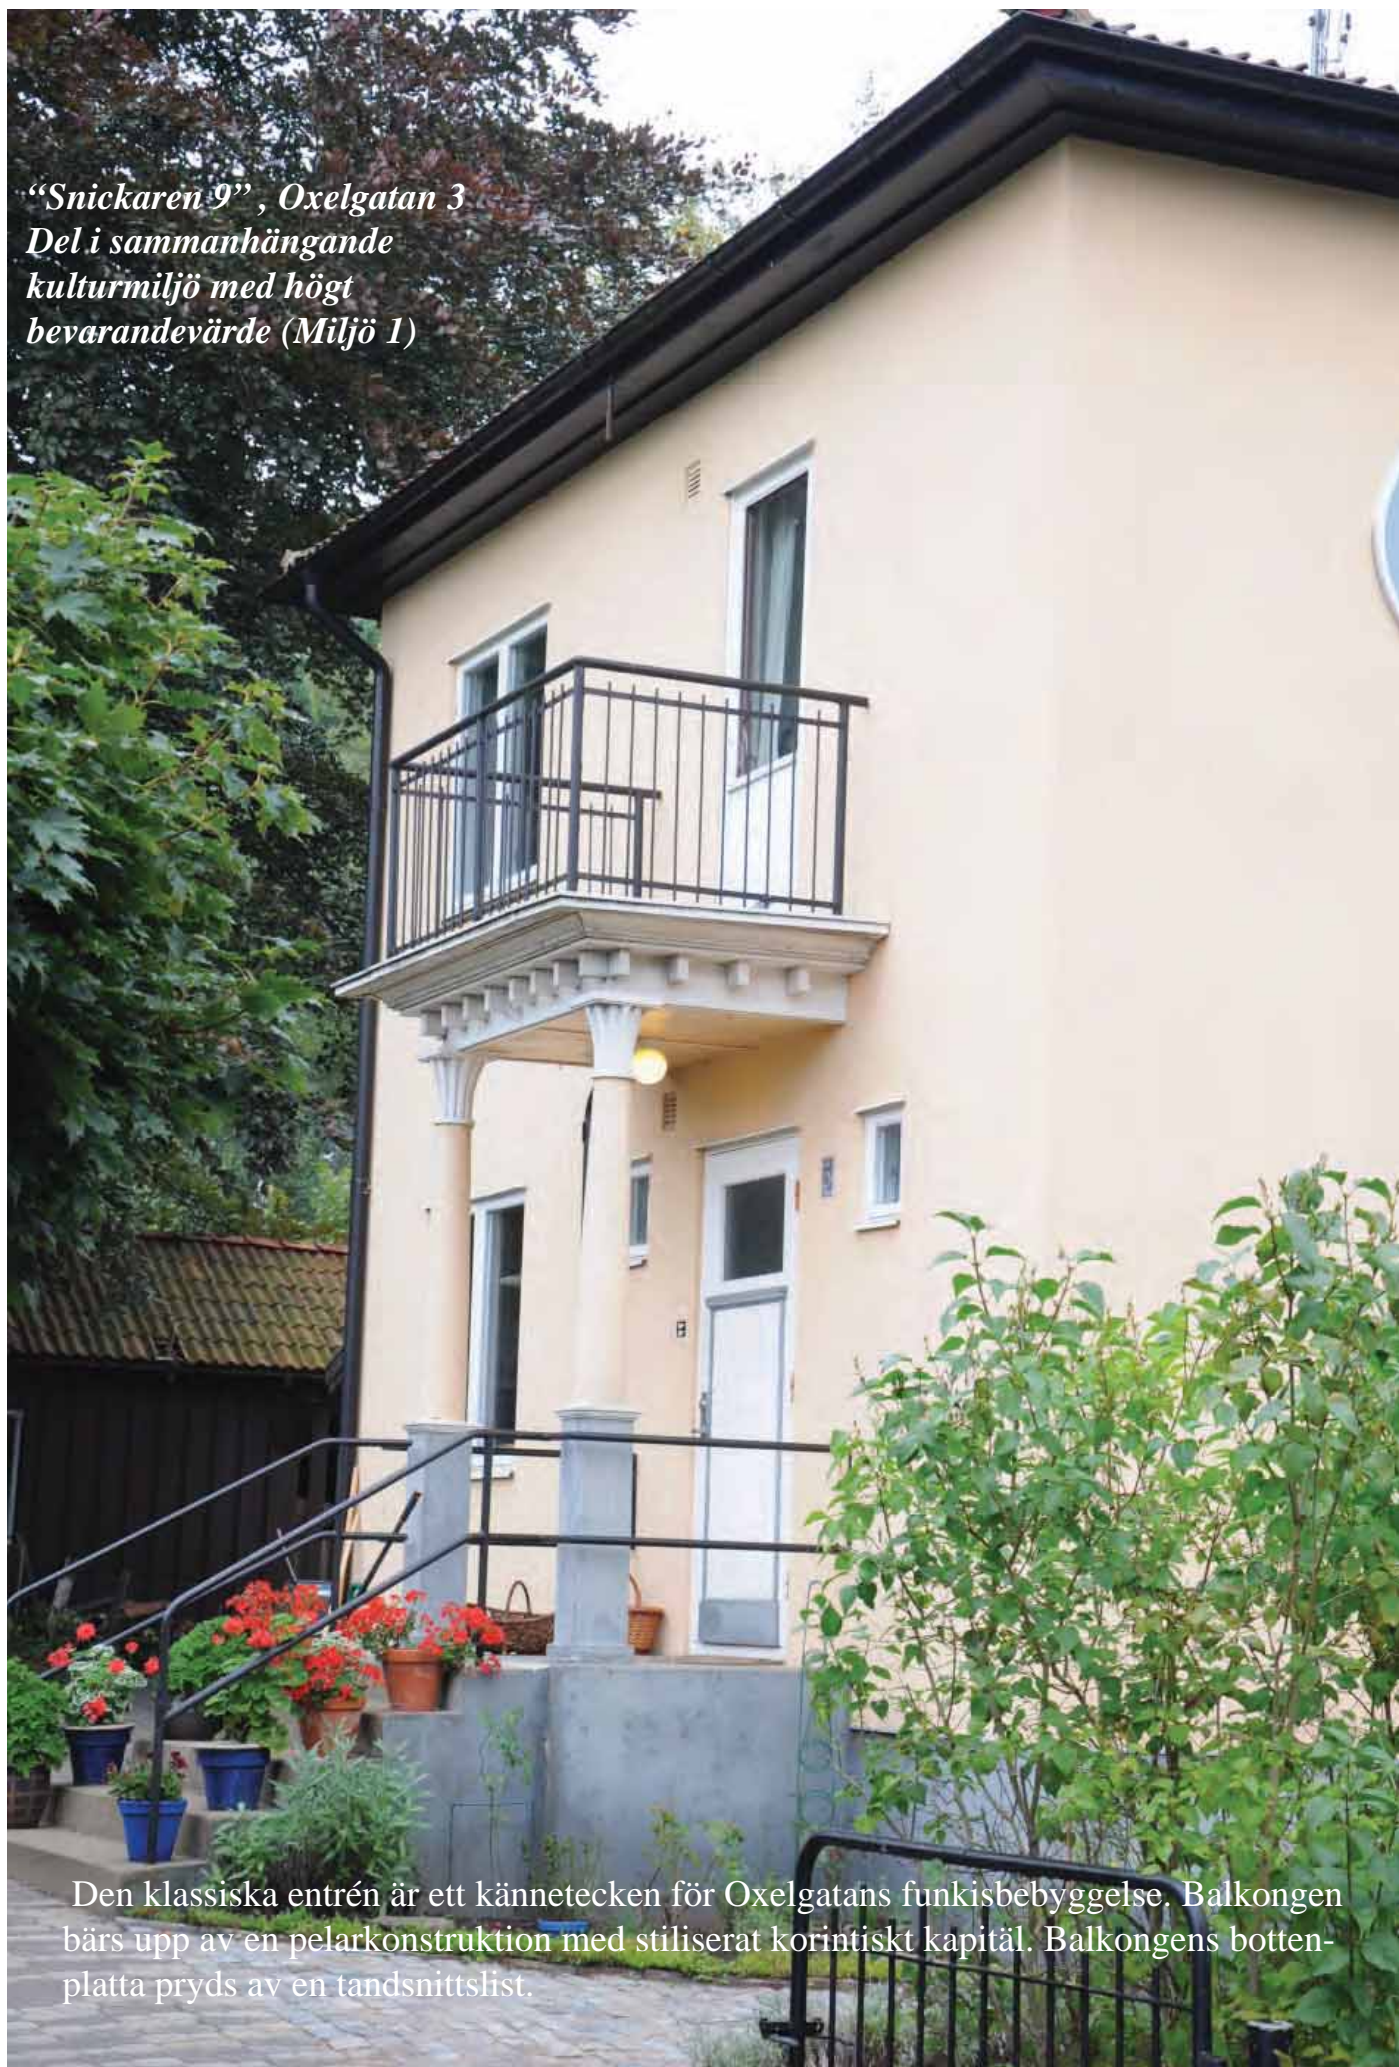
Den klassiska entrén är ett kännetecken för Oxelgatans funkisbebyggelse. Balkongen bärs upp av en pelarkonstruktion med stiliserat korintiskt kapital. Balkongens bottenplatta pryds av en tandsnittslinje.

Entréer mot gatan bör bevaras. *Särskilda rekommendationer gäller för sammanhängande funkisbebyggelse på Oxelgatan, se sid 32.*

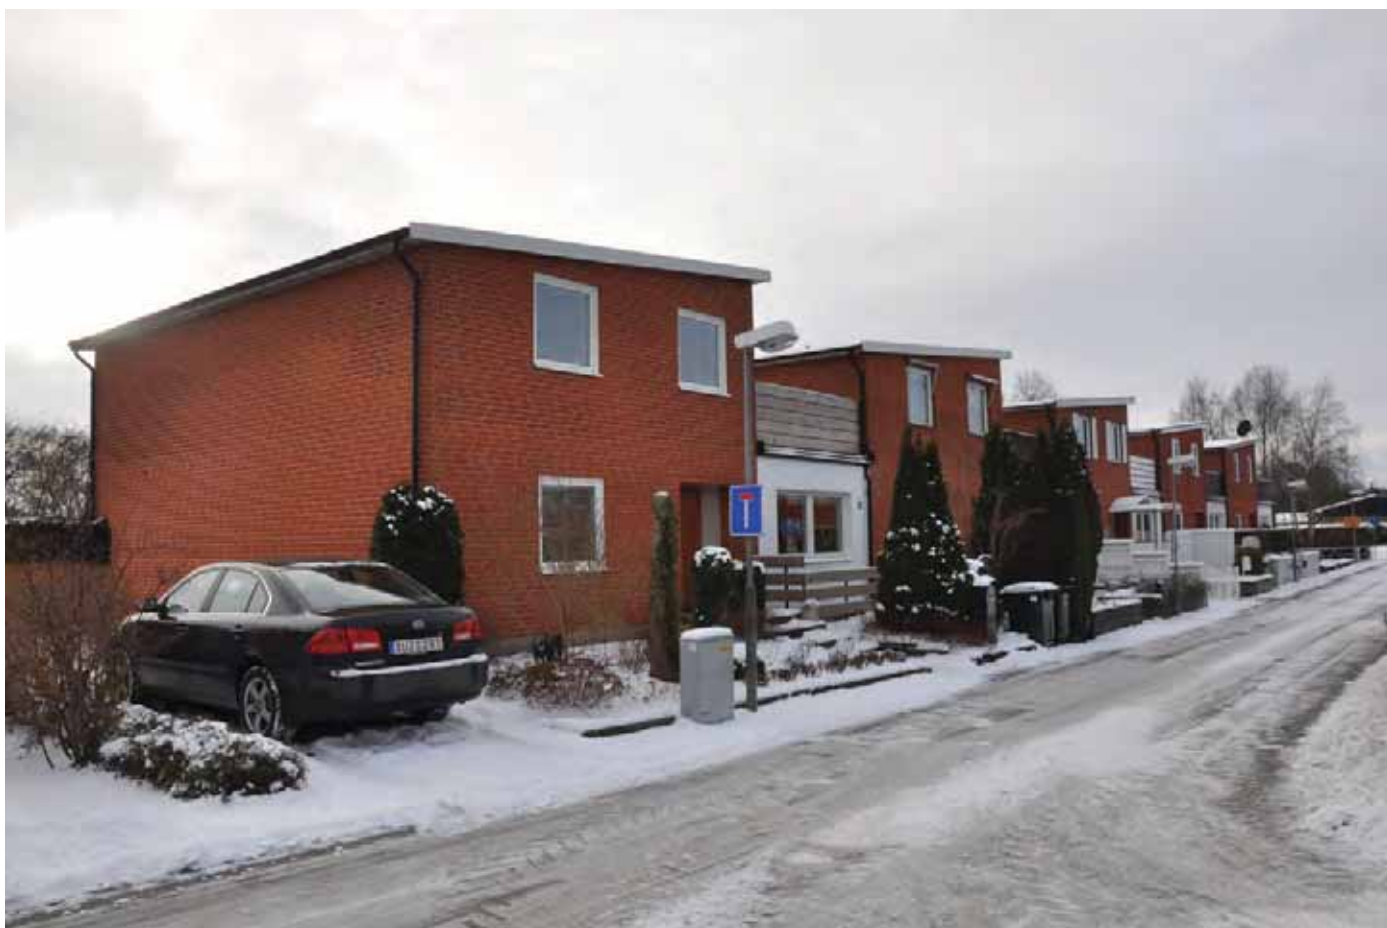
*Miljö 3: Del ur sammanhängande bebyggelsemiljö i kvarteret Agronomen.*

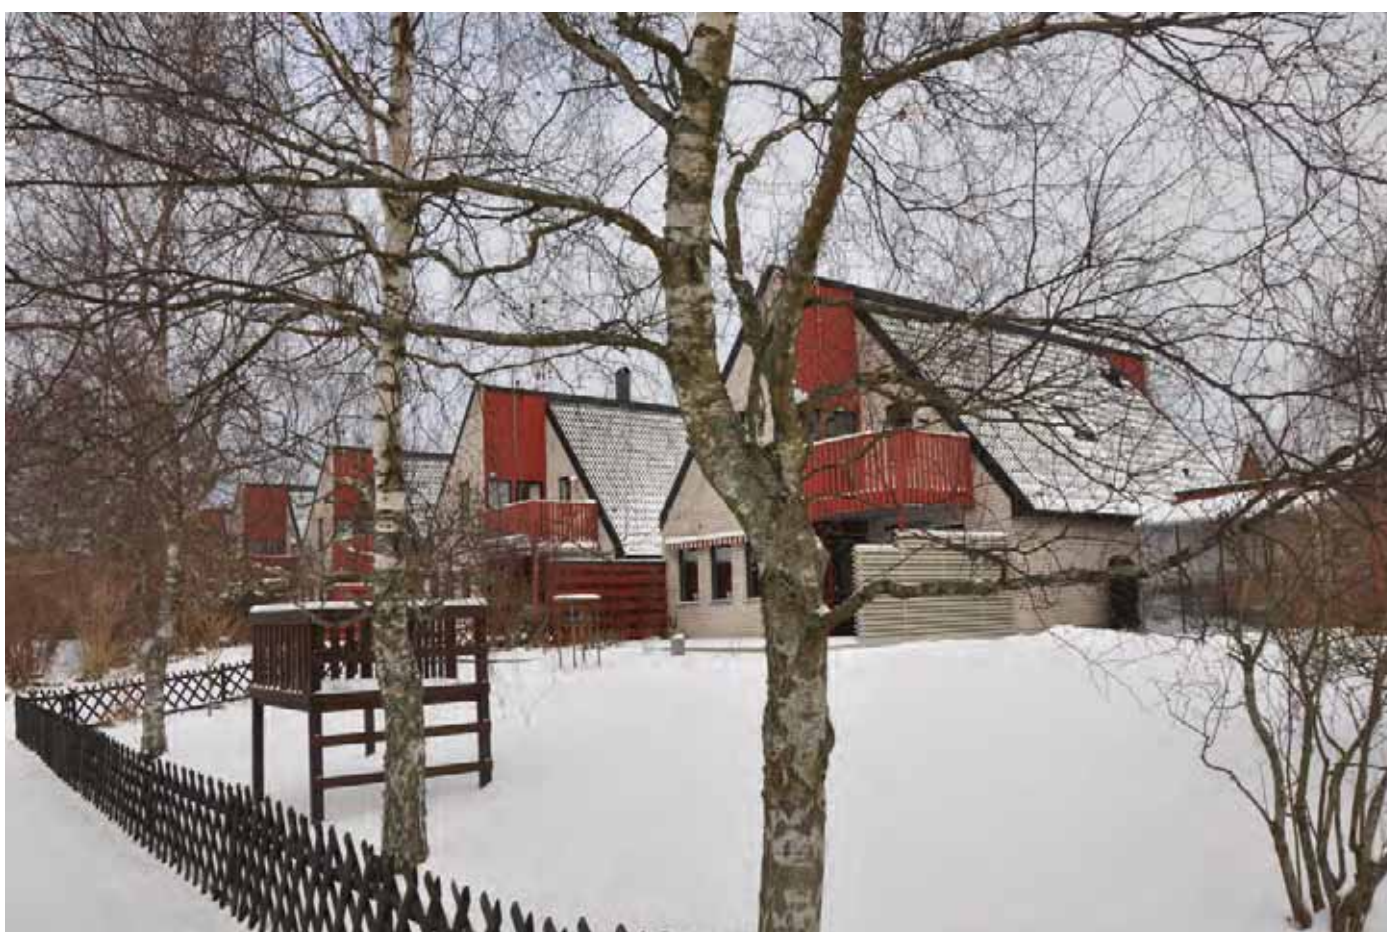
*Miljö 4: Del ur sammanhängande bebyggelsemiljö i kvarteret Svetsaren .*

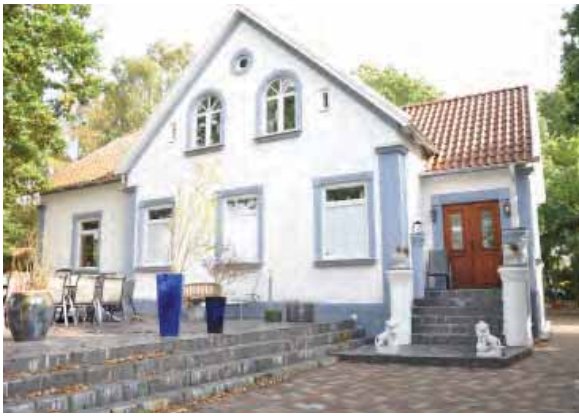
### **Merkurius 2 (Fogdarösvägen 15)**

Bostadshus i 1 ½ plan

Byggår: 1913

Vitputsat tegelhus på gråstensgrund. Huset ligger på en f d galgbacke.

Förändringar: fönster, takfönster

Fastigheten omgärdas av en hög, vitputsad tegelavtäckt mur. Garage byggdes 1966.

**K-2, M-3**

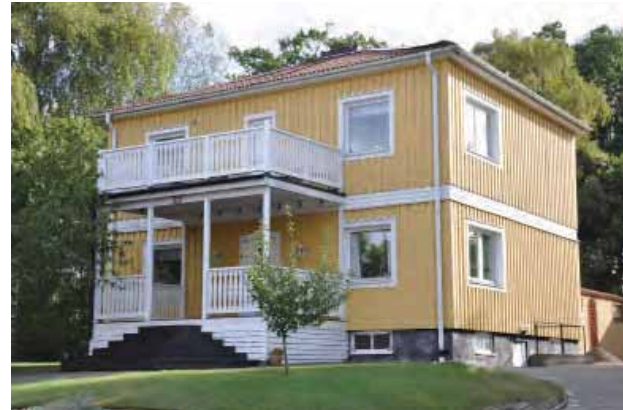
### **Miranda 2 (Fogdarösvägen 23)**

Bostadshus i två våningar, i funkisstil

Byggår: 1930-tal

Fastigheten har under senare delen av 1900-talet – början av 200-talet genomgått genomgripande

förändringar: ny fasadbeklädnad (stående träpanel över putsfasader), tillbyggd veranda med snickarglädje, överbyggd balkong

Ett garage byggdes 1964

**K-4, M-3**

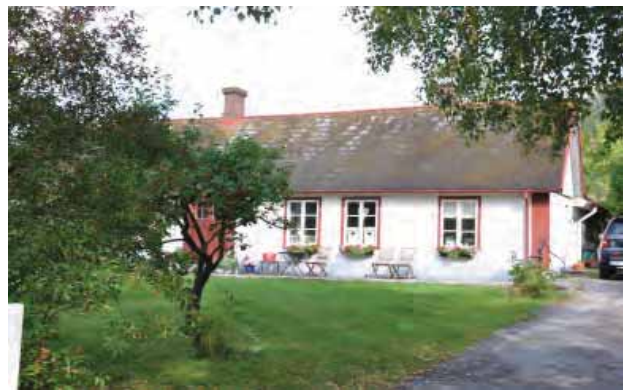
### **Miranda 4 (Fogdarösvägen 31)**

Bostadshus i ett plan

Byggår: troligen 1800-talets början

Enligt uppgift ursprungligen en utgård till Liljan 6. Väggenstruktionen består av gråsten och lersten. Den är delvis renoverad med lättbetong.

Fasaden är vitputsad. Gråstenen är delvis frilagd. Vitmålad panel finns på gavelröstena. Sadeltaket

är täckt med grå slät eternit.

**K-2, M-1**

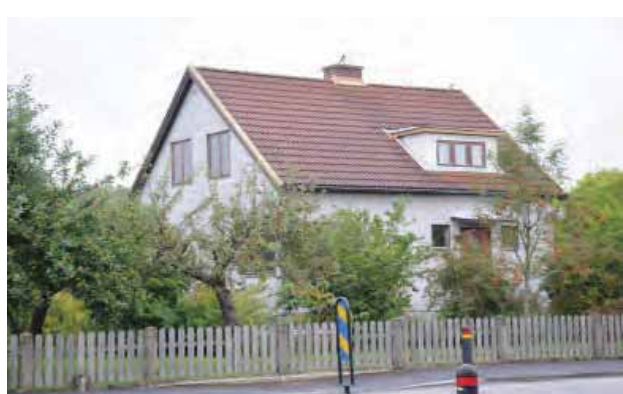
### **Rektangeln 16 (Hörbyvägen 11)**

Bostadshus i 1 ½ plan

Byggår: 1945

Förändringar: Fasaderna klädda med sidiplattor (eternit) 1962 (ursprungligen reveterat trähus), tillbyggnad mot gård (uterum) 1999-2000.

Äldre uthus (tidigare hönshus)

Slätputsad tegelkonstruktion

**K-3, M-3**

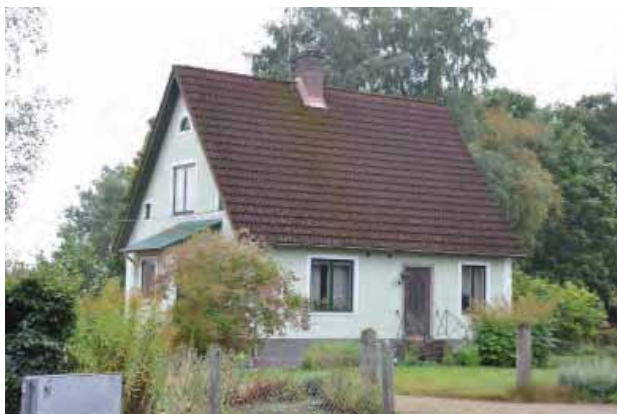
### Solhagen 19 (Hörbyvägen 42)

Bostadshus i 1 ½ plan

Byggår: Uppgifter saknas. 1930-tal?

Förändringar: tak, fönster

Uthus finns på tomten

**K-3, M-2**

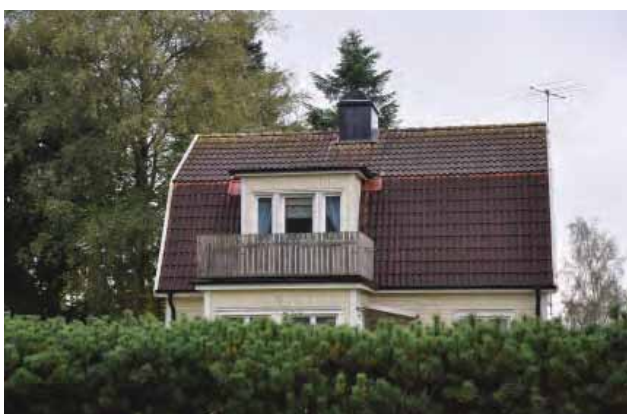
### Solhagen 20 (Hörbyvägen 44)

Bostadshus i 1 ½ plan

Byggår: 1936-37

”reveterat trähus, byggt på betonggrund. Fasaderna är vitputsade, sockeln grå. Huset har brutet tak, täckt med rött tvåkupigt tegel. En takkupa med balkong vetter mot Hörbyvägen.”

Förändringar: Ny fasadabeklädnad ( liggande träpanel, tidigare puts ) inplåtning av skorsten, tidigare balkongfront i korrugerad plåt ersatt med balkongräcke i trä, fönsterbyten partiellt

**K-4, M-3**

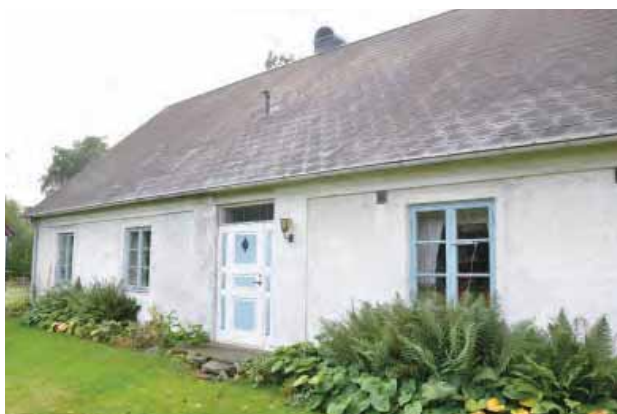
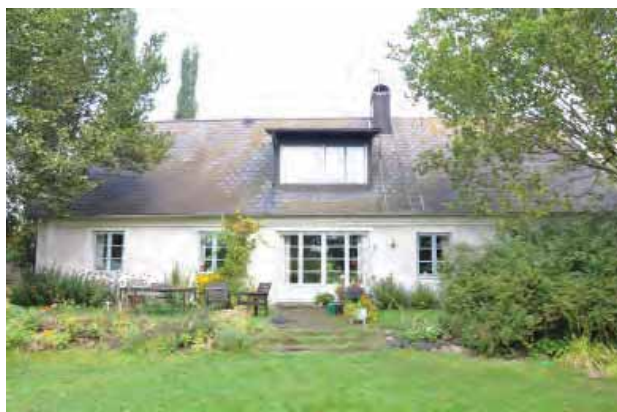
### Solhagen 29 (Hörbyvägen 38 ) (se foto sid 6)

Bostadshus i ett plan

Byggår: troligen ca 1840-50

Huset har ursprungligen innehållit två lägenheter.

Tegelfasaderna är vitputsade, med gesimser.

Huset har genomgått förändringar under senare delen av 1900-talet: takkupa åt söder, inplåtning av skorsten (huset hade tidigare tre murade skorstenar), takbeklädnad, ombyggnad av gårdsfasad 1962, tillbyggnad med balkong och dörrparti på gavel, gavelrösten klädda med vitmålad lockpanel. Samtliga förändringar genomförda vid förra inventeringen.

Gatufasad helt dold från Hörbyvägen, därav lägre miljömässigt värde.

**K-2, M-3**

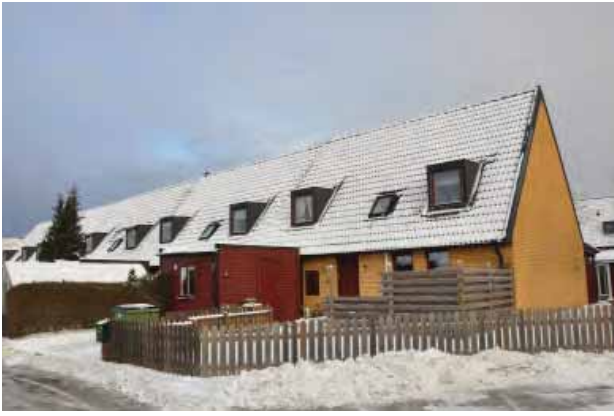
**Ingenjören 1-15, Köpmannen 1-6  
(Arkitektgatan, Bondevägen, Kastanjegatan,  
Krokgatan, Bondevägen )**

21 radhus i 1 1/2 plan för enfamiljsboende

Byggår: 1983

Färgskala på trädetaljer: grönt, blått, rött eller brunt.

Detaljer: Entrédörrar bevarade i original, undantaget ett hus (byte av ytterdörr, till modern dörr med glasning)

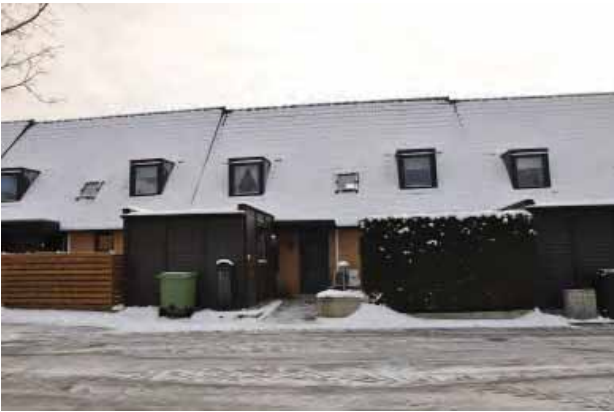
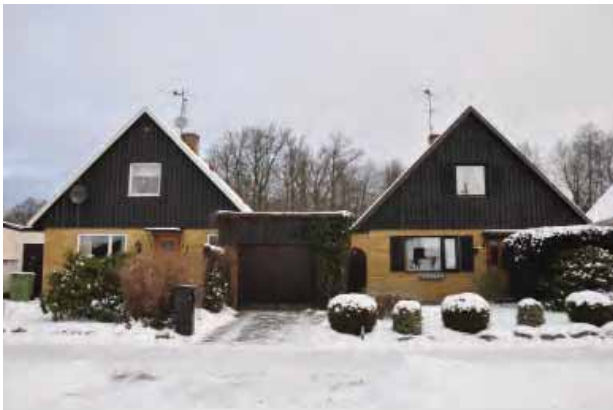
**Tjalve 1-6 (Krokgatan 3-13 udda nummer)**

6 kedjehus i 1 1/2 plan

Byggår: 1962.
