KULTURMILJÖPROGRAM 2012

Sydvästra delarna av Höörs tätort

DELOMRÅDE 5

Antaget av Kommunfullmäktige den 24 april 2013

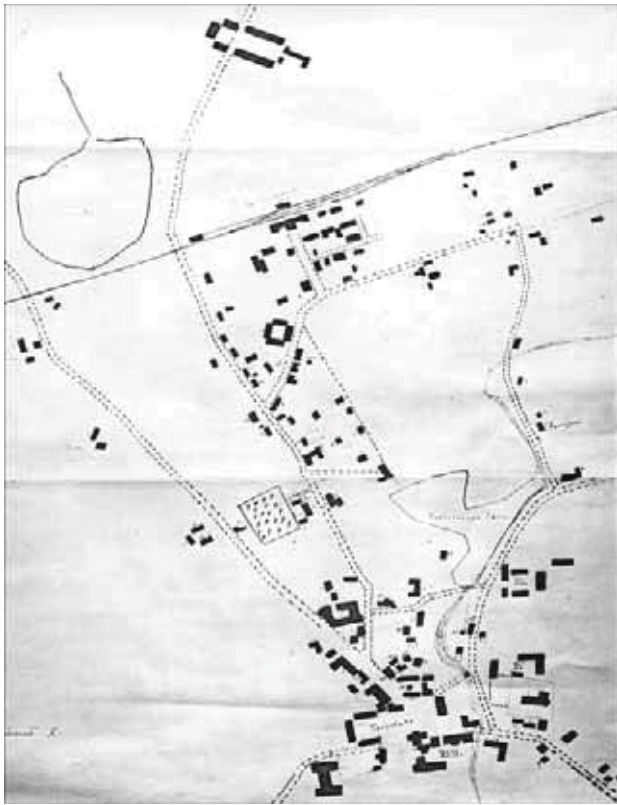
Situationsplan från 1881. Gatunätet från denna tid är ännu lätt att känna igen

På 1880-talet började bebyggelsen få en något större omfattning. År 1881 planlades ett område beläget omedelbart söder om stationen, begränsat av nuvarande Storgatan och Östergatan. Gatunätet mellan dessa två huvudstråk är i stort sett oförändrat än idag.

En idealstadsplan för stationssamhällen ritades av SJ:s förste chefsarkitekt, Adolf Wilhelm Edelsvärd och var en renässansmässig rutnätsplan kompletterad med trädplanterade ytor. Gatorna rangordnades efter dignitet. Höörs småkuperade terräng är inte helt lämplig för sådana linjalbestämda planer och de fick ingen stor lokal utbredning. Dock pekar Kungsgatan från stationshusets centralaxel ner mot Lilla torg och vinkelrätt mot den går Hantverksgatan/Fredsgatan.

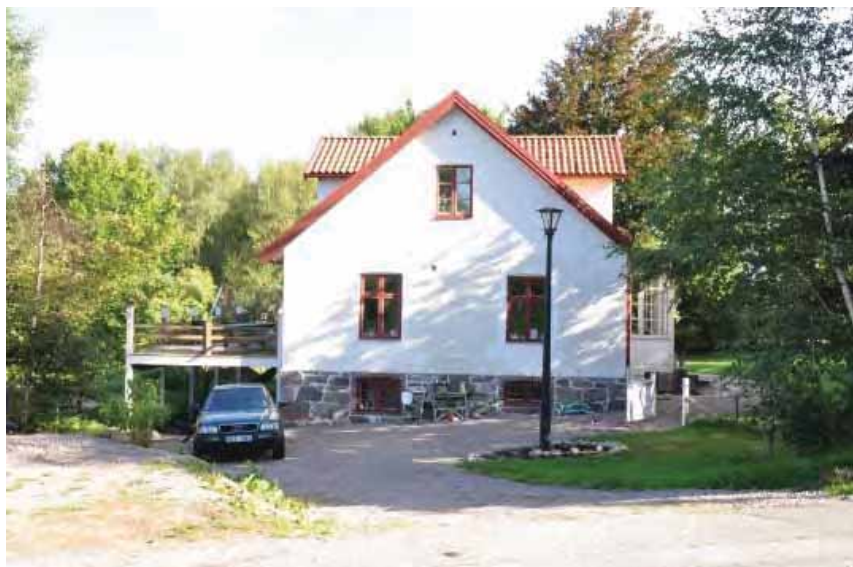
Bilden ovan och t h: Skärven 7 på Möllevägen 2. På många håll blomstrade snickarglädjen i form av utsirade punchverandor, förstukvistar och trapp- räcken m.m. Bärande och icke bärande byggadselement framhövdes med hjälp av olika färgsättning. Trenden att måla samtliga snickerier i en och samma färg (mest vitt) kom betydligt senare.

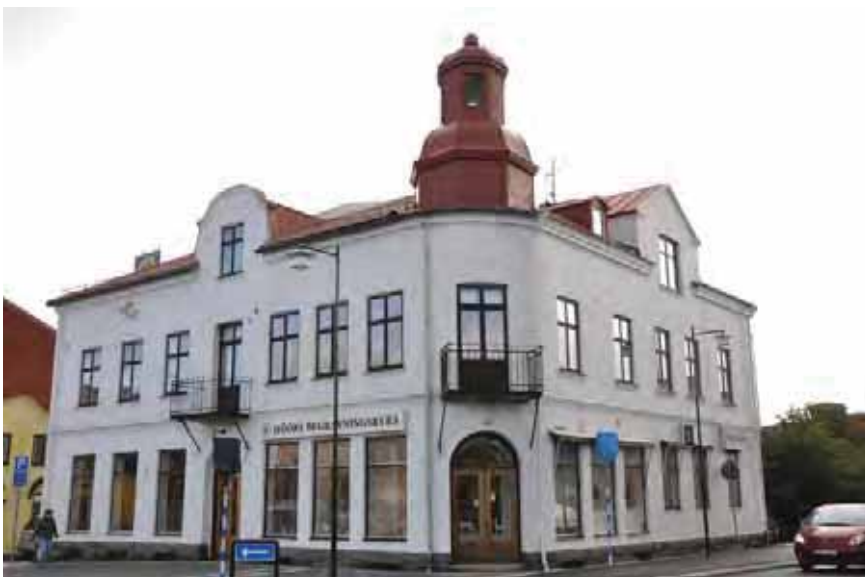
En välbevarad jugendrepresentant: Flugan 1 vid Nya Torg. Tv: Entréparti i jugendstil. Th: byggnaden, uppförd 1905, i sin helhet. Sockeln är av huggen natursten. Foton från 2011.

Vid sekelskiftet, vid tiden för uppförandet av Höörs nya affärsfastigheter, slog en ny arkitektonisk stil igenom: **Jugendstilen**. I Höörs tätort slog stilen inte igenom särskilt kraftfullt. Endast ett mindre antal representanter finns bevarade. Fastighetens tvåvåningshus, på Flugan 1, uppfört 1905 vid Nya Torg framstår som en välbevarad representant för jugendstilen med sina organiskt mjuka former. Den rusticerande sockeln i natursten och balkongerna är försedda med böjda konsoler i smidesjärn. Typiskt är också att flera takformer förekommer på ett och samma hus.

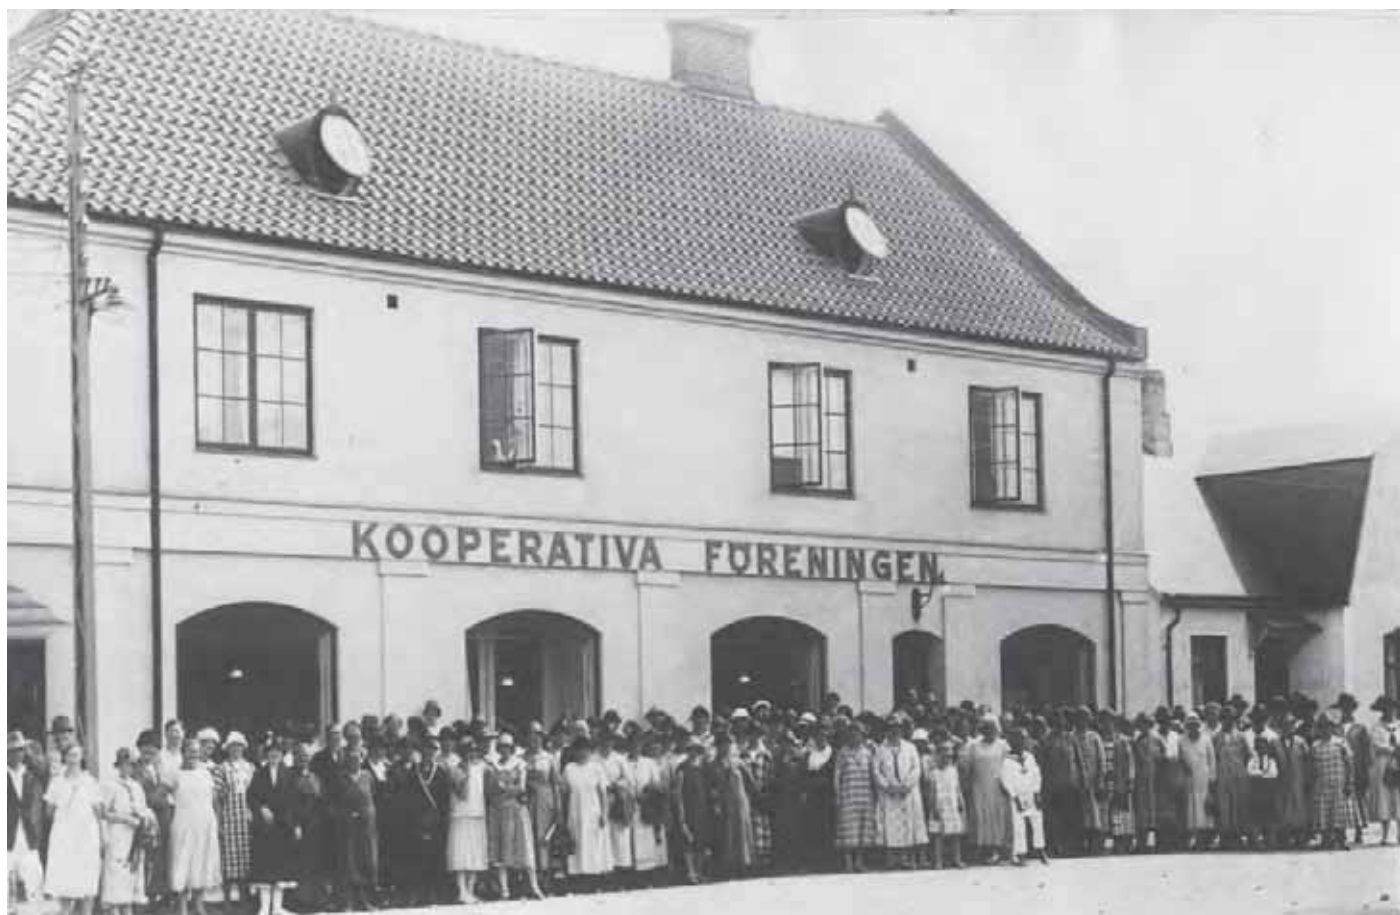
Nya Torg. Tidigare Konsum i Höör. Invigning i nybyggd fastighet 1924. Notera pilastrarna på husets fasader. Huset revs 1986-87 och ett ny Konsumbutik byggdes på samma plats. Ur Knut Jönssons bildsamling.

Nya Torg och Södra Torggatan. Vykort och foton lånade av Bengt-Göran Eklund. 1924 lät Kooperativa föreningen i Höör bygga ett affärshus i hörnet av Södergatan och Södra Torggatan. Huset revs i slutet av 1980-talet. 1987 stod en ny Konsumbyggnad på plats.

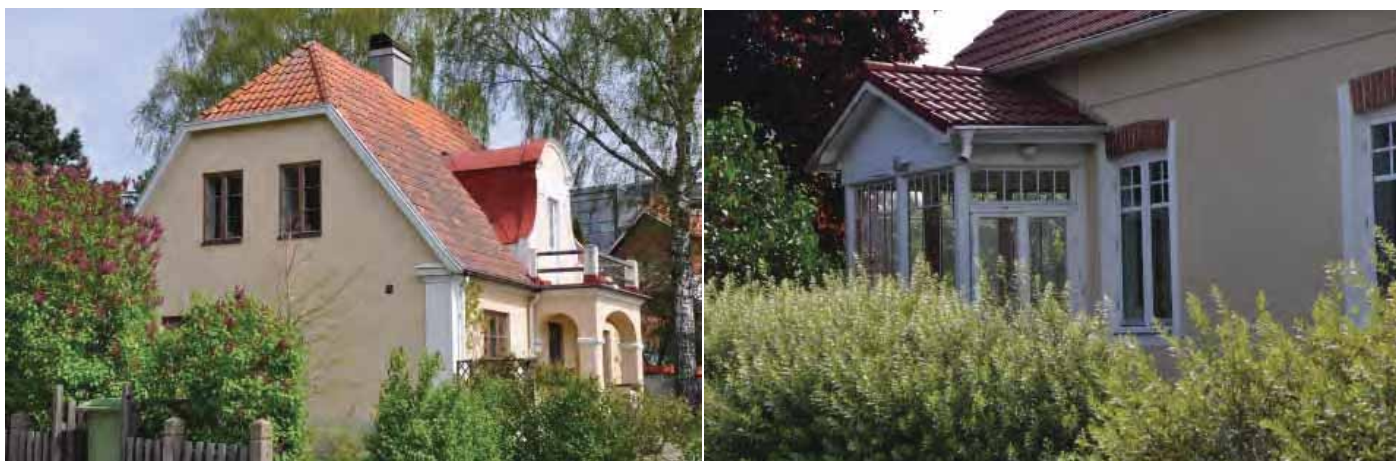
T v: Storken 27 på Flygarevägen 3, från 1923. T h: Svanen 1 på Stenskogsvägen 27, uppfört samma år.

På 1920- och 30-talen förtätades bebyggelsen mellan stationssamhället och kyrkbyn, samtidigt som bebyggelse växte fram i väster. Bland annat uppfördes friliggande villor på höga socklar, ofta med tegeltak, exempelvis på Flygarevägen och Stenskogsvägen, som Svanen 1 och Storken 27, båda uppförda 1923.

Båda fastigheterna är exempel på en nyklassicistisk arkitekturstil eller så kallad 20-talsklassicism. De uppvuxna trädgårdarna är här betydelsefulla för miljön.

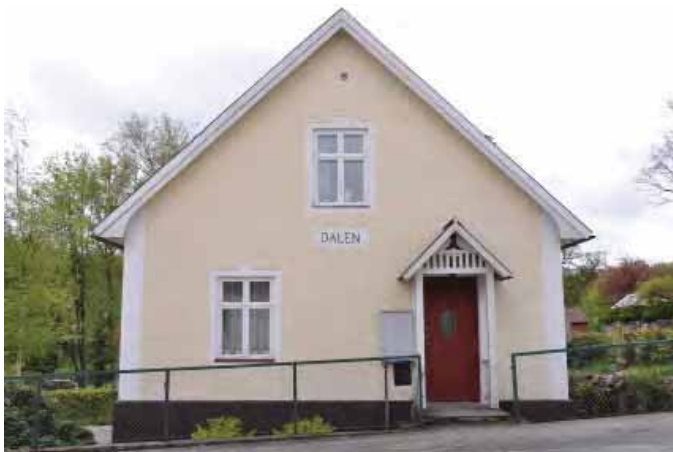
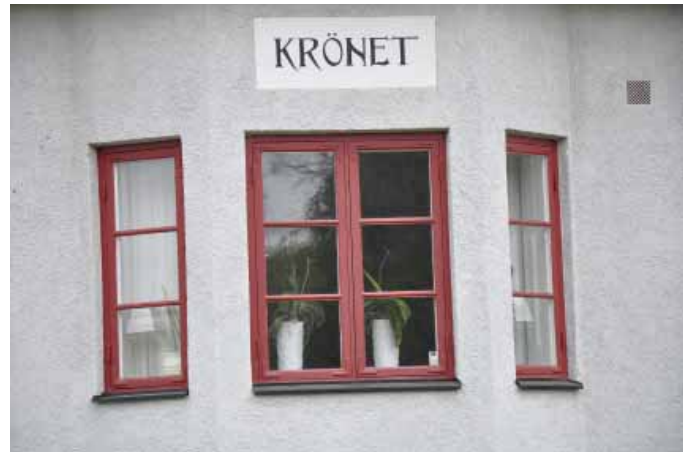
Klassicistisk villabebyggelse på Flygarevägen: Tv Flygare 10 från 1930 och th "Krönet", Åberg 12, uppfört under 1930-talet. Foto: 2012

Även under 1930-talet byggdes 1 1/2-plansvillor i klassicistisk stil, bland annat på Flygarevägen och Norra Torggatan. Goda representanter inom området är Flygare 10 från 1930, Sländan 3 från 1933 och Åberg 12 från slutet av decenniet. Fasaderna putsades i funktionalismens vita kulör.

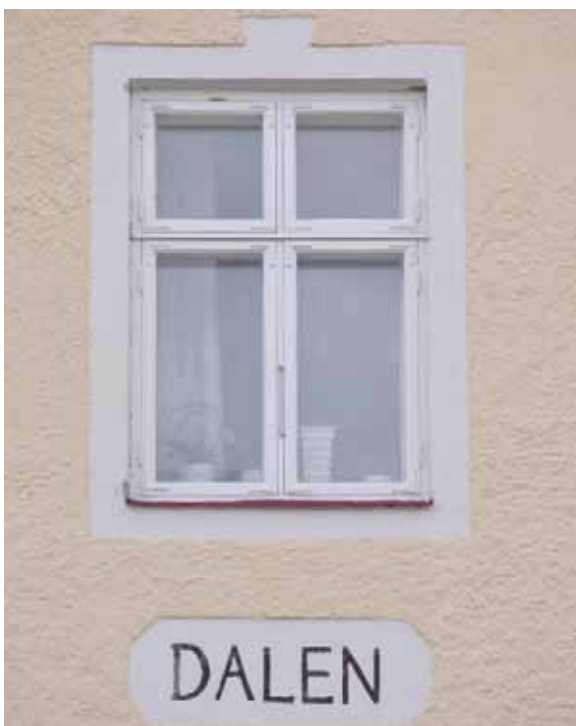
Tv: "Dalen", Flygare 10 från 1930.

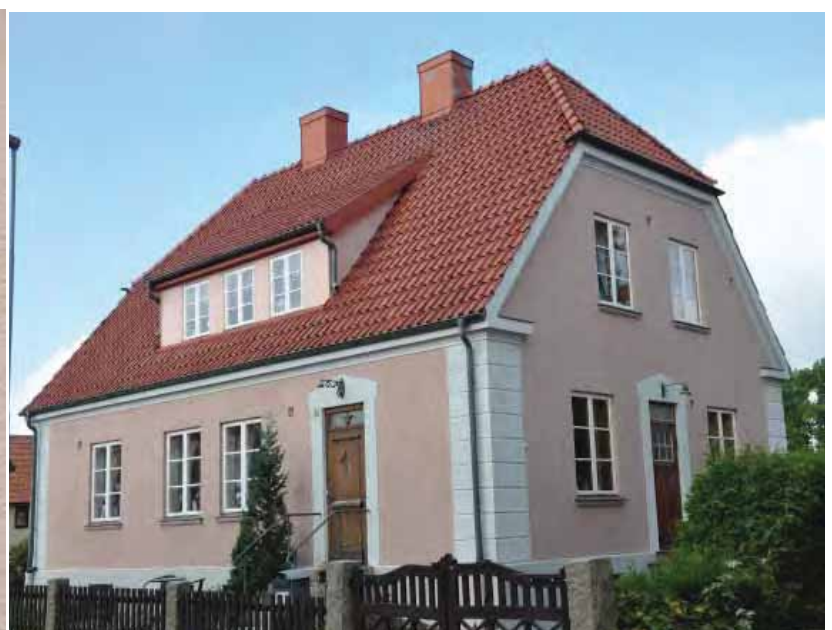
Övre bilden: Sländan 3 (Norra Torggatan 4), byggt 1933.

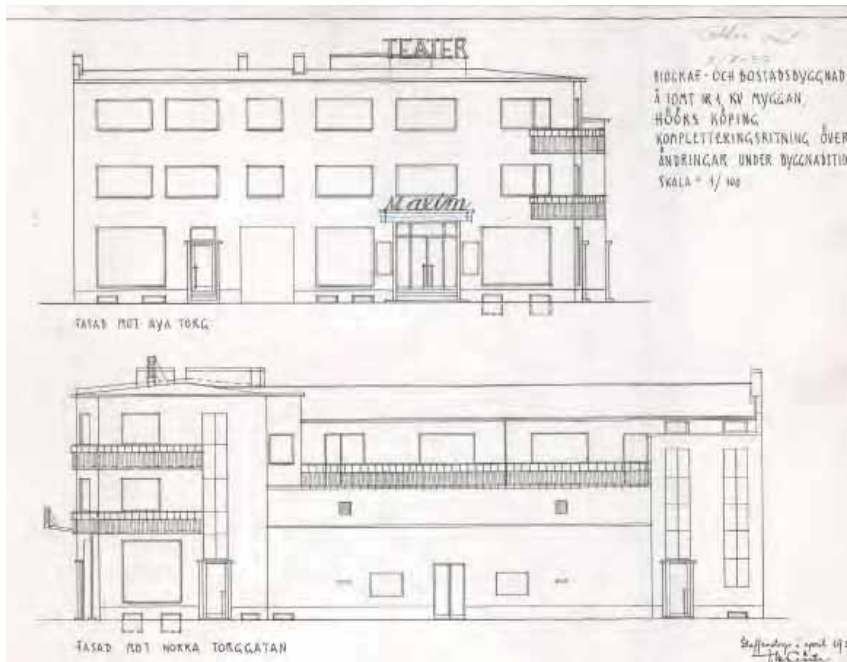
Vänstra bilden: Görtz ritning, daterad 1939, till Myggan 1 - ett funkishus i tre våningar med plant koppertäckt tak. Jämför med stora bilden nere t h. Högra bilden: Fönster över hörn är tidstypiskt. Lyran 6

Myggan 1. Tidigare "Maximteatern", som blev Hörs tredje biograf efter Sagabiografen och Palladium. Biografentrén finns kvar än i dag. Foto: 2011. Jämför med ritningen ovan. Sagabiografhuset syns uppe t h.

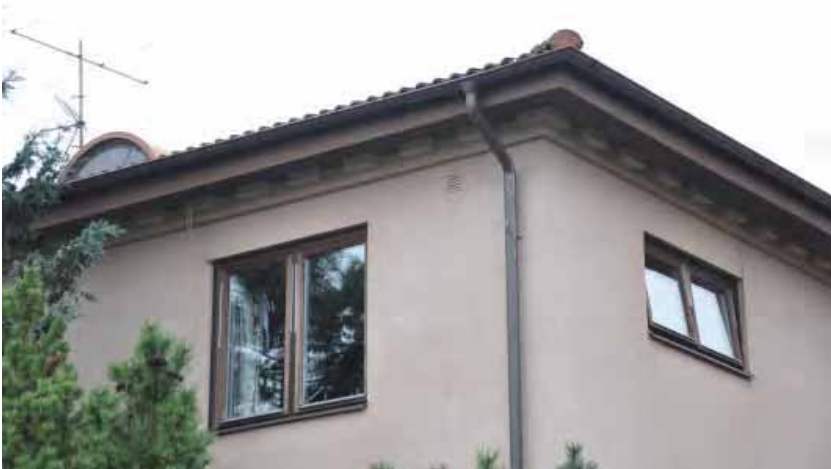
Bilden t v: så kallad tandsnittsfris på Munkarpsvägen (Åberg 1). Utbytta fönster. Funkishus från 1934.

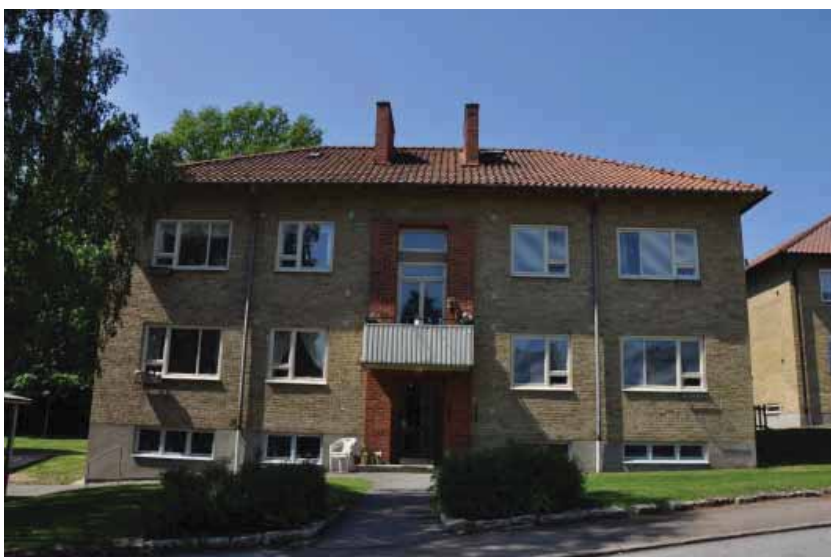
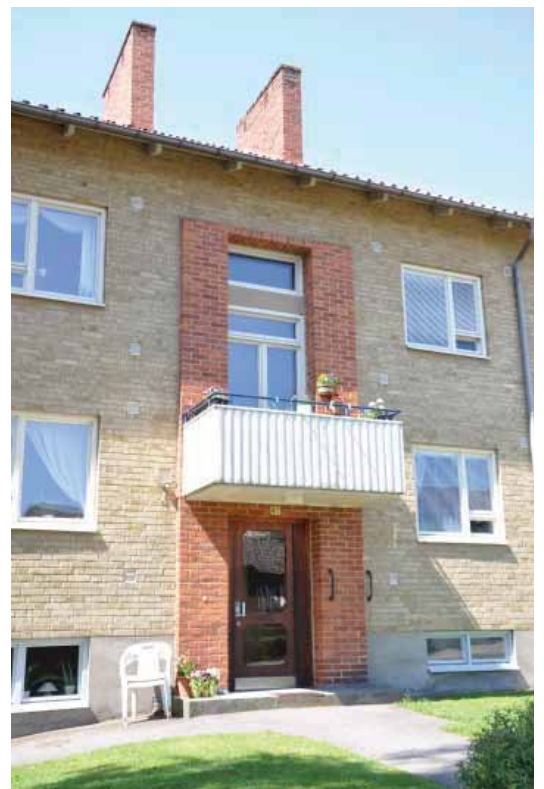
Bilderna nedan: Näktergalen 4 på Lärkgatan. Ett av två flerfamiljshus i gult tegel uppförda i slutet av 1930-talet.

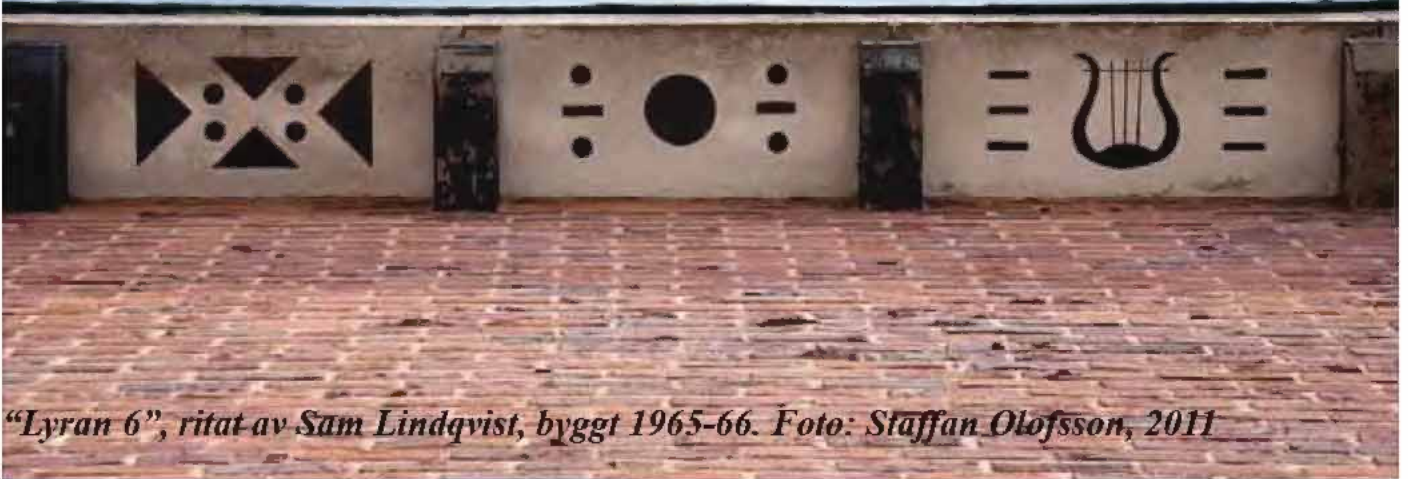
“Lyran 6”, ritat av Sam Lindqvist, byggt 1965-66. Foto: Staffan Olofsson, 2011

Leklusten fortsatte in på 60-talet, vilket är tydligt i affärshuset Lyran 6, vid Nya Torg, speciellt om man tittar upp mot takfoten. Huset ritades av Sam Lindqvist 1965-66. Byggnaden är ett av många 60-talshus ritade av just Sam Lindqvist, som också är upphovsman till privata villor och bostadskvarter, bl a kvarteret Gladan på Zieglers väg.

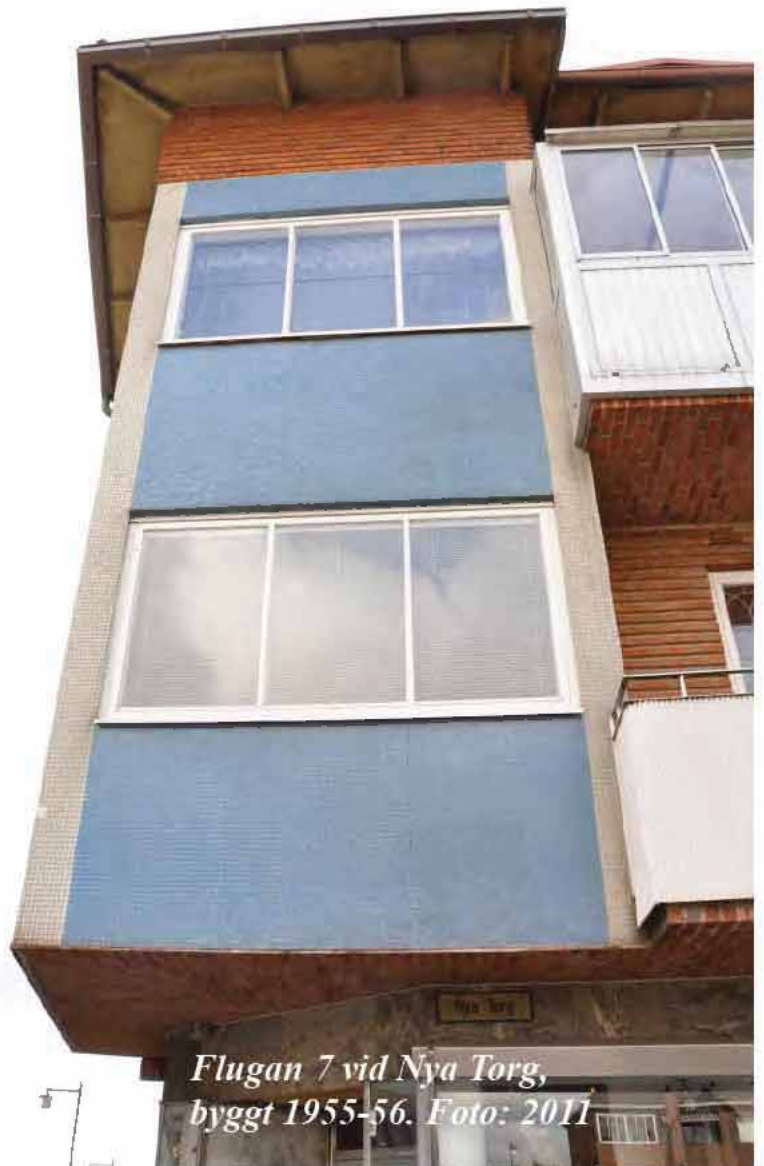
Flerbostads- och affärshuset Flugan 7 vid Nya Torg är ett bra exempel på 1950-talets kreativa designglädje och leklust. Byggnadskroppar förskjöts gärna, nya fasadmateriäl togs fram och nya kombinationer prövades - som här: glaserade klinkerplattor i kombination med rött tegel. Asymmetri och variation.

Flugan 7 vid Nya Torg, byggt 1955-56. Foto: 2011

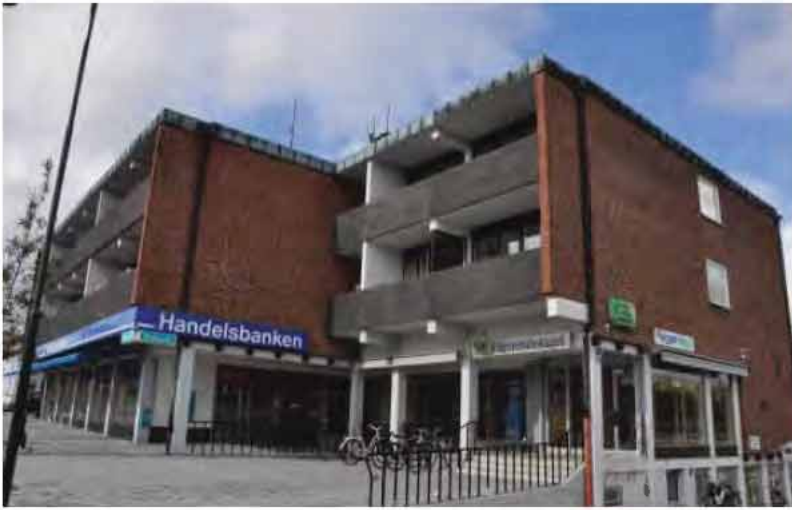
Vid Nya Torg, mittemot Lyran 6, uppfördes 1967 den tidigare ICA-affären, som i dag rymmer bl a Handelsbanken. Det tidstypiska huset i senmodernistisk stil ritades av Sam Lindqvist. Kvarteret heter Sländan. Observera de förskjutna byggnadskropparna och de indragna balkongerna.

Miljön runt Nya Torg är mycket varierad. Helge Barkenius och Görtz bidrog båda till torgmiljöns tidstypiska funktionalistiska inslag. Ett tidstypiskt och uttrycksfullt senare tillkommet centrumhus i senmodernistisk stil ritades av Sam Lindqvist 1967 (*Sländan* 8).

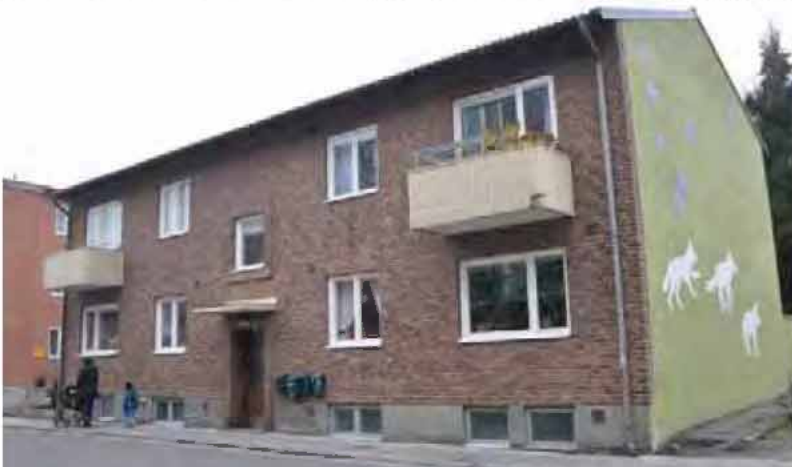
De allra flesta 1950-talslägenheter har balkong. Balkongerna är vanligen placerade mot söder eller väster för solljusets skull.

Välbevarat och tidstypiskt flerbostadshus i två våningar, uppfört i mörkt tegel. Väggmålningen "Fridas trädgård" vetter mot Konsums parkering. Fjäriln 4, Föreningsgatan 14.

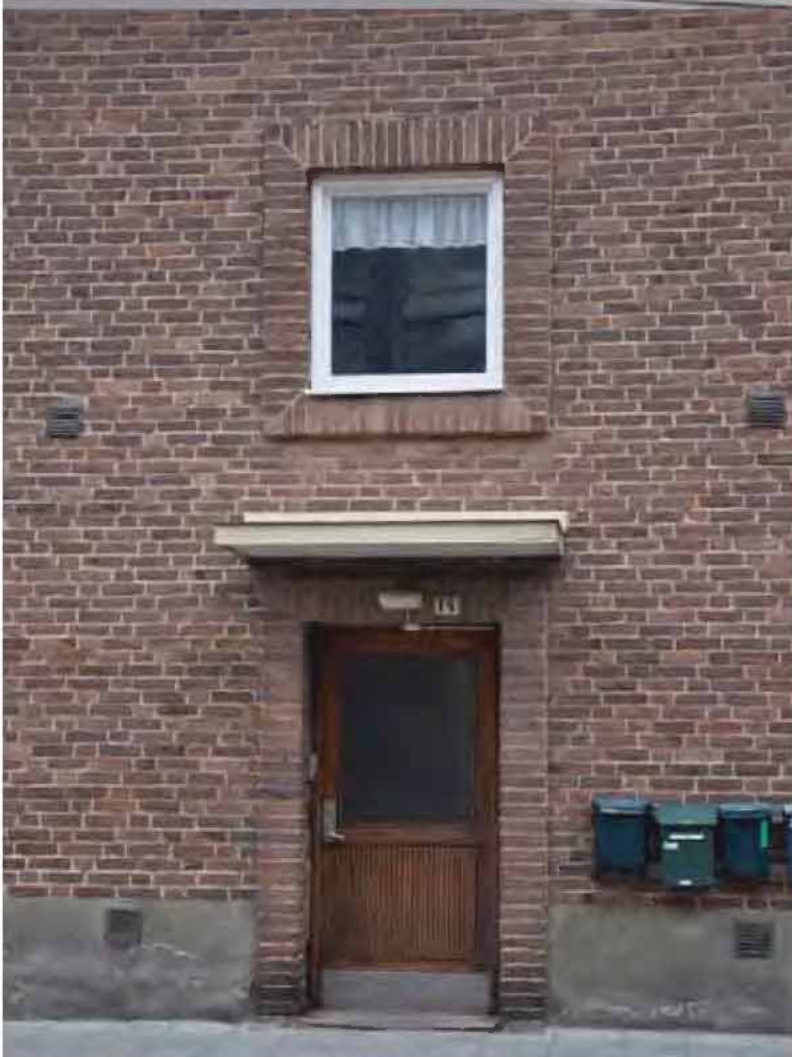
Tidstypiskt entréparti på Föreningsgatan 14. Observera originaldörren, som inramas av ett så kallat rullskift i tegel. Rullskiftet återfinns också runt det mittersta fönstret. Rullskiften är ett sätt att markera fasadens mittparti.

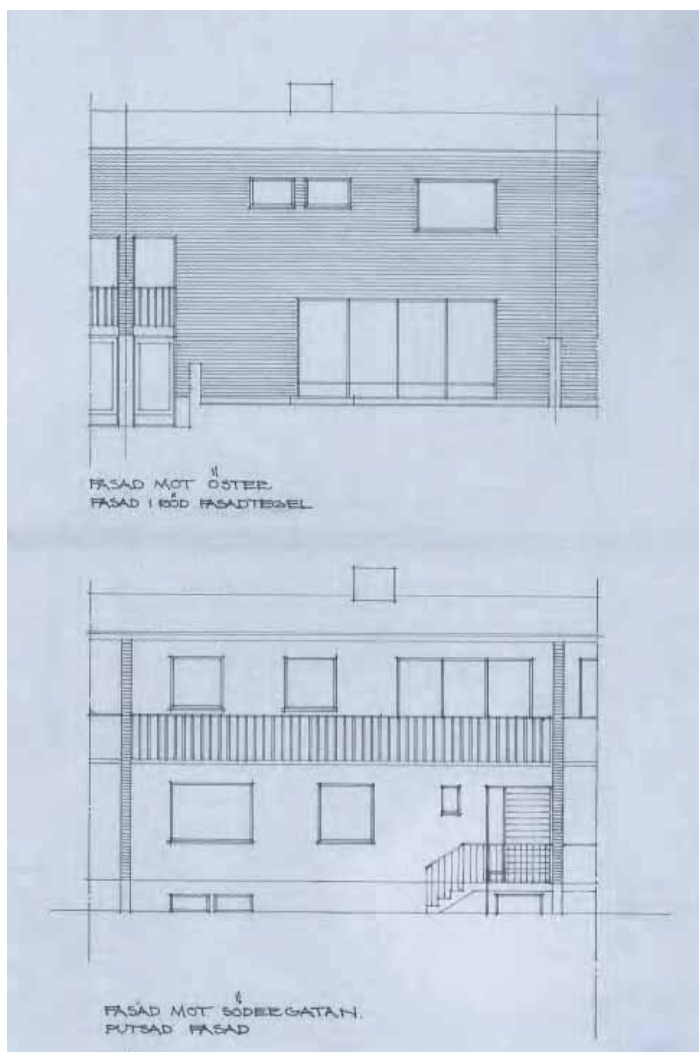
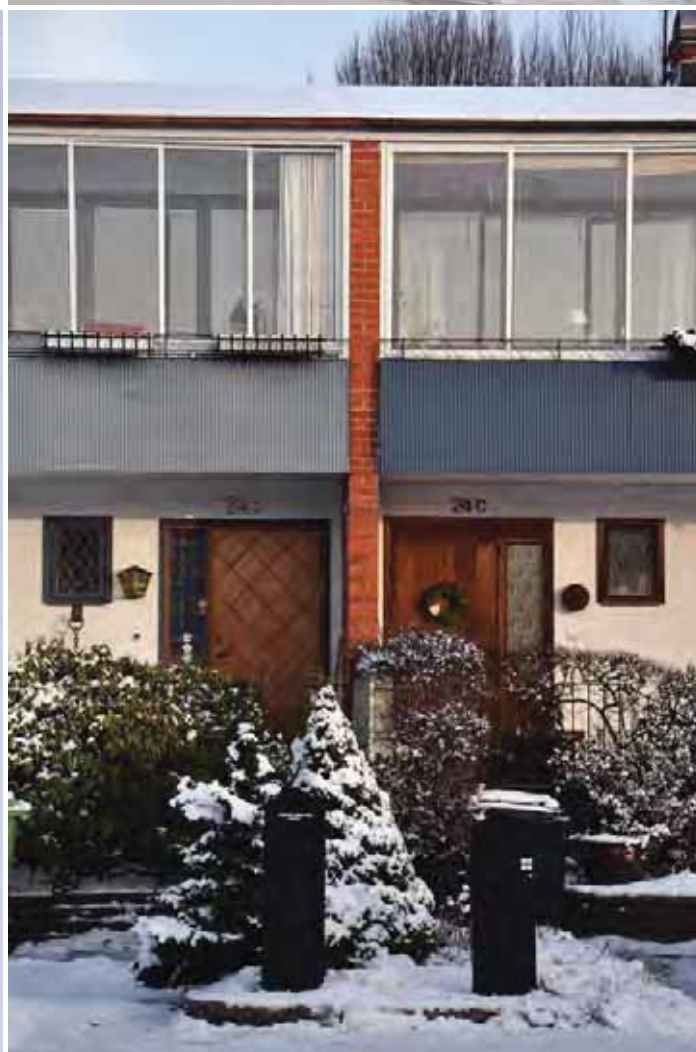
Välbevarade kedjehus på Södergatan 24, från mitten av 1960-talet, strax före miljonprogrammets tid. Tidstypiska entrédörrar i spårad teak. Hallen får in ljus via glasparti med mönstrat pressat glas. Balkongerna har glasats under sent 1990-/2000-tal. Ritningar av Jacobsson och Tullberg Arkitektbyrå, 1963. Foto: januari 2013.

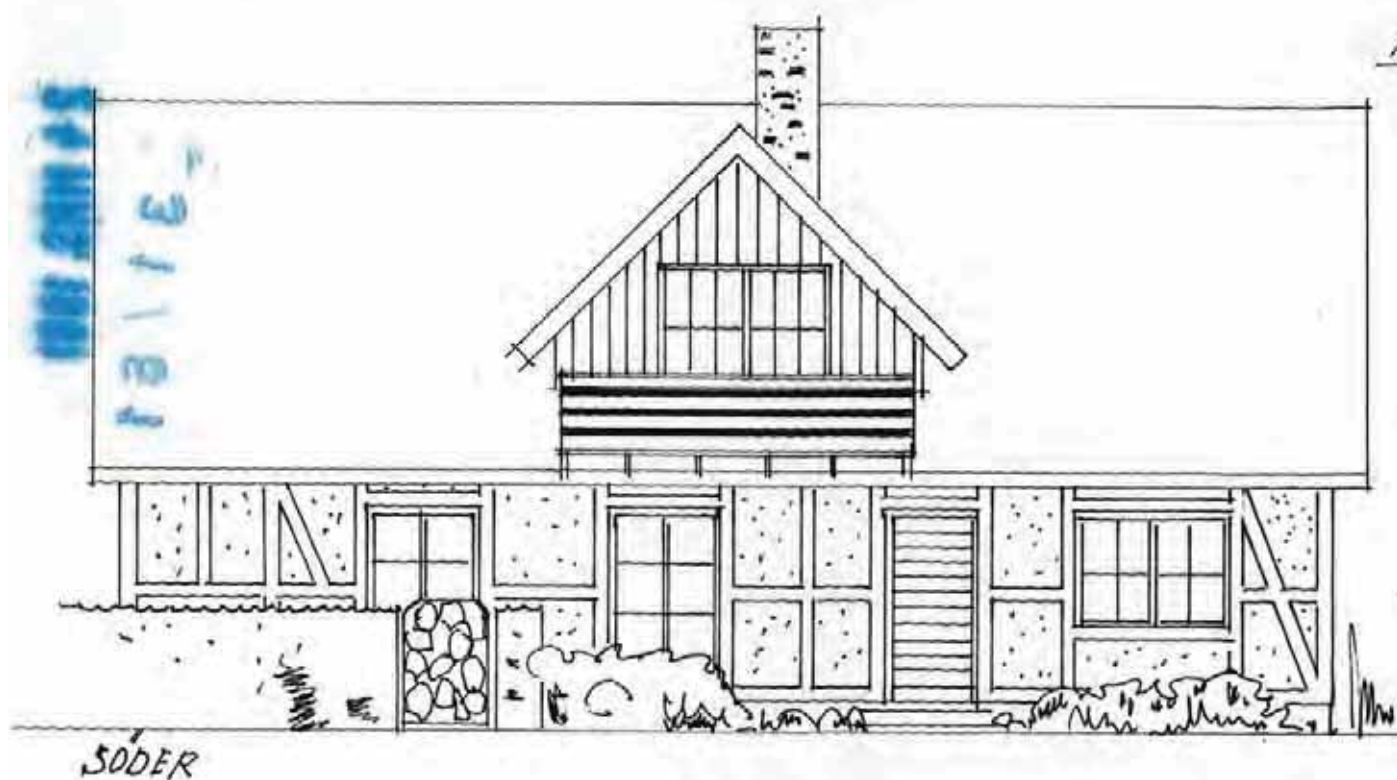
Del av Sam Lindkvists ändringsritning för Gladan 3, daterad 1961. Ändringen gällde tillbyggnad med balkong. Höörs kommun.

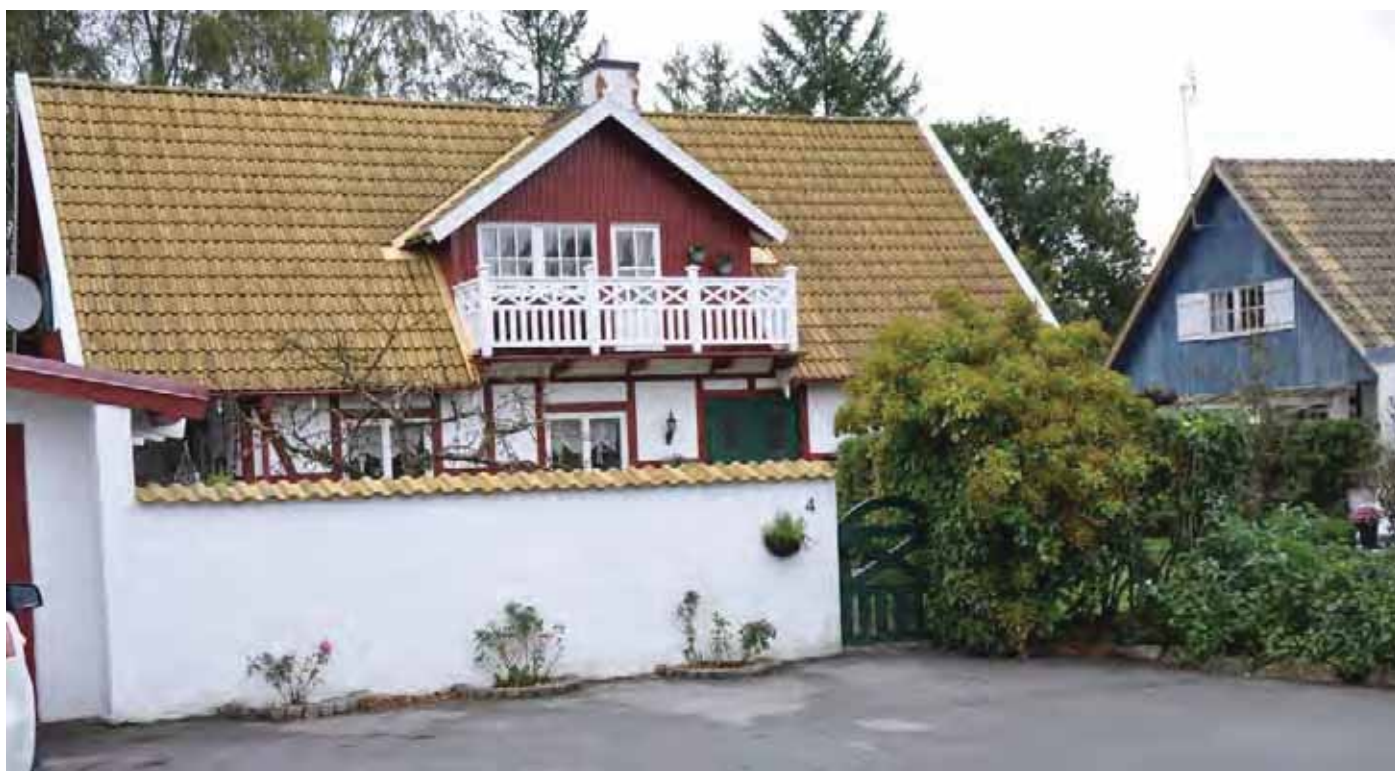
Gladan 3 (närmast) och Gladan 4. Foto: 2012.

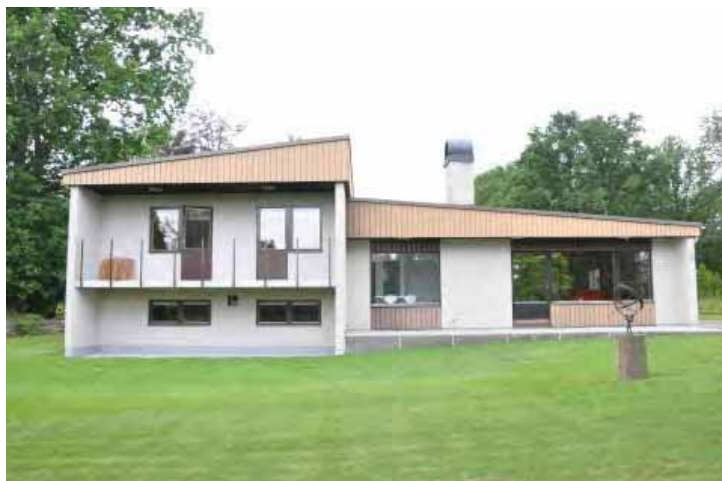
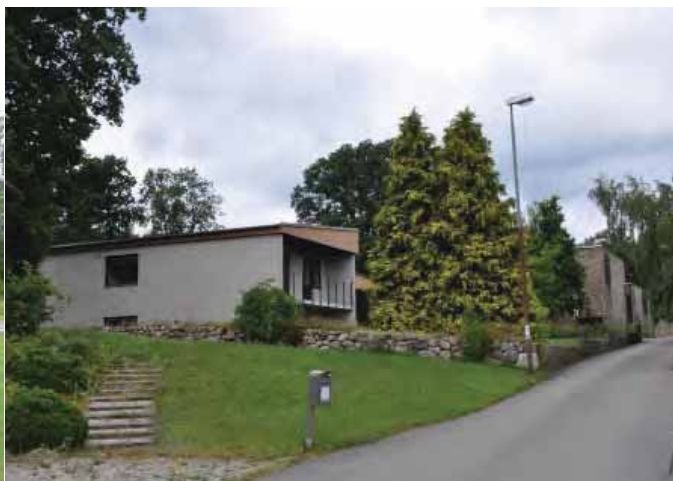
Välbevarad 1970-talsbebyggelse utmed Pegelows väg, som leder upp till Klockarebackens kapell. 'Kapellet' skymtar längst bort. 70-talsvillan, "Pegelow 1" på Pegelows väg 11, harmonierar väl med Kapellets arkitektur. Villatypen med två huskroppar, förskjutna med ett halvt plan, introducerades på 1960-talet. Den lägre huskroppen innehåller direktutgång från vardagsrummet till trädgården. Tidstypiskt är den asymmetriska fönstersättningen, de stora fönsterpartierna (gärna så kallade fönsterband) och den tunna takskivan. 1930- och 40-talens funkistankar känns igen, men är tolkade på ett nytt sätt.

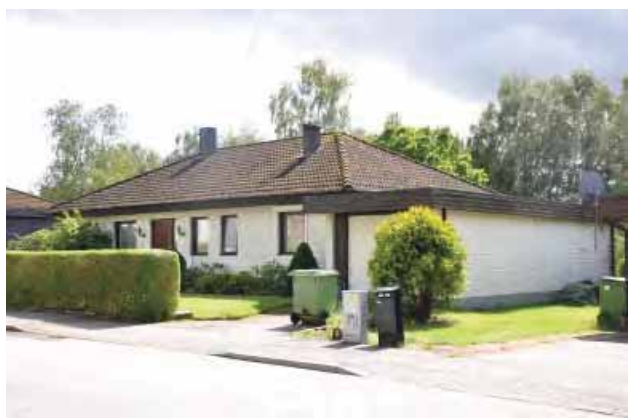
Övre bilden: Bungalow som förebild! Här med ljus tegel. "Laxen 2", Munkarpsvägen.

Under 1970-talets senare del introducerades en ny byggnadsstil efter internationella förebilder: bungalowvillan, med stora valmade tak. Fasaderna är murade, ofta i mörkt tegel. Taken täcktes med mörka betongpannor. Hustypen förekommer i mindre grupp på Munkarpsvägen. Enstaka exemplar finns på Stenskovsvägen. Jämsides med det mörka teglet kulminerade under decenniet intresset för den vita mexistenen, ett intresse som sedan svalnade.

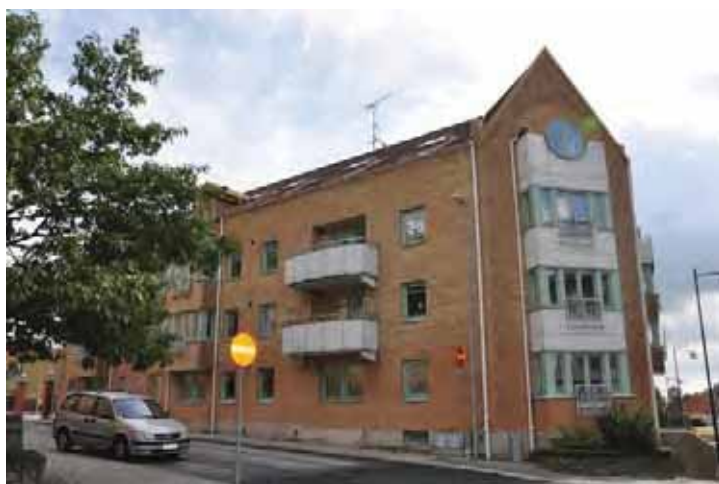
Ovan: Höör 59:30 från 1989. Tidstypiskt pastellig färgsättning och tidstypiskt burspråk i nya former. Nedan: Mejeriet 1. Flerfamiljshuset i tre våningar dominerar gatumiljön helt genom sin storskalighet och sitt formspråk. De 78 lägenheterna stod inflyttningsklara sommaren 2009.

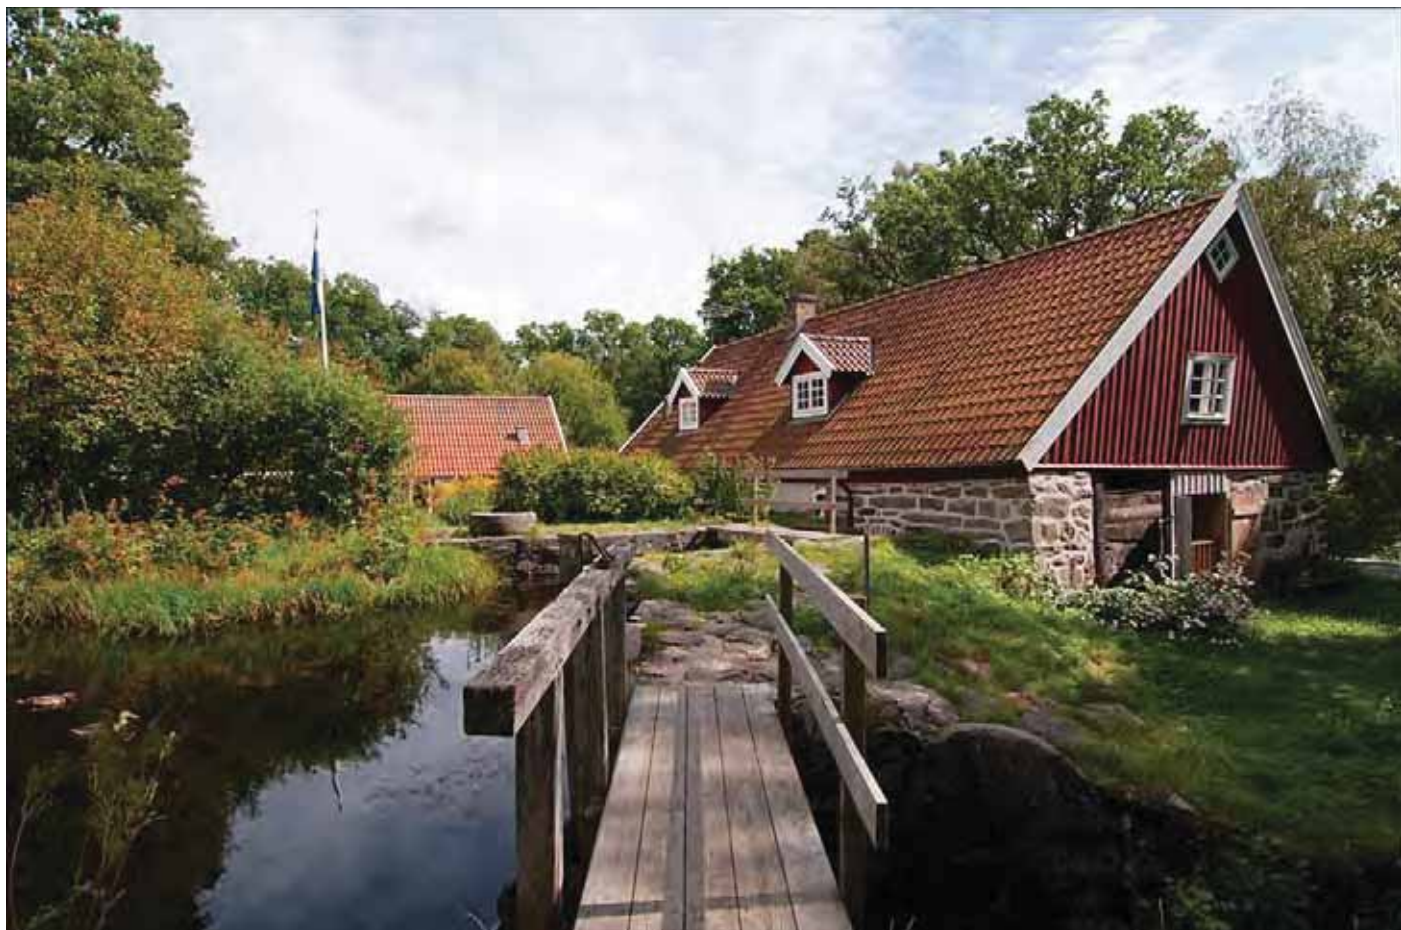
Bossamöllan och kvarndammen. En helgjuten kvarnmiljö med höga kulturhistoriska och miljömässiga värden. Kvarnanläggningen bevarar en äldre karaktär med långa i gråsten, synligt korsvirke och tegel.

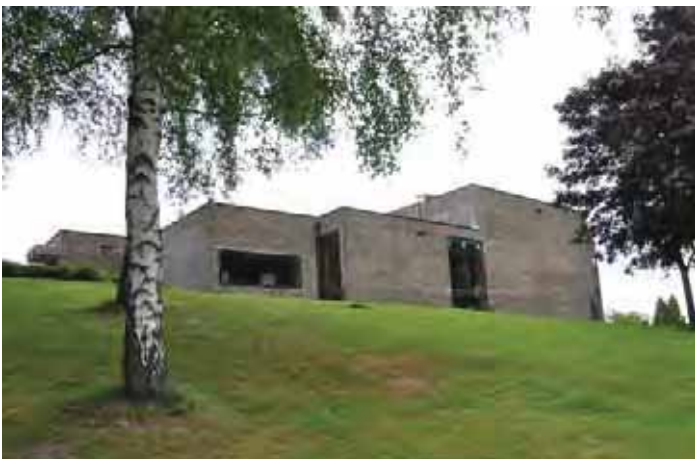
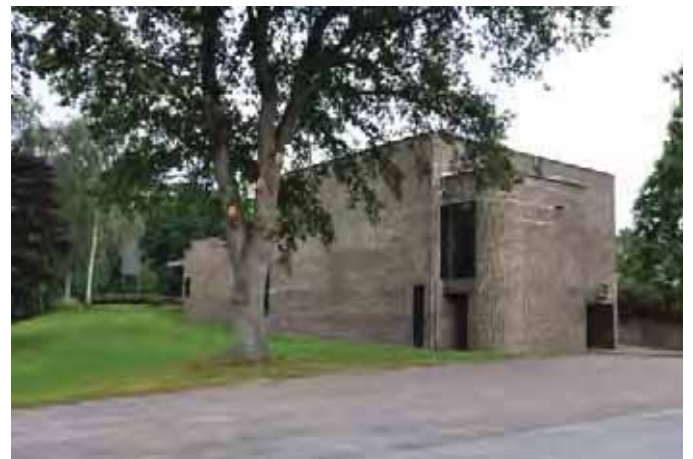
Klockarebackens kapell, Höör 58:2. Foton från 2012.

Kapellet är ett resultat av en allmän arkitekttävling om ett gravkapell i Höör, utlyst i november 1969. Förslaget, “Via gränd” har ritats av arkitekt Bernt Nyberg, i samarbete med arkitekt Stefan Schulze och konstnär Mariana Manner. Mörkt handslaget mangantegel från Helsingborgs tegelbruk har använts till fasaderna som är murade i löpförband med 1/2 stens förskjutning. Det ljusa fogbruket har delvis gnidits över teglet med så kallad stensurningsteknik. Utöver tegel har rå betong, cortenstål och glas använts.

Länsstyrelsen Skåne har pekat ut Klockarebackens kapell som en kulturmiljö av regionalt intresse i Höörs tätort: “Klockarebackens kapell är ritat av Bernt Nyberg i ett slags poetisk nybrutalism. De bastanta väggarna är murade i mörkt Helsingborgstegel och har fönster som hål i muren där ljuset strålar ned över de nakna skrovliga innerväggarna.” (Länsstyrelsen Skåne: Rapport 2004:9)

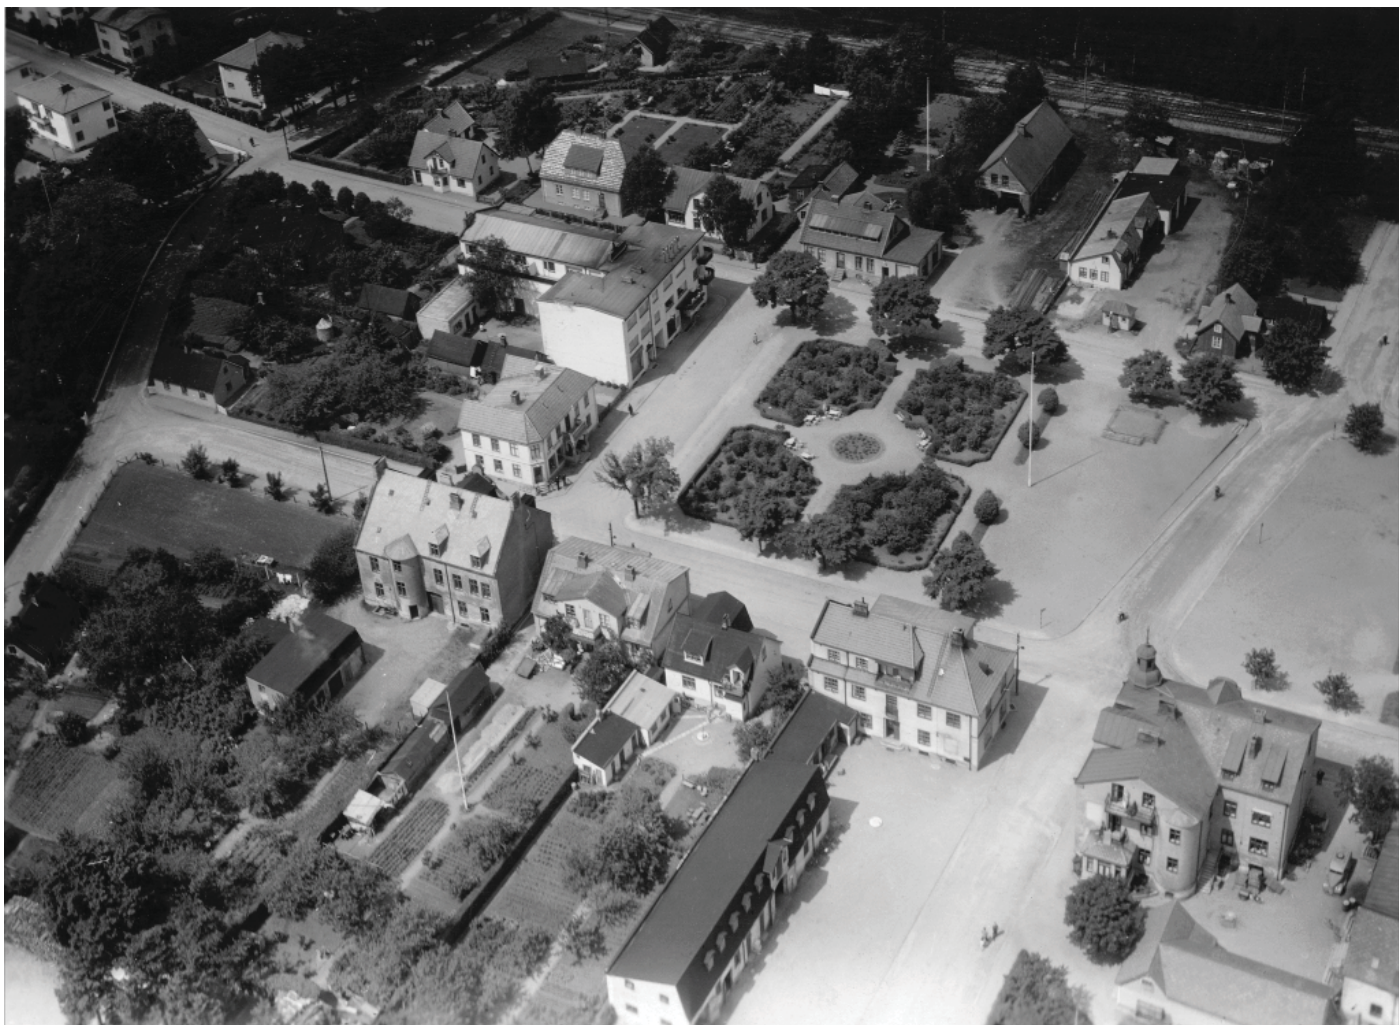
Snedfotograferat flygfoto över Nya Torg år 1946. Fyra gångstråk möts i en rundel i den västra delen. Den symmetriska planteringen grundlades redan vid seklets början. Foto: Höörs kommun.
