KULTURMILJÖPROGRAM 2012

Sydvästra delarna av Höörs tätort

DELOMRÅDE 5

Antaget av Kommunfullmäktige den 24 april 2013

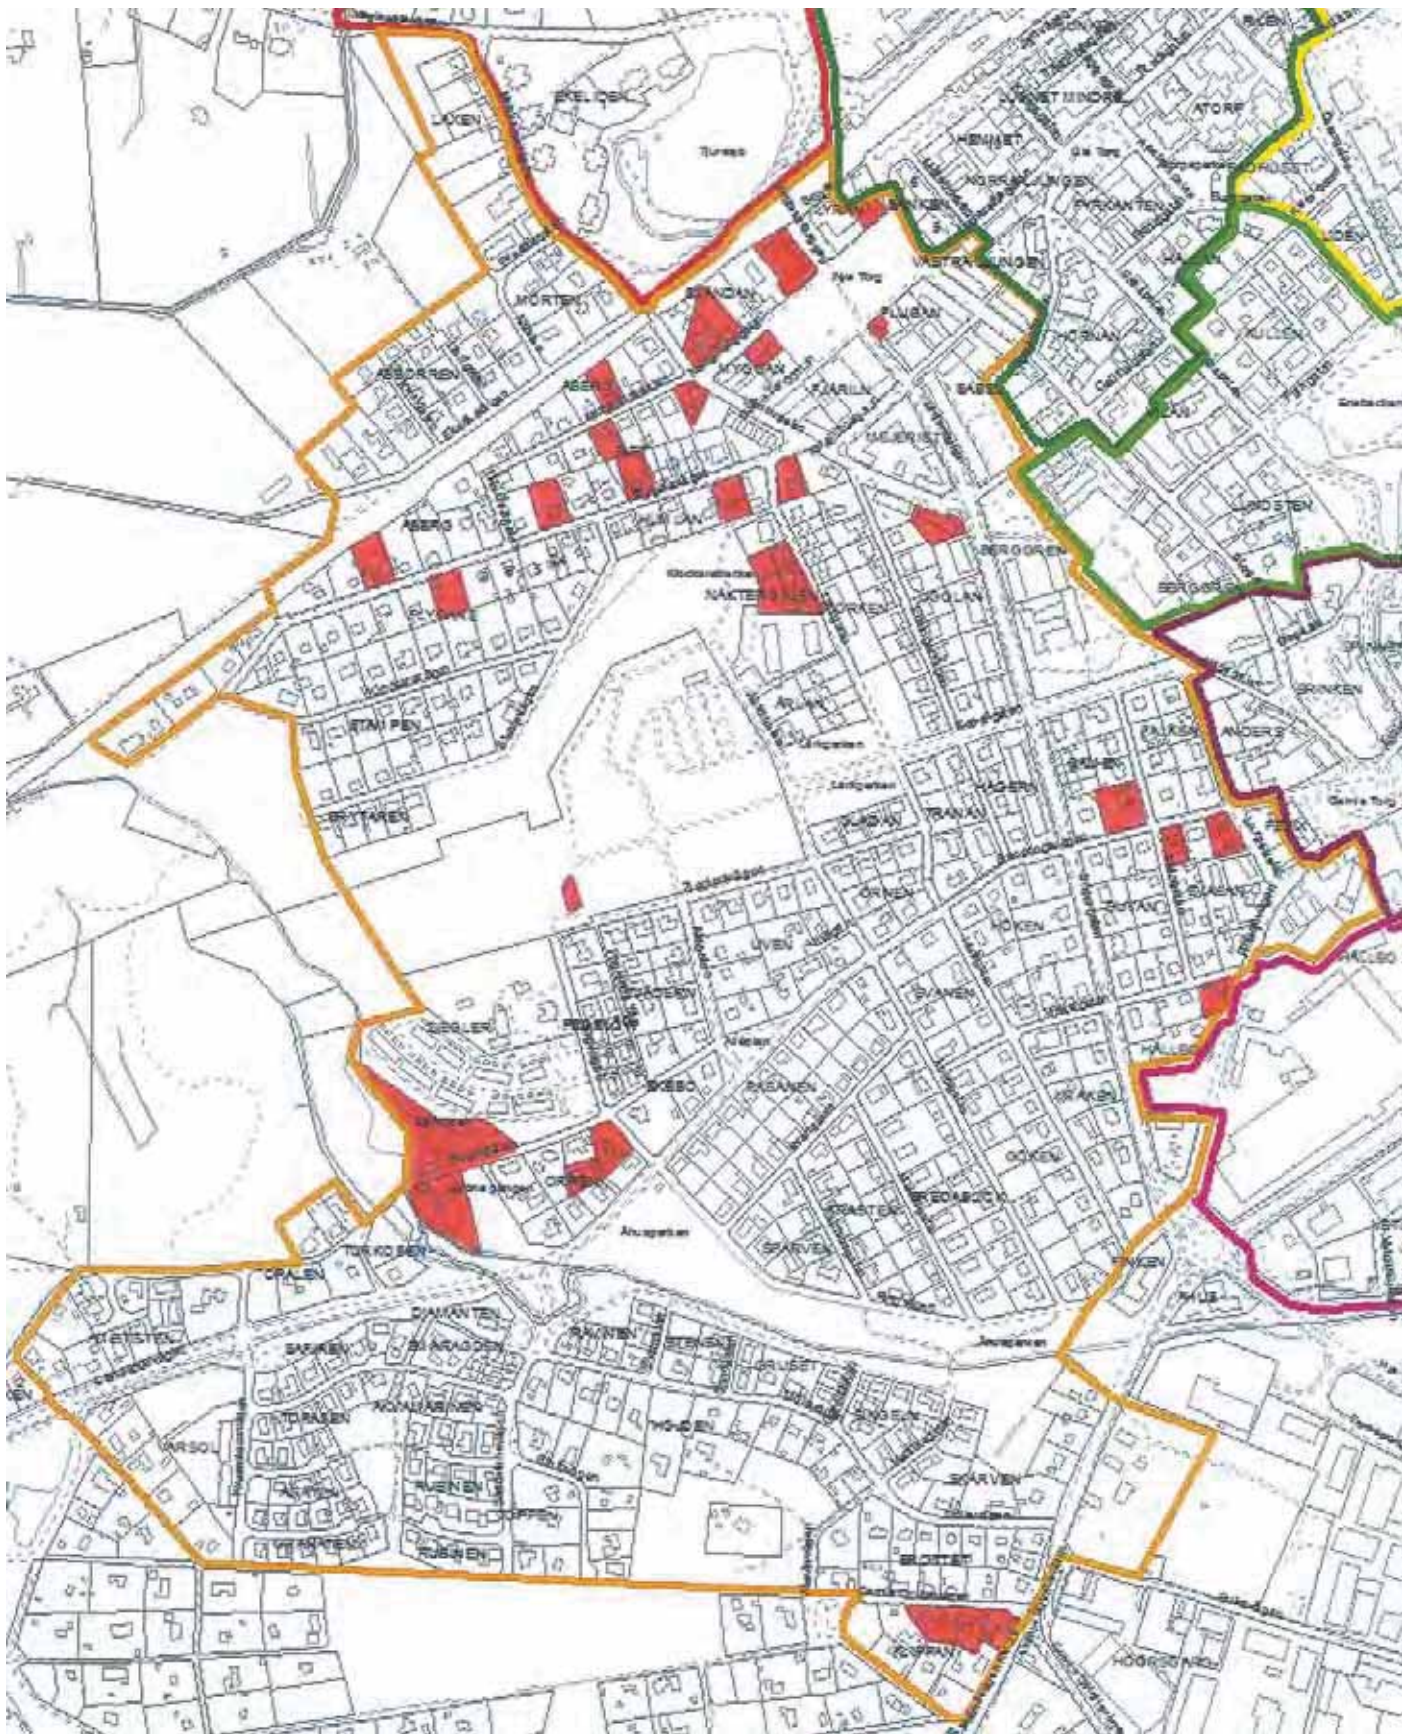
Karta 3. Enskilda fastigheter i delområde 5 utpekade med höga bevarandevärden, klassificerade enligt något av följande: **K-1, M-1** **K-1, M-2** **K-2, M-1** **K-2, M-2**

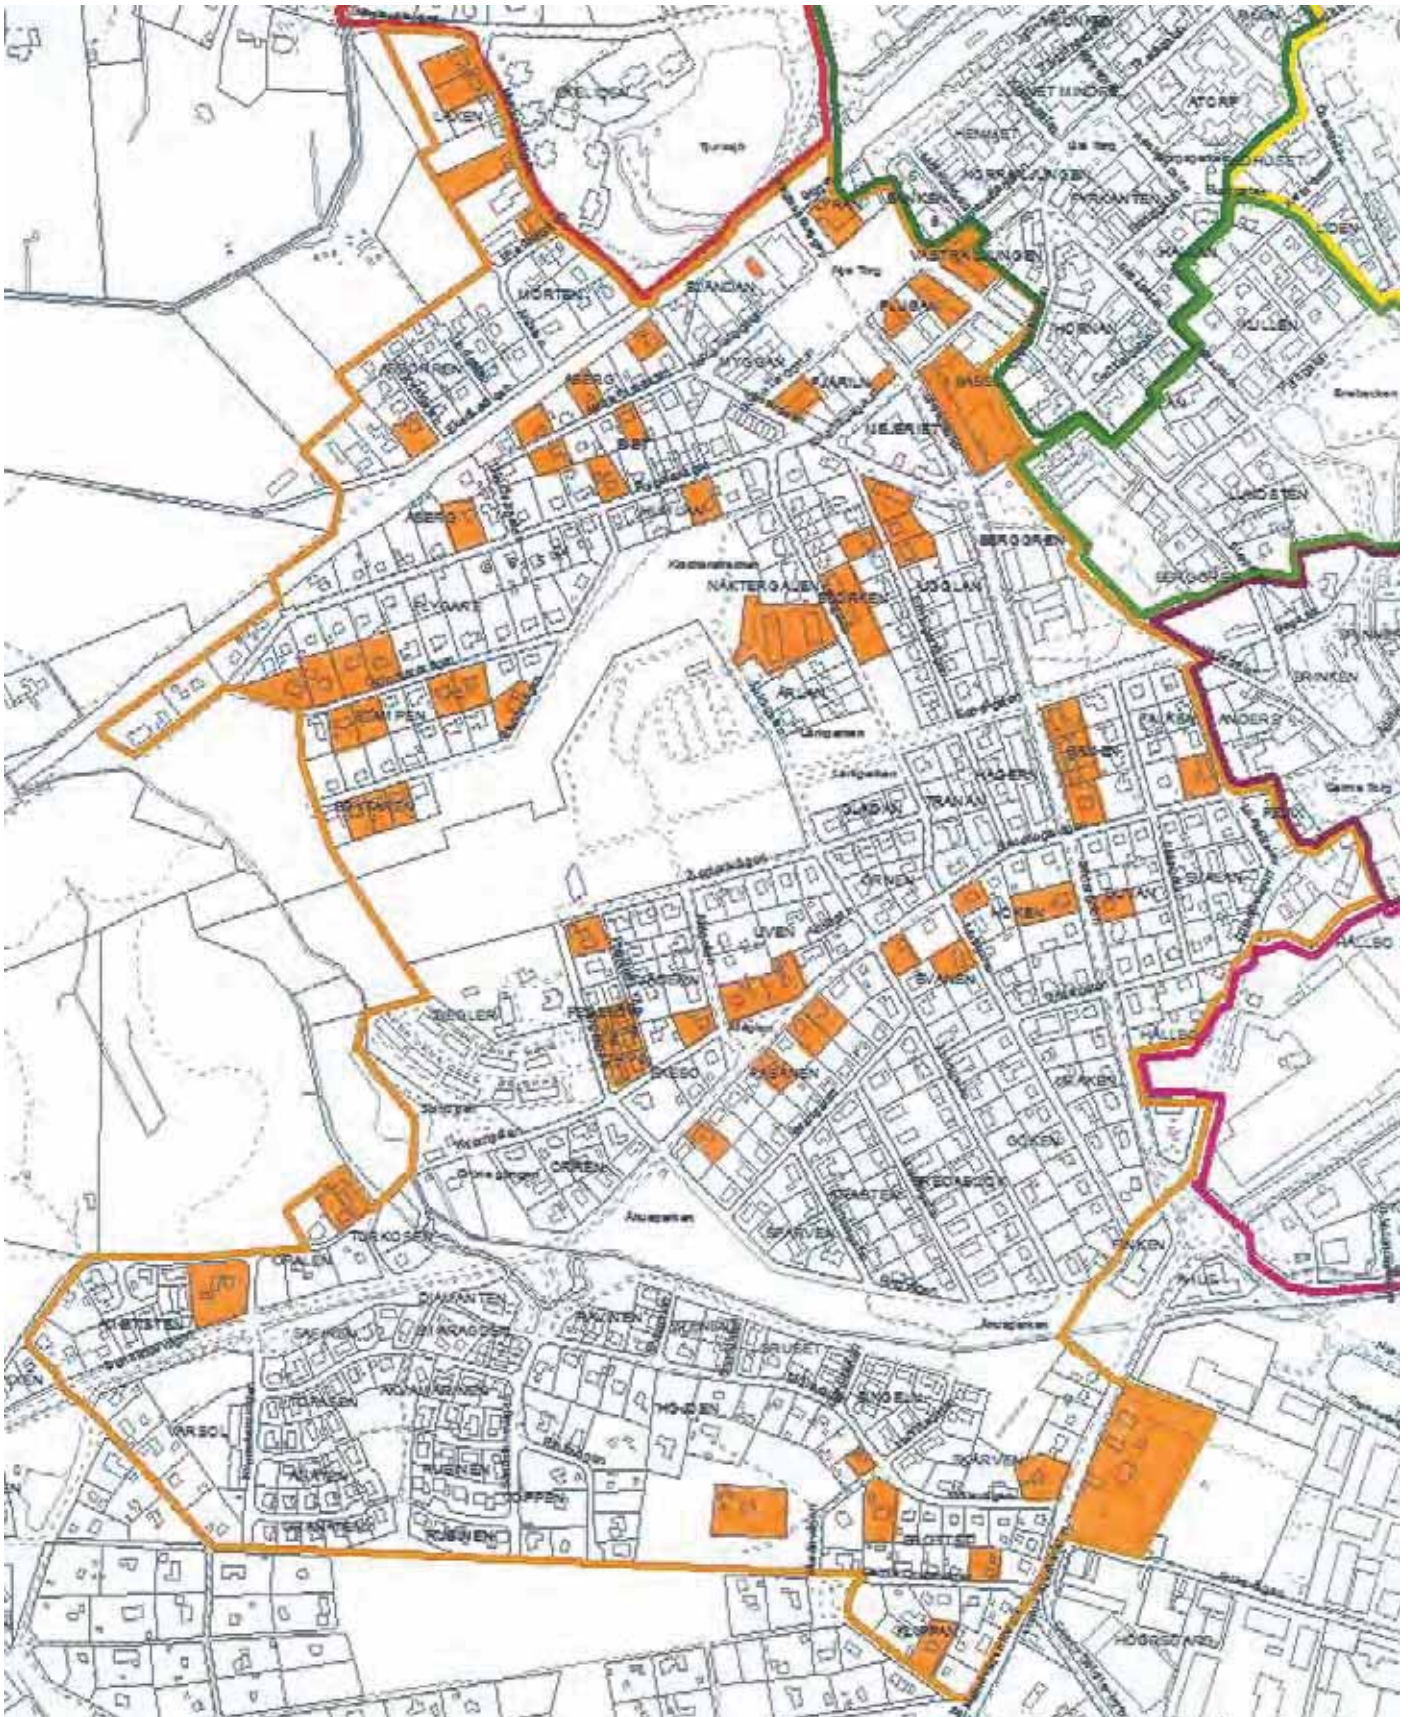
Karta 4: Enskilda fastigheter i delområde 5 utpekade med mellanhöga bevarandevärden :
K-2, M-3 K-3, M-2 K-3, M-3

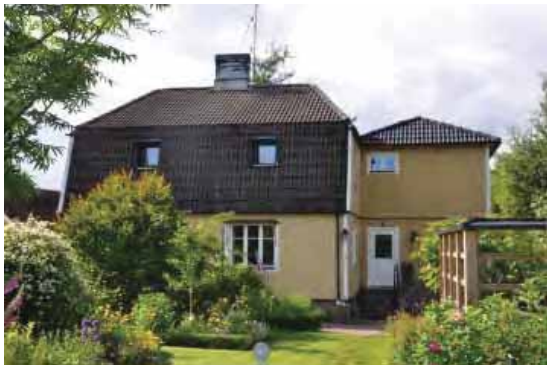
Abborren 4 (Ekenäsvägen 10)

Bostadshus i 1 ½ plan

Byggår: Uppgifter saknas.

Mansardtak med betongpannor

Fastigheten har genomgått genomgripande förändringar under senare delen av 1900-talet (tak, skorsten, fasader, fönster, ytterdörrar, tillbyggnader).

K-4, M-3

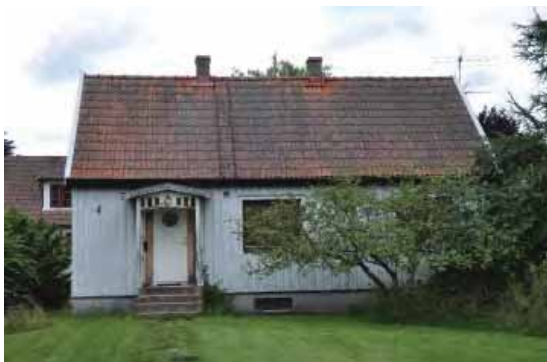
Abborren 5 (Lindgatan 4)

Bostadshus i ett plan med inredd vind

Byggår: Uppgifter saknas. 1930-tal?

Förändringar: Tilläggsisolering med träpanel, fönster, ytterdörr.

Detaljer: två äldre, murade skorstenar, tvåkupiga lertegelpannor

Övrig bebyggelse

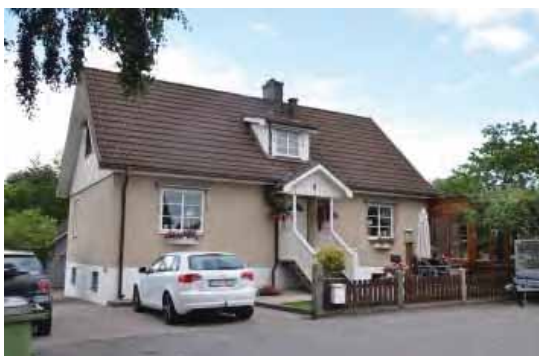
Abborren 6 (Lindgatan 6)

Bostadshus i 1 ½ plan

Byggår: 1932

Förändringar: Renovering 1970-tal, därefter genomgripande renovering 1984 (huset förlängdes, tilläggsisolering, tak, fönster m.m)

Övrig bebyggelse

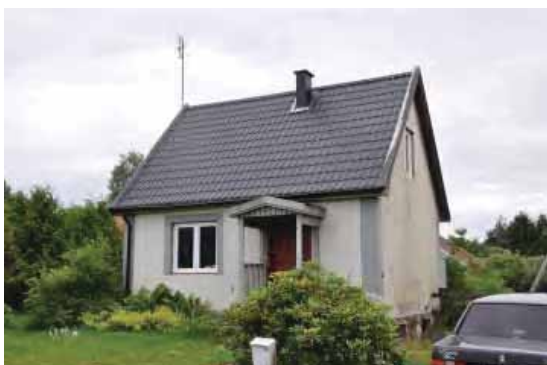
Abborren 8 (Lindgatan 5)

Bostadshus i ett plan med inredd vind

Byggnadsår: Uppgifter saknas. 1930-tal?

Förändringar: Tak och skorsten, fönster.

Övrig bebyggelse

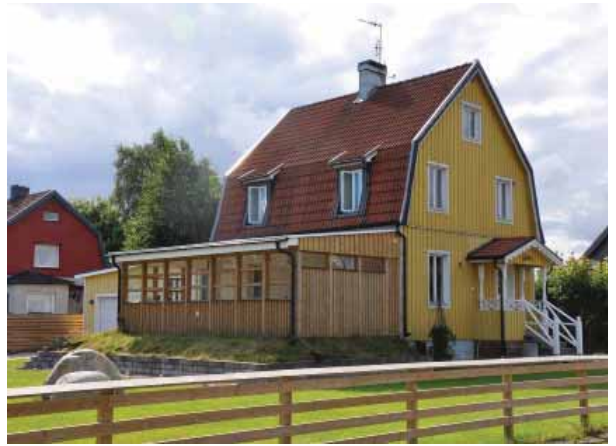
Abborren 11 (Ekenäsvägen 14)

Bostadshus i 1 1/2 plan

Byggår: Uppgifter saknas. 1910-30-tal

Förändringar: Huset har genomgått genomgripande förändringar under senare delen av 1900-talet (tilläggsisolering, fönster, skorsten, tillbyggnader).

Bevarandevärda detaljer: Bibehållna volymer och mansardtak, typiskt för området.

K-4

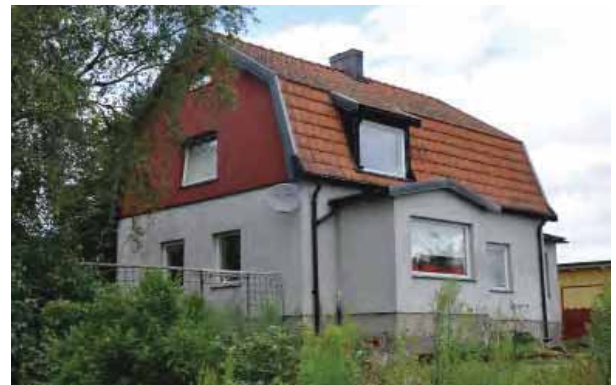
Abborren 12 (Kvistgatan 4)

Bostadshus i 1 1/2 plan

Byggår: Uppgifter saknas. 1930- 40-tal ?

Förändringar: Tillbyggnad med "solterrass", takkupa, skorsten.

Övrig bebyggelse

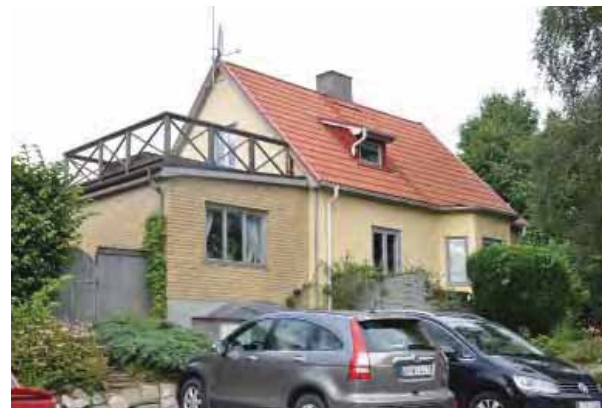
Abborren 14 (Kvistgatan 7)

Bostadshus i ett plan med inredd vind

Byggår: början av 1960-talet ?

Förändringar: tak, förstukvist

K-4, M-3

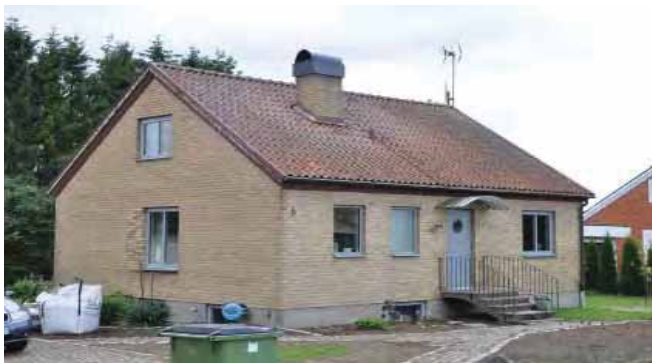
Abborren 15 (Kvistgatan 5)

Bostadshus i ett plan med inredd vind

Byggår: början av 1960-talet?

Förändringar: Ny entré

K-4, M-3

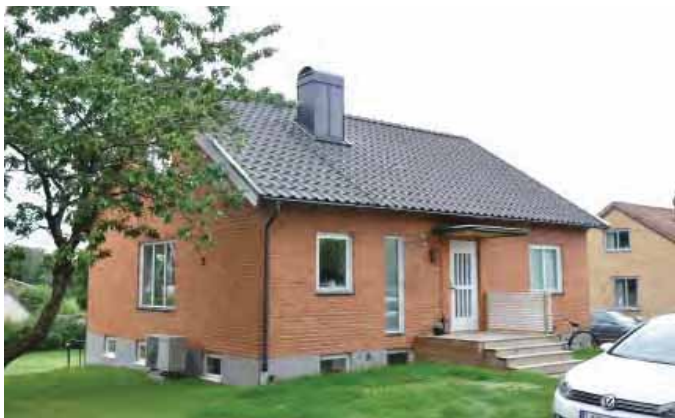
Abborren 16 (Kvistgatan 3)

Bostadshus i ett plan med inredd vind

Byggår: 1962

Förändringar: Huset har genomgått större förändringar under senare delen av 1900-talet (tak, skorsten, fönster, entré).

Detaljer: tidstypisk murad omfattning kring entrén. Bibehållna volymer och proportioner.

Övrig bebyggelse

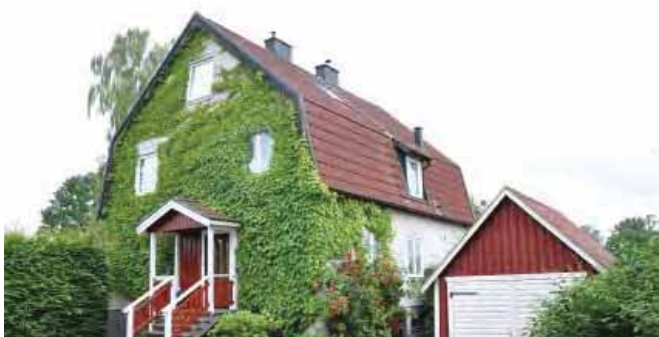
Abborren 17 (Ekenäsvägen 16)

Bostadshus i 1 ½ plan

Byggår: 1936

Reveterat bostadshus av trä med innerväggar i tegel.

Betonggrunden är blandad med sparsten.

Förändringar: fönster, förstukvist. Fasaden klädd med eternitplattor under 1900-talets senare hälft.

K – 3, M –2

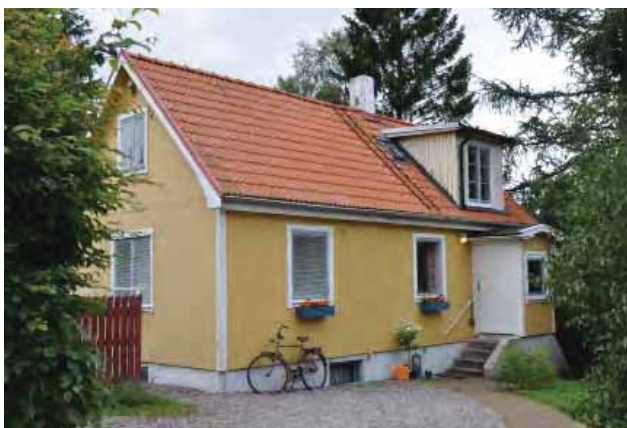
Abborren 24 (Lindvägen 7)

Bostadshus i 1 ½ plan

Byggår: Uppgifter saknas

Förändringar: Huset har genomgått större förändringar under senare delen av 1900-talet (fasader, takkupa, fönster, takfönster, mindre tillbyggnad)

Övrig bebyggelse

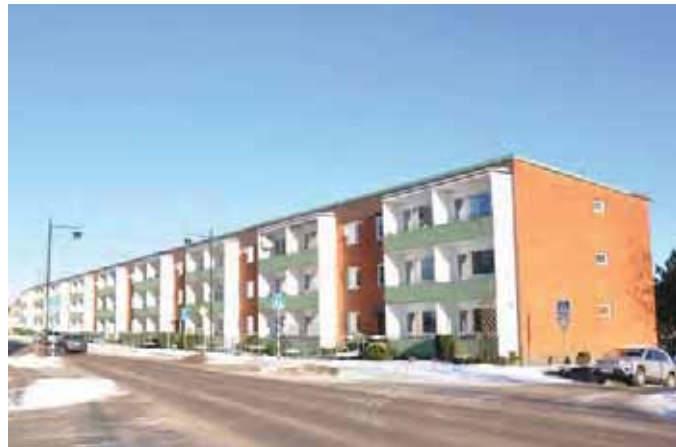
Berggren 15 (Hagagatan 8, Södergtan 28)

Bostads- och kontorshus, Delvis i tre våningar.

Byggår: 1950-tal

Används som kommunhus sedan 1990. Tidigare använts för äldreboende, "Solhaga". På platsen fanns tidigare en 1800-talsgård benämnd Solhaga.

Fastigheten omfattar sex huslängor i varierande antal våningsplan. Atriumgård finns.

Förändringar: Tillbyggt 1960-tal, 1970-tal och 1990-tal.

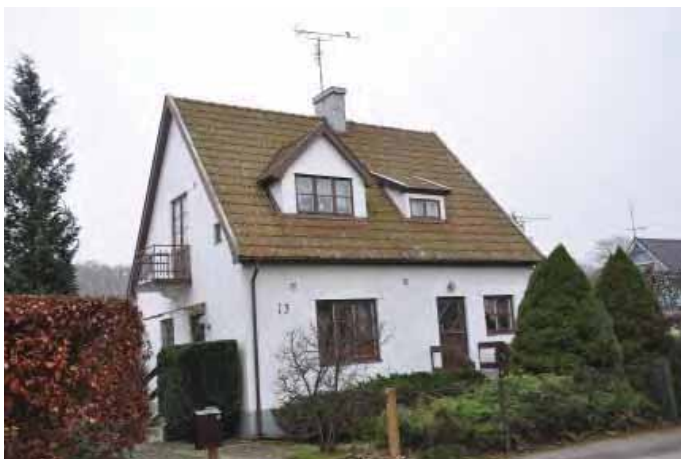
Biet 1 (Norra Torggatan 13)

Bostadshus i 1 1/2 plan.

Byggår: 1931

Detaljer: Entrédörr och fönster inramas av dekorativa, slätputsade infattningar

Förändringar: Två takkupor mot gatan, skorsten

K-2, M-2

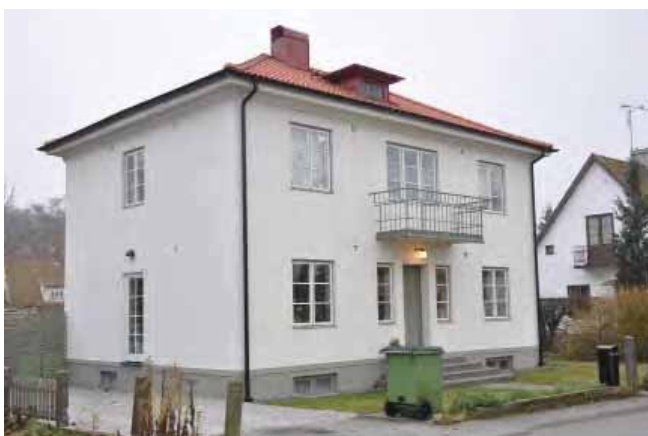
Biet 2 (Norra Torggatan 11)

Bostadshus i två våningar. ”Funkisstil”

Byggår: 1935

Bevarandevärda detaljer: profilerad takfot, bevarade proportioner.

Förändringar: Fönster, ytterdörr, skorsten.

Balkong 1942. Fastigheten har genomgått förändringar under 1900-talets senare hälft (bl a ytterdörrar, skorsten)

K-3, M-3

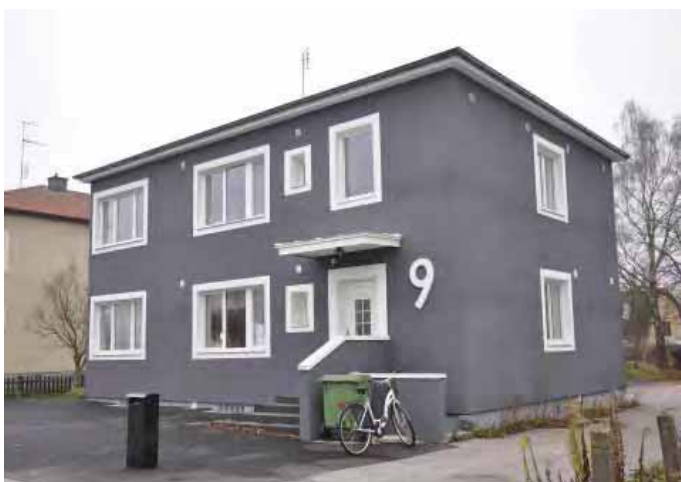
Biet 3 (Norra Torggatan 9)

Bostadshus i två våningar. Funkisstil.

Byggår: 1939.

Förändringar: större förändringar under 1900-talets senare del (tilläggsisolering, fönster, entré, färgsättning).

K-4, M-3

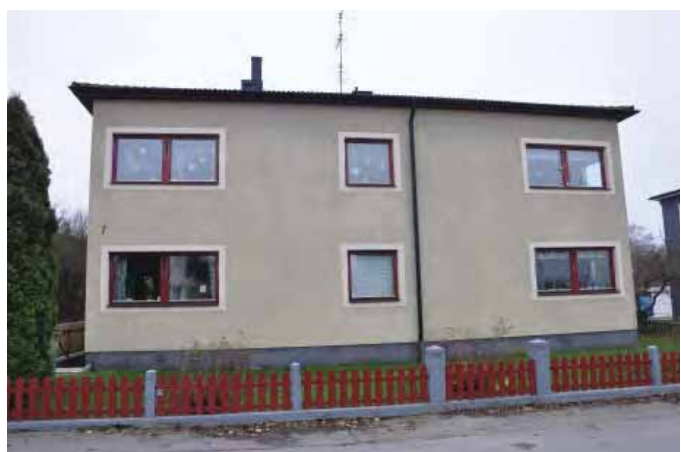
Biet 4 (Norra Torggatan 7)

Bostadshus i två våningar. Funkisstil.

Byggår: 1941

Huset byggt av ”Vetlandahus”

Förändringar: större förändringar under 1900-talets senare del (tilläggsisolering, fönster, entré, tillbyggnad på husets baksida, ny färgsättning)

K-4, M-3

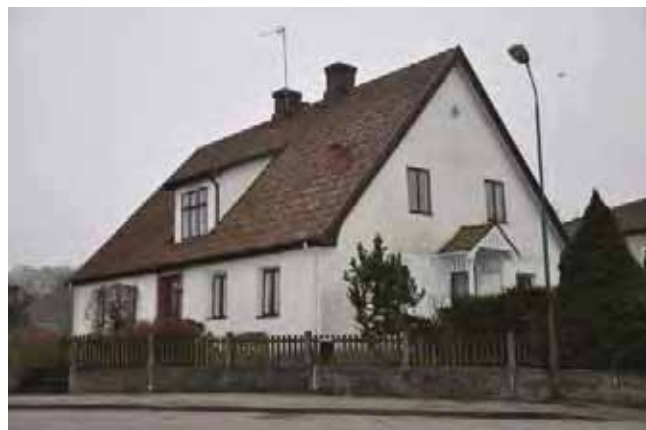
Biet 10 (Västergatan 25), Fridhem

Bostadshus i 1 1/2 plan tillhörande gammal lantgård, byggt på gråstensgrund. Korsvirkeskonstruktion med lerstensfyllning.

Byggår: Huset byggdes efter laga skifte 1825-30 då gården, Höör nr 15, flyttades ut från gamla bykärnan vid Gamla torg.

Förändringar: 1942 (nytt yttertak, ny källare, två nya ytterdörrar, skorstenar). Takbyte under 1900-talets senare hälft.

K-2, M-2

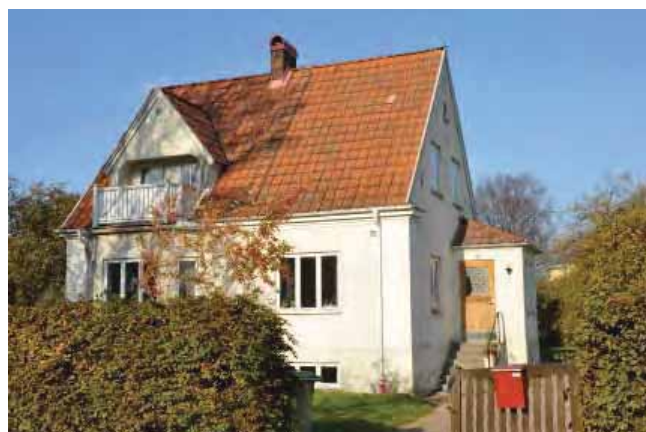
Biet 14 (Flygarevägen 8)

Bostadshus i 1 1/2 plan

Byggår: 1934

Detaljer: vita rusticerade hörn, antydda kapitäl, profilerat listverk

Välbevarad exteriör sedan uppförandet.

K-2, M-2

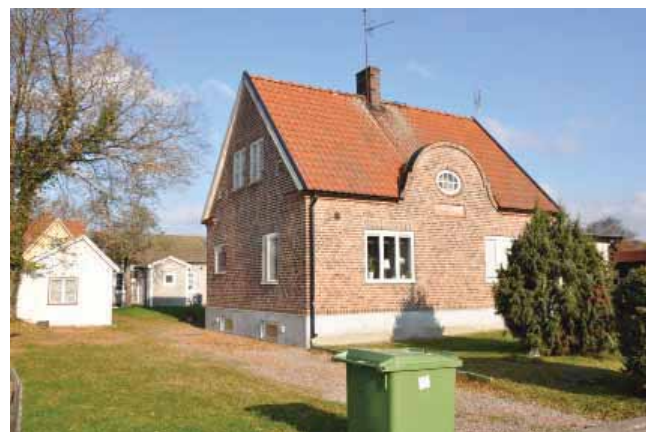
Biet 16 (Flygarevägen 12)

Bostadshus i 1 1/2 plan.

Byggår: 1929-30

Detaljer: Fasader i handslaget rödbrunt tegel

Förändringar: vitputsad tillbyggnad i tegel 1959.

Fastigheten har genomgått även andra förändringar under 1900-talets senare hälft (fönster).

K-4, M-3

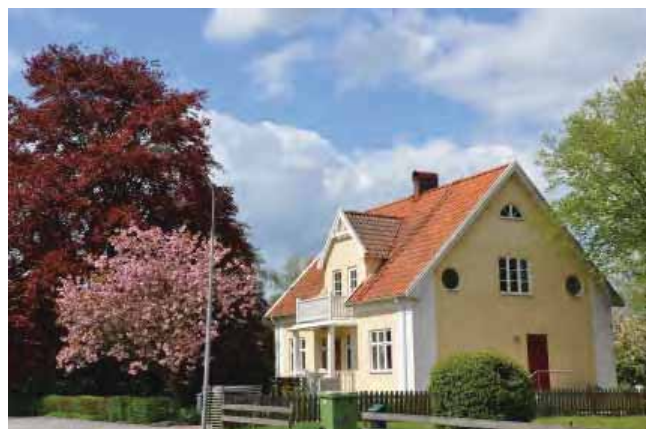
Biet 17 (Flygarevägen 14)

Bostadshus i 1 1/2 plan.

Byggår: 1930

Detaljer: Ljusputsade tegelfasader med rusticerade vita hörn.

Förändringar: Välbevarad exteriör sedan uppförandet

K-1, M-2

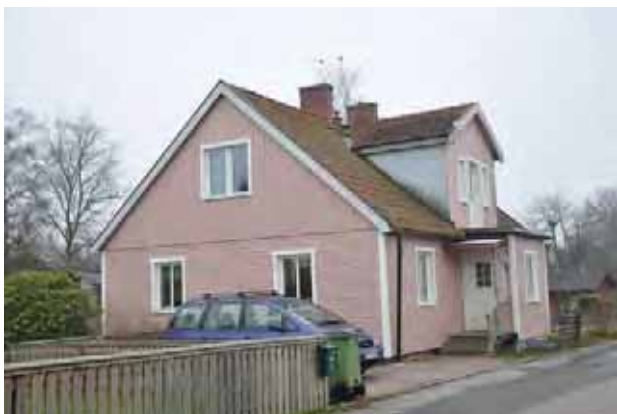
Biet 19 (Norra Torggatan 19)

Bostadshus i 1 1/2 plan.

Byggår: Uppgifter saknas

Förändringar: Huset har genomgått större förändringar under 1900-talets senare del (fasader, fönster, ytterdörr).

K-4, M-3

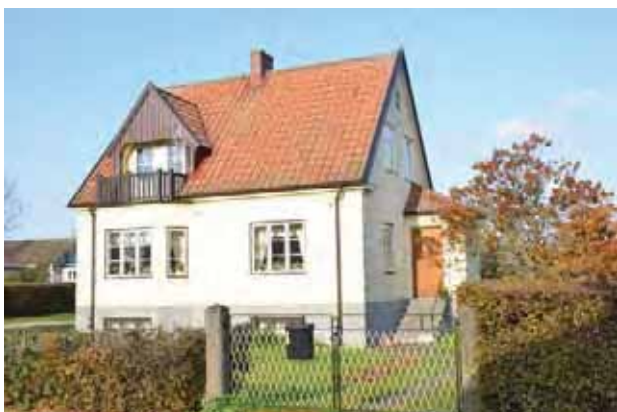
Biet 28 (Flygarevägen 10)

Bostadshus i 1 1/2 plan.

Detaljer: rusticerade hörn, kapital, profilerat listverk under takfot. Takkupa med balkong vetter mot Flygarevägen.

K-3, M-3

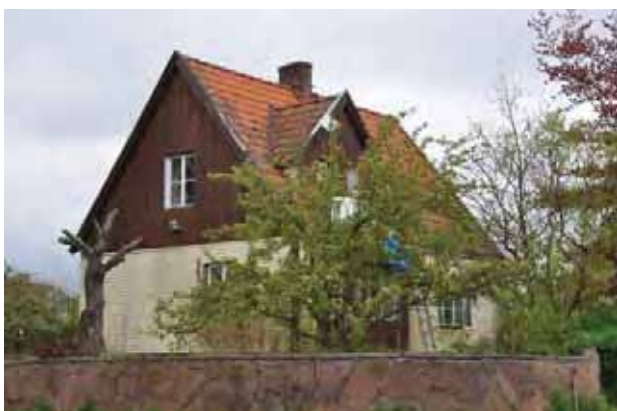
Biet 29 (Flygarevägen 16)

Bostadshus i 1 1/2 plan.

Huset har genomgått genomgripande förändringar under senare delen av 1900-talet (fasader, fönster dörrar). Fasaderna var ursprungligen putsade.

K-4

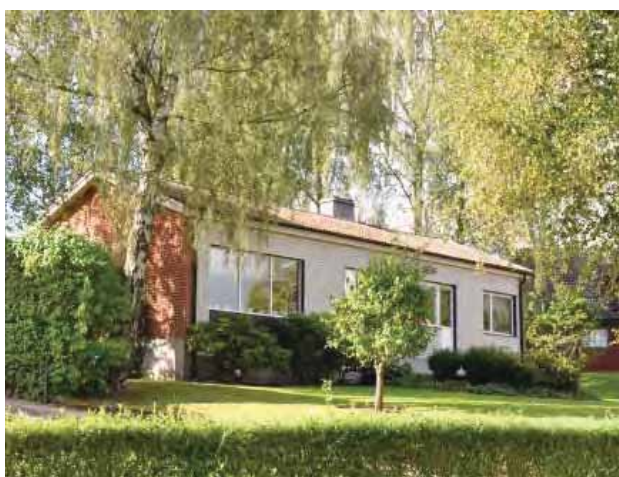
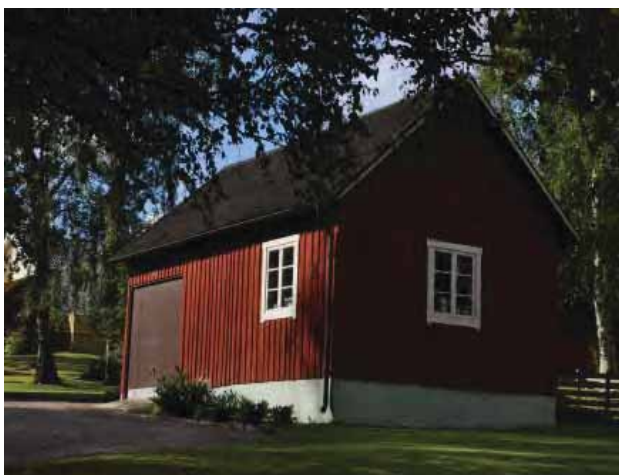
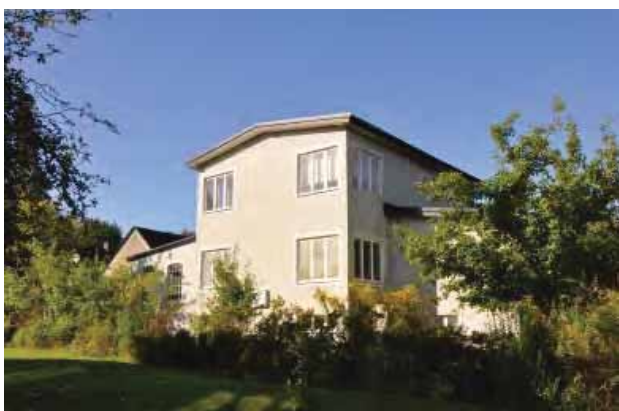
Brottet 5 (Möllevägen 5)

Bostadshus i två våningar, i funkisstil

Förändringar: 1964: ny fasadbeklädnad, 1900-talets
senare del - 2000-talet: tillbyggnader

K-4, M-3

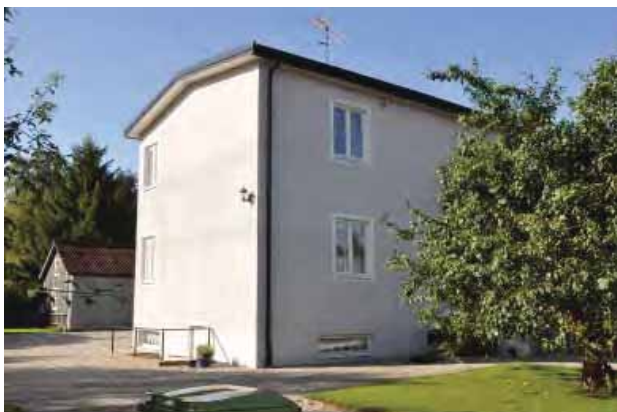
Brottet 6 (Möllevägen 3)

Bostadshus i två våningar, i funkisstil

Äldre uthus finns på tomten

K-4, M-3

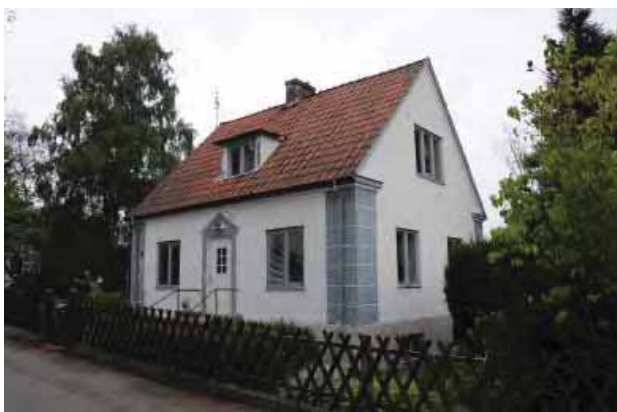
Brottet 10 (Gamla Orupsvägen 4

Bostadshus i 1 1/2 plan

Detaljer: slätputsade fasader med rusticerade hörn.

Uthus finns på tomten.

K-3, M-2

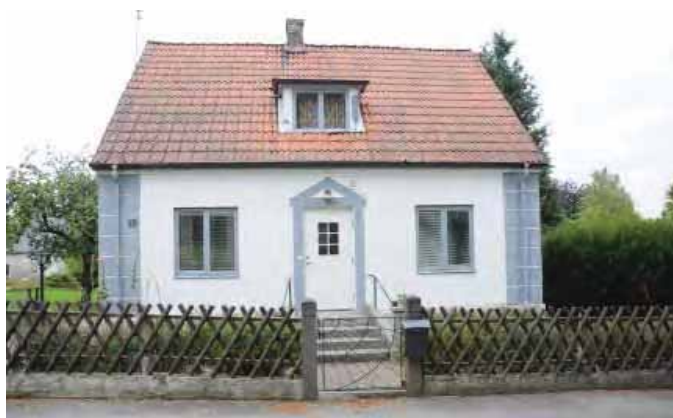
Brytaren 2 (Stampvägen 7)

Bostadshus i ett plan med inredd källarvåning

Detaljer: Oputsat tegelparti mellan fönster, synlig takfot.

Förändringar: Tillbyggnad på baksidan , tak och skorsten (plåtad).

K-3, M-3

Brytaren 2, 3, 4 och 5 utgör tillsammans en sammanhängande bebyggelsemiljö med höga kulturhistoriska värden. Klassificeringen är kopplad till helheten. Miljö 5.

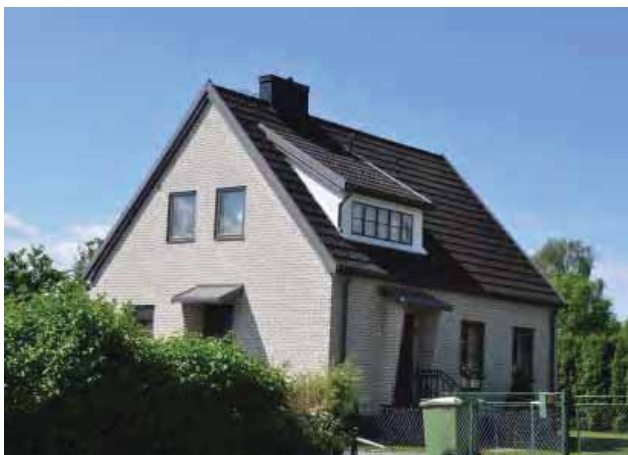
Duvan 1 (Stenskogsvägen 15)

Bostadshus i 1 ½ plan

Byggår: 1915

Fastigheten har genomgått genomgripande förändringar under senare delen av 1900-talet: fasader (1968), tak, takkupa, tillbyggnad, fönster.

K-4

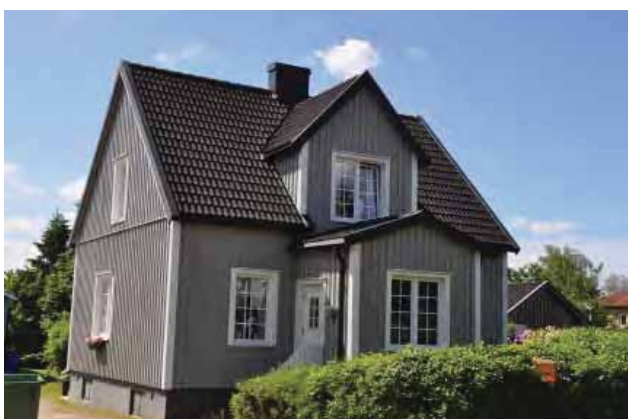
Duvan 2 (Stenskogsvägen 13)

Bostadshus i 1 ½ plan

Byggår: 1932

Fastigheten har genomgått genomgripande förändringar under senare delen av 1900-talet: fasader, tak, fönster, skorsten.

K-4, M-3

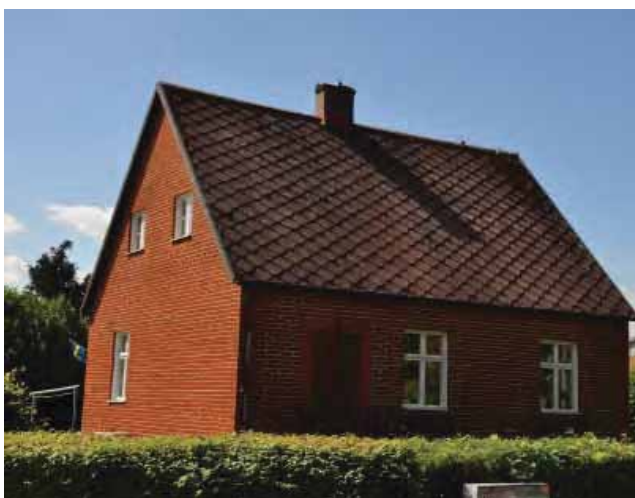
Duvan 3 (Stenskogsvägen 11)

Bostadshus i 1 ½ plan

Byggår: 1933

Detaljer: Bevarat eternittak, originalfönster (korspostfönster)

Förändringar: 1966: ombyggnad, plasttak över uteplats, ny fasadbeklädnad (rött fasadtegel), uterum.

K-4, M-3

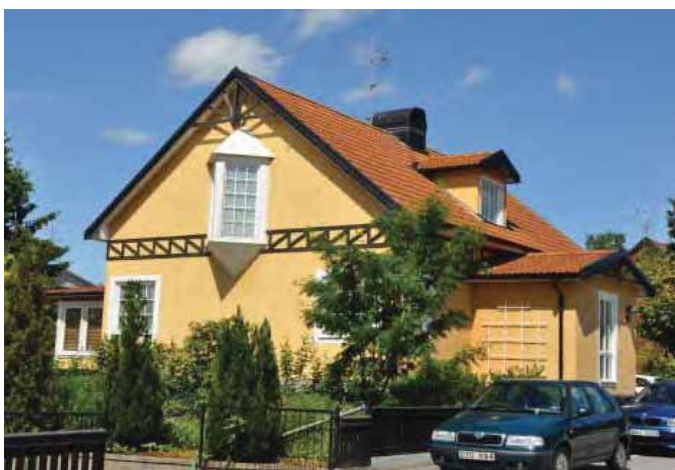
Duvan 5 (Sofigatan 5)

Bostadshus i 1 ½ plan

Byggår: 1944

Förändringar: Fastigheten har förändrats genomgripande under 1900-talets senare del. Senare tillkomna fönster i olika format och utförande, plåttad skorsten, takkupa, tillbyggnader, plåttade detaljer.

Detaljer: Trädetaljer i gavelrösten ("Schweizerstil")

M-2

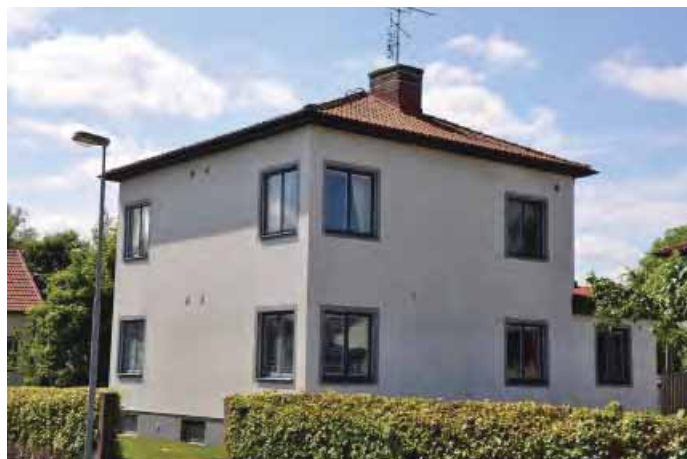
Duvan 8 (Vinkelgatan 6)

Byggår: 1942

Bostadshus i två våningar, av "funkistyp"

Förändringar: Fastigheten har genomgått förändringar under 1900-talets senare del. Fasader klädda med sidiplattor (eternit)

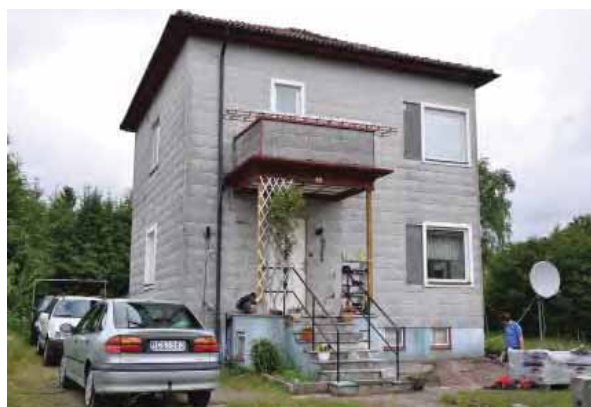
Duvan 9 (Södergatan 12)

Bostadshus i två plan i funkisstil

Byggår: 1944

Förändringar: ny fasadbeklädnad 1963

K-4

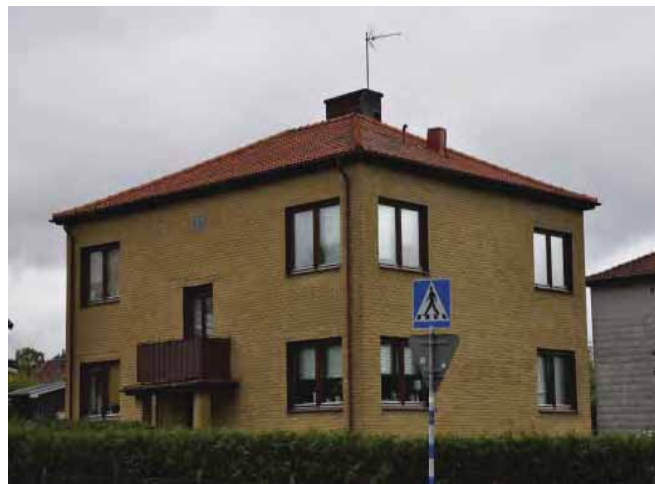
Duvan 10 (Södergatan 14)

Bostadshus i ett plan med souterräng. Byggt i vinkel.

Byggår: 1967

Förändringar: 1969: balkong västerfasad, tak över terrass. Tillbyggnad med plantak

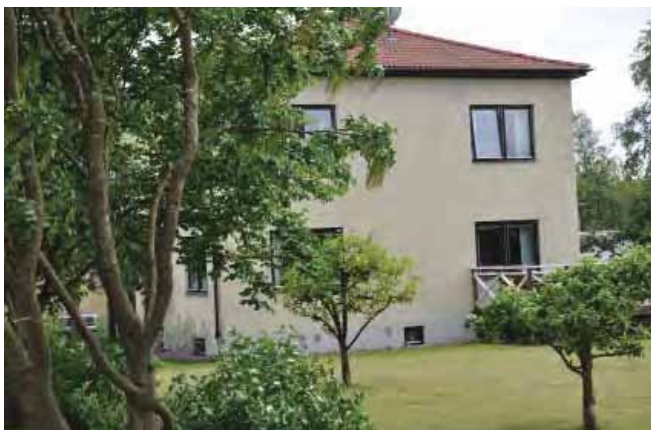
Duvan 11 (Södergatan 16)

Tvåvånings bostadshus av funkistyp

Byggår: 1944

Huset har träkonstruktion och är reveterat.

Förändringar: tillbyggnad 1972 mot trädgården.

K-3, M-3

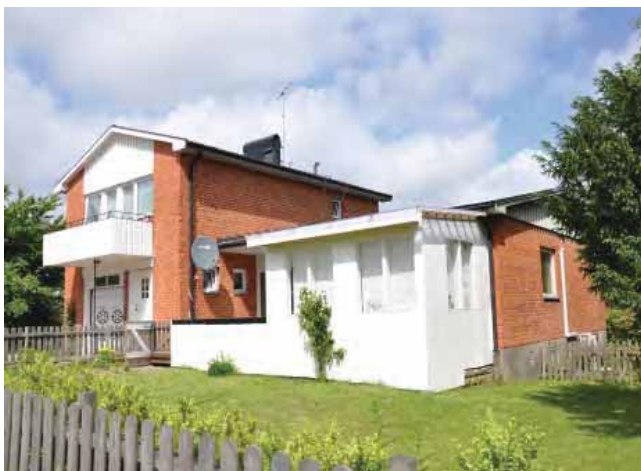
Duvan 12 (Södergatan 18)

Bostadshus i två våningar, respektive en våning

Byggår: 1960

Förändringar: uterum

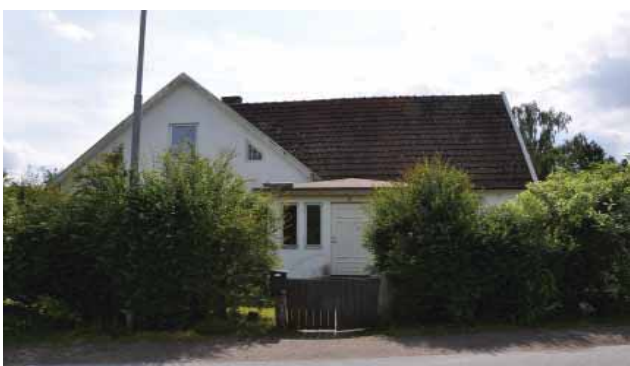
Ekebo 1 (Kvarngatan 5)

Bostadshus i 1 1/2 plan

Byggår: 1915

Tegelkonstruktion och betonggrund. Fasaderna är vitputsade och sockeln grå. En takkupa med balkong vetter mot Kvarngatan. Huset är byggt 1915 som bostad till Ekebo gård, men avstyckades från huvudgården, nuvarande Ekebo 7.

Förändringar: Fönsterbyten (före 1981), trädäck

Detaljer: ett mindre antal små fönster i original

K-4, M-3

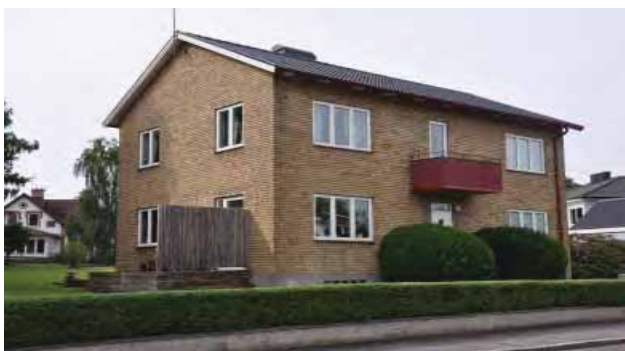
Ekebo 2 (Stenskogsvägen 30)

Flerfamiljshus i två våningar, funkisstil.

Två lägenheter.

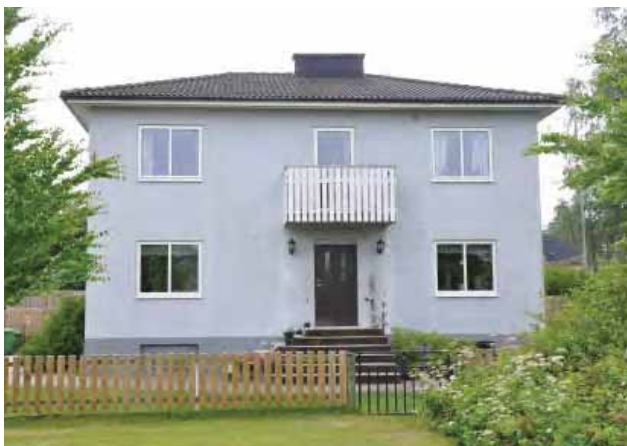
Ekebo 3 (Kvarngatan 1)

Bostadshus i två våningar, i funkisstil

Byggår: 1947

Lättbetong på betonggrund.

Förändringar: Uterum på baksidan, tak och skorsten, balkongfront, förändring av entréparti. Trästaket.

K- 4, M-3

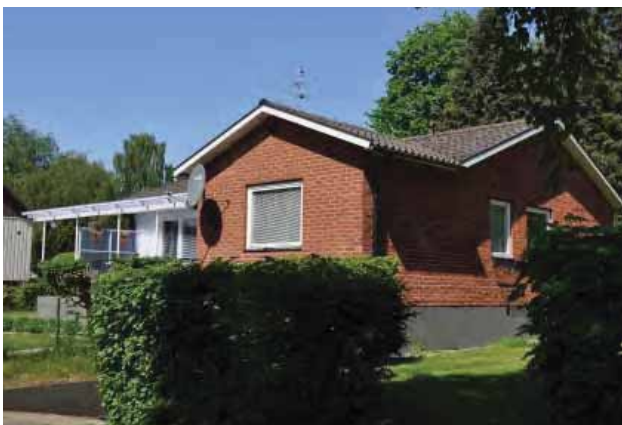
Falken 1 (Kapellgatan 1)

Enplans bostadshus med källare

Byggår: 1959

Förändringar: tillbyggnad (uterum) 1961, 1976:
tillbyggnad av boningshus

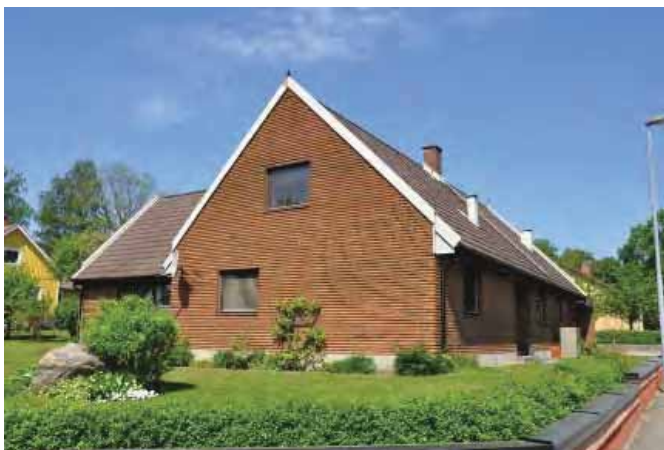
Falken 4 (Lovisagatan 5)

Bostadshus i 1 1/2 plan

Byggår: 1977

Detaljer: Läderfärgat hålkärnstegel från Kanik

Förändringar: Inga större exteriöra förändringar sedan uppförandet.

K-3, M-3

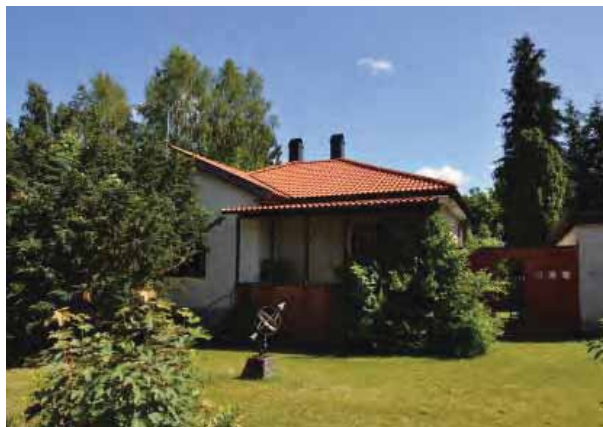
Falken 7 (Soflagatan 14)

Bostadshus i ett plan

Byggår: 1944

Detaljer: Valmat sadeltak

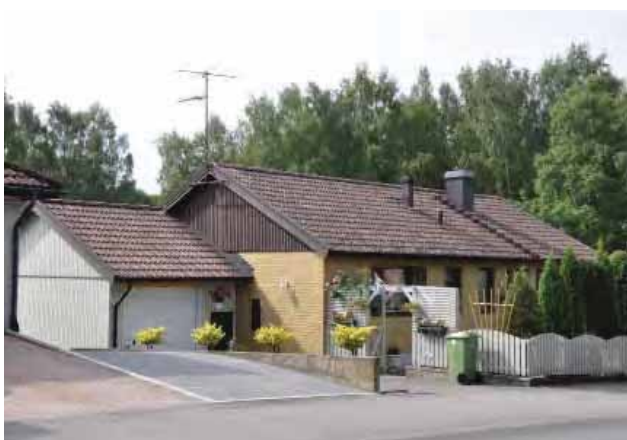
Fasanen 1 (Stenskogsvägen 49)

Bostadshus i ett plan

Byggår: Uppgifter saknas. 1960- 1970-tal ?

Detaljer: fönsterluckor i trä

Förändringar: Plåttad skorsten. Sannolikt inga synliga större förändringar sedan uppförandet.

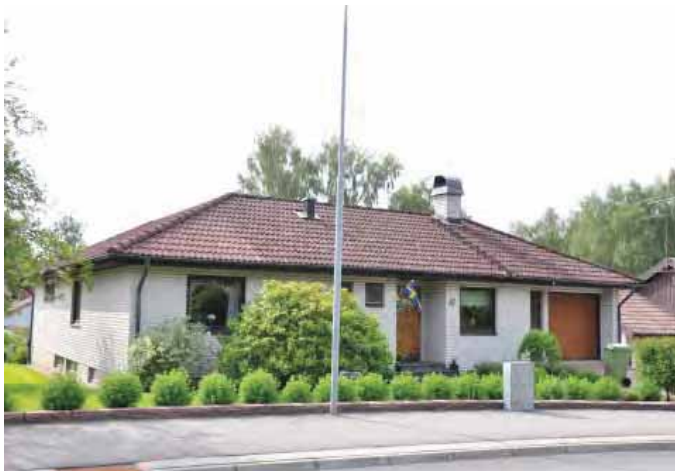
Fasanen 2 (Stenskogsvägen 47)

Bostadshus i ett plan med souterräng

Byggår: Uppgifter saknas. Senare hälften av 1970-talet?

Detaljer: fasader och skorsten klädda med vit mexisten, valmat sadeltak (valmtak), indraget entréparti.

K-3, M-3

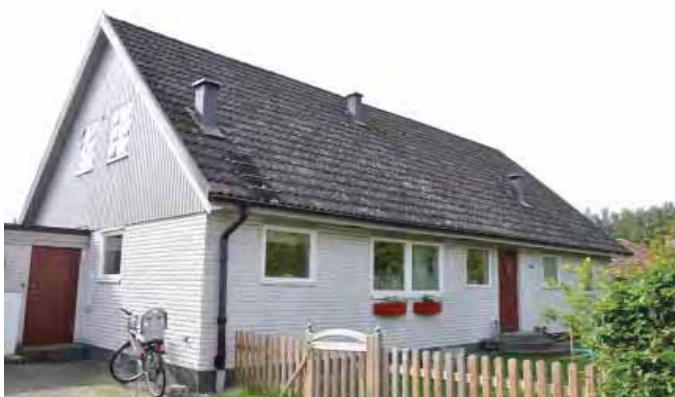
Fasanen 3 (Stenskogsvägen 45)

Bostadshus i 1 ½ plan

Byggår: Uppgifter saknas. 1970-tal?

Förändringar: fönster

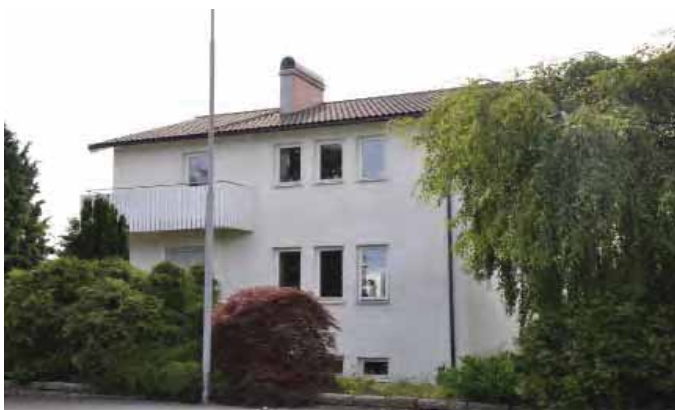
Fasanen 5 (Stenskogsvägen 41)

Bostadshus i två våningar, funkisstil

Byggår: Uppgifter saknas. Sannolikt 1940-tal

Detaljer: husvolym, fönsterplacering, öppen takfot, utskjutande entréparti under balkong.

Förändringar: Fastigheten har genomgått förändringar under senare delen av 1900-talet (fasader, tak och skorsten, tillbyggnad på baksidan, fönster, ny balkongfront i trä, ytterdörr).

K-4, M-2

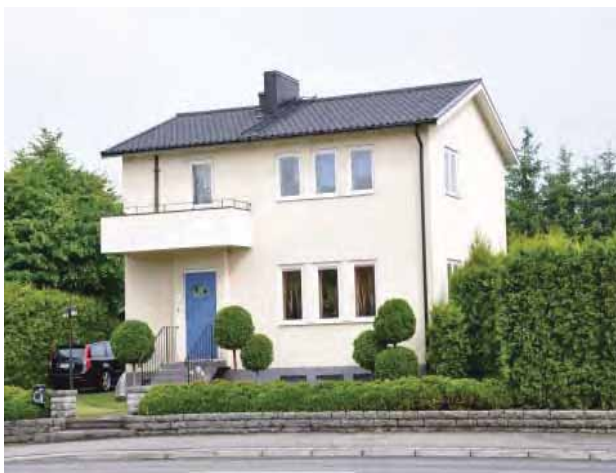
Fasanen 6 (Stenskogsvägen 39)

Bostadshus i två våningar i funkisstil

Byggår: Uppgifter saknas. Sannolikt 1940-tal

Detalj: utskjutande entréparti under balkong, balkongfront i vit sinuskorrugerad plåt, öppen takfot, fönsterplacering, vitmålad tegelrad mellan fönster, Förändringar: tak, skorsten, ytterdörr

K-3, M-2

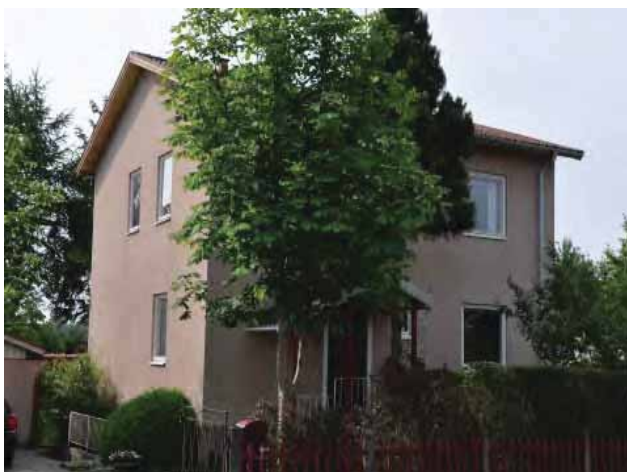
Fasanen 8 (Stenskogsvägen 35)

Bostadshus i två våningar, i funkisstil

Byggår: Uppgifter saknas. Sannolikt 1940-tal

K-3, M-3

Fasanen 5, 6 och 8 utgör en mindre, sammanhållen bebyggelsemiljö, med höga miljömässiga värden.

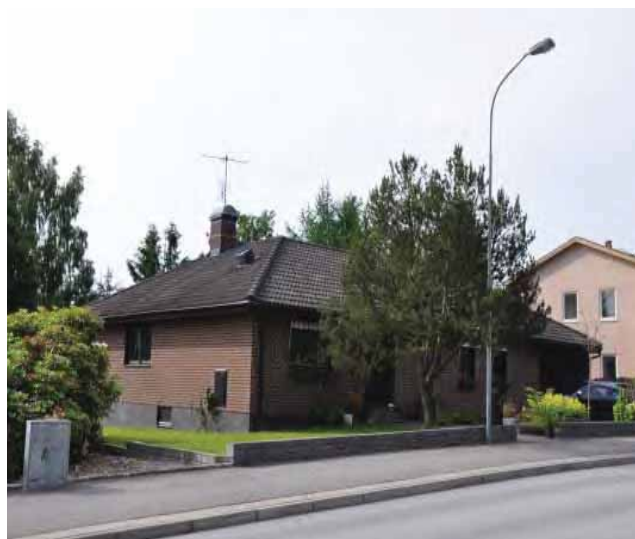
Fasanen 17 (Stenskogsvägen 33)

Bostadshus i ett plan (med souterräng)

Byggår: Uppgifter saknas. Senare hälften av 1970-talet?

Detaljer: Valmtak, indraget entréparti

K-3, M-3

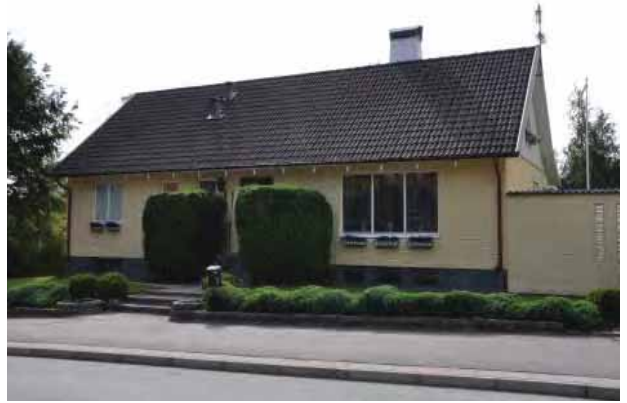
Fasanen 19 (Stenskogsvägen 29)

Bostadshus i 1 ½ plan, "Willa Carin"

Byggår: 1919

Tegelkonstruktion och betonggrund

Förändringar: Bostadshuset har genomgått större förändringar under 1900-talets senare del (tak, fönster, balkongräcke, nya trädetaljer med snickarglädje)

Detaljer: slätputsat listverk (gördelgesims), oförändrade husvolymen.

K-4, M-3

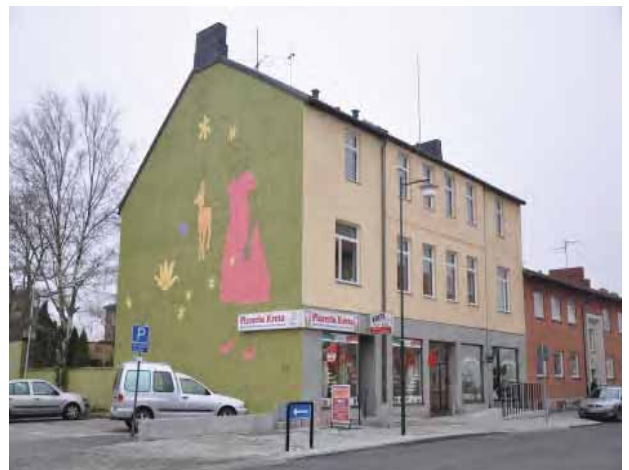
Flerfamiljshus i två våningar (Föreningsgatan 14)

Byggår: Uppgifter saknas. 1950-tal?

Detaljer: rullskift kring entré och fönster tillhörande trapphus. Ursprungligt entréparti.

Förändringar: Inga större förändringar sedan uppförandet. Väggmålning mot Konsumparkeringen 2011.

K-3, M-3

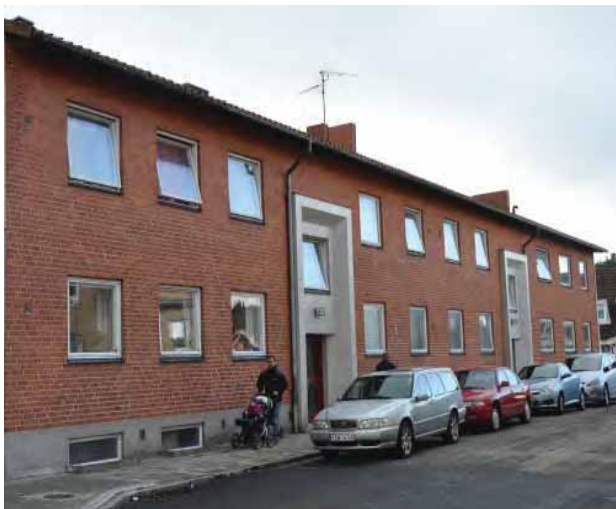
Fjäriln 5 (Södra Torggatan 3 A-B)

Flerfamiljshus i två våningar

Byggår: Uppgifter saknas. Mitten av 1950-talet?

Detaljer: entrépartiet beklätt med mosaik

Förändringar: skorstenar inklädda med plåt. Fasad mot Södra Torggatan relativt välbevarad.

K-3, M-3
