KULTURMILJÖPROGRAM 2012

Sydvästra delarna av Höörs tätort

DELOMRÅDE 5

Antaget av Kommunfullmäktige den 24 april 2013

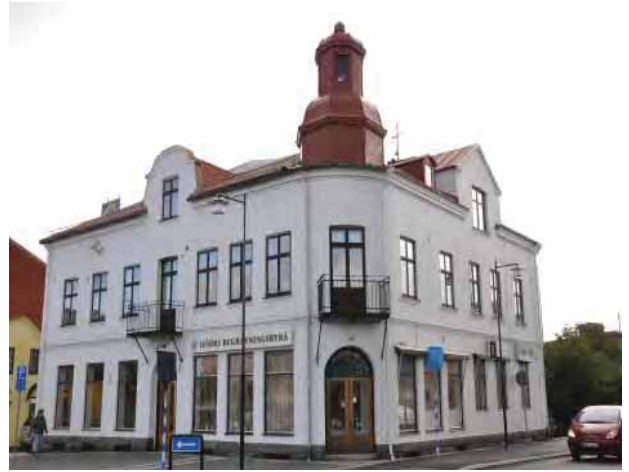
Byggnad 1

Bostadshus i två våningar med affär i bottenplan.

Byggår: 1905

Detaljer: smidesdetaljer i original, rusticerad sockel

i natursten. Entrédörrens välvda glasparti i original.

Förändringar: Välbevarat sedan uppförandet.

Renovering av husets exteriör och interiör 2012-2013.

Rekonstruktion av bl a balkongkonsoler i smide. Nya balkonger efter äldre förlaga. Ny tornspira.

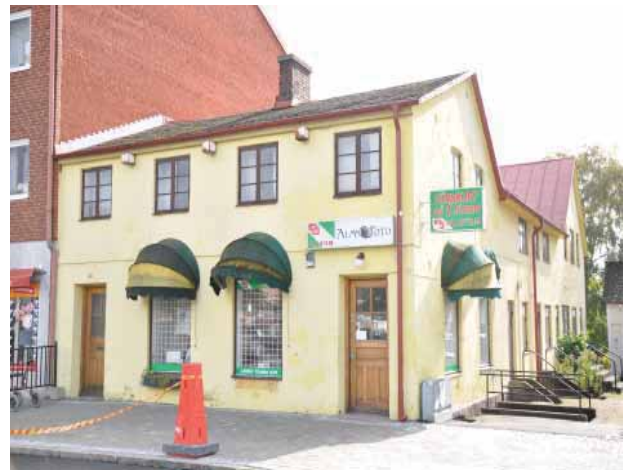
Byggnad 2

Byggår: 1900

Förändringar: Ursprungligen en våning högt. Innehöll tidigare Lindahls bageri (1908-1950). Relativt oförändrat exteriört sedan 1930-talet.

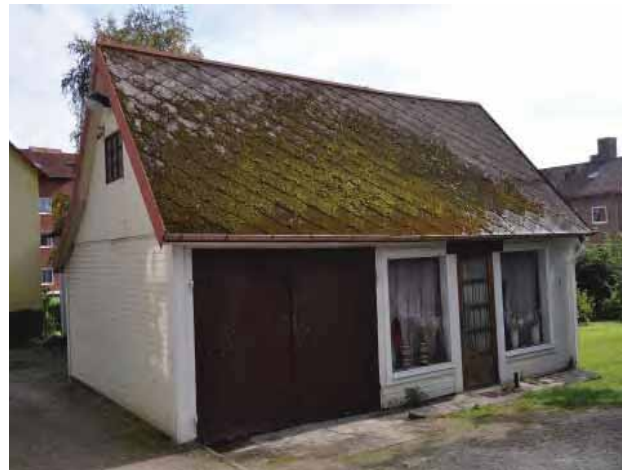
Byggnad 3

Maskinerna fanns kvar fram till och med 2012.

Detaljer: Bevarat eternittak och bevarade proportioner.

K-3

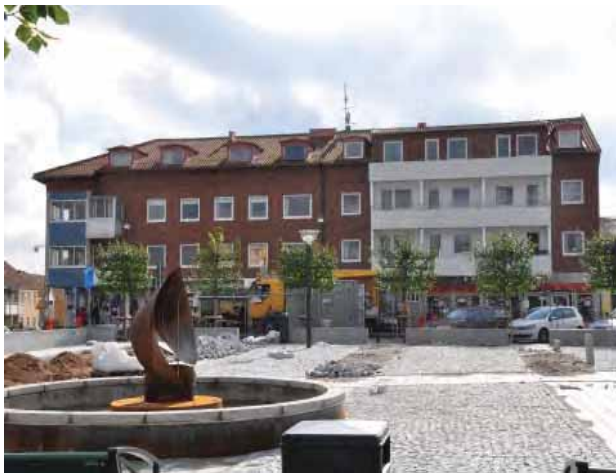
Flugan 2 (Nya Torg 2)

Flerbostadshus med affärer i bottenplan

Avser huset t h i bilden (t v: Flugan 7)

M-3

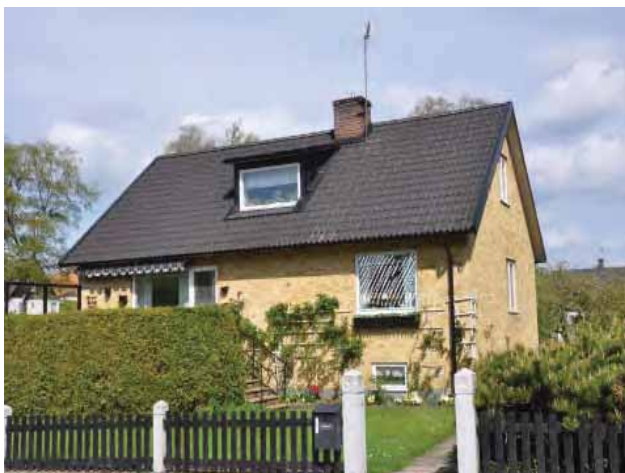
Flygare 8 (Klockarevägen 69)

Bostadshus i ett plan med souterräng

Byggår: Uppgifter saknas. Mitten av 1950-talet?

Förändringar: tak, takkupa

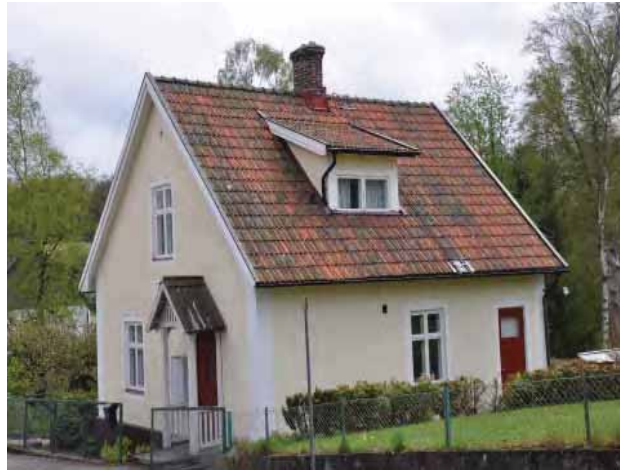
Flygare 12 (Flygarevägen 29)

Bostadshus i 1 1/2 plan, "Villa Granhem"

Byggår: Uppgifter saknas

Förändringar: Huset har genomgått genomgripande förändringar under 1900-talets senare del - början av 2000-talet (tak, skorsten, fönster, tilläggsisolering av fasader, nya plåtdetaljer, tillbyggnad på gårdssidan

K-4

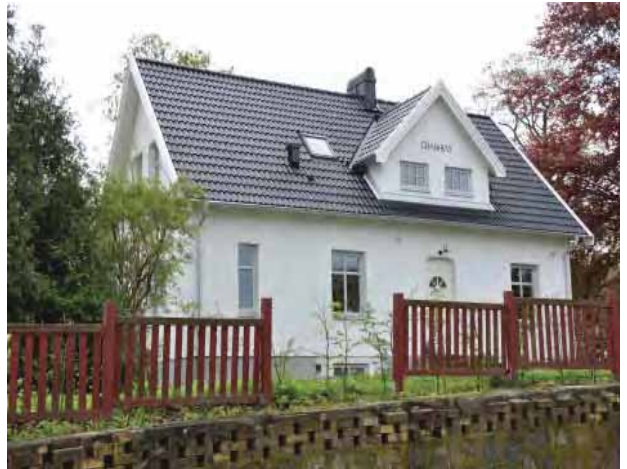
Flygare 13 (Flygarevägen 31)

Bostadshus i 1 1/2 plan, "Siesta"

Byggår: 1948

Tegelkonstruktion.

Förändringar: Huset har genomgått förändringar under 1900-talets senare del (fasader, tak, fönster)

Fasaderna tidigare porfyriputsade i gulvitt. Bibehållet uttryck.

Detaljer: kalkstensomfattad portal, mansardtak

K-4, M-3

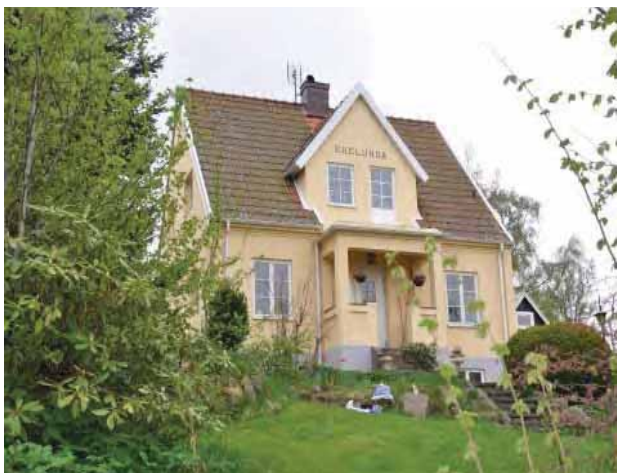
Flygare 14 (Flygarevägen 33)

Bostadshus i 1 1/2 plan, "Ekelunda"

Förändringar: fönster, fasader, skorsten, ytterdörrar.

Bibehållet uttryck.

K-4, M-3

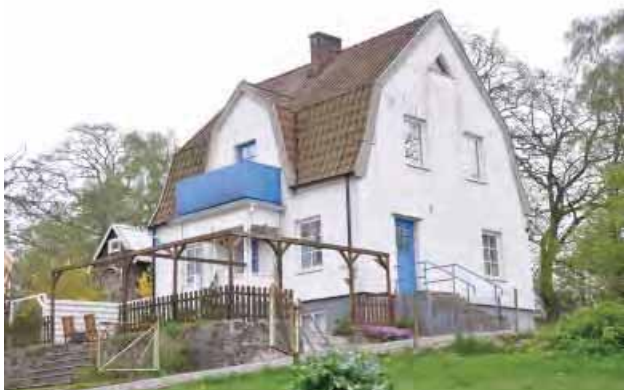
Flygare 15 (Flygarevägen 35)

Bostadshus i 1 1/2 plan

Förändringar: fasader, fönster, ytterdörrar, balkong.

Dörr murades igen 1972.

Bevarad symmetri i proportioner och placering av fönster.

K-4, M-3

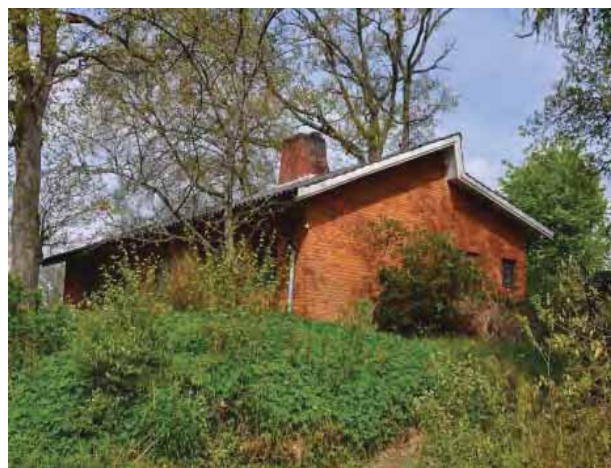
Flygare 17 (Klockarevägen 20)

Bostadshus i ett plan med souterräng

Byggår: 1954-55

Detaljer: större murad skorsten, asymmetrisk brytning av takfall.

K-3, M-3

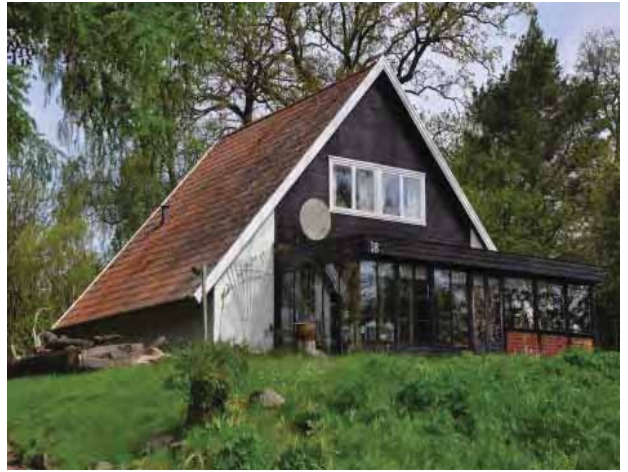
Flygare 19 (Klockarevägen 16)

Bostadshus i två våningar med souterräng

Byggår: 1961

Detalj: loftgång

Förändringar: Bl a inplåtning av skorsten, färgsättning

K-3, M-3

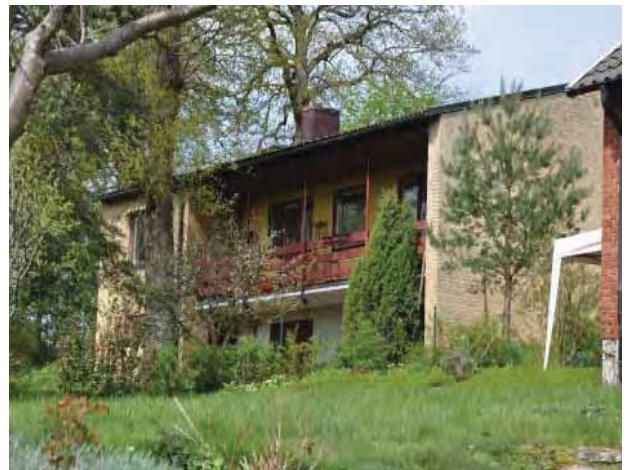
Flygare 20 (Klockarevägen 14)

Bostadshus i 1 1/2 plan med souterräng

Detaljer: Garage i källaren.

Förändringar: Inga större förändringar sedan uppförandet. Nytt tak.

K-3, M-3

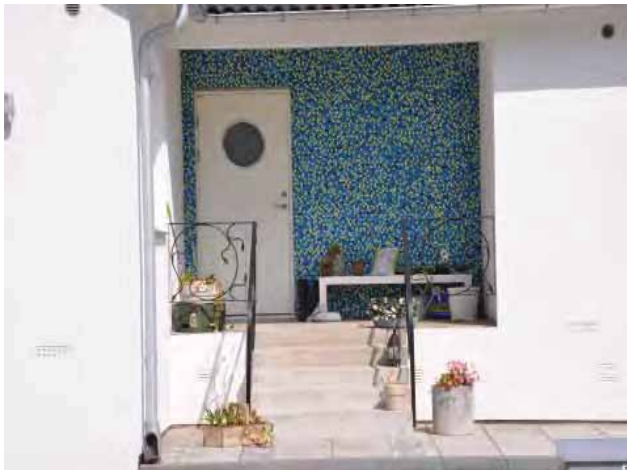
Flygare 25 (Flygarevägen 17A)

Boningshus 1 ½ plan

Byggår: sekelskiftet 1900

Träkonstruktion med lerstensfyllning på gråstensgrund.

Förändringar: Huset har genomgått genomgripande förändringar under 2000-talet i samband med att det tidigare sadeltaket höjdes till mansardtak 2006.

Förändringarna omfattar hela huset (tak, fasader, fönster, sockel, ytterdörrar).

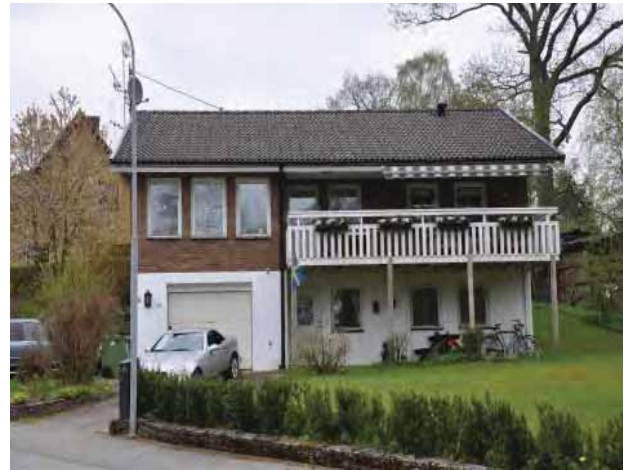
Gamen 1 (Södergatan 26)

Bostadshus i två våningar, i "funkisstil"

Byggår: 1947

Reveterad träkonstruktion

Detaljer: slätputsade fasader, balkongfronter i korrugerad plåt.

Förändringar: Inga större exteriöra förändringar sedan uppförandet.

K-3, M-3

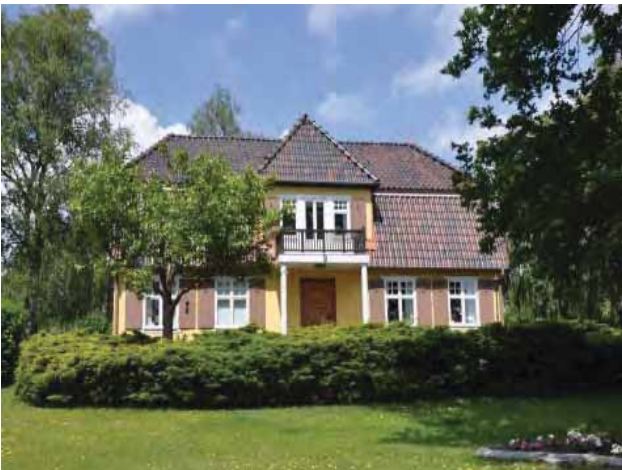
Gamen 5 (Stenskogsvägen 8)

Bostadshus i 1 ½ plan

Byggår: 1926

Tegelkonstruktion på gråstensgrund. Mansardtak med valmad spets.

Detaljer: Originalfönster av äldre modell.

Förändringar: glaserade taktegelpannor, inplåtning av skorsten, entréparti med ny ytterdörr

K-2, M-2

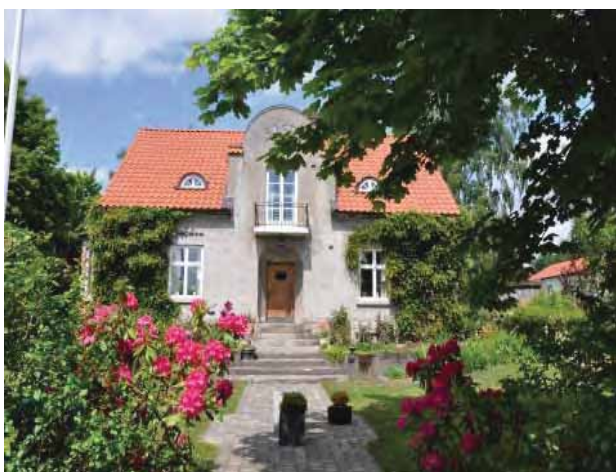
Gamen 6 (Stenskogsvägen 10)

Bostadshus i 1 ½ plan, "Solsta"

Byggår: 1932

Tegelkonstruktion på gråstensgrund.

Detaljer: frontespis och oxögon mot gatan och en takkupa på baksidan, burspråk. Hög häck. Merparten av fönstren i original.

Förändringar: Fönsterbyten, bl a större enlufts-fönster på burspråket, inplåtning av skorsten. Ny balkong med franska fönster.

K-3, M-2

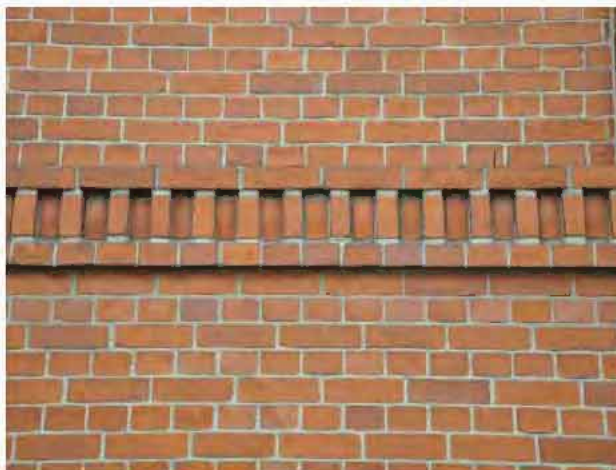
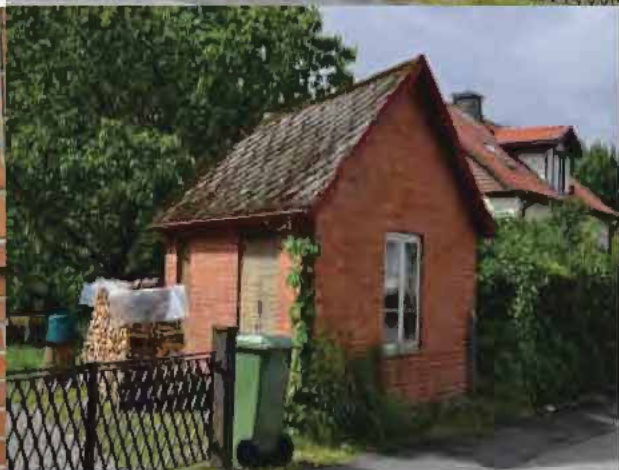
Höjden 11 (Moränvägen 5)

Bostadshus i 1 1/2 plan

Byggår : uppgifter saknas

Förändringar: tillbyggnad 1966. Fler tillbyggnader har tillkommit under 1900-talets senare hälft. Taket utbytt, senare tillkomna fönster. Inga större exteriöra förändringar efter ca 1980.

Bevarandevärda detaljer: äldre fönster, stående locklistpanel.

Fastigheten väl anpassad till den kuperade terrängen.

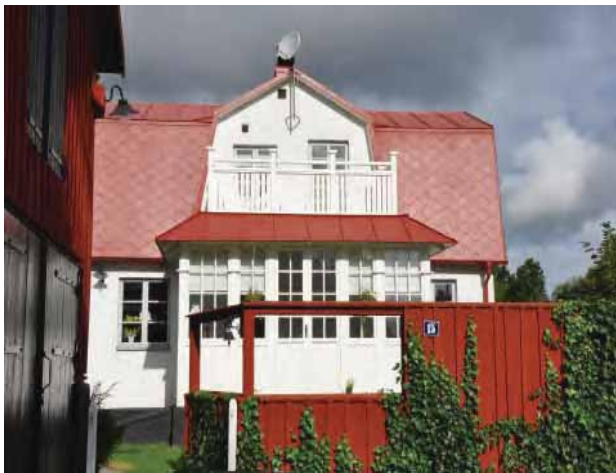
Höjden 12 (Möllevägen 15)

Bostadshus i 1 1/2 plan

Byggår: 1930

Träkonstruktion.

Förändringar: Tillbyggd 1999. Nytt tak under 2000-talet eller 1900-talets senare del, inplåtning av skorsten. Huset var, enligt ägarna, tidigare klätt med träpanel (i dag: vit puts).

Detaljer: Originalfönster , gammal veranda.

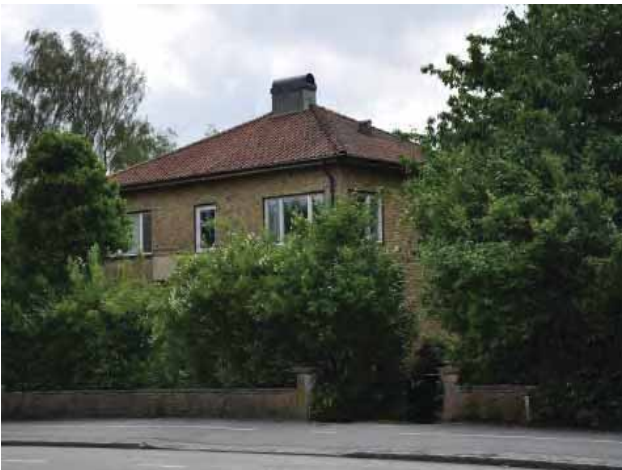
Höken 2 (Södergatan 21)

Bostadshus i två våningar, i funkisstil

Byggår: 1945

Detaljer: Tälttak, Granitinfattad entré, smalspårig fernissad entrédörr med glasning, balkong i originalutförande. Äldre träfönster, låg kalkstensmur (1947).

Förändringar: Plåtad skorsten, terrass försågs med väggar och tak 1960.

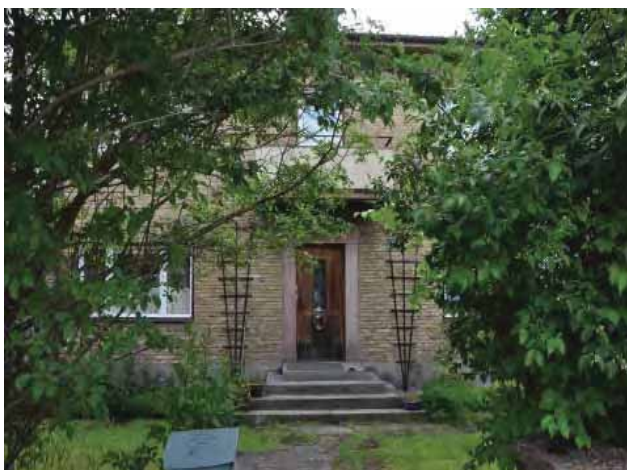
Höken 3 (Södergatan 19)

Bostadshus i två våningar

Byggår: 1945

Förändringar: Fastigheten har genomgått större fasadförändringar under 1900-talets senare del, bl a avseende fönster, tak. 1956: tillbyggnad, nybyggnad garage. 1965: nytt garage

Detaljer: Bevarad tidstypisk entré.

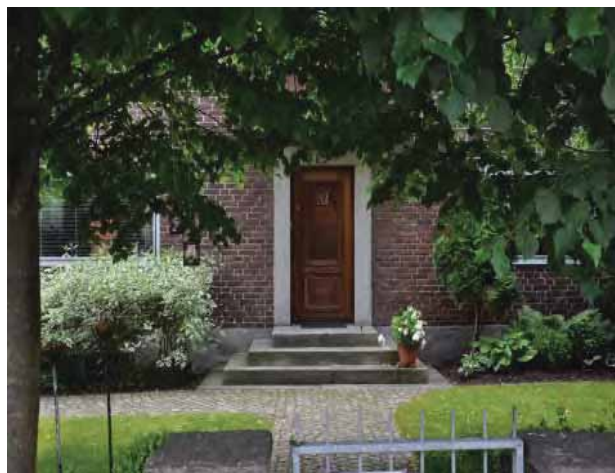
Höken 4 (Södergatan 17)

Bostadshus i två plan, funkisstil

Byggår : 1944

Förändringar: Tilläggsisolerad efter 1981 , nya fönster.

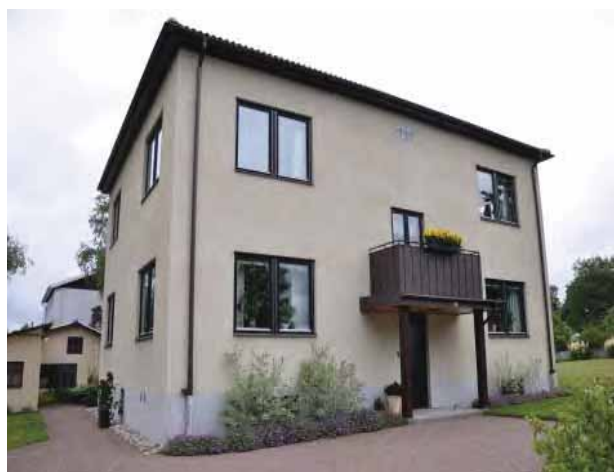
Höken 10 (Stenskogsvägen 19)

Bostadshus i 1 ½ plan

Byggår: 1935

Huset har genomgått genomgripande förändringar under senare delen av 1900-talet : fasader (tilläggsisolerad), tak, fönster, skorsten, tillbyggnad 2007

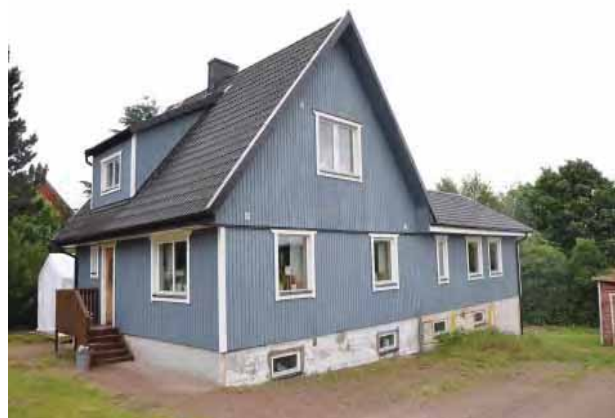
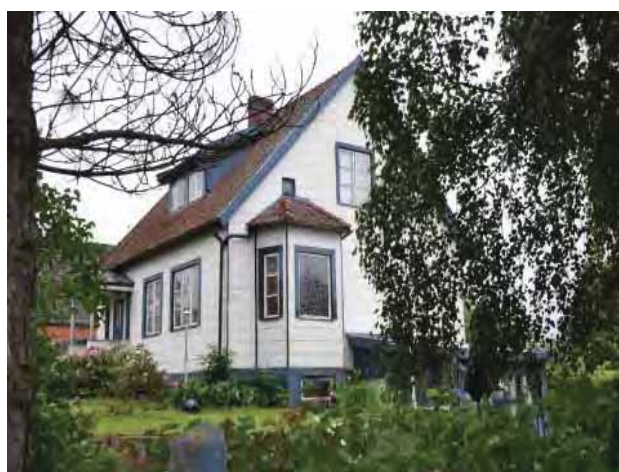
Höken 13 (Stenskogsvägen 23)

Bostadshus i 1 ½ plan

Byggår: 1933

Detaljer: Fasader klädda med eternit (vita sidiplattor från 1962), hög grund på gårdssidan, burspråk.

Flertalet fönster i original.

Förändringar: Boningshuset har genomgått förändringar under 1900-talet (tillbyggnader, fönsterbyten partiellt)

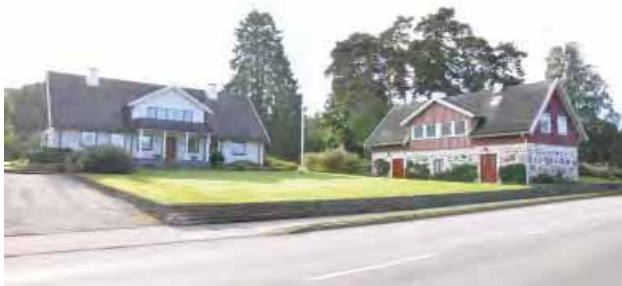
Höörsgård 27 (Höörgården)

Tre boningshus i 1 1/2 plan

Byggår: uppgifter saknas. 1960-70-tal?

Kasserade kvarnstenar är infogade i de två flygelbyggnadernas fasader.

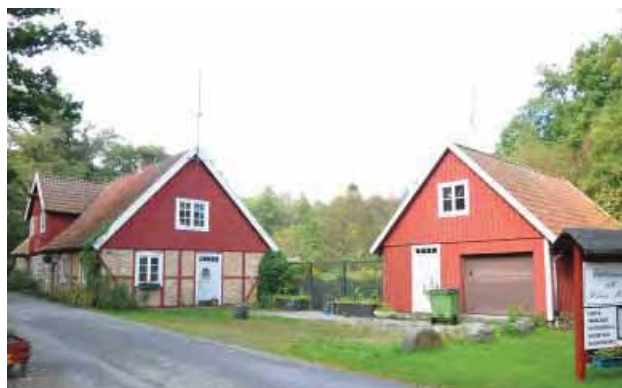
Höör 52:1 (Kvarngatan 14)

Höörs mölla, "Bossamöllan"

Byggår: 1839

Den nuvarande kvarnbyggnaden uppfördes i början av 1800-talet, men redan på karta över Höörs by från 1742 är Bossamöllan utmärkt. Byggnaden är uppförd dels i korsvirkeskonstruktion med tegelfyllning, dels uppmurad av gråsten. Taket är täckt med rött tegel.

Ombyggnad av kvarnen företogs 1947. Byggnaden totalrenoverades år 1979-80 och fungerar nu bl. a. som turistattraktion. Kvarnen var i drift till 1947.

Förändringar: Efter år av förfall och rivningshot renoverades den 1979-80 av den nybildade föreningen Höörs mölla.

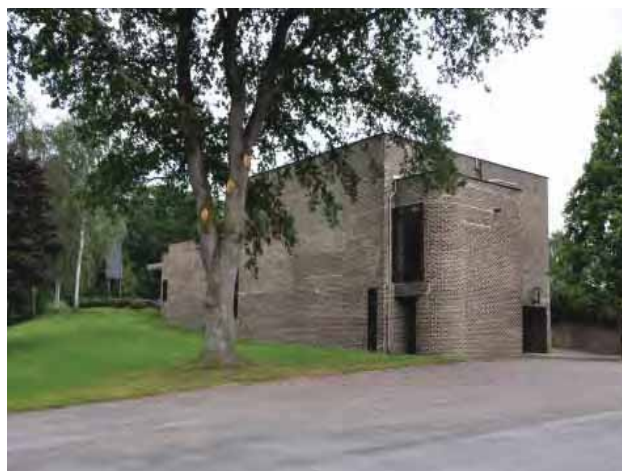
Höör 58:2, Klockarebackens kapell, (Zieglers väg)

Byggår: 1972

Ritad av Bernt Nyberg, med bidrag av arkitekt Stefan Schultze och konstnär Mariana Manner.

Handslaget mangantegel från Helsingborgs tegelbruk satt i löpförband med 1/2 stens förskjutning.

Förändringar: 1981 uppfördes en monteringsbar klockstapel norr om kapellet.

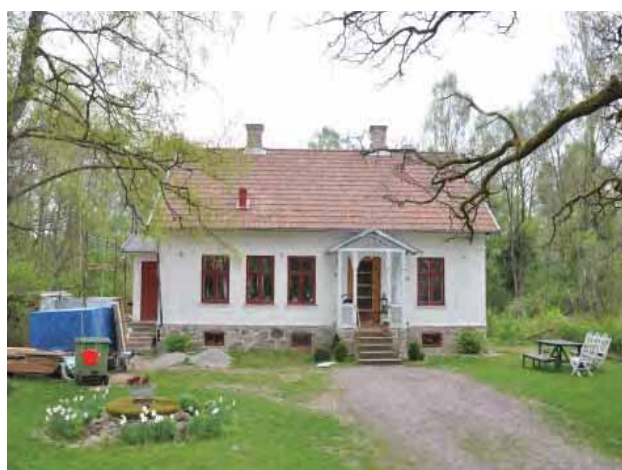
Höör 58:9 (Kvarngatan 17)

Tidigare kvarnmästarbostad

Byggår: 1904

Tegelkonstruktion

Förändringar: Tillbyggnad 1950-tal östra gaveln.

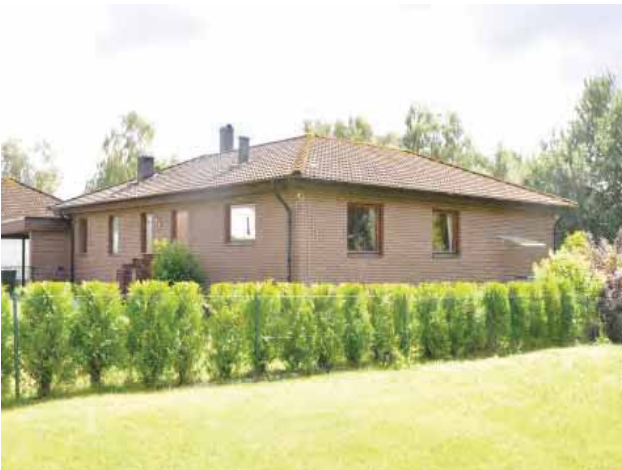
Laxen 1 (Munkarpsvägen 23)

Bostadshus i ett plan

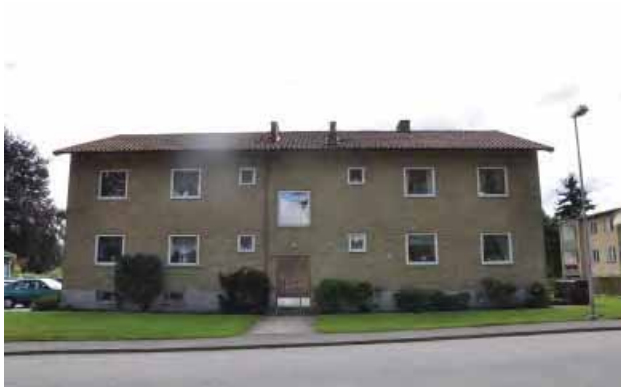
Laxen 7 (Munkarpsvägen 11)

Flerfamiljshus i två våningar

Detaljer: Välbevarat funkisuttryck. Tidstypiska fönster över hörn.

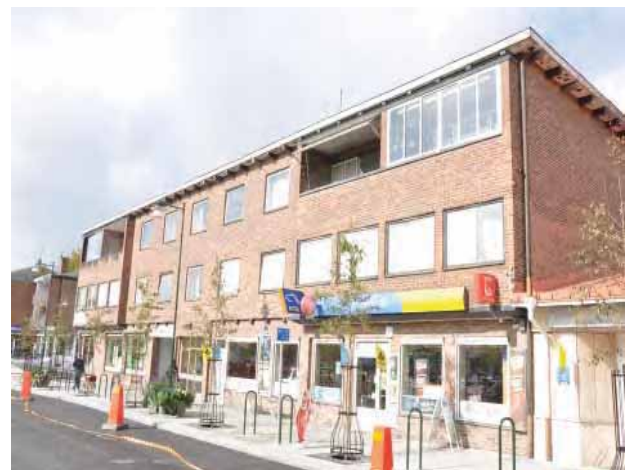
Mejeriet 1 (Föreningsgatan, Södergatan)

Flerfamiljshus i tre plan med konstors- och affärslolaker i bottenplan. Inrymmer 78 lägenheter.

Bevarad biografentré sedan biograftiden.

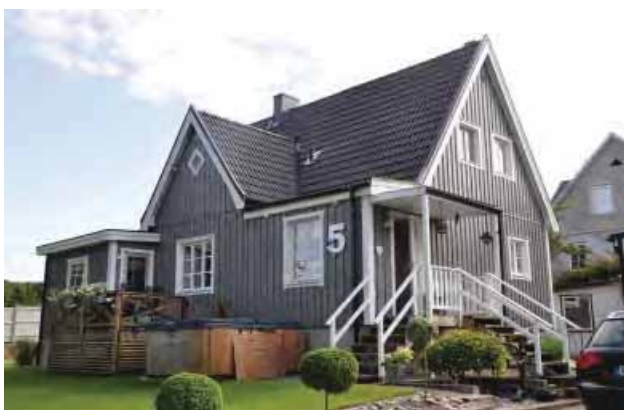
Mörten 3 (Munkarpsvägen 5)

Bostadshus i 1 ½ plan

Huset har genomgått genomgripande förändringar under sent 1900-tal samt 2000-tal (fönsterbyte före 1985 , tillbyggnad 1990, tilläggsisolering med träpanel 1989-90, takbyte 2010)

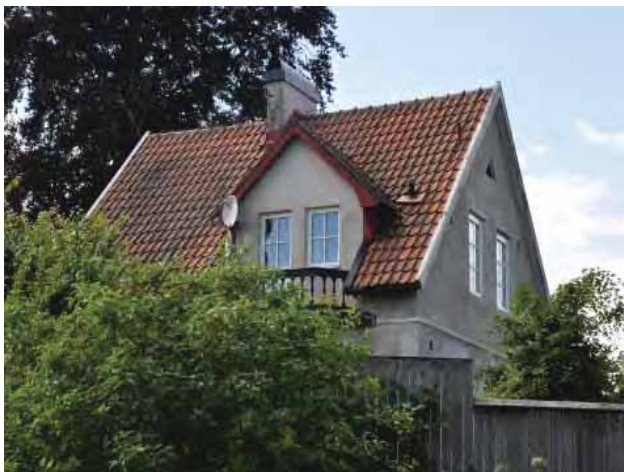
Mörten 4 (Ekenäsvägen 4)

Bostadshus i 1 ½ plan

Huset har genomgått genomgripande förändringar 1976 (huset förlängdes, fasader, tak, fönster, uterum)

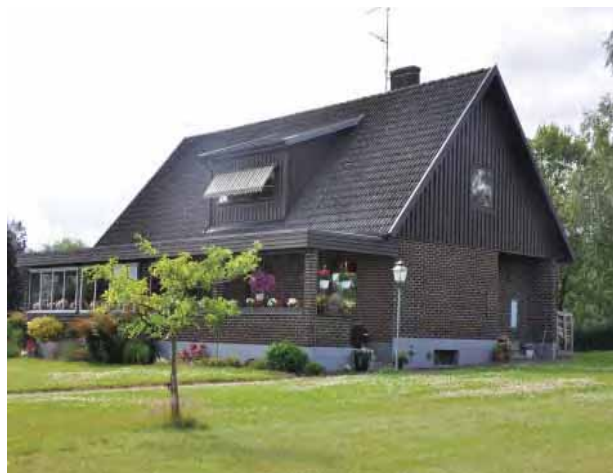
Mörten 8 (Evedalsgatan 3)

Bostadshus i 1 ½ plan med souterräng

Detaljer; bevarat eternittak

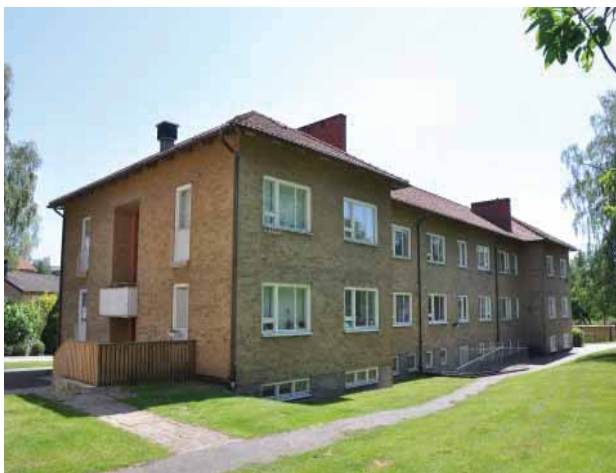
Näktergalen 4 (Lärkgatan 47)

Flerfamiljshus i två våningar

Byggår : sannolikt 1938

Detaljer: dekorativa detaljer i rött fasadtegel.

Markerat trapphus. Tidstypisk entré.

Fönster med liten vädringsruta. Öppen takfot med synliga taksparrar, murade skorstenar.

Sned placering mot gatulinjen

Förändringar: Inga större förändringar sedan uppförandet. Välbevarade detaljer och uttryck.

K-2, M-2

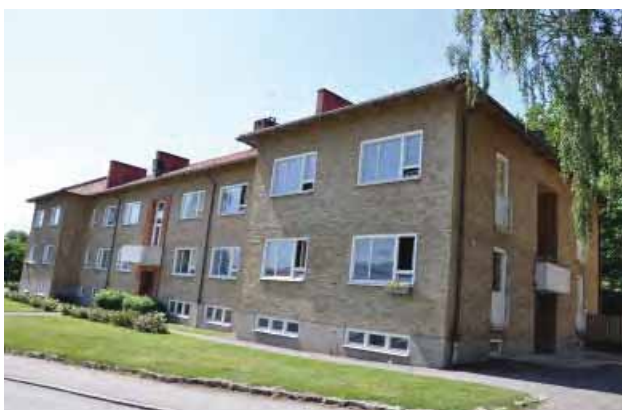
Näktergalen 5 (Lärkgatan 45 F, G, H)

Flerfamiljshus i två våningar

Byggår: 1938

Byggnaden har samma konstruktion som Näktergalen 4, fast är längre.

K-2, M-2

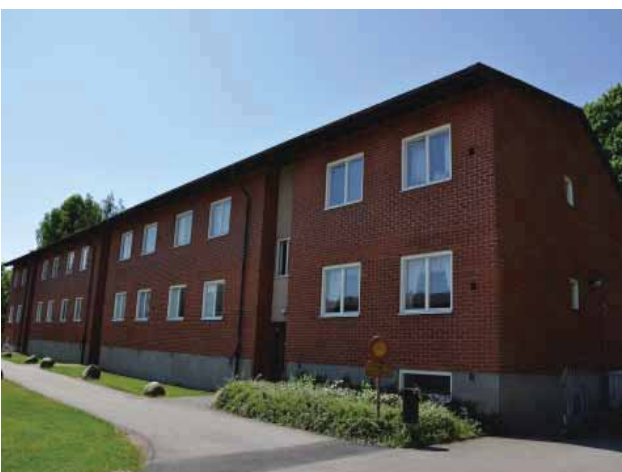
Näktergalen 6, Lärkgatan 45 A, B, C, D, E

2 byggnader

Flerfamiljshus i två våningar. Lamellhus.

Byggår: Uppgifter saknas. 1968-69 ?

Detaljer: Indragna entrépartier (trapphus) beige puts fernissade entrédörrar.

Infogade i en grön miljö, sned placering på tomt

K-3, M-3

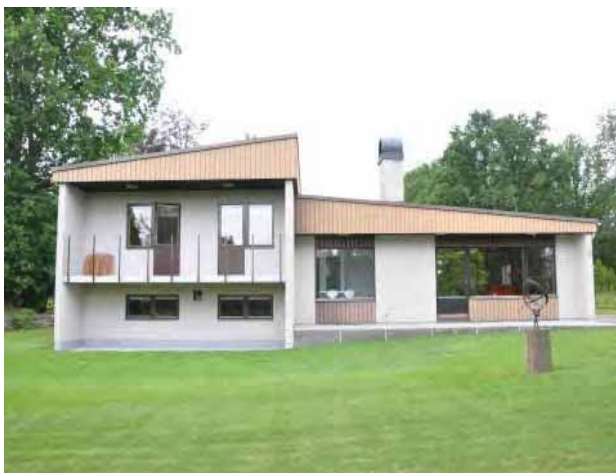
Pegelow 1 (Pegelows väg 11)

Bostadshus med halvplansförskjutning.

Byggår: 1972

Förändringar: Inga större förändringar sedan uppförandet

Framträdande placering mitt emot Klockarebackens kapell. Harmonierar väl med kapellets arkitektur.

K-3, M-2

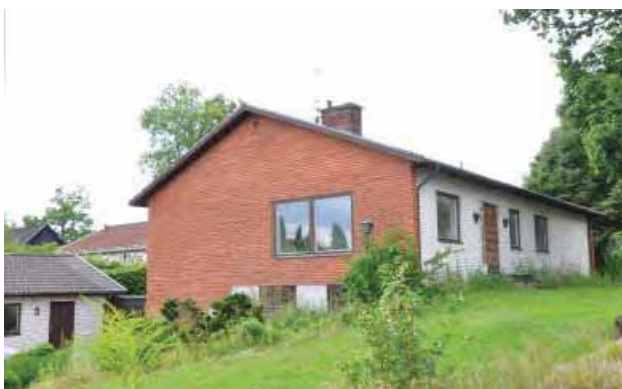
Pegelow 2 (Pegelows väg 9)

Bostadshus i ett plan med souterräng

Byggår: 1970

Detaljer: Läderfärgat hålkärnstegel från Kanik

K-4, M-3

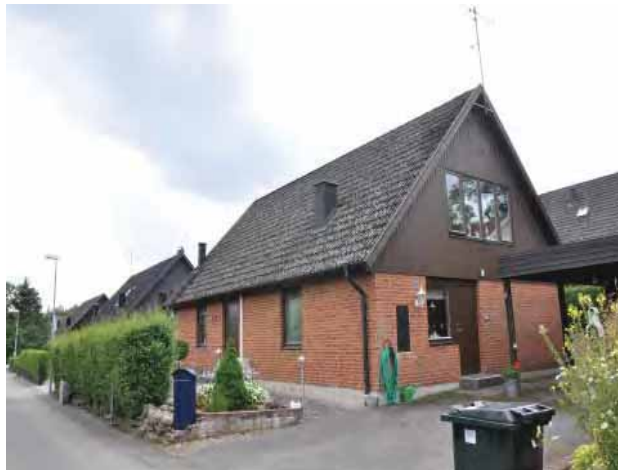
Pegelow 5, 6, 7 (Ringvägen 34, 35, 36)

6 st Bostadshus i 1 ½ plan

Byggår: 1977

Bevarandevärda detaljer: fasader av brunrött lertegel, gavelspets i brunlaserad träpanel, gråsvarta takpannor i betong, ospröjsade enluftsfnster med brunlaserade träbågar.

Förändringar: inga större förändringar sedan uppförandet. Överlag tidstypiska hus med väl bevarade detaljer

K-3, M-3 (gäller de sex husen som grupp)

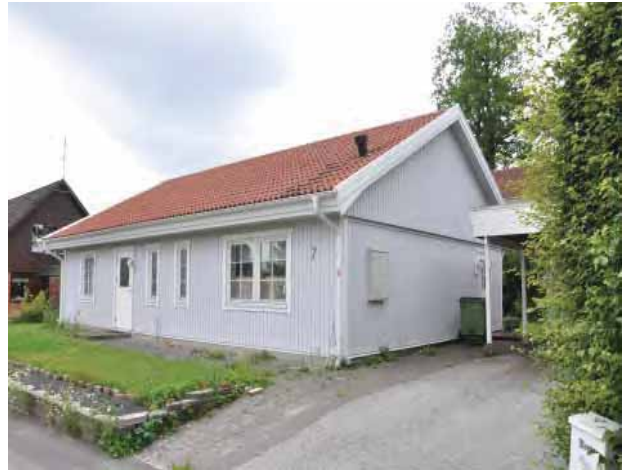
Skärven 7 (Möllevägen 2)

Bostadshus i 1 ½ plan

Byggår: början av 1900-talet

Tegel på gråstensgrund.

Förändringar: Trädäck på pelare mot gård. Balkong borttagen.

Detaljer: Välbevarad punchveranda med snickarglädje. Synliga kontursågade taksparrar.

Originalfönster. Tidstypisk trädgård.

Fastigheten endast synlig från Möllevägen, helt dold från Malmövägen, därför lägre miljö,ässgit värde.

K-2, M-3

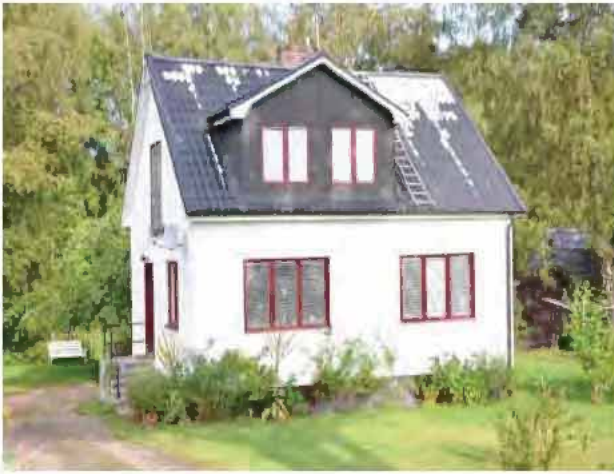
Skärven 9 (Malmövägen 6)

Bostadshus i 1 ½ plan

Byggår: 1940-talet

Reveterat trähus på betonggrund

Förändringar: nytt tak. I övrigt inga större förändringar.

K-3

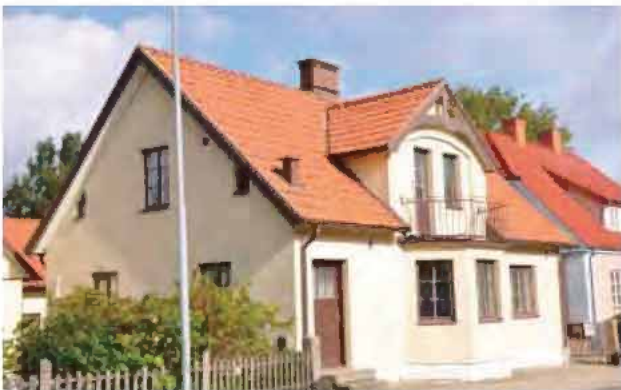
Sländan 1 (Norra Torggatan 6)

Bostadshus i 1 1/2 plan.

Byggår: 1890-1910.

Förändringar: Frontespis med balkong 1925 (vetter mot gatan), takkupa på trädgårdssidan.

Fasader gulputsade (tidigare vitputsade)

K-2, M-3 (boningshuset)

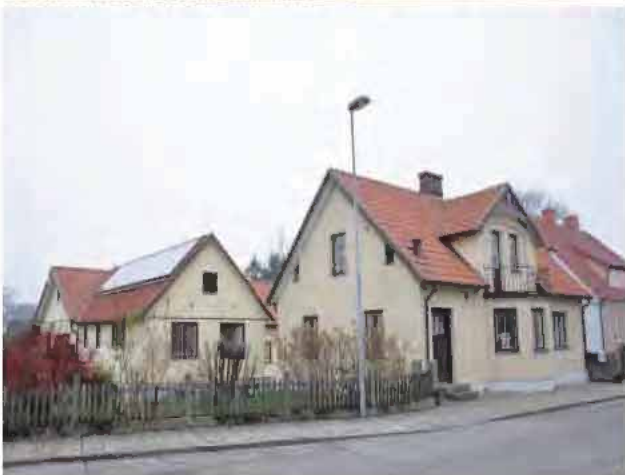
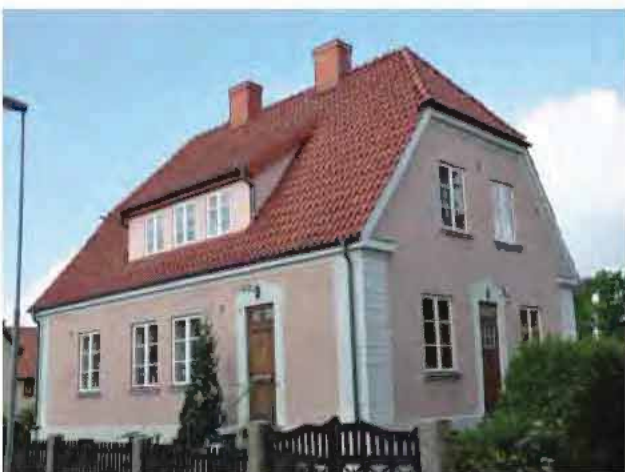
Sländan 3 (Norra Torggatan 4)

Bostadshus i 1 1/2 plan.

Byggår: 1933

Detaljer: Rusticerande hörn med antydning till kapital, vita slätputsade dörrinfattningar. Originalfönster? Valmat sadeltak.

Förändringar: inplåtning av skorstenar, ny färgsättning

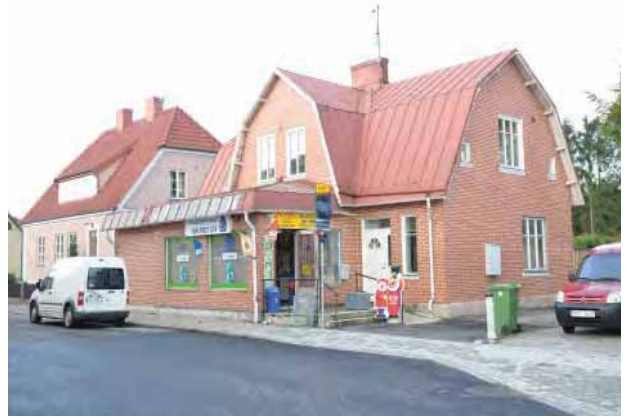
Sländan 5 (Nya Torg 9)

Bostadshus i ett plan med inredd vind. Huset rymmer i dag restaurang.

Förändringar: Tillbyggnad före 1938. Huset har genomgått större förändringar under 2000-talet (tak, större takkupa, skorsten, ytterdörrar, fönster).

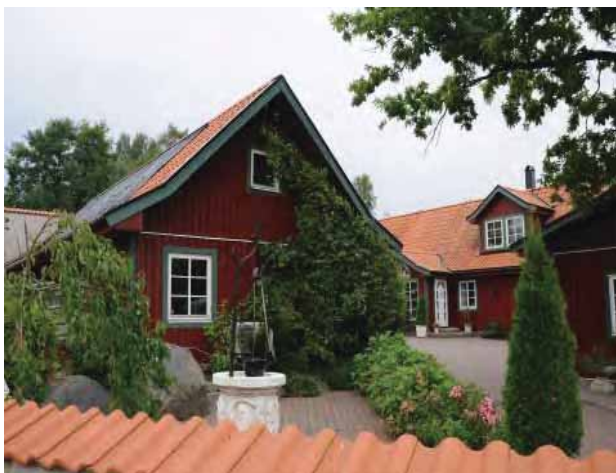
Smaragden 1 (Sandstensvägen 8)

Två bostadshus i ett plan med inredd vind. F d lantbruksbyggnader från 1902-03, bestående av bostad , uthus och stor jordkällare. Bostaden är uppförd på gråstensgrund, väggarna uppmurade av gråsten och cement.

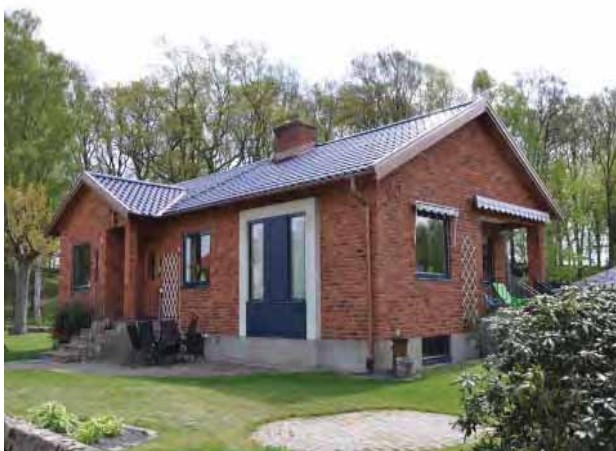
Stampen 9 (Klockarevägen 1)

Bostadshus i ett plan

K-4

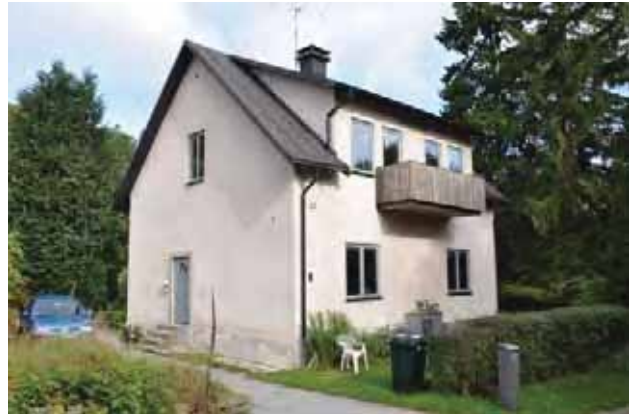
Stenskogen 2:10 (Kvarngatan 22)

Bostadshus i 1 1/2 plan

Byggår: Uppgifter saknas

Förändringar: Fastigheten har genomgått större förändringar under senare delen av 1900-talet (nya fönster 1970, tak, skorsten, tillbyggnader)

K-4, M-3

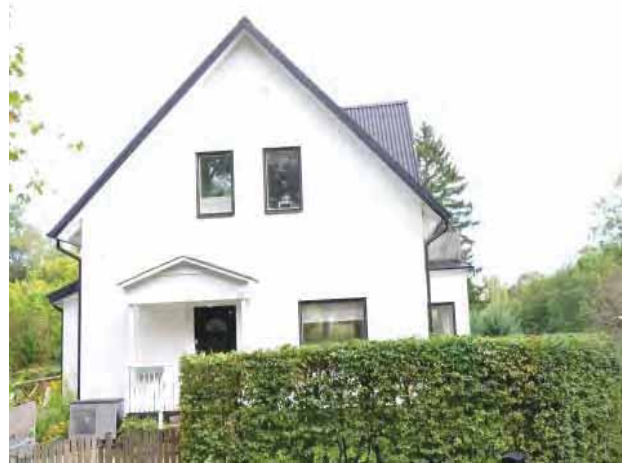
Stenskogen 2:20 (Moränvägen 1)

Bostadshus i ett plan, i funkisstil

Byggår: Uppgifter saknas (1930-40 -tal)

Reveterat trähus, byggt på betonggrund.

Detaljer: taket är täckt med glaserade röda tegelpannor. Slätputsade vita hörn och fönsterinfattningar mot gråa spritputsade fasader (gula fasader tidigare).

Förändringar: Inga större förändringar sedan förra inventeringen. Fönserluckor borttagna, plåtad skorsten.

K-2, M-3

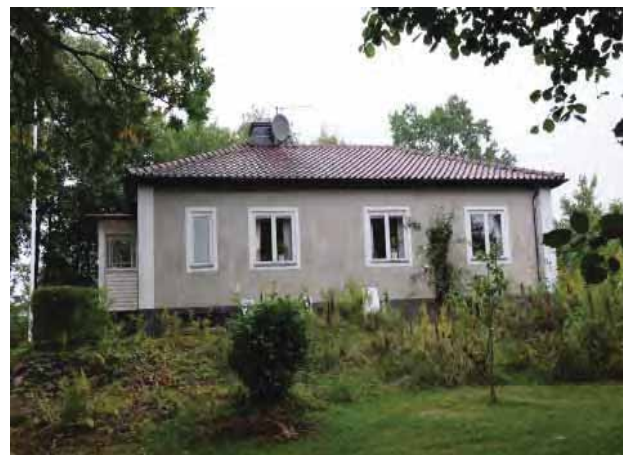
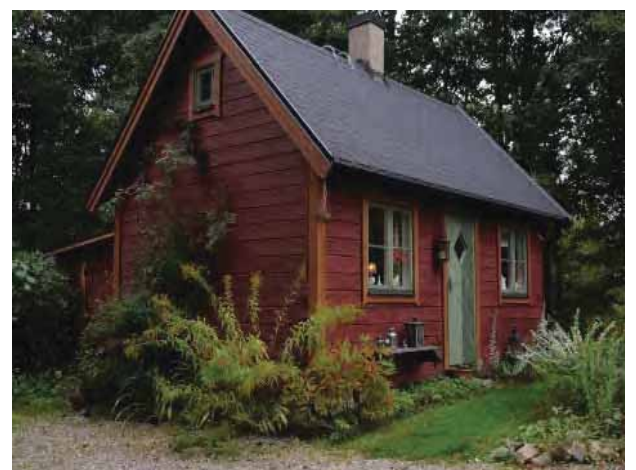
Två gäststugor (uthus) och garage finns på tomten.

Båda gäststugorna renoverade under senare delen av 1900-talet - början av 2000-talet.

Ett av uthusen hade tidigare fasadbeklädnad med eternit. Eterniten borttagen under senare delen av 1900-talet - början av 2000-talet (se bild)

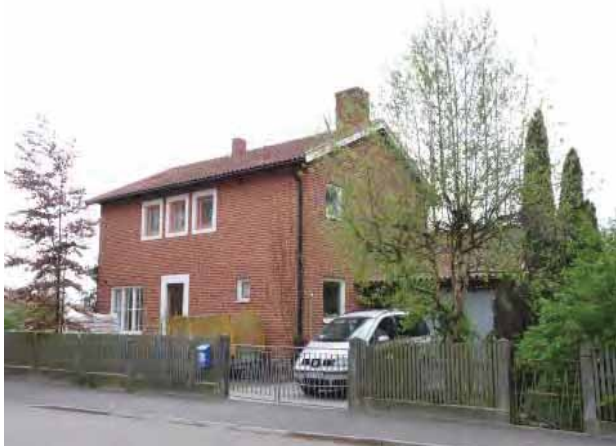
Storken 2 (Västergatan 21)

Bostadshus i två våningar

Byggår: 1954

Fastigheten har genomgått större förändringar under senare delen av 1900-talet : fasader, fönster.

Detaljer: slätputsade infattningar runt fönster och dörrar

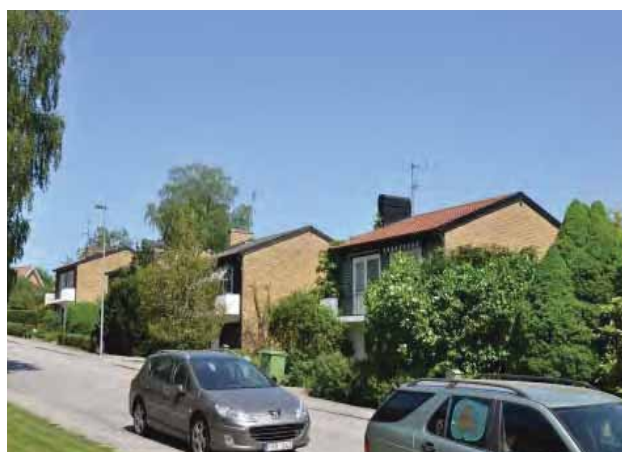
Storken 22-26 (Lärkgatan 30-38)

5 st kedjehus

Byggår: 1955

Gult tegel/puts/trä. Färg på träpanel varierar, variation också ang färg på fönsterbågar. Merparten av husen har murade skorstenar (ej inplåtade). Tak: betongpannor

K-4, M-3

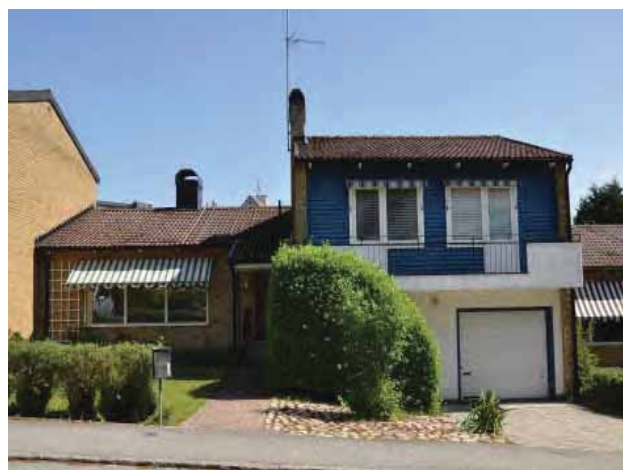
Storken 27 (Flygarevägen 3)

Bostadshus i 1 1/2 plan

Byggår: 1923

Tegelkonstruktion på betonggrund.

Förändringar: balkongräcke, fönster, takfönster, skorsten

Detaljer: Sadeltak med valmad spets. Tidstypisk äldre plåttad takkupa med balkong, markerat entréparti med pelarkonstruktion, slätputsat profilerat listverk under takfot samt vita hörn med kapitäl.

K-2, M-2

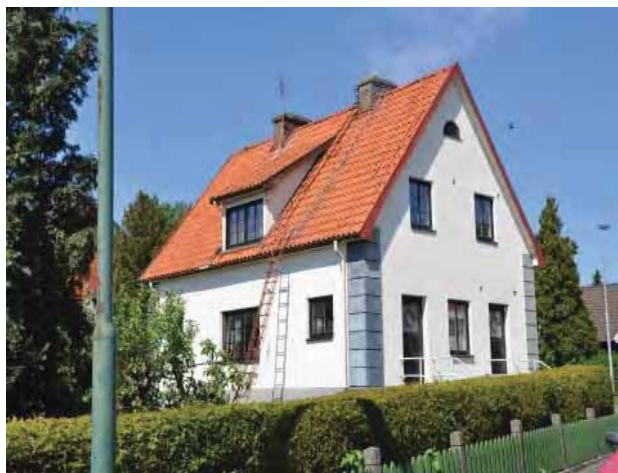
Svalan 3 (Stenskogsvägen 5)

Bostadshus i 1 ½ plan

Byggår: 1935

Reveterad träkonstruktion på gjuten grund.

Förändringar: Fastigheten har genomgått vissa förändringar under 1900-talets senare del; balkong, vindskivor, trappräcken, skorsten.

Detaljer: Rusticerade hörn ("kvaderrustik").

Takkupa in mot gård, 2-lufts-fönster med spröjs (sex rutor)

K-2, M-2

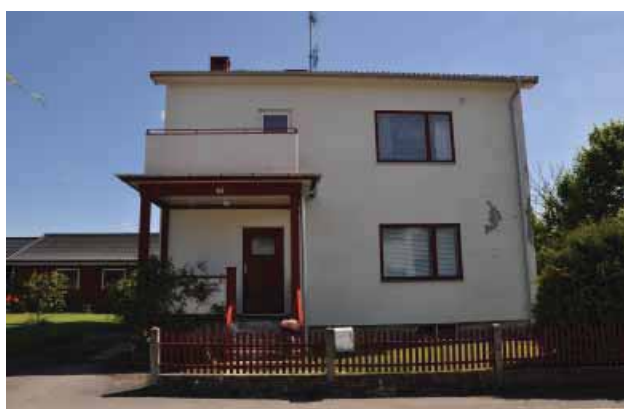
Svalan 7 (Sofiagatan 2)

Bostadshus i två plan, i funkisstil.

Byggår: 1942

Reveterad träkonstruktion på gjuten grund.

Förändringar: fasader (spritputsade, ursprungligen slätputsade)

K-4, M-2

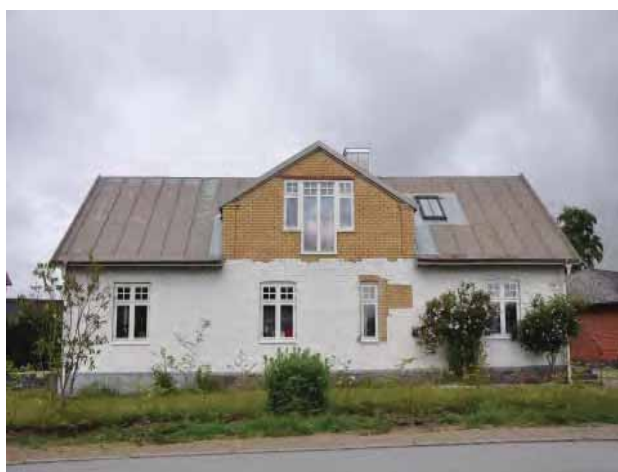
Svalan 12 (Ringsjövägen 8)

Bostadshus i 1 ½

Byggnadsår: 1904

Tegelkonstruktion på gråstensgrund (äldsta delen av huset)

under sadeltak, målat plåttak med skivtäckning. Senare tillkommet takfönster.

Förändringar: Fastigheten har genomgått genomgripande förändringar under 1900-talets senare del. Ombyggnad av bostadshus samt tillbyggnad av uthus 1967, balkongräcke 1975 (nu borttaget). Förändring av fasader, tak, skorsten, fönster.

K-4

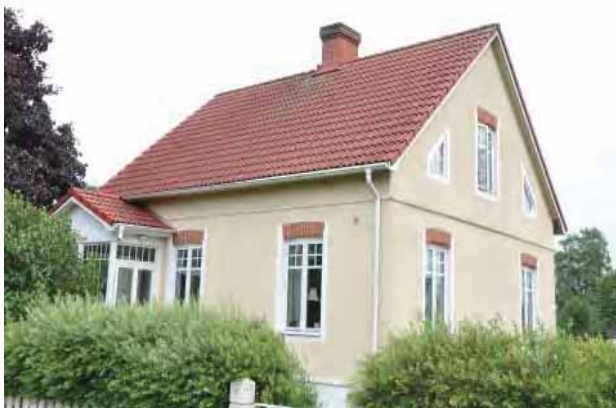
Svanen 1 (Stenskogsvägen 27)

Byggår: 1923

Bostadshus i 1 1/2 plan

Tegelkonstruktion på betongsockel.

Förändringar: tak, fönster (inklusive verandan)

Detaljer: Markerade fönster (slätputsade vita infattningar, oputsade stickbågar), hög sockel.

K-3, M-2

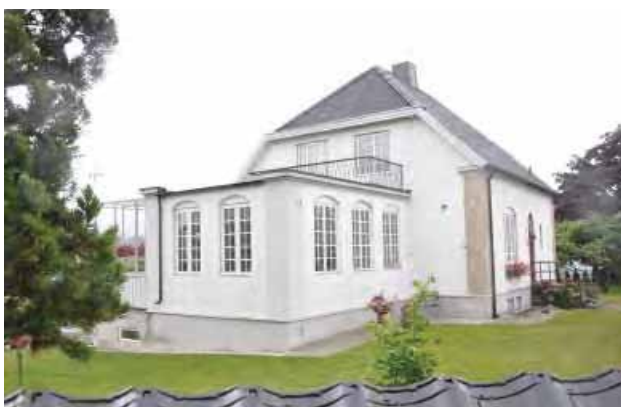
Svanen 2 (Stenskogsvägen 27)

Bostadshus i 1 1/2 plan

Byggår: 1910-20

Tegelkonstruktion på betonggrund.

Detaljer: Taket är valmat sadeltak, slätputsade hörn med kapital, profilerat listverk under takfot.

Fastigheten har genomgått större förändringar under 1900-talets senare del (tak, skorsten, fönster, tillbyggnad, mur)

K-4, M-2

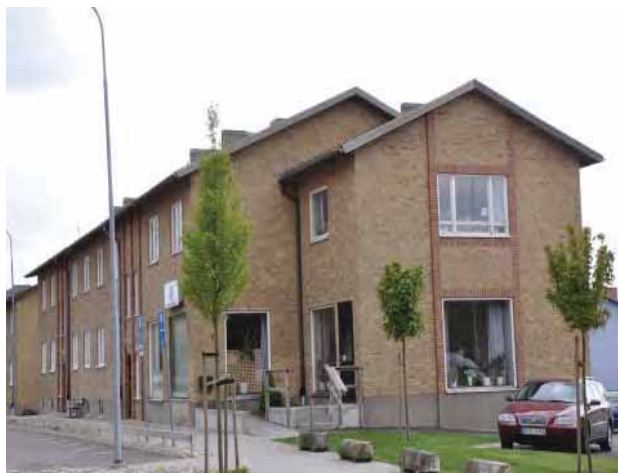
Ugglan 2 (Västergatan 13 A,B)

Flerfamiljshus i två våningar

Byggår: 1950- 1951

Förändringar: skorstenar. Inga större förändringar sedan uppförandet.

Detaljer: markerade trapphus med välbevarade entréer, hela balkongfronter i sinuskorrugerad stålplåt.

K-2, M-2

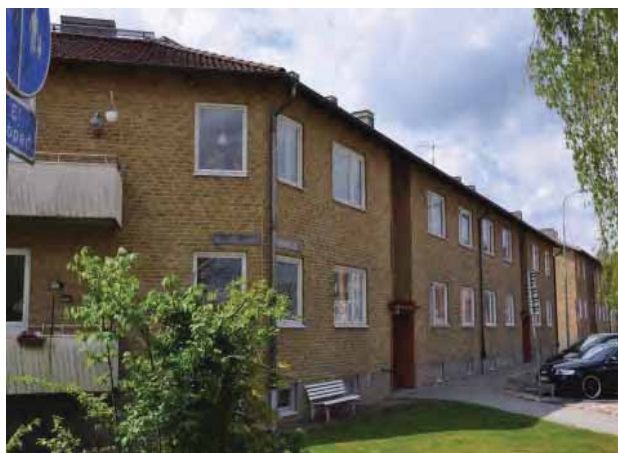
Ugglan 5 (Södergatan 33 A-B)

Flerfamiljshus i två våningar, inredd vind

Byggnadsår: 1951-52

Detaljer: markerade trapphus (vitputsade), takkupor burspråk.

Förändringar: Fastigheten har genomgått förändringar under senare delen av 1900-talet: förändrade entrépartier, fönsterbyten.

K-4, M-3

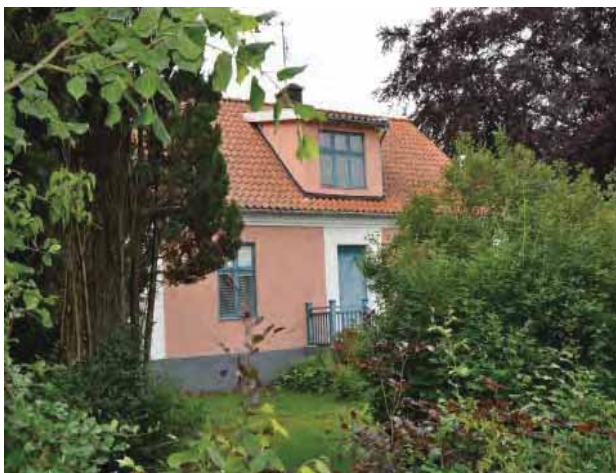
Uven 11 (Allegatan 2)

Bostadshus i 1 ½ plan

Detaljer: Vita rusticerade hörn, gesimser och dörrinfattningar, originalfönster (korspostfönster)

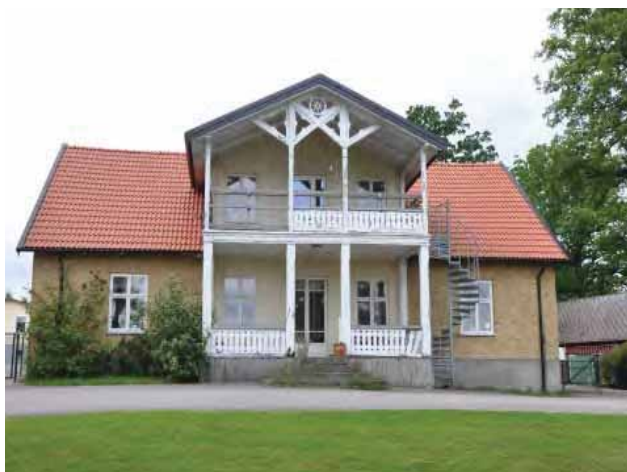
Bostadshus i 1 1/2 plan

Byggår: 1930

Detaljer: Öppen veranda i två våningar med snickarglädje, kontursågade taksparrar

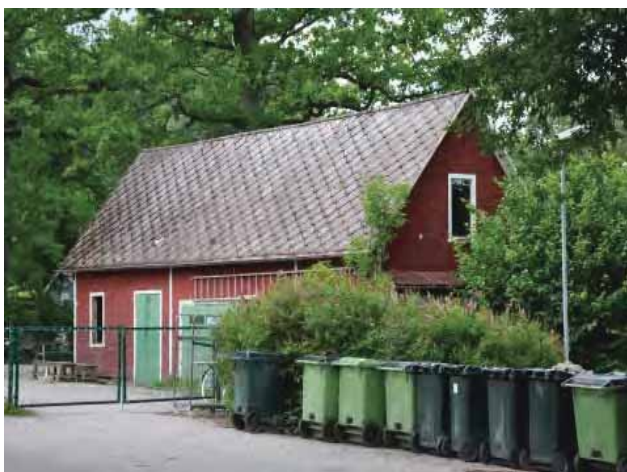
Uthus

Byggår: Uppgifter saknas

Detaljer: eternittak

Hela fastigheten: **K-4, M-2**
