KULTURMILJÖPROGRAM 2012

Sydvästra delarna av Höörs tätort

DELOMRÅDE 5

Antaget av Kommunfullmäktige den 24 april 2013

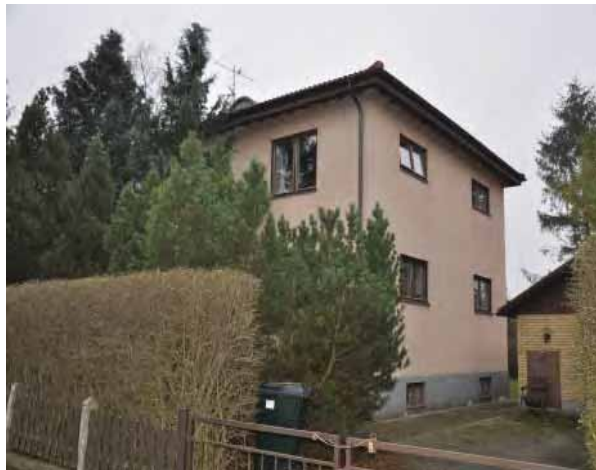
Åberg 1 (Munkarpsvägen 3)

Bostadshus i två våningar, i funkisstil.

Byggår: 1934

Reveterad träkonstruktion med betonggrund

Förändringar: Fönster, ytterdörr. Innehöll tidigare två lägenheter.

Detaljer: tandsnittsfris under takfot

K-3, M-3

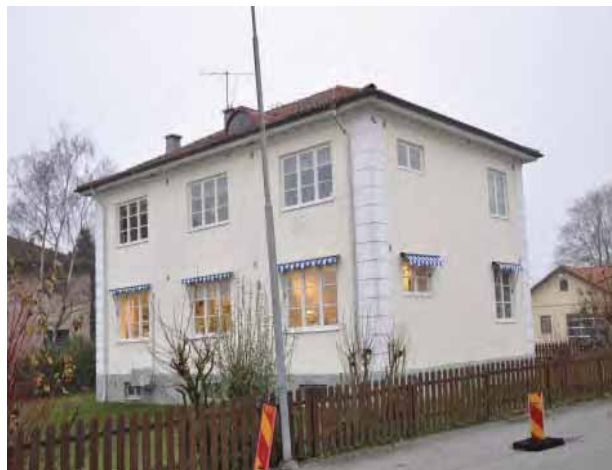
Åberg 2 (Munkarpsvägen 1)

Bostadshus i två våningar, "funktisstil".

Byggår: 1934.

Tegel på beonggrund

Detaljer: vita rusticerande hörn, tandsnittsfris.

Förändringar: Fönster, balkong, skorsten, ytterdörrar.

Bottenvåning inredd till tandläkarpraktik 1980.

K-4, M-3

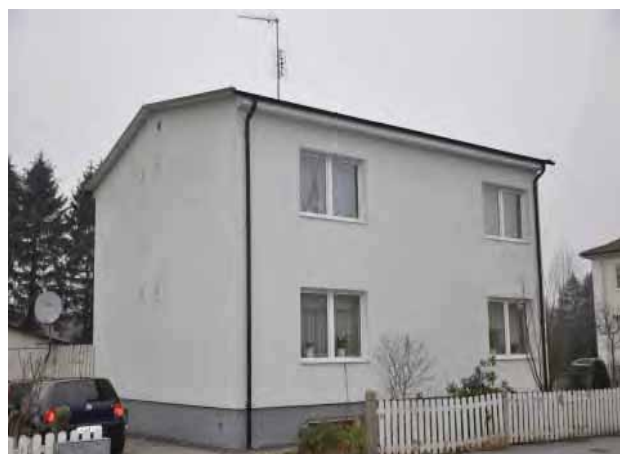
Åberg 3 (Norra Torggatan 10)

Bostadshus i två våningar, i funkisstil.

Byggår: 1934

Tegelkonstruktion på betonggrund

Förändringar: fasader (tilläggsisolering)

K-4, M-3

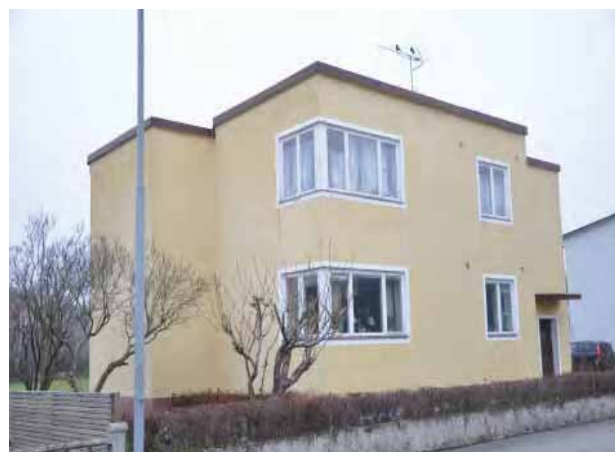
Åberg 4 (Norra Torggatan 12)

Bostadshus i två våningar, "funktisstil".

Byggår: 1934

Tegel på betonggrund.

Förändringar: tillbyggnad 1963

K-2, M-2

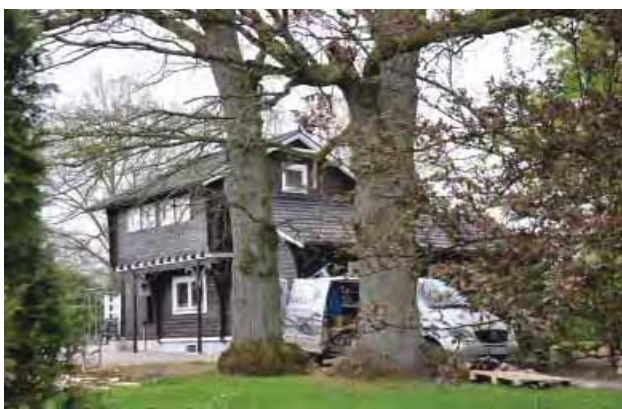
Åberg 5 (Norra Torggatan 14)

Bostadshus i 1 1/2 plan.

Byggår: 1939.

Tegelkonstruktion på betonggrund

Förändringar: Ursprungligen innehöll huset två lägenheter. Ny tomtavgränsning sedan 1981 (tidigare trästaket), tillbyggt förråd och carport.

K-4, M-3

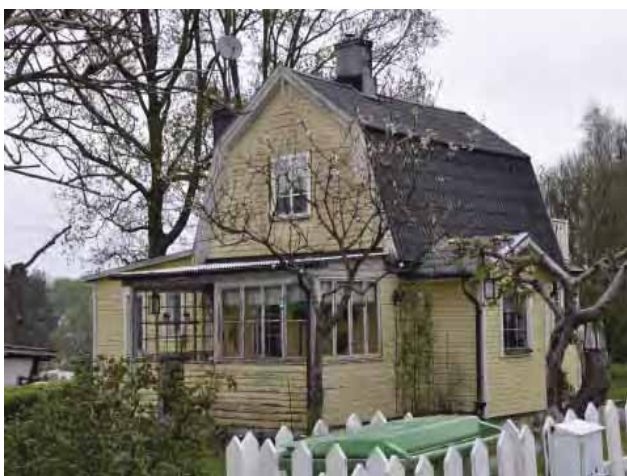
Åberg 7 (Flygarevägen 36)

Bostadshus i två våningar, "Biölund", uppförd i nationalromantisk stil.

Byggår: Enl. muntliga uppgifter är delar av fastigheten från mitten av 1800-talet.

Förändringar: Fastigheten har byggts till vid olika tidpunkter under 1900-talet, samt genomgått större förändringar (bl. a. fönster och tak).

K-4, M-2

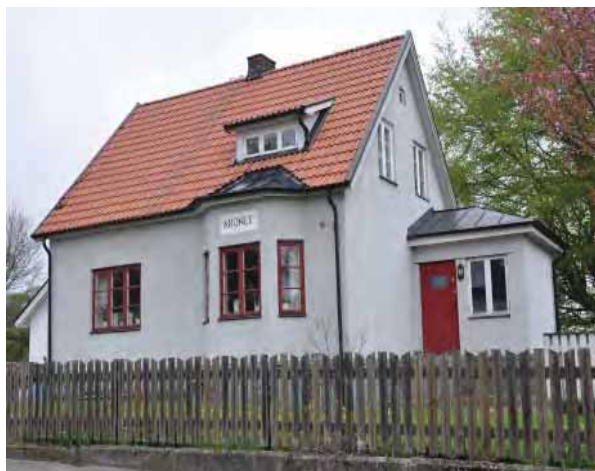
Åberg 12 (Flygarevägen 26)

Bostadshus i 1 ½ plan, "Krönet"

Byggår: slutet av 1930-talet.

Tegelkonstruktion på betonggrund

Förändringar: tillbyggnad, fönster, ytterdörr

Detaljer: Merparten av fönster i original, burspråk

K-2, M-2

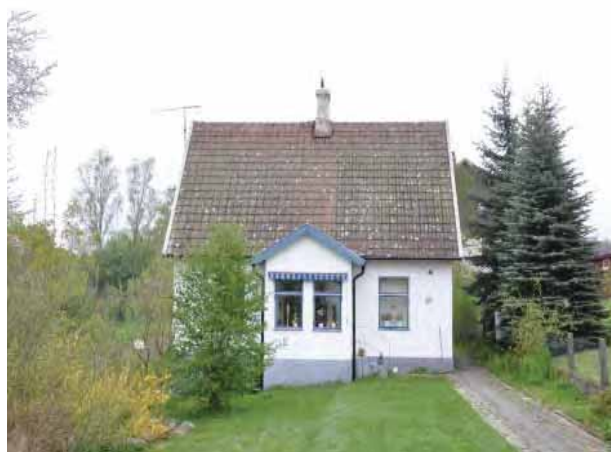
Åberg 15 (Flygarevägen 20)

Bostadshus i 1 ½ plan.

Byggår: 1930-31.

Tegelkonstruktion på gråstensgrund

Förändringar: Inga större förändringar sedan förra inventeringen. Fönsterbyten före 1981. Välbevarad exteriör sedan uppförandet.

K-3, M-2

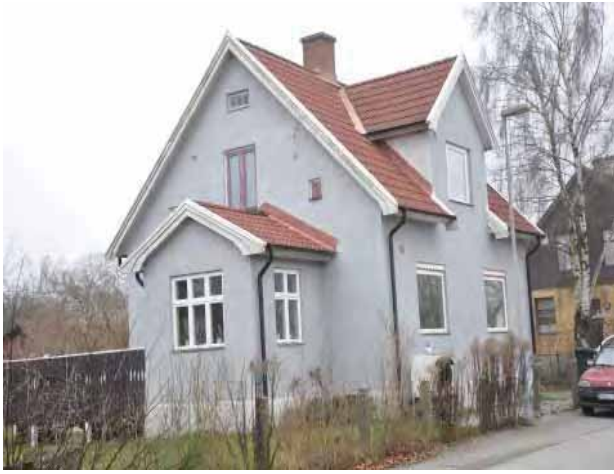
Åberg 19 (Norra Torggatan 18)

Bostadshus i 1 ½ plan.

Byggår: 1930.

Reveterat trähus på betonggrund

Förändringar: gatufasadens fönster utbytta, ytterdörr, ny avgränsning av tomt.

Detaljer: Välbevarade proportioner och formspråk, bevarade äldre fönster. En frontespis vetter mot Norra Torggatan och en mindre kupa finns på trädgårdssidan.

K-3, M-3

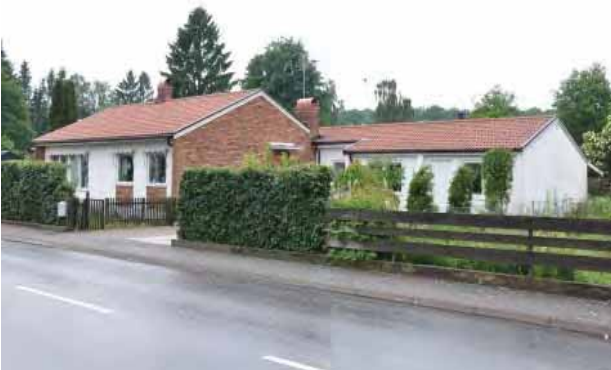
Ärlan 8, 9, 10 och 11

4 radhus

Byggår :1959

Detaljer: Eternittak (undantaget nr 37)

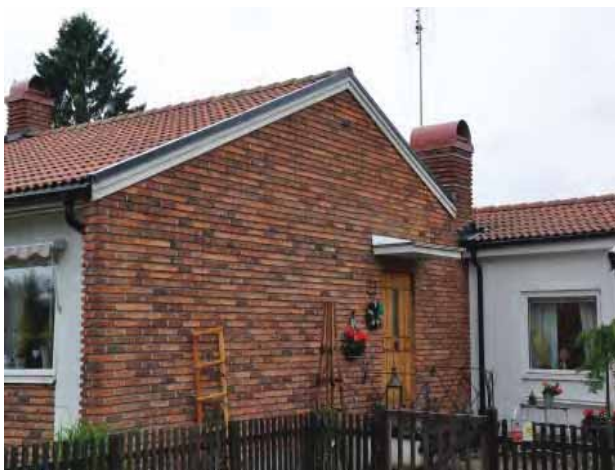
Örnen 4 (Stenskogsvägen 22)

Bostadshus i ett plan

Byggår: 1956

Detaljer: hålkärilstegel från Kanik ?

Uthus (tvättrum, förråd, garage)

Byggår: 1959 (förändringar 1967)

K-4, M-3

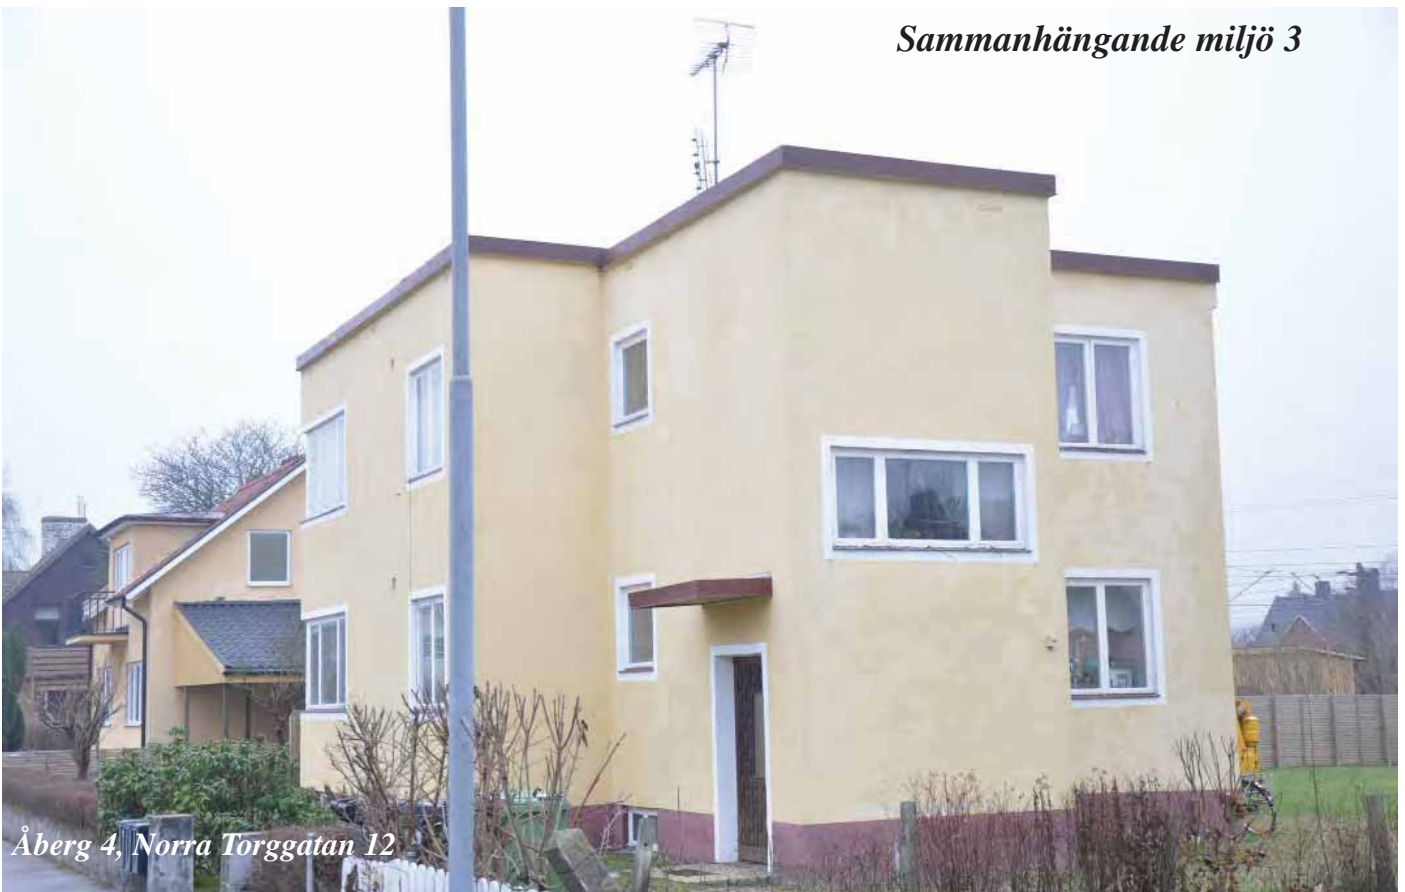
Åberg 4, Norra Torggatan 12

Övre bilden: miljö 3 Norra Torggatan - Flygarevägen

I detta område finns stora tomter med villabebyggelse. Trädgårdarna är uppvuxna. En funktionalistisk villastil från 1930-talet präglar kvarteren runt Norra Torggatan. Längs Flygarevägen finns en mera blandad villabebyggelse.

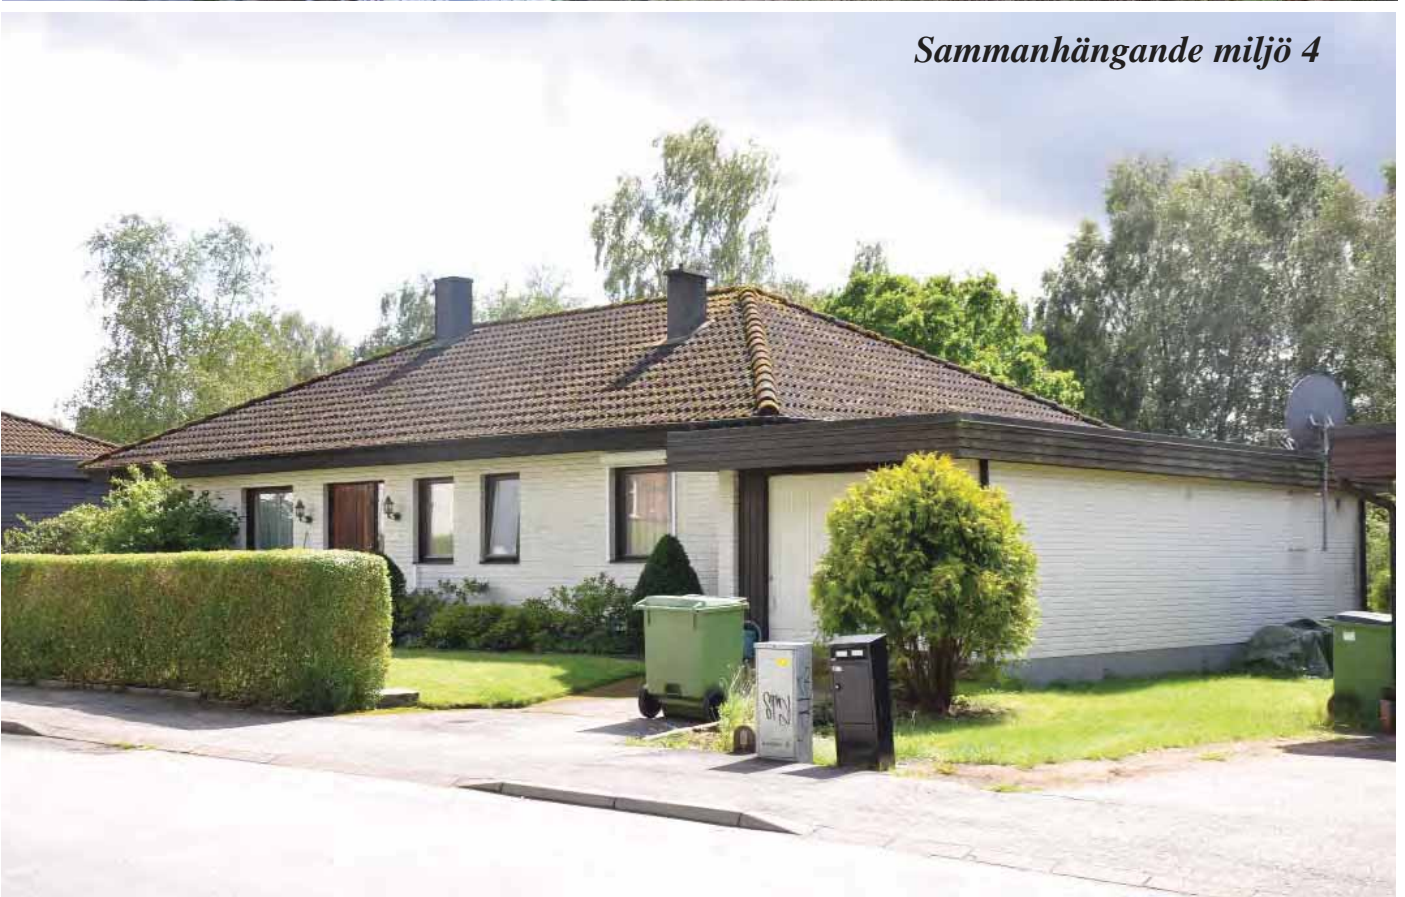
Undre bilden, miljö 4: låga villor i Bungalowstil med stora valmade tak efter internationella förebilder. Tidstypiska murade fasader i vit mexisten eller mörkt tegel och betongpannetäckta tak.

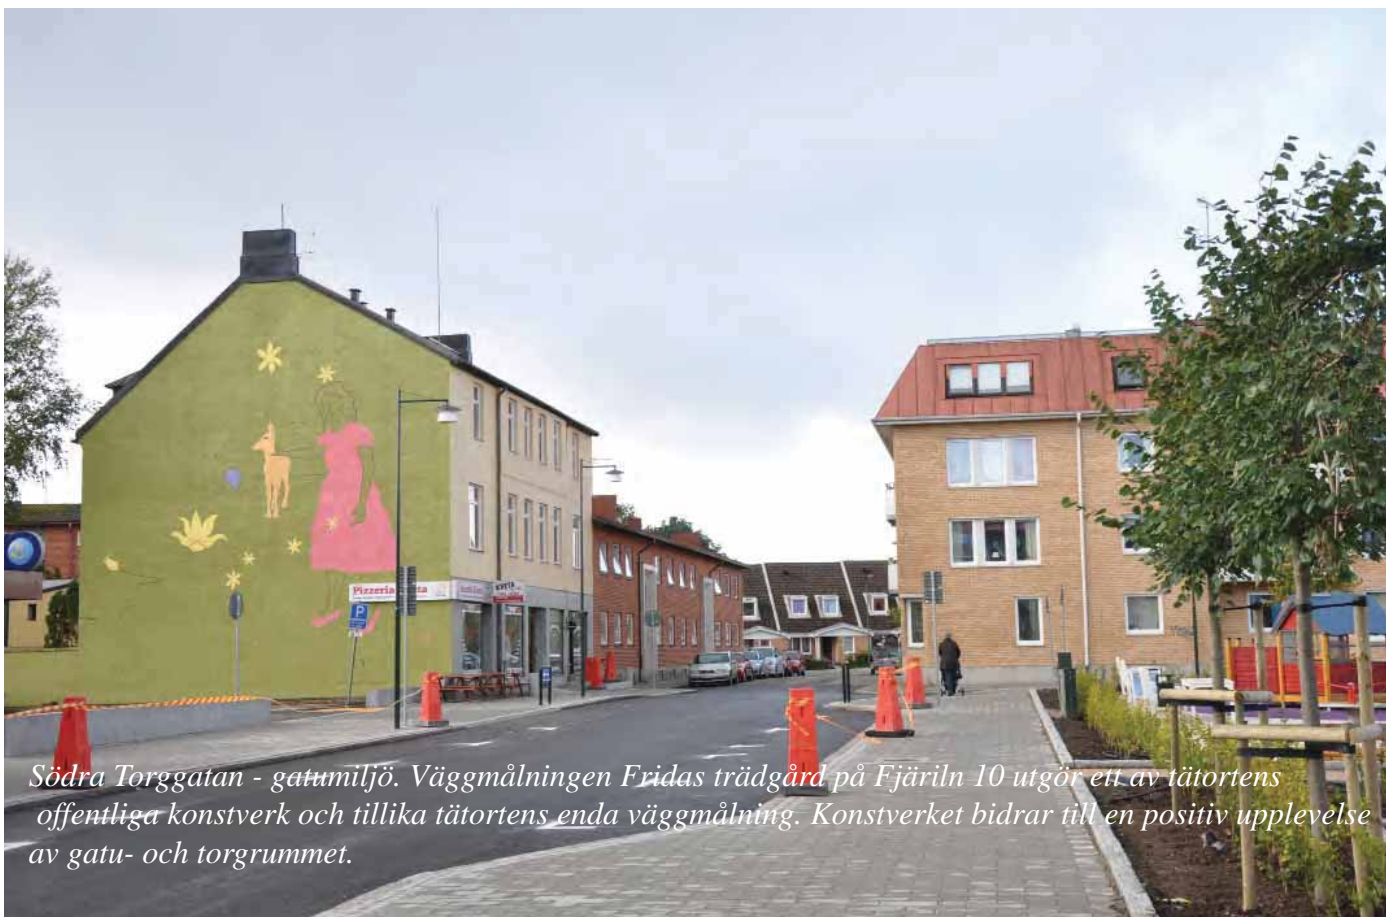
Södra Torggatan - gatumiljö. Väggmålningen Fridas trädgård på Fjäriln 10 utgör ett av tätortens offentliga konstverk och tillika tätortens enda väggmålning. Konstverket bidrar till en positiv upplevelse av gatu- och torgrummet.

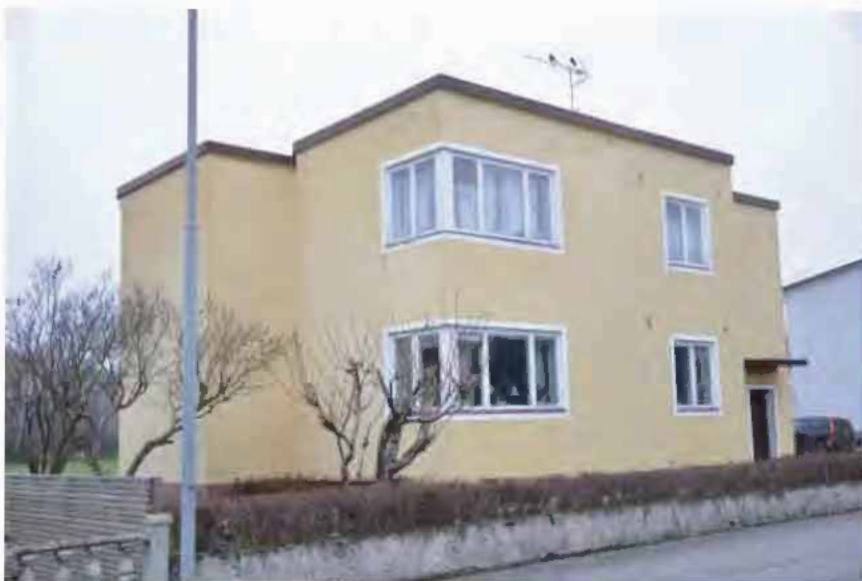
Eftersom modernismens byggnader präglas av sådan enkelhet är de särskilt sårbara för förvanskningar. Förändring av fasadmateri- al, färgsättning, balkonger och fönster kan skada mer än äldre fasad rik på dekorationer. Åberg 4.

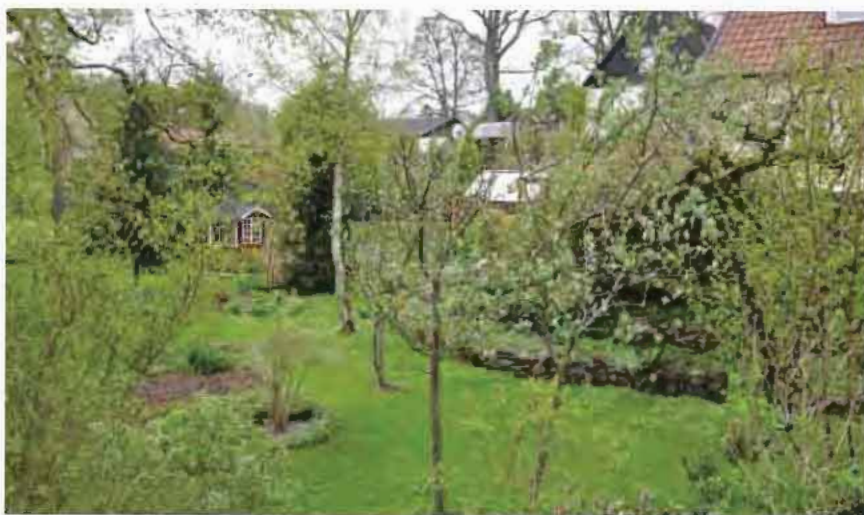
Till de äldre villorna hör ofta en större uppvuxen trädgård med fruktträd och perenner. De stora lummiga trädgårdarna bidrar i hög grad till villabebyggelsens kulturhistoriska värden och till en positiv upplevelse av miljön. Äldre tomter bör inte avstyckas.
