## Orups fd. sanatorium

Höör Bosjökloster 1:24 m.fl., Höörs kommun, Skåne län, Skåne

## Kulturmiljöutredning

Höör den 2 oktober 2023

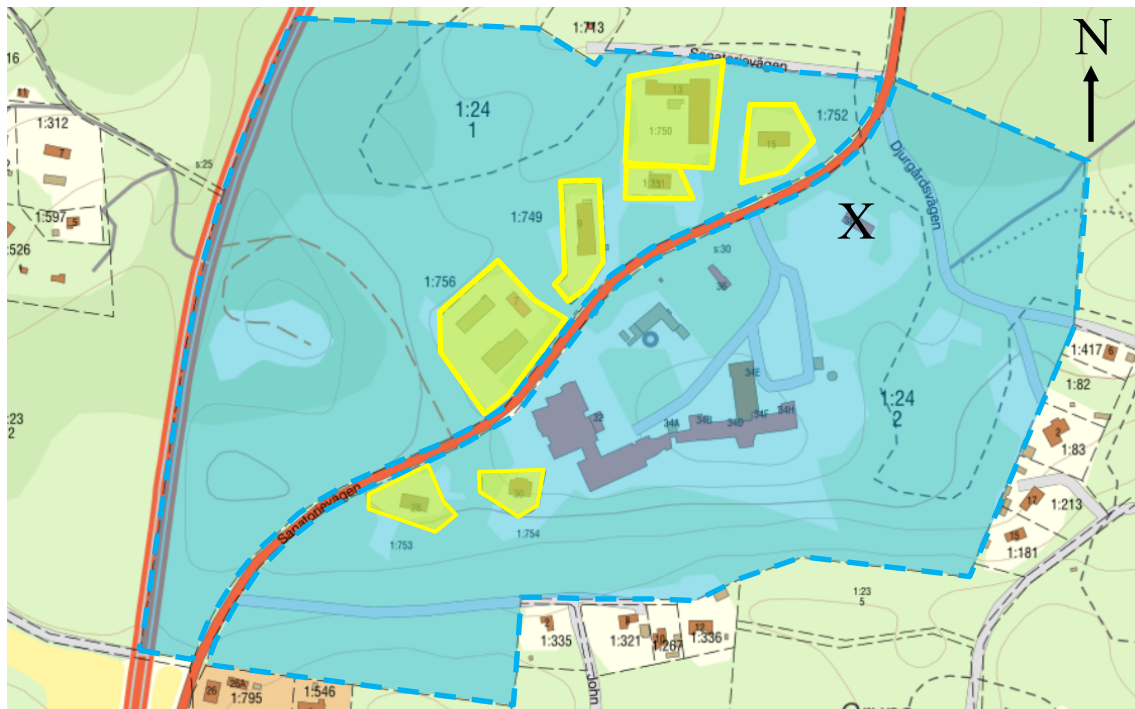
Planområdet omfattas av samtliga markerade (blåa och gula) fastigheter. Nyligen riven cafébyggnad är överkryssad. ([www.lantmateriet.se](http://www.lantmateriet.se))

Planområdet omfattar den av Sanatorievägen tudelade fastigheten Bosjökloster 1:24 (blåmarkerad) inklusive sju inneslutna, på 1990-talet avstyckade fastigheter: Bosjökloster 1:749, 1:750, 1:751, 1:752, 1:753, 1:754 och 1:756 (gulmarkerade).

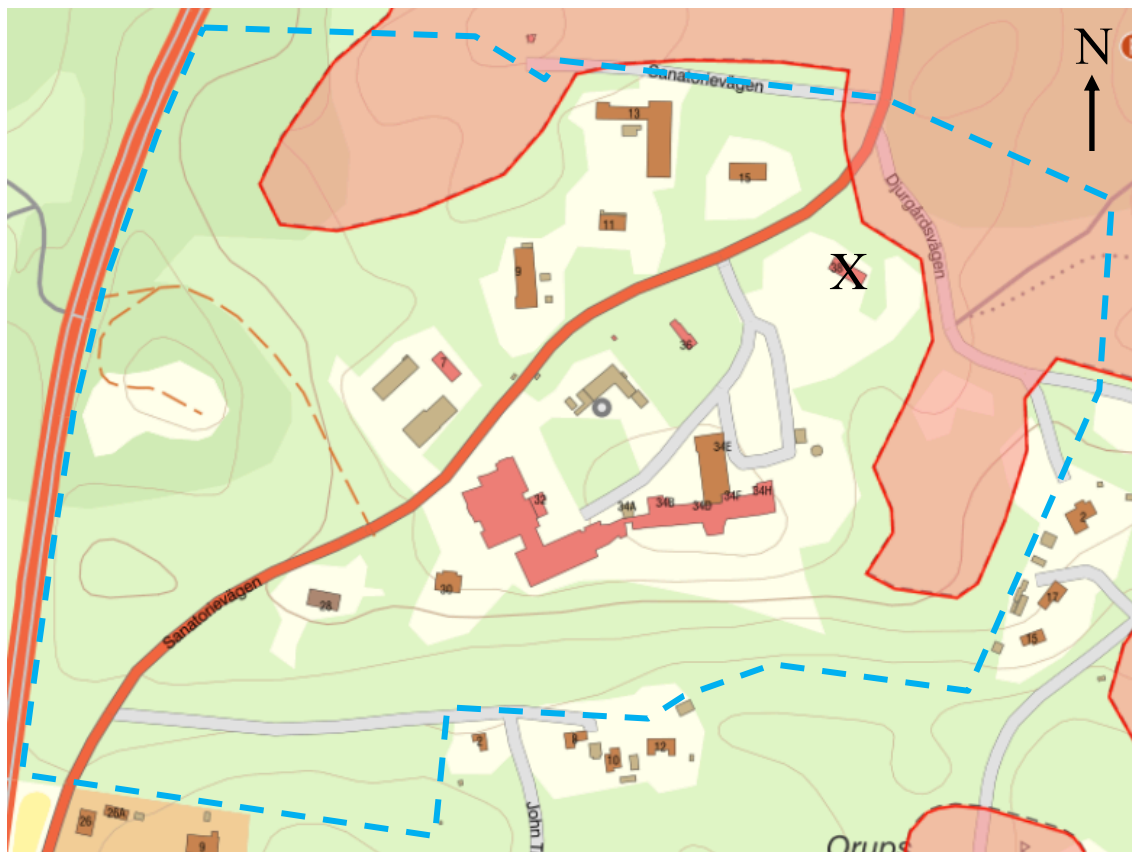
Kartutdrag ur Riksantikvarieämbetets Fornlämningsregister. Planområdet markeras med blå streckad linje. Numera riven cafébyggnad är överkryssad.

Den stora rosaröda ytan i ovankant till höger visar fornlämning "L1989:1299 Fossil åker".

Delar av fastighet Bosjökloster 1:24 ligger inom fornlämning L1989:1299 Fossil åker (RAÄ-nummer Bosjökloster 108:1).

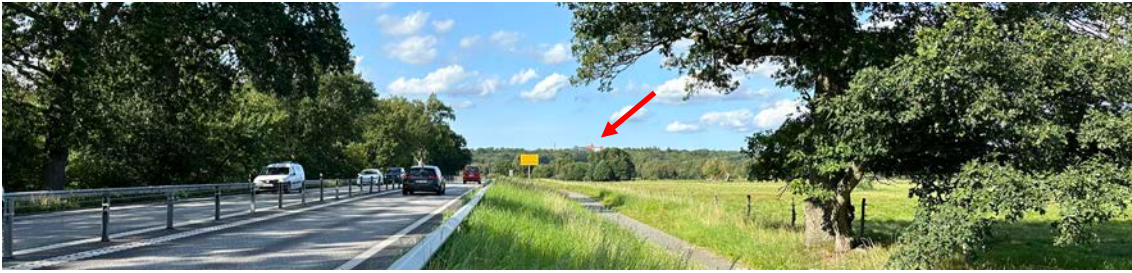
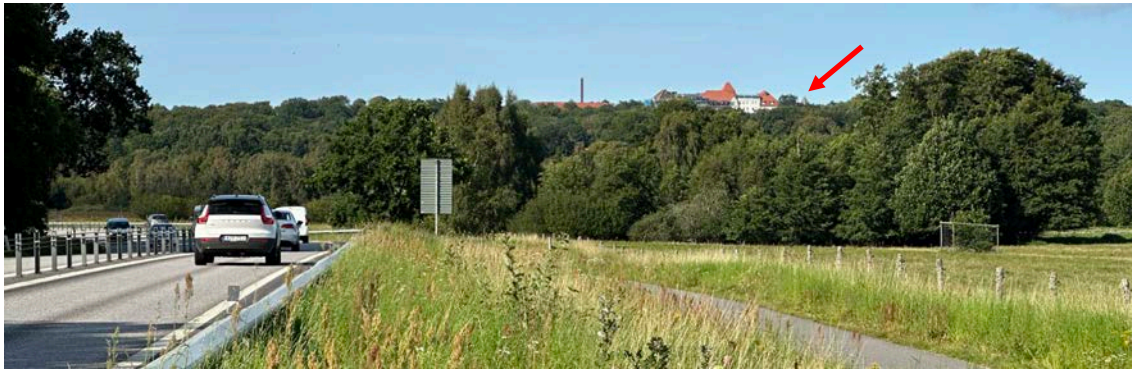
*Fd. sanatoriets huvudbyggnad och paviljong samt panncentralens skorsten är väl synliga från ängarna mellan Ringsjöarna. (Vänstra delen av huvudbyggnaden är här inklädd med byggställning/intäckning.) Vattentornets spetsiga tak skymtar till höger om huvudbyggnaden, se pil på nedre foto.*

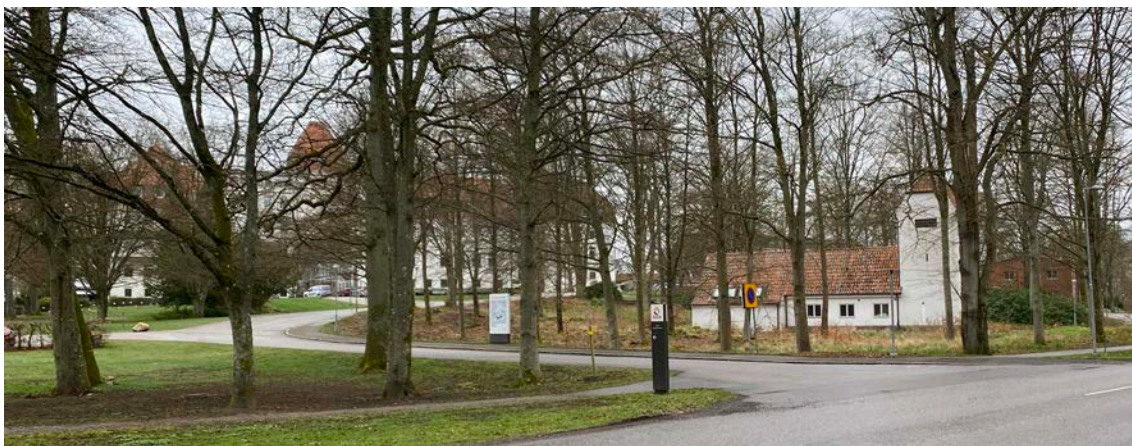
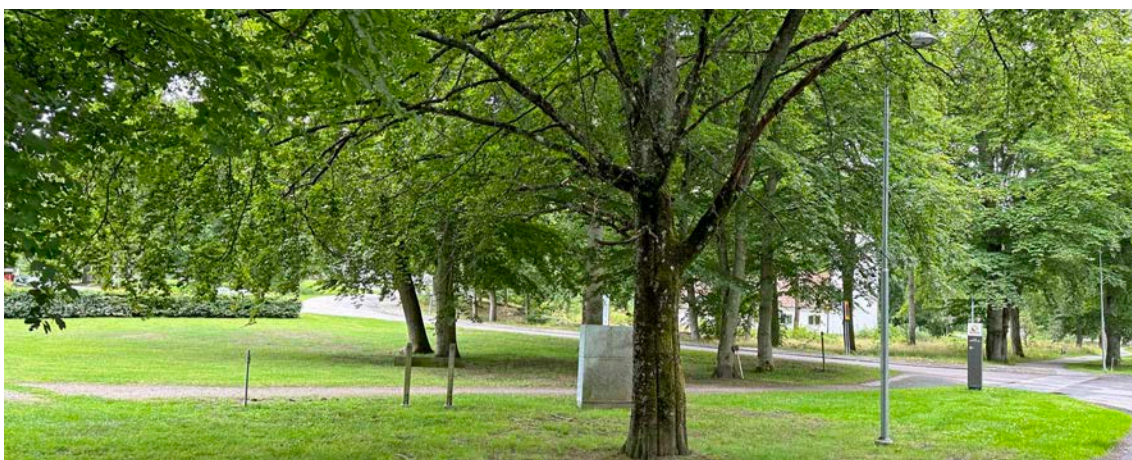
*De stora sanatoriebyggnaderna i parken är väl synliga från Sanatorievägen under vinterhalvåret men döljs till stor del av löv under sommarhalvåret. Övre bilden från april 2023, andra bilden visar ungefär samma vy i augusti 2023.*

Vid sanatorieområdet finns två viktiga siktlinjer mot huvudbyggnaden, paviljongen, kapellet, vattentornet och kol-ladan att värna från Sanatorievägen. På grund av parkens stora, uppväxta lövträd är siktlinjerna framförallt synliga under vinterhalvåret när träden är avlövlade. (www.lantmateriet.se)

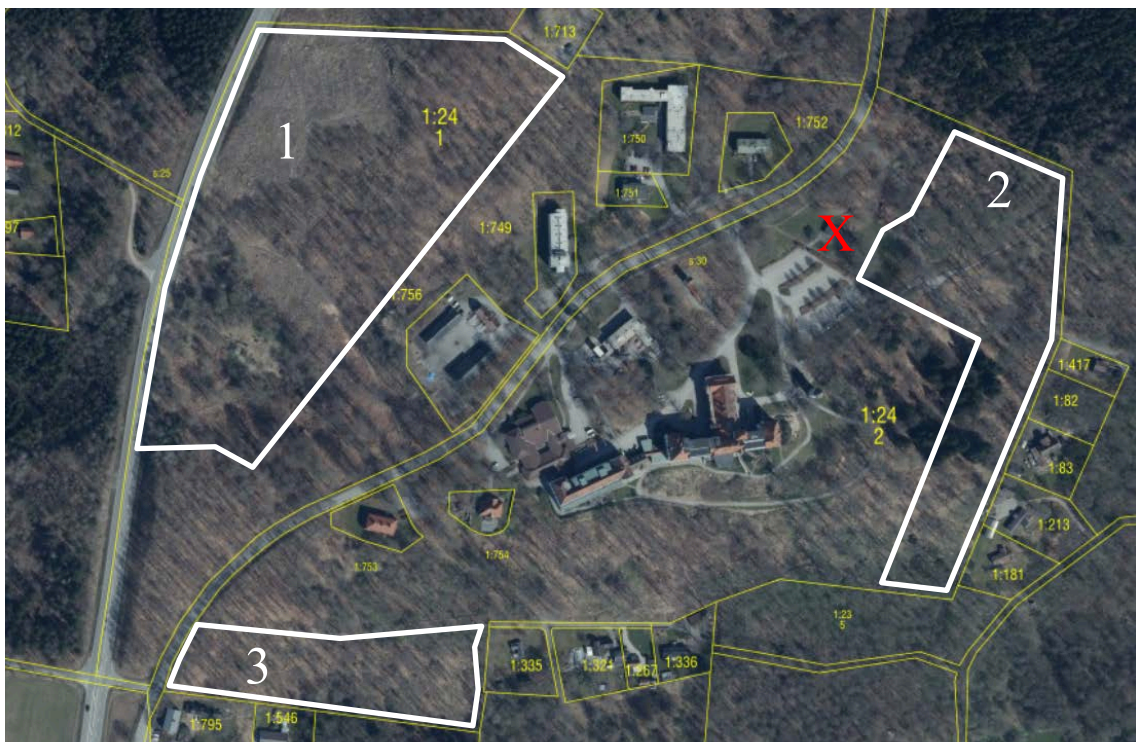
Aktuell flygbild över planområdet med fastighetsgränser. I nordvästra delen av Bosjökloster 1:24 finns sedan några år ett kalhygge längs riksväg 23. Vita markeringar visar tre ytor som ur kulturhistorisk synvinkel bedöms lämpliga för ny bebyggelse. Riven cafébyggnad är överkryssad. ([www.lantmateriet.se](http://www.lantmateriet.se))

Område 1 ligger längs väg 23, innanför sanatoriets ekonomibyggnader och personalbostadsbyggnader. Det är ett varierat skogsområde med en stig/grusväg som leder från sanatorieområdet västerut, två sluttningszoner och en försänkning, gläntor utan träd och ett kalhygge. Området är beläget på distans från sanatoriets huvudbyggnad och paviljong och markytan är generellt lägre belägen. I detta område kan den högsta nya bebyggelsen tillåtas. Utgångspunkten bör vara att ny bebyggelse är så låg att den inte sticker upp över trädkronorna och konkurrerar med sanatoriet vid siluetten/vyn över Orupsberget från söder, se enkel illustration nedan. Sanatorieområdets högsta befintliga personalbostadsbyggnad är 3 våningar och omkringliggande träd är en bit högre. Byggnader i parkmiljö upp till 4 våningar höga bedöms därför vara lämpligt för ny bebyggelse inom område 1 för att inte bebyggelsen ska sticka upp över träden. Möjligen kan 5 våningar tillåtas på delar av ytan beroende på marknivån som är lägre i delar av område och höjden på befintliga/omgivande/framförvarande träd. Bebyggelsen bör hållas en bit lägre än träden för att inte heller påverka intrycket av siluetten/vyn över Orupsberget och sanatoriet från söder under vinterhalvåret.

Område 2 ligger i anslutning till Djurgårdsvägen och utgörs av delar med olika karaktär; plana gräsmatta sydöst om den rivna cafébyggnaden, ett skogsområde i anslutning till och delvis inom strövområde Orup samt ett skogsområde längs planområdets östra gräns. Områdets läge relativt nära sanatoriets huvudbyggnad och vattentorn, närheten till den viktiga siktvinkeln över sanatorieområdet från norr och närheten till strövområdet medför att bostadsbyggelsen bör begränsas i storlek/skala/antal. I norra delen av område 2 bedöms storlek och skala på de två befintliga, mindre personalbostadsbyggnaderna norr om Sanatorievägen lämplig för ny bebyggelse. Dvs ny bebyggelse bör utformas som mindre flerfamiljshus i parkmiljö med två våningar. I den del av område 2 som ingår i strövområdet kan bebyggelse eventuellt vara lämpligt på enstaka platser. Södra delen av område 2 är långsmalt och lägre bebyggelse av samma skala som bostadsbebyggelsen precis öster om planområdet bedöms lämplig, 1,5-plans enfamiljshus alternativt parhus/radhus.

Område 3 är beläget söder om John Tillmans väg. Ett sluttande skogsområde med främst ek och bok som gränsar till befintlig bebyggelse i söder och öster, ett flerfamiljshus i två våningar längs Sanatorievägen, en villa och en stuga. Läget och distansen till intendent- och underläkarbostaden samt läkarvillan gör att sanatorieområdet inte påverkas nämnvärt av ny bebyggelse. Här bedöms skala på intilliggande bebyggelse lämplig, enfamiljshus och/eller flerfamiljshus i högst två våningar. En gammal, död ek finns i västra delen av område 3, sannolikt den gamla, grova, innanmurkna ek med många håligheter som benämndes nyckelelement när Landstinget inventerade sanatorieområdet på 1990-talet. Ett nyckelelement är en biologisk företeelse eller annat inslag i en biotop som är livsavgörande för många växt- och djurarter, t.ex. rödlistade arter med speciella krav på livsmiljön.

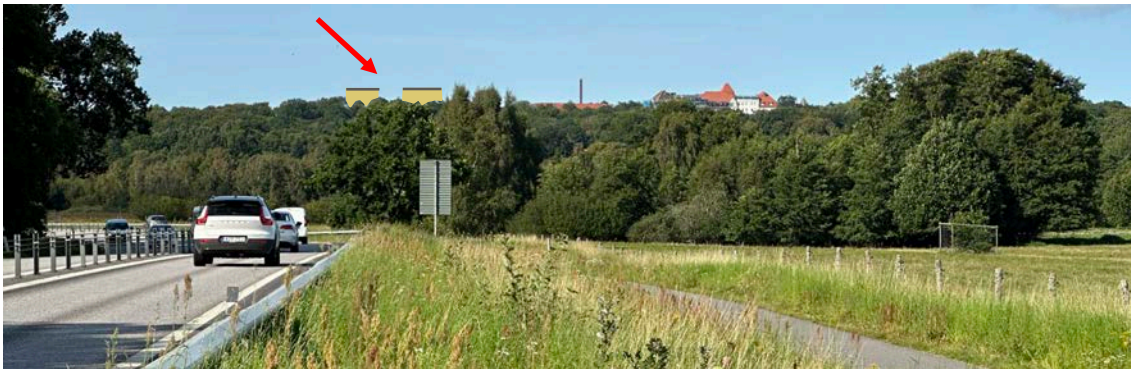
*Vyn/siktlinjen/siluetten söderifrån på riksväg 23 när sanatoriets monumentala huvudbyggnad, skorstenen och paviljongens samt vattentornets tak tornar upp sig över trädtopparna mitt i skogen är mäktig. Enkel illustration av den konkurrens som uppstår när siluetten över Orupsberget bryts av ny uppstickande bostadsbebyggelse väster om sanatoriet. Åtgärden förminskar intrycket av sanatoriebyggnaderna och förtar intrycket av deras isolerade läge mitt i skogen. Jämför befintlig vy (utan ny bebyggelse) på sida 15. Nedan: Vy av södra delen av område 1 med stenvägg och stora bokar.*

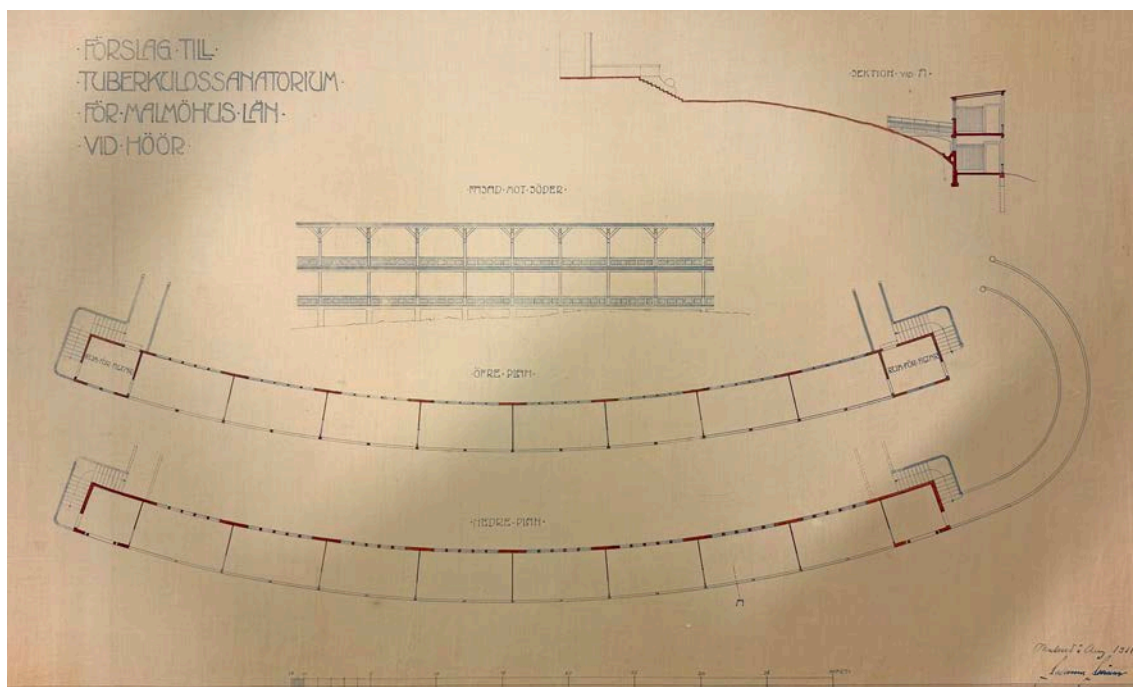
Ligghallar – altanliknande träbyggnader - med två våningsplan nedanför huvudbyggnaden. I ligghallarna fick patienterna ordentligt med frisk luft. Ritning upprättad av arkitekt Salomon Sörensen 1911. Ligghallarna utvidgades/förlängdes mot öster (höger) 1922. (Regionarkivet)

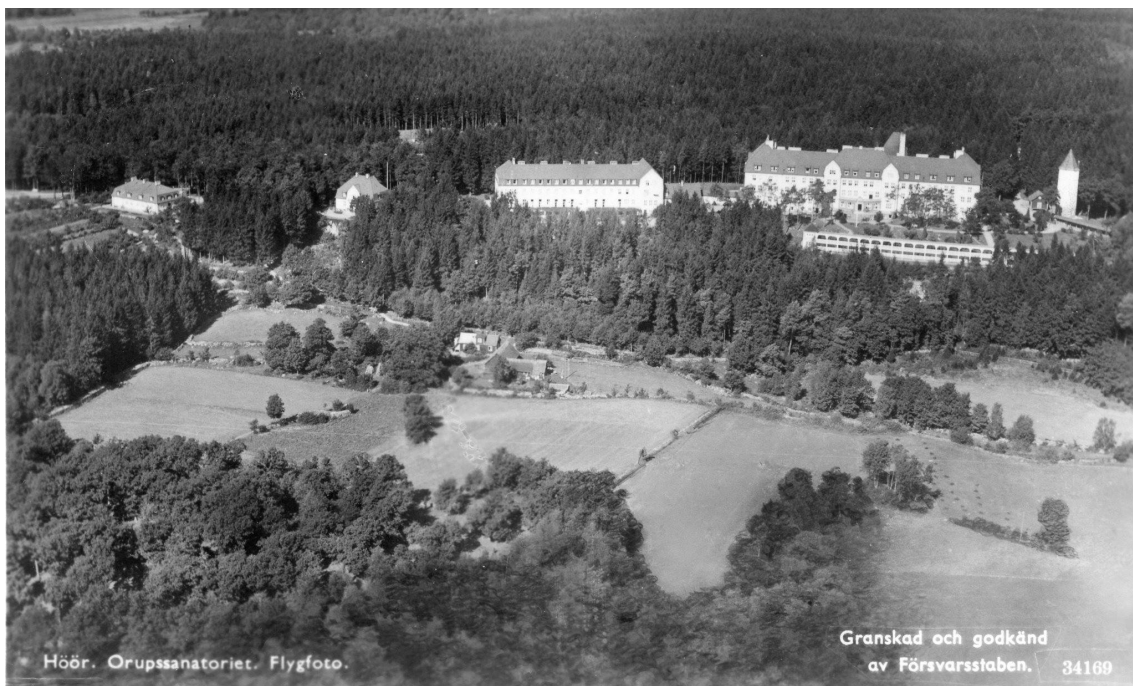
*Flygfoto som visar hur öppet det var nedanför sanatoriet, med åkrar och hagar. Från vänster syns köksträdgården tillhörig intendenten och (över)läkaren, därefter syns intendent- och underläkarbostaden, läkarbostaden, paviljongen för Malmö stad, huvudbyggnaden och de framförvarande ligghallarna samt vattentornet. (Publicerat av Göran Nilsson 2017-10-24 i Facebookgruppen "Du vet att du är från Höör och dess omnejd")*

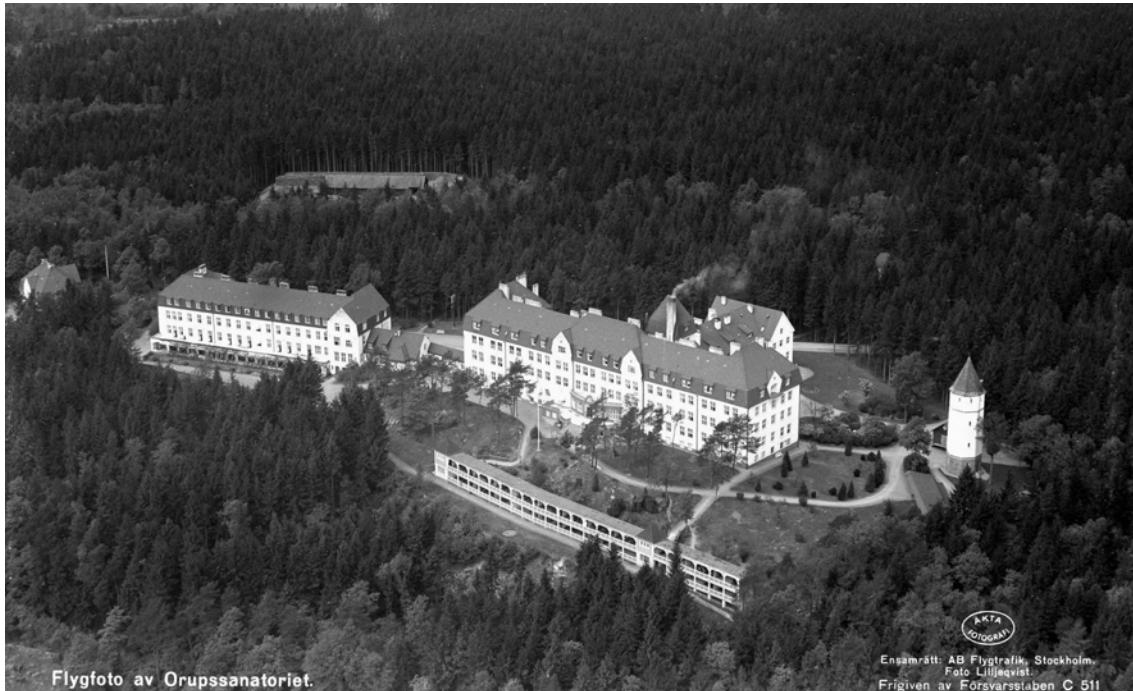
Flygfotografi taget 1935. Notera huvudentrén och ligghallarna nedanför huvudbyggnaden. En stor skorsten med rök visar att huvudbyggnaden har pannrum i källaren. Separat byggnad med panncentral uppfördes 1938. Köks- och administrationsflygeln är här nyligen tillbyggd/förlängd mot norr. Ingår i bildsamling inköpt till Kulturhistoriska museet i Lund år 2000. ([www.carl.kulturen.com](http://www.carl.kulturen.com))

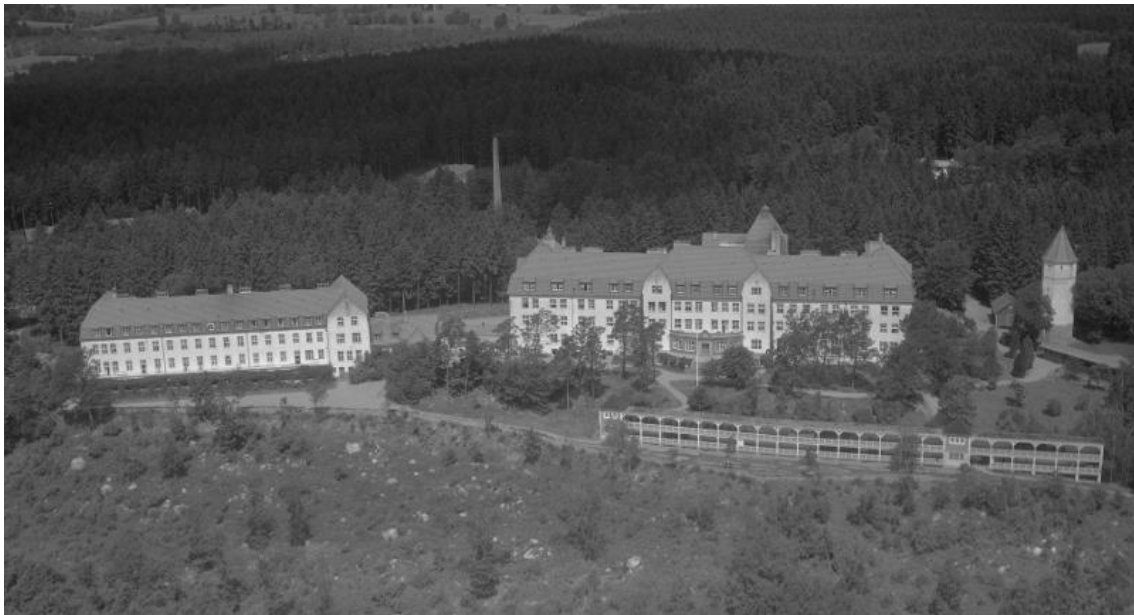
*Flygfotografi, troligen taget 1939. Separat byggnad med panncentral och hög skorsten av tegel uppfördes 1938. Ingår i bildsamling inköpt till Kulturhistoriska museet i Lund år 2000. (www.carl.kulturen.com)*

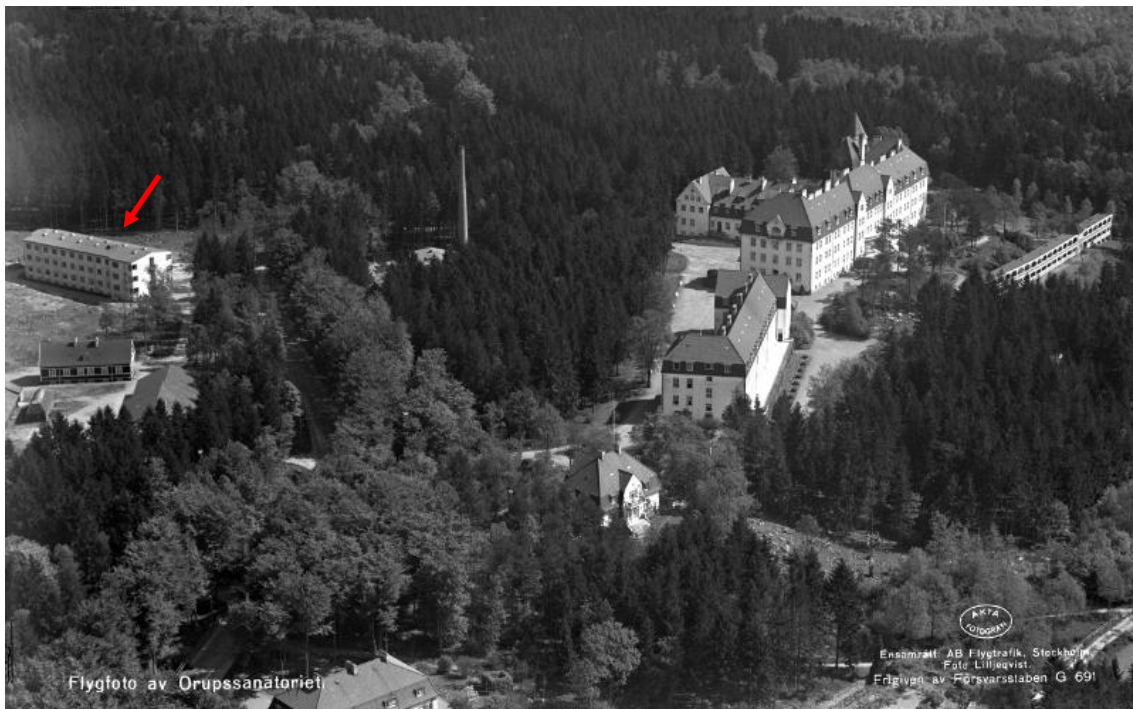
Flygfotografi taget 1939. Ny, stor byggnad med bostäder för kvinnlig personal (pil) var under uppförande och togs i bruk 1940. Ingår i bildsamling inköpt till Kulturhistoriska museet i Lund år 2000. ([www.carl.kulturen.com](http://www.carl.kulturen.com))

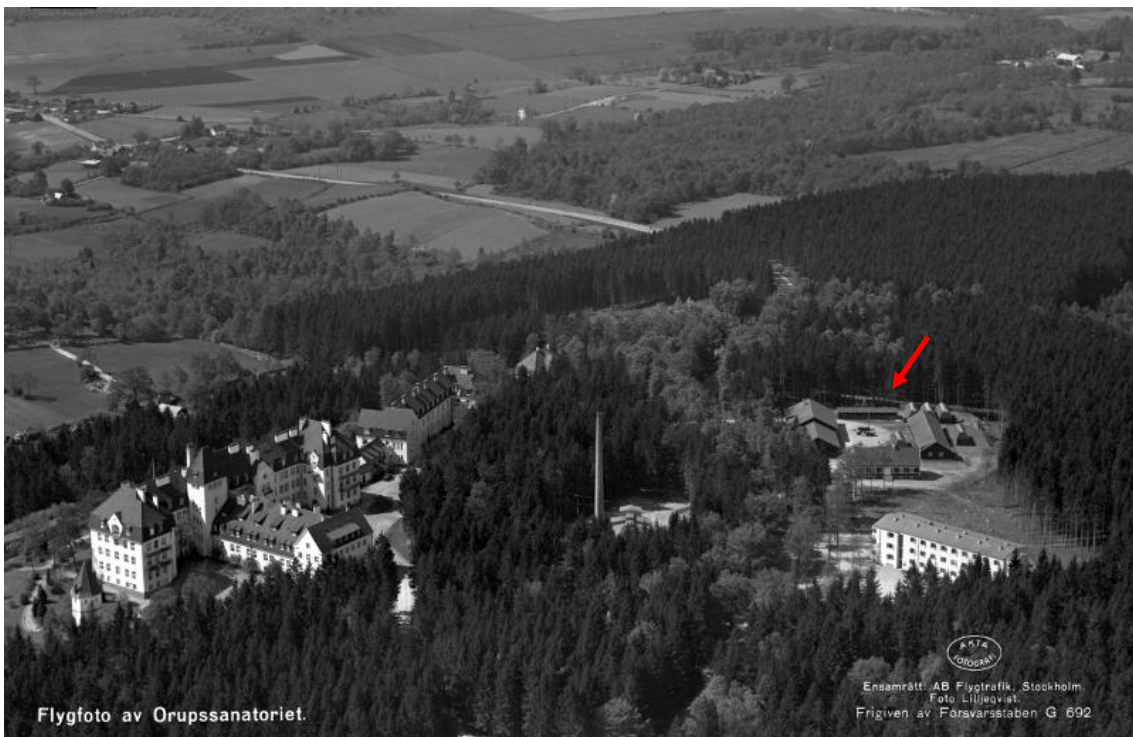
Flygfotografi taget 1939. Ny, stor byggnad med bostäder för kvinnlig personal (pil) var under uppförande och togs i bruk 1940. Ovanför denna byggnad syns ekonomibyggnaderna formade kring en gårdsplan; arbetsbyggnad, kol-lada, torvlada och ett flertal låga byggnader, möjligen förråd. Ingår i bildsamling inköpt till Kulturhistoriska museet i Lund år 2000. ([www.carl.kulturen.com](http://www.carl.kulturen.com))

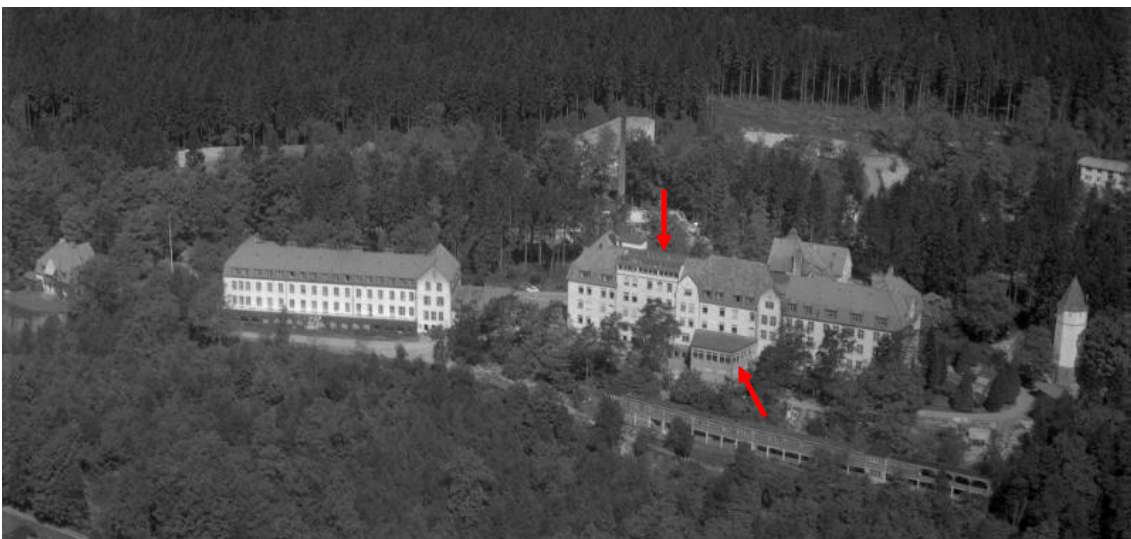
Flygfotografi taget 1959, mitt under den stora ombyggnaden av huvudbyggnaden då fasadpartier höjdes och nya ligghallar uppfördes på taket/vinden. Här har förhöjningen till vänster om mittpartiet utförts (pil) medan förhöjningen till höger om mittpartiet ännu inte genomförts. Samtliga småspröjsade originalfönster ersattes under arbetena med perspektivfönster. Här har byggnadsarbetena kommit halvvägs, den vänstra delen av huvudbyggnaden har nya perspektivfönster medan den högra delen ännu har småspröjsade fönster kvar. Den pampiga huvudentrén mot söder är borttagen och ersatt med en utkragande samlingsal (pil). Skogen är fortfarande tätt inpå byggnaderna. Ingår i bildsamling inköpt till Kulturhistoriska museet i Lund år 2000. ([www.carl.kulturen.com](http://www.carl.kulturen.com))

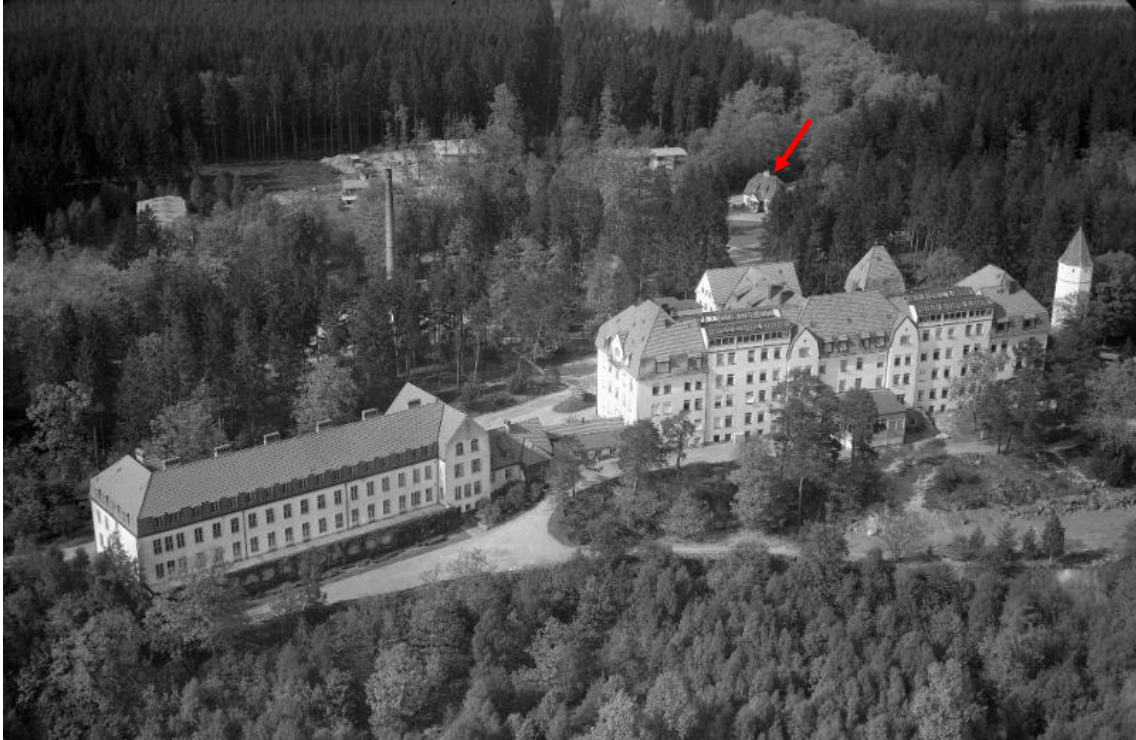
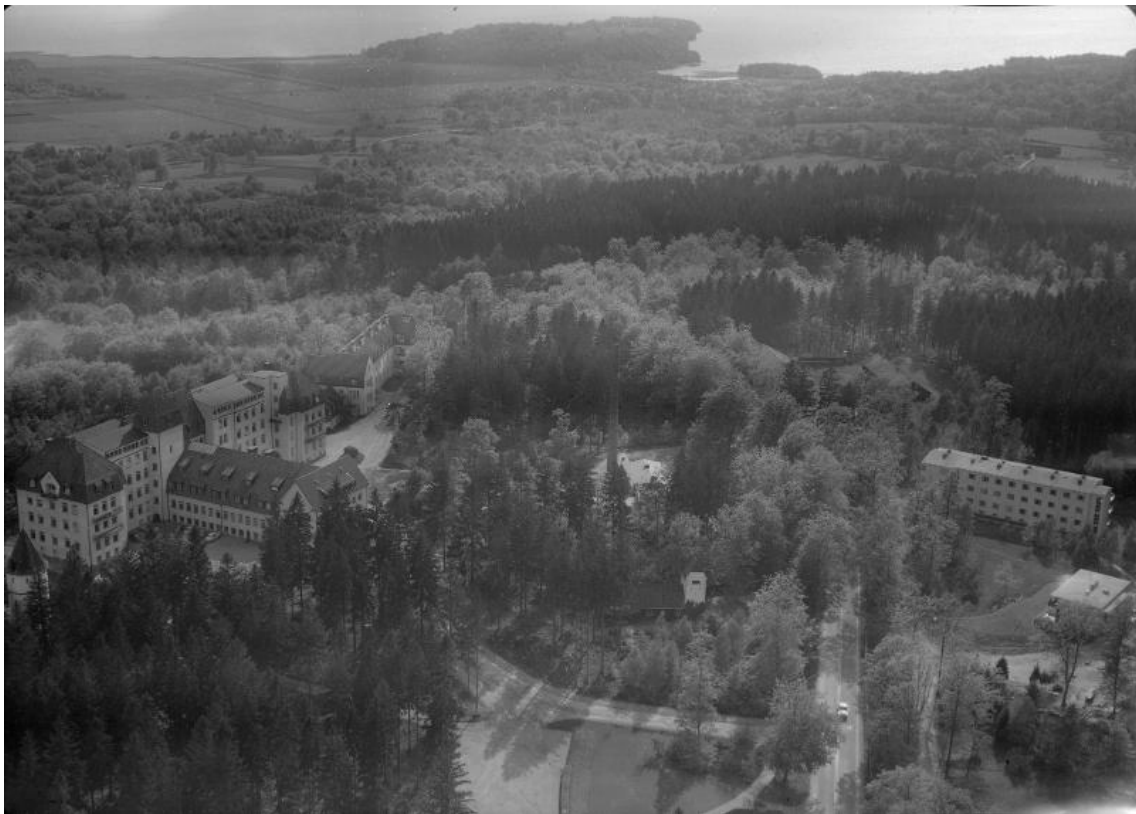
*Flygfotografier tagna 1961, precis efter den stora ombyggnaden av huvudbyggnaden då fasadpartier höjdes och nya ligghallar uppfördes på taket/vinden. Samtliga småspröjsade originalfönster ersattes med perspektivfönster. De ursprungliga ligghallarna nedanför huvudbyggnaden är rivna. Paviljongen för Malmö stad genomgick en omfattande ombyggnad något senare, 1966, och har ännu kvar sina småspröjsade fönster. Portvaktstugan fanns fortfarande kvar, se pil. Ingår i bildsamling inköpt till Kulturhistoriska museet i Lund år 2000. (www.carl.kulturen.com)*

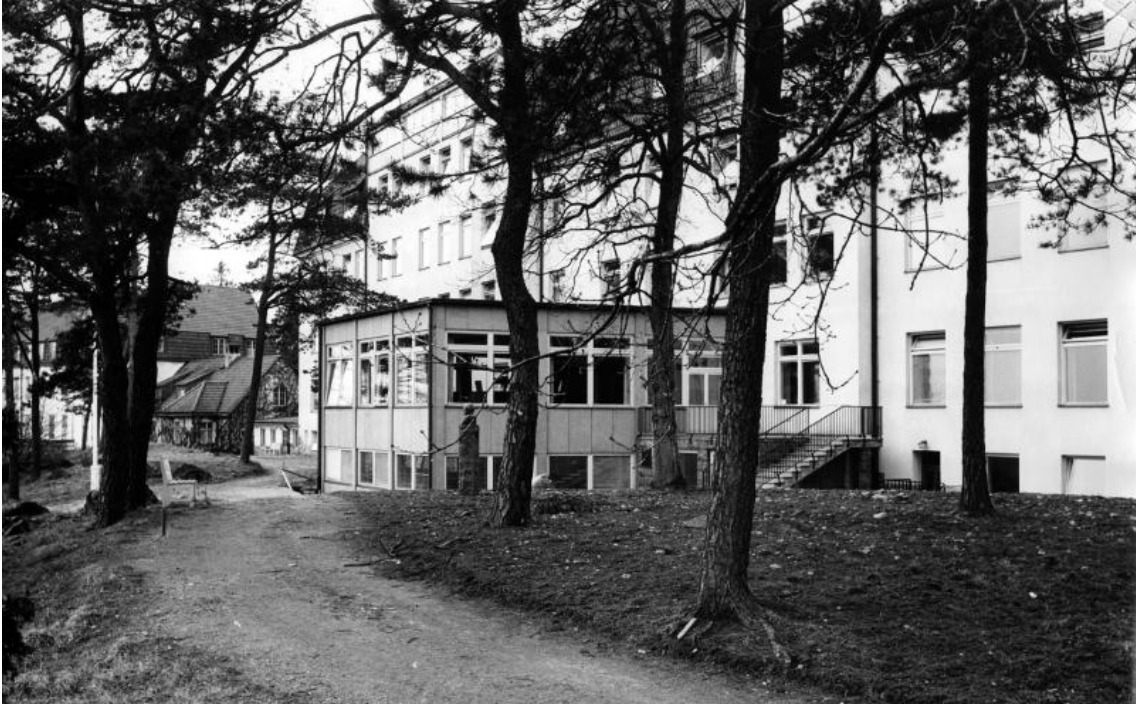
*Fotografi, sannolikt taget strax efter 1960-talets ombyggnad då den pampiga huvudentrén ersattes med en tillbyggnad för en samlingsal. En rest av huvudentréns svängda terrass finns fortfarande kvar på var sida om samlingsalen. (Region Skånes medicinhistoriska samlingar, [www.kringla.nu](http://www.kringla.nu))*

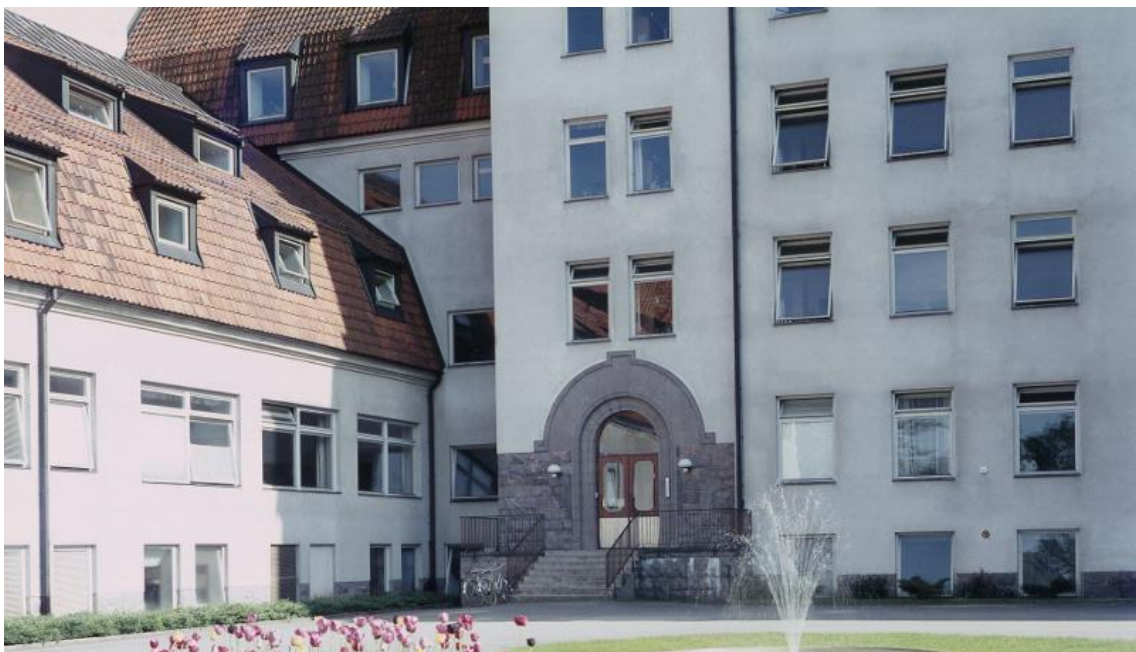
*Kolorerat fotografi från 1967. Porten med den pampiga granitombfattningen satt tidigare på ett smalt, utkragande fasadparti. Fasaden till vänster och till höger om porten var i samma liv. Vid ombyggnaden 1957-60 byggdes vårdlängan till och fasaden till höger om porten flyttades ut i samma liv som porten. Ingår i bildsamling inköpt till Kulturhistoriska museet i Lund år 2000. ([www.carl.kulturen.com](http://www.carl.kulturen.com))*

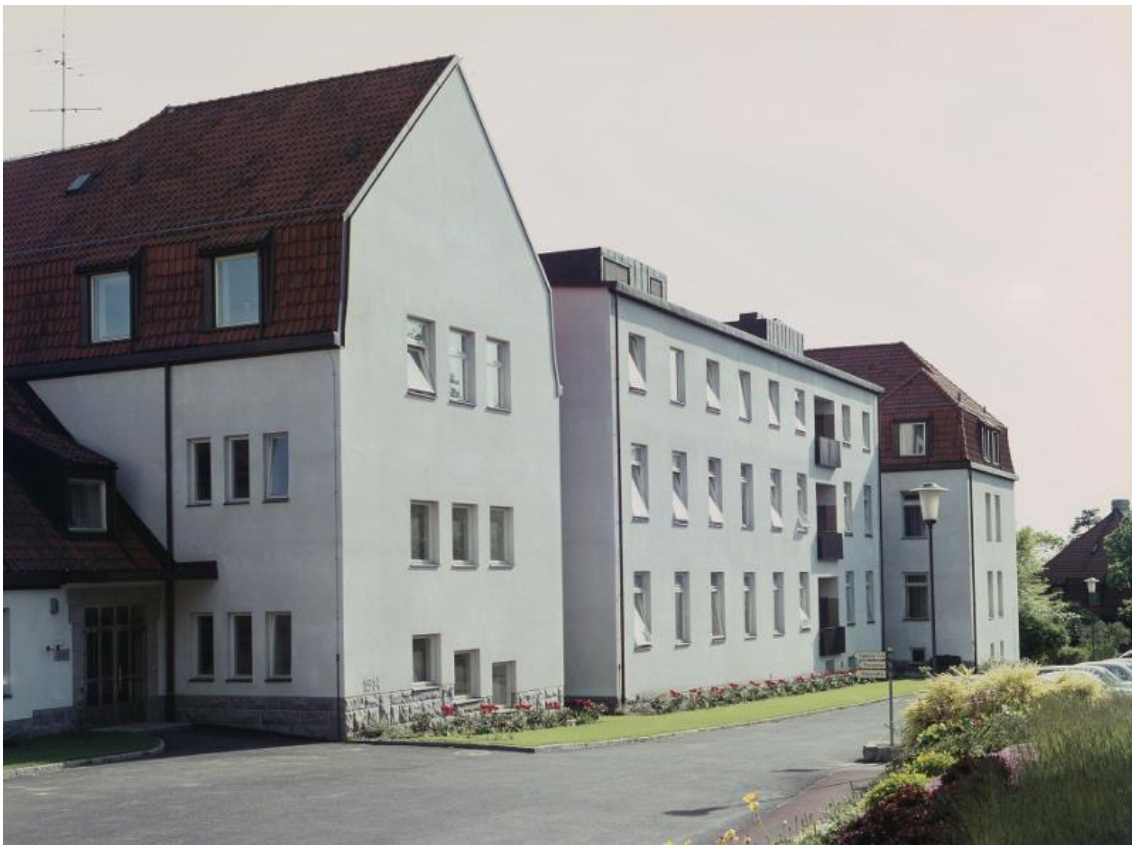
Kolorerat fotografi av paviljongen från nordöst 1967, dvs precis efter dess stora om- och tillbyggnad. Mellan gavelflyglarna hade uppförts en tillbyggnad som breddade huset, dvs flyttade ut fasaden mot norr samt höjde fasaden en våning. På den nya flacka takytan tillkom två kopparplåtsklädda boxar, ventilationsrum. Ingår i bildsamling inköpt till Kulturhistoriska museet i Lund år 2000. ([www.carl.kulturen.com](http://www.carl.kulturen.com))

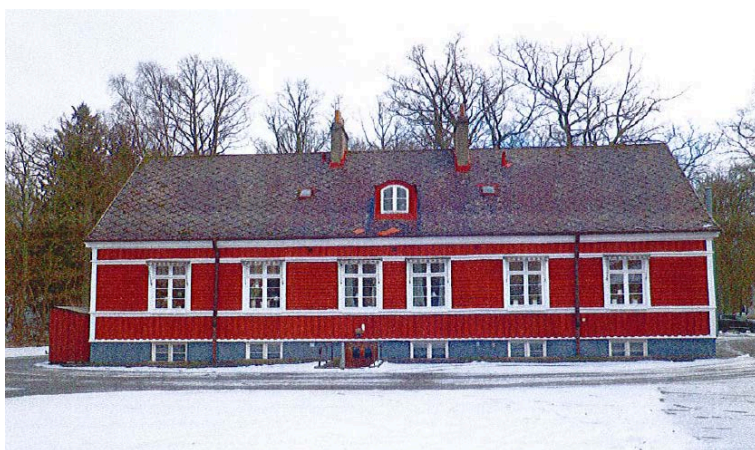
*Fotografi från bygglovsansökan inför ändring av arbetsbyggnadens fasad mot gården. 2018 ändrades fasaden, två fönster gjordes om till nya tillgängliga dörrar, med framförvarande stora metallramper. (Hörs kommuns arkiv)*

**2018** Arbetsbyggnaden vid kol-ladan och torvladan norr om Sanatorievägen fick två nya tillgängliga dörrar på baksidan mot gården, två fönster gjordes om till dörrar. Framför dörrarna uppfördes två stora metallramper.

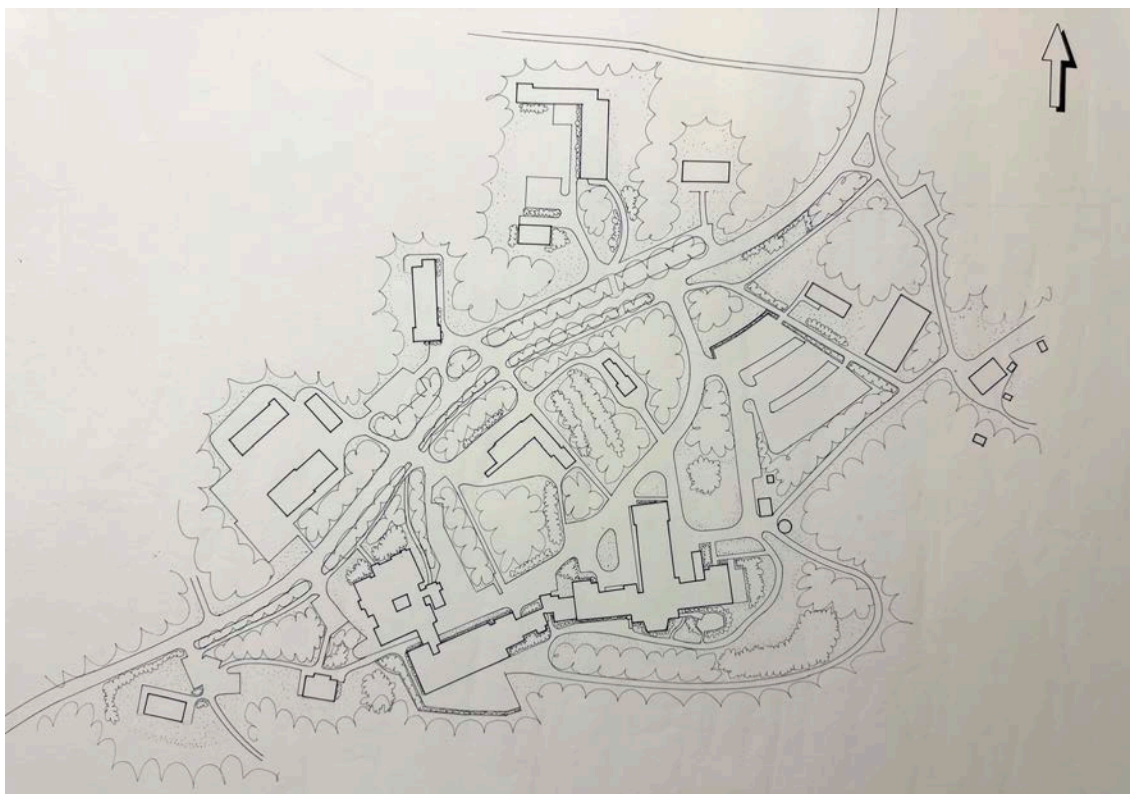
*Relationsritning utförd av Sundell landskapsarkitekter AB i Malmö 1995 som visar områdets utseende.*

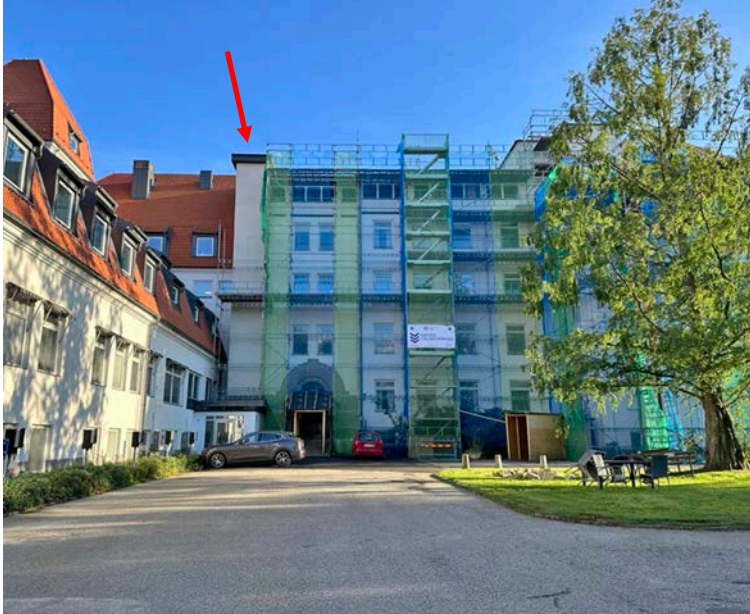
2019-2022 genomfördes en invändig ombyggnad i huvudbyggnaden. Ny entré och ny hiss mot norr tillkom och placerade mellan köks- och administrationsflygeln och huvudbyggnadens ursprungliga ingång i ett framskjutande fasadparti.

**2019-2022** Invändiga ombyggnader genomfördes i huvudbyggnaden från rehab/vårdhem till trygghetslägenheter. Tillbyggnad med ny entré och ny hiss mot norr, placerade mellan köks- och administrationsflygeln och huvudbyggnadens ursprungliga ingång i ett framskjutande fasadparti. I samband med ombyggnaden försågs huvudbyggnadens fasader med ett stort antal utvändiga ventilationsdon och flera ursprungliga fönsteröppningar murades igen med betongblock. Ny handikappramp av trä tillkom i anslutning till den utkragande samlingsalen mitt på södra långsidan. Tidigare ramp demonterades.

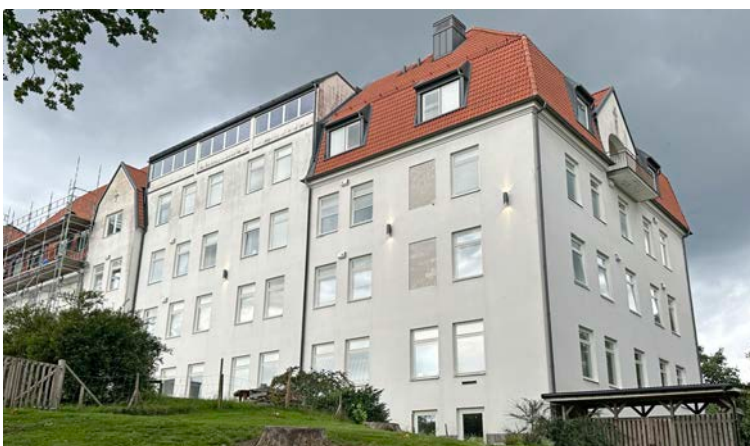
Exempel på två högt belägna fönsteröppningar i vårdlängans söderfasad som murats igen i samband med invändig ombyggnad 2019-2022.

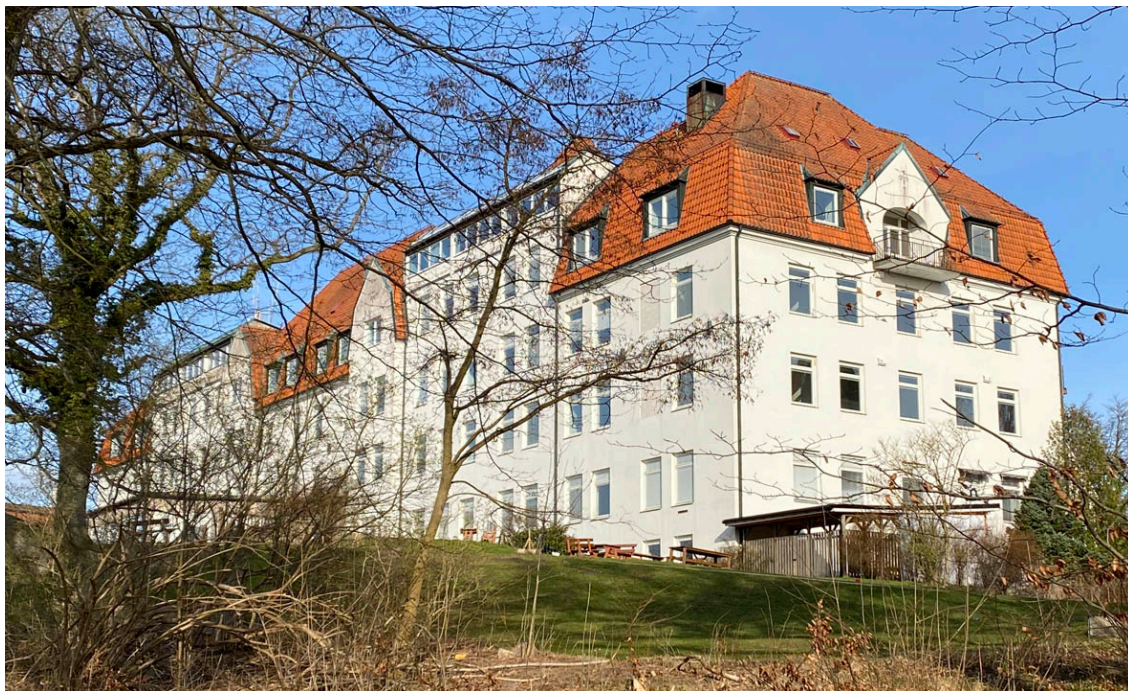
*Huvudbyggnaden sedd från sydöst, fotografi taget före de pågående takarbetena. Byggställningar döljer nu delar av fasaderna.*

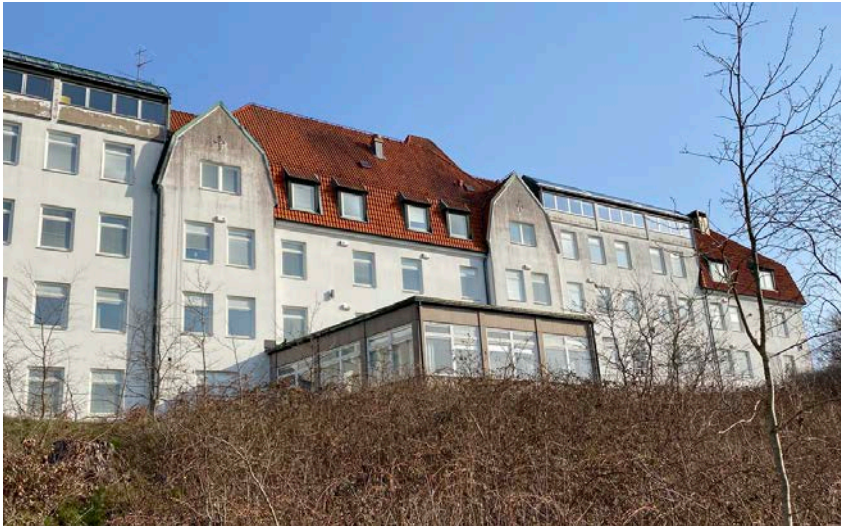
*Mittpartiet på huvudbyggnadens södra fasad. Utbyggnad/samlingshall från 1960 i bottenvåningen, där den ursprungliga huvudentrén tidigare fanns. Fotografiet taget före de pågående takarbetena, eftersom byggställningar nu döljer delar av fasaderna.*

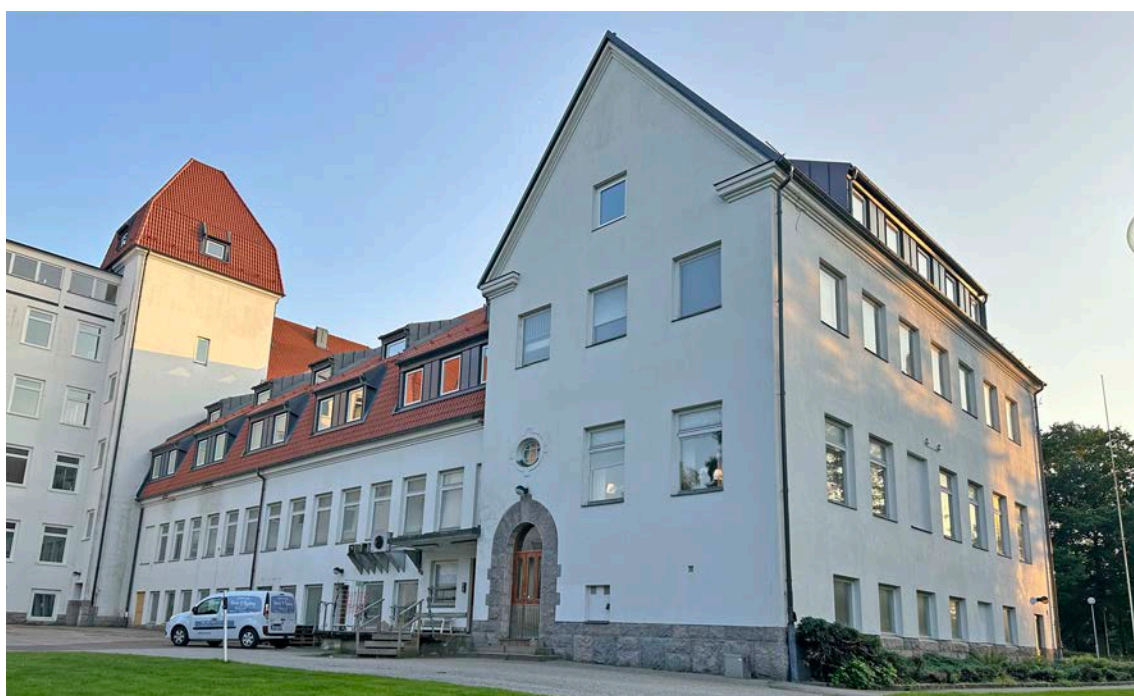
*Köks- och administrationsflygelns östra fasad. Foto efter pågående takarbeten.*

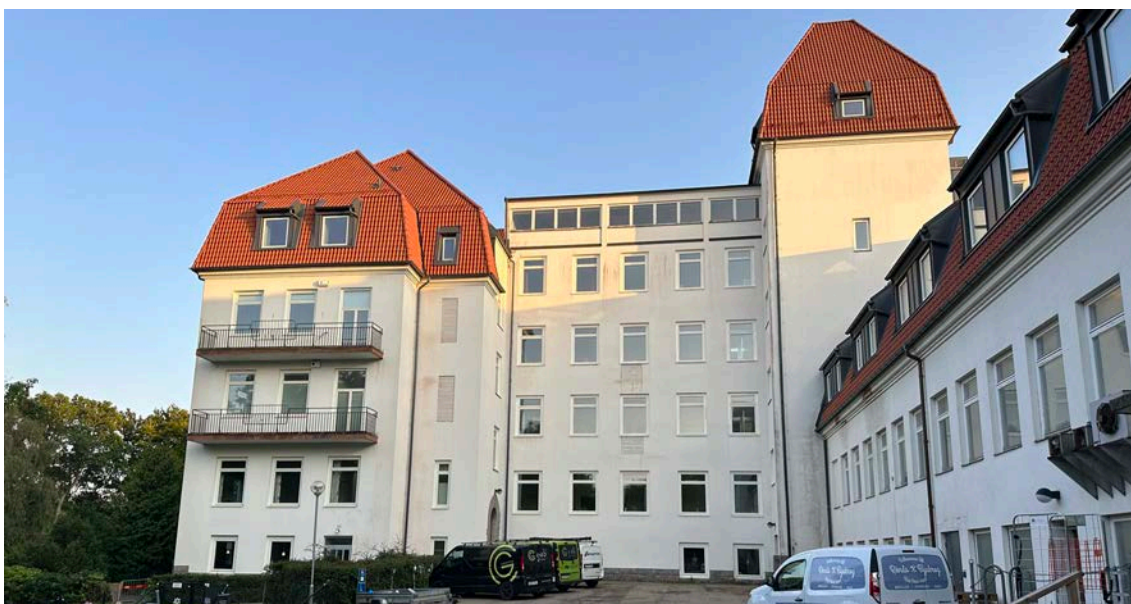
Östra delen av vårdlängans norra fasad efter pågående takarbeten. Några ursprungliga fönsteröppningar har murats igen. Nedan: Huvudbyggnadens östra gavelfasad före och efter takarbetena. Triangulära tegelytor vid frontespisen har ersatts med plåt, kopparplåt har ersatts av gråmålad plåt, plåtavtäckningar har ökat i dimension och takfönster lagts igen.
