## Orups fd. sanatorium

Höör Bosjökloster 1:24 m.fl., Höörs kommun, Skåne län, Skåne

## Kulturmiljöutredning

Höör den 2 oktober 2023

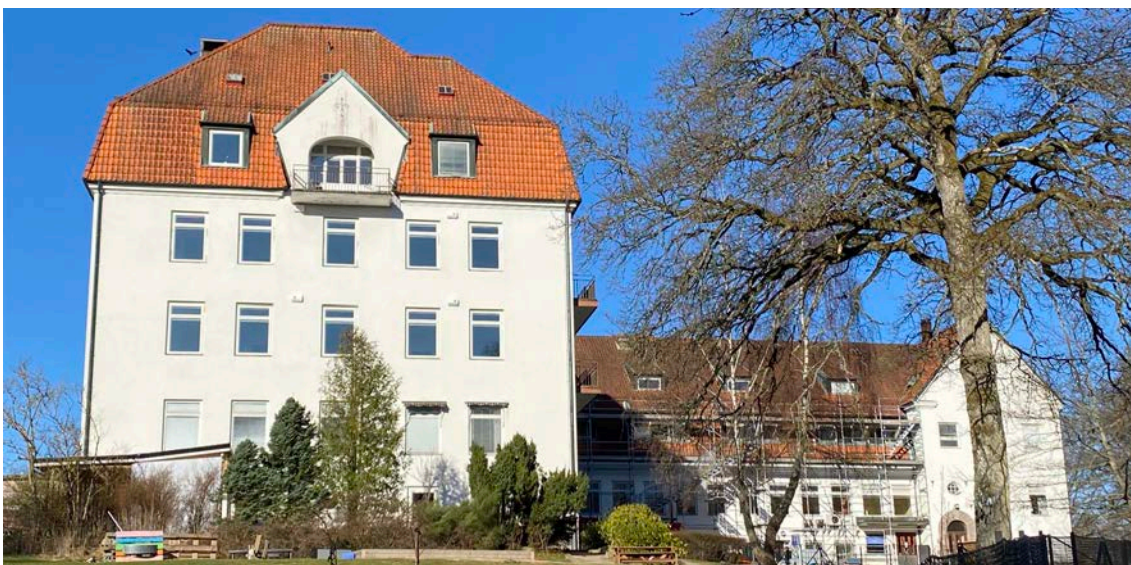
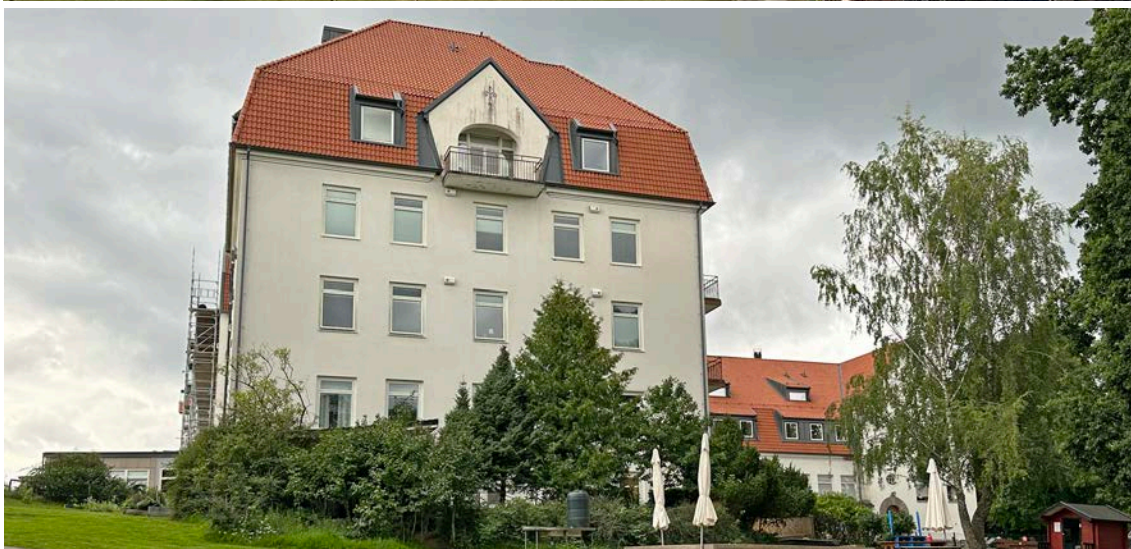
Detalj av huvudbyggnadens tak på gavlarna före och efter de pågående takarbetena, se även föregående sida. Enkupiga tegelpannor ersätts med tvåkupiga, plåtarbete av kopparplåt ersätts av fabriksmålad grå plåt och plåtytor ökar. Triangulära tegelytor ersätts med plåt på flera ställen. Hängrännor och stuprör av kopparplåt, tillverkade på traditionellt vis av sammanfalsade, raka rördelar ersätts av hängrännor och stuprör av målad plåt med pressade, prefabricerade böjar. Kupor förses med hängränna och kort stuprör, tidigare hade dessa endast hängränna.

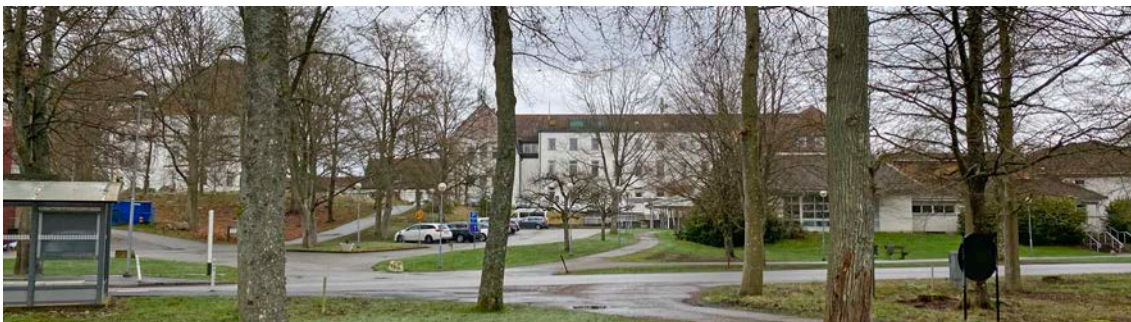
*Paviljongen för Malmö stad i mitten, tillbyggnaden för rehabilitering till höger och huvudbyggnaden till vänster. Vy från avstånd, taget norr om Sanatorievägen.*

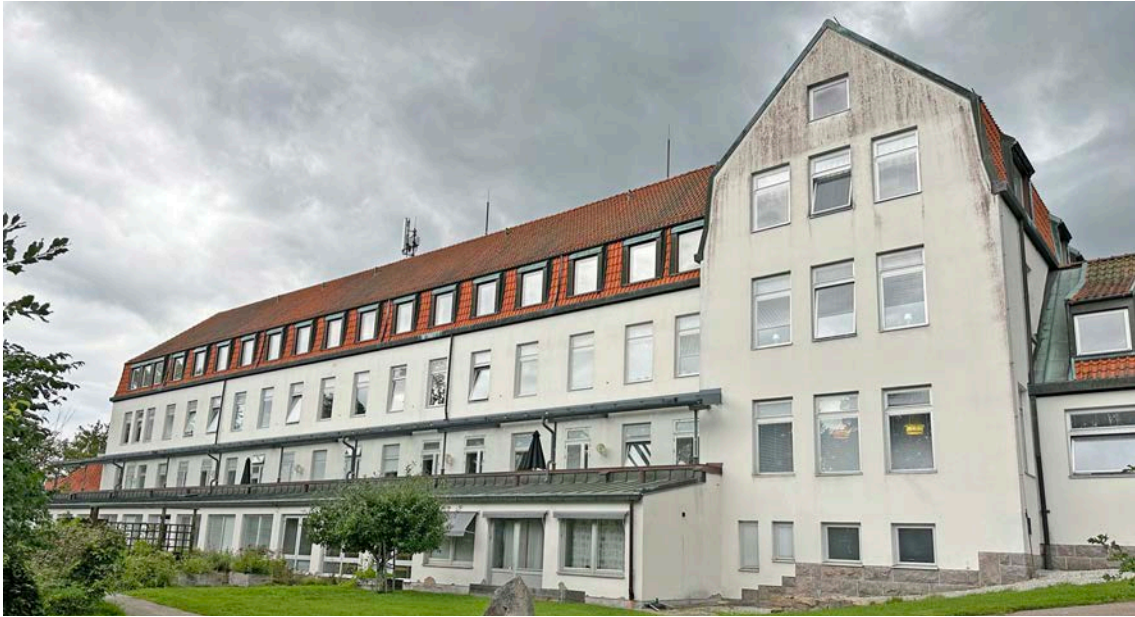
*Paviljongens sydsida sedd från sydöst. Den nedre delen var ursprungligen öppna ligghallar för patienterna men har sedan dess byggts in och utökats mot söder. Jämför foto med ursprungligt utseende på sidan 43.*

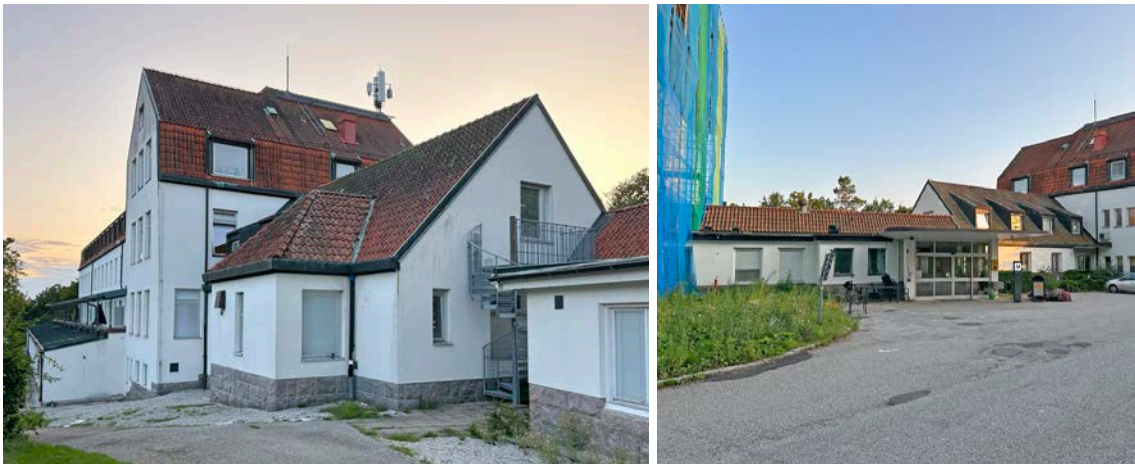
*Paviljongens östra gavel och förbindelsegångens västra del, från sydöst. Jämför äldre fotografi på sidan 34.*

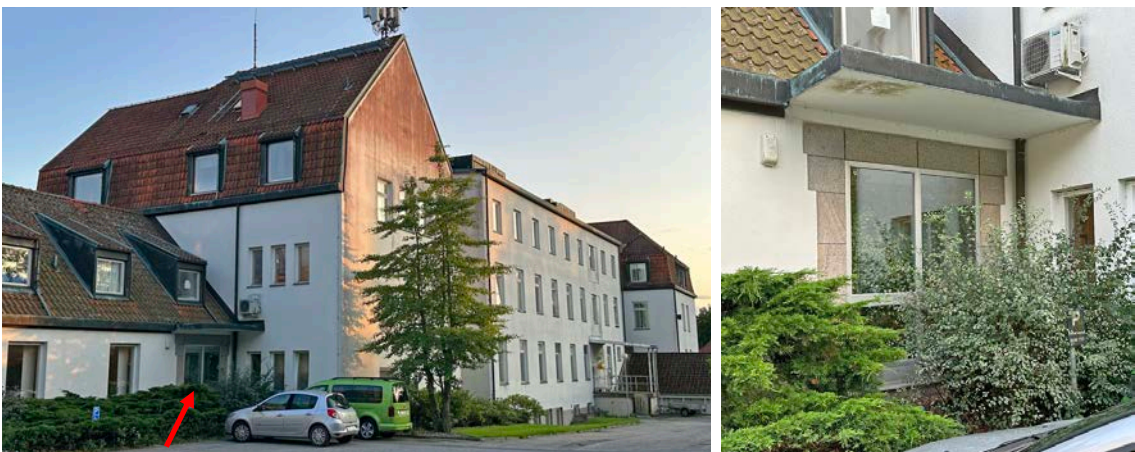
*Paviljongen från nordöst. Pilen visar ett fönster som tidigare var en pampig portal i en frontespis. Jämför äldre foto på sidan 56.*

*Detalj av dagens fönsterparti. Portomfattningen var högre tidigare.*

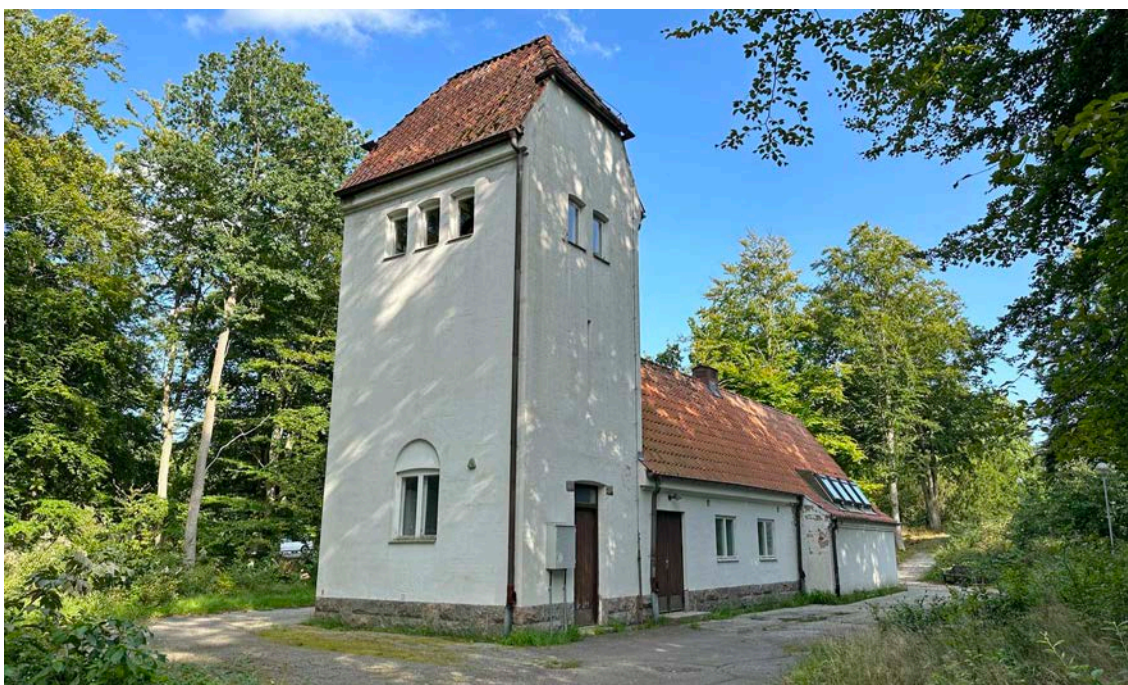
*Ovan, kapellet sett från nordväst och nedan från sydöst respektive söder.*

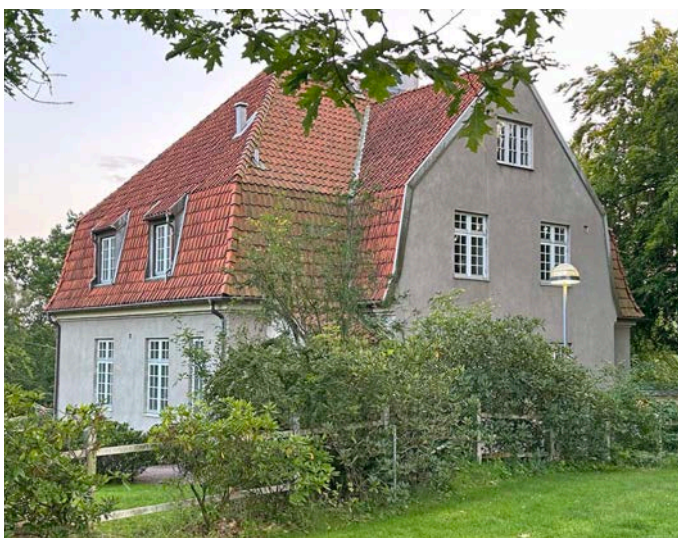
*Vy från nordöst.*

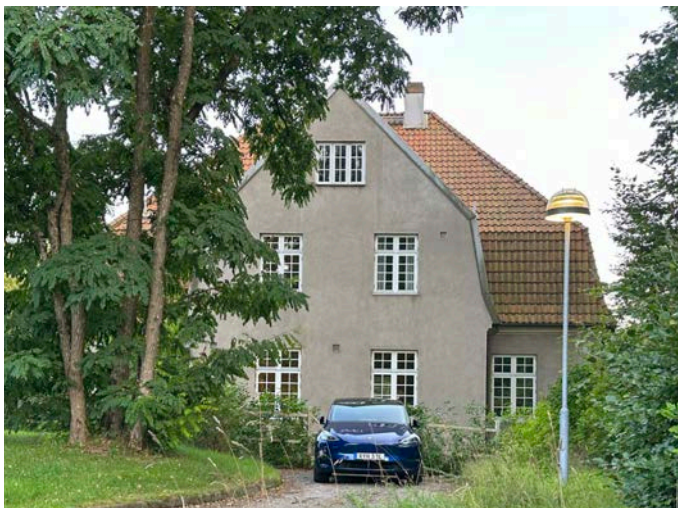
*Vy från norr.*

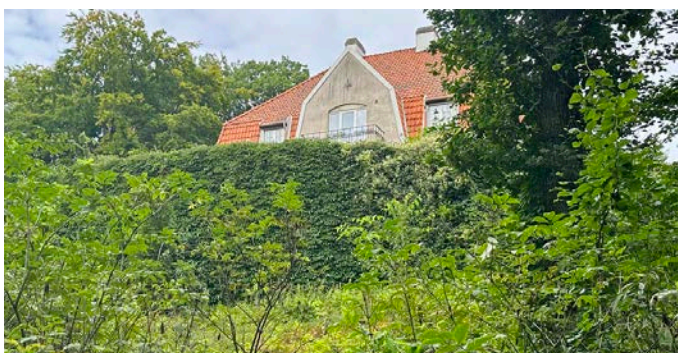
*Vy från söder. Trädgårdens höga mur är helt inklädd med växtlighet.*

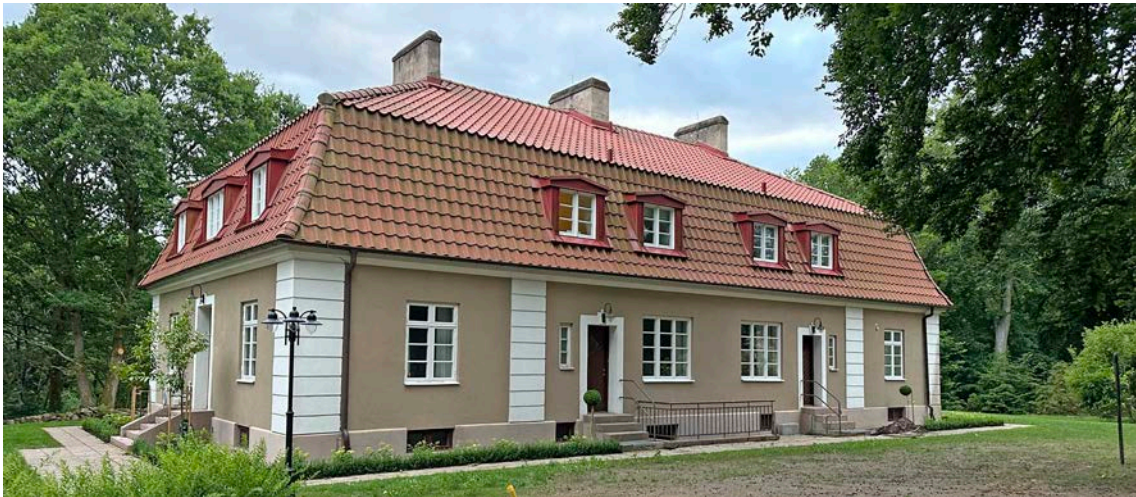
*Intendent- och underläkarbostaden, vy från nordöst. Båda bostäderna har köksingångar på norra långsidan.*

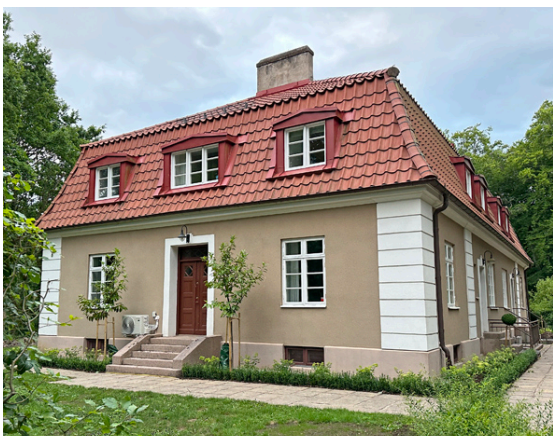
*Östra gaveln med den ena bostadens huvudingång.*

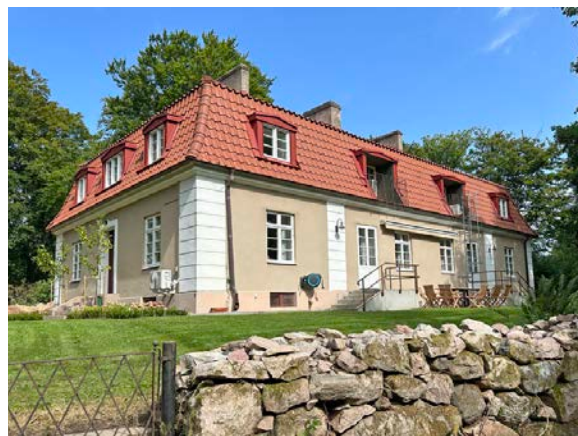
*Vy från sydväst. Fotografiet taget från den tidigare köksträdgården.*

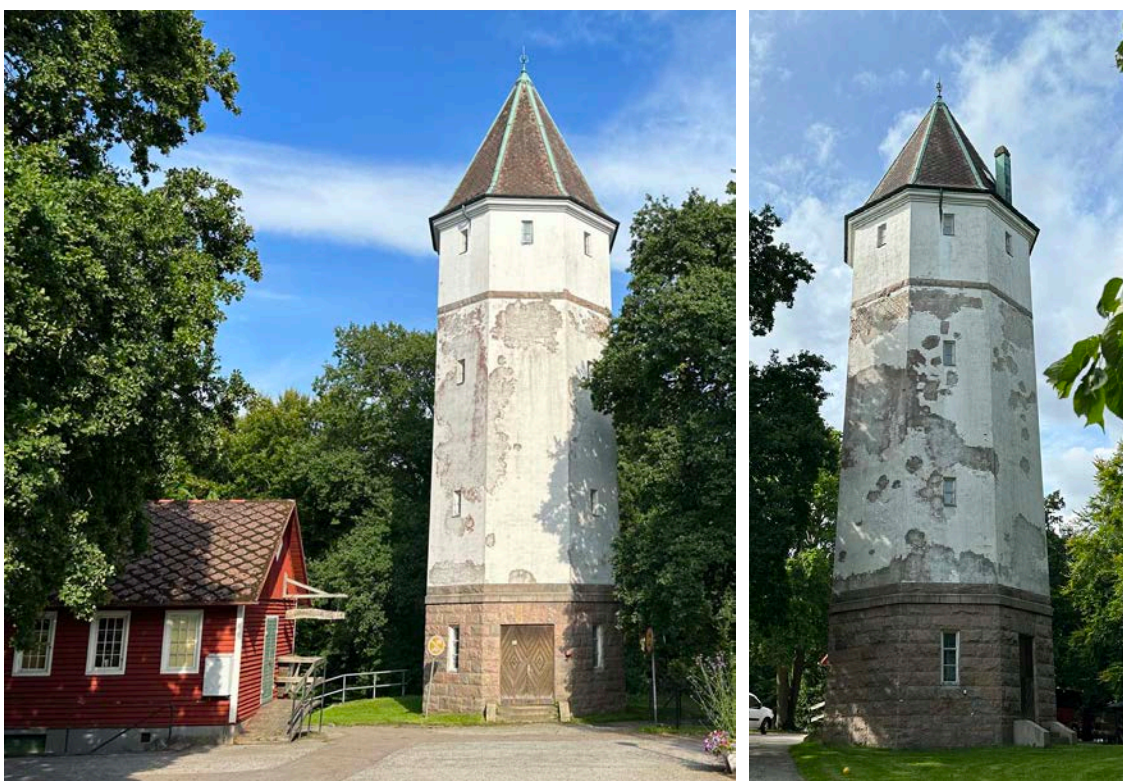
*Vattentornet sett från väster respektive sydöst. Nordväst om vattentornet finns luftningshuset. Båda har tak täckta av eternitplattor. Nedan luftningshuset sett från nordväst respektive sydöst.*

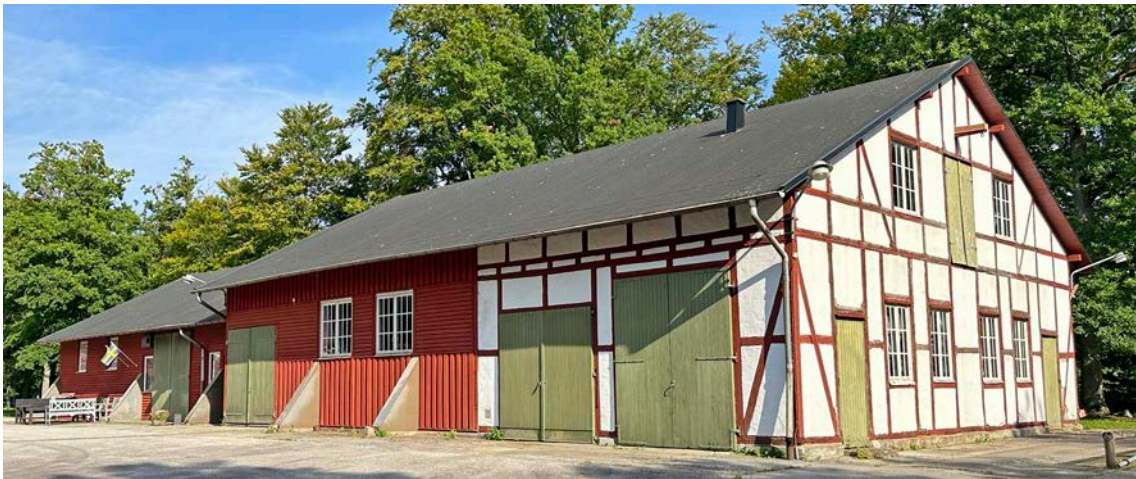
*Kol-ladan sedd från sydväst. Byggnaden har ursprungliga fönster.*

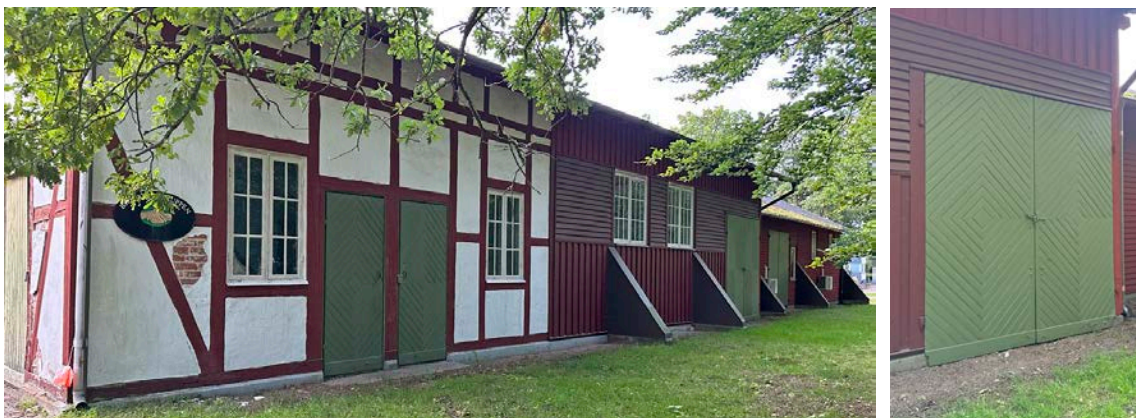
*Kol-ladans långsida som vetter mot sydöst. Här finns tre ursprungliga dörrar/portar med pärlspont i rombiskt mönster.*

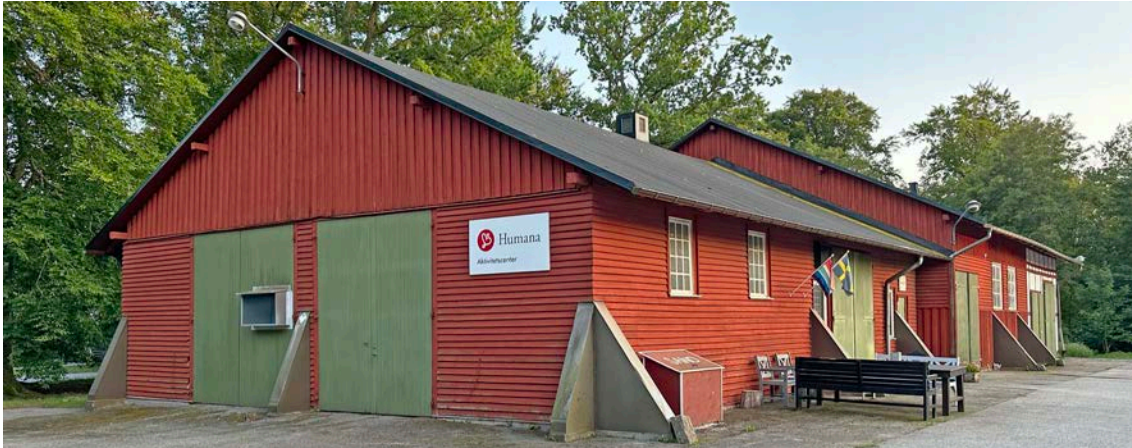
*Kol-ladan sedd från norr. Den lägre delen användes ursprungligen för förvaring av koks.*

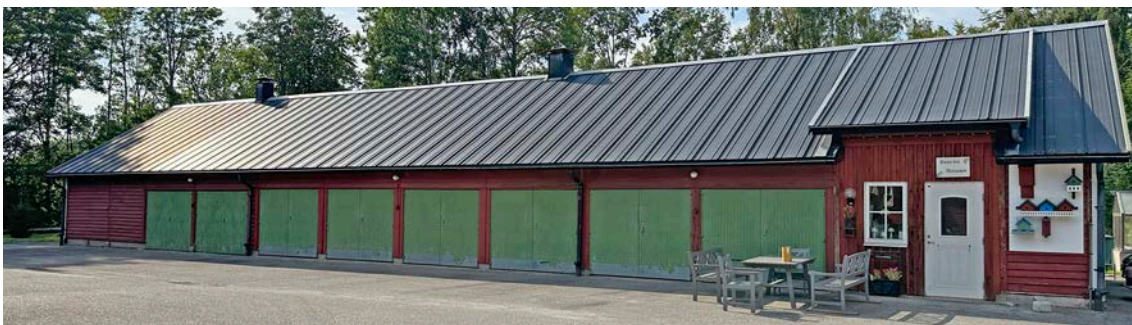
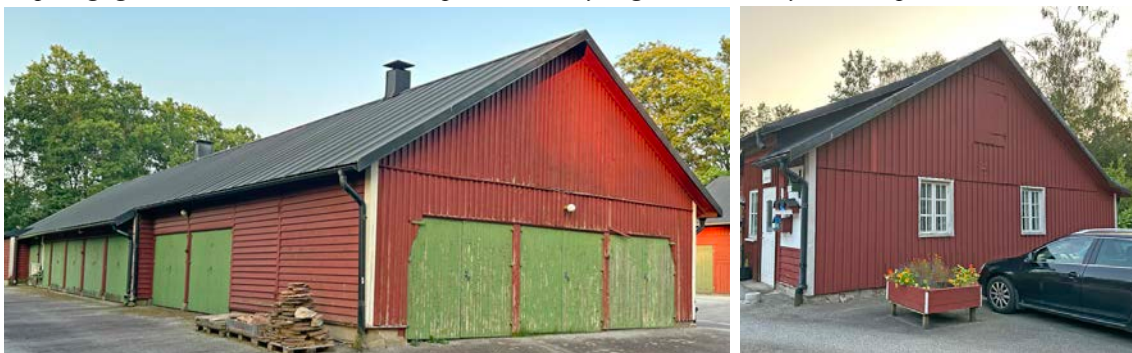
*Torvladan har ett stort antal garageportar som tillkommit vid något tillfälle. Till höger syns den del som ursprungligen var ”bilstall” med en stor port. Nedan syns gavlarna mot sydväst respektive nordost.*

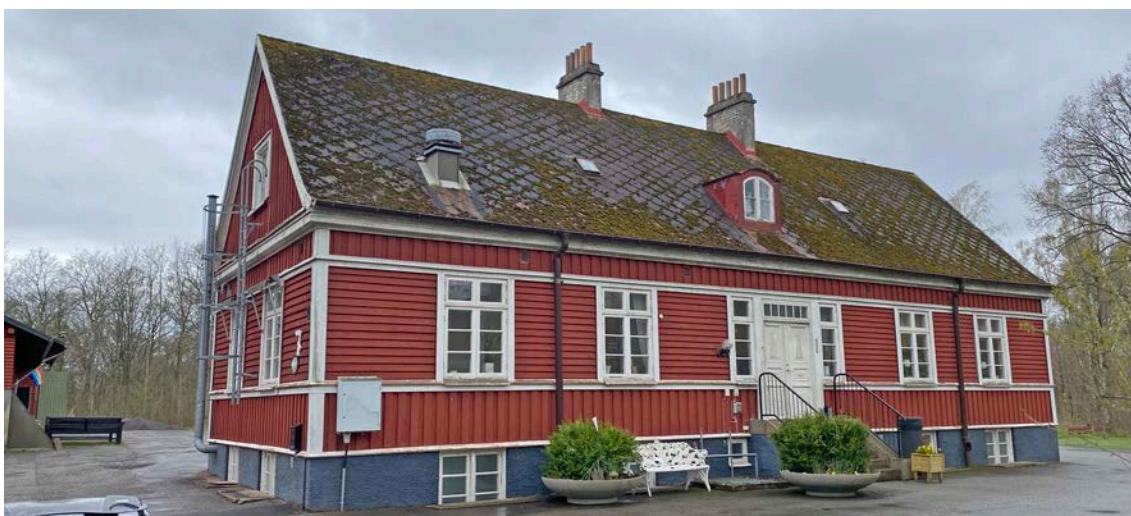
*Arbetsbyggnaden flankerad av torvladan till vänster och kol-ladan till höger.*

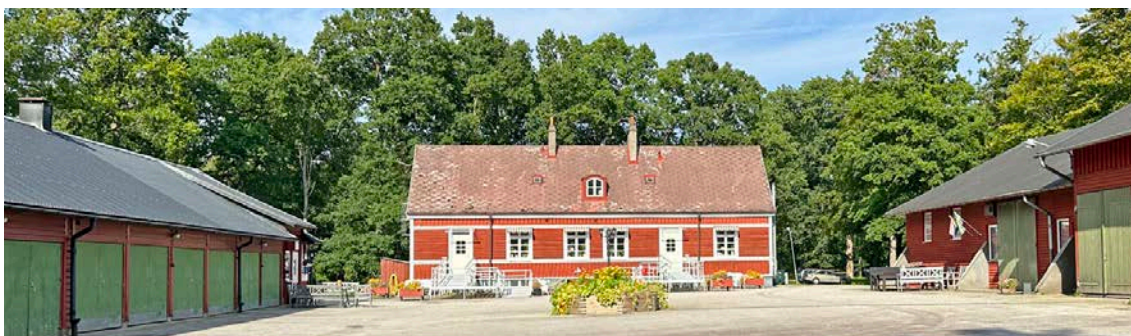
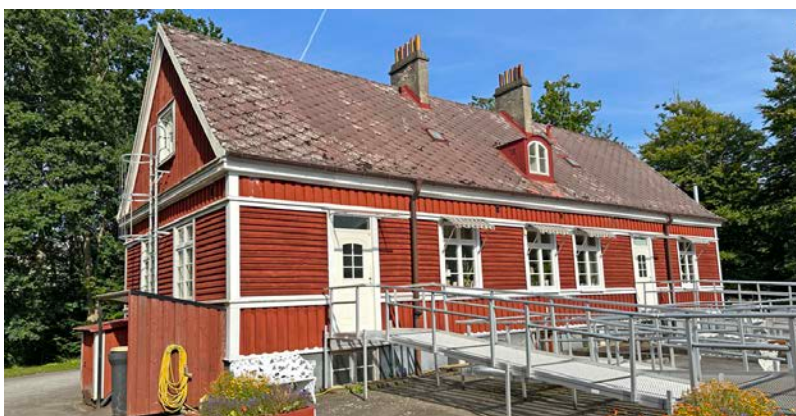
*Arbetsbyggnadens sida mot gårdsplanen förändrades 2018 genom att två ursprungliga fönster ersattes av två moderna ytterdörrar med framförvarande metallramper.*

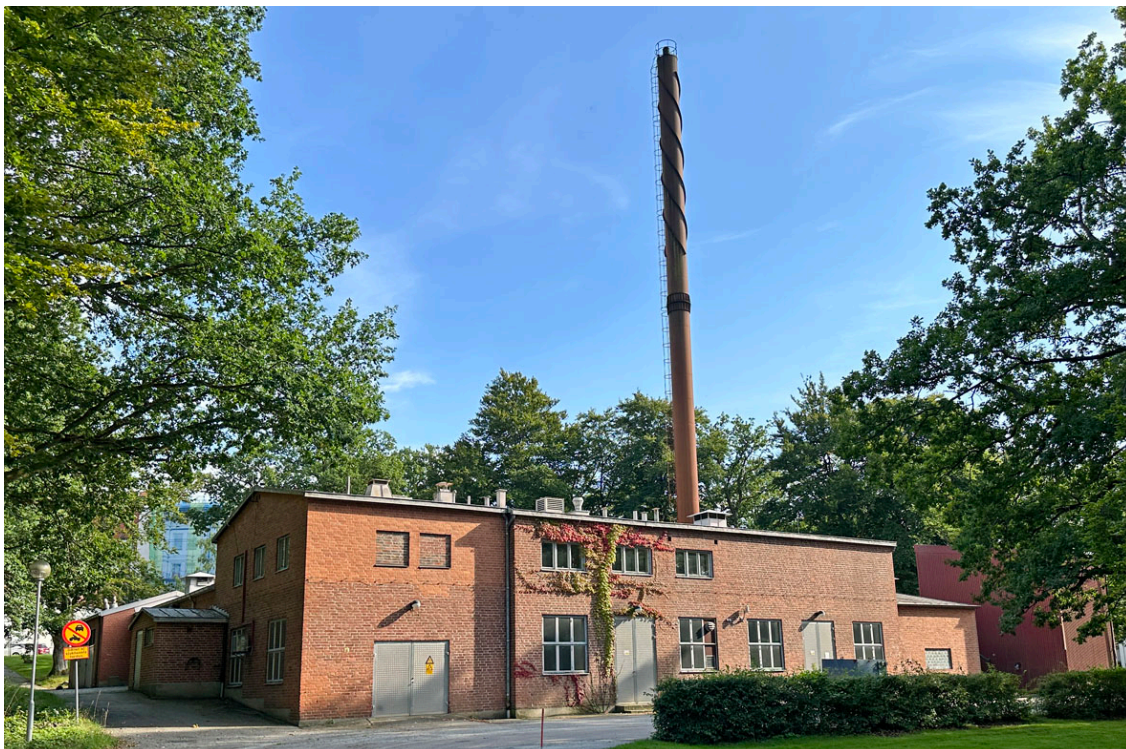
*Panncentralen från nordöst. Den mellersta delen är välbevarad från 1930-talet. Den vänstra delen förhöjdes 1960, vilket syns tydligt på tegelfasaden, och byggdes till mot söder. Till höger skymtar nytt, fristående bränslelager med plåtfasad.*

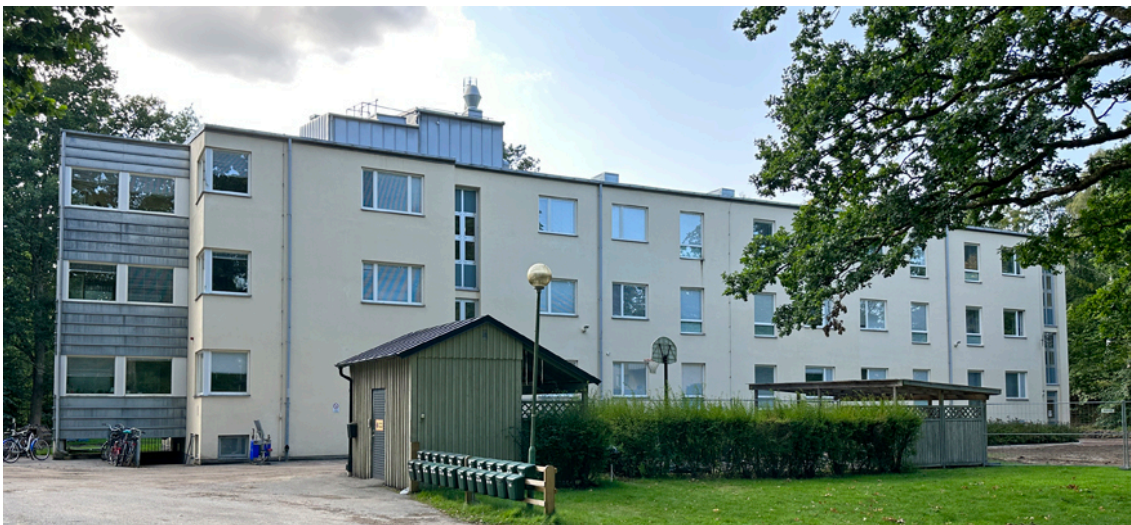
*Bostadshus för kvinnlig personal. Bostadshuset ligger på en kulle, högre än Sanatorievägen. Vy från sydöst. Byggnaden har genomgått en del förändringar. Till vänster syns en tillbyggnad med fasader i plåt/glas.*

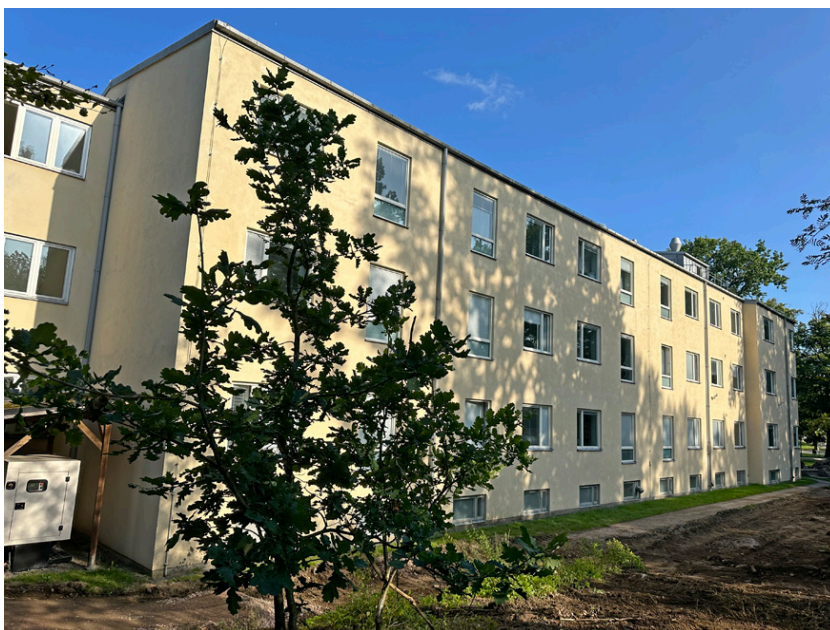
*Vy från nordväst.*

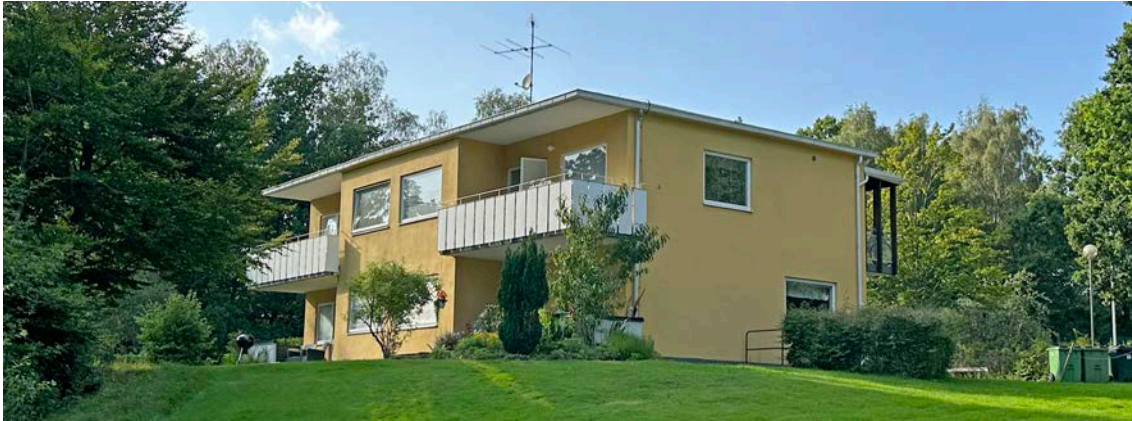
*Mindre bostadshus för ekonomipersonal. Bostadshuset ligger på en kulle, högre än Sanatorievägen. Vy från sydöst. Byggnaden är välbevarad.*

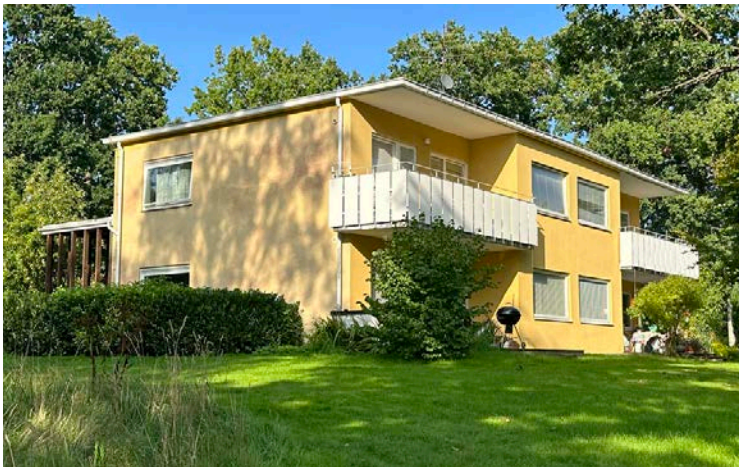
*Vy från sydväst.*

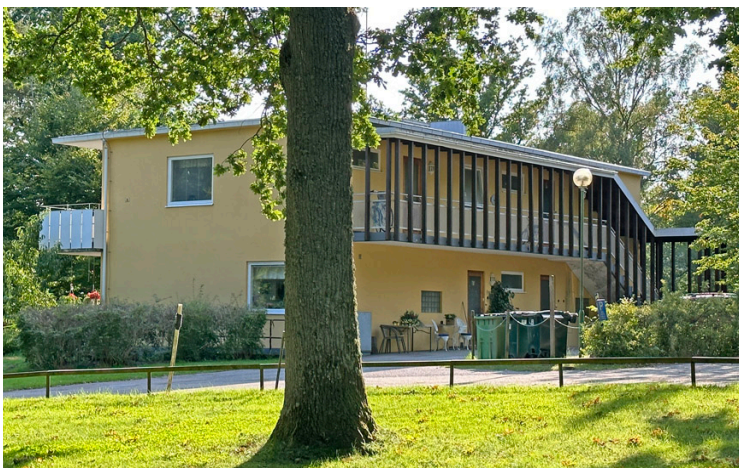
*Vy från nordöst. Loftgång och trappa längs norra fasaden.*

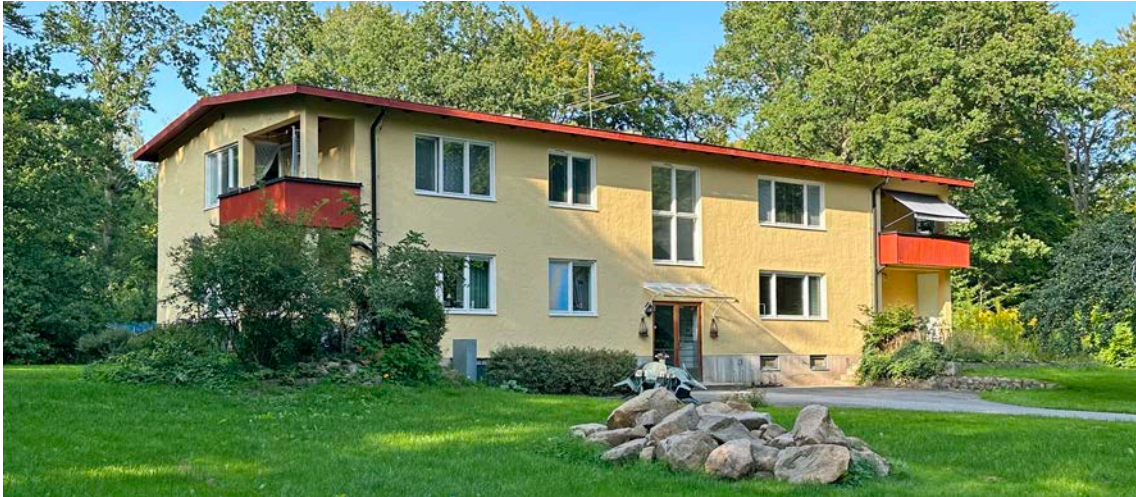
*Mindre bostadshus för underläkare. Vy från sydväst. Byggnaden är välbevarad.*

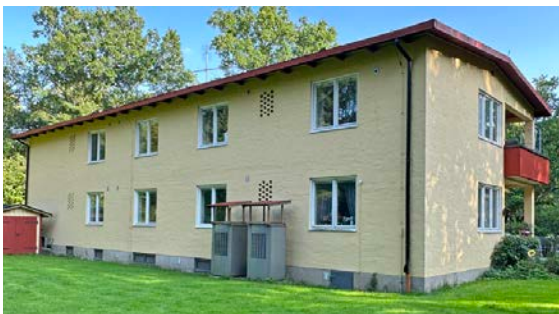
*Bostadshusets baksida har eleganta raster/hål-mönster i den murade, putsade fasaden. Trist placerade värmepumpar och förråd vid fasaden.*

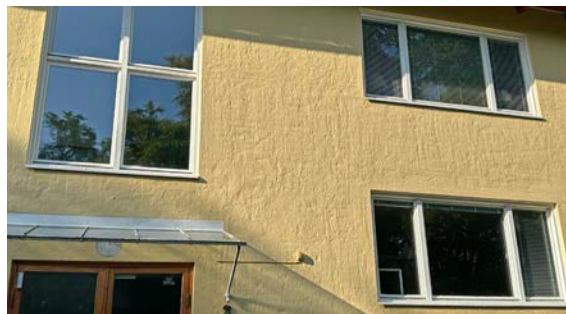
*Bostadshusets baksida har eleganta raster i den putsade fasaden. Trist placerade värmepumpar och förråd vid fasaden.*

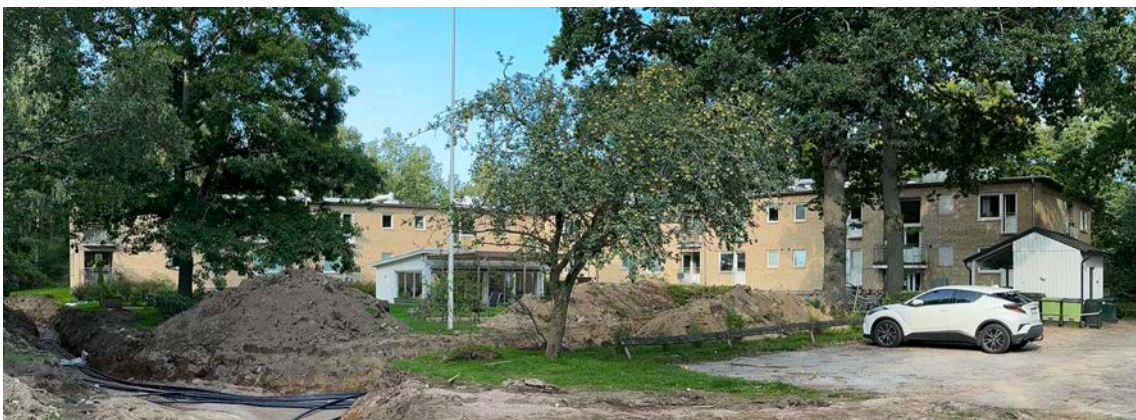
*Ovan: Vinkelbyggnaden från sydväst. Bergvärmearbeten pågår.*

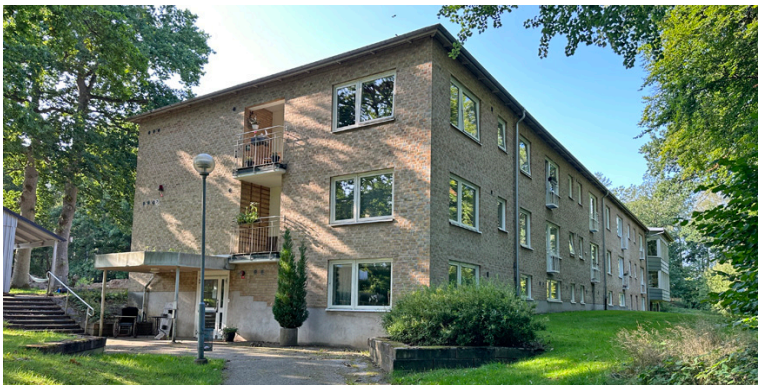
*Vänster: Nordsydliga längan sedd från sydöst. Fasaderna har utbytta fönster/dörrar men är i övrigt välbevarad.*

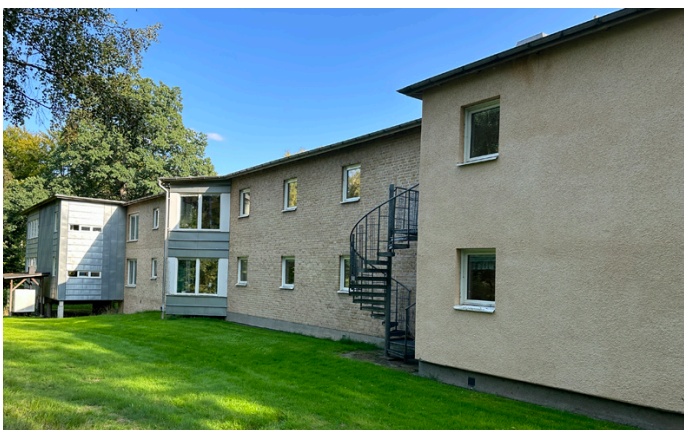
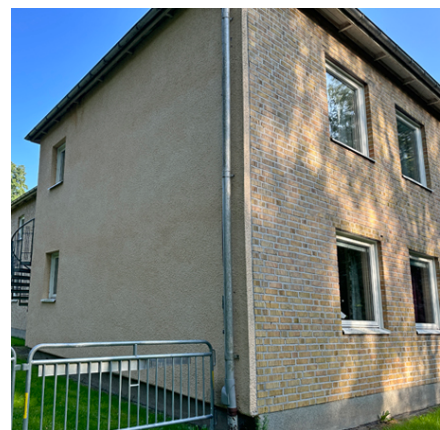
*Nedan: Östvästliga längans baksida med tillbyggnader. Norra fasaden på längans utragande gavelavslutning är tilläggsisolerad och putsad.*

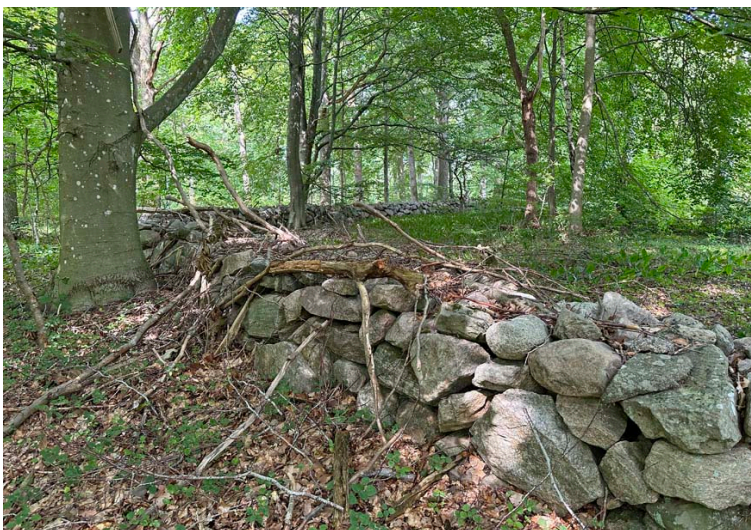
*Muren runt den stora köksträdgården för överläkaren och intendenten (sysslomannen) finns bevarad i sin helhet i skogen söder om bostadsbyggnaderna.*

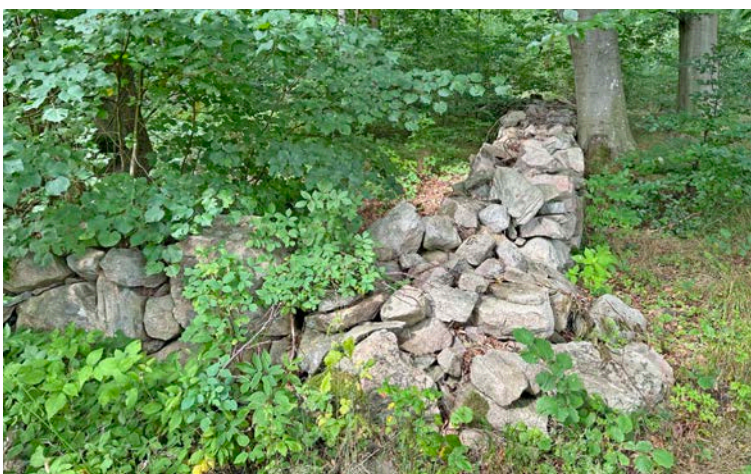
*Del av muren är synlig längs John Tillmans väg.*

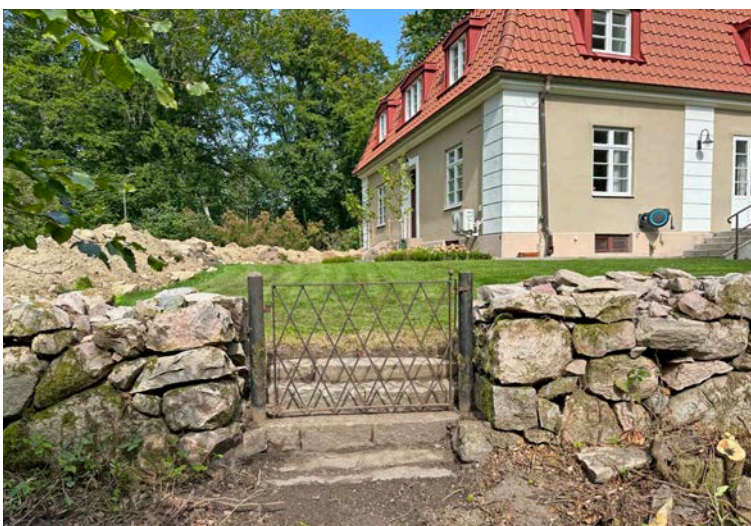
*Köksträdgården hade flera ingångar, varav de två från intendent- och överläkarvillans tomt har kvar sina järngrindar.*

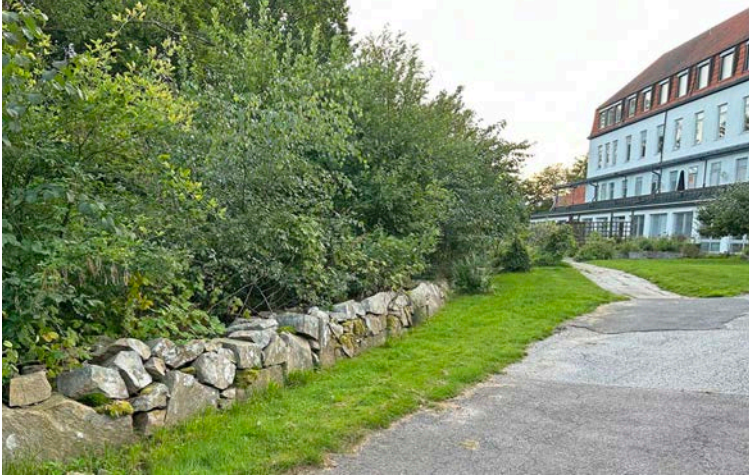
*Stengårdsgård vid den branta sluttningen söder om paviljongen och huvudbyggnaden.*

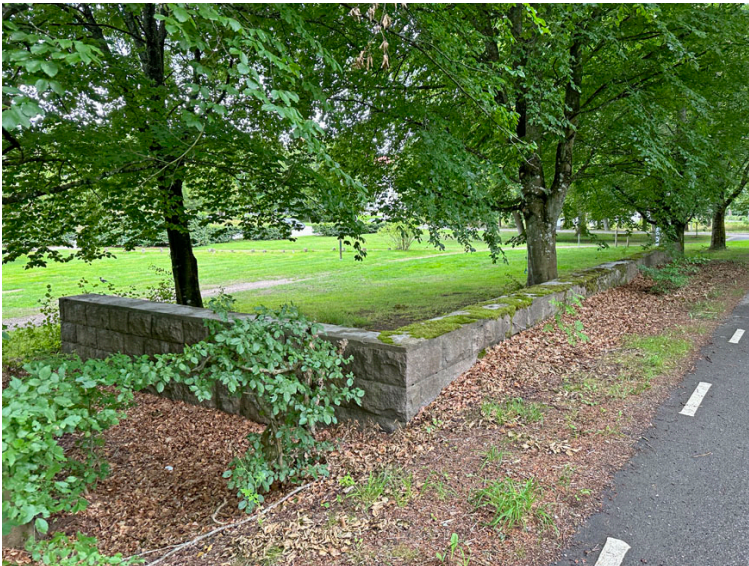
*Kvarvarande kvaderhuggen rusticerad stenmur/sockel av granit till sanatoriets portvaktstuga som sannolikt revs på 1960-talet. Den hitre delen av muren omgärdade portvaktens gård och den bortre delen utgjorde del av byggnadens sockel.*

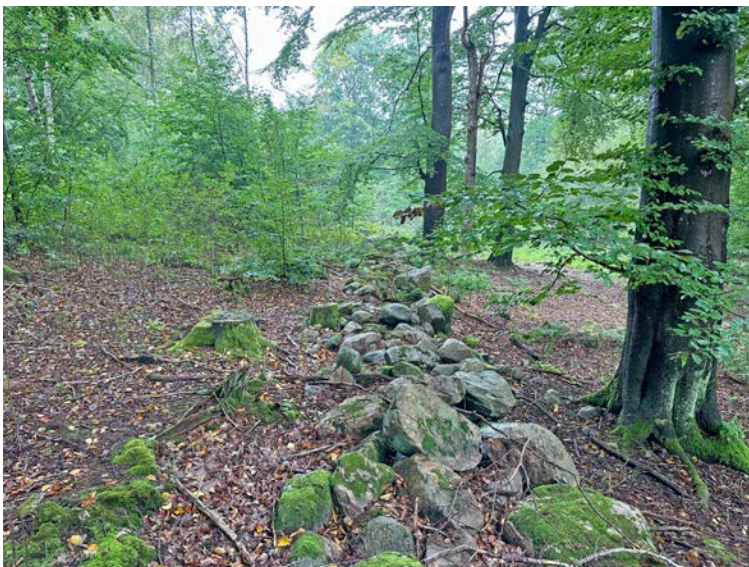
*Lång, bred, delvis nedrasad naturstensmur i skogsområdet väster om intendent- och underläkarbostaden.*
