MUR (MARKTEKNISK UNDERSÖKNINGSRAPPORT)/GEOTEKNIK
FOGDARÖD 7:12, HÖÖRS KOMMUN

UPPDRAG 321262, Utredningar till detaljplan, Fogdaröd 7:12, Höors kommun

Titel på rapport: MUR (MARKTEKNISK UNDERSÖKNINGSRAPPORT) / GEOTEKNIK,
FOGDARÖD 7:12, HÖÖRS KOMMUN

Datum: 2022-03-02

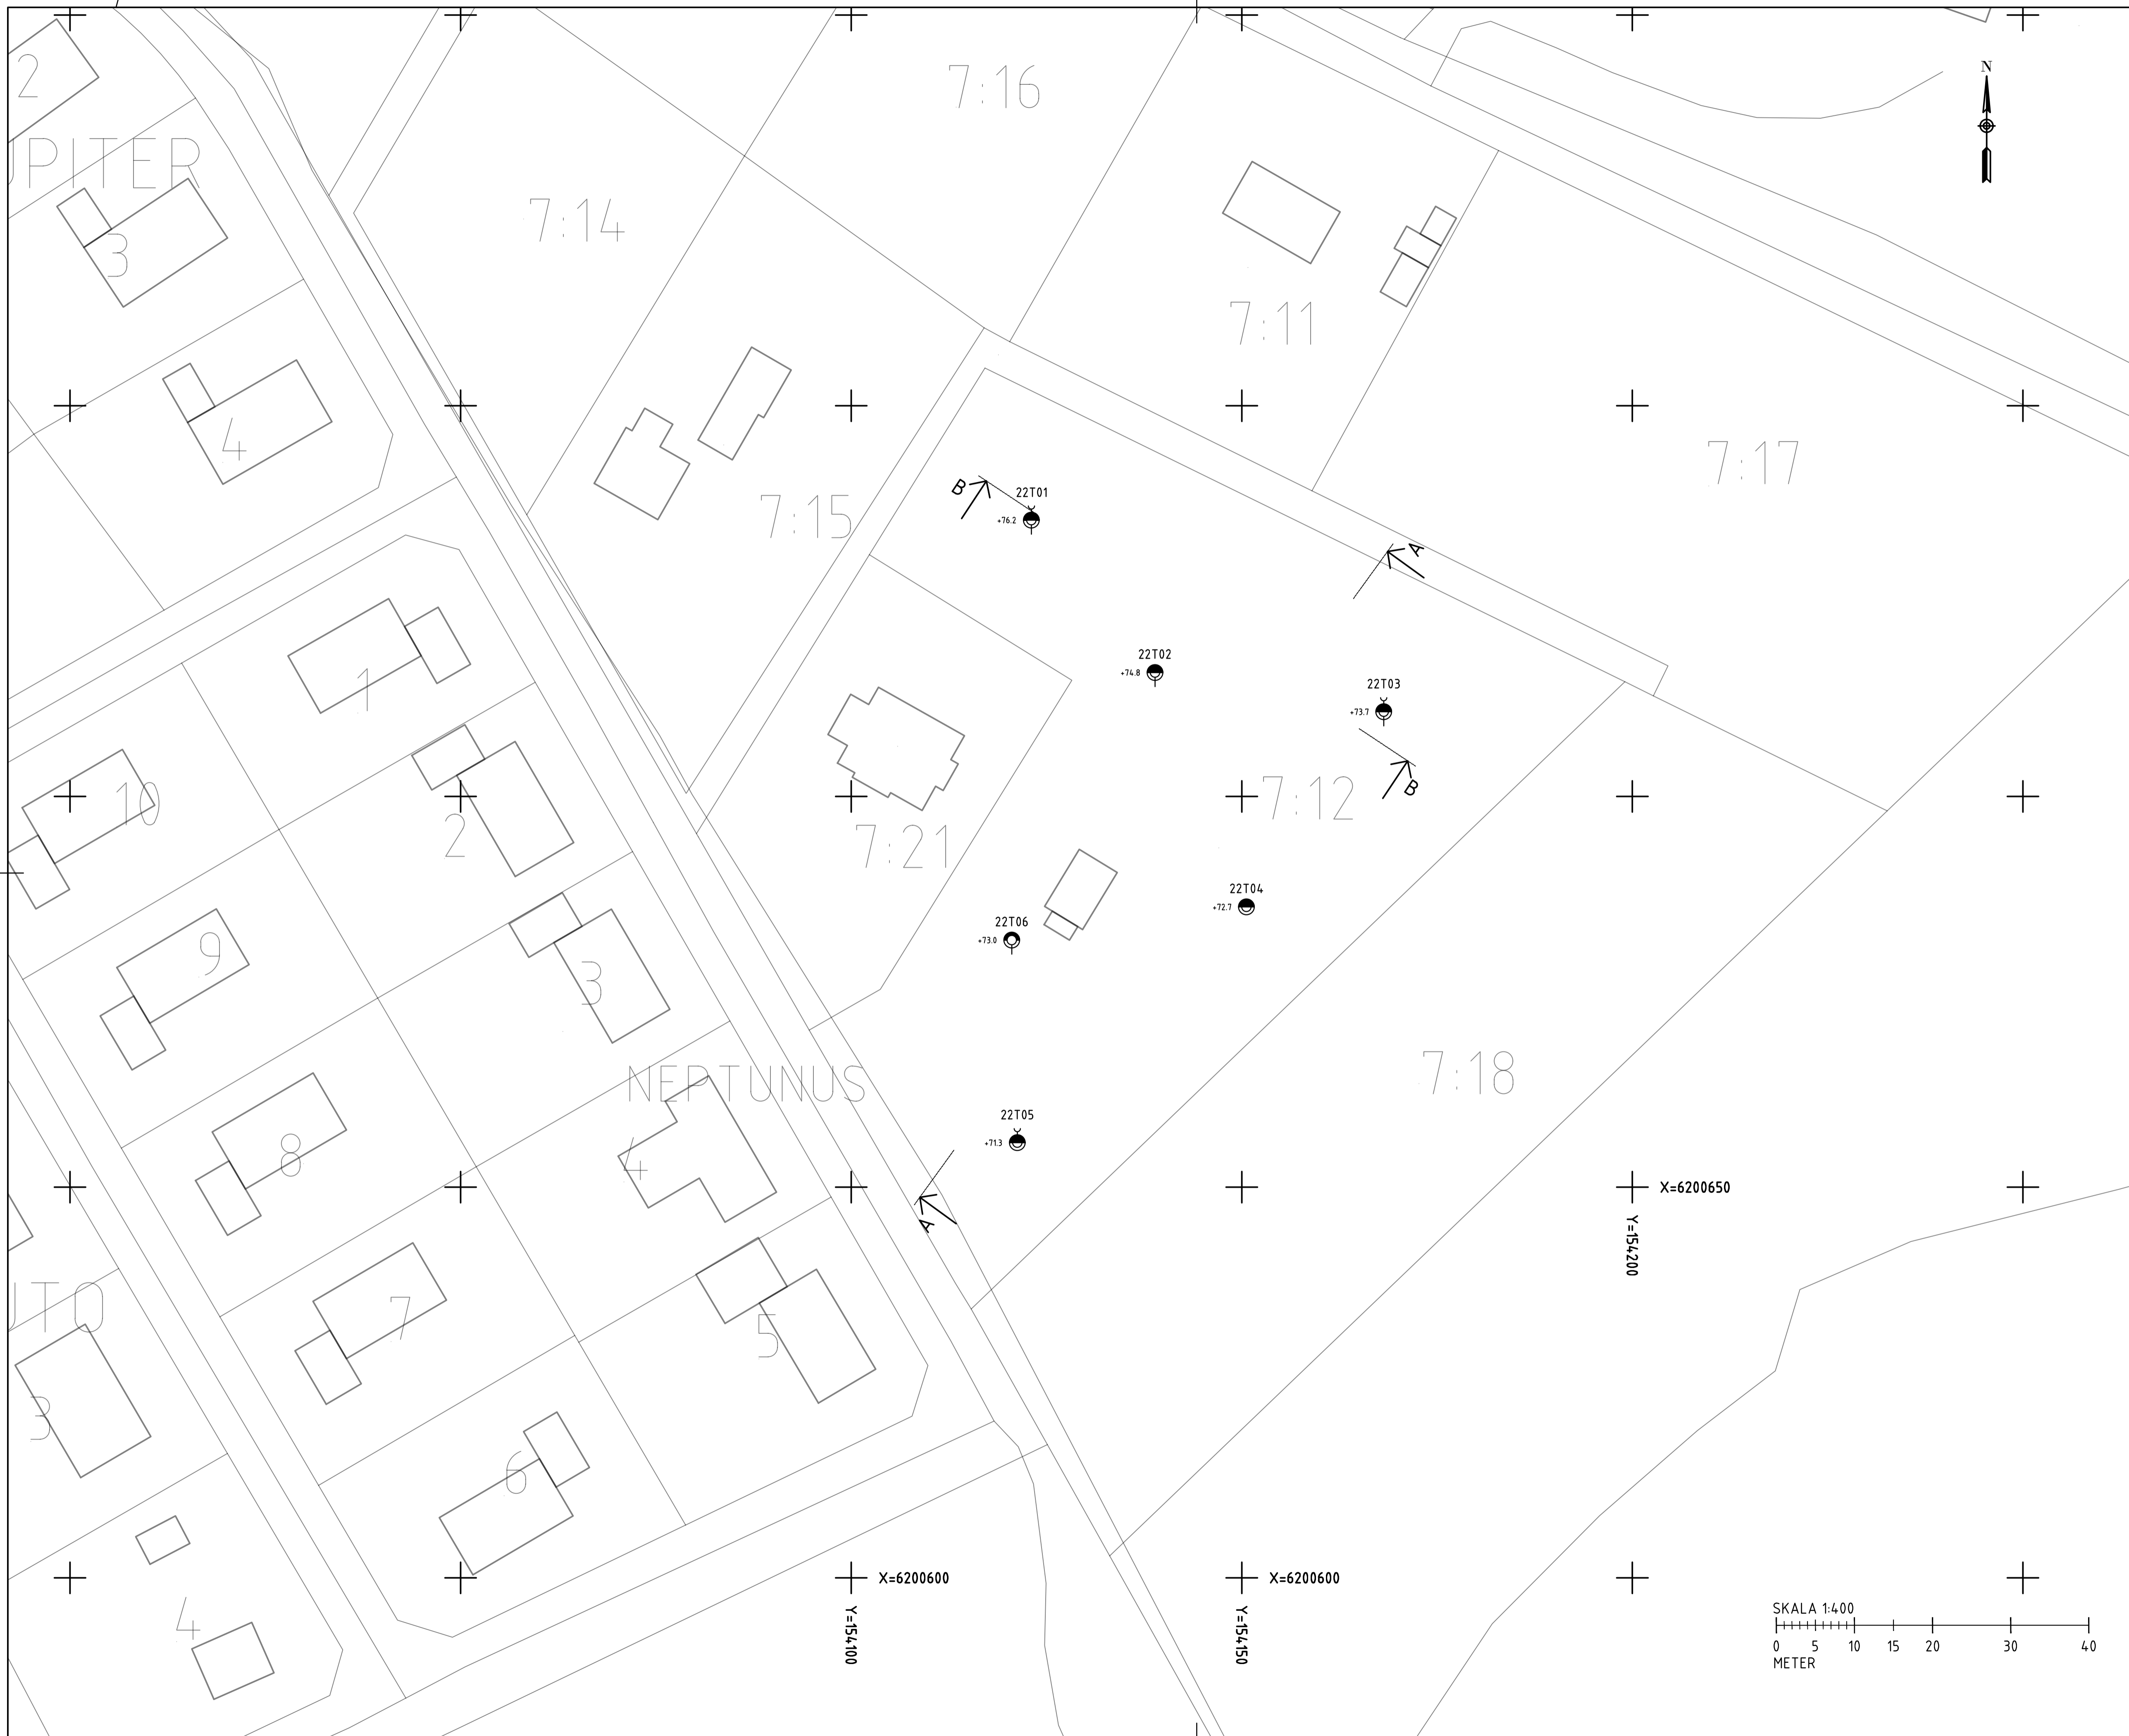
KOORDINATSYSTEM
 PLANSYSTEM: SWEREF 99 13 30
 HÖJDSYSTEM: RH 2000

Utförda undersökningar redovisas i plan och sektion på ritningarna G-11-1-001 och G-11-3-001.
