RAPPORT

HELLASVÄGEN INVEST AB

Hällbo 17 Miljö

ÖVERSIKTLIG MILJÖTEKNISK UNDERSÖKNING

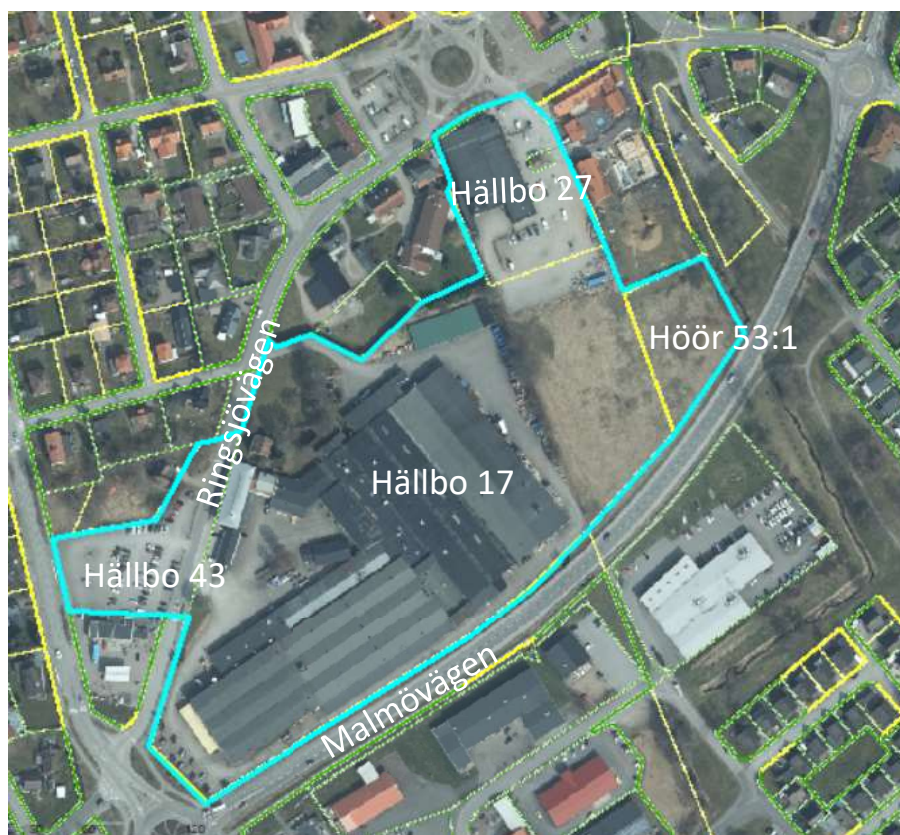
Figur 1. Plan över undersökningsområdet med fastighetsbeteckningar (Lantmäteriet, 2019). Ungefärlig avgränsning av aktuellt område är markerat med blå linje. Avgränsningar av fastigheter återges i figuren med gul eller grön linje, samt att avgränsningen för utredningsområdet följer fastighetsgräns.

Utredningen avgränsas fysiskt till det utredningsområde som framgår av Figur 1.

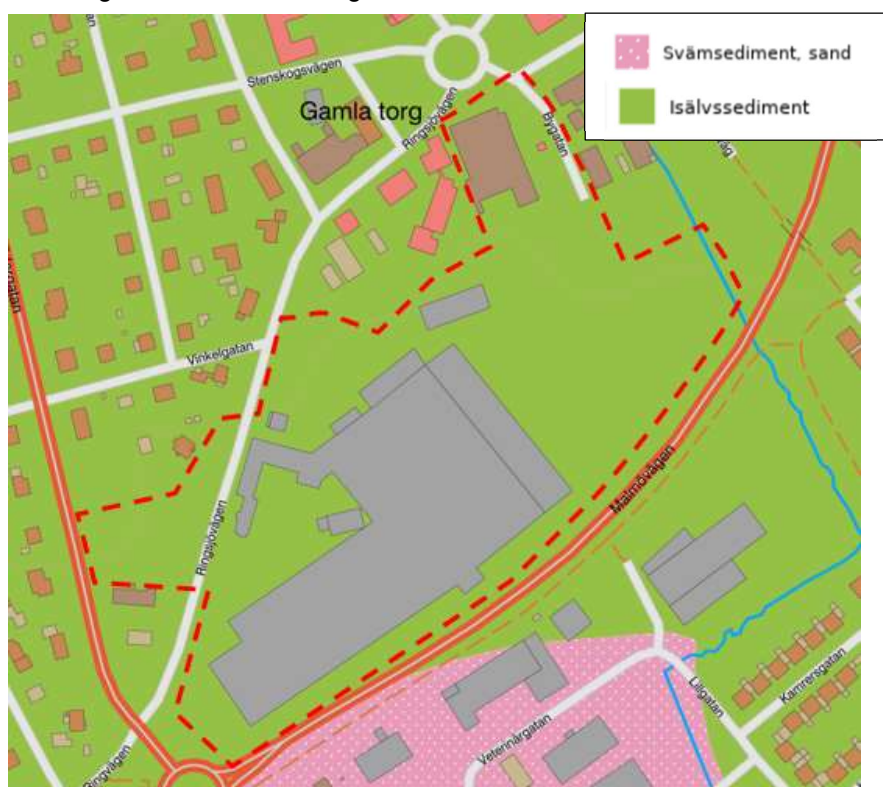
Figur 2. SGU:s jordartskarta över området (SGU, 2019a). Ungefärlig avgränsning av aktuellt område är markerat med röd linje. Inom hela området återfinns Isälvssediment och söder om Malmövägen återfinns ett område med svärmsediment, sand.

Enligt SGU:s jordartskarta utgörs undersökningsområdets jordart av isälvs sediment, se Figur 2 (SGU, 2019a). Tidigare undersökningar inom fastigheten Hällbo 17 visar att marken inom området består av mellan 1-3 m fyllning, huvudsakligen sandig. Fyllningen underlagras av grusig sand, och på djupet (minst 5 m u my) förekommer lermorän (Tyréns, 2013). Nu genomförda undersökningar inom tidigare icke utrett område visar att fyllningen även inom dessa delar består av sand och grusig sand.

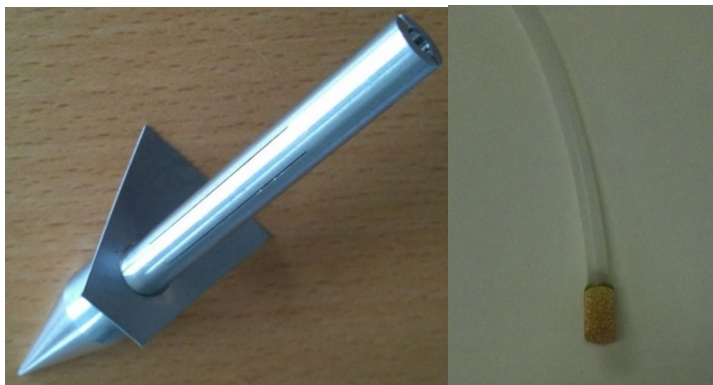
Figur 1. Till vänster: Spets av aluminium (diameter 16 mm, s.k. KVA shield point) utrustad med ett antal 0,2 mm slitsar. Till höger: sintrad spets.

Porgasprovtagning i jord utomhus utförs med hjälp av gasspetsar som installeras i förborrade hål. Förborring utförs med bormaskin (borrdiameter 20 mm, längd 40 cm). Porgasspetsar, av typen som visas i till vänster i figur 1 nedan, drivs ned med stålrör (diameter 16 mm) som slås ner med hjälp av en slidhammare. Spetsen installeras som regel på ett djup mellan 50 och 100 cm under markytan. Spetsen kopplas till en smal teflonslang (diameter 3/5 mm) som dras upp ovan markytan. Hålet kring spetsen kringfylls med filtersand och den övre delen av hålet kring slangen tätas med uppblött bentonitpulver.

Porgasprovtagning under bottenplatta inomhus utförs genom att sintrad porgasspets, av typen som visas till höger i figur 1 nedan, installeras direkt under bottenplattan genom borrade hål. Spetsen kringfylls med filtersand och hålet kring provtagningsslangen tätas med en gummipackning och snabbcement.

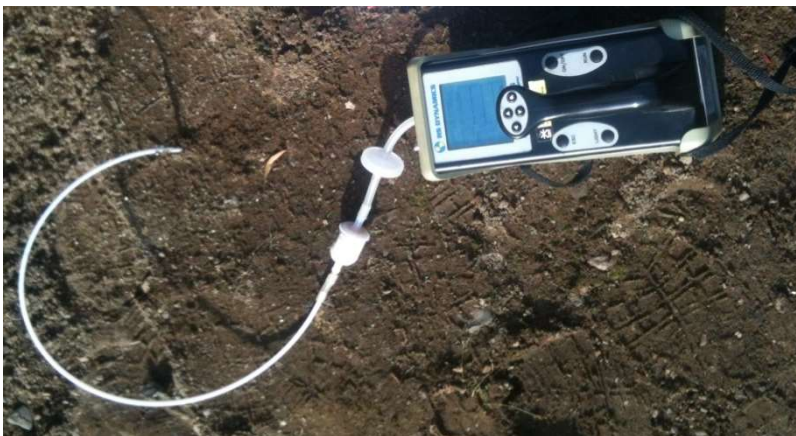
Figur 2. Multigasmätare (av typ Ecoprobe 5 från RS Dynamics)

- Totalhalt flyktiga organiska ämnen > 0,1 ppm (PID - fotojonisationsdetektor)
- Metan > 50 ppm (IR - infraröd detektion)
- Totalhalt flyktiga petroleumprodukter > 50 ppm (IR - infraröd detektion)
- Koldioxid > 50 ppm (IR - infraröd detektion)

Utöver detta mäter även instrumentet atmosfäriskt tryck, mottryck vid pumpning (jordlagrens genomsläpplighet) samt syre. Två upprepade mätningar genomförs för varje provpunkt med uttag av ca 0,5 l gas.
